能登半島地震による建築基礎・地盤の被害調査
(一次調査)

平成 19 年 5 月

(独) 建築研究所

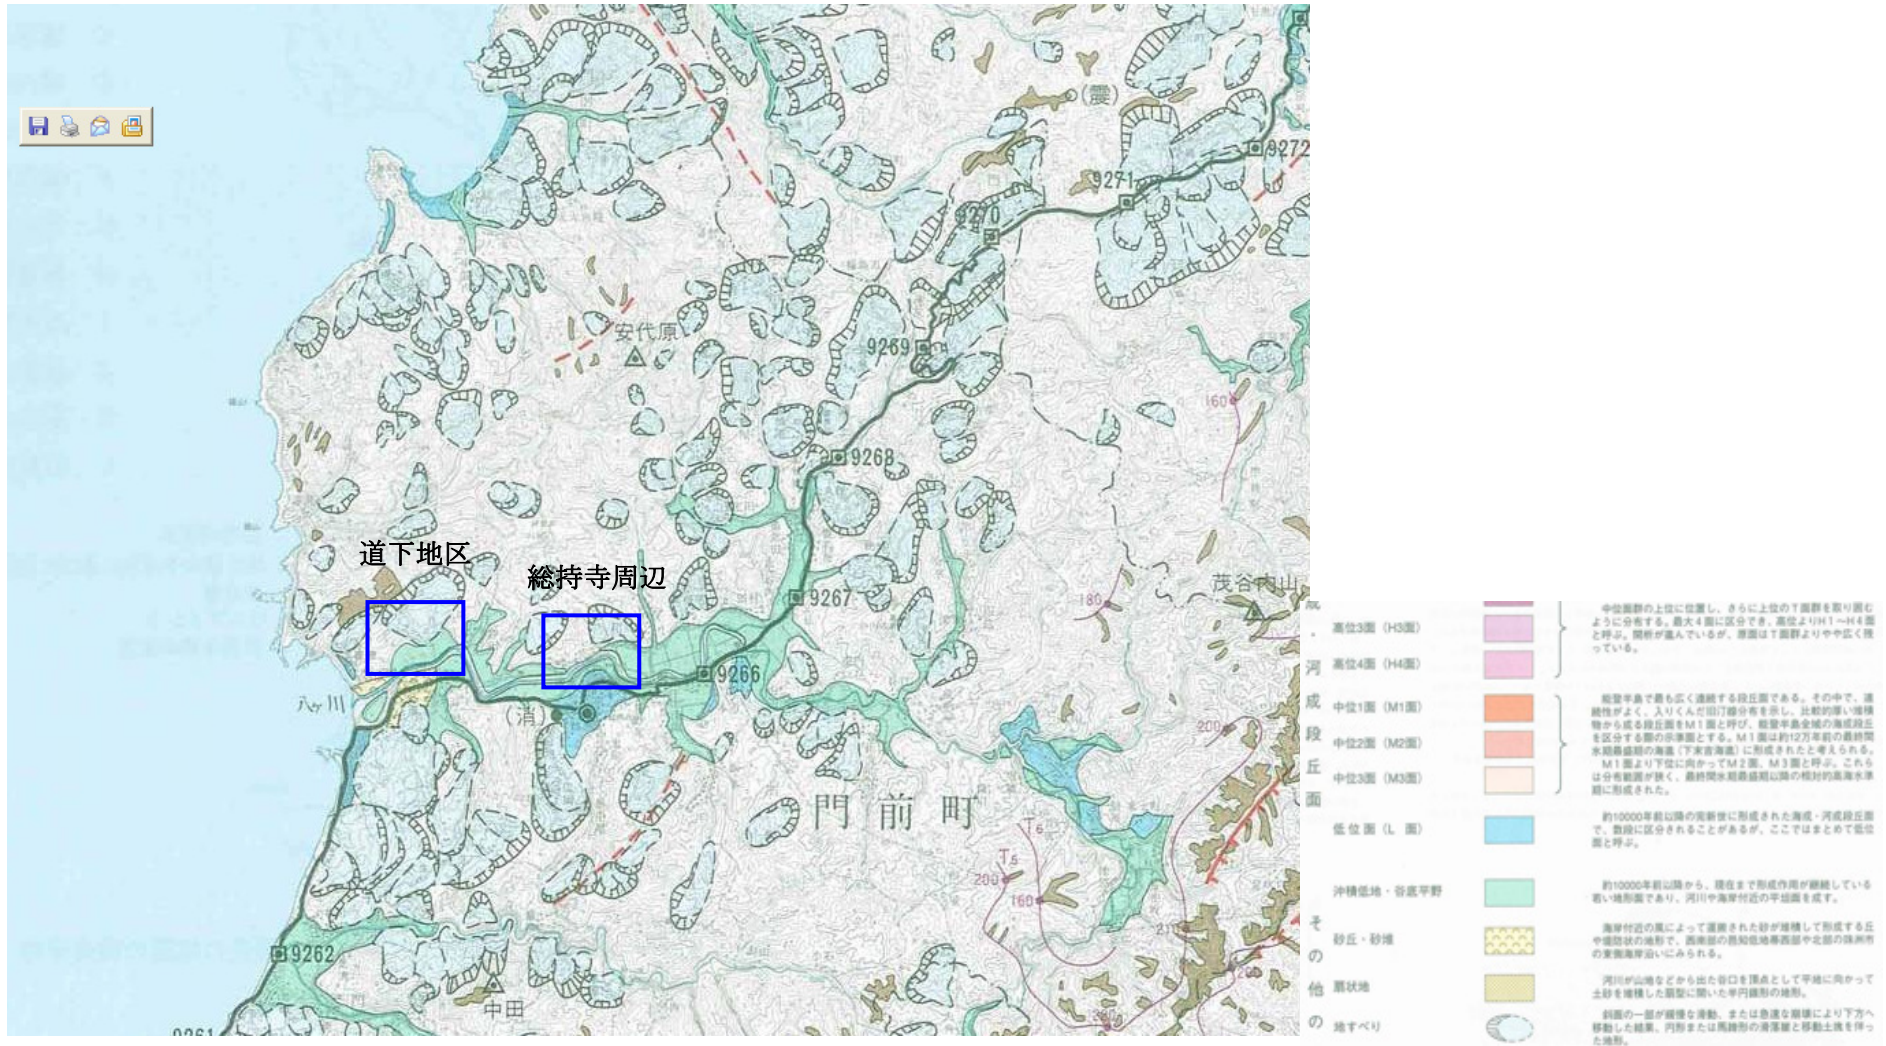
図-1(a) 輪島市門前町周辺の地盤概要

道下地区の地表面付近で採取された砂は、海岸に分布する海浜砂とほぼ同一で、平坦面は海成の河岸段丘と考えられる。周辺の山地には、第三紀中新世前の黒瀬谷類層に属する砂岩・礫岩が分布しており、市街地の表層地盤を構成している砂層の下には岩層などが堆積していると考えられる（[図-1\(a\)参照](#)）。

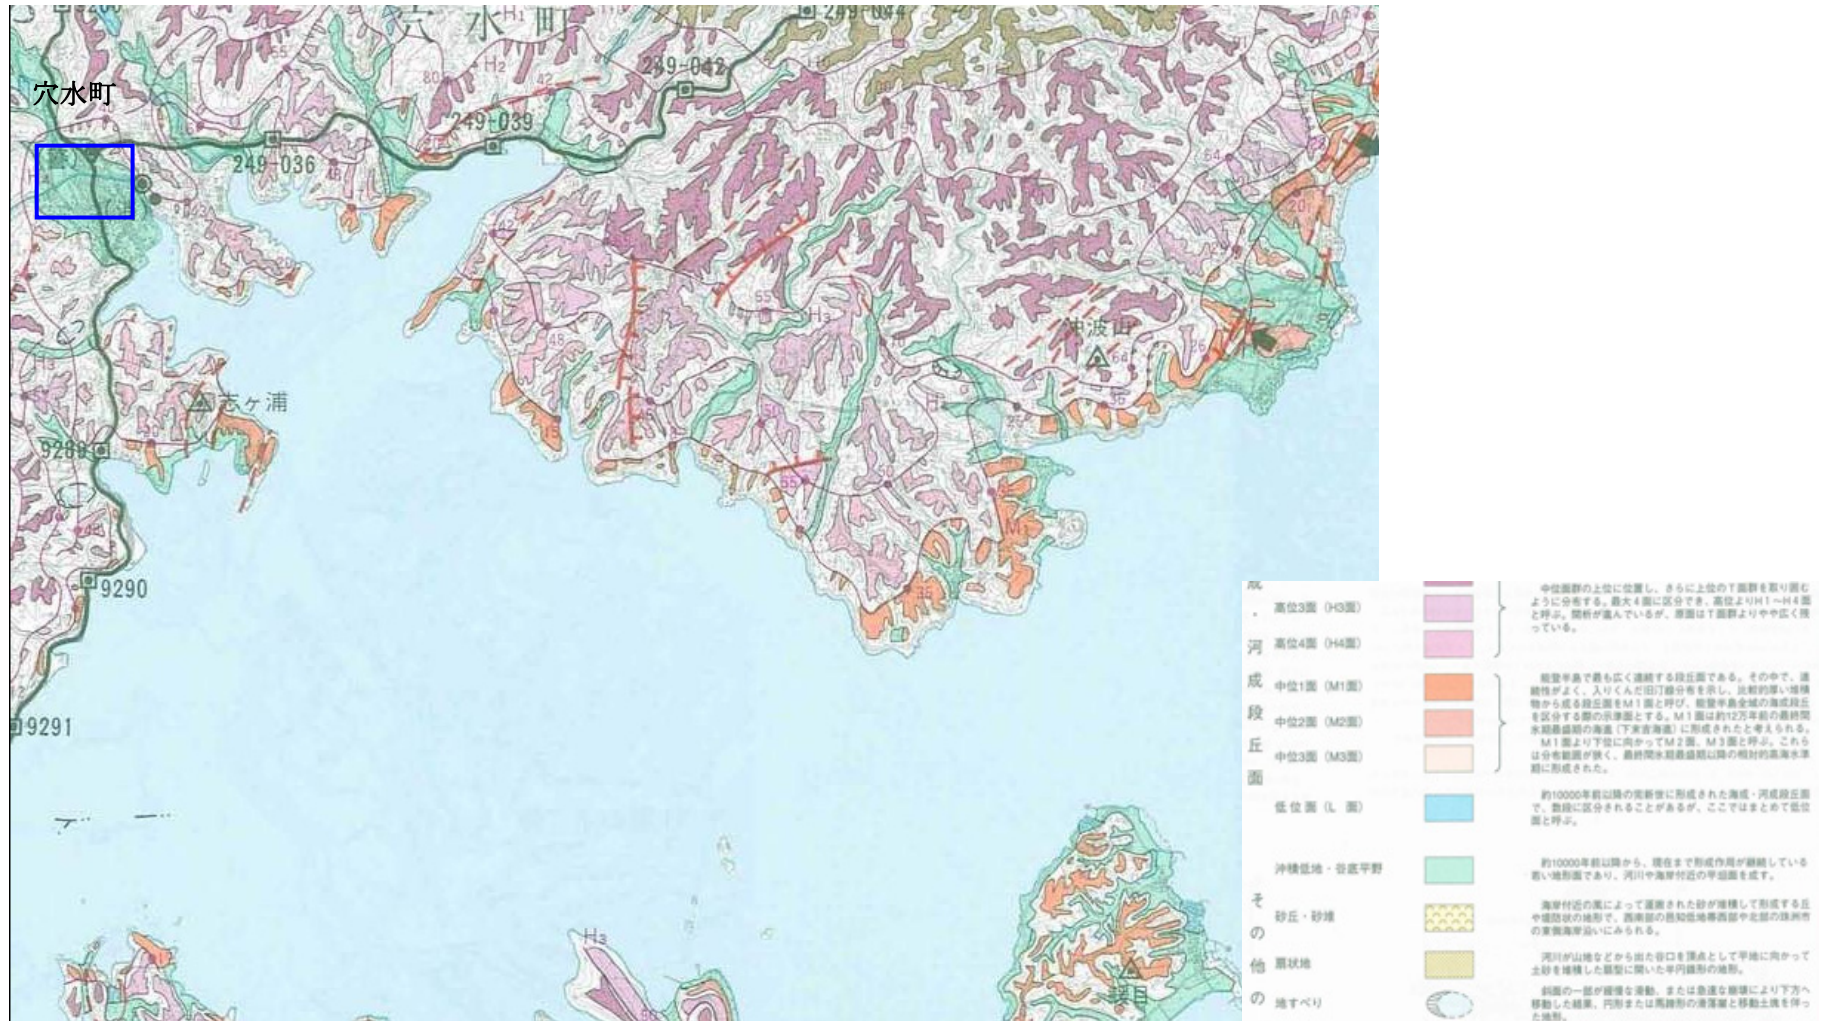
図-1(b) 穴水町周辺の地盤概要
 (この地図は国土地理院発行の「1/10 万地殻変動土地条件図能登半島」の一部を使用したものである)

穴水地区は、小又川、山王川による形成された細長い低平な沖積平野の平野部にあり、その市街地は、幅約 1km、長さ約 2km のほぼ平坦地にある。今回の調査範囲である海岸線より 1 km 内陸側の地域でも、標高は概ね TP+4m である。周辺に山地もあるが、海岸線までリアス式海岸が続いている（[図-1\(b\)参照](#)）。

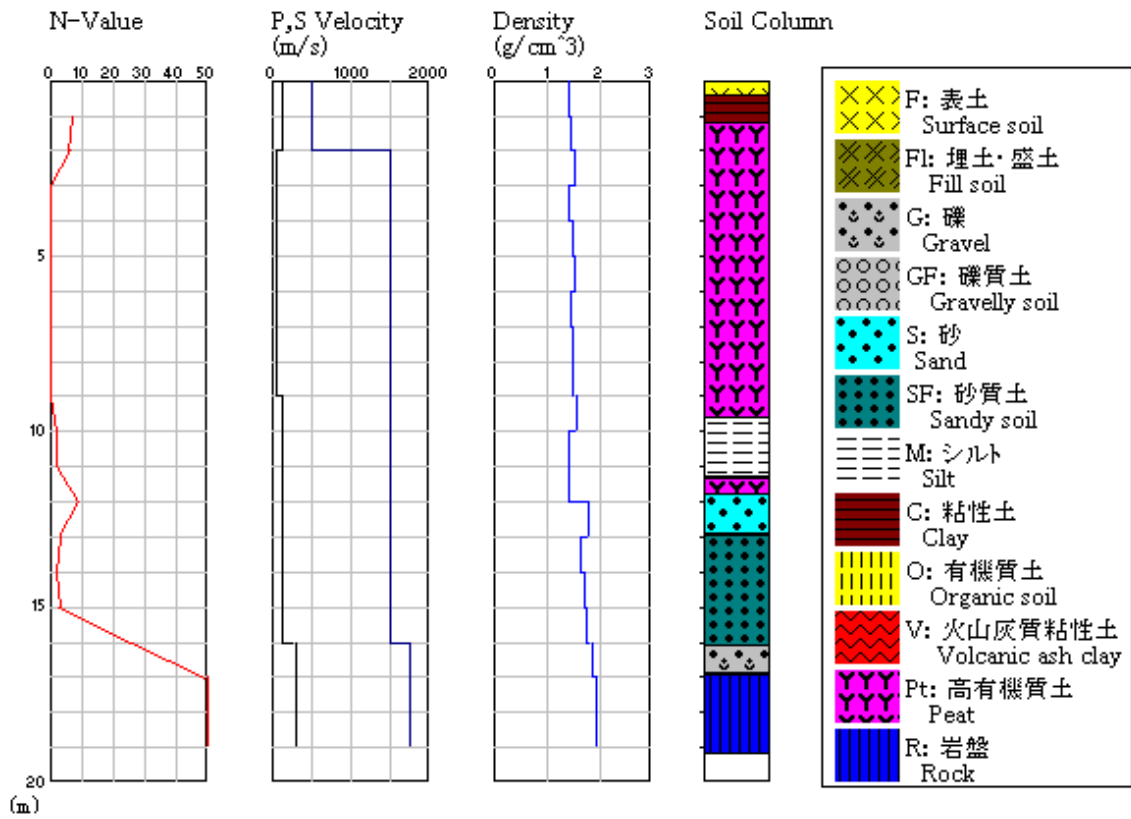
図-2 穴水地区における既往の地盤調査結果の例
(防災科学研究所 K-NET より)

穴水の平坦地では、概ね軟弱層が地表から厚く堆積しており、木造住宅でも 20m を超える杭を採用している地域がある。ただし、不陸の大きい埋没地形が発達しており、地表面から数 m で岩盤が出現する地域があることも指摘されている。なお、穴水地区は、過去に洪水の被害を受けており、また河床勾配が小さいことから、湿地性の土砂（有機質土など）が堆積しやすい環境にある。[図-2](#) は、穴水地区における K-NET 観測地点の柱状図であるが、厚さ約 1m の表土の下に高有機質土が約 9m 堆積し、その下層にはシルト・砂・砂質土層が存在し、深度約 17m で N 値 50 以上の岩層が認められる。

K-NET 観測点 (ISK005) の地盤情報

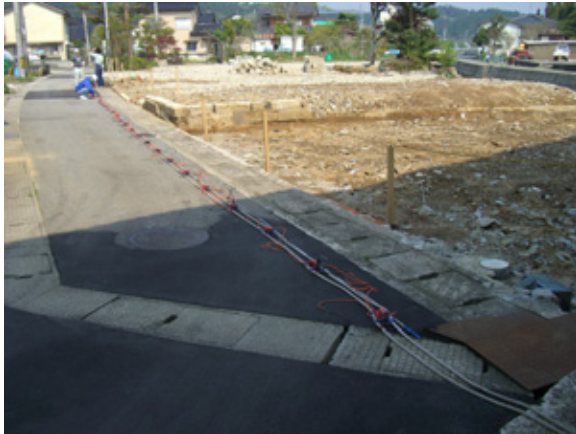
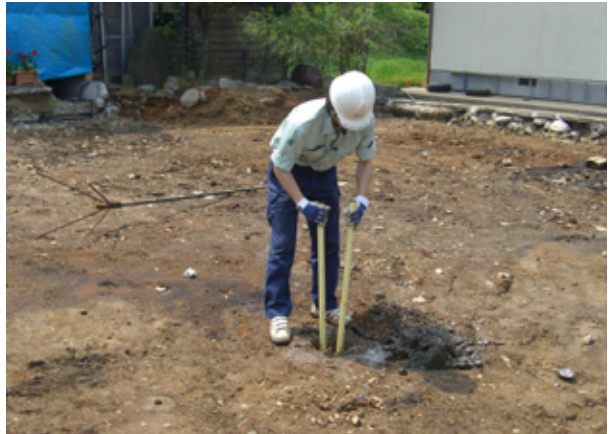
地震発生から1月以上経過している段階であり、損傷が著しい建物では解体工事が進んでいるため、これらの建物では基礎の損傷状況はほとんど確認できなかったが、今回の調査では解体撤去された敷地またはその周辺で直接、地盤調査や土質試料の採取を行うことができた（写真-1）。

写真-1 地震被害により解体撤去された住宅の敷地での地盤調査
(左：表面波探査、右：土質試料採取)

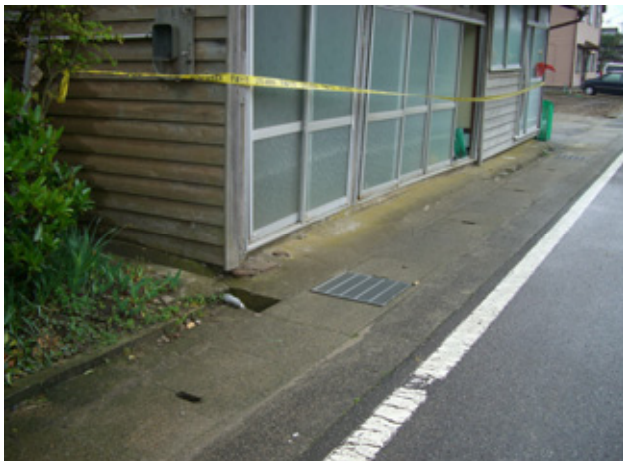
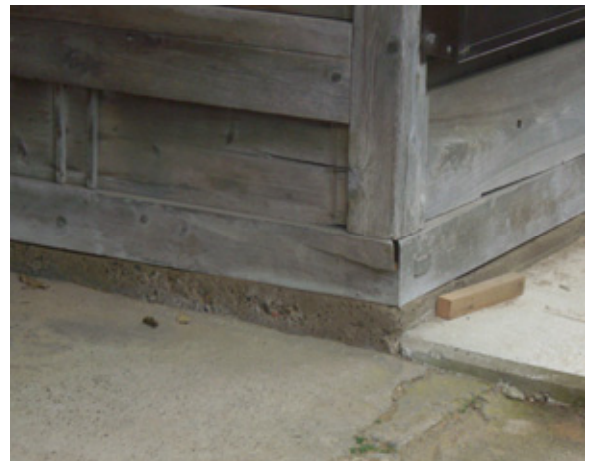
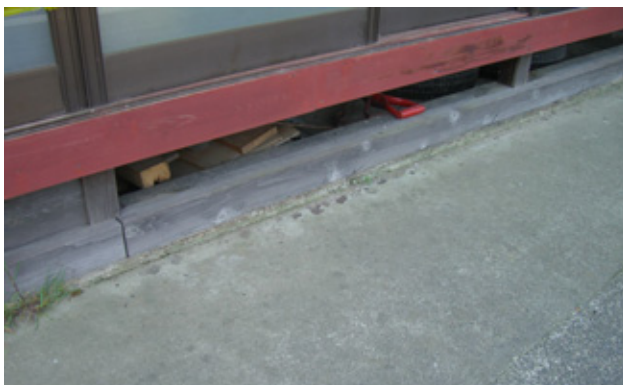
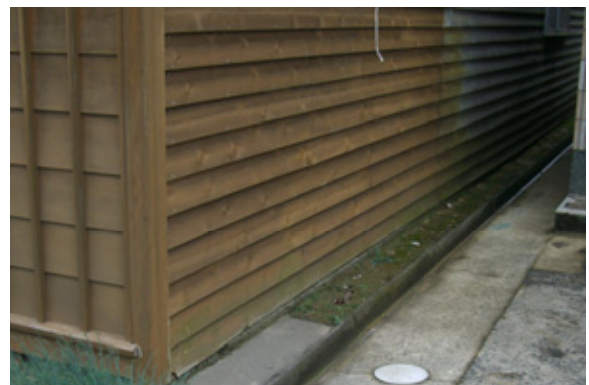
輪島市門前町道下など今回の調査地点の住宅は築数十年の古い木造住宅が多いため、その基礎形式は地盤面近くに土台を設置したもの（以下、土台基礎）やブロック基礎が多かった（写真-2、写真-3）。土台基礎等の住宅の床下には礎石・玉石・ブロックの上に設置した束等が認められた（写真-4）。

写真-2 地上での立ち上がり部分がほとんどない古い土台基礎
(地表面付近に切石などを設け、地表面から数 cm ほど上部に木質土台を置く基礎形式)

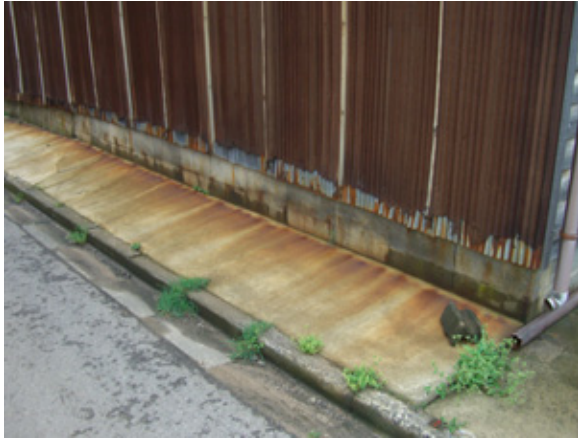
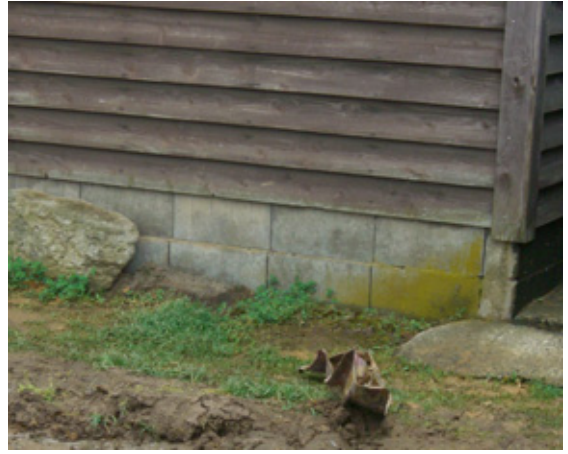
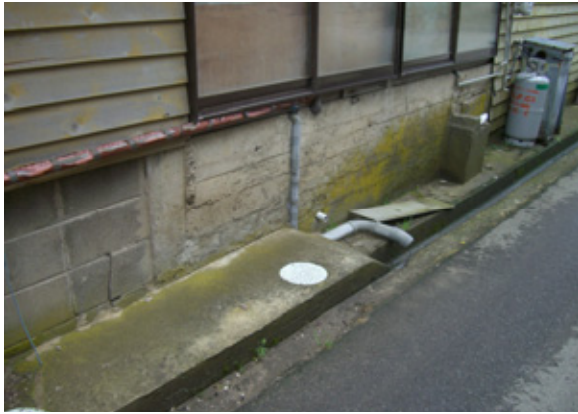
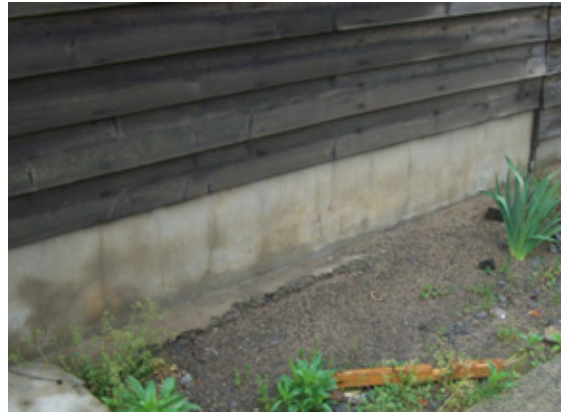
現地でひび割れ・欠損などが認められた基礎はブロック基礎や無筋コンクリートと考えられるものである。古い土台基礎の場合は、基礎コンクリートのひび割れ・欠損などが確認目視できないので詳細は不明であるが、古い住宅の被害の多くは、写真-5に示すように土台から上の上部構造の変形・歪み等によるものであった。今回調査した範囲では、地盤面の状況などから見て基礎に過大な沈下が発生している状況は確認できなかった。

写真-3 被災地に数多く認められたブロック基礎

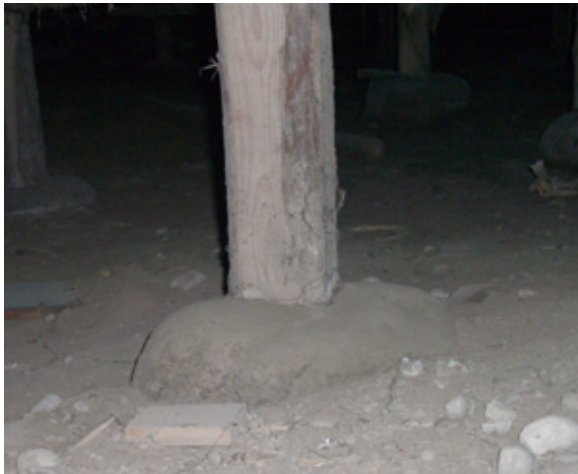
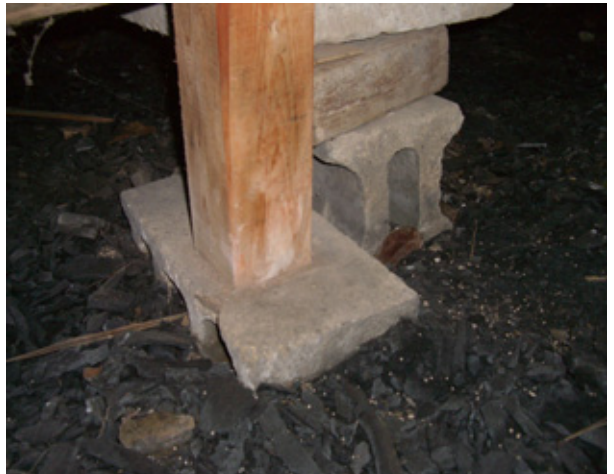
写真-4 土台基礎やブロック基礎を用いた住宅の建物内部の束基礎など

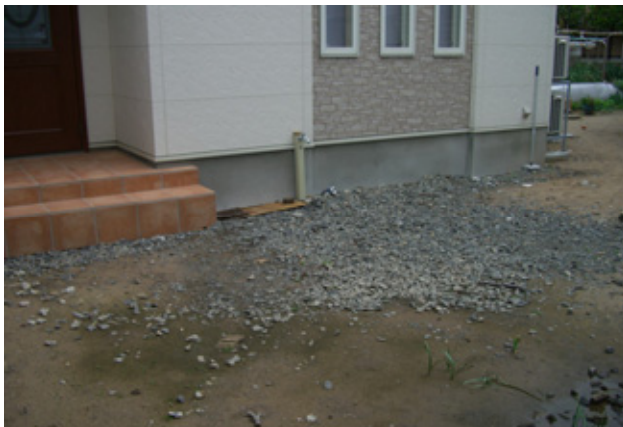
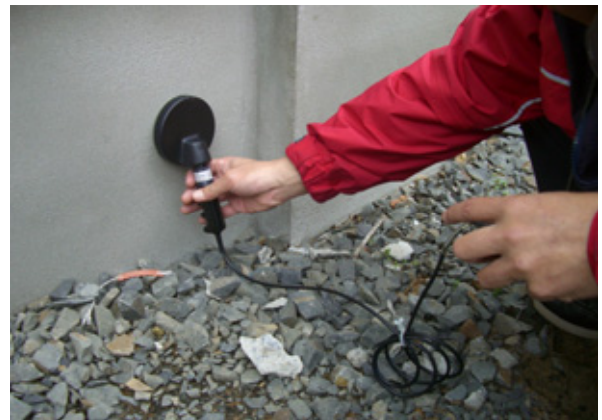
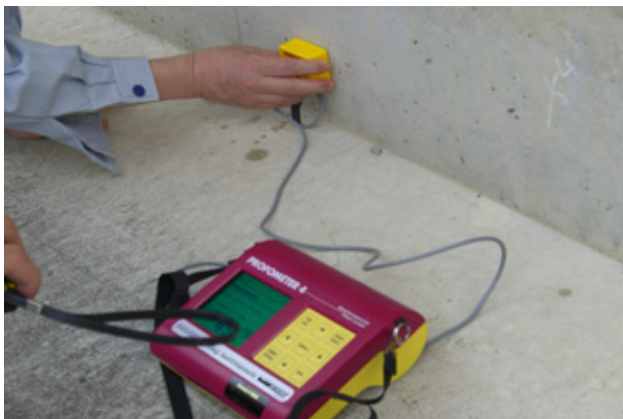
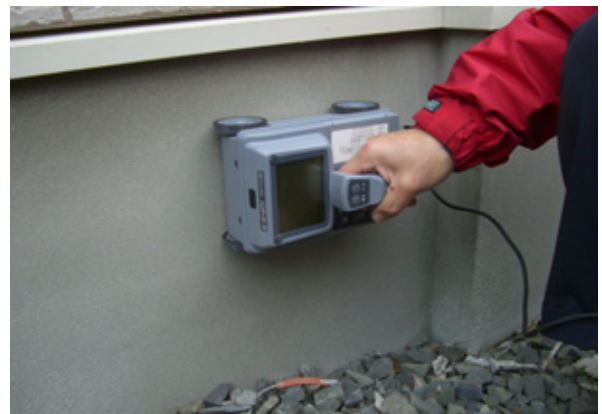
その他、2006年度に建設された現行規定を満足する鉄筋コンクリート造基礎を有する木造住宅も門前町道下地区で認められ、周辺の住宅も併せて配筋調査なども実施したが、基礎のひび割れなどの損傷は特に認められなかった（写真-10）。

写真-10 鉄筋計による基礎コンクリートの配筋等の調査
上段上：昨年建設された鉄筋コンクリート造の住宅

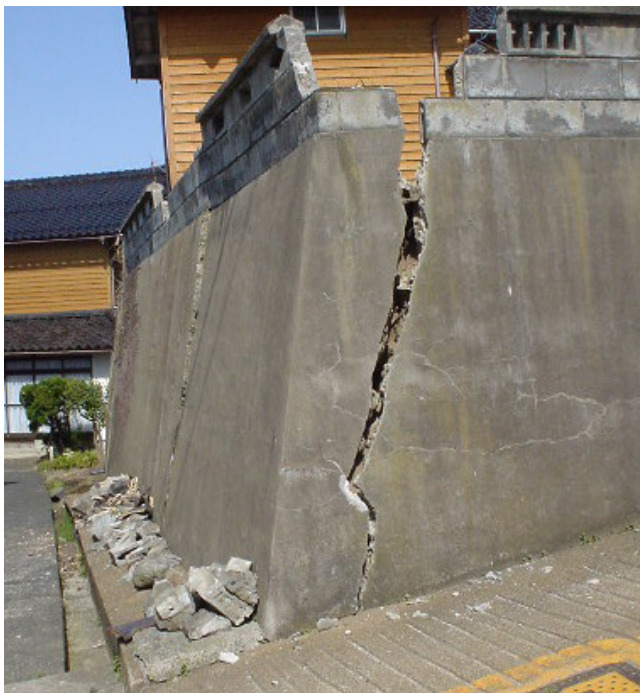
そのほか、移動中にコンクリート造擁壁などの被害もいくつか確認できた。**写真-14** は被害例であるが、土圧増加や沈下などによるコンクリート壁体の一造擁壁の縦壁の損傷・傾斜、コーナー部のひび割れ、増し積まれた上部のブロック壁の崩壊などが発生していた。被害が生じた擁壁のなかには、**写真-6** に示した住宅のブロック基礎と同様、ブロック等による壁材のモルタルやコンクリートで覆ったものもあった。現行規定を満足しない擁壁が大きく前傾する要因のひとつには、背面地盤や基礎周辺の液状化等による土圧増や基礎の沈下、壁体の破壊などが考えられるが、詳細は不明であり、擁壁の構造方法と背面地盤の土性などを詳細に調査することが必要であり、合理的な補修・補強方法などの検討が今後重要である。

空石積み+表面コンクリート、高さ約 2m

写真-14 コンクリート造擁壁の被害例（輪島市、志賀町）
 （地震時の土圧増加、沈下等による縦壁の損傷・傾斜やコーナー部の損傷、増し積み部の崩壊など）

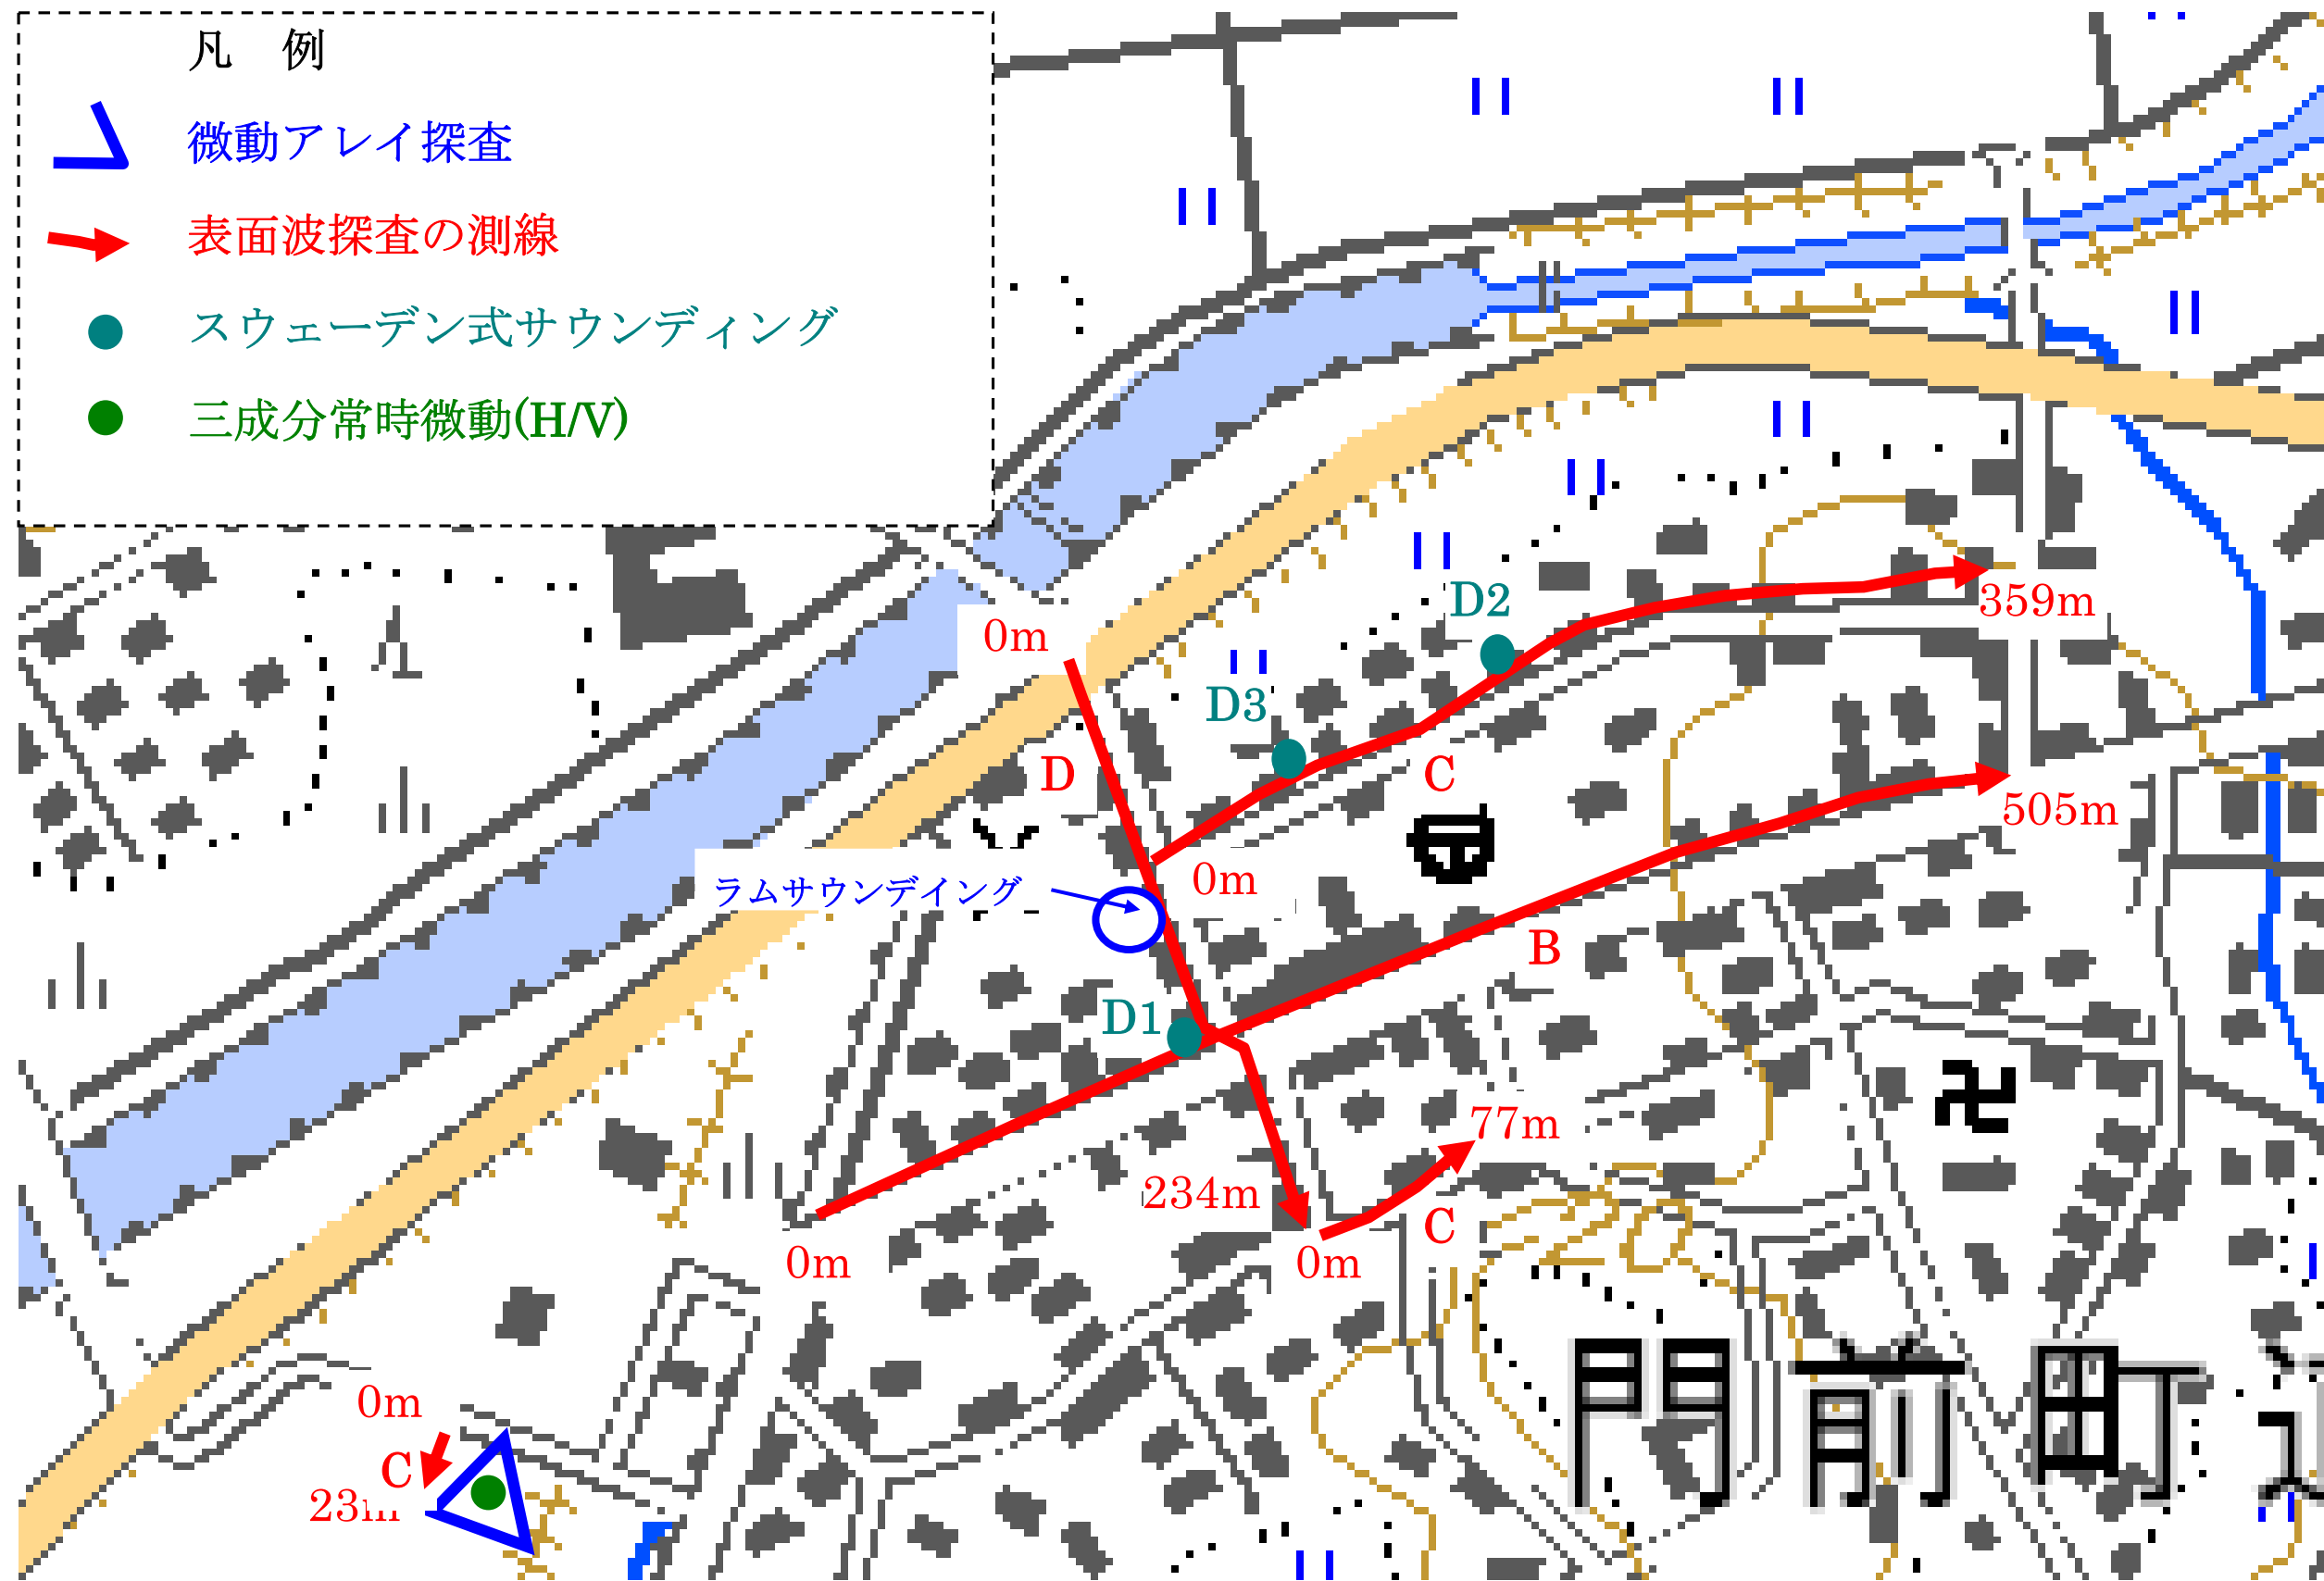
図-3 調査位置図（輪島市門前道下地区）
 （この地図は国土地理院発行の「2万5千分の1地形図」の一部を使用したものである）

図-3には、道下地区で実施した調査の種類と調査位置、調査範囲を示す。図-4は、表面波探査の測定原理を示したものであり、地表面をカケヤ（重さ約 10kg の木質ハンマー）でによる打撃ですることにより起振し発生した表面波（レイリー波）を測定し、その分散特性から表層地盤（概ね地表面から深さ 10～20m まで）の S 波速度構造を求める調査手法である。調査地周囲のサウンディング試験との対比などを適切に行えば、広範囲の地盤の二次元構造の推定に利用することができ、過去の地震災害の調査などでも実績がある。なお、写真-15～17には、表面波探査、三成分常時微動測定観測・、微動アレイ観測探査、スウェーデン式サウンディング試験による調査状況を示す。写真-18は、スウェーデン式サウンディングの調査地点で実施したハンドオーガーパーリングの実施状況を示す。ハンドオーガーパーリングは、地盤条件によって先端オーガの形状を選択し、手動式のスウェーデン式サウンディングと同等、ほぼ腰の位置付近でオーガースタッドと回転ハンドルを接合してハンドルを回転させながら試料を採取する機構となっている。道下地区の中心地では、浅層部に密実な支持層となる砂層が堆積し、この密実な砂層は写真中のやや白っぽい（灰白色）砂である。

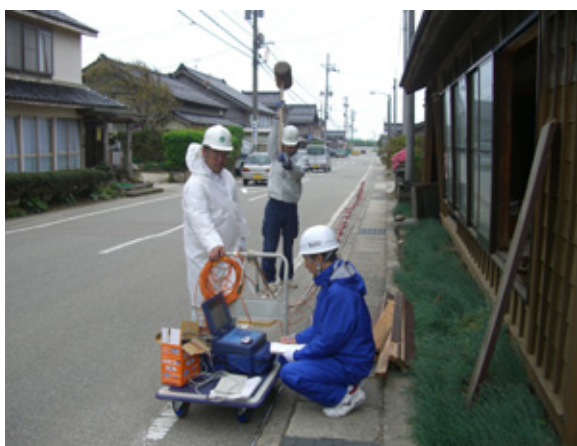
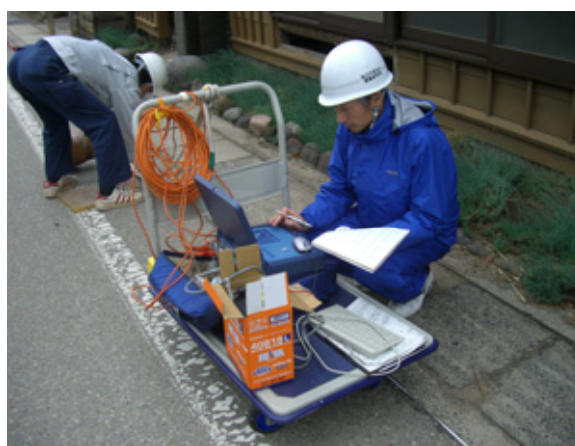
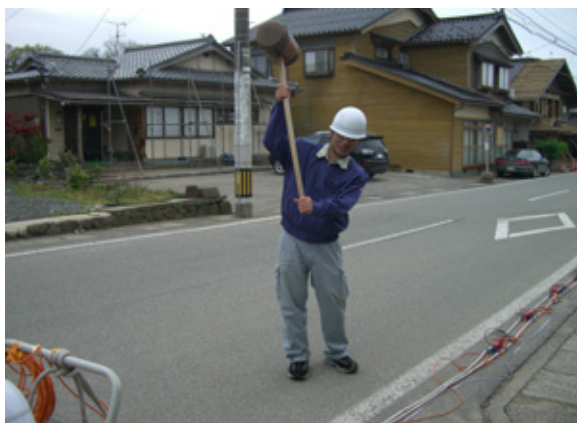
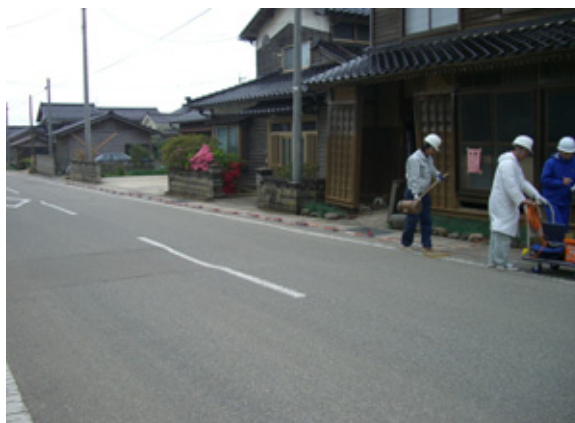
写真-15 表面波探査の実施状況（輪島市門前道下）

1m 間隔で約 20 個以上のセンサーを地表に敷設し、ハンマーで地盤面を打撃して表面波を計測する調査。センサーを道路面に沿って移動させることにより、移動区間の表層地盤の S 波速度構造が得られる。

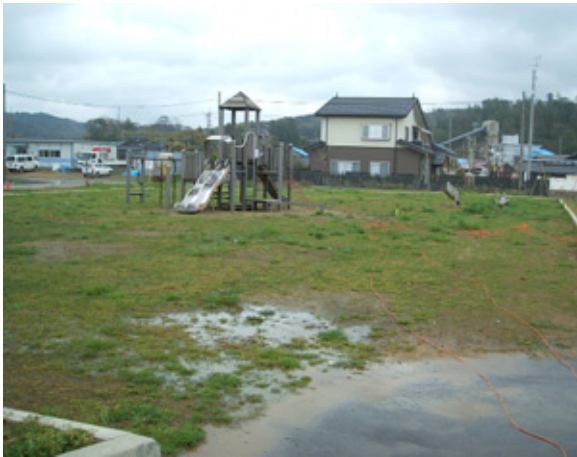
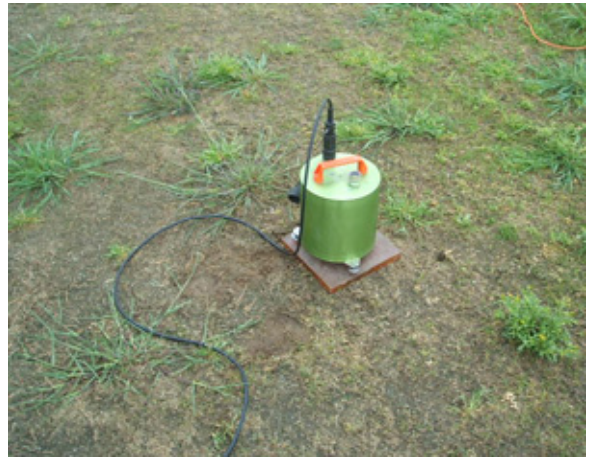
微動アレイ探査測定状況

三成分常時微動 (H/V) 測定状況

写真-16 微動アレイ探査と常時微動測定による地盤調査 (輪島市門前道下)

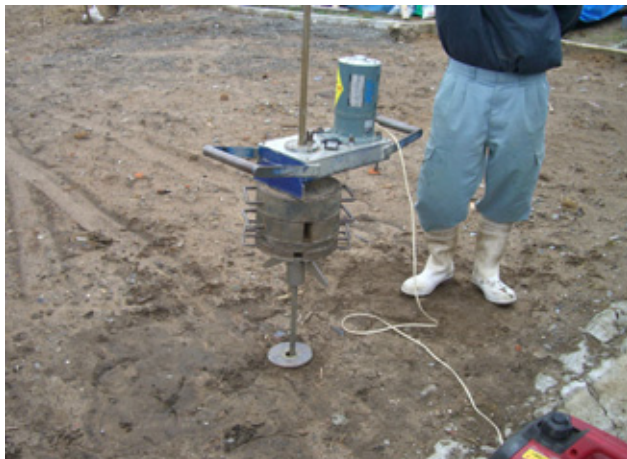
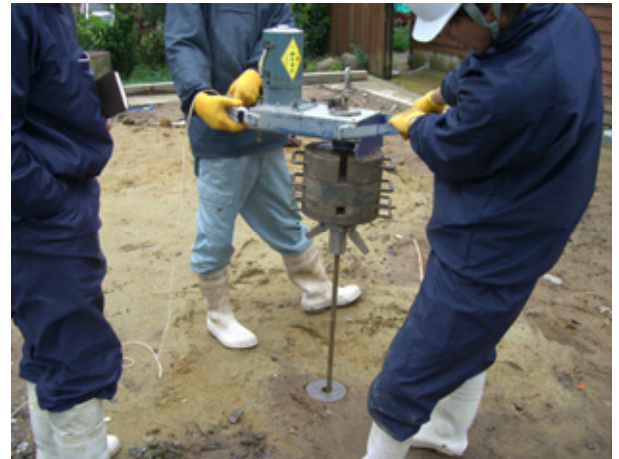
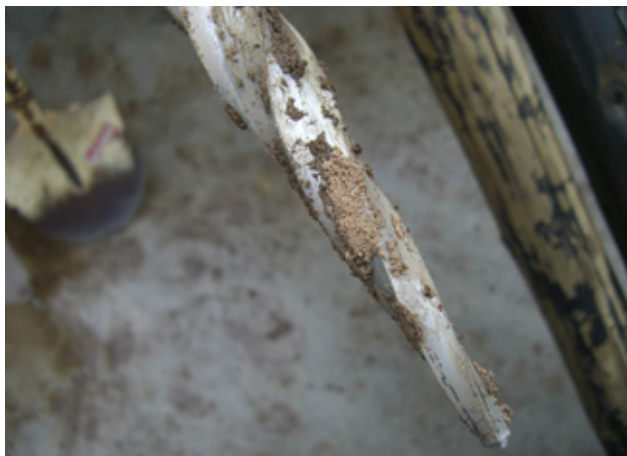
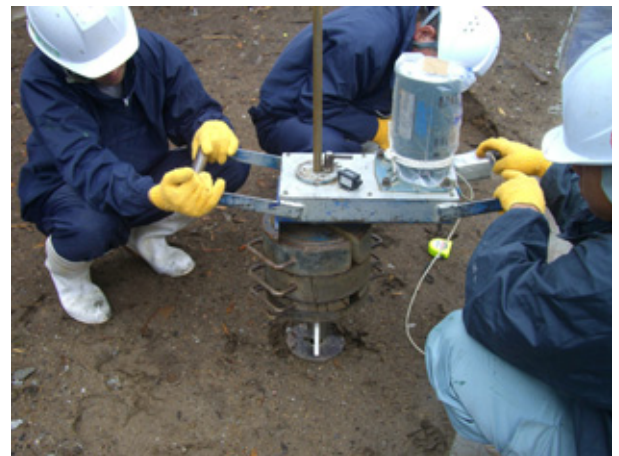
写真-17 スウェーデン式サウンディングと土質試料の採取 (輪島市門前道下地区)

半自動式サウェーデン式サウンディング試験

下段左：スクリーポイントにこびりついた地中の砂質土

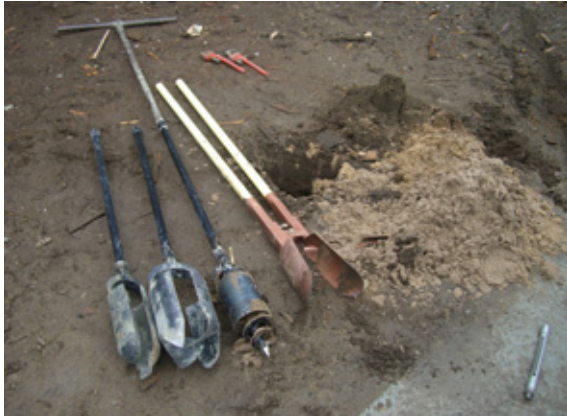
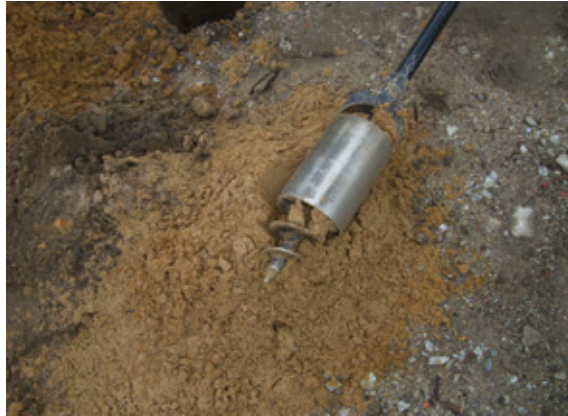
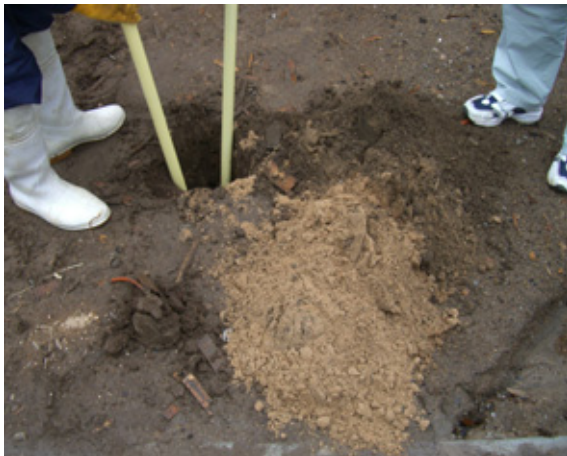
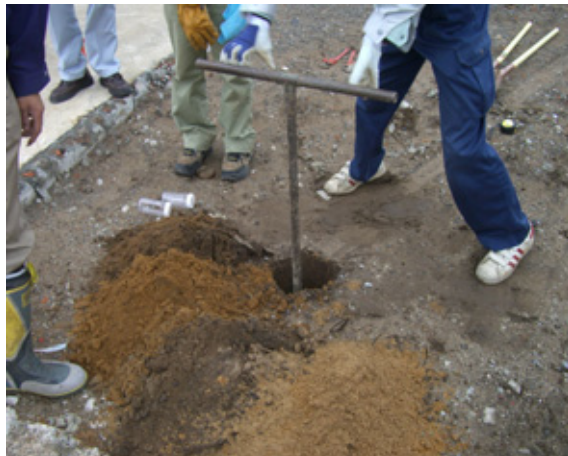
写真-18 土質試料の採取（輪島市門前町道下地区）

上段左：スコップ、試料採取用各種オーガ、
上段右・下段右の茶色の砂は表層の埋土砂
下段左の茶白色の砂は支持層付近の密実な砂

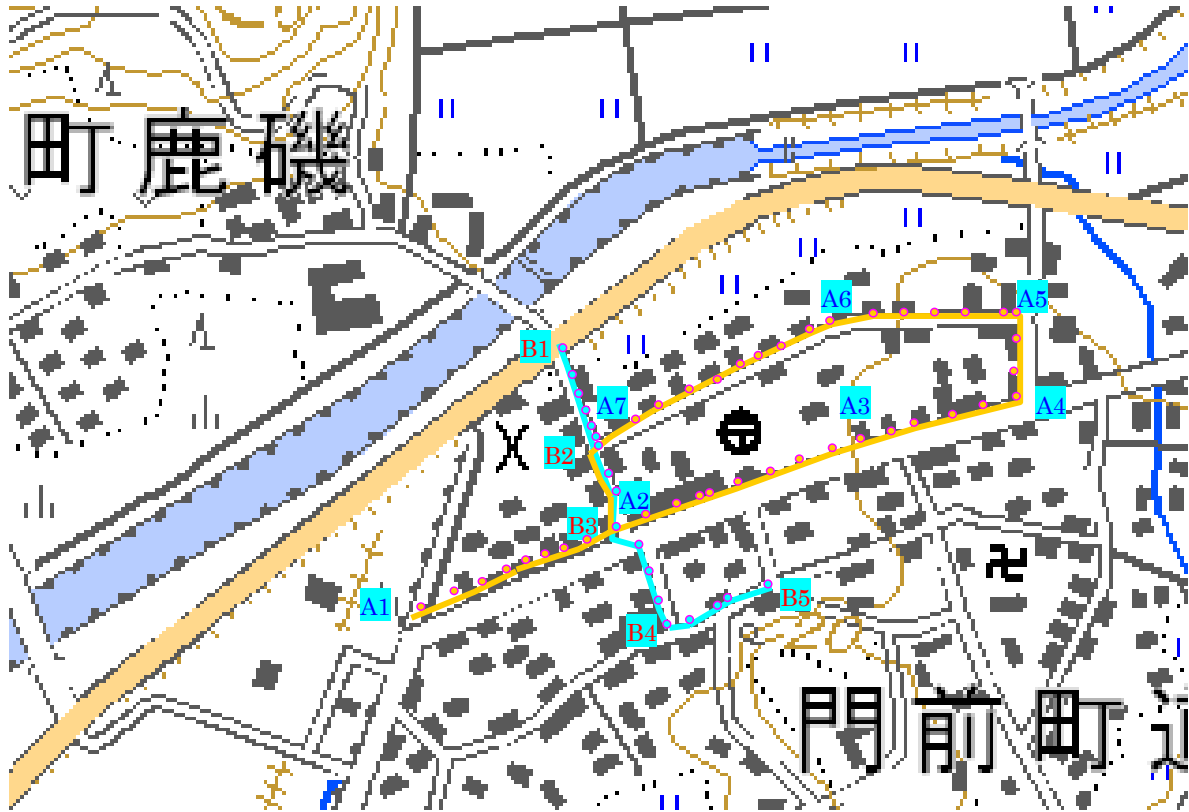
図-5 地盤高測定のためのレベル測定位置(門前市道下地区)
 (この地図は国土地理院発行の「2万5千分の1地形図」の一部を使用したものである)

また、調査地点では、地盤構成の変化等を把握するため、表面波探査の側線測線に沿ってレベル測定を実施した。図-5、図-6には、レベル測定における測線と調査結果を示す。図-6の結果から判断すると、八ヶ川に平行な中心地の道路沿いの約 500m の区間(A1-A2 間)に対して、地盤高は東側が約 7m 高くなっている。一方、この道路に直行する方向（B 測線）では、八ヶ川沿いの道と中心地まで約 2m の高低差、さらに中心地から南の山側まで約 3m の高低差があることがわかる。

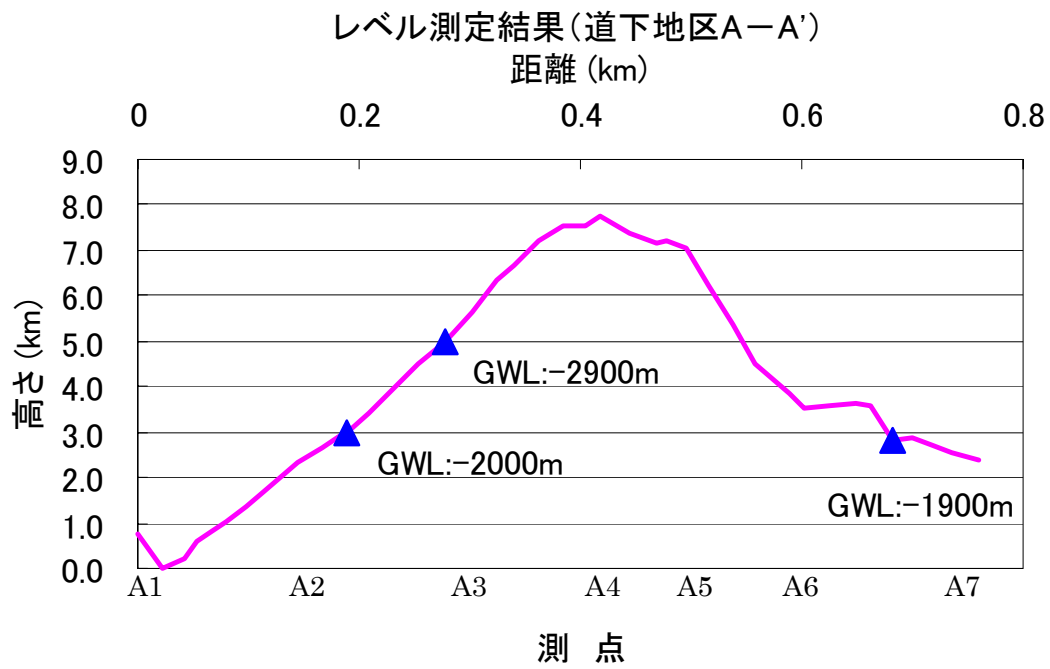
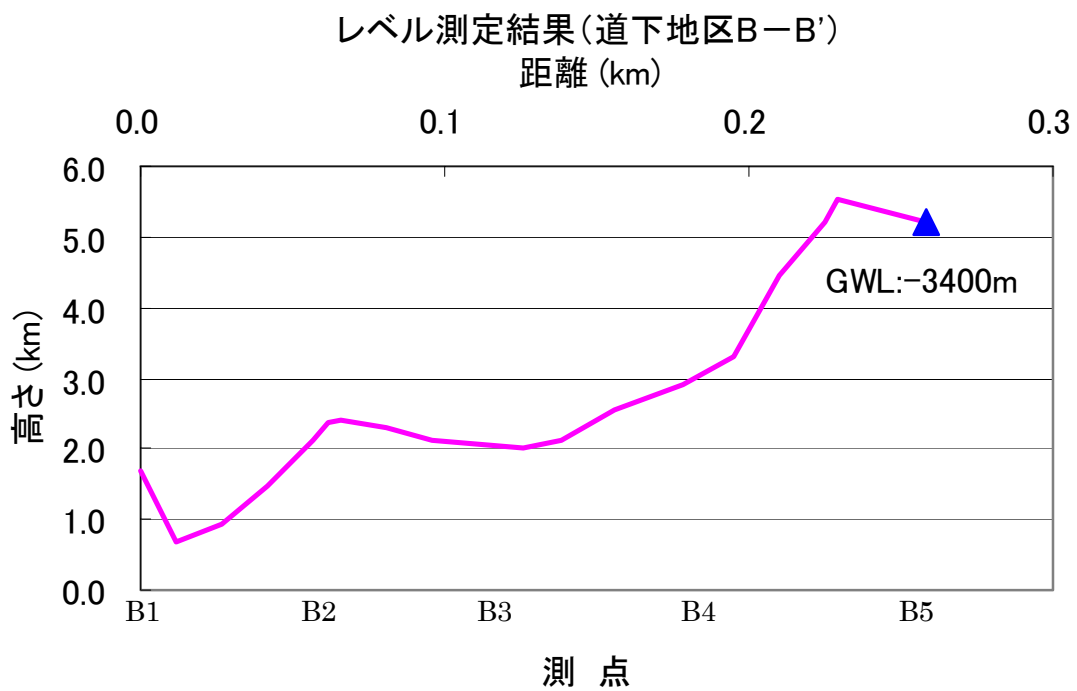
図-6 調査地のレベル測定結果(門前市道下地区)

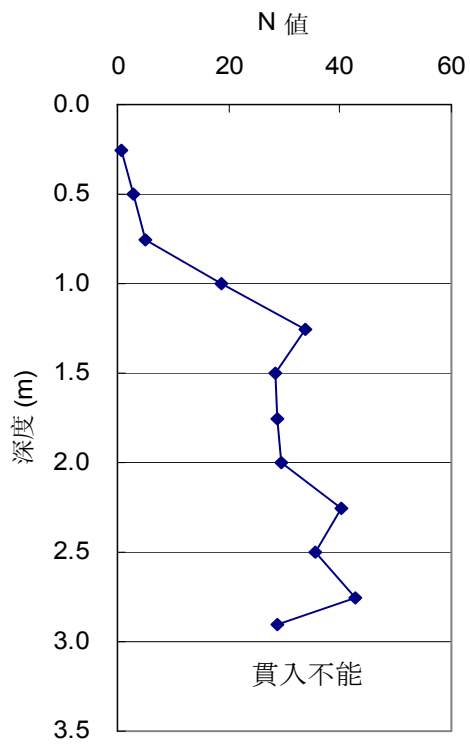
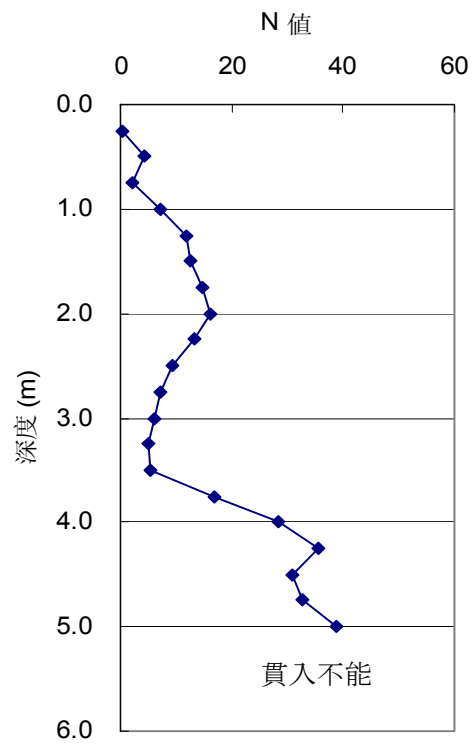
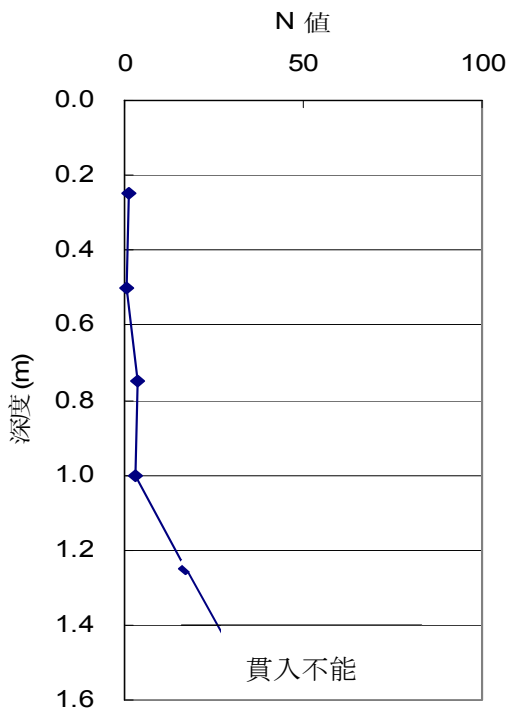
図-7には、スウェーデン式サウンディングの結果を示しているが、表層の埋土層の下層に強固な砂層が堆積していることがわかる。深度約 2～3m でスウェーデン式サウンディングのスクリーポイントが貫入不能となり、スウェーデン式サウンディングの結果としての土質定数 N_{sw} からの換算 N 値（稲田式を採用）から判断すると、表層地盤の密実な砂は概ね N 値 20～40 と思われる。図-8には、ラムサウンディングの結果(調査地点は図-3 参照)を示す。GL-3～4m で N 値約 30 前後の層が出現し、その下層 GL-8m に N 値 50 前後の礫混じり砂、それ以深では N=20 前後の層（貫入状況から判断すると概ね粘土質）が厚さ 10m ほど続いていた。なお、ラムサウンディングは、一次調査の結果に基づく二次調査（6 月 11 日～13 日）の際に実施したものである。

図-7 スウェーデン式サウンディングによる地盤調査結果
(門前道下地区、換算 N 値と深度の関係)

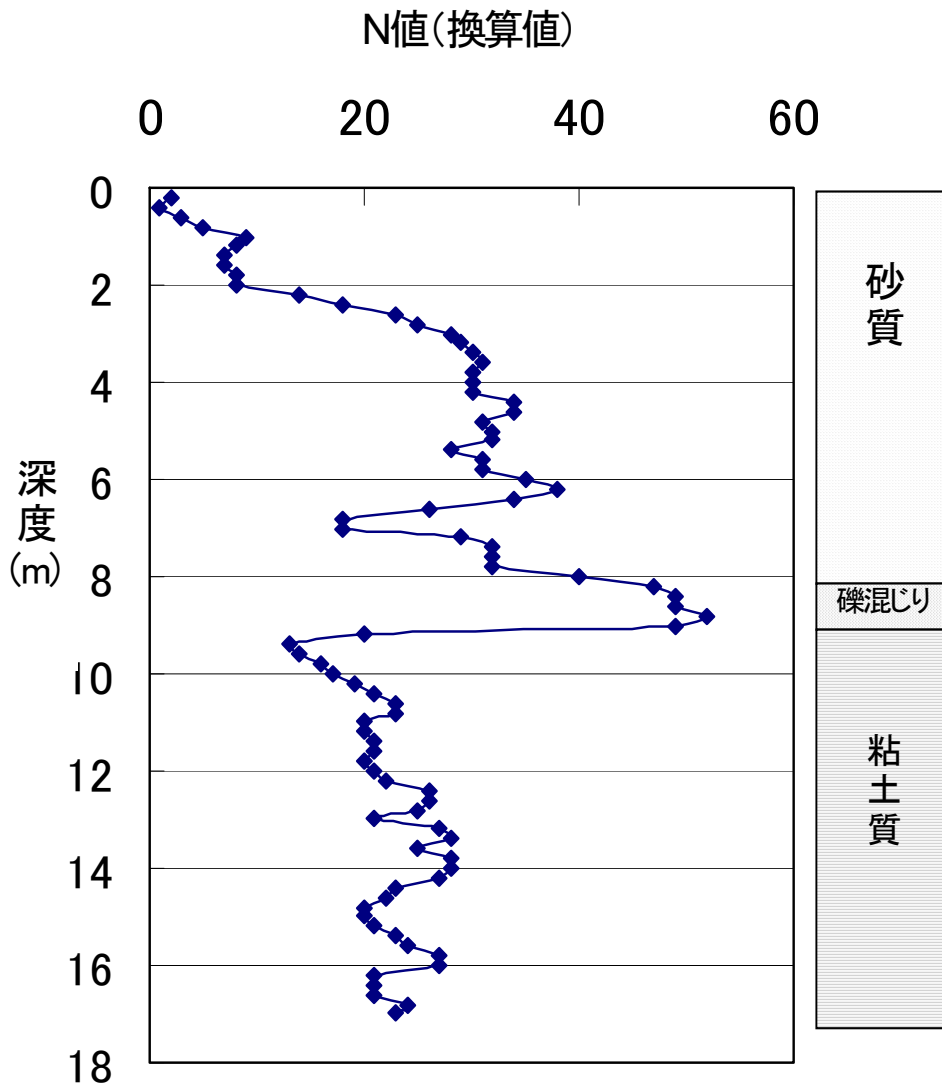
図-8 ラムサウンディングによる地盤結果
(門前市道下地区)

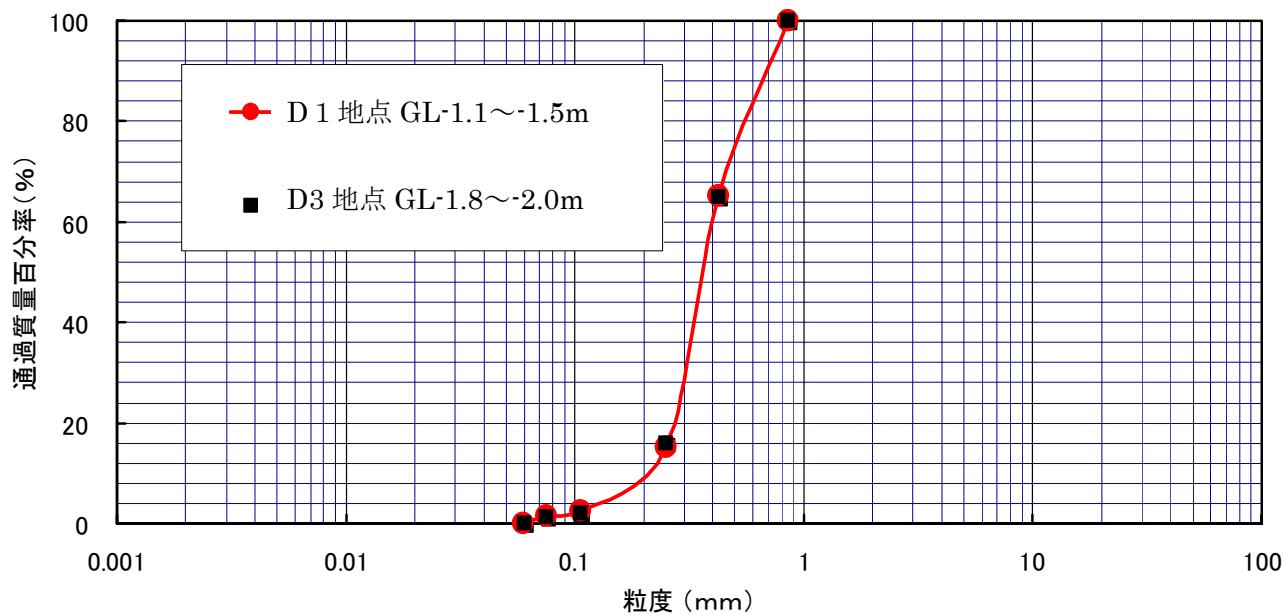
図-9 図-10には、採取試料の粒度分布結果及びハンドオーガーパーリングの結果を示す。粒度分布の測定結果からみると、GL-1.1～-1.5m 及び GL-1.8～2.0m の採取位置は異なるが、両者の粒度分布には差異がなく、細粒分（75 μ m 以下）がほとんどない粒径の揃ったきれいな砂（最大粒径は 1mm 程度、採取砂の粒径は 0.075mm～1mm に範囲にある）であることがわかる。ハンドオーガーパーリングの結果では、表層の茶褐色・暗褐色の埋土層の下に白灰色の砂層が存在しており、これが周辺の海浜砂に近いものと考えられる。

図-9 ハンドオーガーボーリングにより地中より採取した試料土の粒度分布 (輪島市門前道下地区)
