能登半島地震による建築基礎・地盤の被害調査
(一次調査)

平成 19 年 5 月

(独) 建築研究所

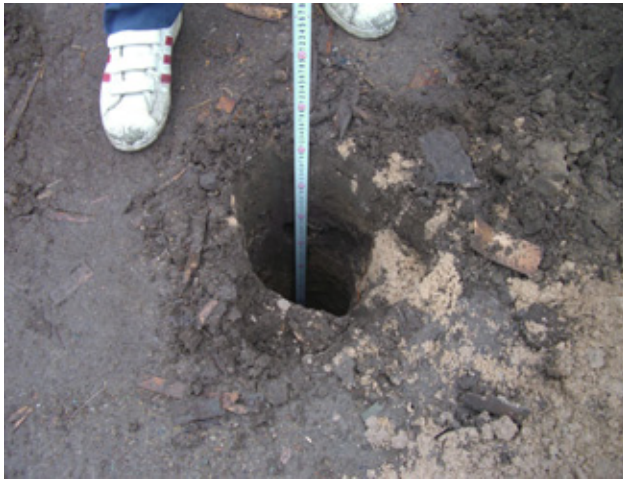
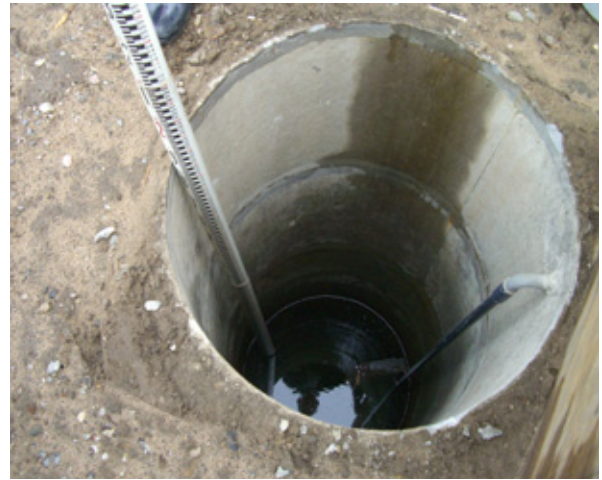
表層水の地下水位に関しては、掘削孔や既存井戸（写真-19）による確認を行ったが、被災地周辺の平坦地では図-10にも示しているように 1～2m 程度であった。なお、井戸による地下水位深さや掘削調査による地下水位観測の結果は前述の図-6にまとめて示している。

写真-19 地下水の測定状況（輪島市門前道下地区）

左：ハンドオーガーによる掘削孔を利用した表層の地下水位測定状況

右：道下地区に数多く認められる井戸を利用した地下水位観測

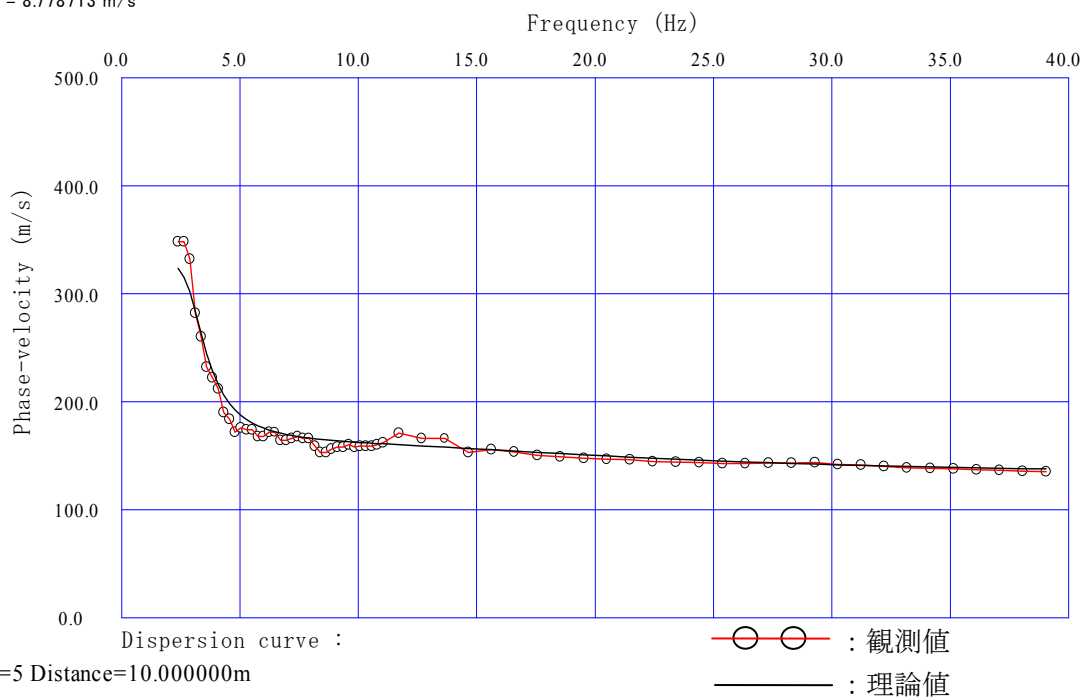
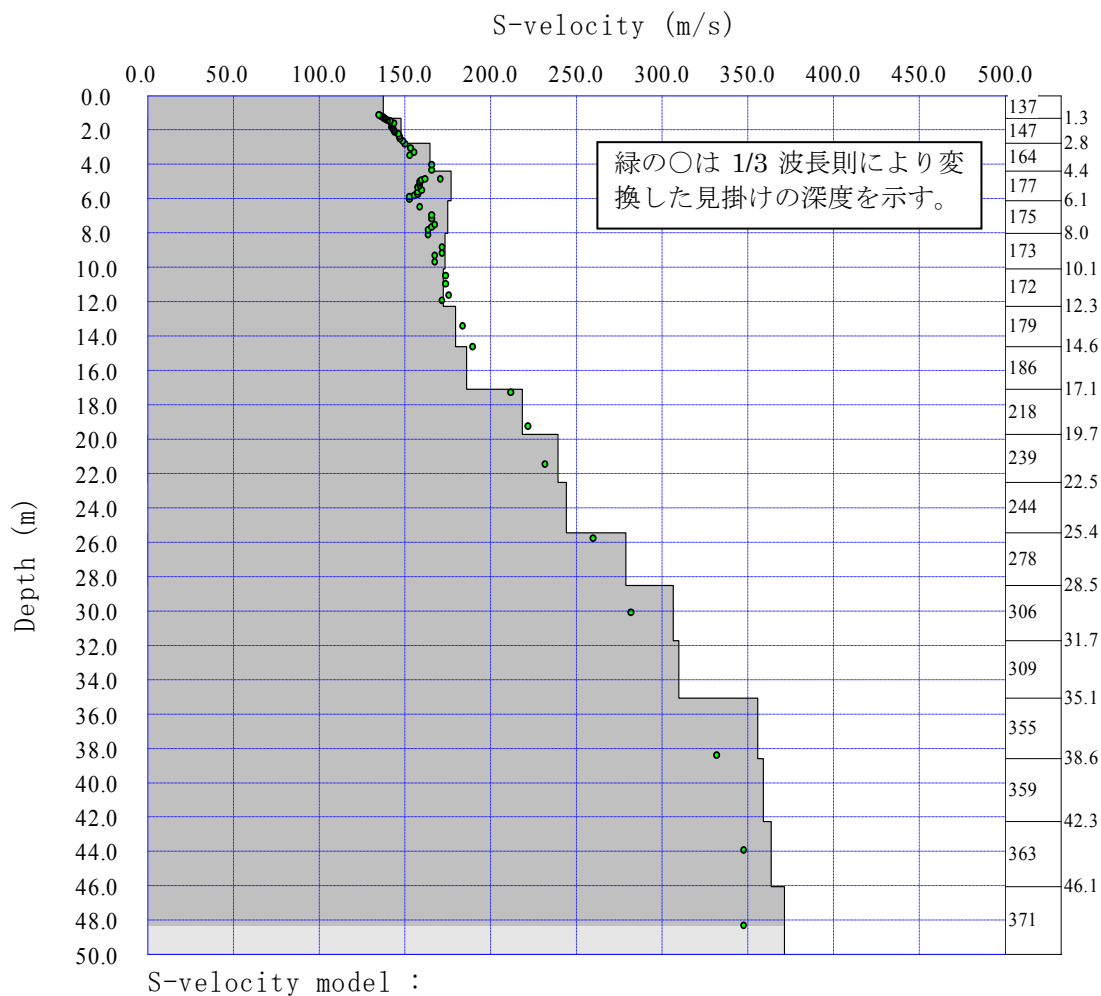
図-11～図-14には、表面波探査測定、微動アレイ観測探査、三成分常時微動観測測定の結果を示す。図-11の微動アレイ探査は、地形的に比較的基盤が深いと考えられる道下地区の平野部中心の海岸よりで実施したものである。得られた S 波速度構造では、深度 18m 以浅では S 波速度は 200m/s 以下であり、S 波速度が 300m/s を超えるのは深度 30m 以深となっている。一方、山沿いで実施した E 測線の結果（図-13、図-14）では、深度 5m 以深では S 波速度 300m/s 以上となっている。したがって道下地区では、概ね工学的基盤と考えられる S 波速度 300～400m/s 以上の速度層は、南側の山沿いでは深度 5m ほどであ

図-11 門前 A 測線の解析結果 (上: 分散曲線、下: S 波速度構造)
 (微動アレイ観測)

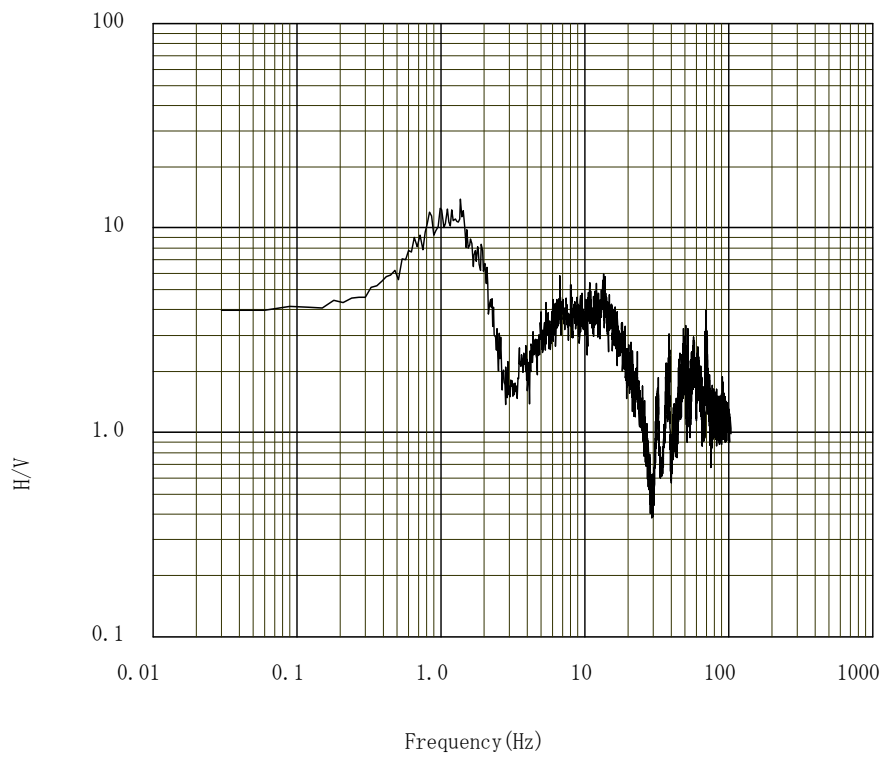
図-12 は、三成分常時微動観測測定の結果であるが、H/V スペクトルのピーク値はほぼ 1 秒である。また、図-13、図-14 は表面波探査の結果であるが、門前の中心地において地下水位面以下と考えられる数 m～10m 程度の地盤の S 波速度は低い場所で 150m/s、全般に 160～200m/s のであり、締まった砂地盤であると考えられる。

図-12 門前道下における H/V スペクトル

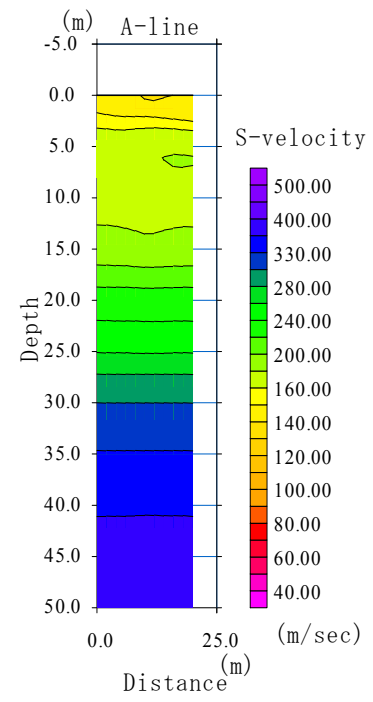
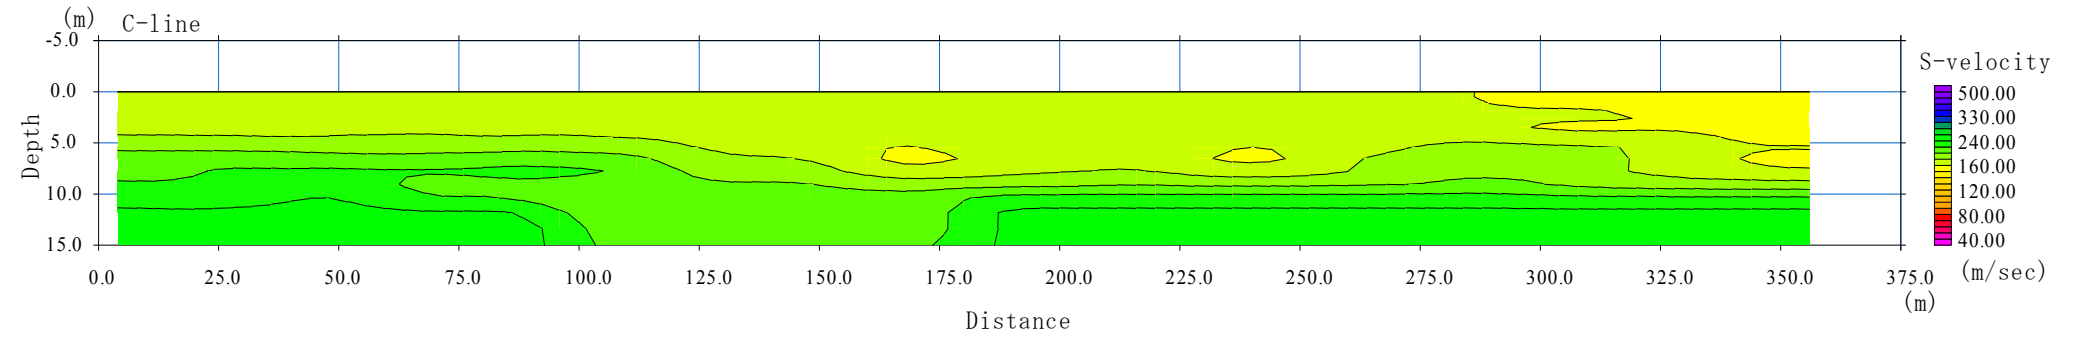
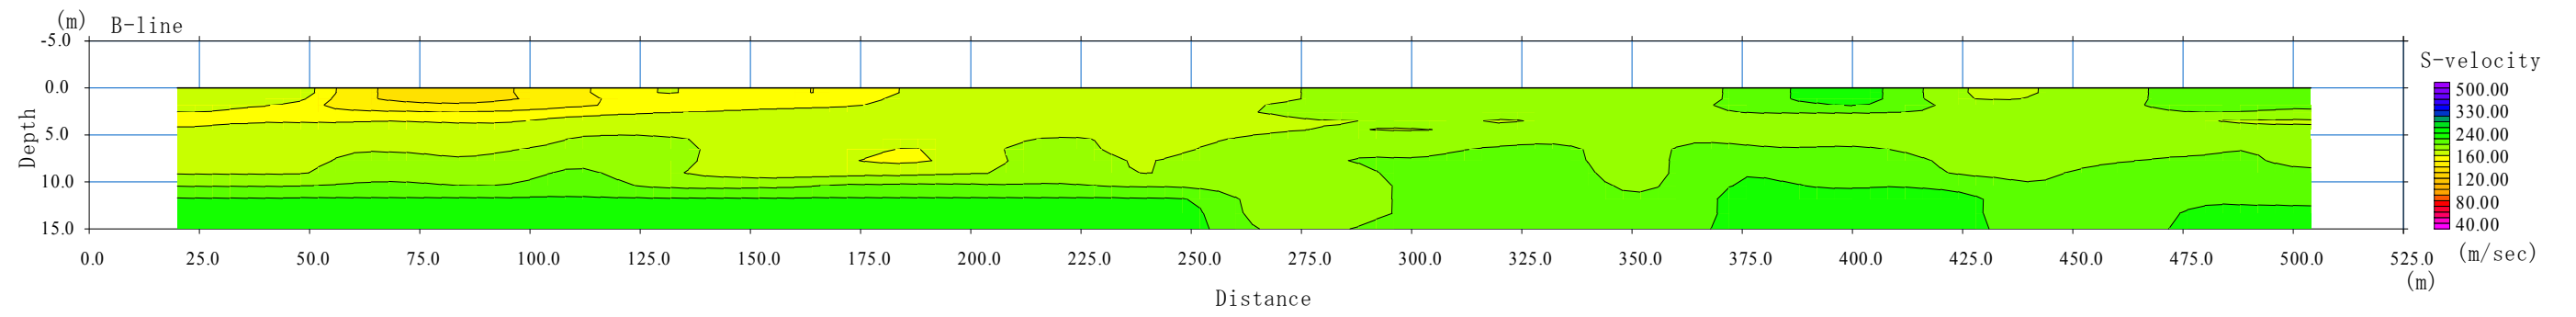
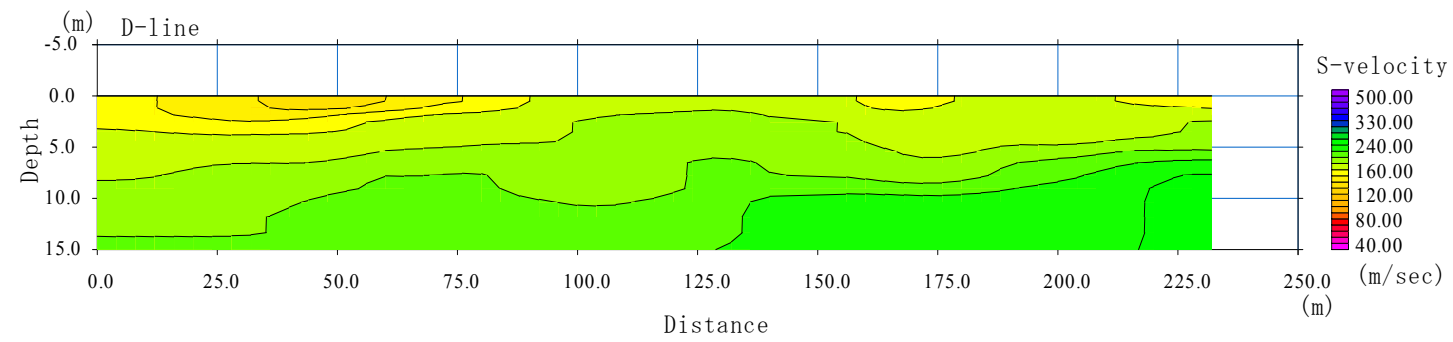
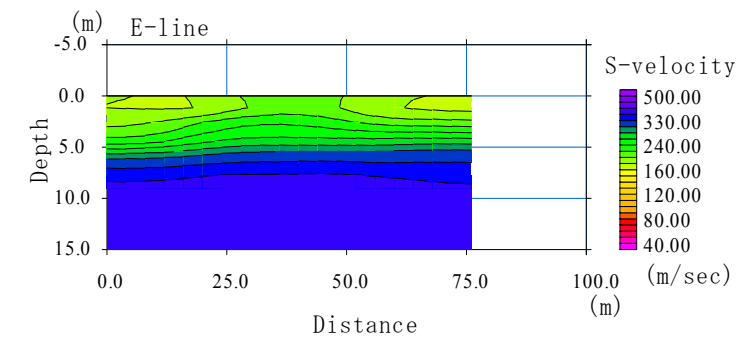
図-13 表面波探査結果 (輪島市門前道下地区)

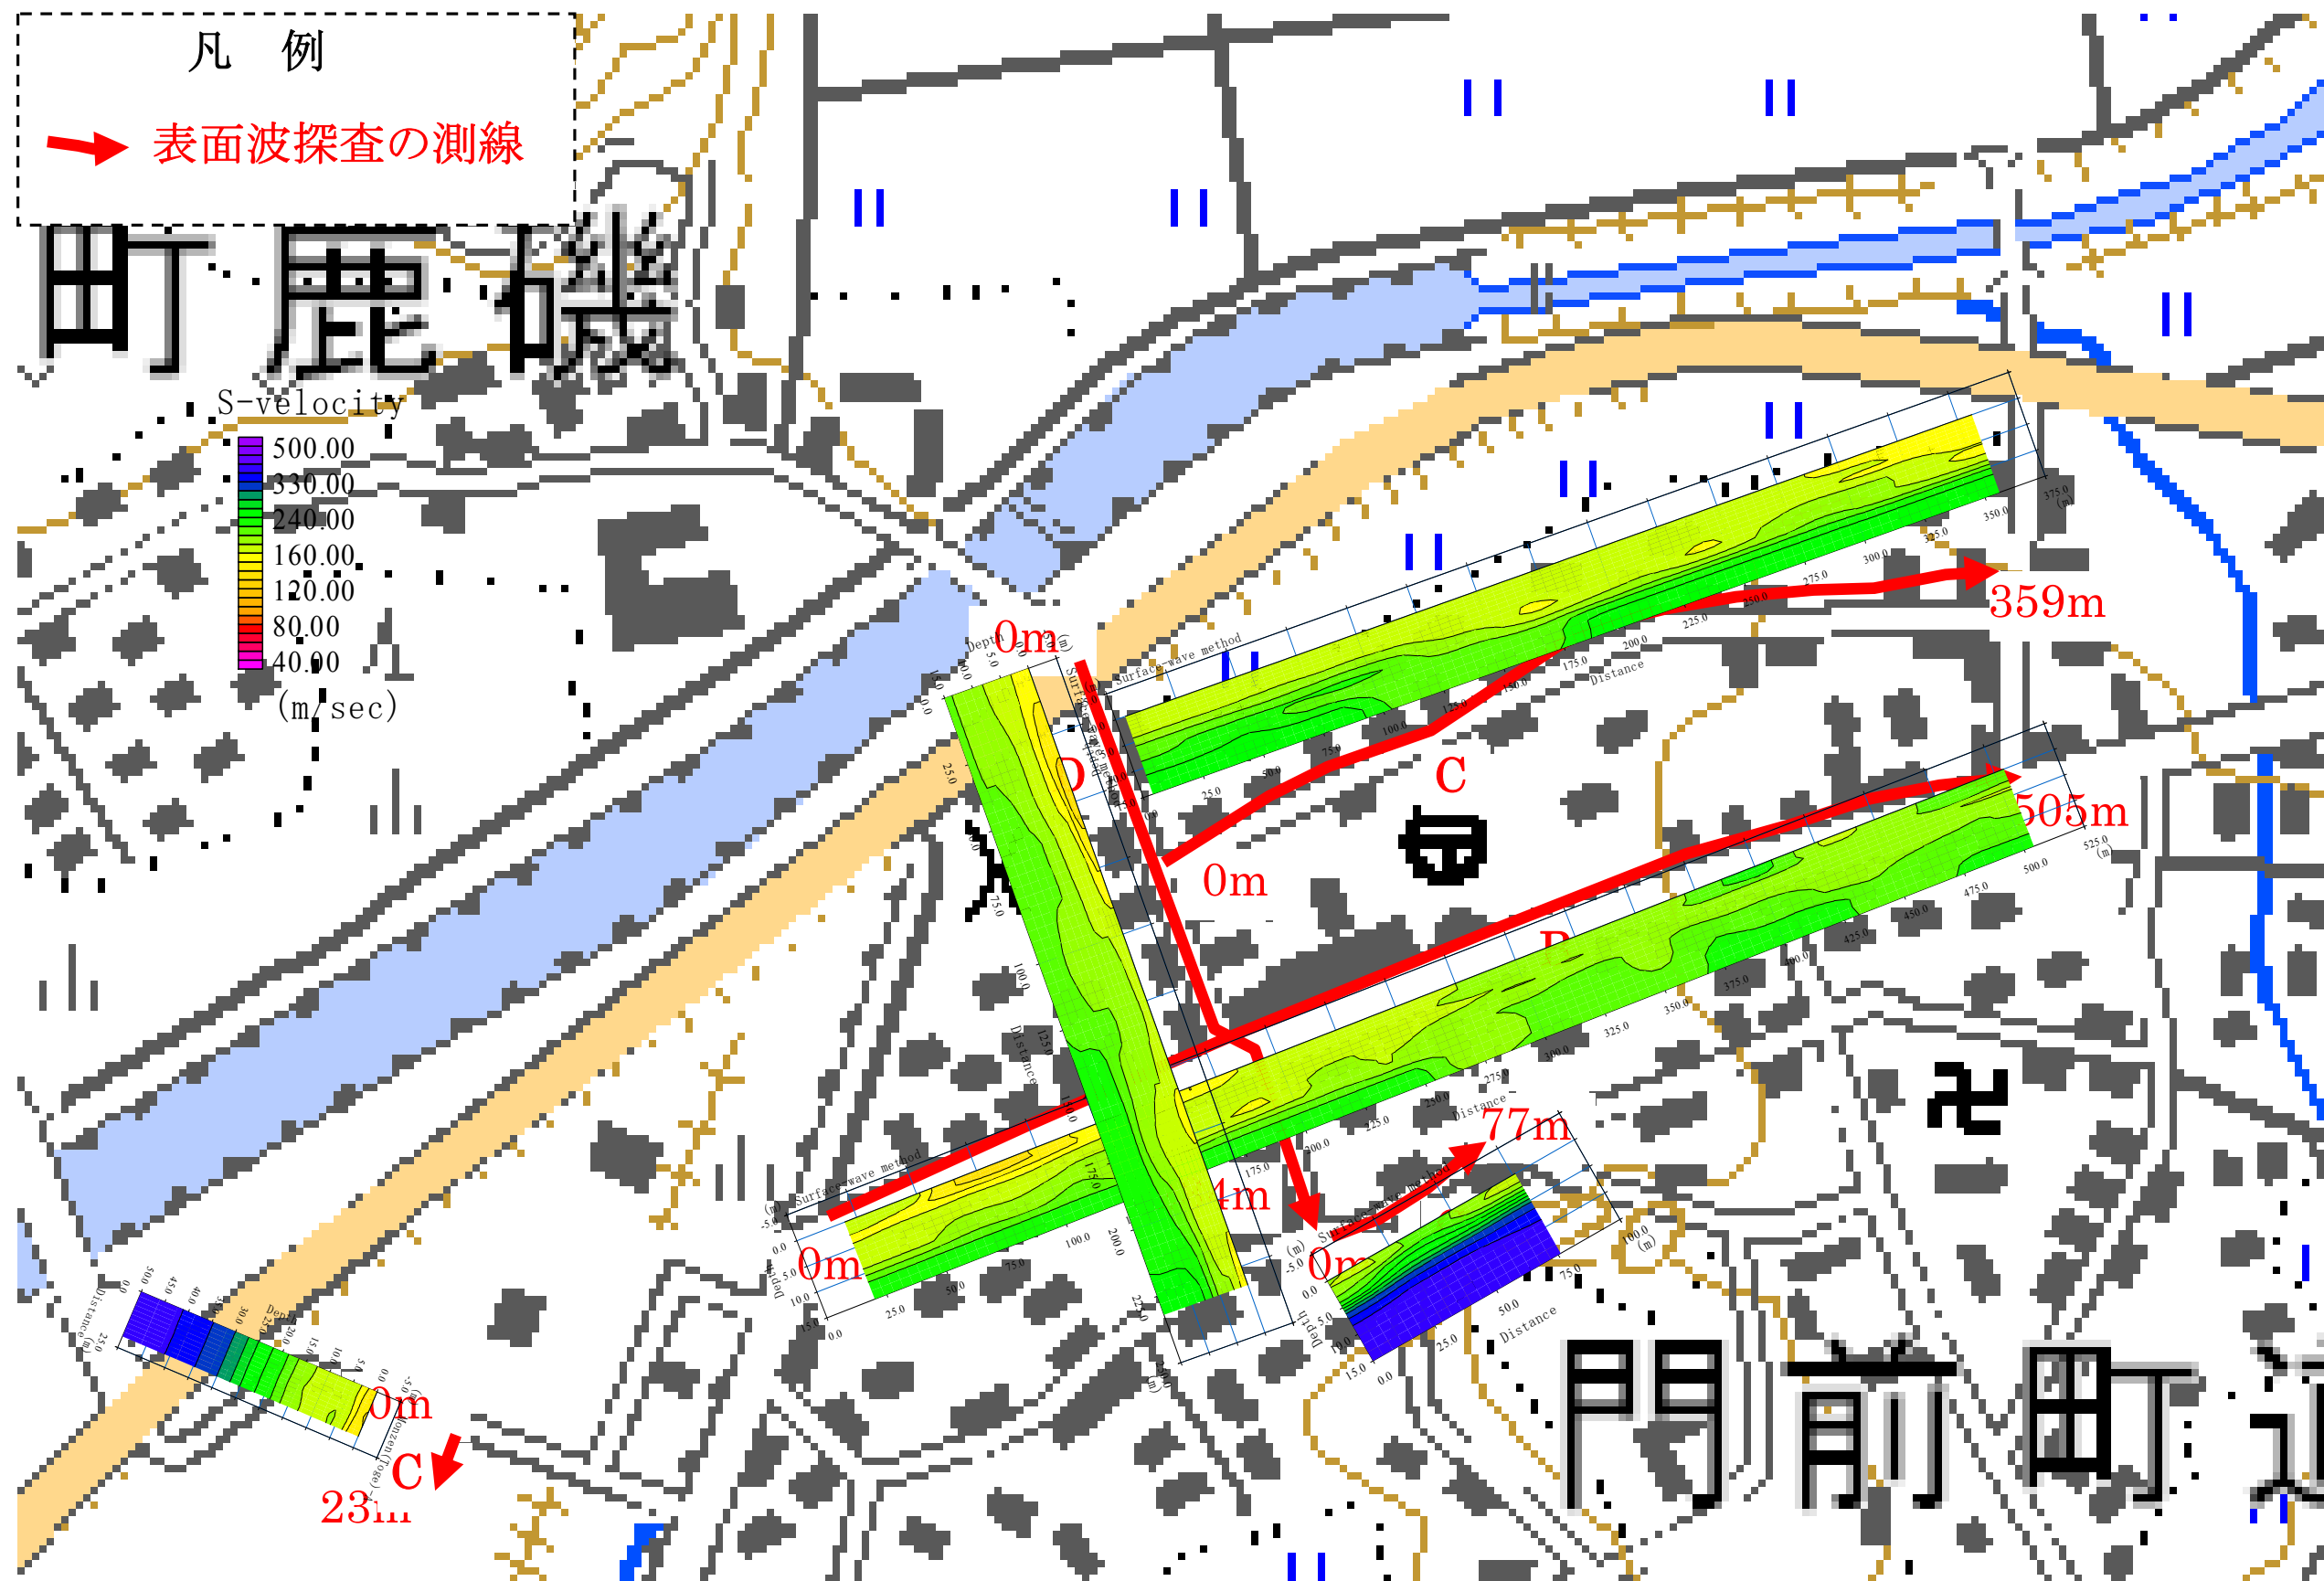
図-14 表面波探査結果と調査範囲

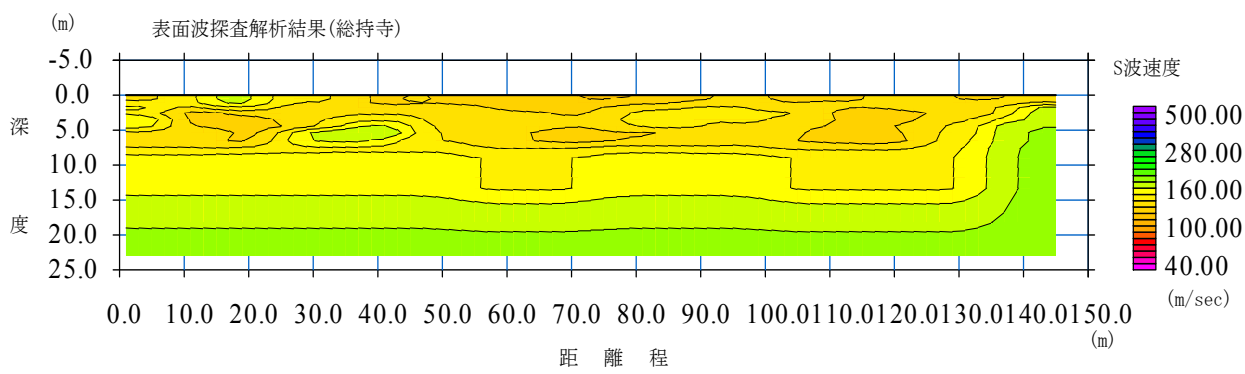
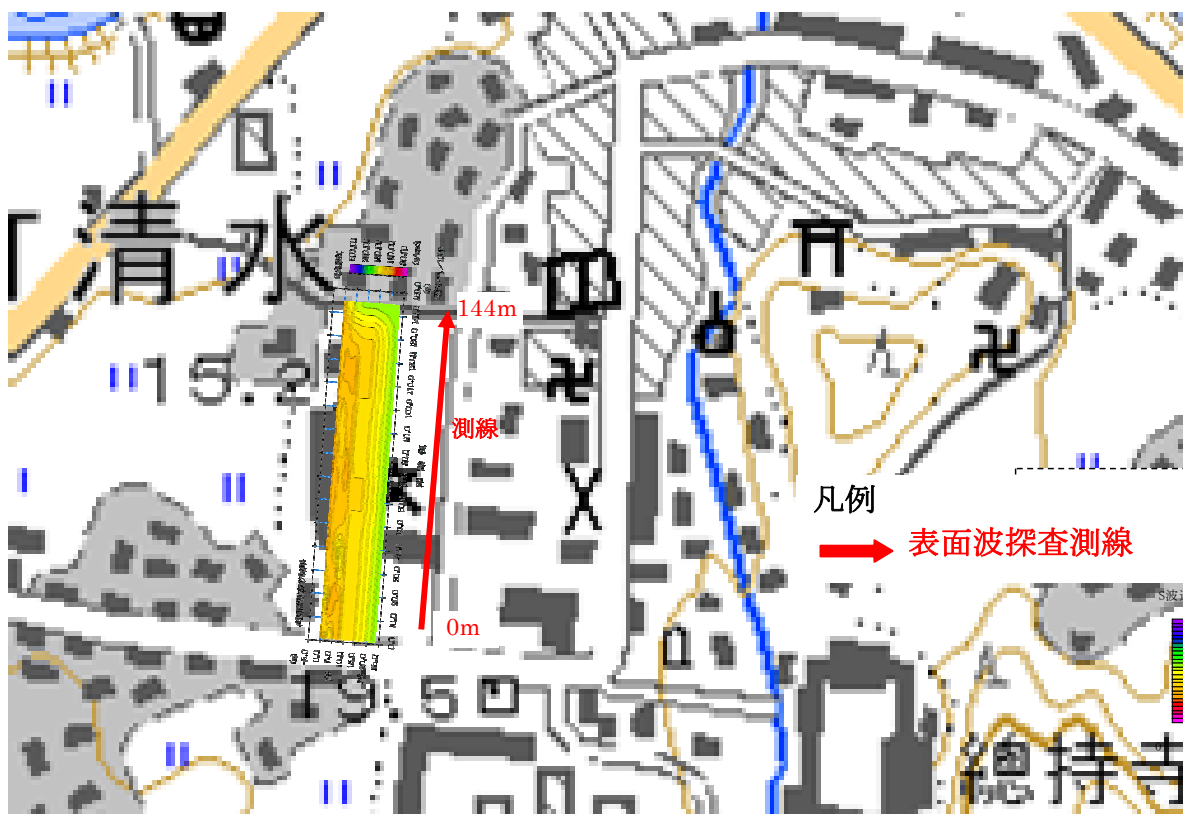
輪島市門前町総持寺周辺も住宅の被害が数多く認められており、ここでもスウェーデン式サウンディング1ヶ所、表面波探査1測線を実施した。図-15には、総持寺道下地区で実施した調査内容と調査範囲を示す。また、図-16には、表面波探査の結果を示す。この図から判断すると、表層から10m程度までは $V_s=100\sim 150\text{m/s}$ のやや軟弱な層が堆積していることがわかる。また、図-16 から判断すると、 $V_s>200\text{m/s}$ 以上の工学的に支持層とみなしうる良好な地層は、概ね深度約20m以深に存在していると考えられる。

図-16(a) 表面波探査結果(輪島市門前道下地区)

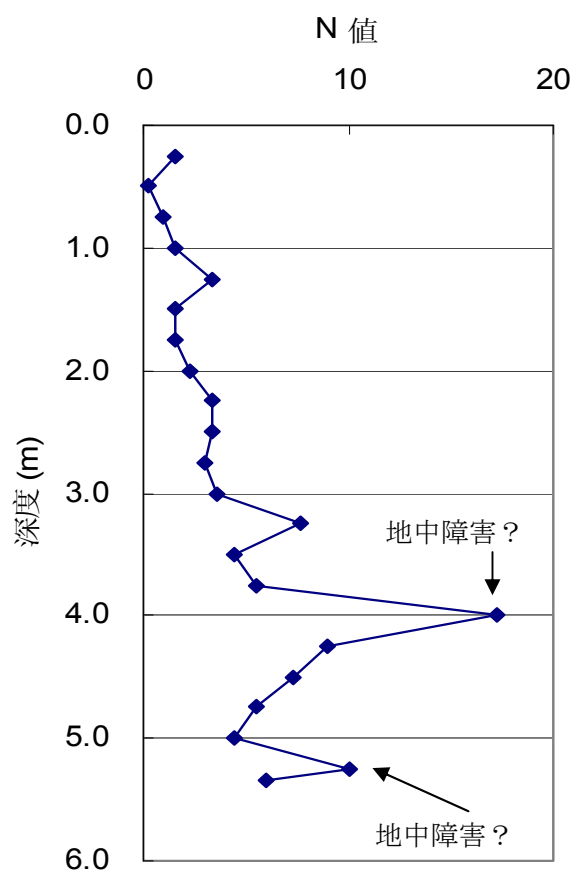
図-17は、表面波探査の側線付近で実施したスウェーデン式サウンディングの結果である。レキなどの地中障害と接触したため、深度約5.8mでスクリーポイントが貫入不能となったが、概ねN値が5以下の軟弱な層が表層からかなり深くまで続いていると考えられる。図-17において深度4mで換算N値が急増しているが、試験中の感触や音から判断するとレキなどの接触が原因と思われる。また、調査中の感触などから判断すると、約3mまでは粘土質、それ以深では砂・礫混じりと考えられる。

図-17 スウェーデン式サウンディングによる地盤調査結果
(門前総持寺区、換算 N 値と深度の関係)

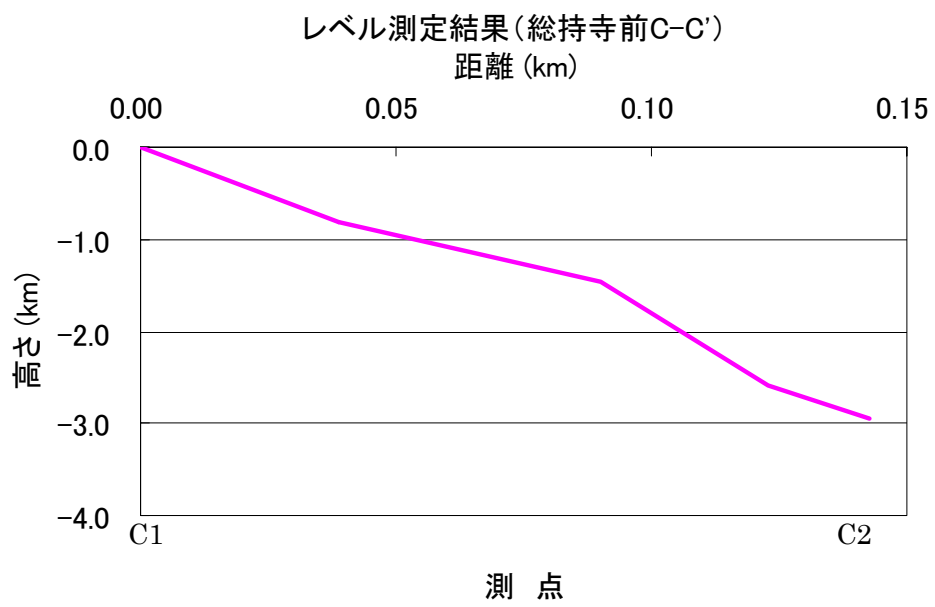
なお、図-18には、表面波の測線のレベル測定の結果を示しているが、測定区間長約150に対して高低差は約3mであった。

図-18 調査地値のレベル測定結果 (総持寺測線)

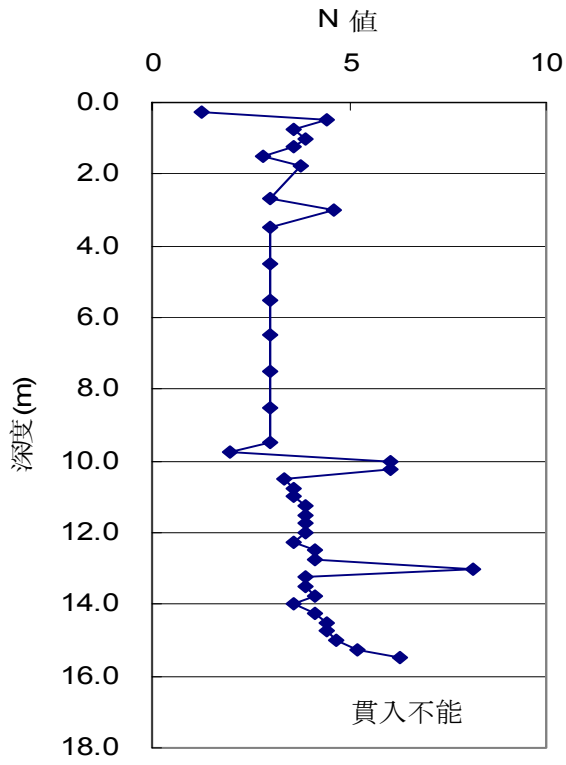
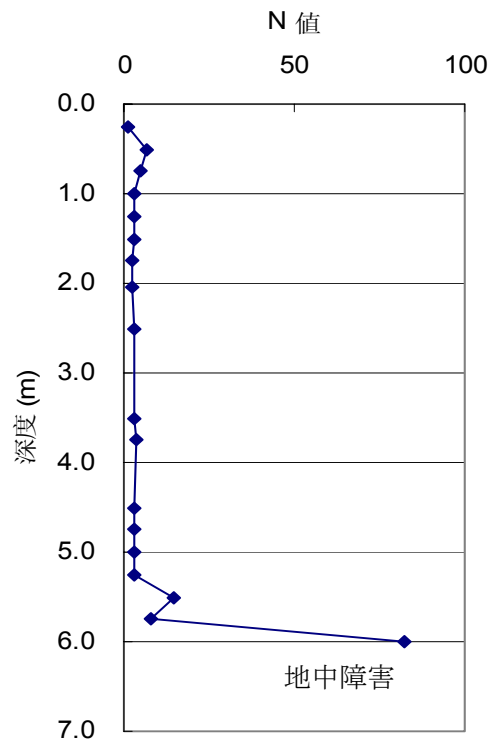
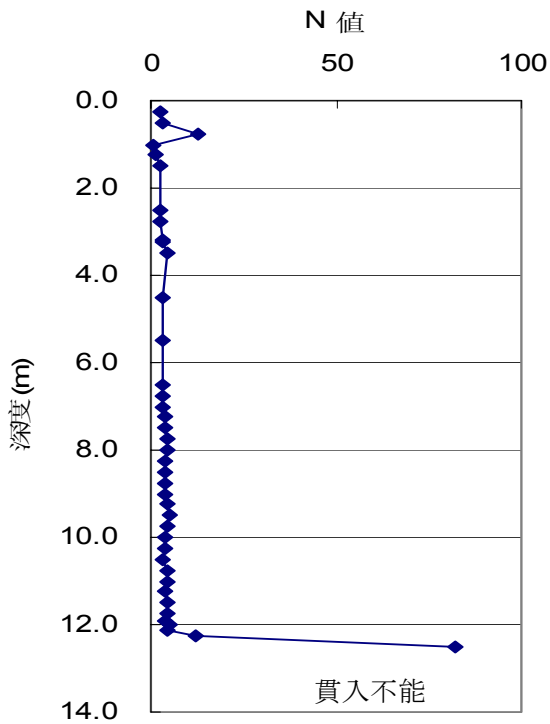
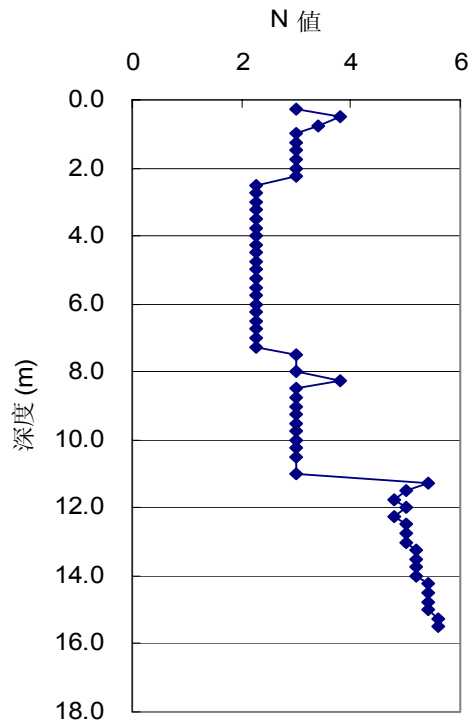
図-20は、穴水町で実施したスウェーデン式サウンディングの結果である。A2地点は、障害物のためGL.-6m付近で貫入不能となったが、他の3地点では表層地盤はかなり軟弱であることが確認できた。

A1地点は、図-2のK-NETの近傍であるが、図-2と同様、約GL.-16m付近で支持層(基盤岩層)に到達し、A3地点ではGL.-12m付近で支持層に到達していた。A4地点は、住宅の被害が比較的少ないと考えられる地点であったが、強固な支持層は調査深度16mまでにおいて確認できなかった。なお、聞き取り調査において、A4周辺(図-19で赤く囲んだ地域)の木造住宅の中には、杭長22m～26mの杭を採用している例が認められたことから、A4周辺では軟弱層の厚さが20mを超える区域が広がっていると考えられる。

図-20 スウェーデン式サウンディングによる地盤調査結果
(穴水町、換算 N 値と深度の関係)

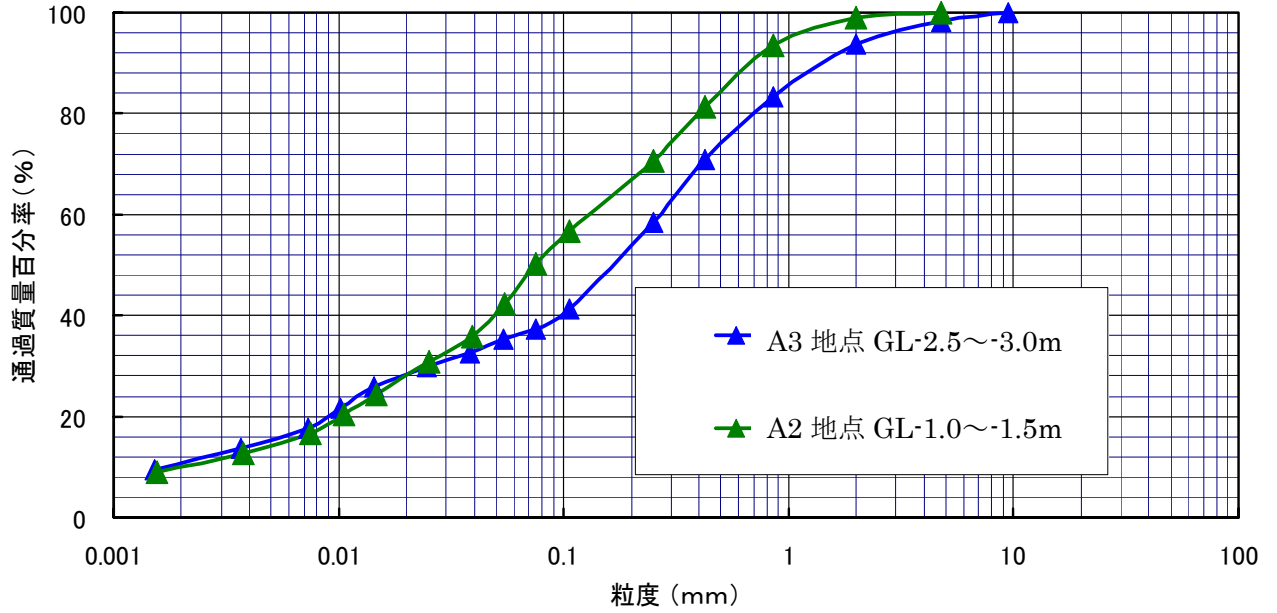
図-21及び図-22は、採取した試料土の粒度試験結果及びハンドオーガボーリングの結果である。図-22から判断すると、表層には木片・腐植食物などを含む粘土質の埋土と考えられる層が存在していることがわかる。また、図-22に示した地下水位測定結果から判断すると、地下水位は地表面から50cm～1mと非常に浅いことがわかる。

図-21 ハンドオーガーボーリングにより地中より採取した試料土の粒度分布 (穴水町)

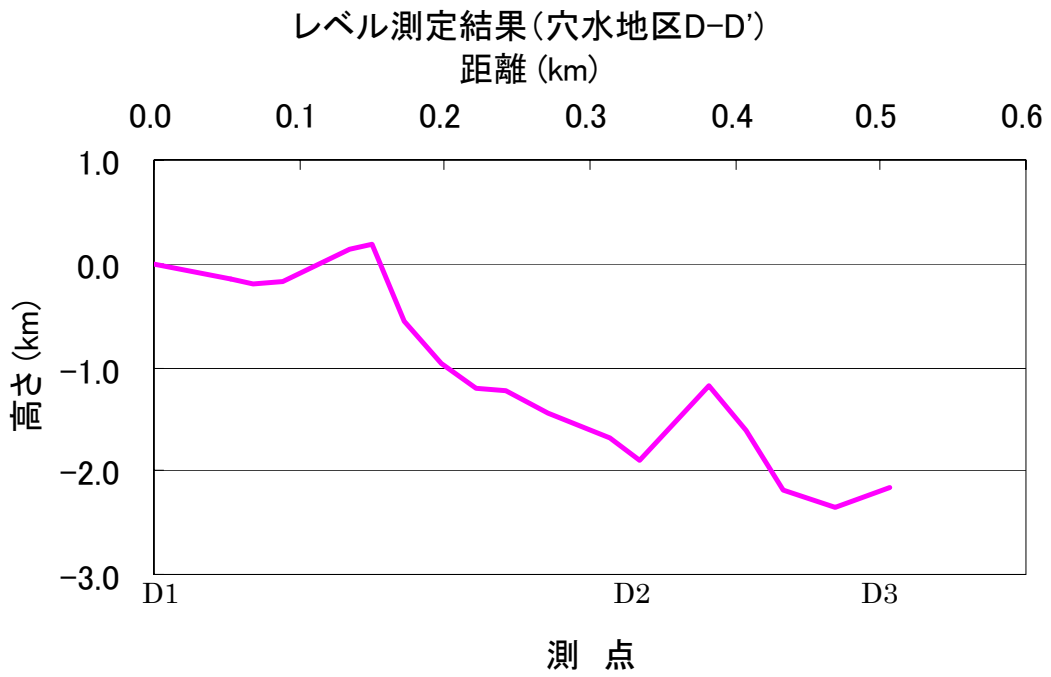
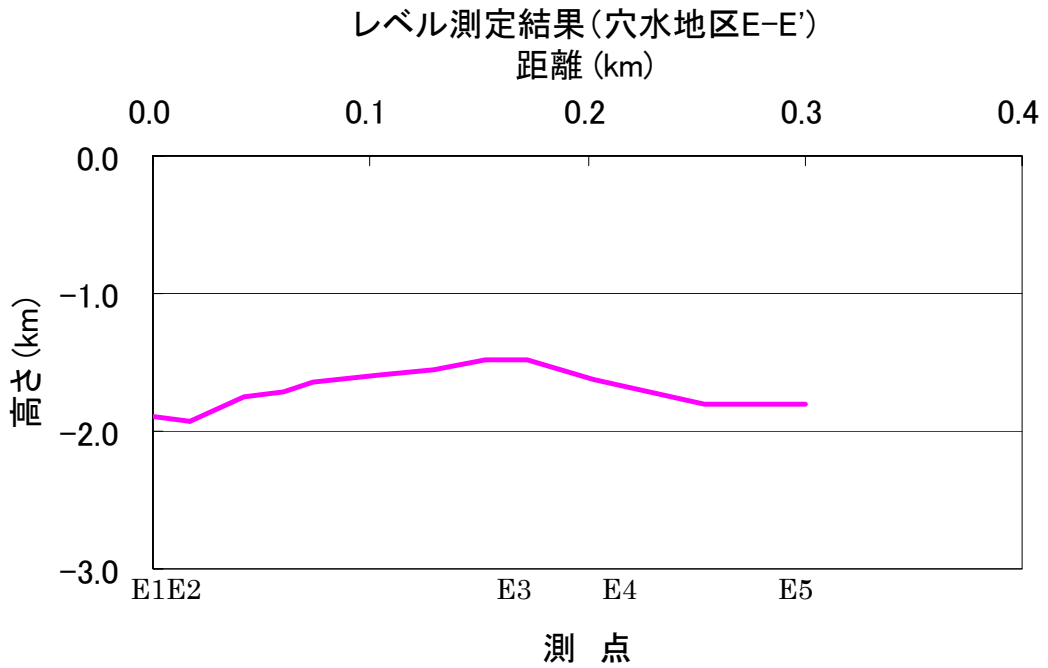
図-24 調査地のレベル測定結果(穴水町)

図-23、図-24は、今回の調査範囲におけるレベル測定の結果である。地形図などから判断すると、穴水町は、幅約1km、長さ約2kmの平野部にあり、今回の調査範囲でも高低差は2m程度の平坦地であった。

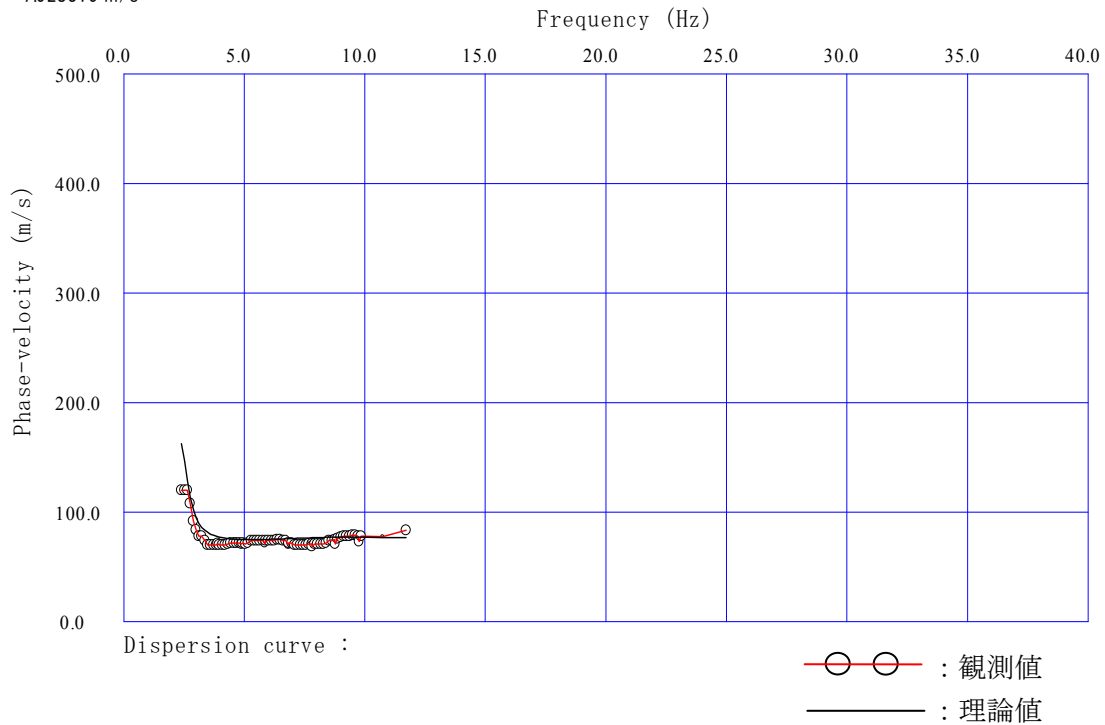
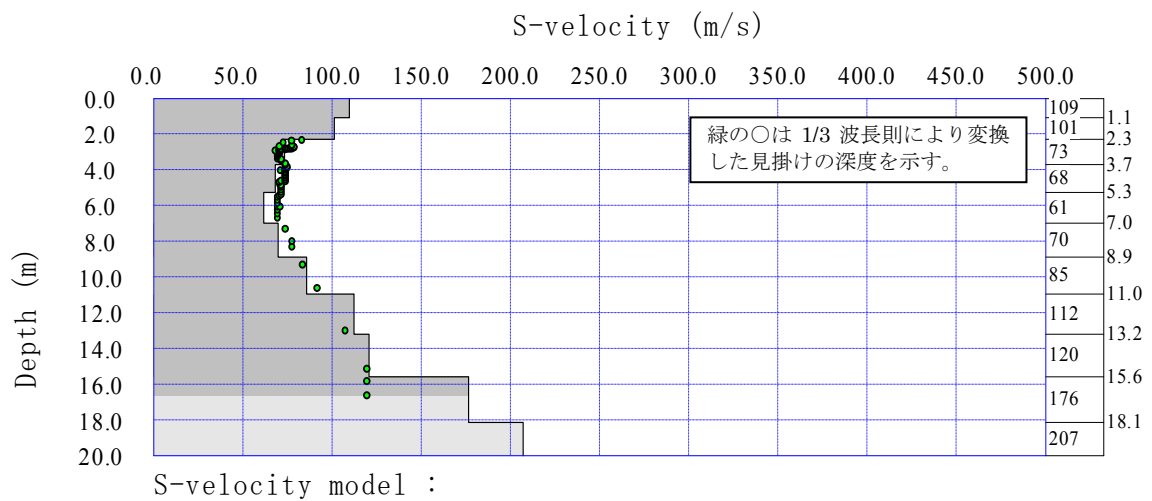
図-25 穴水町 A 地点の解析結果（上：分散曲線、下：S 波速度構造）

図-25～図-30には、微動アレイ探査観測、三成分常時微動観測測定、表面波探査の結果を示す。図-25はK-NET穴水観測点の近傍で実施した微動アレイ探査の結果であるが、図-2に示したK-NET観測点のPS検層結果と同様、S波速度60m/s程度の層が深度10m程度まで存在していることがわかる。なお、図-28は、K-NET観測点(ISK005)のPS検層によるS波速度の実測値(防災技術研究所ホームページ)と今回実施した表面波探査によるS波速度を比較したものであり、深度15m程度まではほぼ同等であることがわかる。

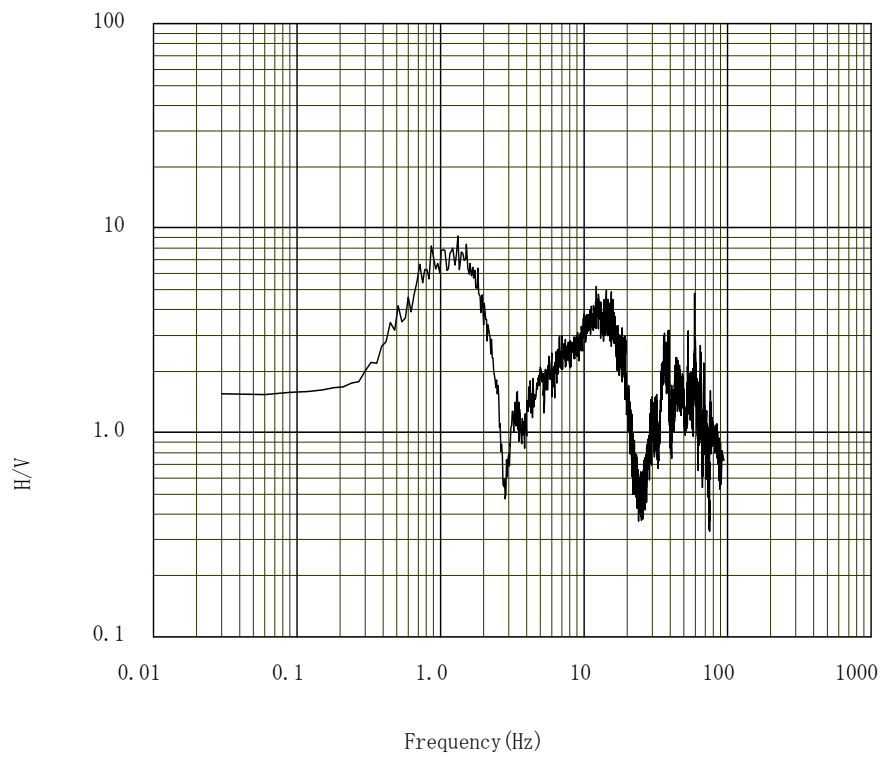
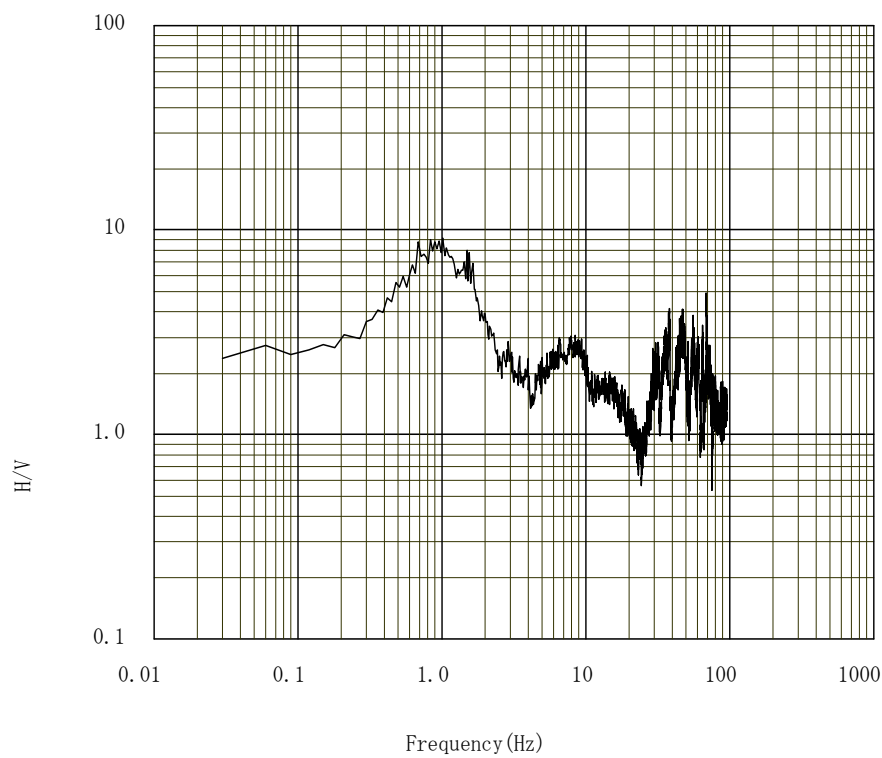
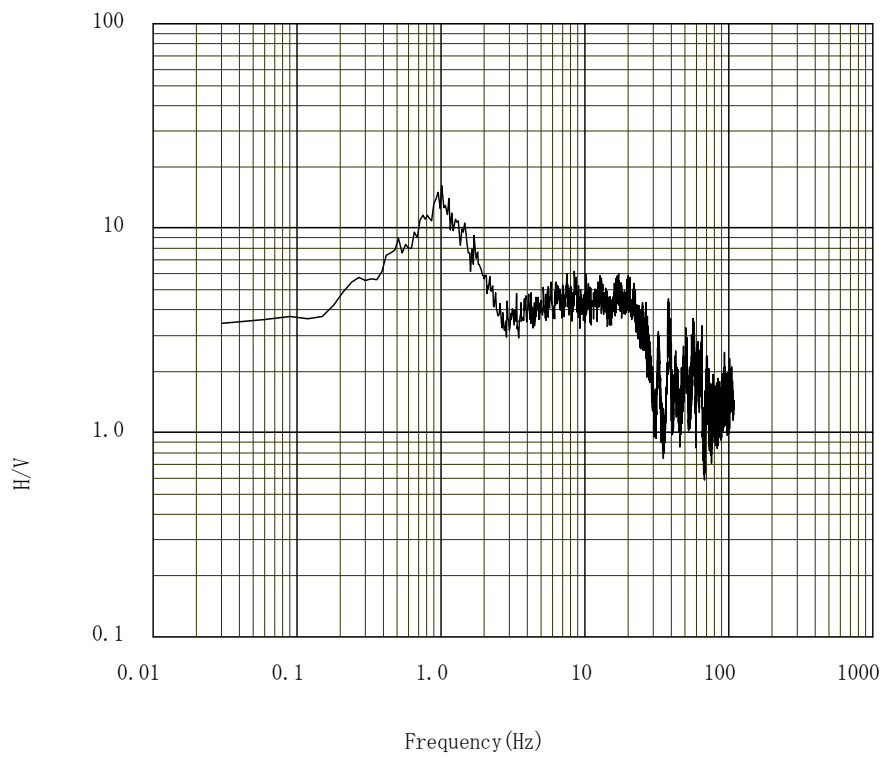
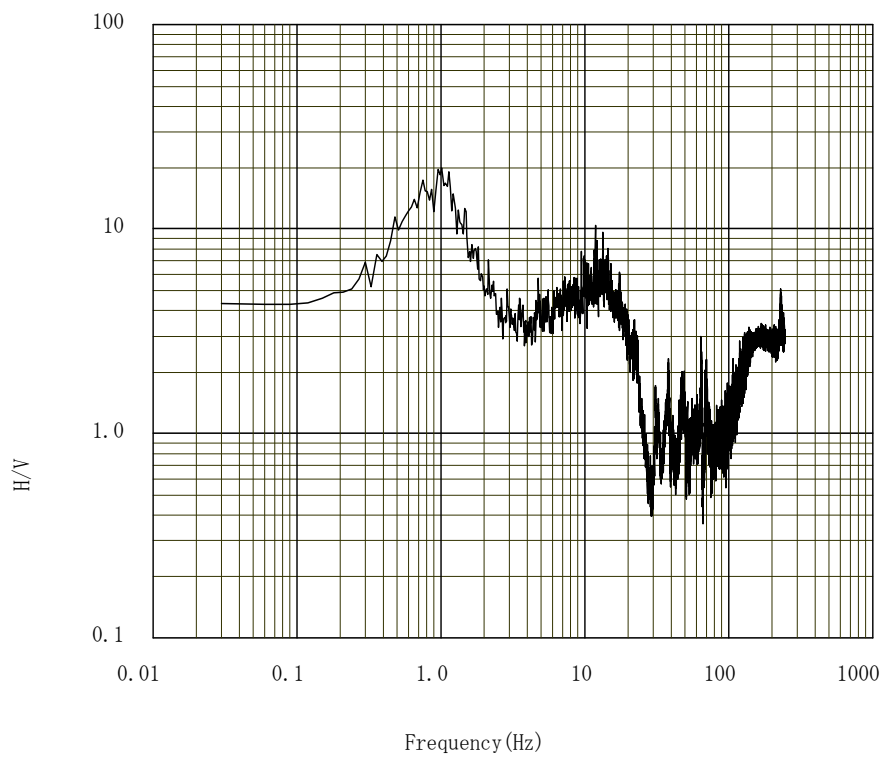
図-28 に示した三成分常時微動観測測定における H/V スペクトルの結果では、ピーク値 (概ね地盤の卓越周期) は4地点とも概ね1秒前後である。観測点 A,B は深度10m以上軟弱層が堆積している地点にあり、観測点 C,F は表層から良好な基盤岩層 ($V_s > 300\text{m/s}$) が存在すると思われる地点にあるが、卓越周期はより深部の地盤構造に影響されるので、周波数が高い領域を除くと大きな差異はないと考えられる H/V スペクトルには顕著な差は見られない。H/V スペクトルにおける1秒付近のピーク値は、深部地盤の構造の影響が支配的なため差異が少なかったと考えられるが、本調査地のように複雑な地盤構造の場所では、水平成層構造を仮定した H/V スペクトルの解釈には難しい部分があり、地盤構造の変化の影響を加味した調査・分析が重要と考えられる。

図-27 (a) 穴水町における H/V スペクトル
