能登半島地震による建築基礎・地盤の被害調査
(一次調査)

平成 19 年 5 月

(独) 建築研究所

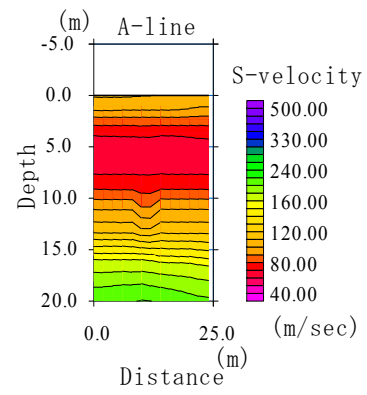
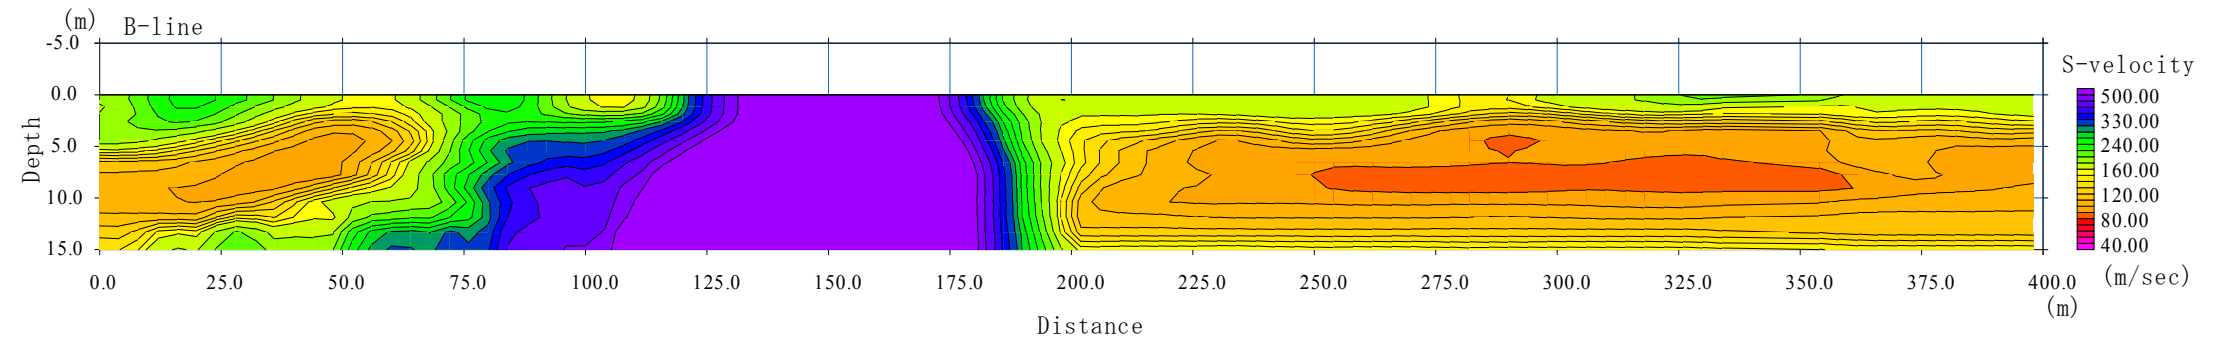
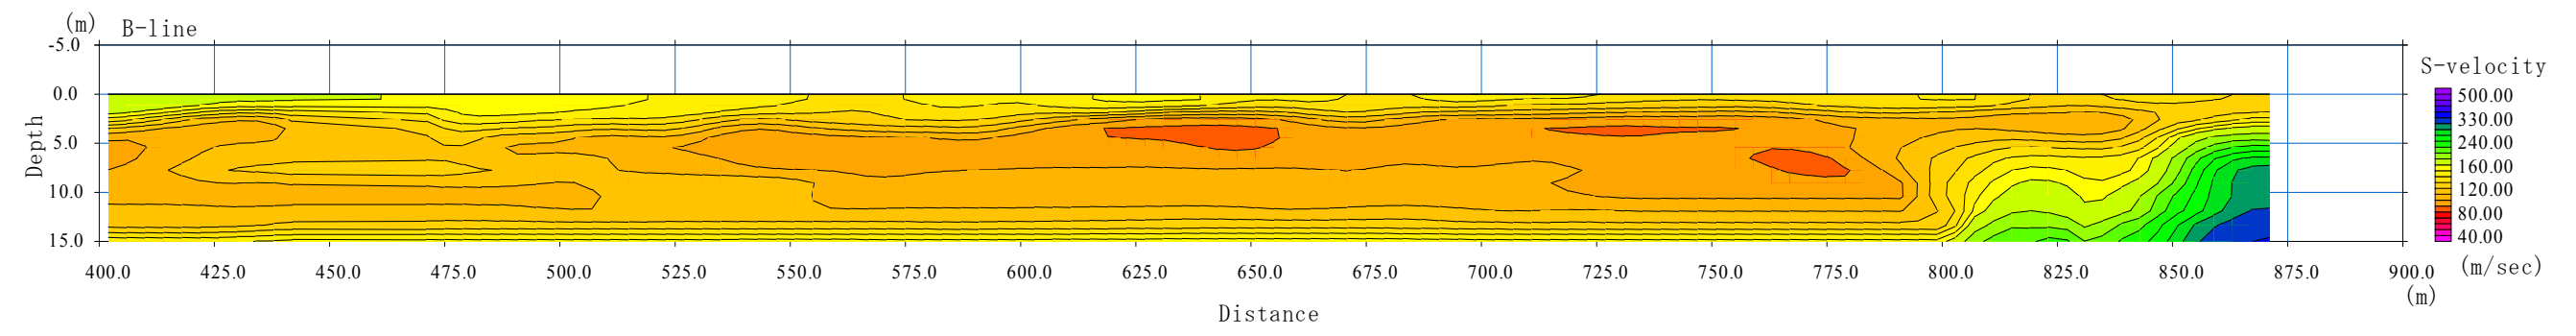
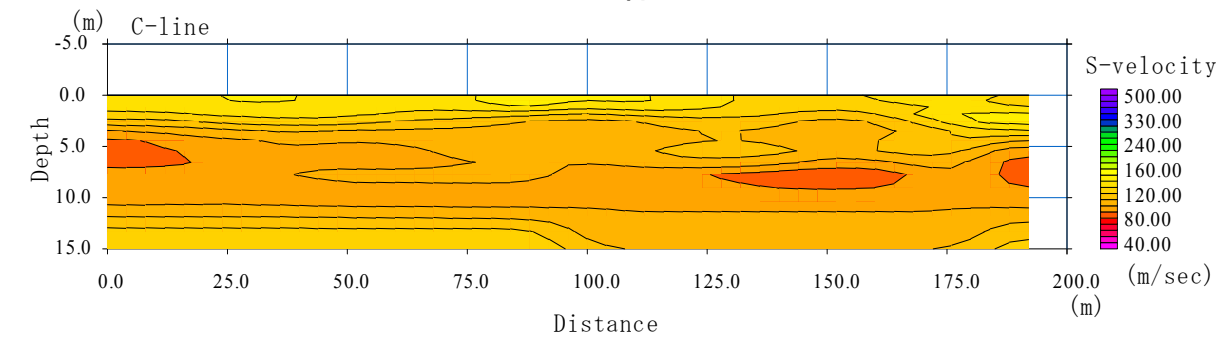
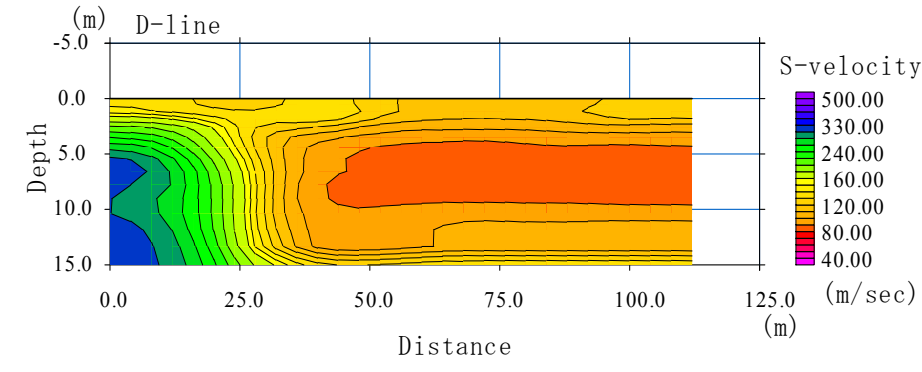
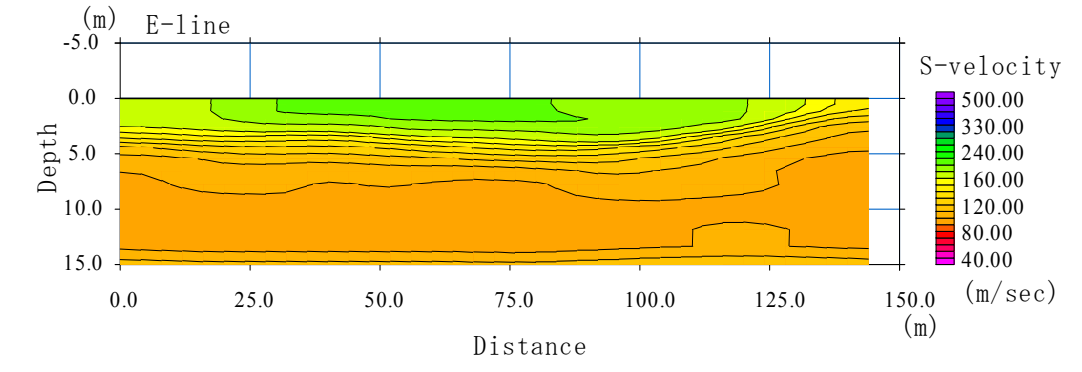
図-29 表面波探査結果 (穴水町)

図-29、図-30に示した表面波探査の結果や図-20に示したA1～A4地点のサウンディング結果からみても、本調査地においてはS波速度80m/s以下の極めて軟弱な層が概ね10～20m程度の厚さで広範囲に分布していると思われる。ただし、図-29、図-30の結果から判断すると、調査地南東の市街地の中心部(B測線75～200m付近(北国銀行穴水支店周辺(穴水町字大町 二18番地付近)ではS波速度500m/s、K-NET穴水観測点のすぐ南側(D測線始点付近)ではS波速度300m/sを超える高速度層が深度2m前後から出現しており、基盤形状の不整形性が著しいと考えられる。図-31、図-32は、K-NET穴水観測点(D測線に沿った公園内)が設置されている敷地で実施したラムサウンディングの結果である。長さ約60mの公園の両端で強固な地層の出現深度が急変していた。観測点付近(図右端)では強度な層がGL.-17m付近に出現していたが、左端ではGL.-3～4mで強固な層が確認できた。なお、ラムサウンディングは、一次調査の結果に基づく二次調査(6月11日～13日)において実施したものである。

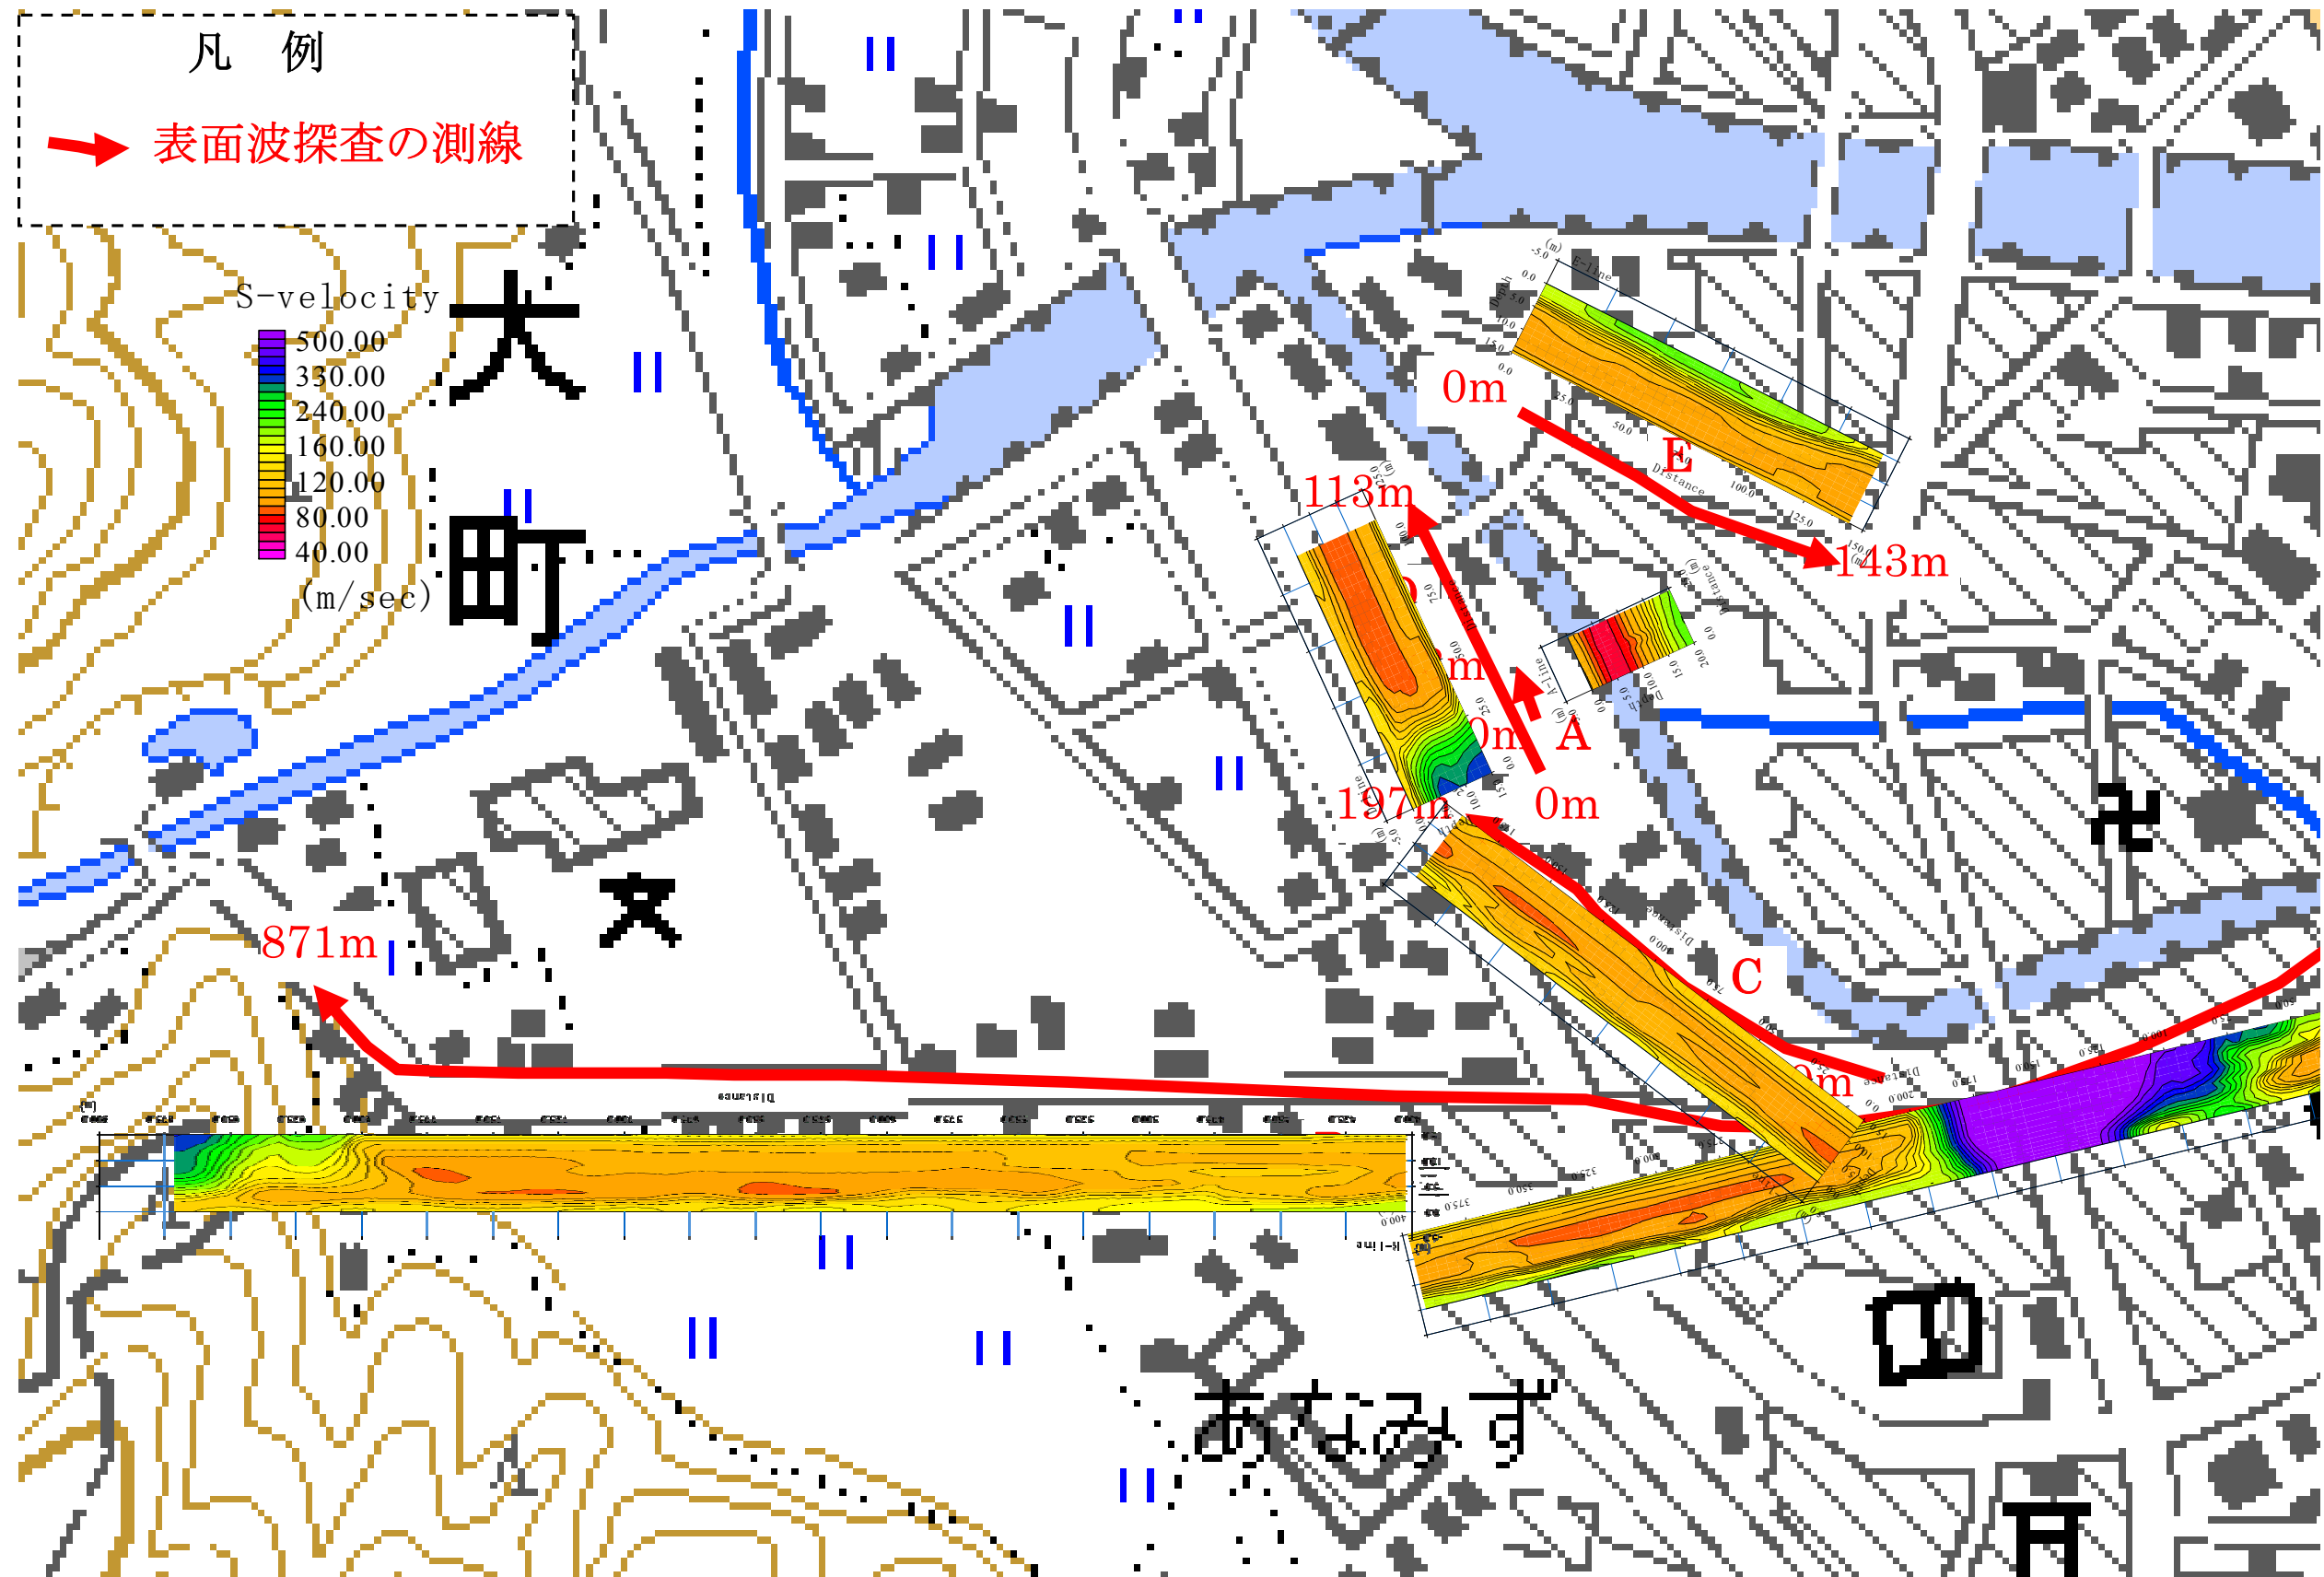
図-30 表面波探査の結果と調査範囲（穴水町）
 （この地図は国土地理院発行の「2万5千分の1地形図（穴水）」の一部を使用したものである）

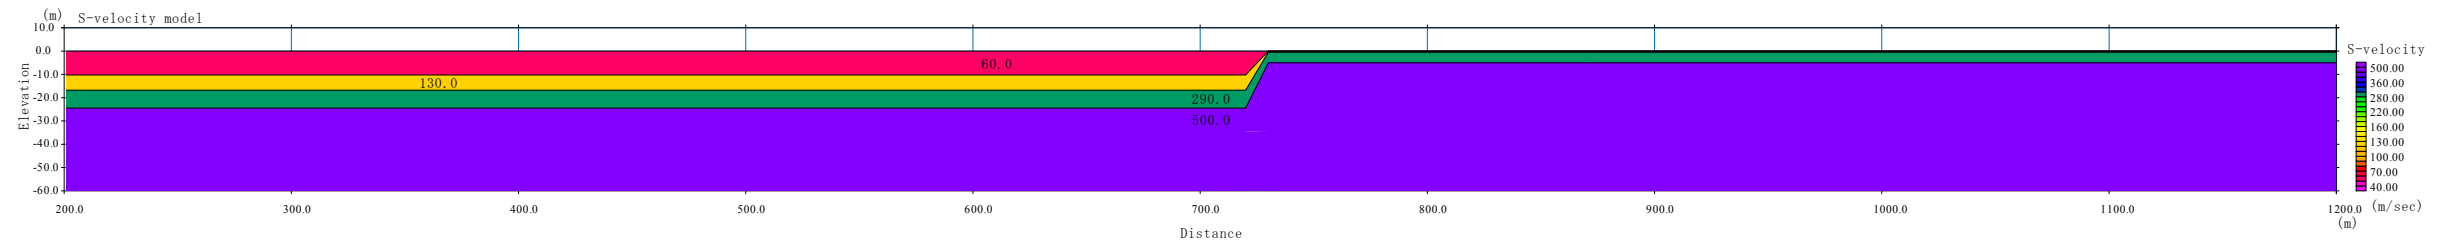
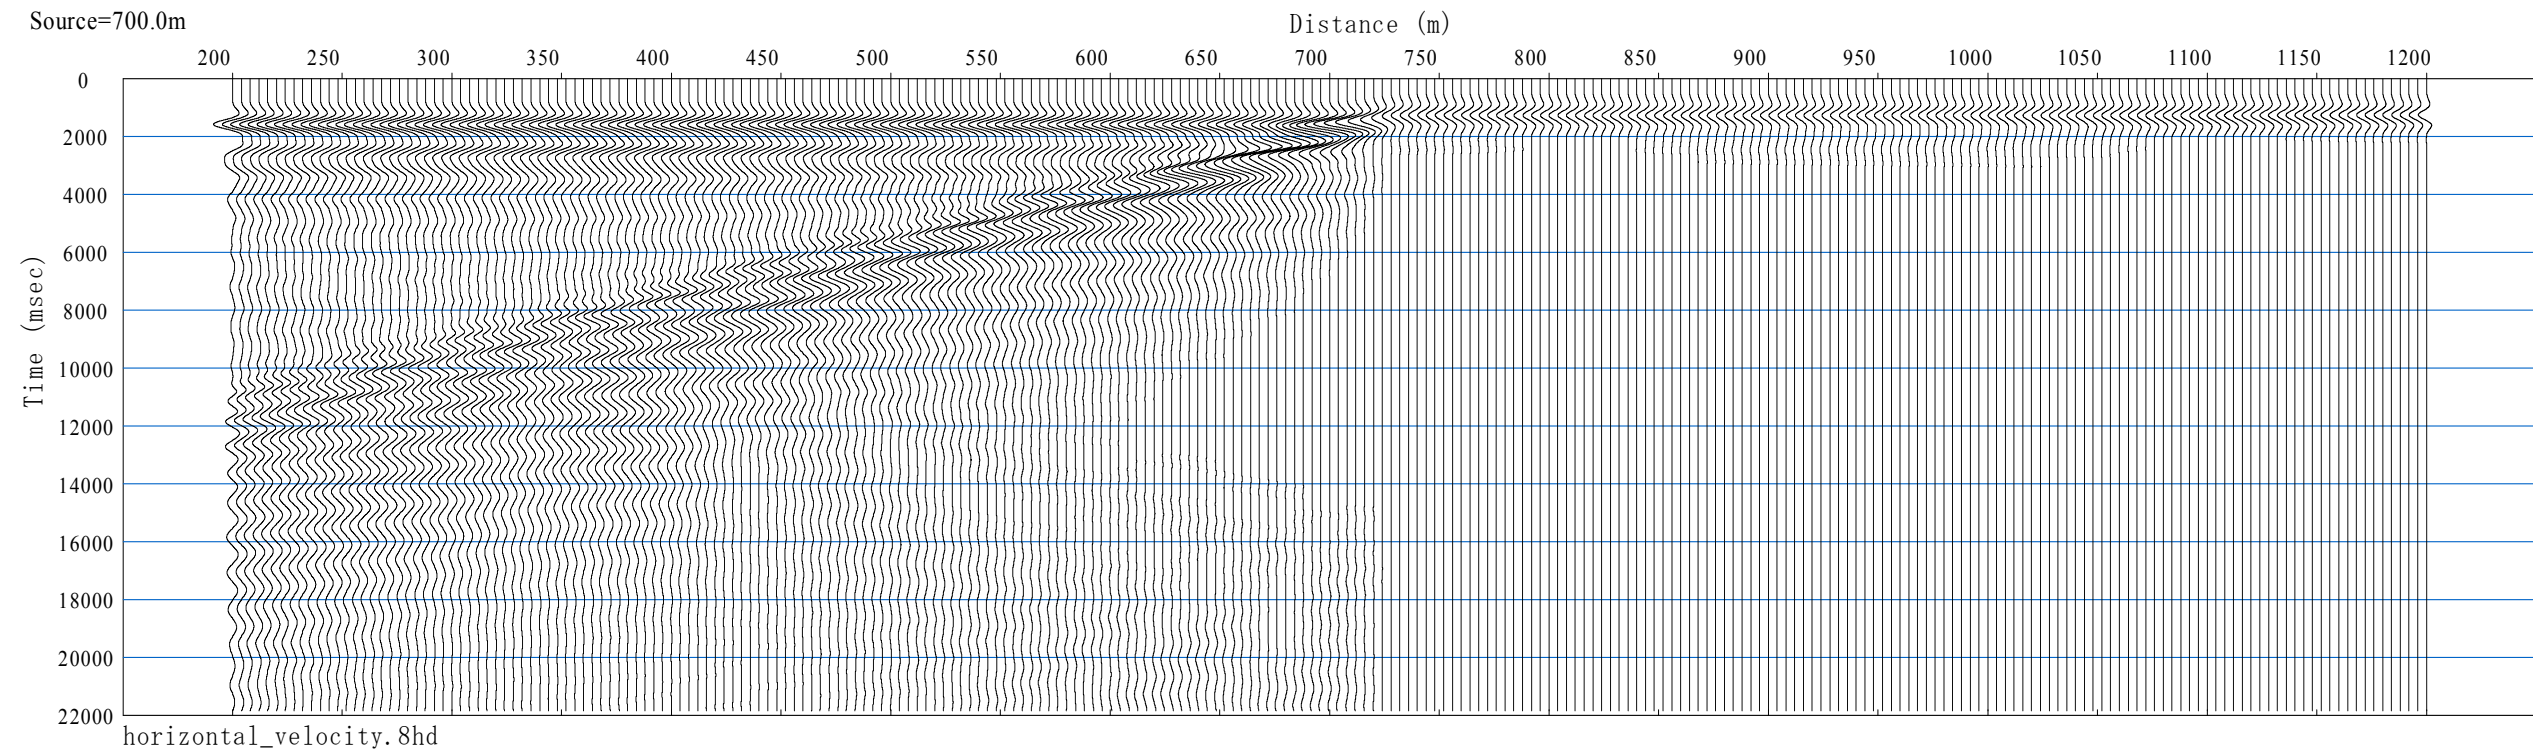
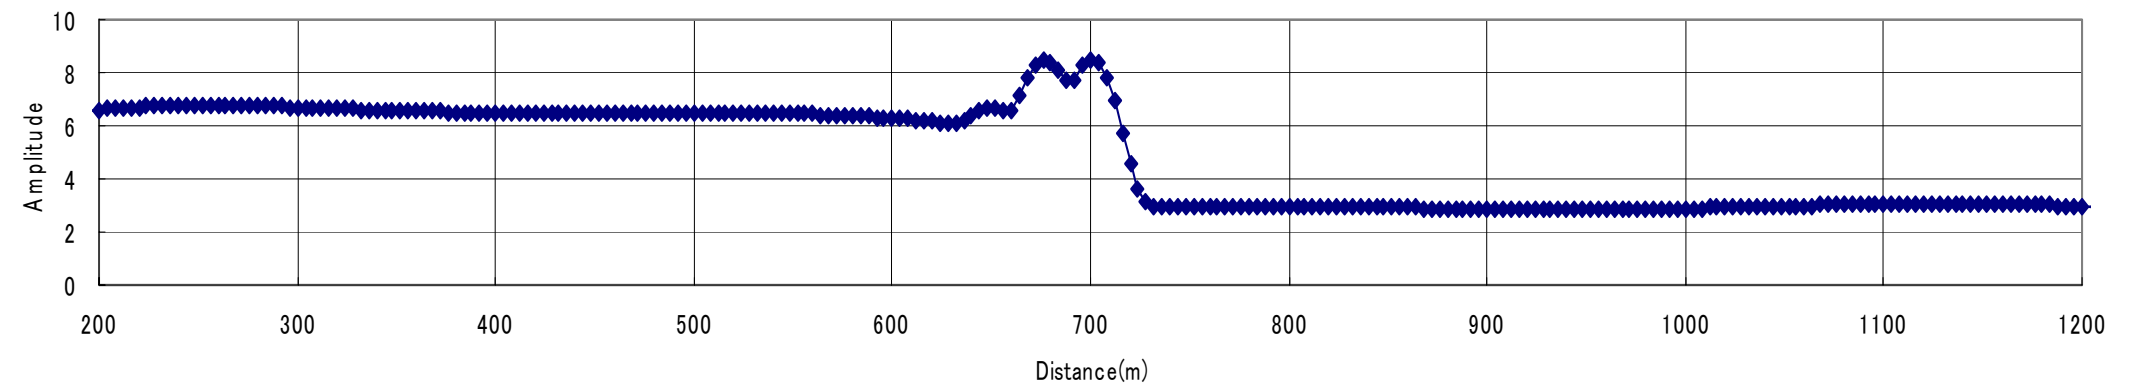
一般に地盤構造構成が複雑不整形な場合、地層構成基盤深度が急変する場所の周囲で局所的に地震動の増幅特性が増幅増大しうる可能性があることは、これまでに指摘されていることであるが、そこで、ここでは上記地盤の不整形性の地震動増幅に対する影響を確認評価するために実施した、穴水の地盤構成を用いたモデル化して二次元の地震応答計算の結果を示す。図-33(上図)は、B測線やC測線の表面波探査結果およびK-NET穴水のPS検層結果を参考にして作成した穴水町の模式的な地盤モデルである。断面の右側は基盤が浅い場所、断面の左側は基盤が深く軟弱な粘性土やピート腐植土層が分布している地盤を示す。モデルの下面から平面SH波(中心周波数1Hzのリッカーウェーブレット)

図-33 穴水の地盤を想定したモデルに対するおける SH 波の増幅
(入力波は中心周波数 1Hz のリックカーウェーブレット)

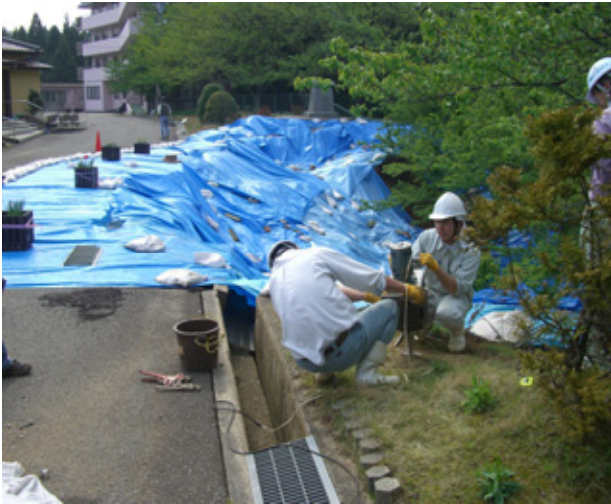
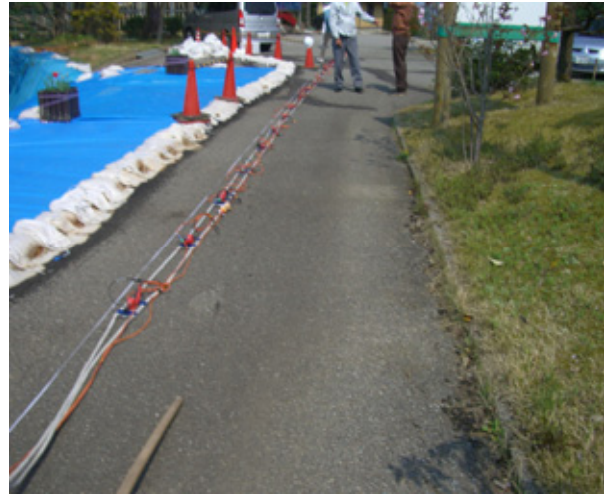
写真-23 は、穴水町から南約 5km にある山地のほぼ頂上に位置している造成地で発生した地すべりによる被害概要である。聞き取り調査や地形などから判断すると谷を埋めて切盛造成した宅地であり、宅地造成は 1980 年代後半になされている。この造成地では、地震直後に谷埋めた盛土部分と考えられる範囲で円弧すべりと考えられる地盤災害が生じていた。聞き取り調査や地形などから判断すると谷を埋めて切盛造成した宅地であり、宅地造成は 1980 年代後半になされている。

写真-23 谷埋め盛土の崩壊地における地盤調査

左：スウェーデン式サウンディング、 右：がけ付近での表面波探査による S 波地盤構造の調査

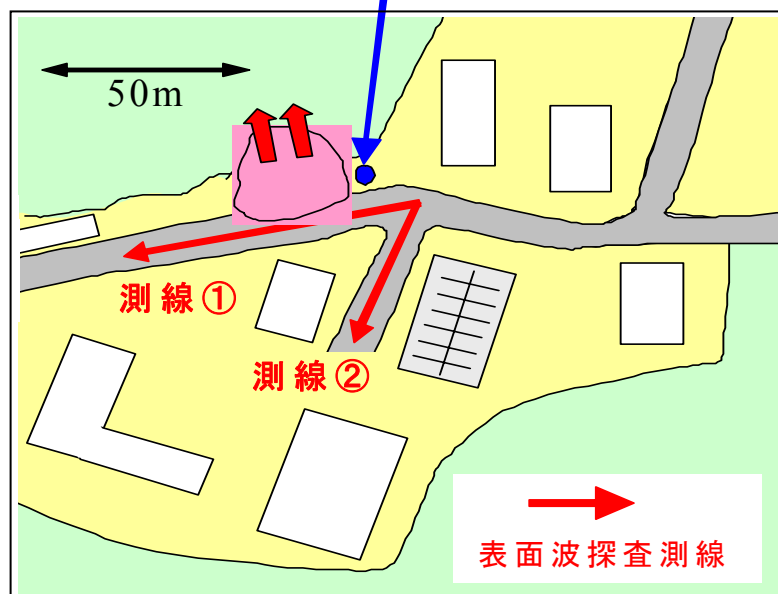
図-34 には、当該敷地周辺の状況と当該敷地で実施したスウェーデン式サウンディングと表面波探査の調査位置を示す。**図-35** には、盛土端部の道路際から崖地で発生した地すべりの発生状況を示す。地すべりの規模は幅 20~30m、長さ 30~40m である。道路の外周に植えられた樹木の位置から判断すると、盛土端部は水平外側に約 6m、鉛直下方に約 2~3m 移動していたと考えられる。

図-34 地すべりの範囲と地盤調査位置
(表面波探査 2 測線、スウェーデン式サウンディング試験 1 地点)

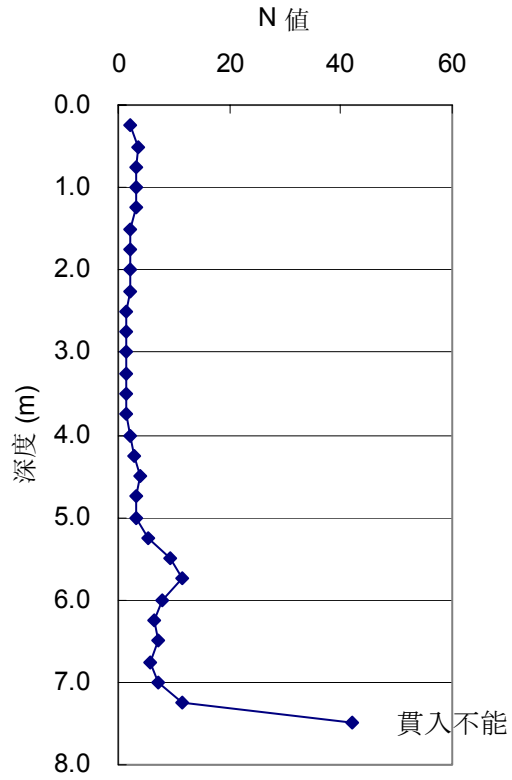
図-36 には、スウェーデン式サウンディングによる地盤調査結果を示す。スウェーデン式サウンディングによる換算 N 値（稲田式による）は、深度約 7m ぐらいから急増して貫入不能となった。サウンディング時のロッドの感触などから判断すると、表層から深度約 5m まで軟弱な埋土及び粘性土が堆積し、その下層に砂・礫が存在していると考えられる。また、上図の結果から判断すると、深度約 7m 付近に、スウェーデン式サウンディングで貫入不能となる良好な層が堆積していることがわかる。

図-36 スウェーデン式サウンディングによる地盤調査結果
(穴水町周辺、換算 N 値と深度の関係)

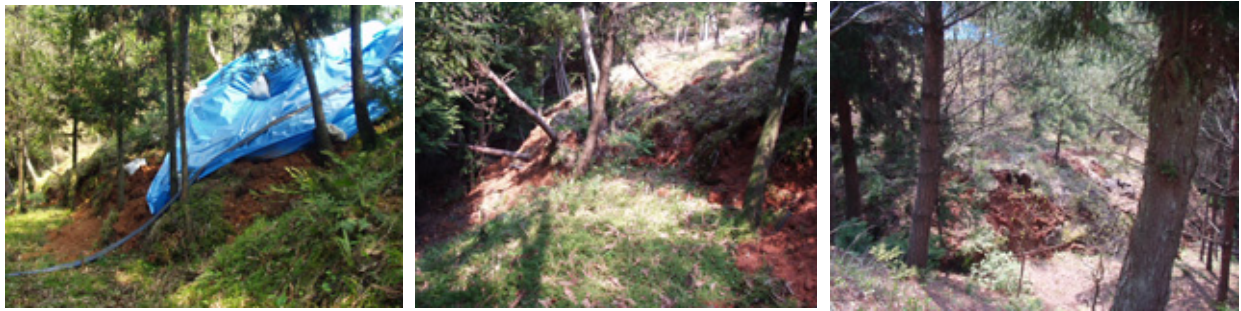
写真-24 崩壊した斜面の先端付近の状況

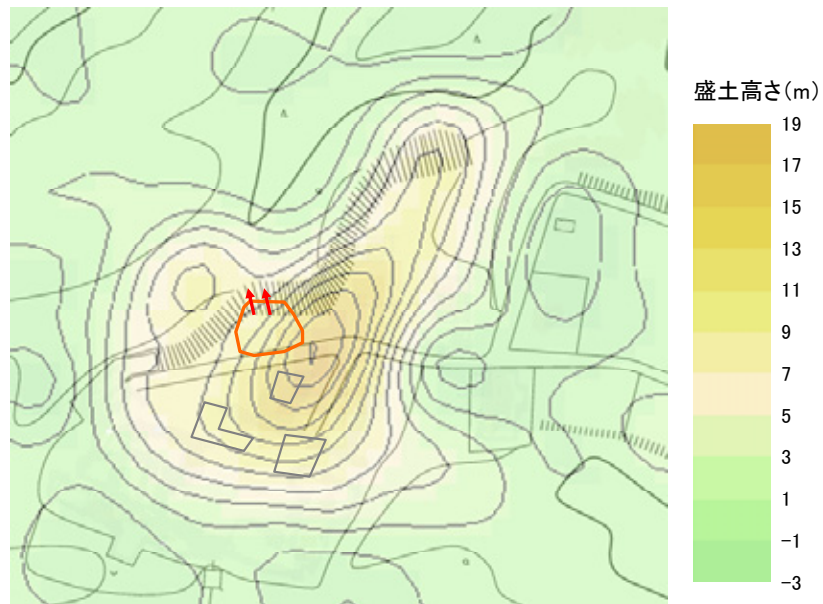
図-38 には、当該敷地周辺における地形図の変遷を示している。1968 年と 2002 年の地形図から判断すると、地すべりが生じた地点は谷を埋めた部分であることがわかる。**図-39** は、地形図に示された等高線をデジタル化して重ね合わせた敷地周辺の切盛図であるが、地すべりが発生した地点の周辺が厚く盛り立てた部分であることがわかる。地図の精度が十分でないので、盛土厚さや位置にかなりの誤差を含んでいると考えられるが、盛土厚が 10m を超える範囲の近傍で崩壊が生じたと思われる。

図-39 新旧の地形図からみた土地の改変と切盛の関係
 (国土地理院発行の地図に基づき作成したものである)

上述した地すべりによる宅地地盤の被害の発生原因としては、造成地端部のがけ付近が特に軟弱であることがまずあげられるが、地すべり等の地盤災害のそのおそれや地盤災害の規模は、切盛造成の方法と密接に関わっていることが考えられる。表面波探査でもおよそ盛土造成されたことが推定できる程度に盛土部分が周辺の地山等と区別でき、その盛土部分が自沈層を含む軟弱な谷埋め部分であり、また、谷の傾斜が過大であれば、地盤災害が発生するおそれがある。地盤災害に関する精度よい予測は、現時点でも今案であるが、新旧の地形図から切盛造成の範囲や谷埋盛土の規模や基盤層の傾斜角などの評価が可能となりつつあり、宅地地盤や擁壁の被害に関する詳細検討が今後重要と考えられる。
