第4章 目次(4-1~4-8)

4．非構造部材の被害

4.1 調査概要

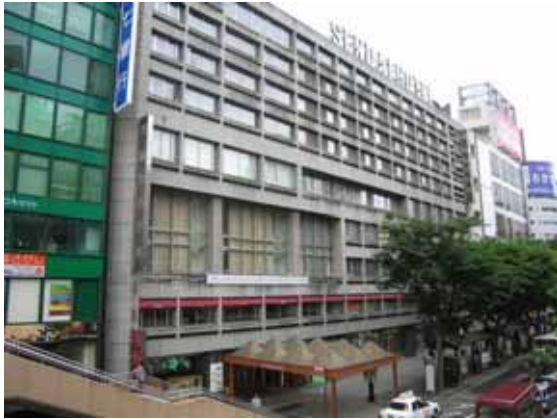
- ・昭和39年竣工のホテル。SRC造。地下2階、地上9階。東西方向に延びる大通りにホテルの正面北側が面している。
- ・表通りに面する開口部はアルミサッシに複層ガラスを硬化性パテでとめたもの。硬化性パテの上にはシーリングが施されている。バックヤード側のサッシはスチールサッシとのこと。
- ・昭和60年に建物を増築した。平成9年には耐震改修を行って3階と塔屋階を補強したとのこと。

- ・今回の地震による被害は、窓ガラスの破損、内装間仕切りRC壁のひび割れ、エキスパンションジョイントの被害、タイルの剥落等である。避難階段周辺以外は構造体は仕上材で覆われており、確認した範囲では構造体のひび割れ等は見られなかった。
- ・破損落下のあった窓ガラスは、現地調査時にはガラスを取り外して開口を合板で塞いであった。被害としては、はめころし窓に硬化性パテでとめたガラスが2階で3枚、4階で1枚割れたとのことであり、全体でガラスを28枚取替えたとのこと。平成9年の耐震改修の際に補強を行った3階はガラスの破損は見られなかった。

写真-4.1 建物A外観

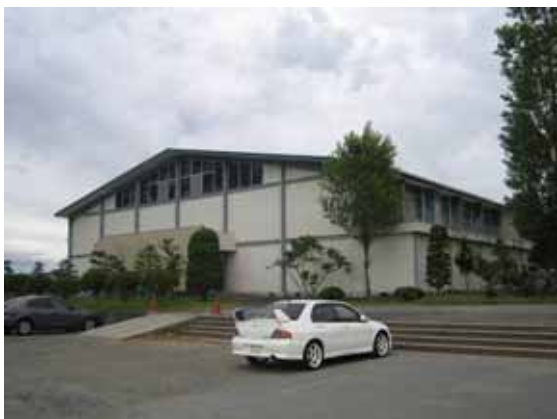
- ・竣工年不詳。中学校の体育館。
- ・ほぼ南北方向の桁行方向に7スパン、東西の張間方向6スパンのS造体育館。主屋西側に下屋がある。L形鋼によるブレースが桁行方向の両隅2スパンと真ん中1スパンの計3スパンに入っている。
- ・応急危険度判定で「危険」と判定されており、現地調査時には立入禁止であった。
- ・今回の地震による被害は、柱脚部コンクリートの亀裂、引き違い窓や出入り口ドアのガラスの破損等が見られた。被害は下屋のない東側桁行構面に集中していた。
- ・下屋がない側の桁行方向のブレースが全て座屈していた。下屋側の桁行方向のブレースには座屈は見られなかった。

写真-4.5 建物B外観（北西方向より）

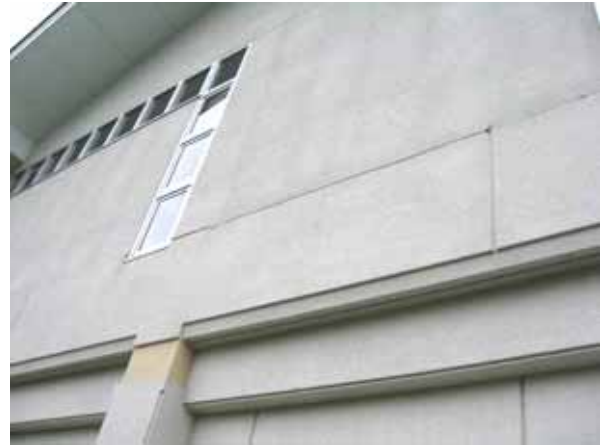
写真-4.14 脱落部と反対側妻面の ALC パネル

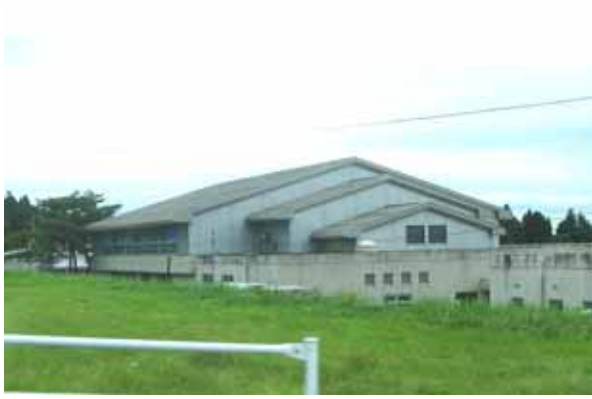
- ・今回の地震の被害としては、窓ガラスの破損・脱落、サッシ障子の脱落、ギャラリー箇所の柱脚部や手すり脚部の破損・脱落、軒天井の破損等が見られた。柱や屋根などの構造体には大きな被害は見られなかった。
- ・ギャラリー桁行方向の開口の上段の引き違い窓のサッシ障子が外れて落下するなどしていた。学校関係者によると、ガラスが割れただけのももあったとのことである。割れたガラスの破片を実測したところ、厚さは 2.75mm であった。

写真-4.15 建物D外観

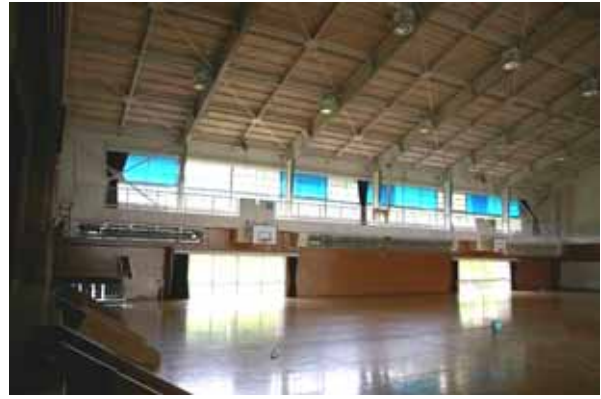
写真-4.16 同内観

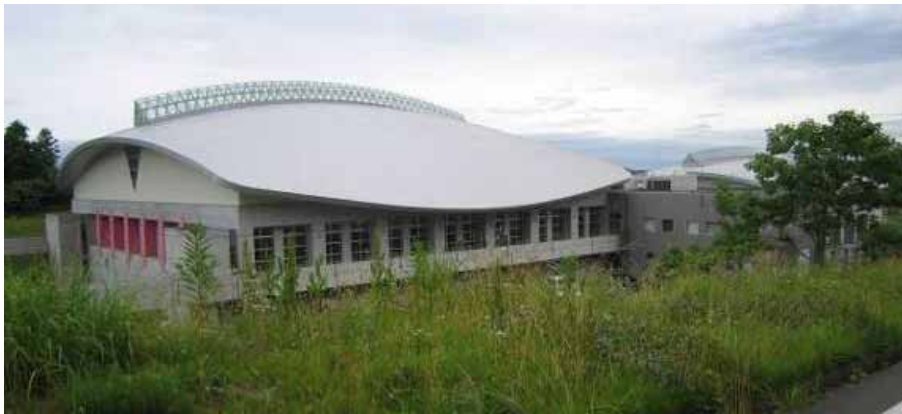
- ・平成9年竣工の体育施設。施設内に体育館と屋内プールがある。
- ・今回の地震で、体育館、プールともに、柱などの構造体に被害は見られなかった。

写真-4.21 建物E 外観（左が体育館、右が屋内プール棟）

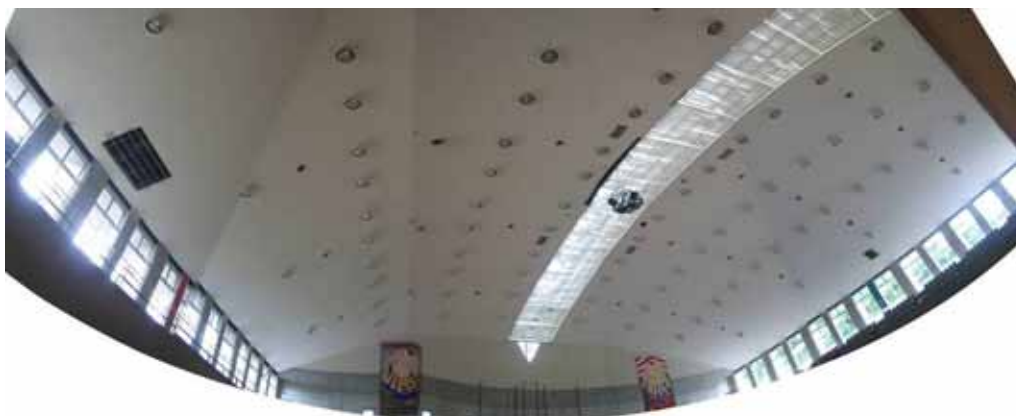
- ・体育館は屋根はS造、それ以外はRC造である。桁行方向7スパン42m、張間方向9スパン45mである。アリーナ上部は棟部分にトップライトが設けられており、それ以外の箇所は在来工法の天井が扁平なドーム状に張られている。天井下地の向きは、桁行方向が野縁方向、張間方向が野縁受け方向である。
- ・体育館の天井が、トップライト隣接部で細長い形に3箇所、外周柱近傍（柱から1m程度離れた部分）で板状に2箇所脱落していた。
- ・トップライト隣接部については、脱落箇所の状況から、野縁と天井板が脱落したとみられる。
- ・外周柱近傍では天井板とクリップ、ハンガーが脱落していたものの、野縁や野縁受けは脱落していない。天井板が脱落した箇所の天井裏の野縁を見ると、外周の柱などに衝突して座屈したような形状になっていた。
- ・張間方向の天井端部が外周の取り合い部で損傷していたものの、脱落した部分はなかった。
- ・施設関係者によると以前の地震で天井が破損した隅部は補修時にクリアランスを設けたとのことであり、今回は大きな被害は見られなかった。

写真-4.22 アリーナ内観（パノラマ合成による像の歪み等あり）
