2010年チリ地震 現地調査報告（速報）

独立行政法人建築研究所構造研究グループ 加藤 博人
構造研究グループ 田尻 清太郎**
国際地震工学センター 向井 智久

2010年2月27日（土）午後3時34分（現地時間午前3時34分）、南米チリの太平洋沿岸部でマグニチュード(Mw)8.8の巨大地震が発生し、チリ国内の広い範囲で地震と津波による甚大な被害が発生した。

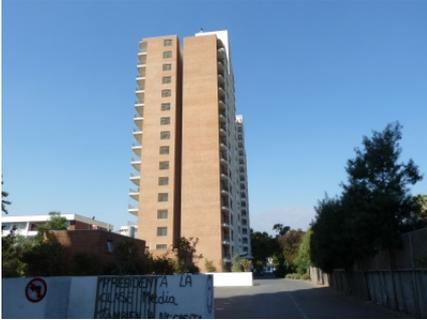
写真 2-1 建物外観

地上18階（地下2階）建てのRC造壁式構造の集合住宅である。写真2-1の手前にも同規模の集合住宅が建っており、それら2棟の建物にまたがる形で地下2層が自走式の駐車場となっている。地下1階において、梁間方向のRC造壁の多くが壁に取り付く梁の下端付近の高さで大破していた（写真2-2、写真2-3）。壁柱主筋はD25、帯筋はD8相当である^{#3}。また、一部の柱では柱頭が大きく損傷しており、1階床スラブを貫通し外光が見えていた（写真2-4）。

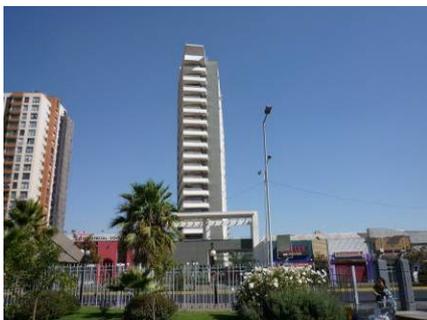
写真 3-1 建物外観

細長い平面形の20階建て高層集合住宅である。建物全体が少し傾斜しているという情報があったが、許可が得られず内部は調査できなかった。本建物は、市当局によって居住不可と判定されていた（写真3-1、3-2）。

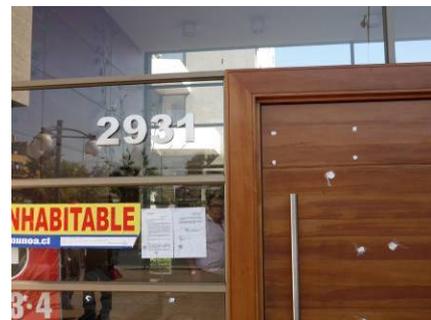
写真 3-2 市の判定結果の表示

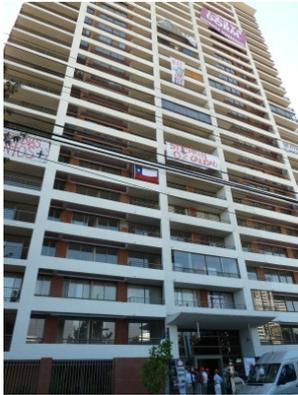
写真 4-1 建物外観

地上26階（地下1階）建てのRC造壁式構造の高層集合住宅である（写真4-1）。玄関脇のRC造耐力壁の付帯柱（主筋D35、帯筋D13相当）は、写真4-2のように脚部で圧壊している。写真4-3は、付帯柱を建物内部から見た様子である。また、当該壁の地下1階部分では、柱梁接合部が大きく損傷していた（写真4-4）。これは、連層耐力壁の地下部分で壁が無くなっていること（下階壁抜け柱）が原因していると考えられる。

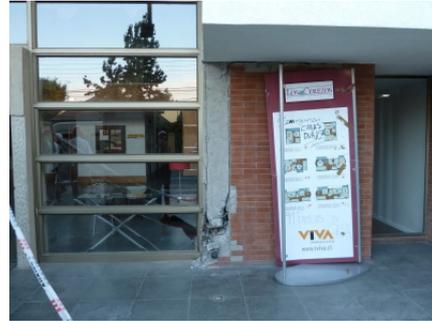
写真 4-2 1階柱脚の圧壊

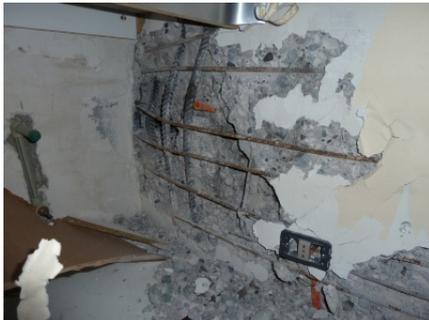
写真 4-3 写真 4-2 の内部の様子

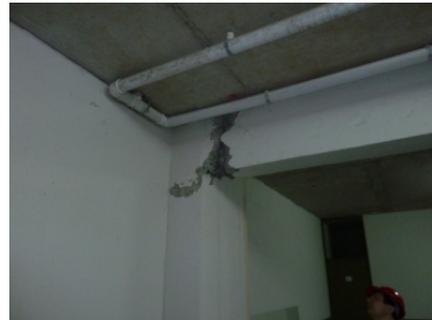
写真 4-4 写真 4-2 の地下部分

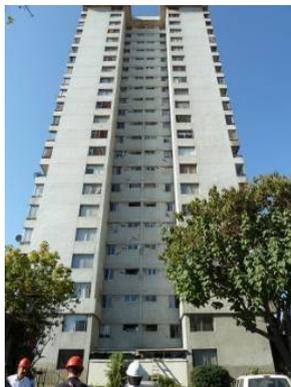
写真 5-1 建物外観

地上22階建てのRC造高層集合住宅で築38年程経過している。外壁の方立壁はれんがが積みの非構造壁であり、ほぼ全フロアで写真5-2のような損傷が発生している。構造体の損傷は、ほとんど見られないとのことであった。

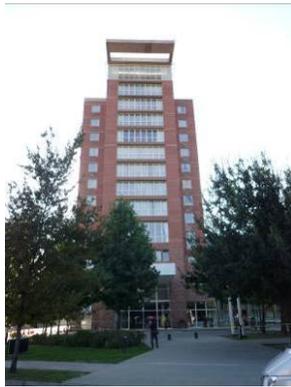
写真 6-1 建物外観

地上12階建ての宿泊施設であるが、建物内に立ち入れないため外観のみの調査である（写真6-1）。低層部の梁端、高層棟と接する部分と柱頭接合部に損傷が見られた（写真6-2）。建物内部

を調査した人の話によると、地下のRC造隅柱が圧壊していたとのことである。

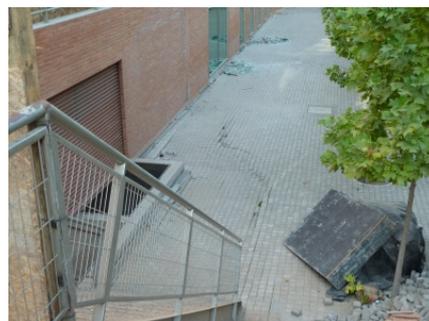
地上5階建て建物、他4棟からなる商業ビルである(写真7-1)。外階段の目隠し壁が崩落していた。方立壁により短スパン化した壁梁端部が大きく破損しているほか、一部には柱梁接合部の破壊が見られた(写真7-2)。また、ペントハウス階は、下階の床が抜けて傾いていた(写真7-3)。敷地には、地盤の変状も見られた(写真7-4)。

写真 7-4 地盤の変状

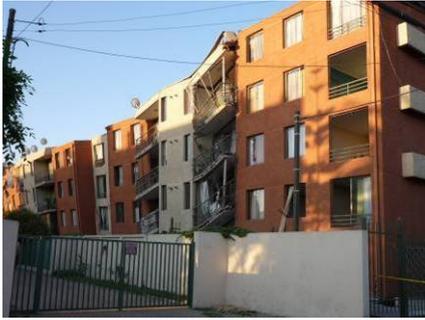
地上5階建てのRC造集合住宅である(写真8-1、写真8-2)。建物の短辺方向に敷地が傾斜しており(写真8-2の右方向)、建物長辺方向に連なる壁柱が大きく破壊し、1層の層崩壊が確認された。

写真 8-1 建物外観（長辺方向）

RC 造中層建物（集合住宅）の 1 層部分が崩壊した事例である（写真 36-1、写真 36-2）。特に写真 36-2 の建物は、下階壁抜け（ピロティ）構造となっていて、地震時の変形が 1 層に集中することによって引き起こされた破壊事例である。

写真 36-1 1 層部分の層崩壊
（写真 8-1 を再掲）

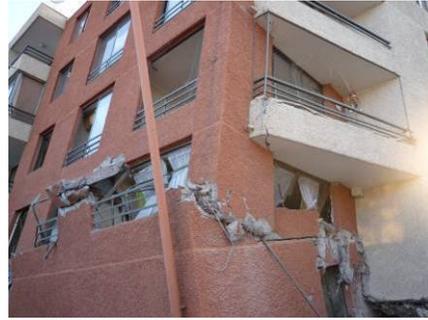
写真 8-2 建物外観（短辺方向）

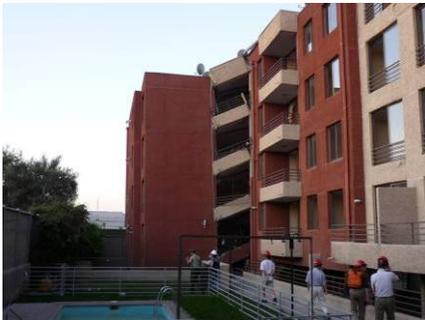
地上5階建てピロティ形式のRC造集合住宅である（写真9-1）。ピロティ階となる1階駐車場では、耐力壁の枚数が少ない（写真9-2）。1階壁柱の柱頭、柱脚部では引張軸力と曲げによるヒンジが形成されており、1層の層崩壊が確認された（写真9-3）。また、側柱のない耐力壁にも、せん断破壊が確認された（写真9-4）。

写真 9-1 建物外観

写真 36-2 ピロティ層の崩壊
（写真 9-1 を再掲）

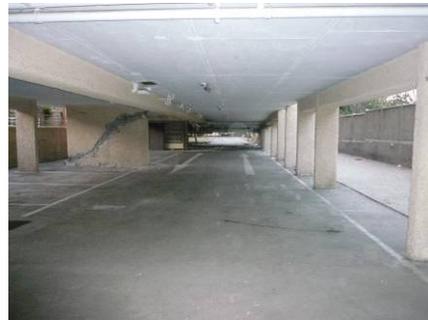
写真 9-2 1階駐車場（ピロティ）

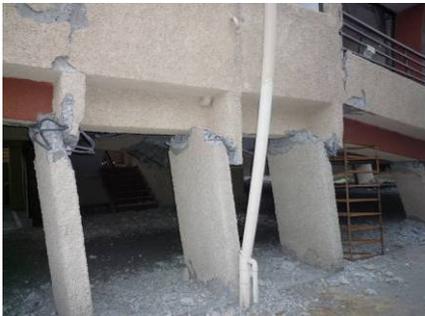
写真 9-3 曲げヒンジが生じた壁柱

写真 40-1 は、中層 RC 造建物の崩壊層の壁柱（扁平な形状の柱）であり、柱頭部に大きな損傷が発生している。この壁柱は、弱軸方向に曲げ降伏した後、柱頭部分に変形が集中し、その後、水平耐力の喪失により鉛直荷重を支えられなくなったものと推測される。

写真 40-1 曲げヒンジが生じた壁柱
(写真 9-3 を再掲)

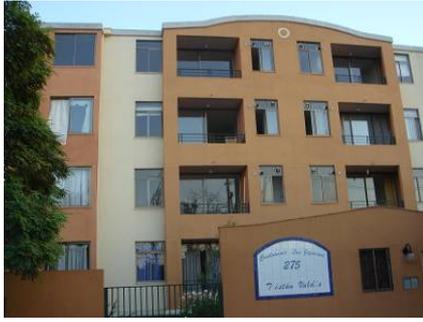
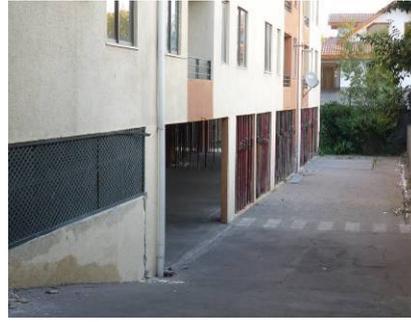
写真 10-1 建物外観

地上4階建てピロティ形式のRC造集合住宅である（写真10-1）。建物1階外周部はT字形の壁柱で構成され、中央部分は連層耐力壁構造となっている。T字形の壁柱は写真10-2のように高さ500～600mm付近で大きく損傷し、部材全域のコンクリートが脱落して軸力を負担できない状態であった。また、1階耐力壁もコンクリートが剥落しており、損傷程度は大きい。エントランス左側にある壁上端にスタイロフォーム状の充填物があり、外周部の耐力壁は地震力に有効に働いていないと推測される。

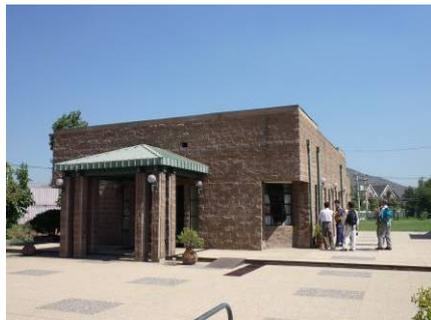
写真 11-1 建物外観

チリ日本人学校の講堂で、コンクリートブロック造の2階建て建物である(写真 11-1)。ブロック壁の目地部と躯体から張り出した片持ち壁の一部に、ごく軽微なひび割れが見られた(写真 11-2)。その他、天井材の一部にずれが生じていたが(写真 11-3)、全体的には軽微な被害である。

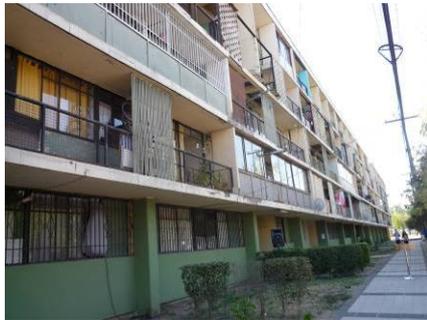
写真 12-1 建物外観

SERVIU によって建設された地上4階、中廊下形式の低所得者向け集合住宅(分譲)で、築54年程度経過している(写真 12-1)。RC造耐力壁付きラーメン構造で、架構内の壁はれんが積みの非構造壁(Infilled Wall 造^{#4})である。

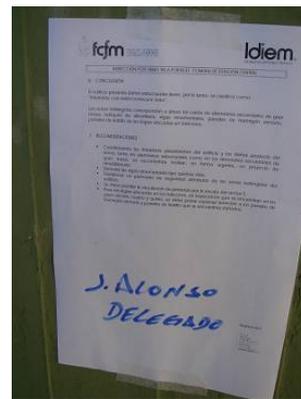
SERVIU が IDIEM に依頼して既に被災度調査を終えており、その診断結果と注意事項が掲示されていた（写真 12-2）。中廊下と戸塚壁部分の組積造壁にひび割れが見られ、完全に脱落している部分もあった（写真 12-3）。本建物は、これまでにチリで起こった 1960 年の地震（Mw9.5）や 85 年の地震（Mw7.8）などの大地震も経験していることになるが、現在まで継続使用されてきた。組積造壁には、ひび割れの修復跡も散見された。一方、外部階段の踊り場部分を支える梁部材に、長期荷重によるひび割れやたわみが生じていた（写真 12-4）。また、別棟では一端をローラー支持された飾り梁が地震の影響で脱落する被害も見られており（写真 12-5）、補強工事を行う際にはこれらに対する措置も必要と考えられる。

写真 12-2 診断結果の表示

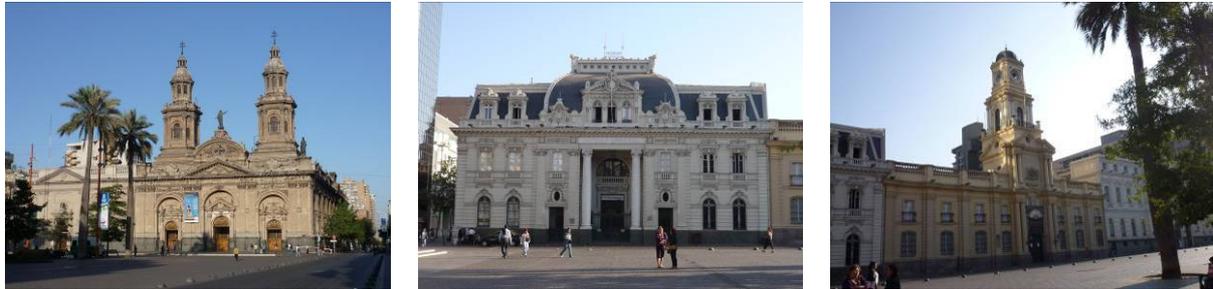
今回調査した範囲では、サンティアゴ市内の古い組積造（石積みやれんが造）建物には、被害は殆ど見られなかった。また、市内の多くの一般建物では、地震後出入り口のドアが開かない等の不具合は起きていたようであるが、外観上、殆ど被害は見られなかった。^{#6}

写真 13-1 サンティアゴ市内の組積造建物（無被害）

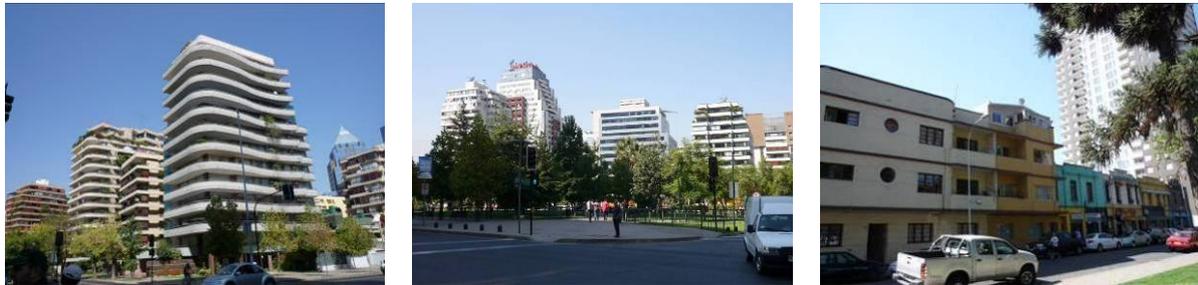
写真 13-2 サンティアゴ市内の一般建物（無被害）

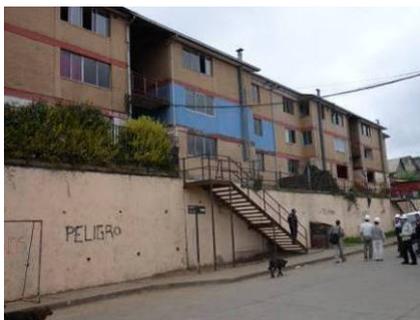
写真 14-1 建物外観

枠組み組積造 (Confined Masonry、以降、CM 造と略記) 3 階建て SERVIU の低所得者向け集合住宅で、丘の斜面に建つ築 10~15 年程度の建物である (写真 14-1)。柱寸法は 200x300mm、主筋は D10 相当で $\phi 4$ 程度の帯筋が約 150mm 間隔で入っている。壁には穴あきレンガを使用し、4~5 段おきに目地部に水平鉄筋 (はしご筋) が壁全幅に渡って入っているが、鉛直鉄筋は入っていない (写真 14-2)。

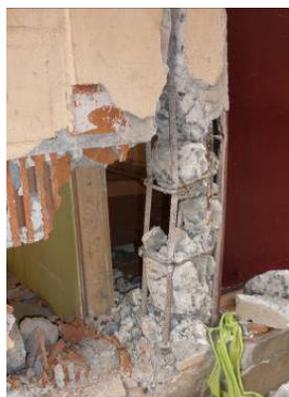
写真 14-2 CM 造の柱と壁部分

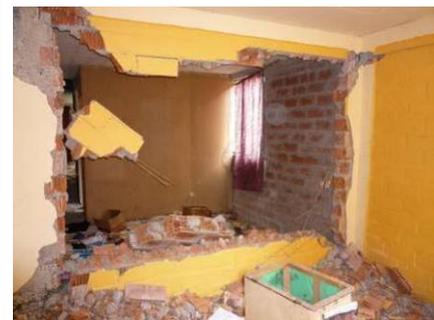
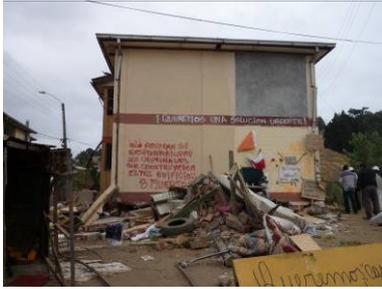
写真 14-3 1層部分で層崩壊した建物

敷地の一番高い場所（崖近く）に建つ住棟が1層部分で層崩壊し（写真 14-3）、2家族8名が死亡している。崖の上部に少し亀裂が入っており、盛り土の可能性もある。柱梁接合部には、帯筋は入っていない（写真 14-4）。

写真 37-1 1 階部分で層崩壊した CM 造（写真 14-3 を再掲）

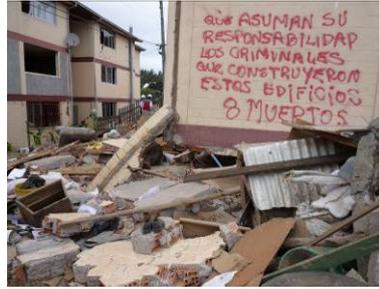
写真 14-4 柱梁接合部

写真 43-1 は中層 RC 造の柱梁接合部の破壊、写真 43-2 は CM 造 3 階建ての柱梁接合部が破壊した事例である。いずれも接合部に帯筋が入っていなかったことや、接合部の断面が小さかったことなどが、このような破壊の理由として考えられる。

写真 43-2 柱梁接合部の破壊（写真 14-4 を再掲）

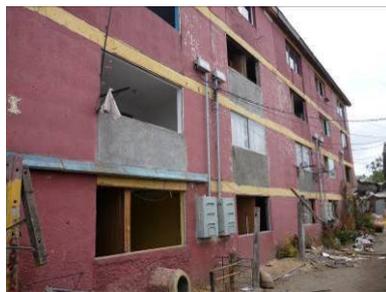
写真 15-1 建物外観

河口近くに建つSERVIUの集合住宅で、れんがを使ったCM造4階建て築20年程度である（写真 15-1）。高さ40cm程度の津波の痕跡が見られた。

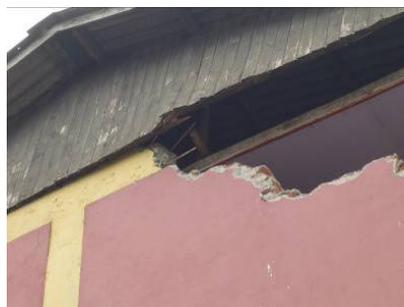
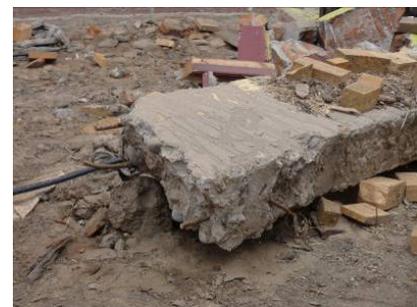
4棟の内1棟は、1階妻壁がせん断破壊し階高が少し下がっている（写真 15-2）。破壊した部分にはジャンカが見られ、鉄筋に錆が出ていた。別棟では、妻壁頂部の梁が崩落している（写真 15-3、写真 15-4）。

写真 15-4 落下した梁

写真 42-1 は、CM 造建物の最上層の梁が鉄筋の重ね継手位置で破壊し、面外に脱落した事例である。当該建物は、20 年以上前に建設されたものであり、設計・施工に関するチリの基準類がどのようなものであったのかは現時点で把握できていないので一般論ではあるが、通常、重ね継ぎ手の位置や継ぎ手長さは、主筋が負担する引張応力を確実に伝達できるように設計するはずである。落下した部材断面を見ると継ぎ手長さや位置が必ずしも適切とは言えず、応力伝達が十分に為されなかったことが原因として推測される (写真 42-2 参照)。

写真 42-2 継ぎ手位置が揃った梁主筋
(写真 15-4 を再掲)

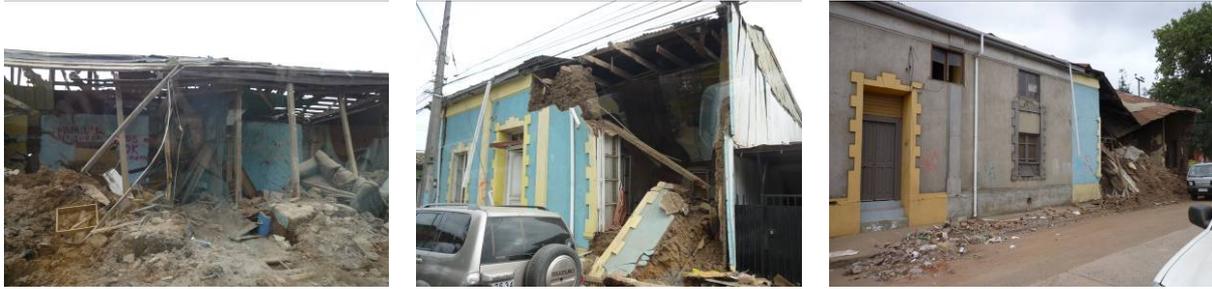
コンスティトゥションでは、古いれんが造やアドベ造建物の被害が各所で見られた。一方、山の斜面に建つ新しい低層住宅には、大きな被害は見られなかった。

写真 16-1 れんが造やアドベ造建物の被害

写真 38-1 アドベ造建物の被害（写真 16-1、写真 22-1 を再掲）

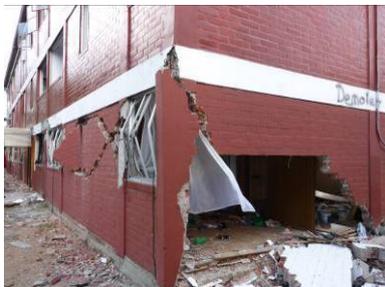
CM 造 3 階建て SERVIU の集合住宅で、緩やかな傾斜地に 4 棟の住棟が建っている。築 16 年程度。穴あきれんがを使用し、桁行方向の壁にはれんが 4~5 段おきに目地部に水平鉄筋が入っているが、梁間方向の壁には入っていない。敷地の一番高い場所にある住棟では 1 階部分の壁がせん断破壊し、ほぼ全ての柱部材が激しく損傷しており、被害程度は大破である (写真 17-1)。他の 2 棟では、エキスパンションジョイント (ただし、殆ど隙間がない。以降、EXPJ と略記) で区切られた片側の建物にせん断ひび割れが入っているが、小破程度であった (写真 17-2)。

写真 17-1 妻壁と桁行方向壁の崩壊

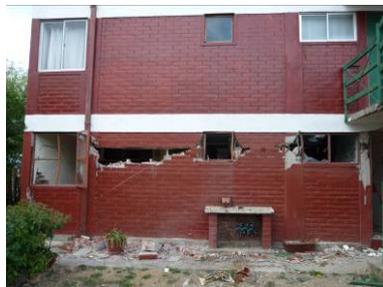
写真 17-2 桁行方向壁のせん断ひび割れ (別棟)

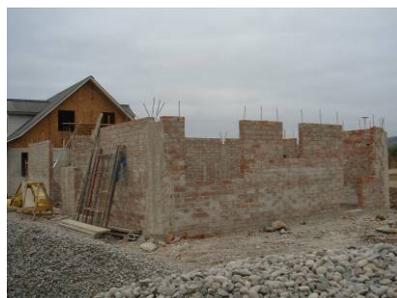
2 階建て低層住宅の建設現場で、1 階部分は CM 造、2 階は木造である (写真 18-1)。コンクリート基礎上に柱と壁の縦筋 (500mm 間隔) が配筋され、壁部分には穴あきレンガが積まれる。壁部分には水平筋も入れられ、壁と柱の頂部は場所打ちコンクリート梁で一体化される。柱の主筋および基礎梁主筋は接合部内で直線定着され、90° に折り曲げられたコーナー筋が主筋上に長さ 400mm (40d) で重ねられていた (写真 18-2)。柱帯筋は 200mm 間隔で配筋されているが、帯筋端部のフック角度は 90° であった。

写真 18-1 CM 造住宅建設風景

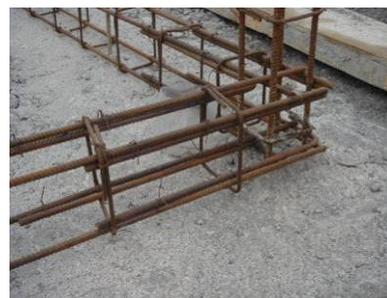
写真 18-2 基礎梁の配筋とコーナー鉄筋

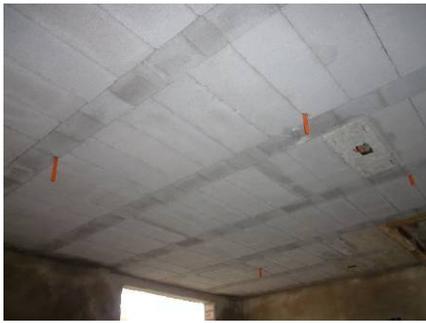
写真 18-3 スラブ（見上げ）

スラブは、コンクリートブロックを用いた一方向ジョイスツラブである（写真 18-3）。今回の地震では、柱部分のコンクリートを打設する前の組積造壁が面外方向に転倒した（写真 18-4）。

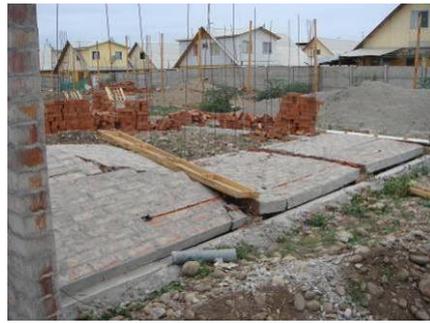
写真 18-4 転倒した組積造壁

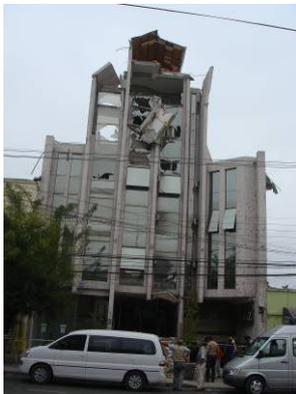
RC造のオフィスビルで、非構造壁部分が崩落している（写真 19-1）。崩落したコンクリート部材には、日本の軽量骨材程度の大きさの発泡スチロール粒が混入されていた（写真 19-2）。

写真 19-1 建物外観

写真 46-3 外壁の脱落 (写真 19-1 を再掲)

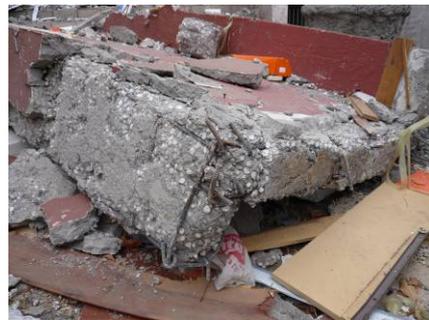
写真 19-2 発泡スチロール粒が混入された
コンクリート

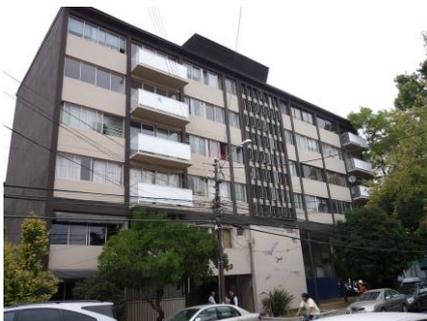
SERVIU のタルカ市庁舎で、築 30 年程度の RC 造地上 6 階建ての建物（上部 3 階はアパート）で、桁行方向外周部には鉄骨柱が用いられていた（写真 20-1）。1 階屋外通路では、窓ガラスが割れて飛散している様子も見られた（写真 20-2）。1 階正面の組積造壁がせん断破壊しているほか、屋内の RC 造耐力壁、並びにドア開口上部の短スパン梁の多くがせん断破壊している（写真 20-3）。耐力壁の端部の柱に相当する部分には 4 本の軸方向鉄筋が配筋されているが、鉄筋の間隔が非常に狭い（写真 20-4）。

写真 20-1 建物外観

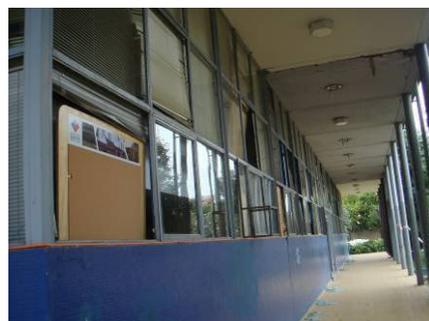
写真 20-2 桁行方向鉄骨柱と窓ガラスの飛散

写真 47-1 窓ガラスの飛散(写真 20-2 を再掲)

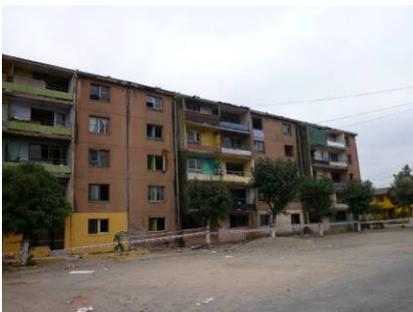
築約 50 年の低所得者向け公営住宅で、長辺約 47.4m×短辺約 7.7m、地上 5 階建ての RC 造建物 (Infilled Wall 造) である (写真 21-1)。写真 21-2 の正面壁の裏側は隣接住棟で、空隙のない EXP.J で接しているため衝突と振動によって組積造壁が損傷し RC 造架構から脱落しかけている。その他、非構造れんが壁の損傷、1 階妻壁の隅柱や開口部脇に鉄筋の露出が見られた (写真 21-3)。中破程度の被害と考えられるが、SERVIU 関係者によると本建物は取り壊し予定とのことであった。

写真 21-1 建物外観

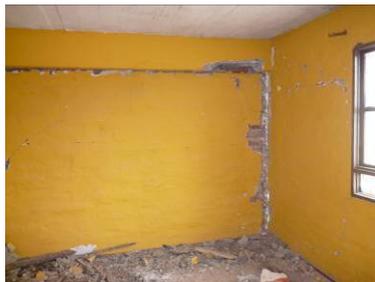
写真 21-2 組積造壁の損傷

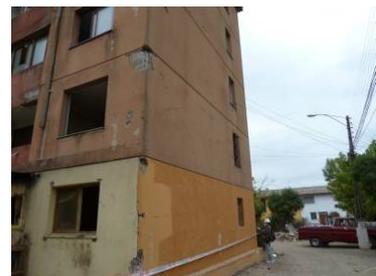
写真 21-3 隅柱の損傷

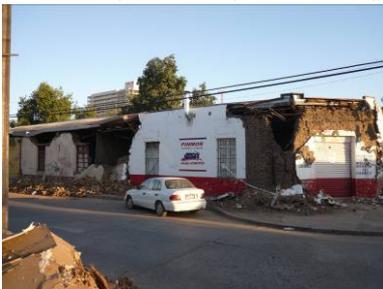
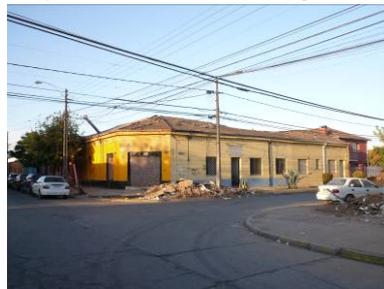
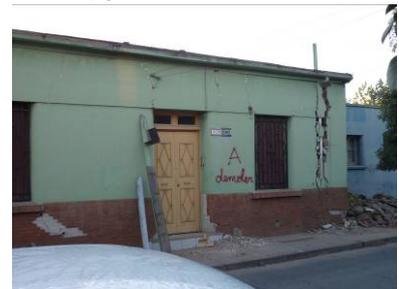
古いれんが造やアドベ造建物の被害は、市内の各所で見られた (写真 22-1)。一方、比較的新しい建物や住宅では、それほど被害を受けていないものも多い (写真 22-2)。

写真 22-1 れんが造やアドベ造建物の被害

写真 38-2 れんが造建物の被害（写真 22-1、写真 26-1 を再掲）

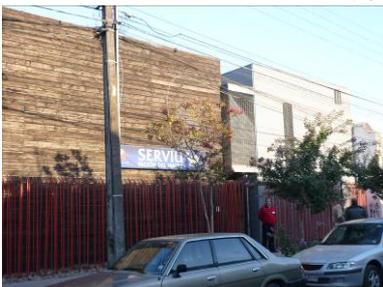
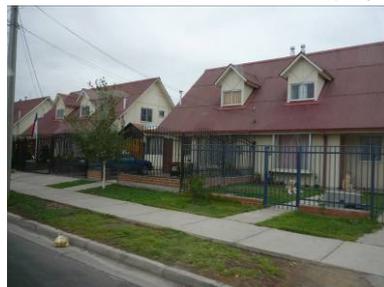
写真 22-2 新しい建物や住宅の様子

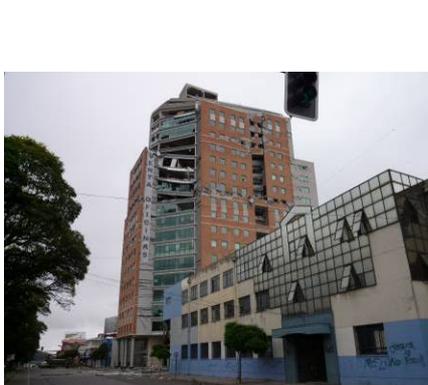
市街地に建つ地上約 20 階建ての高層 RC 造オフィスビルである (写真 23-1)。建物正面側の 12 階付近の中間層で層崩壊し (写真 23-2)、上層部が道路側に傾いており、前面道路は車両通行禁止となっていた。層崩壊している階付近で、セットバックしている。建物背面側には、開口の少ない連層耐力壁があり、顕著な損壊は起きていない。SERVIU 関係者の話によると、崩壊層より上部の階を取り壊し継続使用することを考えているとのことであった。

写真 23-1 建物外観

写真35-1 中間層崩壊による被害(写真23-1を再掲)

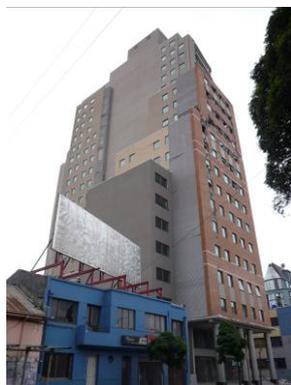
写真 23-2 層崩壊している 12 階付近

RC造高層建物の中間層が崩壊した事例である(写真35-1、写真35-2)。建物正面の外周部構面で完全に層崩壊しているが、反対側の構面は開口の少ない連層耐力壁であり損傷の程度は小さい。外観的には、層崩壊はセットバックしている階で生じている。詳細な調査結果や建物の構造に関する情報は得られていないので、被害原因については今後の検討によらなければならない。

写真35-2 層崩壊した12階付近(写真23-2を再掲)

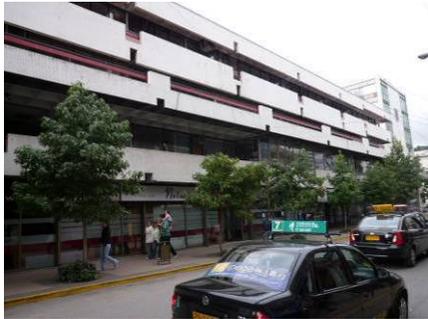
SERVIU が所有する事務所ビルで、RC 造地上 4 階建てである（写真 24-1）。室内や階段室部分の組積造壁が大破しており（写真 24-2）、書類等が散乱している。また、3、4 階の円形 RC 造柱の柱頭部に、曲げせん断ひび割れが一定間隔に発生している（写真 24-3）。損傷は非構造壁に集中しており、修復を行えば建物を使用することは十分に可能と考えられる。

写真 24-1 建物外観

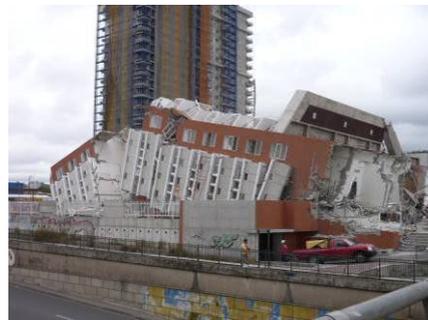
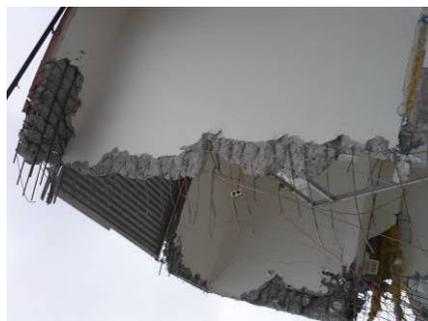
約 1 年前に建設された地上 15 階、地下 2 階（駐車場）建ての RC 造の民間集合住宅で、1 階の足元から、完全に転倒している（写真 25-1）。写真に見られる壁の破壊は、救助作業で開けられたものである。地震時に建物 5 階に住んでいた住民からのヒアリングによると、「地震が起きて 1 分程経ったところで建物が下に沈み込み、その後、転倒し始めた」とのことである。写真 25-2 は、1 階の壁柱および耐力壁で、転倒時に 1 階部分の全ての鉄筋が引き抜き、あるいは切断された様子が確認できる。一方、妻構面の地下壁には、ほとんど損傷は見られなかった（写真 25-3）。

写真 25-2 引きちぎられた 1 階壁柱および耐力壁

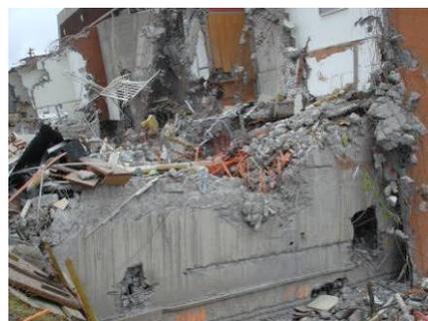
写真 25-3 建物地下壁

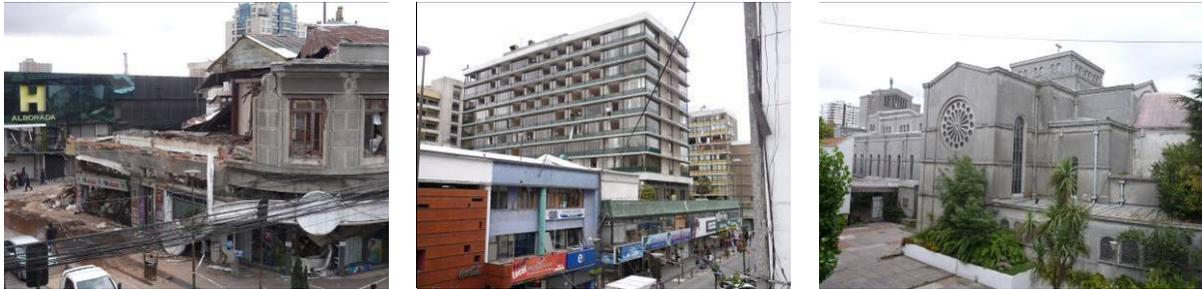
コンセプション市内では、多数の古いれんが造やアドベ造建物が被害を受けている。一方、建物の一部損傷やガラスの破損等によって修復作業中の建物も多く見られたが、RC造と推測される中低層建物でも、致命的な損傷を受けている建物はそれほど多くない印象である。市内の被災状況を写真 26-1 に示す。

写真 26-1 コンセプション市内の様子

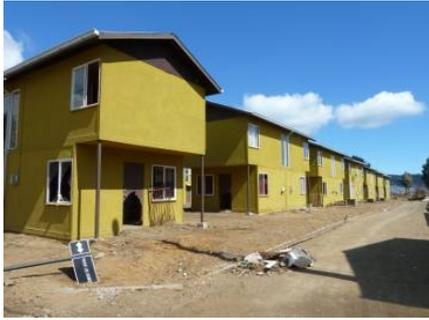
SERVIU が手がける住宅群で、鉄骨フレームにプレキャスト RC 造壁を組み合わせた住宅で (軒高さ 4.8m)、2008 年に建設された (写真 27-1、写真 27-2)。建物の被害は、津波によるもので、地震による大きな損傷は見受けられなかった。

写真 27-1 建物外観

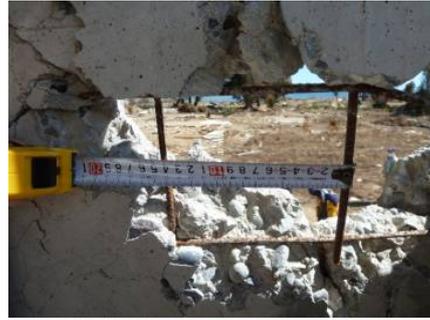
写真 27-2 プレキャスト RC 造壁

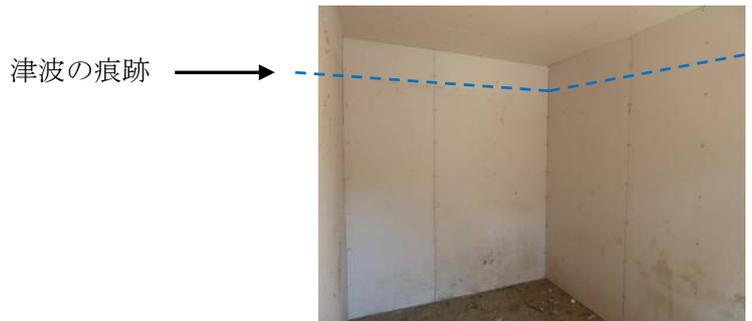
写真 27-3 津波の痕跡 (2階の壁)

写真 27-3 は、2階の壁に残る津波の跡である。海岸に最も近い住宅の標高が約 5m、津波の痕跡が2階の天井に近い位置に残っていることから、ここでの津波高さは約 9m 程度と推測することができる。

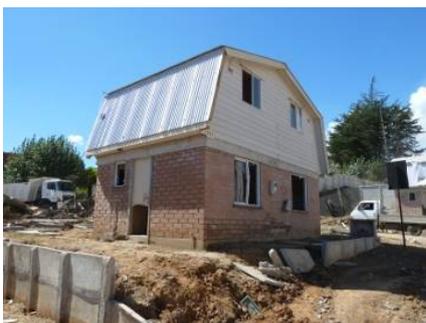
SERVIU が手がける住宅群で、2008 年に建設された。1階はれんがを使った組積造で、2階は木造となっている (写真 28-1)。地震による大きな被害は見受けられず、津波によって2階の木造部分が流される被害が多く見られた (写真 28-2)。北側にある住宅の被害が大きく、かつ2階の木造部分が南側に片寄って変形していることから、津波は北側から押し寄せたものと推測される。

写真 28-1 建物外観

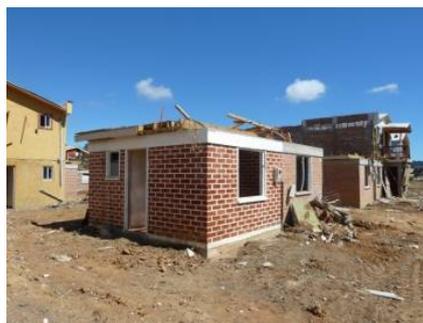
写真 28-2 津波により2階が流された住宅

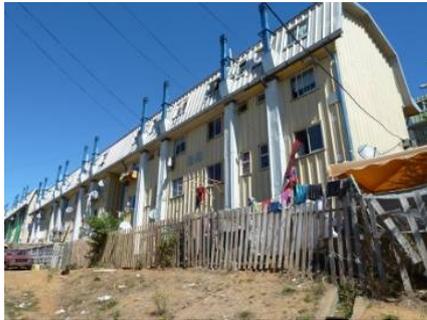
SERVIU が提供する地上4階建ての集合住宅である (写真 29-1)。軽量鉄骨とブレースからなる

写真 29-1 建物外観

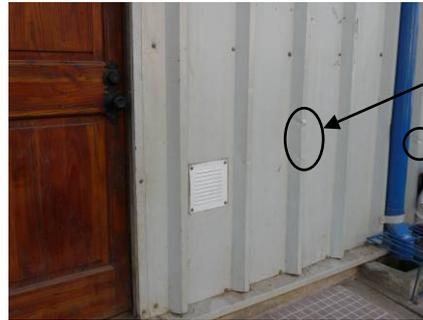
構造であり、鋼製の折板で外壁を構成している。一部の住戸では、以前から住民がブレースや柱を取り外していたとのことであったが、今回の地震による大きな被害は見られなかった。外壁の折板には、写真 29-2 のように一部変形が見られ、耐震要素として有効に働いてことが推測される。

写真 29-2 折板の一部が変形

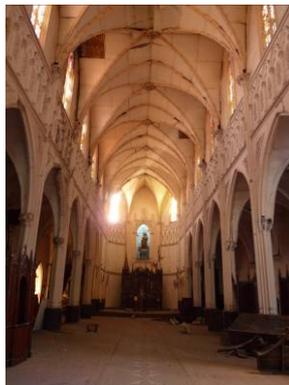
チジャンでは調査は行っていないが、宿泊したホテルの近くにあった教会に大きな被害が見られた (写真 30-1)。建物躯体は RC 構造であるが、屋上の尖塔が屋根を突き抜けて崩落している。また、礼拝堂の列柱上部や壁にも損傷が見られた (写真 30-2、写真 30-3)。

写真 30-2 教会内部

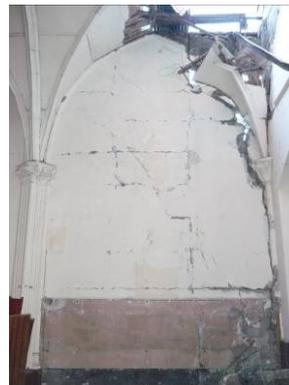
写真 30-3 落下した尖塔

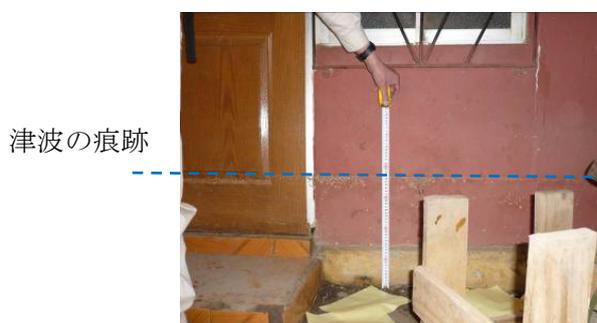
コンスティトゥシオン市街に見られる津波の痕跡 (写真 31-1、写真 31-2)。

写真 31-1 河口近くの SERVIU 集合住宅の津波跡
(高さ 40cm 程度)

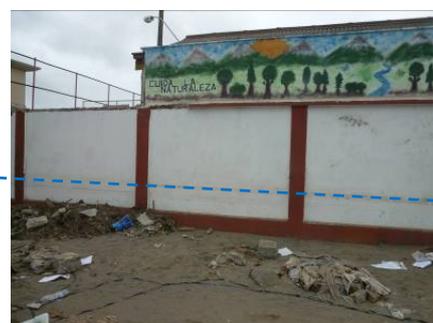
写真 31-2 市街地の津波跡

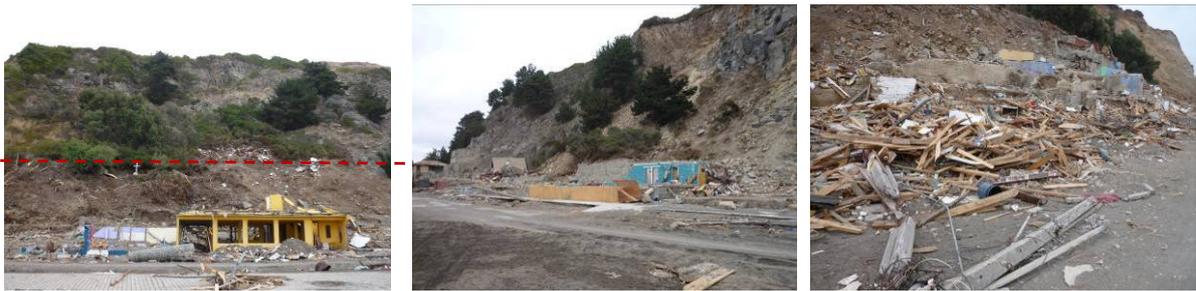
海岸部には数軒のレストランが建っていたということであるが、全て破壊されている。崖の中腹まで海水によって植物が変色しており、目測でおよそ 20~30m 程度まで津波が達したものと推測される。(写真 31-3)

写真 31-3 津波の被害跡

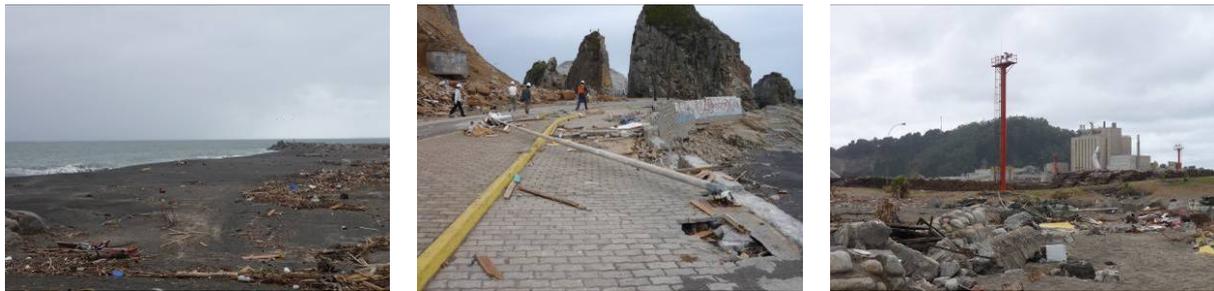
海岸沿いの道路に立っていた街灯は、全て根本から同じ方向 (南方向) に倒されている。また、

海岸近くの木材チップ製造工場も被害を受けている。(写真 31-4)

写真 31-4 津波による海岸部の被害

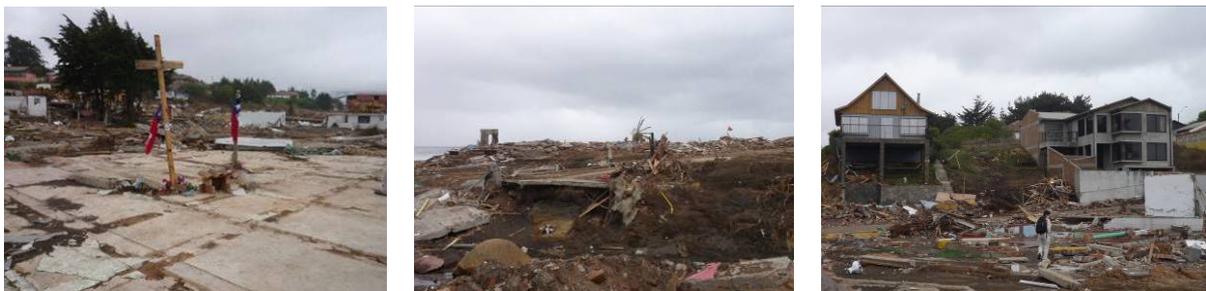
ペジュウエは、震源に最も近い位置にある太平洋に面した小さな集落である。津波による被害が大きく、海岸にあった建物は殆ど流されていてコンクリートの基礎や一部の壁が残っている程度である(写真 32-1)。住民の話によると、地震の直後、車で自主的に高台に避難したので人的被害は出ていない模様である。普段から避難訓練を行っており、津波に対する防災意識は高かったことが分かる。なお、1960年の地震では、津波は大きくなかったということである。

写真 32-1 津波による海岸部の被害

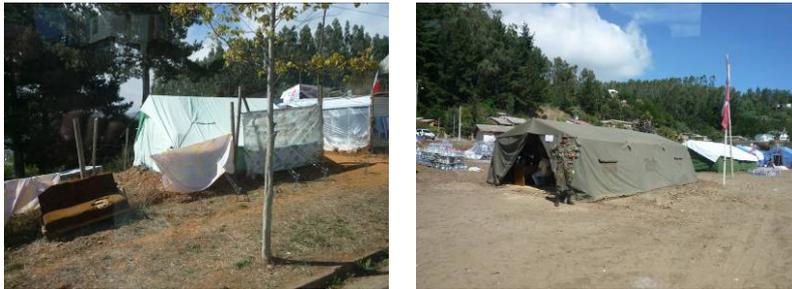
木造等の建物は津波によって破壊され、甚大な被害が発生しており、海岸近くには瓦礫が積み重なっている(写真 33-1)。一方、2.6で記述したように、RC造やれんが造の建物では津波の痕跡は見られるものの、構造躯体は大きな損傷を受けずに残っている。地元住民は、地震の後、高台に避難し無事だったようであるが、津波の第一波が引いた後、荷物を取りに自宅に戻った人や海岸近くの別荘などに滞在していた観光客の中には、津波の犠牲者が出ている模様である。この地区は、調査時点では軍の管理下に置かれていた(写真 33-2)。

写真 33-2 避難民のテントと軍のテント

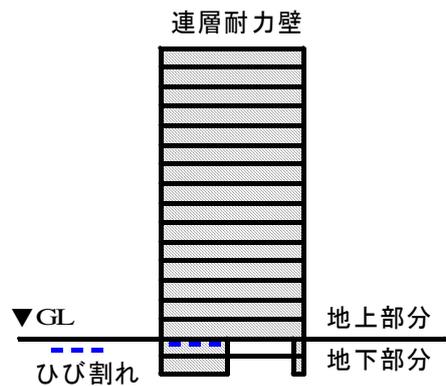
図8 地下階で一部壁抜けした連層耐力壁のイメージ図

15階建てのRC造集合住宅が転倒した事例である(写真34-1。2.で示した写真を再掲載する。以下同様)。建物の地下階が自走式の駐車場となっており(3.3(1)に示す事例も同様)、上階に比べて耐力壁長さが短くなっている(壁量の減少)ため当該部分で破壊が発生し(写真39-1、写真39-2参照)、転倒の原因となったことが推測される。地下階に大きな開口部を設けた連層耐力壁のイメージを、図8に示す。転倒原因については、今後、詳しく検討する必要がある。

都市部に建設される新しい集合住宅では、駐車場となる地下階で車の通行スペースを確保するため、連層耐力壁の一部に大きな開口を設ける設計が行われている模様である（図 8 を参照）。写真 39-1 は、図 8 に示すイメージ図の地下部分左側の壁に相当する。写真に見られる破壊は、該当部分の壁に大きな引張軸力とせん断力が作用したことによって発生したものと推測される。

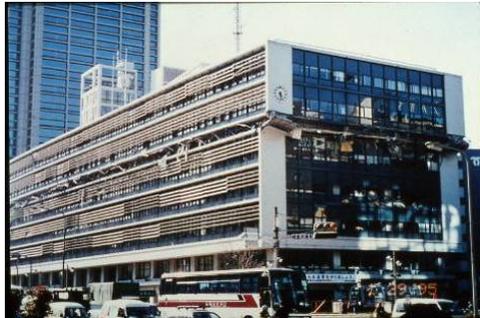
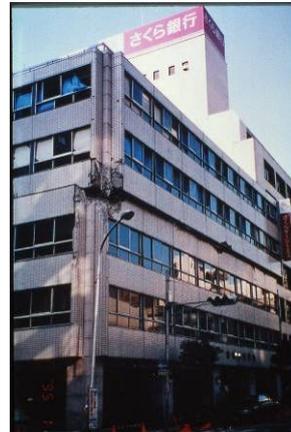
1995年の阪神・淡路大震災でも、同じように中間層が崩壊した被害事例が報告されている（写真 35-3）。これらについては、鉄骨鉄筋コンクリート（SRC）造から RC 造への構造形式の切り替え等が、被害原因として指摘されている。

写真 35-3 中間層で崩壊した建物（阪神・淡路大震災）

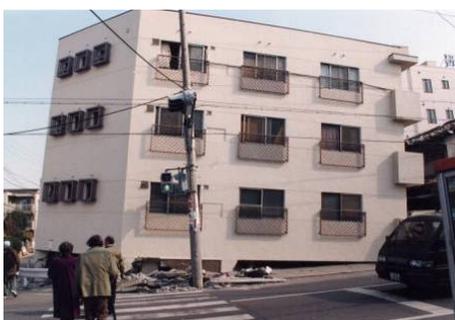
ピロティ層の崩壊は、これまでに多くの地震被害で報告されている破壊形式であり、写真 36-3 は 1995 年阪神・淡路大震災での事例、写真 36-4 は 2009 年ラクイラ地震（イタリア）で見られた事例である。

写真 36-3 ピロティ建物の崩壊
（阪神・淡路大震災）

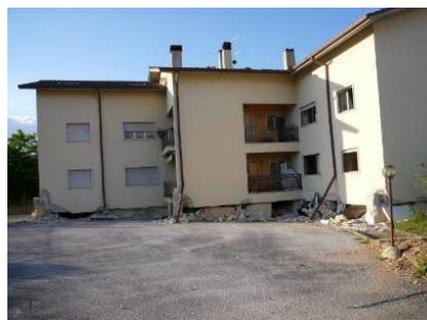
写真 36-4 ピロティ建物の崩壊
（ラクイラ地震）

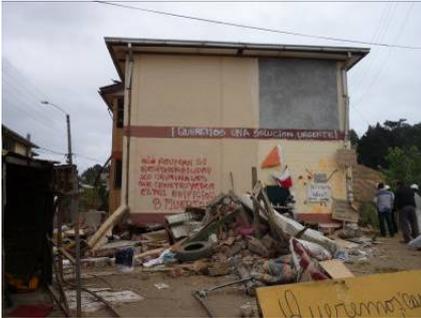
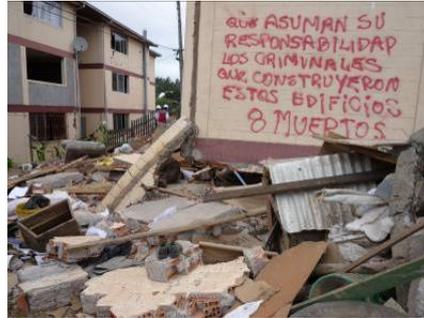
写真 37-1 は、CM 造 3 階建ての集合住宅で、1 階が崩壊し 2 階以上の部分が落階した事例である。このような構造では、全層で同じ部材断面や配筋とすることが多く、一方、1 階には出入口等の大きな開口が設けられるため上層に比べ相対的に壁量が少なくなる傾向がある。建物に作用する地震力は一般に 1 階が最も大きいため、相対的に 1 階が最も壊れやすくなる。

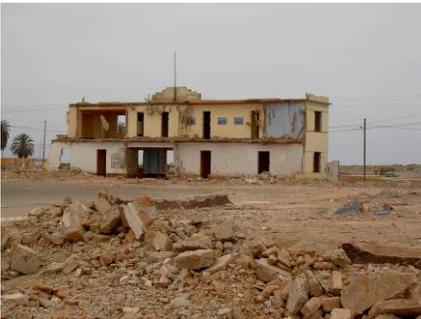
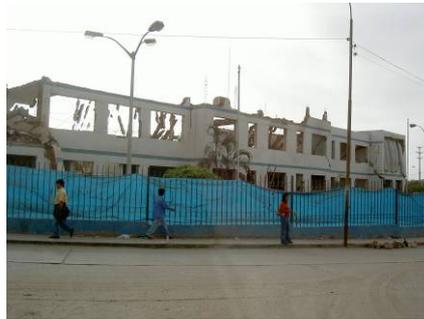
CM 造建物の被害は、これまでも数多くの地震で報告されており、2007 年ピスコ地震（ペルー）の被害事例を示す（写真 37-2）。

写真 37-3 崩壊した CM 造建物（ピスコ地震）

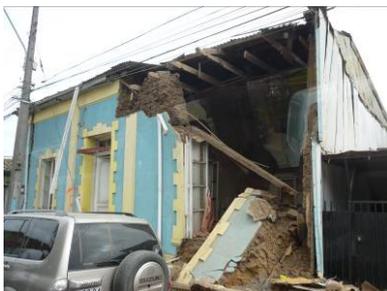
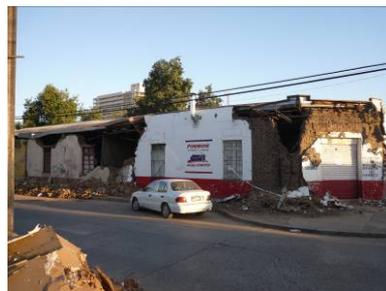
写真 38-1 や写真 38-2 は、アドベ(Adobe)造建物やれんが造建物など組積造建物の被害事例である。最近の地震での被害事例として、例えば、2008 年四川大地震のれんが造建物の被害（写真 38-3）、2009 年ラクイラ地震（イタリア）の組積造建物被害（写真 38-4）など多数報告されている。

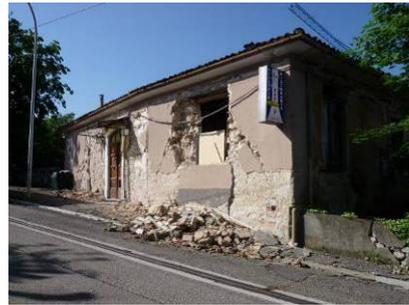
写真 38-4 組積造建物の被害
（ラクイラ地震）

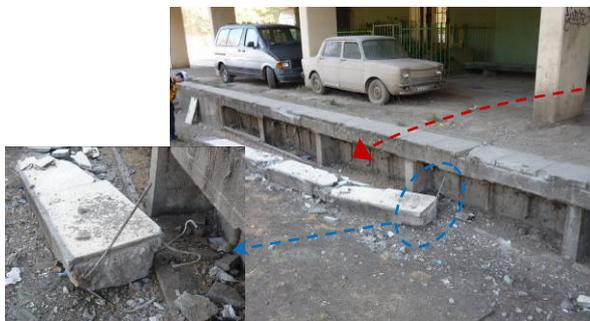
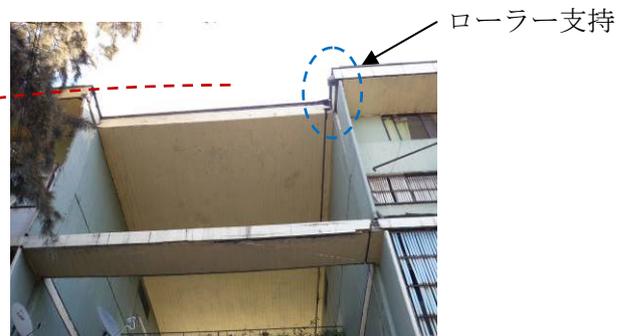
接続部の配筋状況

写真 46-1 は、一端をローラー支持された飾り梁が地震の影響で脱落し、7~8m 離れた場所に落下した事例である。また、写真 46-2 や写真 46-3 は、RC 造オフィスビルの非構造壁が崩落した事例である。いずれも、重量のある RC 造部材であり、通行人や車両を巻き込んで大事故に至る危険性がある。今回の調査では、建物外壁面にこのような装飾部材を取り付けている建物が多数見られた。今後、設計または施工において注意が必要であろう。

写真 46-1 飾り梁の脱落 (写真 12-5 を再掲)

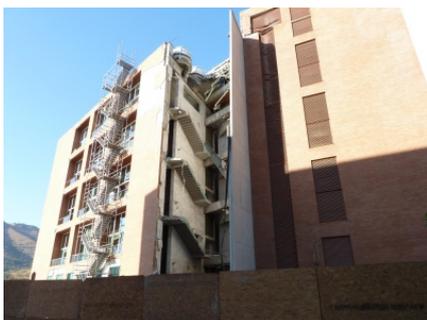
写真 46-2 外壁の脱落 (写真 7-1 を再掲)

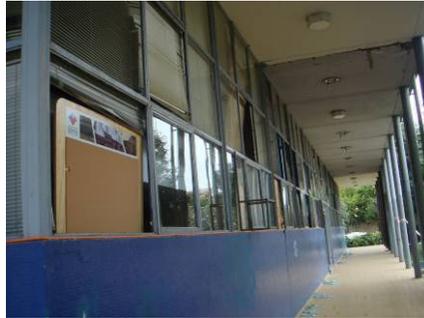
写真 47-1 は、中層建物外周部の窓ガラスが割れて飛散した事例である。

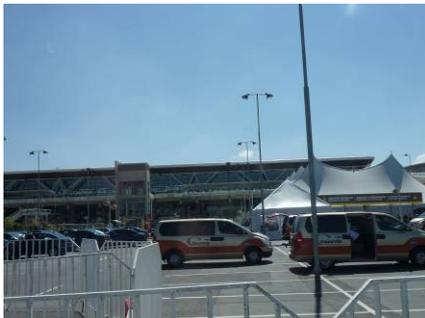
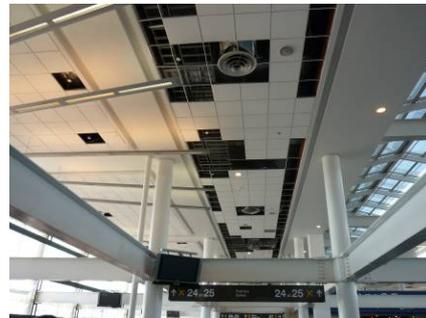
サンティアゴ国際空港ターミナルビルでは、天井部材が脱落する被害が起きていた(写真 47-2)。調査時点では、本被害と設備関係の被害によってターミナルビルが使用できなくなり、一部の業務が屋外の仮設テントで行われていた。

写真 47-2 サンティアゴ国際空港天井パネルの脱落

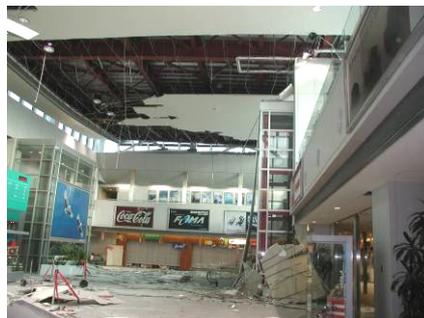
大規模建物の天井材の落下は、国内でも 2003 年十勝沖地震による釧路空港ターミナルビルの被害(写真 47-3) 等が報告されている。

写真 47-3 釧路空港天井パネルの脱落(釧路空港ビル株式会社提供)^[7]
