## 6. 道路橋

### 6.1 概要

### 6.2.1 能登島大橋

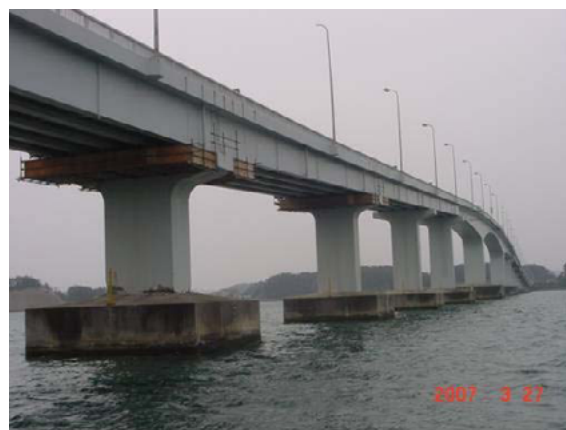
写真-6.1 能登島大橋（写真手前能登島）

本橋は、**図-6.2**～**図-6.4**に示すように、3径間連続のP C 箱桁有ヒンジラーメン橋とその前後の18径間のP C T単純桁橋（5主げた）からなる。

このうち、単純桁橋の橋脚P6、P7、及び、ラーメン橋と単純桁橋の掛け違い橋脚であるP10、ラーメン橋の中間橋脚であるP11の4基に比較的顕著な損傷がみられた。その他の橋脚にも基部にひび割れやコンクリートの剥落が見られたが、いずれも軽微であった。主な損傷の状況と調査結果は以下の通りである。

以上より、能登島大橋については、調査時点で応急復旧としてP7基部の断面修復とP10へのひびわれ注入を実施することでほぼ被災前の耐荷力が得られるものと判断された。

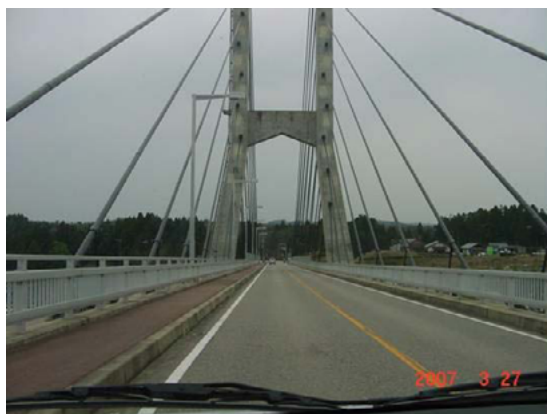
能登島広域農道の中能登農道橋は、全長450mの3径間連続PC斜張橋で塔柱はコンクリートで斜ケーブルは2面14段となっている。遠望からの目視と車上からの外観調査のみであったが、斜ケーブルや塔柱など構造部分に変状はみられなかった。本橋の斜ケーブルではその多くの基部に制振装置が設置されていたが、それらにも損傷などの異常は見受けられなかった。

写真-6.18 車中から橋面を撮影

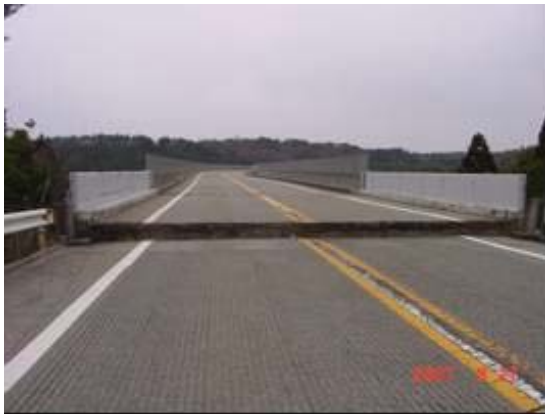
一方、両橋とも、橋台背面の土砂の流出、盛土の変形によるものと考えられる橋梁前後の盛土区間での顕著なひびわれや陥没、橋梁路面との段差がみられた。段差は、地盤改良後、舗装工事がなされ4月25日に復旧工事が完了し、それを受け、4月27日に一般車両の供用が開始された。

写真-6.19 能登大橋A2(手前土工区間)

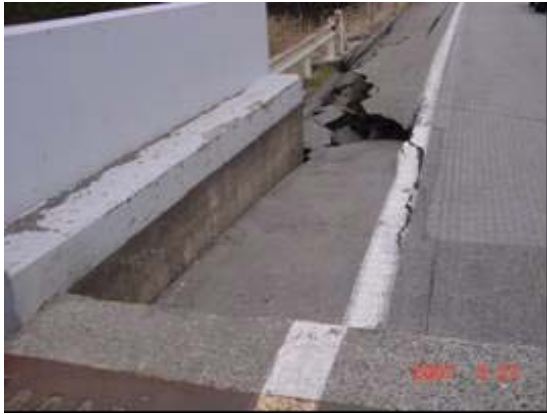
写真-6.22 能登大橋A1(手前構造物区間)

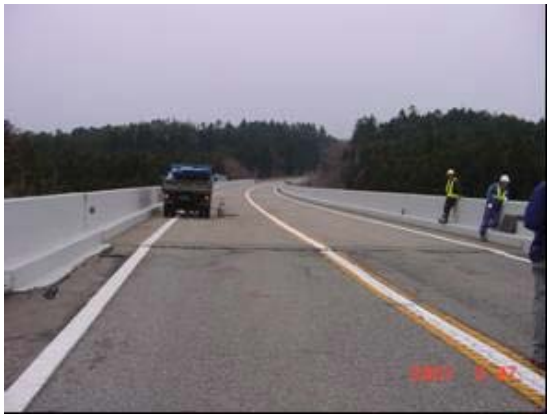
写真-6.24 安津見高架橋(手前土工区間)

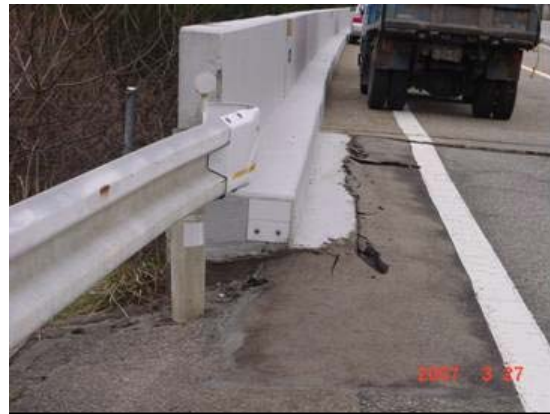
写真-6.25 左のウィング箇所の拡大

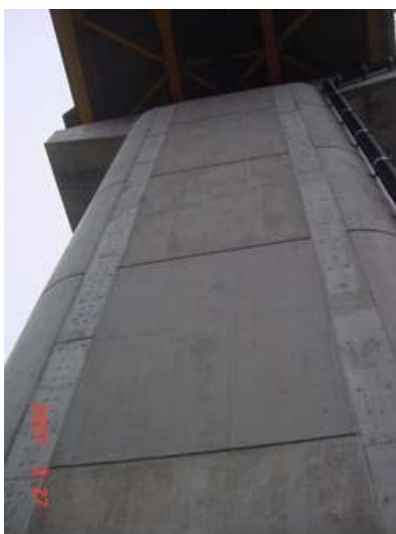
写真-6.26 安津見高架橋橋脚

能登有料道路では、能登大橋および安津見高架橋の調査を行った。安津見高架橋は過去に、アルカリ骨材反応の劣化損傷を受けたため、梁部の打ち換え及び柱部のPC巻立てによる補強がなされていたところである。両橋梁とも橋梁構造本体には大きな損傷は確認されなかった。確認された損傷は、伸縮装置部で遊間異常や地震によって移動量を超える変位があったものと推定される衝突痕であった。

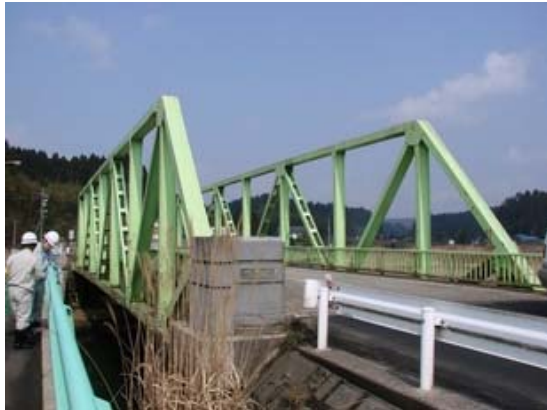
写真-6. 29 白濁橋全景

単径間下路式トラス橋。固定側支承部の前面側に配置されたアンカーボルトの抜け出し（4cm程度）が見られたことから、両橋台は前面に若干移動したと考えられる。単径間の構造であり、橋梁の機能や安全性上、直ちに問題となることはないと判断された。橋台は、当初よりアースアンカーにより補修がなされていたことから、以前にも側方移動がみられたものと思われる。したがって、軟弱地盤上に橋台及び盛土の建設がなされていたと考えられ、今回の地震により移動量が増加したものと考えられる。

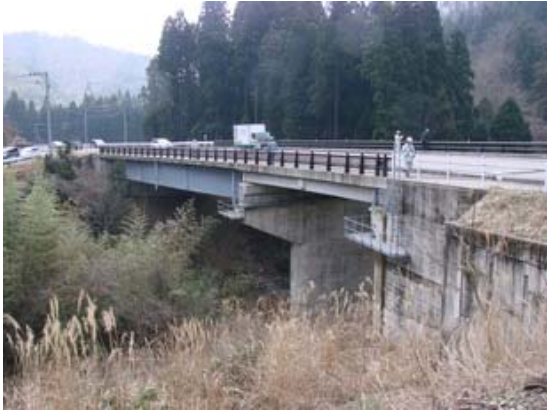
写真-6.31 高瀬橋全景

2径間単純鈹桁橋。左側写真の奥側に位置する固定支承のサイドブロックが橋軸直角方向に変形した。しかし、ゴム支承本体の損傷はなく、橋梁の機能や安全性上直ちに問題となることはないと判断された。中間橋脚部直上の高欄継手部に移動の跡が、また、歩道部にも衝突の跡が見られた。以上より、地震による橋脚上で桁端部同士の衝突が生じたことが推定される。

橋台背面の沈下による路面の段差が生じたが、調査時点では段差部のすりつけによる復旧が完了しており、通行に問題のない状態となっていた。

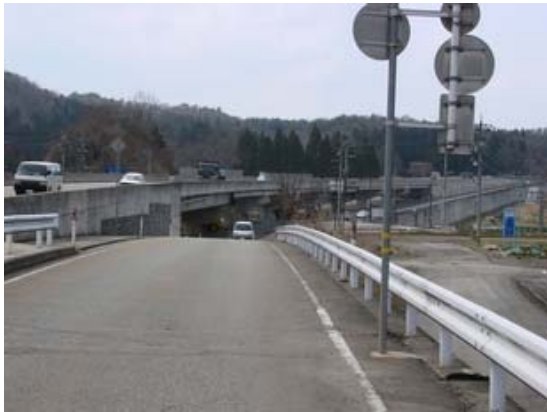
写真-6.36 上町高架橋全景

本橋は、7径間からなる連続プレテン桁、単径間単純桁であり、一部、曲線区間を含んでいる。曲線橋と背面土工直線部を結ぶ端部橋脚と橋台の間にすりつけの桁が配置されている区間で橋台と端部桁（単純桁）の壁高欄の衝突による損傷が生じた。桁の回転により端部桁曲線部外側で桁と高欄が接触したものと考えられる。橋梁構造本体に損傷はなく、橋梁の機能や安全性上直ちに問題となることはない判断された。

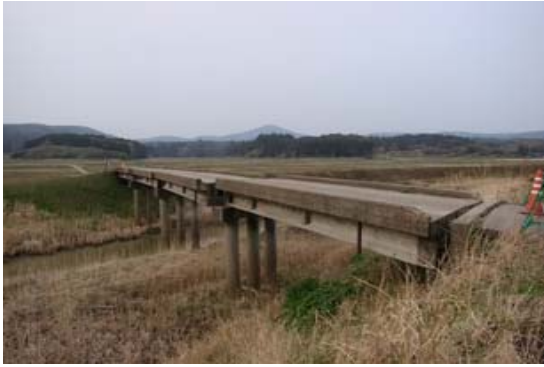
写真-6.43 (13) 橋全景

また、農道橋と思われる(13)橋は、斜角を有するパイルベント橋であり、桁の回転による変位が生じ、通行止めされていた。間詰め材である帯状のゴムに桁が設置されているだけで上下部構造が固定されていないこと、斜角を有すること、下部構造の剛性が小さいために変位が生じたと考えられた。
