7. 道路土工・斜面

7.1 道路土工・斜面の被害概要

7.2 道路土工の被害

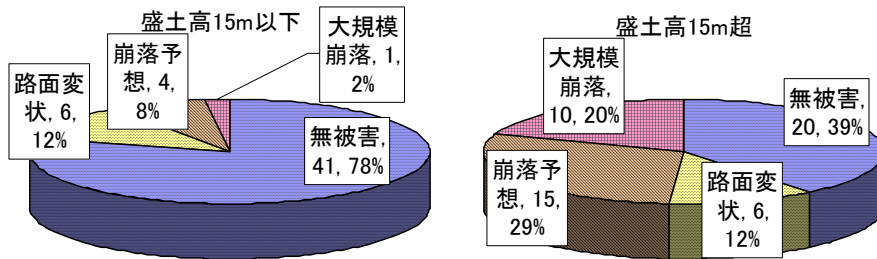
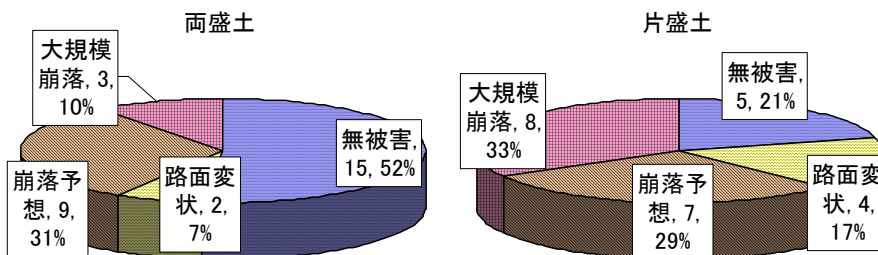
図-7.2.2 盛土構造と被害の関係

- ①盛土高15m超の盛土で被害の割合が高い傾向が見られた。盛土高が高いほど被害を受けやすい傾向があるといえる。
- ②片盛土において大規模崩落の割合が高い傾向が見られた。このことから、切盛り境や地山傾斜地において被害が大きくなった可能性が考えられる。
- ③盛土背面の沢筋の有無やのり面からの湧水状況では被害程度に明確な傾向が見られなかった。このことから、盛土内の地下水の浸透状況は沢筋や湧水の状況のみでは判断が困難である可能性が考えられる。
- ④地山勾配について、のり尻勾配と盛土背面部勾配との比Zが小さい、すなわち盛土背面の勾配よりのり尻の勾配が緩い傾向が高いほど、被害の割合が高い傾向が見られた。
- ⑤のり先構造物が無い場合において被害の割合が高い傾向が見られた。このことから、のり先構造物は盛土のり尻の変形を抑制する効果が高い可能性が考えられる。

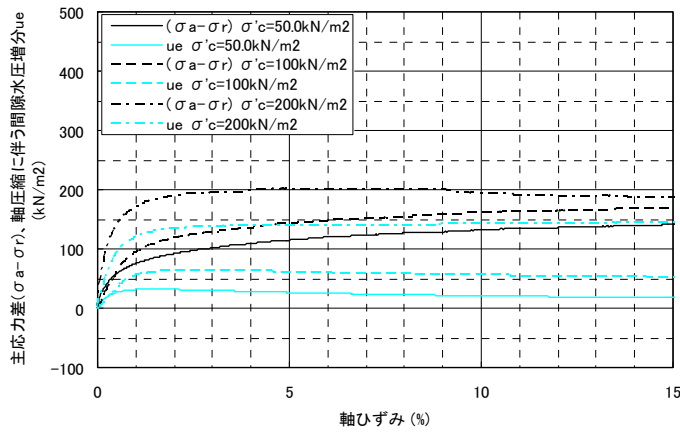
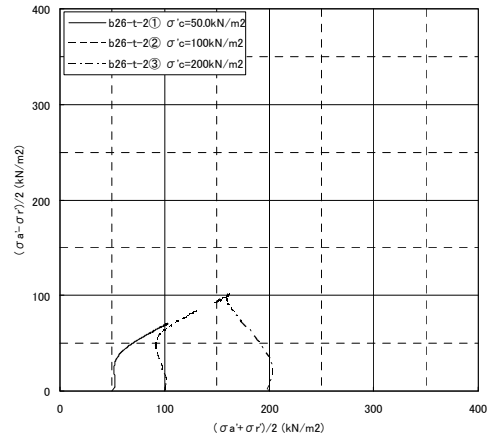
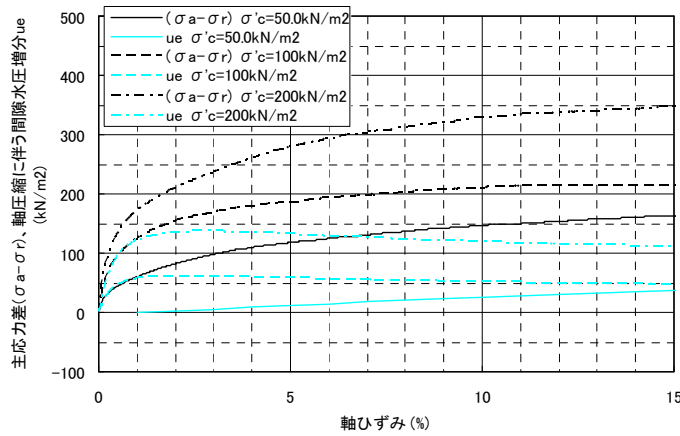
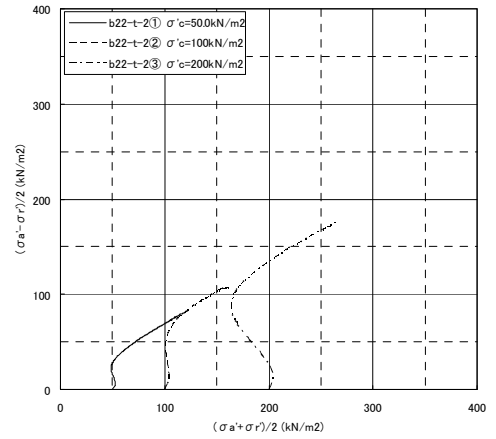
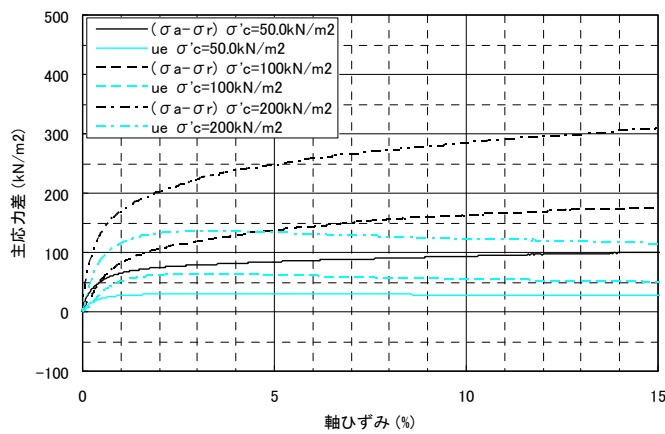
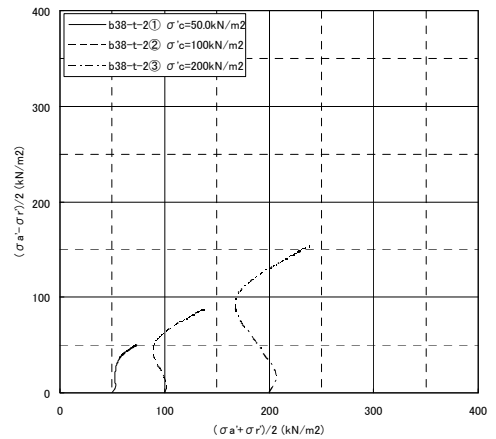
図-7.2.7 圧密非排水三軸圧縮 (CU) 試験結果

表-7.2.4、図-7.2.7および図-7.2.8に力学試験の結果を示す。力学試験は、縦22（崩落予想）、縦26（無被害）、縦38（大規模崩落）の3箇所現場より、シンウォールサンプリングにより採取した試料に対して、圧密非排水三軸圧縮試験および繰返し非排水三軸試験を行った。三軸圧縮試験の結果より、試料採取箇所や被災程度によらず、いずれの供試体も応力-ひずみ関係に明確なピークと残留強度が見られず、比較的高い内部摩擦角・粘着力を有していた。また、液状化試験の結果より、液状化強度については大規模崩落箇所である縦38の結果が最も低い値を示したが、いずれも0.4以上と比較的高く、また、いずれの試料も繰返し载荷に伴うひずみの急激な増加は見られない。

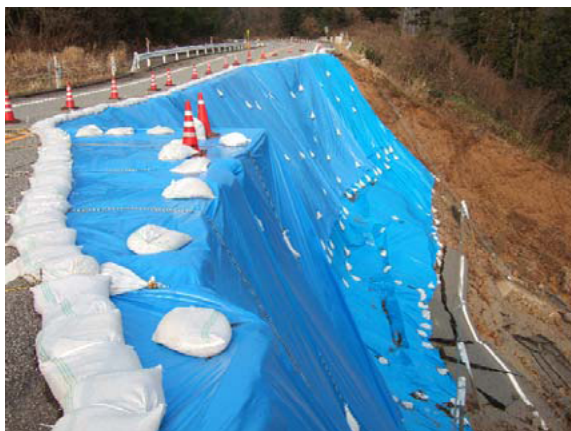
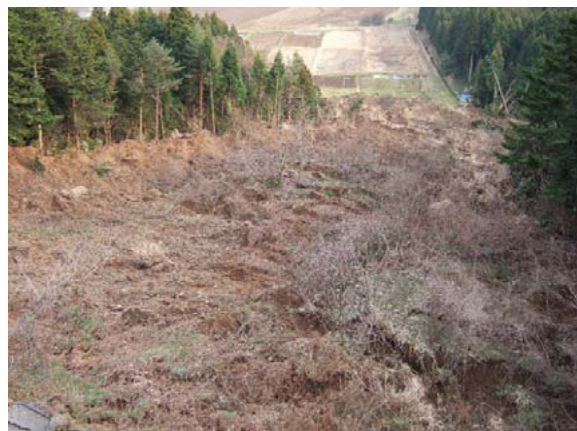
(1) 能登有料道路 七尾市中島町豊田その 5 5.6kp (道路欠壊) 縦-6

写真-7.2.2 被災状況（七尾市中島町豊田その5 5.6kp 縦-6）
（左：路面、右：のり先方向）

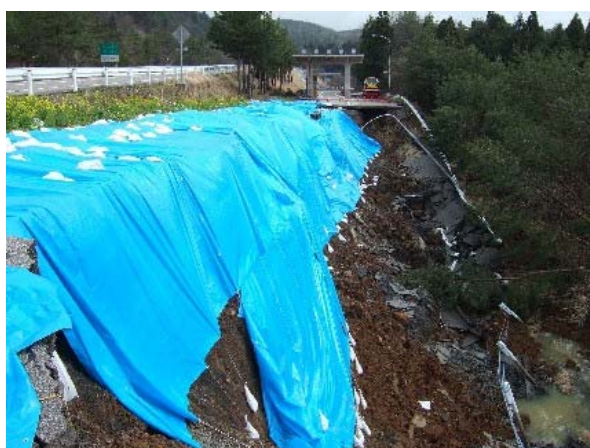
図-7.2.16 に示した被災後に実施されたボーリング柱状図によると、基盤地質は風化凝灰角礫岩で N 値 10 程度以上であり、盛土材は礫混じりシルト質粘土で N 値 3 程度以上となっている。基盤と盛土間には、 N 値が 5 程度の腐食土層を含む表層が存在する。地下水位がのり尻付近では盛土内にあることから、常時から盛土内に水の供給がなされていた可能性がある。崩土先端は多量の水分を含み泥状となっていた。また、下方の棚田も湿地化しており、湧水も見られた。背後地山の沢筋は明瞭であったが、二次調査の際には雨天時にもかかわらず流水が見られず、背後地山からの水は表土内を伏流している可能性が考えられる。背後地山からの水は表面排水により一度集水マスに集められた後に横断パイプにより処理されているが、背後地山から伏流した浸透水が盛土内に浸入し、盛土内の水位が高まっていた可能性がある。

(a) 盛土崩壊状況

写真-7.2.8 被災箇所の状況（能登有料 七尾市中島町横田その1 10.6kp 上りオンランプ 縦-10）

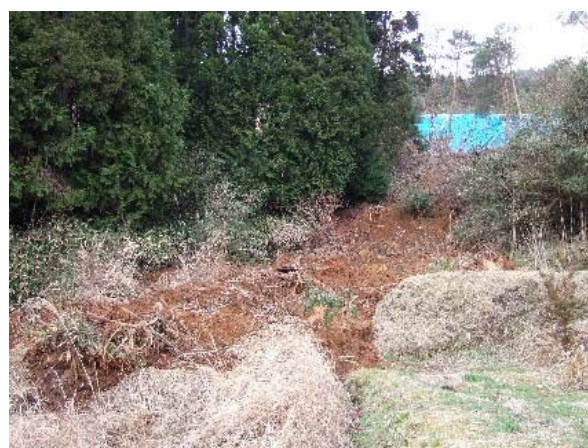
(b) 崩土先端部

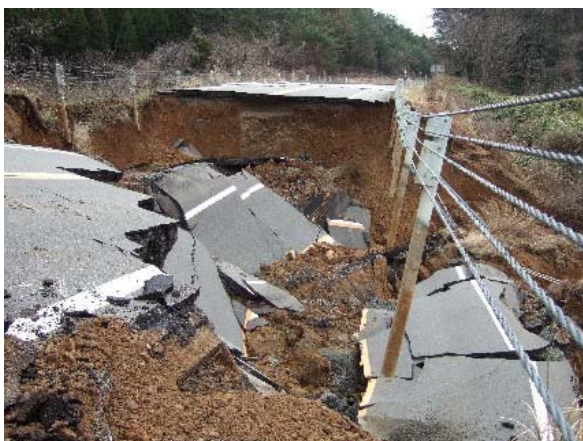
図-7.2.19 に示した被災後に実施されたボーリング柱状図によると、基盤の地質は風化凝灰角礫岩で N 値 10 程度以上であり、盛土材は礫混じりシルト質粘土で N 値 5 程度以下となっている。基盤と盛土の間には、 N 値が 5 程度の腐食土層を含む表層が存在する。地下水位はのり尻付近では盛土内にある。山側の沢からの流水は、横断カルバートにより排水されていたようではあるが、盛土内に地下水位が見られることから、山側からの浸透水等の影響により常時から盛土内に水の供給がなされていた可能

(a) 盛土崩壊状況

写真-7.2.11 被災箇所の状況（能登有料 七尾市中島町谷内 11.7kp 縦-14）

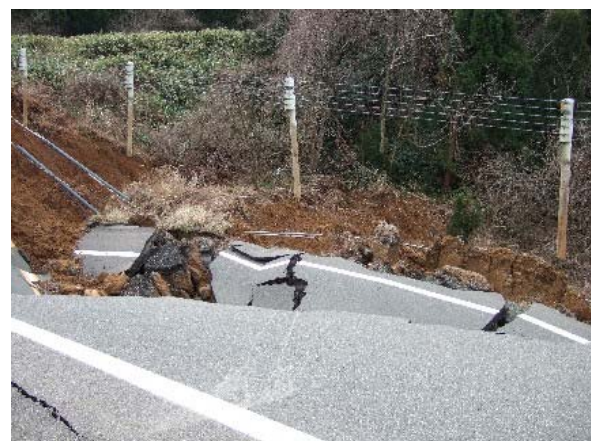
(b) 崩土の状況

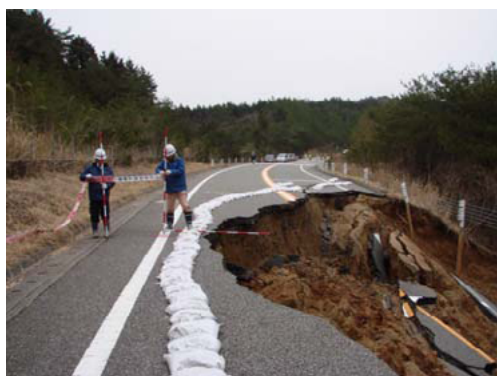
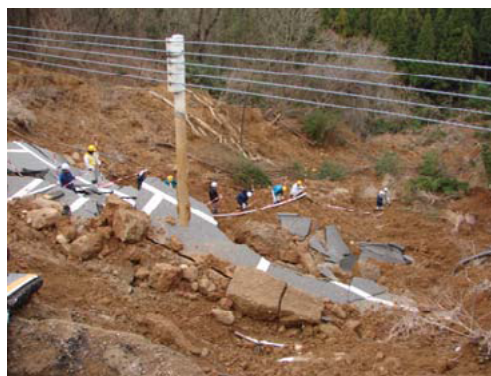
図-7.2.22 に示した被災後に実施されたボーリング柱状図によると、基盤の地質は風化凝灰角礫岩で N 値 50 以上であり、盛土材は礫混じりシルト質粘土で N 値 5 程度以下となっている。のり尻付近の基盤と盛土間には、 N 値が 5 程度の腐食土層を含む表層が存在していた。盛土内には地下水位が浅い位置に見られ、常時から山側からの浸透水等の影響により盛土内に水の供給がなされていた可能性がある。また、被災後の崩壊面の元盛土のり尻の高さにあたる付近には、湧水が見られた。以上より、山側からの浸透水等の影響により盛土内には水が浸透していたことが被害の一因である可能性が考えられる。

写真-7.2.14 被災箇所の状況（能登有料 七尾市中島町小牧その7 14.7kp 縦-21）（石川県提供）¹⁾

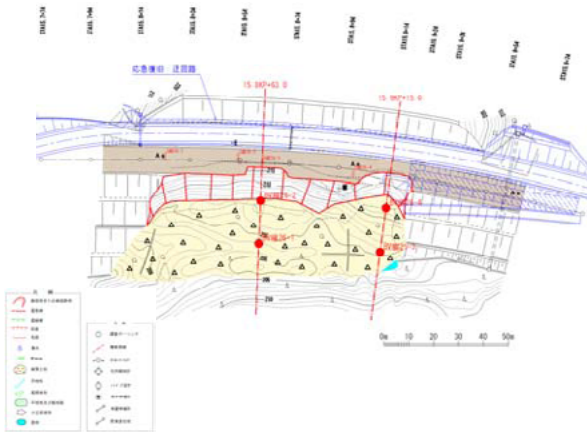
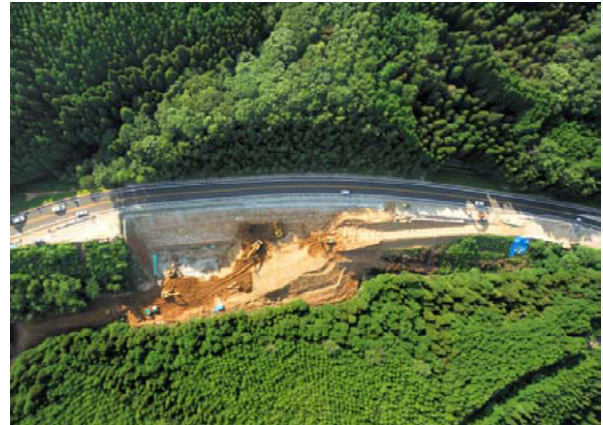
写真-7.2.17 被災箇所状況（能登有料 七尾市中島町小牧その1 2 15.9kp 縦-26）（石川県提供）¹⁾

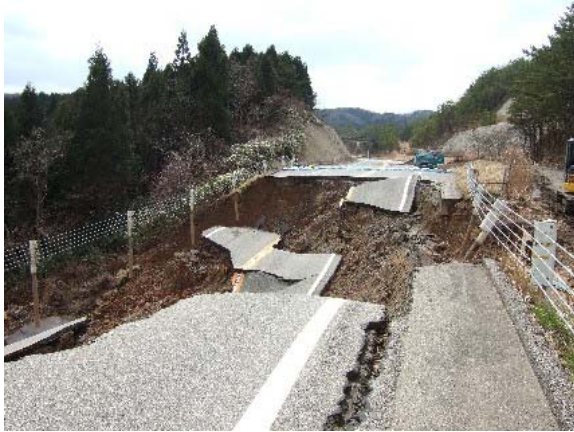
本箇所は集水地形となっており、上流側の沢から盛土内の横断排水へ流水が見られ、滑落崖では湧水箇所が多く見られた。基盤の地質は風化凝灰岩でN値10以上であり、盛土材は礫混じり砂質粘土でN値1~4程度である。基盤と盛土間には、N値が4~11程度の有機質土を含んだ旧表土層が存在する。被災後に行った地盤調査によれば、地下水位が旧表土中に位置していたことから、旧表土が透水層となっていた可能性が考えられる。また、本線谷路線や崩壊したアスファルト路面には縦断亀裂の補修痕、路面の打ち換え痕など補修履歴が認められることから、常時から変状が生じていた可能性が高い。

(a) 盛土崩壊状況

写真-7.2.23 被災時写真（能登有料 穴水町越の原その1 21.1kp 縦-38）

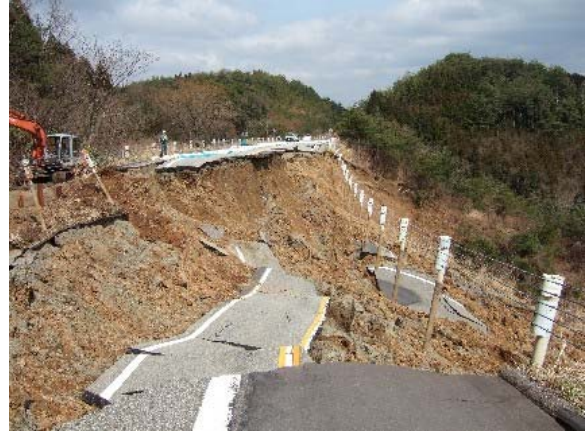
(b) 崩土の状況

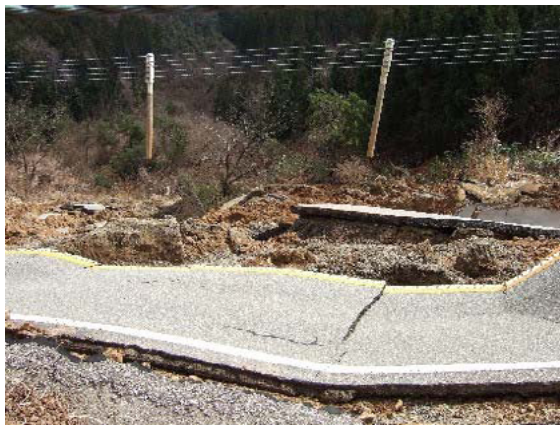
(c) 崩土の状況

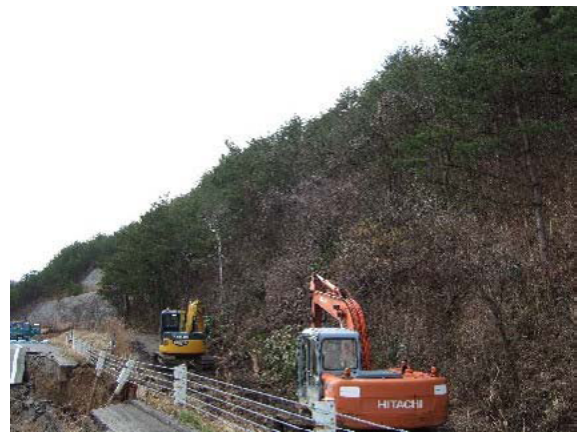
(d) 盛土背後の状況

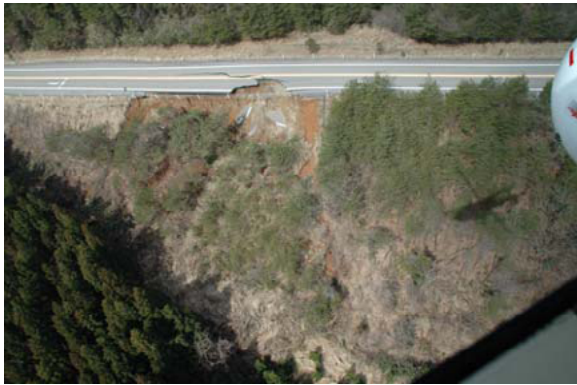
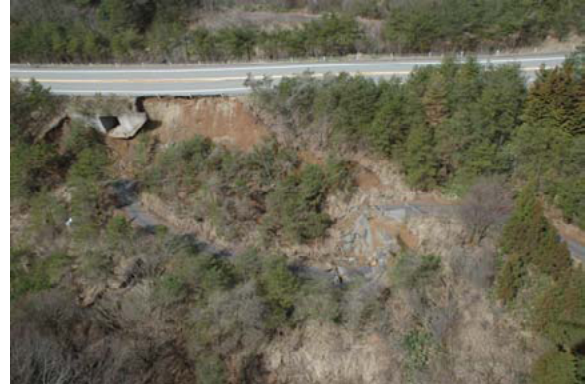
中央の高さ15～20m程度の沢埋め盛土で、上から1段目の小段付近から幅40m程度にわたり盛土のり面の崩壊が生じた。道路の路肩には、道路縦断方向の亀裂が生じていた。

写真-7.2.25 被災箇所の航空写真（左：起点側、右：終点側）（能登有料 穴水町越の原その2 21.5kp 縦-39）（石川県提供）¹⁾

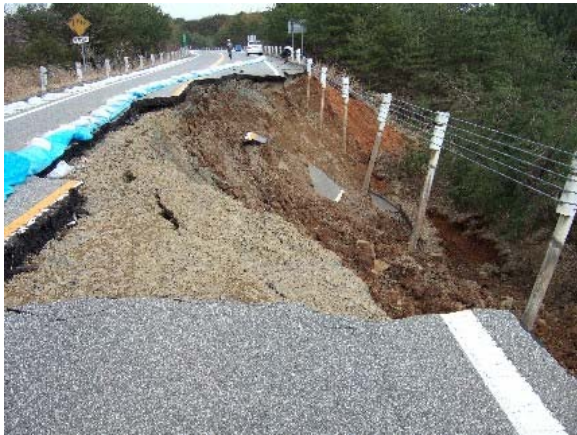
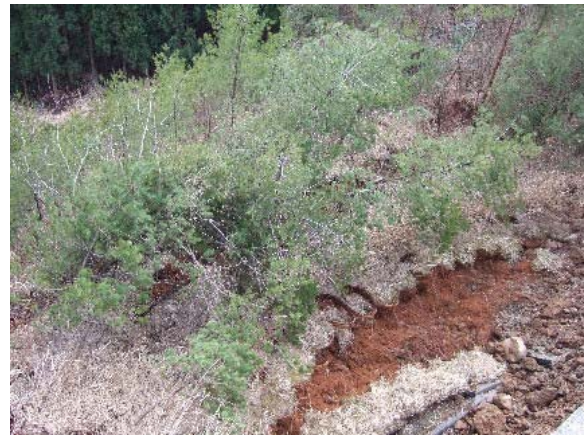
(a) 盛土崩壊状況

(b) 崩土の状況

写真-7.2.26 被災状況（起点側）（能登有料 穴水町越の原その2 21.6kp 縦-39）

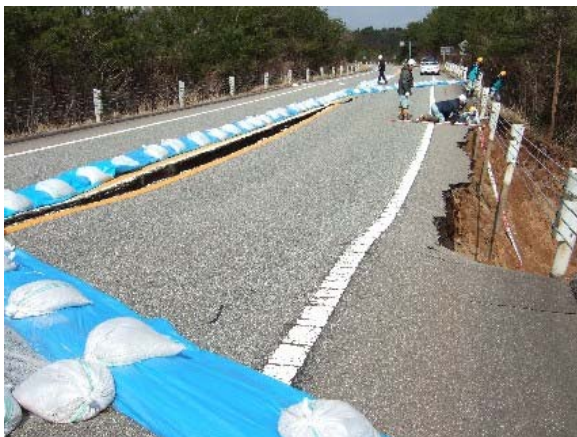
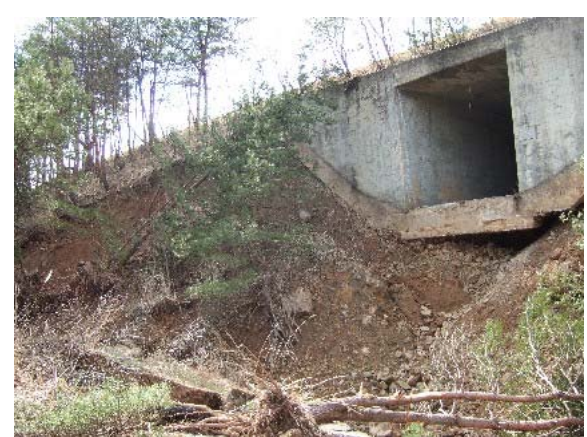
(a) 盛土崩壊状況

(b) 側道の崩壊状況

写真-7.2.27 被災状況（終点側）（能登有料 穴水町越の原その2 21.7kp 縦-39）

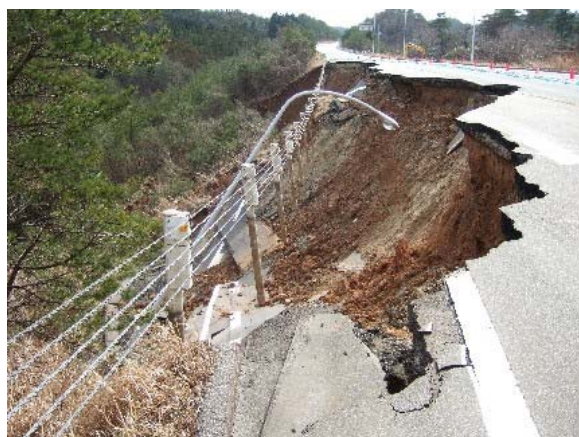
(a) 盛土崩壊状況

写真-7.2.30 被災状況（能登有料 穴水町越の原その4 23.4kp 縦-41）

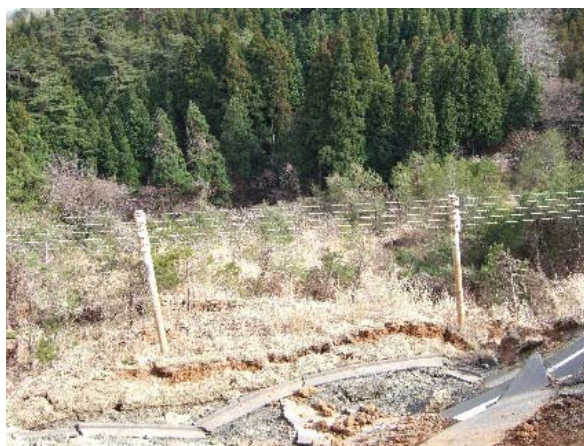
(b) 崩土の状況

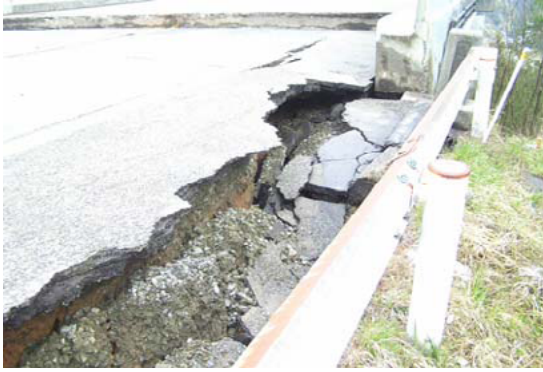
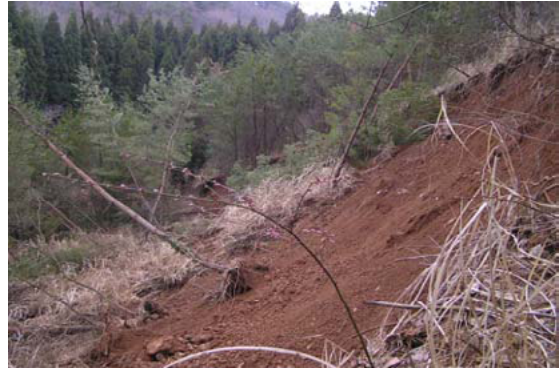
写真-7.2.33 被災状況（能登有料 穴水町字留地 24.1kp～24.6kp 縦-43）（石川県提供）¹⁾

(11) 能登有料道路 穴水町字留地 24.1kp～24.6kp（橋台背面陥没、ウィング損傷等） 縦-43

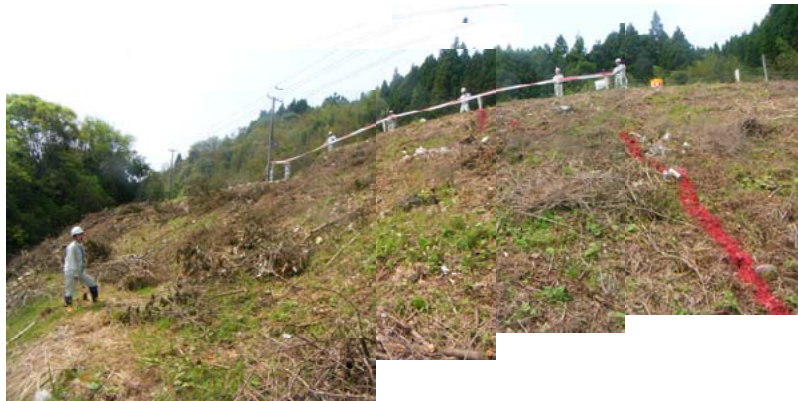
(a) のり面の状況

丘陵地の中腹を南北に走る国道 249 号の沢地形を埋めた盛土高 20～25m 程度、延長 95m 程度の盛土の中央部が、崩壊幅 8m 程度にわたり 1m 程度陥没した。写真-7.2.35、写真-7.2.36 に被災箇所の航空写真、被災時の状況を、図-7.2.48、図-7.2.49 に被害箇所の平面図、断面図をそれぞれ示す。崩壊箇所は、元々沢地形に沿った曲線道路を線形改良のために沢地形を埋めて直線化した箇所である。盛土の下方約 20m には沢が流れている。陥没箇所周辺の盛土部の路面には陥没箇所を囲むように亀裂・段差が生じていた。盛土背後の地山は竹林で多量の水分が含まれており、一部に古い表層すべりの痕と思われる滑落崖がみられた。

写真-7.2.36 被災状況（国道 249 号志賀町深谷）（石川県提供）³⁾

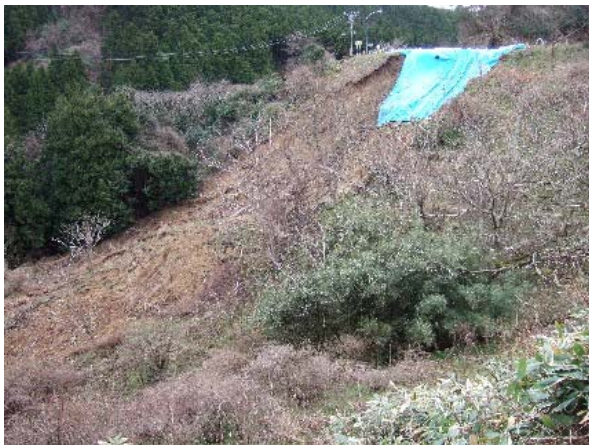
(a) 盛土崩壊箇所全景

登坂車線のヘアピンカーブ付近で、腹付け盛土ののり面が、路肩付近で延長約 15m に渡り崩壊した。崩土は 100m 程度先まで達し、路面には亀裂と陥没が生じていた。

写真-7.2.40 被災箇所の状況（国道249号志賀町大福寺）

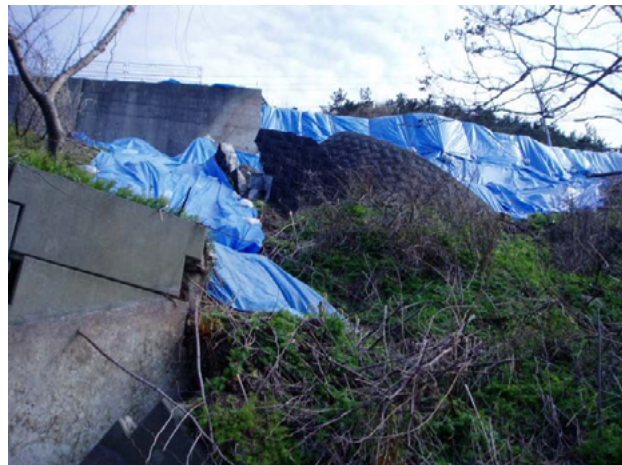
写真-7.2.43 および写真-7.2.44 は国道 249 号線沿いの損傷度IVのテールアルメ壁である。

テールアルメに隣接するブロック積み擁壁と地山の崩壊に伴い、テールアルメ端部の壁面工に外力が作用して引きはがされるように損傷したものであり、テールアルメ壁自体の耐震性に起因する被害ではない。壁面工の脱落した部分については当面の安定性には問題はないと判断されたが長期的に不安定化する可能性を考慮して壁面工を撤去して再構築した。変状の生じていない部分については、写真-7.2.45に示すような壁面工の端部の破損程度であった。このような損傷は地震の影響に対して補強領域がフレキシブルに変形した際に発生するものであり、破損に伴う裏込め材の漏れだし等がなかったことから安定性に影響はないと判断した。また補強領域の健全性を判定するために補強材の引き抜き試験を実施した。試験の結果、安定確保に必要な引き抜き抵抗力を有していることが確認され、併せて行った壁面工のコンクリート中性化試験、壁面近傍ジョイント部の腐食状況の確認の結果とも併せて補修を行わないこととした。

写真-7.2.44 テールアルメ壁に隣接する地山崩壊

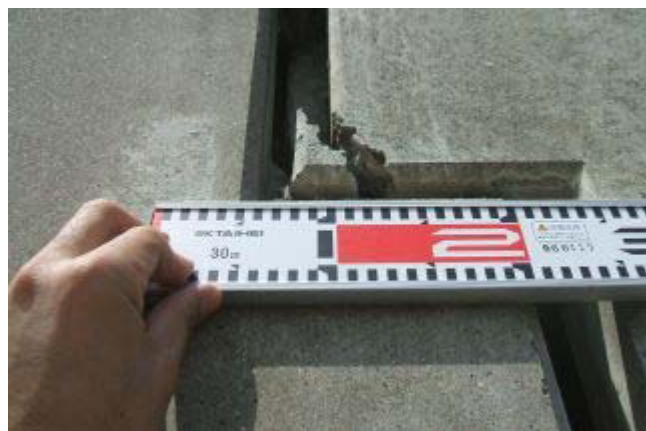
写真-7.2.45 テールアルメ壁面工の端部破損

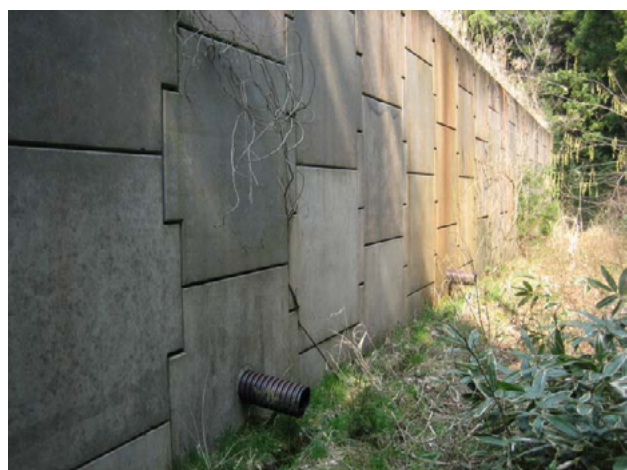
また、大規模な盛土崩壊が発生した能登有料道路横田 I C から 400m 程度離れた場所にも 1996年に施工されたテールアルメ壁が存在したが、目立った被害はなかった（写真-7.2.46）。

写真-7.2.46 能登有料横田 I C 付近テールアルメ壁

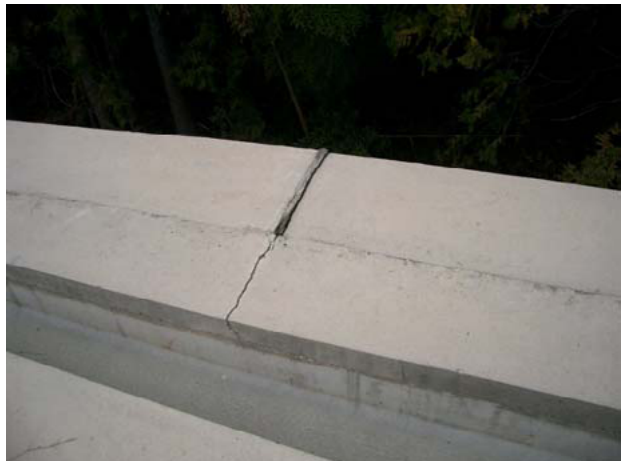
写真-7.2.47は能登有料道路終点の穴水インターチェンジのランプ付近に構築された多数アンカー補強土壁の状況である。約5mの直壁の上部に2段の盛土を設置しており、さらにランプ部のため縦断方向に急なカーブを描く構造となっている。この様な構造では屈曲部において壁面工が開くような変状を示すことが多いが、当該補強土壁については壁面には目立った損傷はなく、構造安定に無関係な天端笠コンクリートにわずかな亀裂が発生した程度であった（写真-7.2.48）。

写真-7.2.48 天端笠コンのクラック

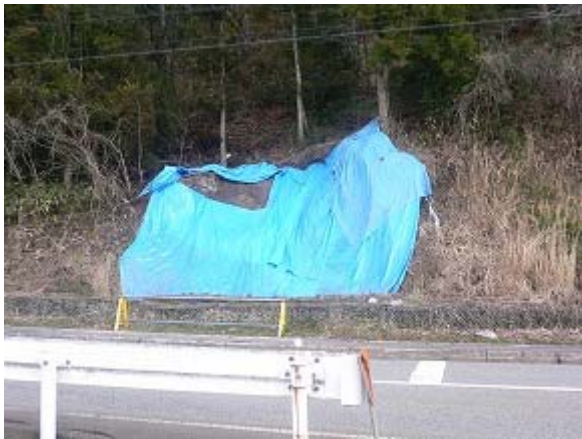
1-a 斜面全景

幅 6 m × 高さ 4 m 深さ 50cm 程度の表層崩落である。地形等の状況から過去の崩壊跡地と見られる。角型じゃかご工を設置して崩土の待ち受けポケットを作っていたことから、不安定土塊が存在しており、その部分が地震により崩壊したと考える。土砂が若干じゃかごを越流した跡があったが、小規模であり交通に大きな支障は無かったようである。

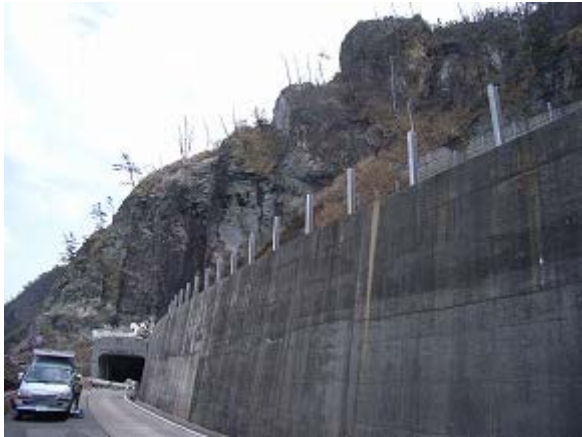
2-a 被災箇所の全景

幅 15m × 高さ 15m 程度の流紋岩の岩盤が道路からの比高差約 50m の斜面から崩落した。岩盤の厚さは不明であるが、石川県の復旧検討会資料⁵⁾によれば、崩落前の写真より厚さ 3m 程度と推定されており、オーバーハング状態であった。崩落により輪島側坑口のロックシェッドが被災し、倒壊は免れたものの、変形して鉄筋コンクリート製の側壁や支柱が破壊された。崩落した岩盤の破片はロックシェッド手前（輪島側）の待ち受け擁壁の背後に堆積している。岩盤の崩落面は茶色に風化している部分が大半であり、地震発生以前から地山との分離が進んでいたと考えられる。

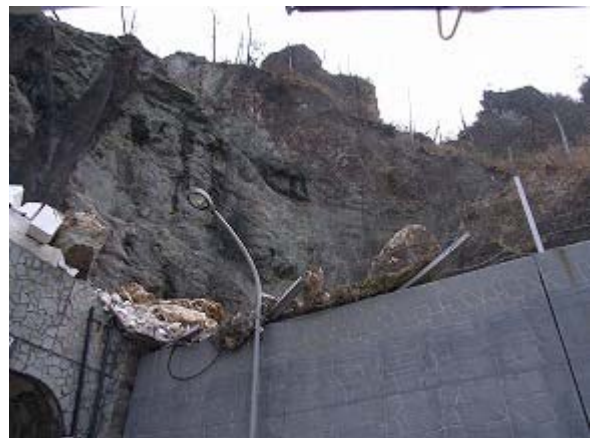
2-f 崩落面遠景

八世乃洞門における岩盤崩壊は、本震発生から2日後の3月27日未明に発生した。落石検知センサのデータから0時～1時05分間に崩壊したと推定されている（八世乃洞門復旧検討会資料⁵⁾による）。被災前後の写真の比較により特定した崩落面は、全体に茶色に風化しており（写真-7.3.24）、以前から亀裂の大部分が地山と分離した状態であったと推定される。

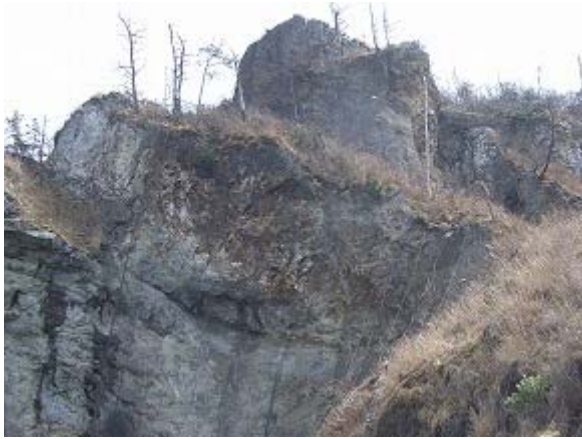
2-g 岩盤崩落箇所

崩落した岩盤の背後斜面は、開口亀裂が発達しており、崩壊部の下面には比較的軟質と推定される凝灰岩の層（厚さ数 10 cm）がある。これらの地層は全体として流れ盤を呈しており、今回の崩壊自体は高角な亀裂（おそらく急崖下において二次的に形成されたもの）による崩壊であるが、地質的素因としてはこのような流れ盤の急崖の状況下に置いて、軟質な凝灰岩が変形する（あるいは微小なすべりも発生させると見られる）ことで、流紋岩の岩体に亀裂が発生し、不安定化を促進させているものと推定される。

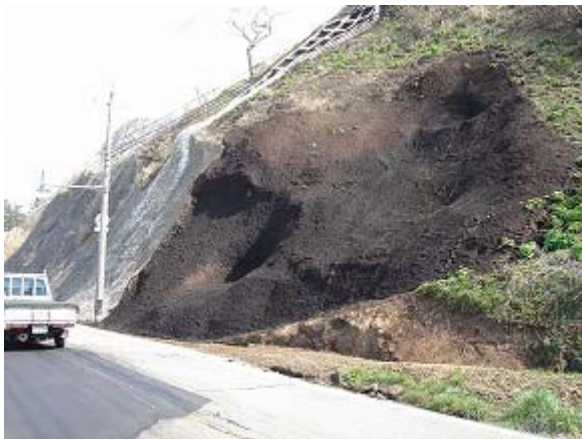
3-a 崩壊箇所の全景

幅 18m×高さ 10m×深さ 30cm 程度の表層崩壊である。部分的に幅 2 m×高さ 2 m×深さ 1 m 程度の腰掛け状の抜け落ちが見られる。ラス張りに植生基材を吹付けて処置済みである。この斜面下の道路（盛土）にも変状（沈下、縁石たわみ）が見られたが、関係性は不明である。

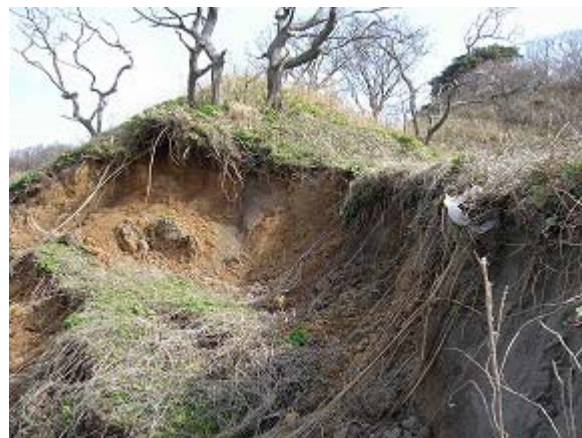
4-b 滑落崖の状況

幅 27m×高さ 20m×深さ 4～5 m 程度のやや深い崩壊で、両側が沢地形の凸部の崩壊である。背面はほぼ平坦な海岸段丘ないし古い地すべり地形であり、その側部の縁が崩壊したものと考えられる。背面の平坦面には複数の段差が見られ、過去にも変動が発生した可能性がある。上記海岸段丘ないし古い地すべり地形の縁に相当する部分の道路面には亀裂が発生している。

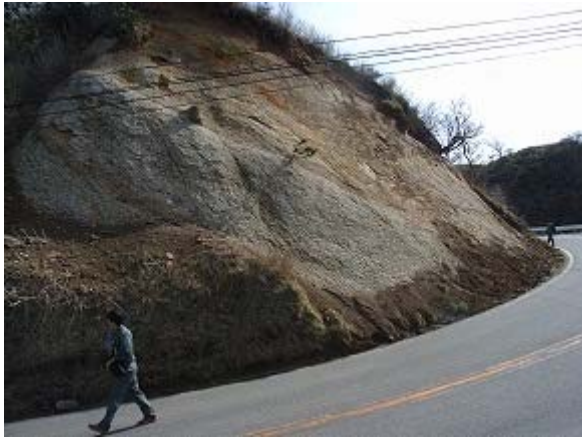
6-a 斜面左側の状況

凸部の切土斜面において、幅 20m×高さ 10m×深さ 30cm 程度の範囲で植生の根茎を境にして層状にはく離崩落している。勾配は 45 度程度の斜面だが、岩がしっかりしており、植物の根茎が活着することができず地震により崩落したと考えられる。なお、崩壊斜面の右側上端部付近には、周辺よりもやや深い（深さ 1m 程度）、節理面をすべり面とする岩盤崩壊の発生箇所が認められる。凸型斜面のしかも上端付近のため地震動が増幅された可能性もある。

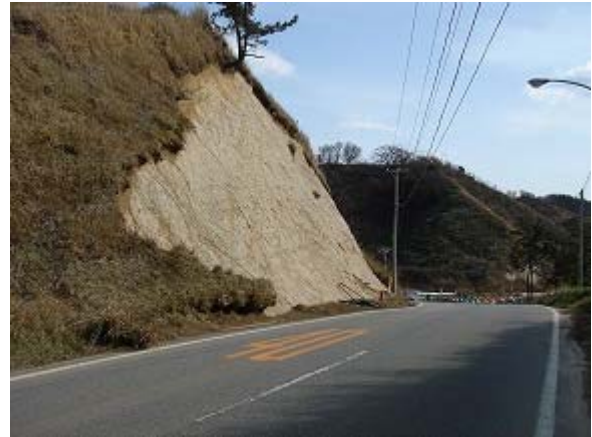
7-b 斜面近景

両切りの開削道路のり面の、幅 45m×高さ 14m×深さ 30 c m程度の植生部分のはく離崩落である。道路をはさんで反対側にも小崩落が見られる。(6)と同様に、勾配は45度程度の斜面。岩盤は泥質岩で亀裂が多いものの、岩は比較的しっかりしており、植物の根茎が活着することができず地震により崩落したと考えられる。

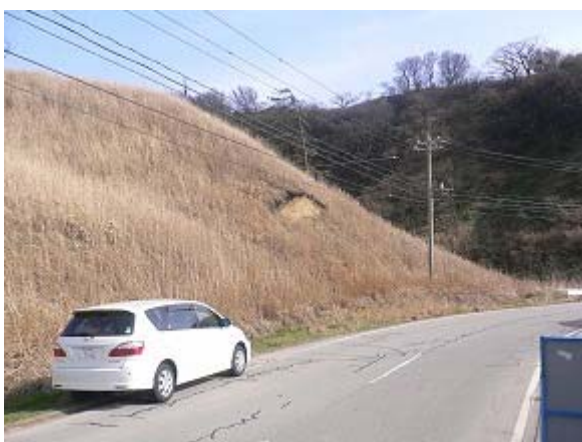
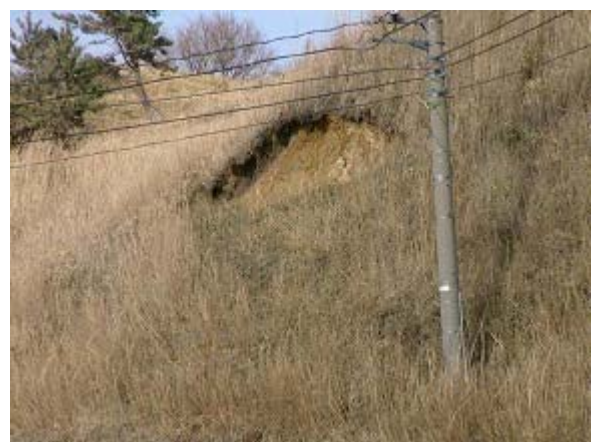
写真-7.3.8 町野町大川地区 巻坂 3

(8) 町野町大川地区 巻坂 3 小規模な表層崩壊

切土のり面の幅 5m×高さ 2m×深さ 50cm 程度の植生部分の小規模な表層崩壊である。道路の被災はなかった。

8-a 斜面遠景

8-b 斜面近景

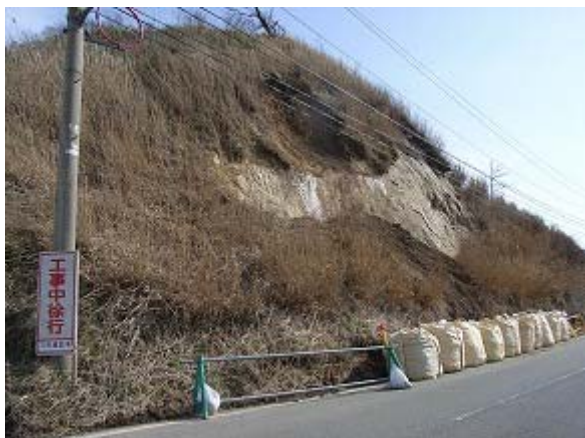
9-a 斜面全景

(9) 町野町大川地区 巻坂～三ッ子浜 1 植生部分のはく離崩壊

切土のり面の幅 20m×高さ 12m×深さ 10cm 程度の植生部分のはく離崩壊である。(6)と同様に、勾配は 45 度程度の斜面だが、岩がしっかりしており、植物の根茎が活着することができず地震により崩落したと考えられる。ただし、崩壊面に向かって左側 2.5m 部分については、泥岩上部の崖錐とともにやや深く（70cm 程度か）崩壊している。併せて海側の道路路肩部の陥没が見られる。

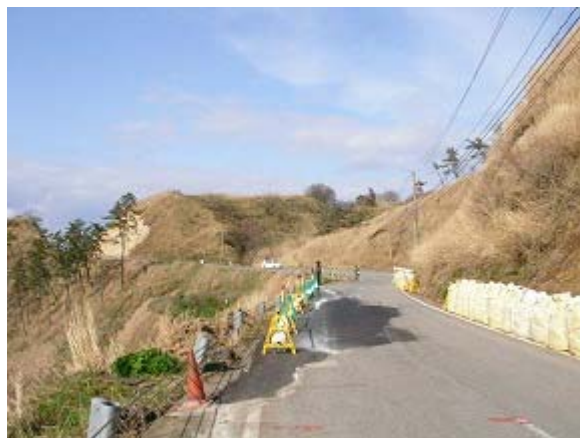
9-b 道路路肩部の補修状況

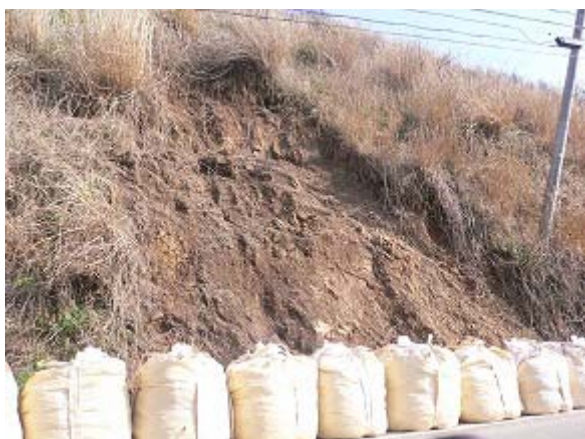
幅 7m×高さ 7m×深さ 1m 程度の表層崩壊である。(6)と同様に、勾配は 45 度程度の斜面である。切土面は礫混じり土である。この斜面の盛土側道路面にも段差が発生している（これまでの斜面も、切土面で崩壊が発生している箇所では、谷側の盛土面でも変状が発生しやすい傾向にある）。

10-a 斜面の状況

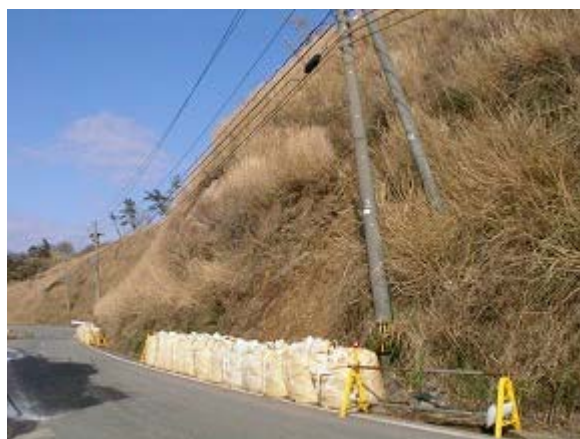
10-b 斜面と盛土部の修復跡

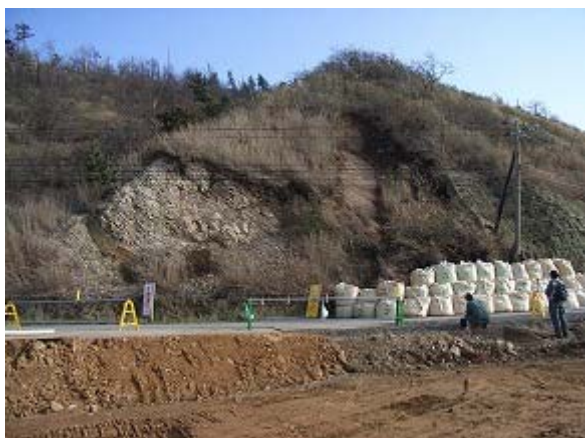
11-a 斜面全景

(11) 町野町大川地区 巻坂～三ッ子浜3 植生部のはく離崩壊

幅 30m×高さ 20mの斜面の崩壊である。斜面左半分は、表層植生部のはく離崩壊で、深さは 50cm 程度。この部分は(6)と同様に、勾配は 45 度程度の斜面だが、岩がしっかりしており、植物の根茎が活着することができず地震により崩落したと考えられる。表層部分で崩壊土量も少ないため、簡易な防護柵で崩土を受け止めており、対策の効果が見られる。一方、斜面右半分（幅 8m 程度）は、くさび状の崩壊で深いところでは 3 m程度と見られ、のり砕工の裏側も抜け落ちている。くさびは、向かって左側が節理（面の走向傾斜は N60E40NE で条線は N18W 方向）であるのに対し、右側は岩塊状で明瞭な面をなさない（緩んだ岩盤）。

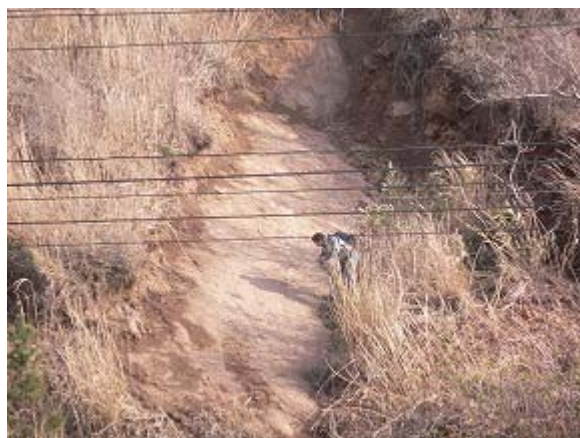
11-b くさび状の崩壊面

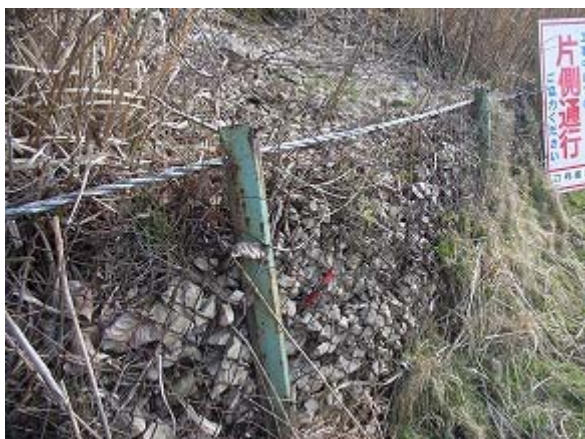
11-c 防護柵での崩土の受け止め

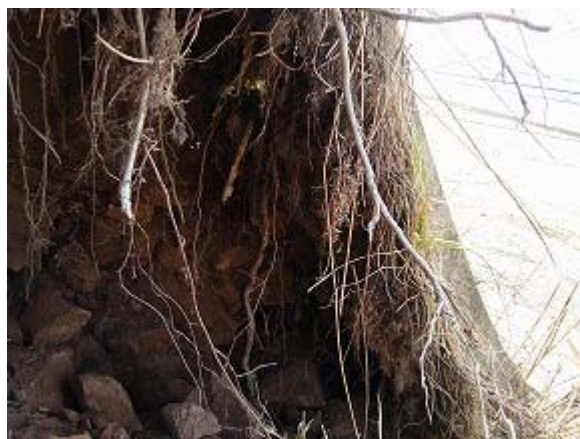
11-d のり砕工の裏側の抜け落ち

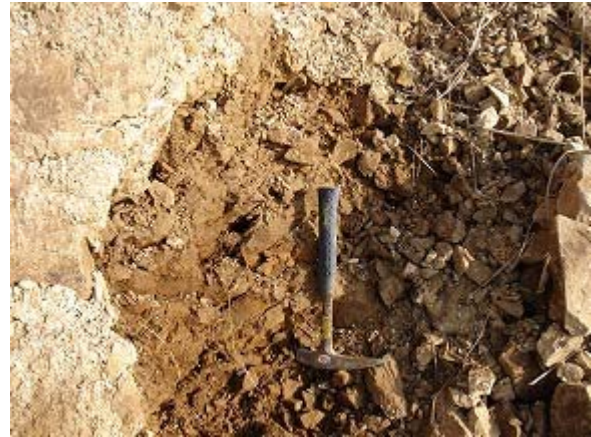
幅 12m×高さ 12m×深さ 50cm 程度の緩い凸型斜面の表層崩壊である。斜面上部は、(6)～(10)に見られる様な切土のり面と植生の根茎境の崩落面と異なり、崖錐状（ないしゆるんだ岩塊状）のれき質土である。斜面下部では泥岩であるが山差しの開口亀裂が発達し、かなり緩んだ状態である。岩盤状態全体から見ると、もともと地すべり地である可能性もある。このように斜面の地質が脆弱な上、斜面の植生状況は若干松が生えているがほとんどがススキで根が浅く、地表面以深では根茎による緊縛力がほ

12-b 崩壊面の状態

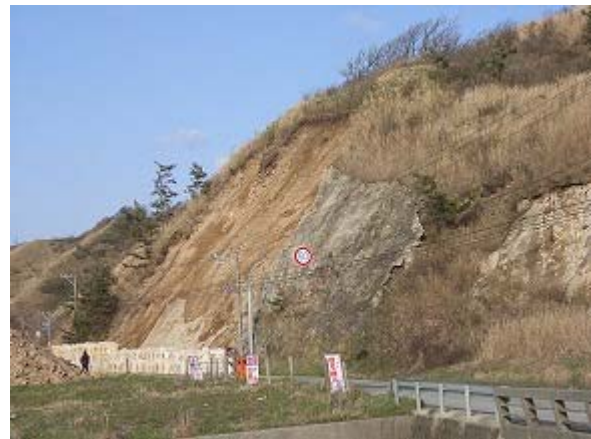
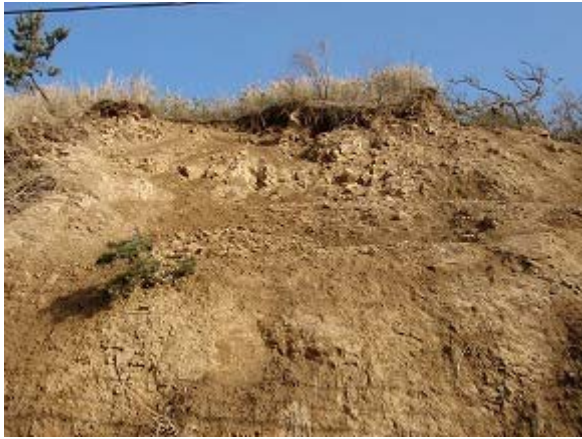
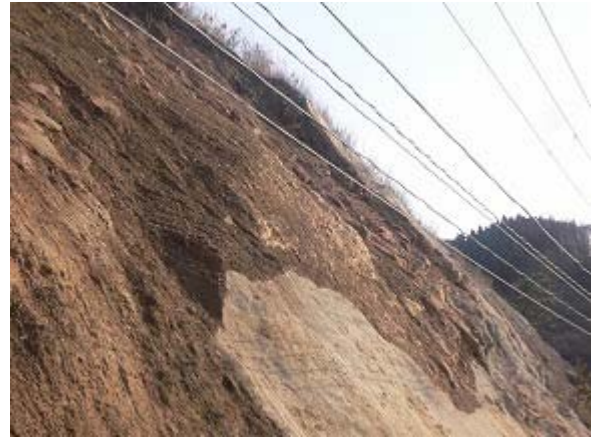
幅 60m×高さ 20mの斜面左側約 3分の2で斜面の上半分が表層崩落である。左側 20m程度は植生部分のはく離崩落で中央部 20mは劣化したモルタル吹付部分がはく離崩落している。なお、切土の中腹付近には、流れ盤を示す節理面が断続して見られる。このことから、この節理面がのり面上部の不安定化に寄与したと考えられる。

13-b 斜面右側の状況

13-c 斜面上部の状況

13-d 崩壊面と吹付け工の状況

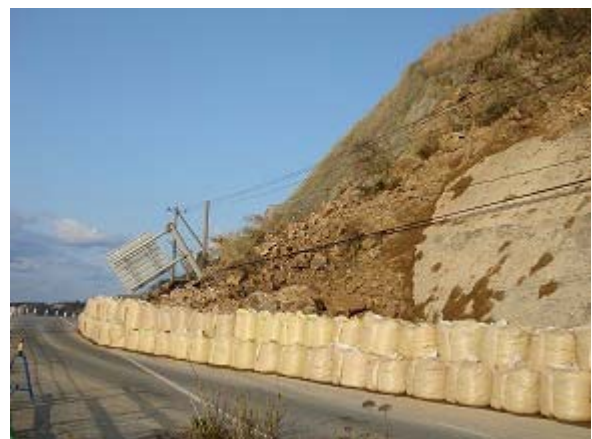
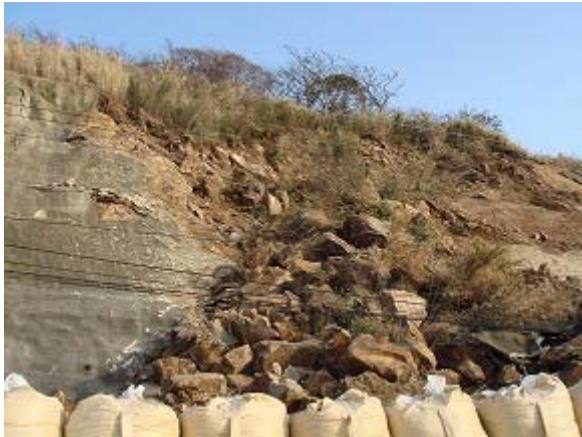
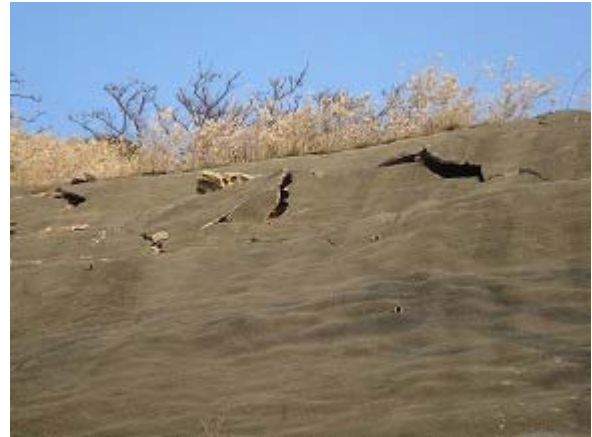
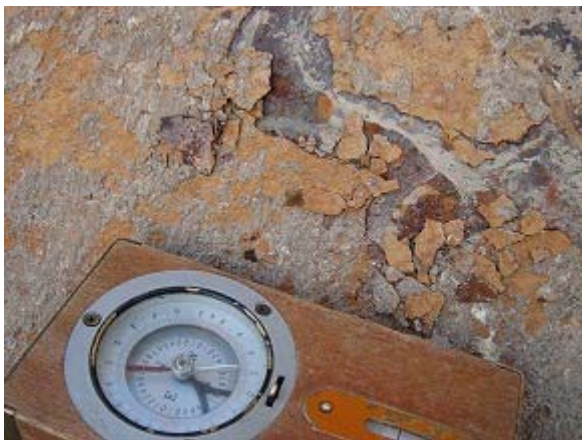
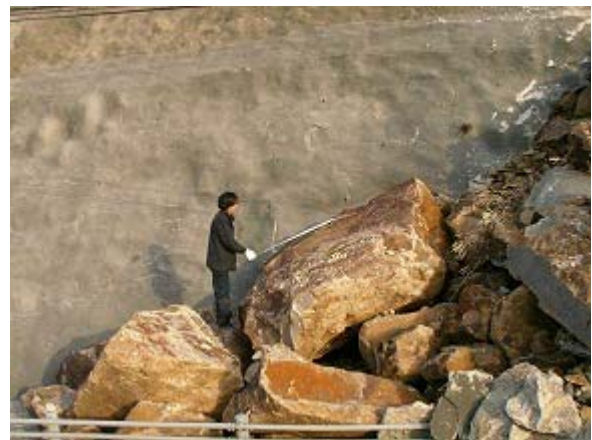
斜面は緩い凸型で、幅 60m×高さ 30m程度にわたってモルタル吹付け工を行っている。斜面左側上方で幅 26m×高さ 18m×深さ 3 m程度の吹付け工背面の岩盤が崩壊した。最大で長径 3 m×短径 2 m程度の岩塊が崩落し、道路の約 3 車線分 (10m程度) を閉塞している。泥岩中の節理でのくさびすべり (実際はやや複雑で 2 枚以上の節理面を使って階段状にも滑っている。) であり、向かって左側は走向傾斜が N35E38NW で条線が N60W 方向に認められる、褐色化 (リモナイトの濃集) した節理面をすべり面とする。一方、向かって右側は走向 N70E40NW で N20W 方向に条線が認められる。このように条線の方が左右でやや異なることから、岩盤は完全なマスとしてすべり崩壊したのではなく、岩盤はそれぞれの節理面の最大傾斜方向に近い形で (崩壊の中心部に向かって) 移動し、それに伴い移動岩体を破壊させつつ滑り落ちた可能性も考えられる。なお、今回崩壊していない吹き付け部分 (向かって左側) にも吹き付けに座屈や亀裂の発生が見られる。

14-b 斜面右側の状況

14-c 斜面上部の崩落

14-d 吹付けモルタルの座屈

14-e 節理面と条線

14-f 崩落した巨大な岩塊

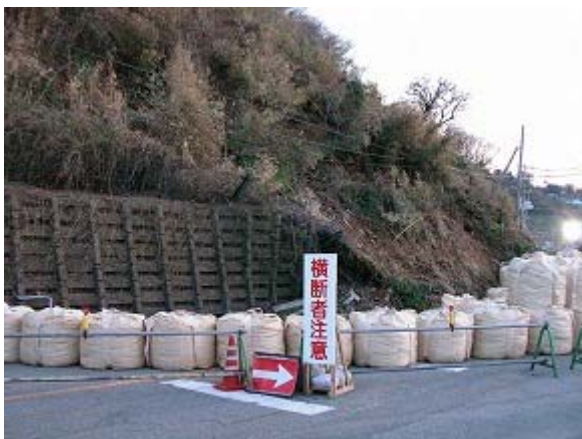
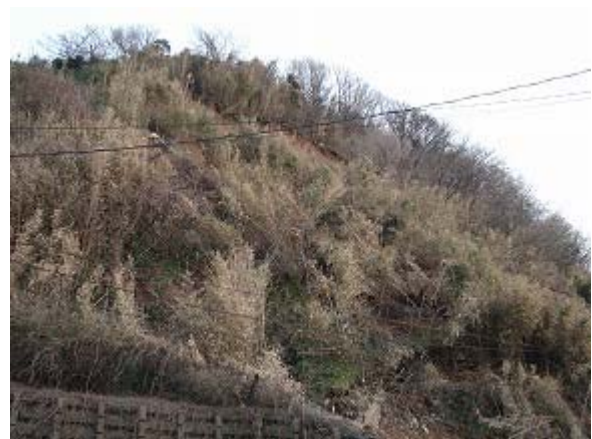
井桁組擁壁を巻き込んで地すべりが発生した。上方に宅地がありその近傍に地すべりの滑落崖がある。計器等により監視・計測を実施している。

15-a 井桁組擁壁の崩壊

15-b 上部の状況

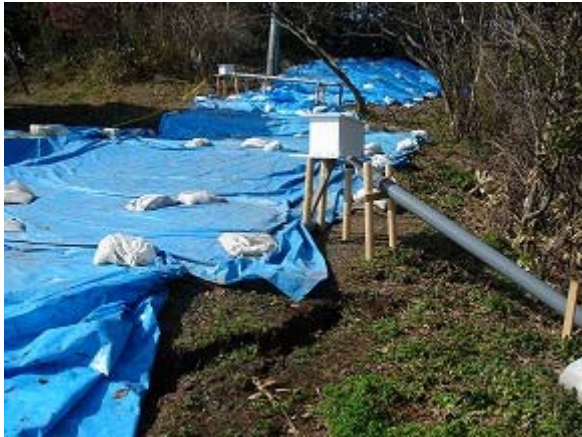
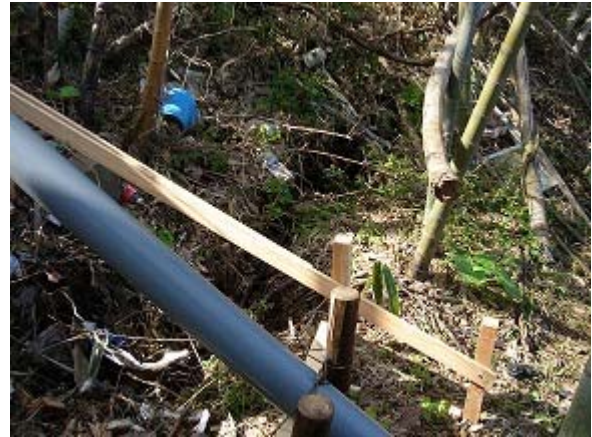
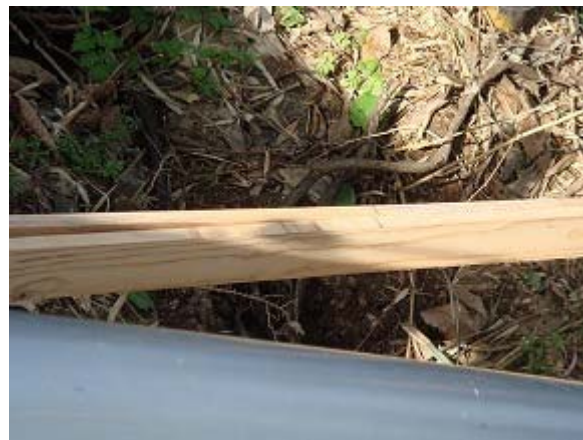
15-c 伸縮計による計測

15-d 簡易装置による計測

15-e 伸縮状況（圧縮変形）

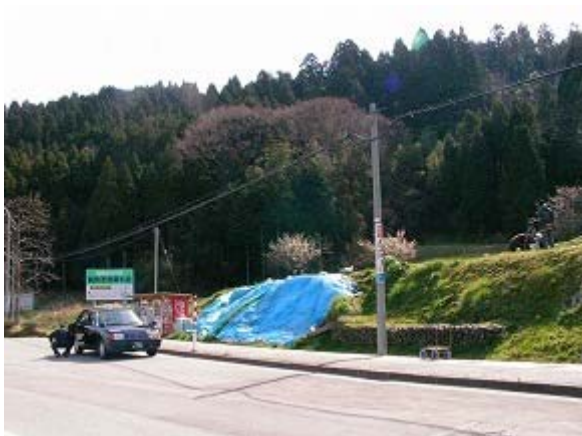
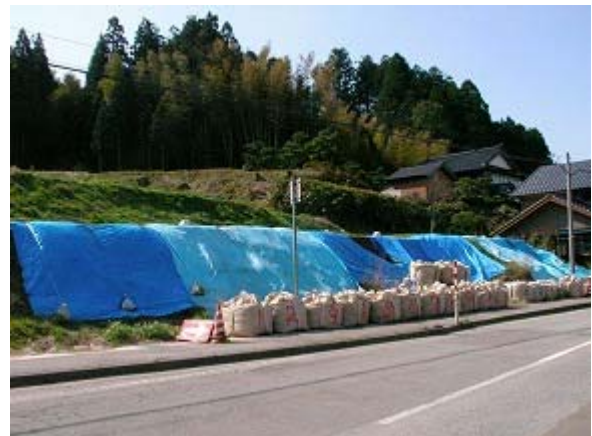
幅 30m×高さ 3 m 程度の畑地のり面の表層崩壊である。一部ふとんかごや柵工によるのり面保護工があることから、以前にも小規模な崩壊があり不安定な斜面であったと推察され、今回の地震により不安定部分が崩壊したと考える。

16-a 斜面左側の崩壊

16-b 斜面右側の崩壊

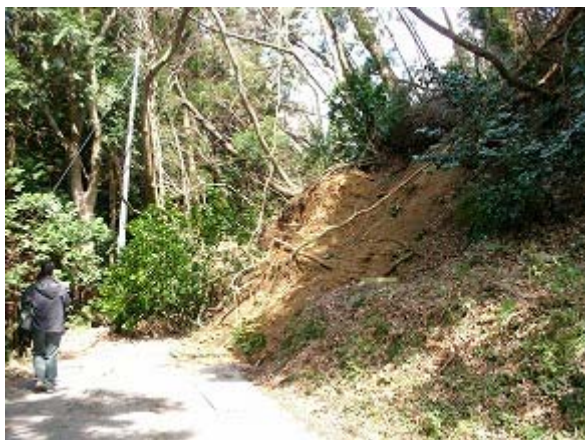
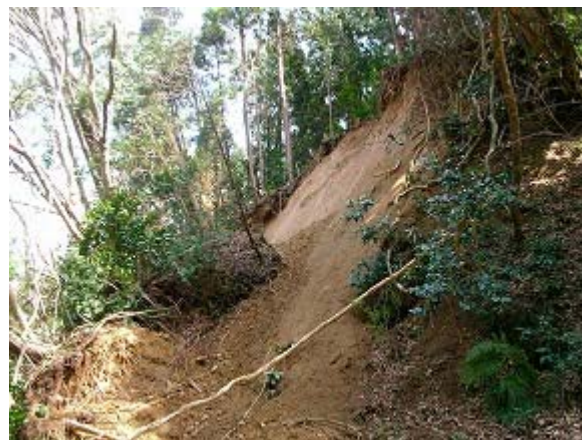
沢沿いの切土斜面に比較的規模の大きな崩壊が発生しており、道路を閉塞している。奥の方を確認したところ、同様の崩壊が連続して発生していた。

17-a 斜面下部の状況

17-b 斜面上部の状況

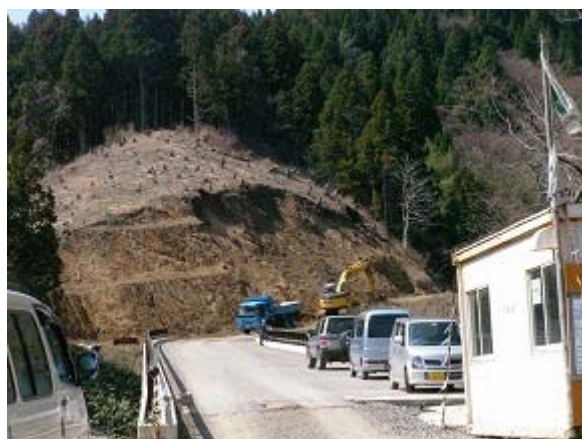
写真-7.3.18 門前町和田地区（斜面全景）

施工途中の切土のり面を含んだ、幅 30m×高さ 15m×深さ 1m程度の表層崩壊である。杉の植林地の凸型斜面の切土箇所、崩壊していないところの斜面の杉には根曲がりはなく、切株にも痕跡は見られない。一方、崩壊した部分では崩壊面端部に残った杉や、滑落崖近傍の切株には根曲がりが生じていた痕跡が見られることから、崩壊箇所にはもともと若干不安定な土塊があったと予想される。

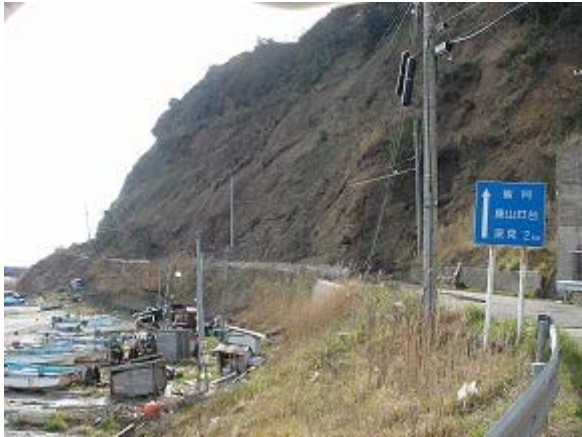
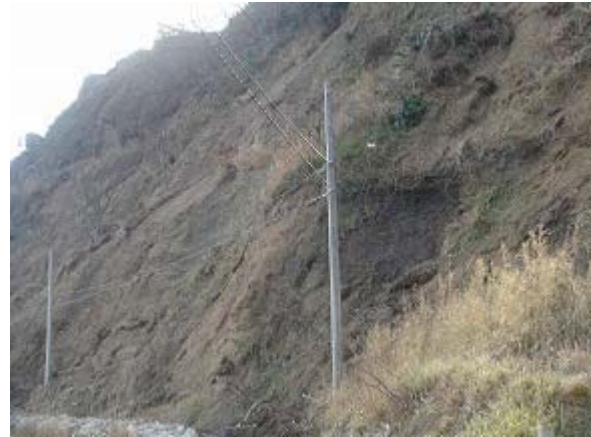
長谷の潤隧道鹿磯方の脇の自然斜面で発生した、幅 40m×高さ 25m程度の表層崩壊で、部分的に 1～2m程度の抜け落ちも生じている。崩壊土量は、表土層が極めて薄かったことから少なく、道路を浅く閉塞する程度で道路脇の漁港へ到達した量は少なかったと見られる。ただし、上方からの崩落であったため一部電柱に被害も生じている。また奥の方では小規模な岩盤崩壊も生じていた。

19-a 斜面遠景

19-b 斜面近景

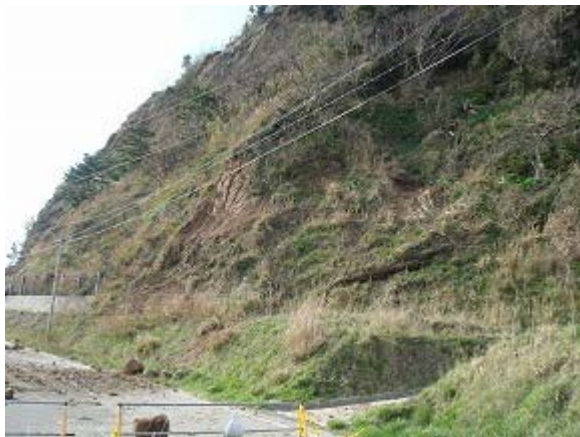
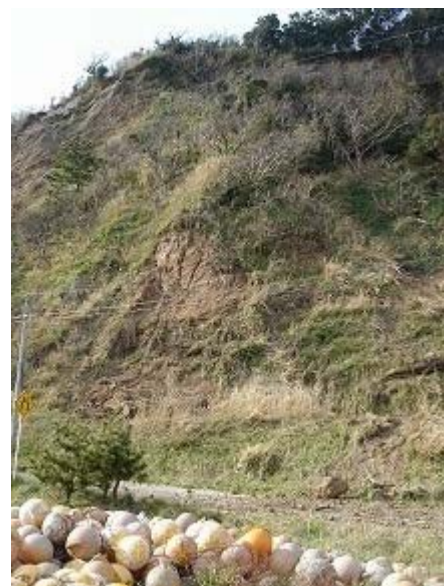
高さ 50m 程度の海食崖の下方で発生した幅 7m×高さ 15m 程度の岩盤崩壊である。対策工の施されていない箇所より道路上に土砂（最大直径 1m 程度）が到達している。

20-a 斜面遠景

20-b 斜面近景

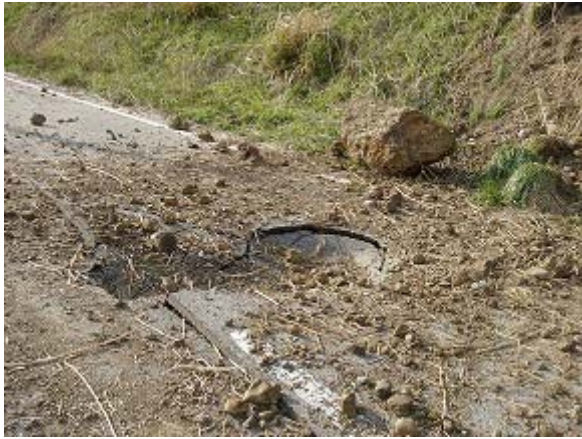
また、この海食崖の上部から落下したと見られる落石（20m³ 程度）が漁港に配置されていたコンテナを直撃し、被害が生じている。路面上にもこの落石がバウンドした跡と見られる陥没が複数見られる。（この石は余震で落下したとの情報も有る）

20-c 落石による路面の陥没
