7. 道路土工・斜面

7.1 道路土工・斜面の被害概要

7.2 道路土工の被害

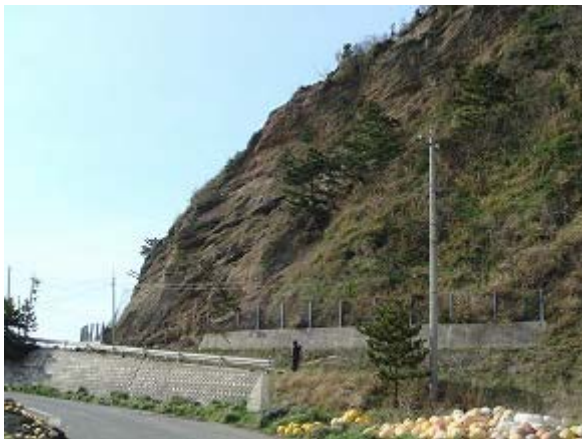
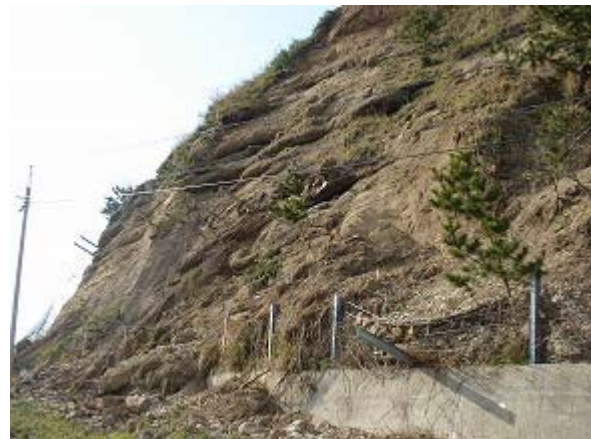
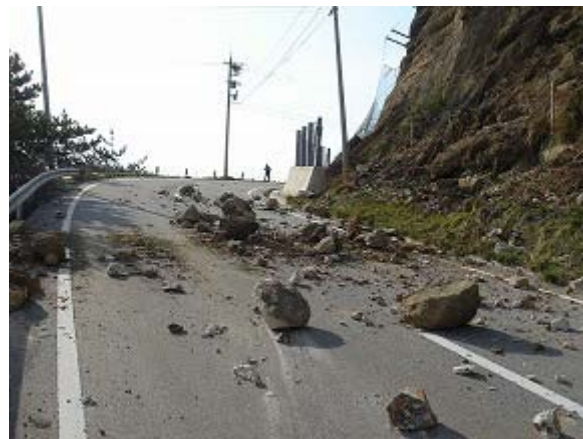
(20)に連続する斜面で発生した、幅 15m 高さ 20m 程度の岩盤崩壊である。対策工として落石防護ネットに加え、擁壁および落石防護柵が施工されており、一定の効果を発揮していたが、設定した規模を超える崩壊が起こったため、道路まで最大直径 1m 程度の土砂が到達している。

21-a 斜面遠景

21-b 対策工の被災状況

21-c 道路に到達した土砂

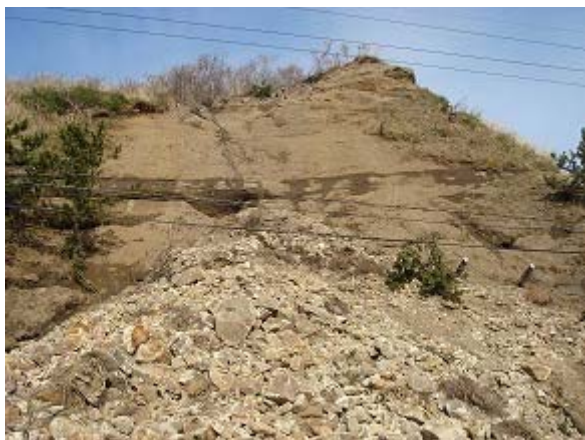
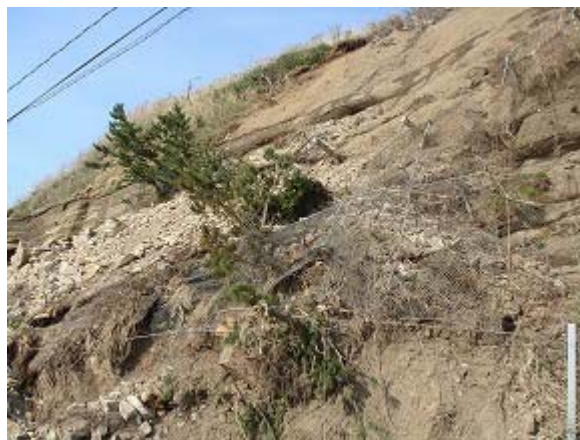
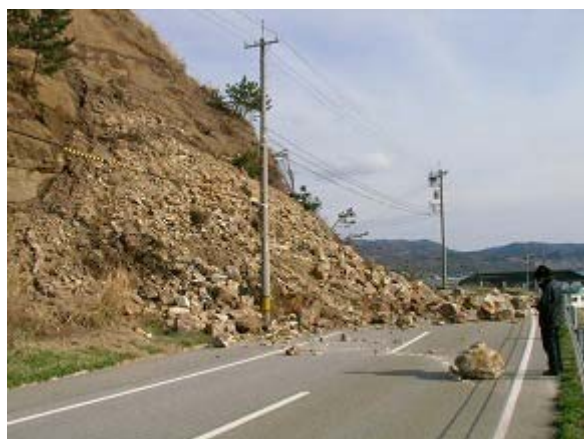
(20)、(21)と同じ海食崖で発生した幅 25m、高さ 35m 程度の岩盤崩壊である。崩壊は主に斜面上部で発生したと考えられ、1m を超える土砂が道路を閉塞している。

22-a 崩壊面と土砂

22-b 落石防護ネットの状況

22-c 道路を閉塞した落石

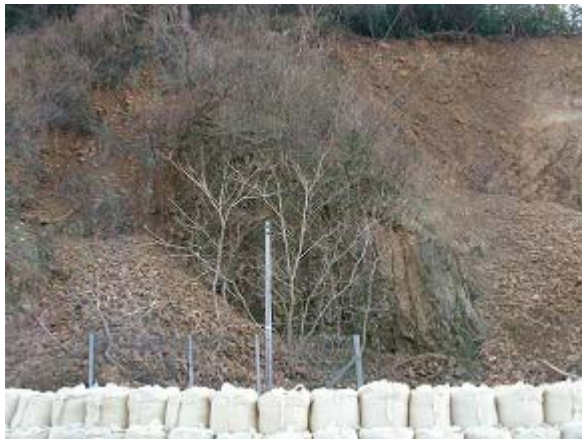
23-a 斜面正面の状況

高さ約 30m、幅 50m 以上におよぶ大規模な崩壊である。擁壁および落石防護柵が施されているが、設定規模を超える崩壊により、道路まで土砂が到達したと考えられる。

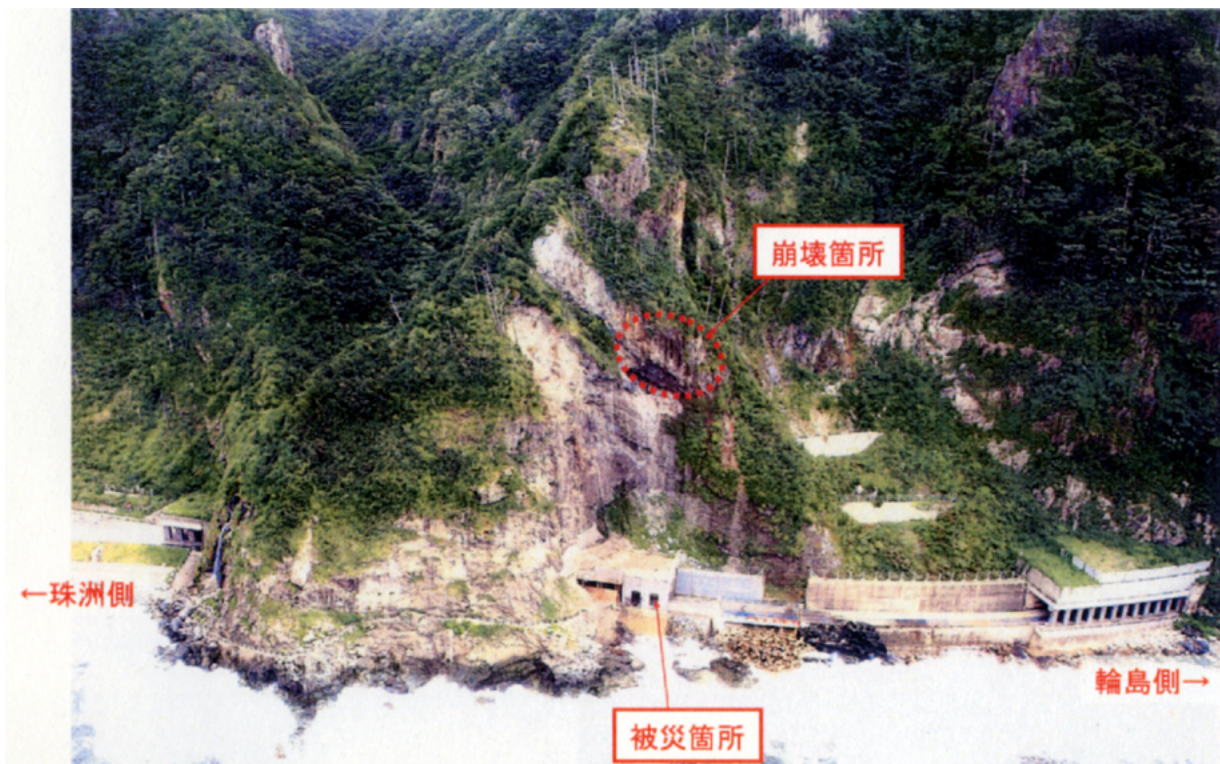
本被災箇所周辺の周辺は、写真-7.3.25に示すように、流紋岩からなる亀裂に富んだ岩塊が高さ60m程度直立し、その上部には緩斜面を挟み再び高さ40m程度ほぼ直立した地形を呈している。崩落面背後の岩盤は、写真-7.3.26に示すように縦方向など多数の亀裂が発達し、不安定な岩盤ブロックが多く認められる。

写真-7. 3. 25 被災箇所の被災前全景（復旧検討会資料⁵⁾より）

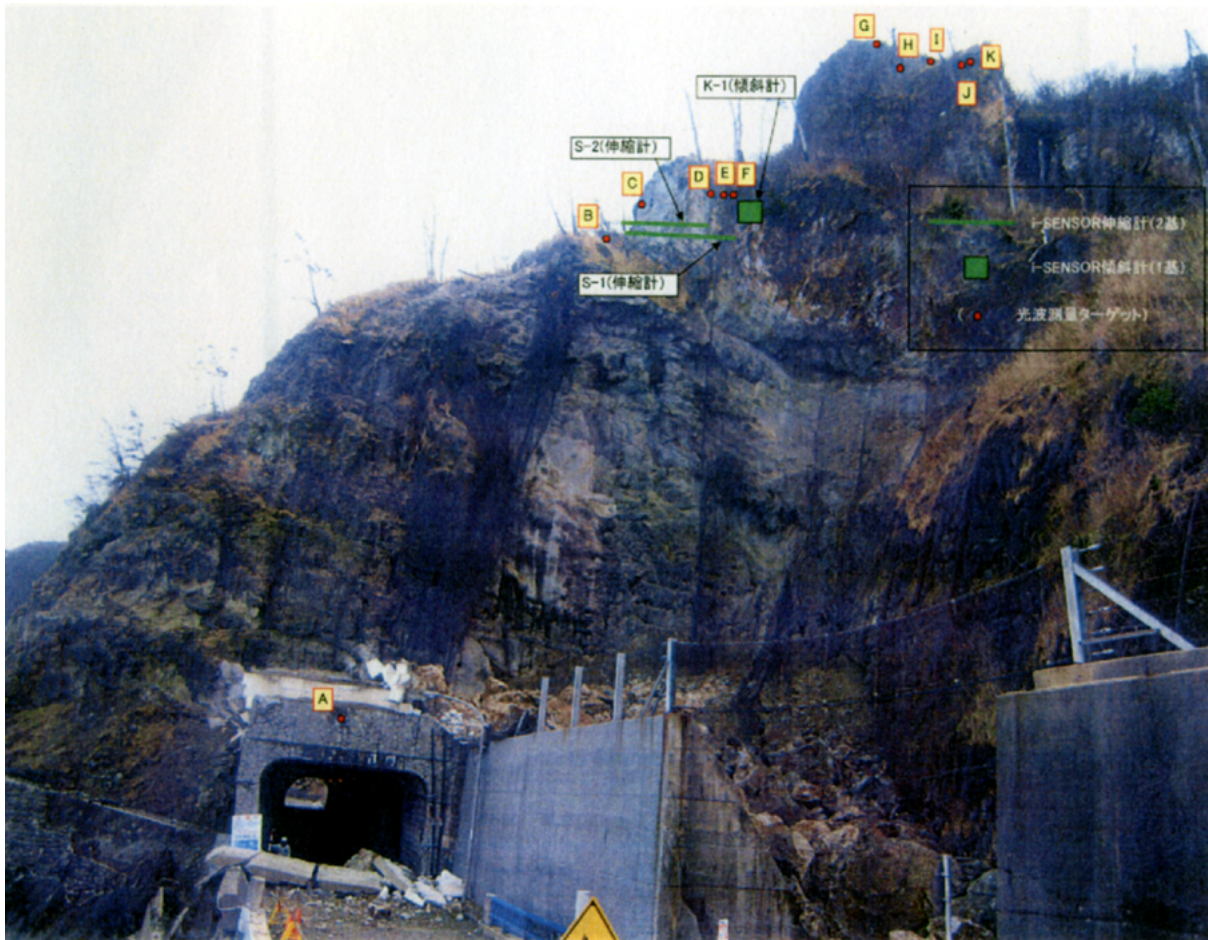
写真-7.3.27 計器観測位置（復旧検討会資料⁵⁾より）
