5. 免震建築物

5.1 はじめに

5.4 被害調査結果

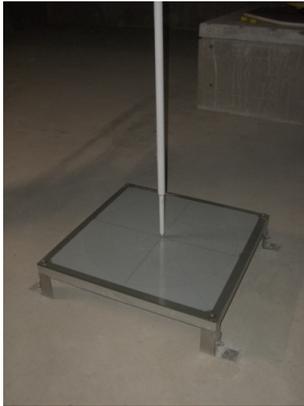
目視調査の結果、図-5.4.2及び図-5.4.3に示すとおり、エキスパンションジョイント（通路）床面内装には東西方向に1.5cm程度のずれが、免震建築物周囲のクリアランス保護用の蓋には、1cm程度の傷がみられた。さらに、入口ポーチの先端部の支承において、すべり跡と考えられる3～4cm程度のほこりの除去が見られた。免震層内の変位計は、単に免震層にグリッドの描かれた板を設置し、板の表面に接しないように上部構造から指示棒が固定されたもので、ヒアリングにあるような最大変位は確認できず、調査時の残留変位は、南西に2mm程度であった。本震直後の計測以降、余震で徐々に免震層が原点復帰したと考えられる。また、上部構造の外周部には、免震建築物のクリアランスに近づけないよう侵入防止柵が設けられていたが、免震部分と非免震部分との両方に脚部が緊結されており、

(a) 変位計 (非けがき)

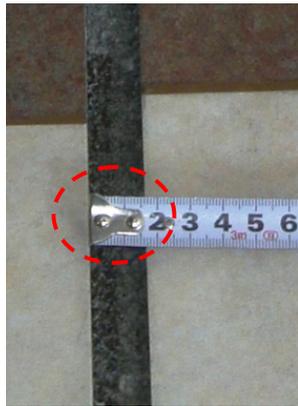
(b) 廊下内装のずれ
(東西約1.5cm)

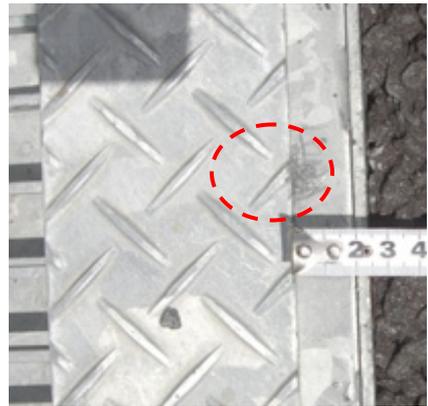
(c) クリアランス部蓋の傷
(東西約1cm)

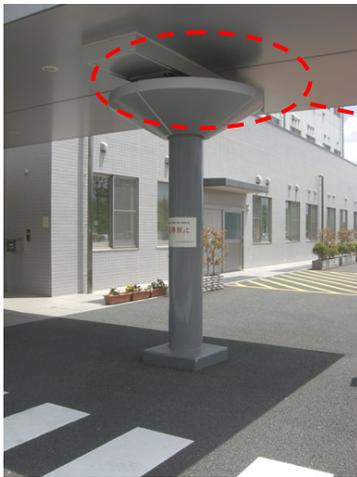
(d) 入口ポーチ支柱

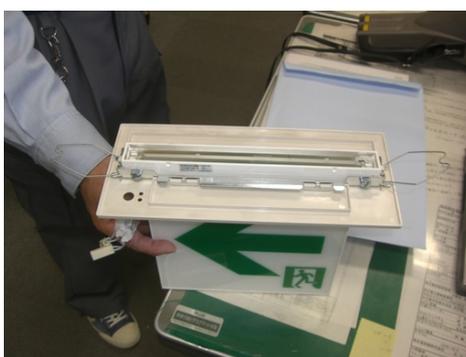
- a) 本震時は休診日であったが、機器等の点検が行われており、20名程度の作業者がいた。
- b) 病院は10分停電した後復電した。
- c) 屋内では立ち上がるには不安があり、普通に歩くことは困難だった。本震時に外を見たところ他の建築物は細かく激しく揺れているのが見えた。
- d) 建屋内に構造・非構造を含め被害はなく、5階西側E V前の一箇所のみ、天井に取り付けられた誘導灯（はめ込み式）の落下があった（図-5.4.5）。

図-5.4.5 落下した誘導灯

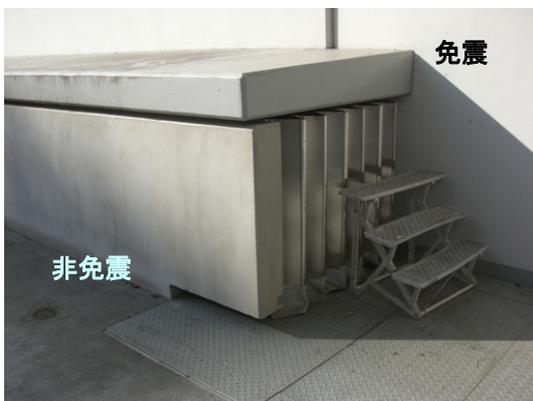
建築物の周囲には、図-5. 4. 21及び図-5. 4. 22に示すとおり、エキスパンション部を含め変状は見られなかった。

(a) 地下エキスパンション

図-5.4.21 エクスパンション (無被害)

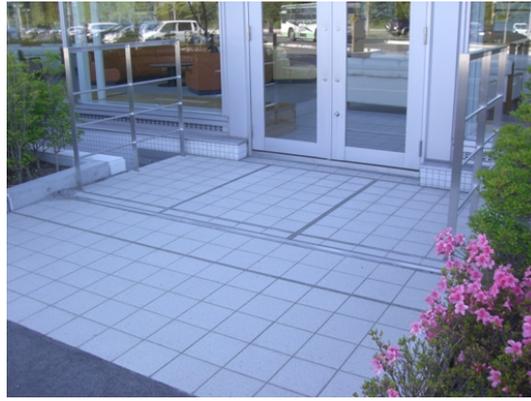
図-5.4.22 I棟南東側出入口エキスパンション（無被害）

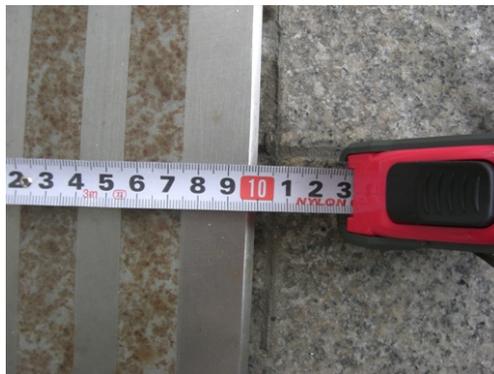
目視調査の結果、設置された下げ振り（図-5.4.26）が数ミリ原点から移動していたが、本震以前の状況は記録されておらず、今回の地震によるものか不明である。また、建築物の周辺でエキスパンションカバー付近において1cm程度の移動跡と見られる痕跡（図-5.4.27、東方向）が確認できた。

図-5.4.27 東側エキスパンションの移動跡（東西約1cm）

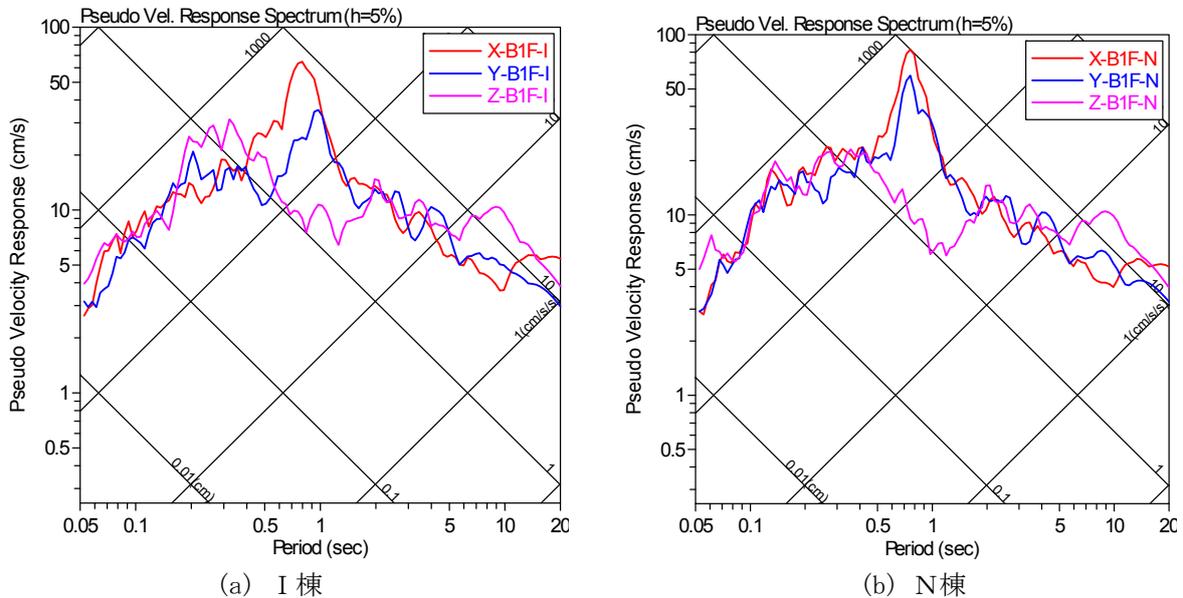
図-5.5.4 地下1階における擬似速度応答スペクトル（減衰定数5%）

図-5.5.4に、I棟及びN棟の地下1階の記録を用いて計算した擬似速度応答スペクトル（減衰定数5%）を示す。地下1階の水平方向の擬似速度応答スペクトルは、0.8~1.0秒にピークを示す特性を有する。鉛直方向の擬似速度応答スペクトルは、より短周期域（0.2~0.5秒）で大きくなる。

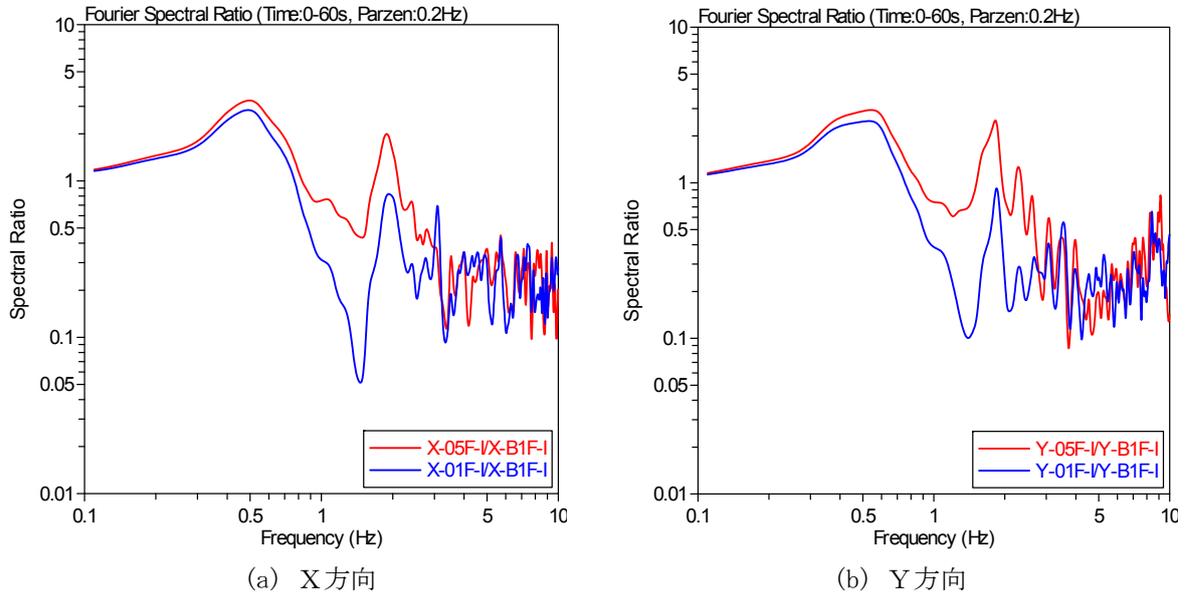
図-5.5.5 地下1階に対する1階及び最上階のフーリエスペクトル比
(水平方向、I棟)

図-5.5.5と図-5.5.6に、I棟及びN棟における、地下1階に対する1階及び最上階の加速度波形（水平方向）のフーリエスペクトル比を示す。地下1階に対する1階及び最上階のフーリエスペクトル比における1次の卓越振動数は、0.5Hz（2秒）付近にあり、免震層を含めた建物の卓越振動数と考えることができる。

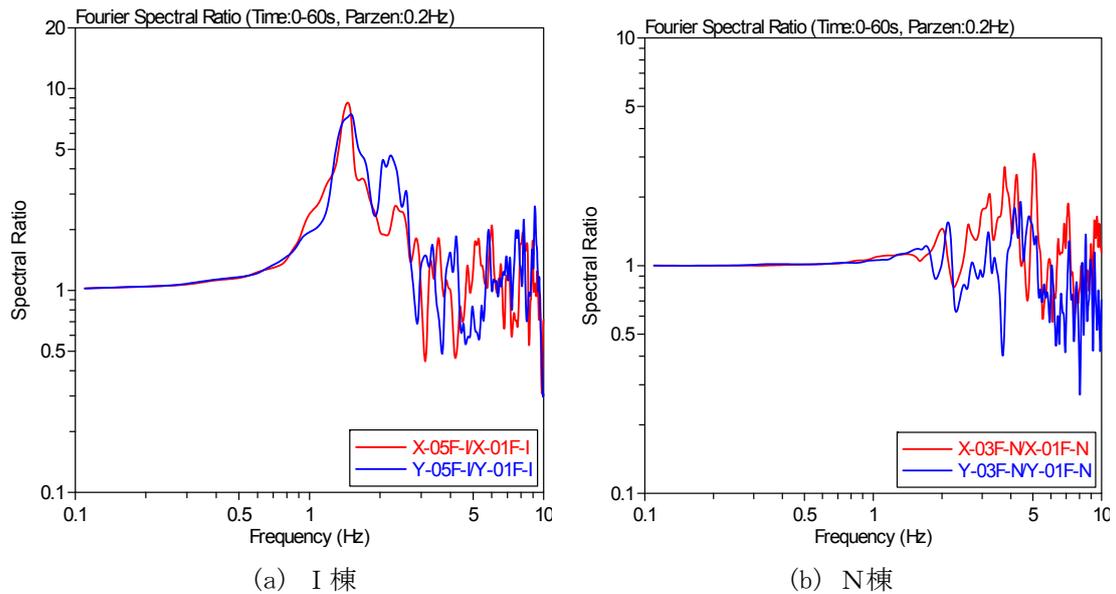
図-5.5.7 1階に対する最上階のフーリエスペクトル比（水平方向）

図-5.5.7に、I棟及びN棟における、1階に対する最上階の加速度波形（水平方向）のフーリエスペクトル比を示す。I棟の上部構造の卓越振動数は、X、Y方向とも約1.5Hzである。一方、N棟の上部構造の卓越振動数は、X方向で約3～4Hz付近と考えられるが、Y方向は明確でない。

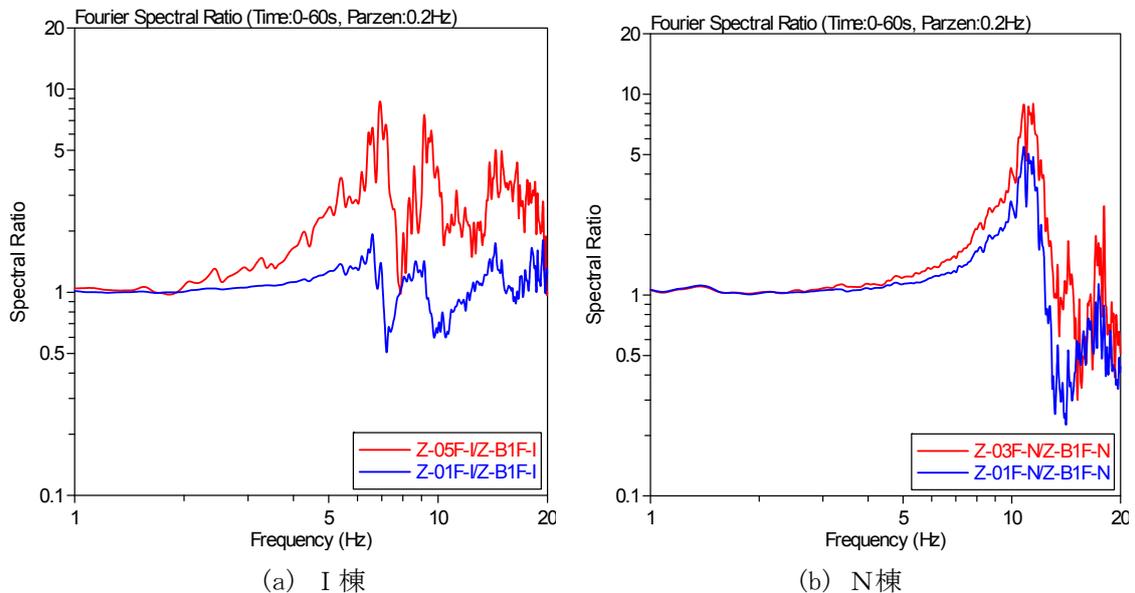
図-5.5.8 地下1階に対する1階及び最上階のフーリエスペクトル比（鉛直方向）

図-5.5.8に、I棟及びN棟における、地下1階に対する1階及び最上階の加速度波形（鉛直方向）のフーリエスペクトル比を示す。I棟の鉛直方向における上部構造の卓越振動数は、7Hzより高くなる一方、N棟のそれは、10Hzを超え、免震建築物の上下方向の卓越振動数は、水平方向に比べて非常に高くなる特性を示す。

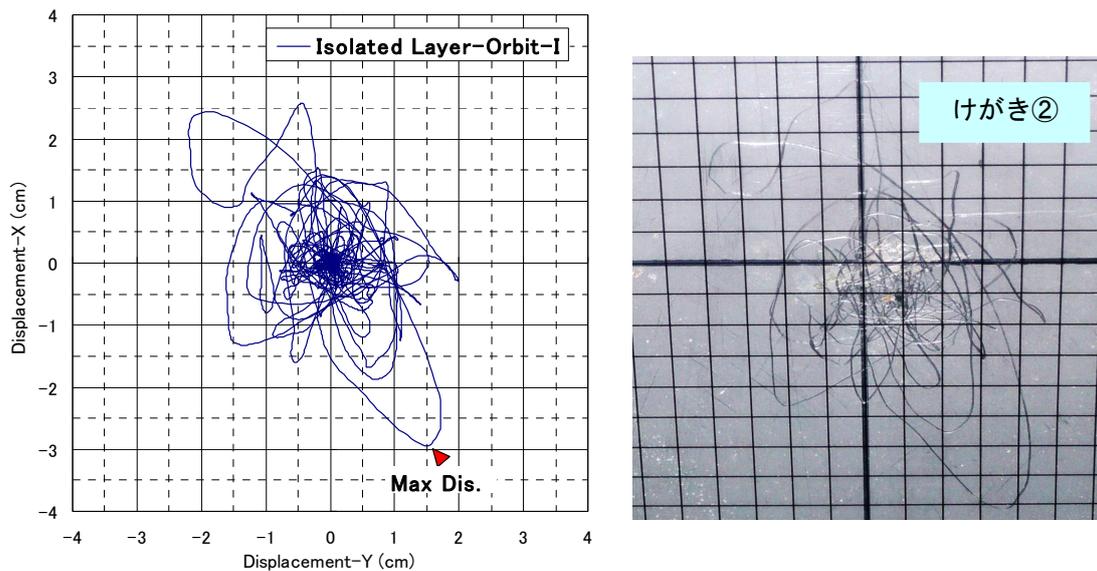
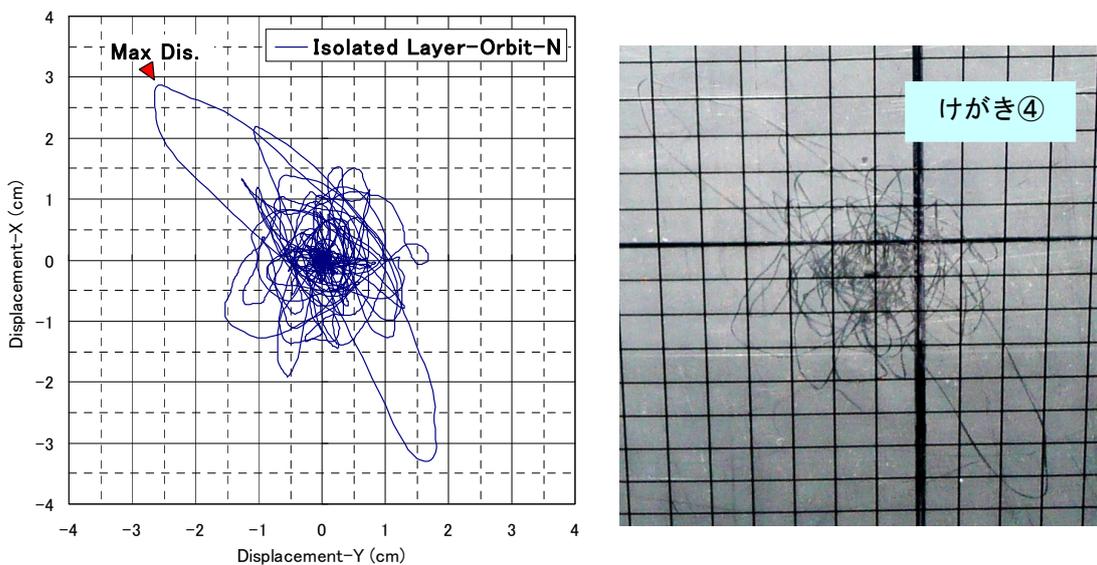
図-5.5.9 免震層の水平変位の軌跡

図-5.5.9に、I棟及びN棟における免震層の水平変位の軌跡を示す。免震層の変位は、1階（免震層の直上）と地下1階（免震層の直下）の加速度波形を、それぞれフーリエ変換するとともに0.1Hzのハイパスフィルター処理し、各振動数成分(f)ごとに $(2\pi f)^2$ で除した後フーリエ逆変換することによって変位波形を計算した上で、その差として求めた。免震層の最大変位は、I棟及びN棟で、それぞれ原点より約3.3cm、約3.8cm（図中「Max Dis.」で示した位置）となる。図-5.5.1に示すとおり、I棟の加速度計の設置位置は、けがき変位計の①または②の設置位置に、N棟の加速度計の設置位置は、けがき変位計の④の設置位置に近いことから、それぞれ両者の結果を比較すると、比較的良く対応した変位軌跡を描いている。
