8. 建築物

8.1 概要

建築物を中心とした被害から今後の地震対策に生かすべき教訓を得るべく、国土交通省国土技術政策総合研究所と独立行政法人建築研究所が連携して、平成20年（2008年）岩手・宮城内陸地震（以下本章では単に「岩手・宮城内陸地震」と略記する）の発生直後から、宮城県栗原市、大崎市、岩手県一関市などにおいて、職員を順次派遣して現地調査を実施した。

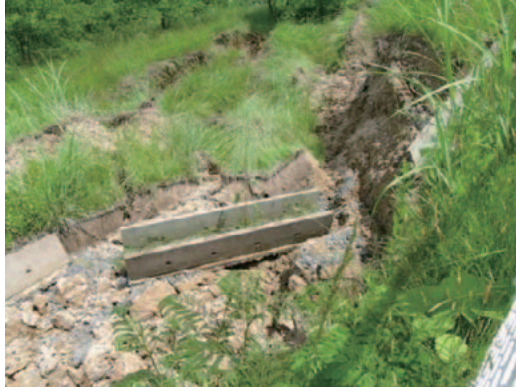
図-8.2.3 B小学校校庭南側の法面崩壊

校庭の南側で法面の崩壊があり、校庭に亀裂が生じていた（図-8.2.3）。また、体育館の西側に隣接する木造建物の2階東側部分のサッシに脱落が生じていた。

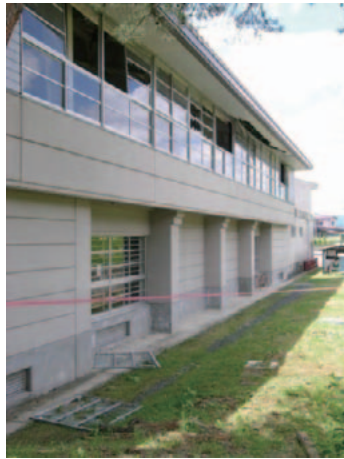
図-8.2.5 C小学校体育館（北側）の被害状況

栗原市栗駒稲屋敷にあるC小学校では、体育館（1階鉄筋コンクリート造、2階鉄骨造）において、窓ガラスの破損、軒天のケイ酸カルシウム板の落下、吊照明の基部のゆがみ等の被害があった（図-8.2.4、図-8.2.5）。体育館は応急危険度判定では危険と判定されていた。

窓ガラスの破損及び軒天の外装材の落下は、南北両面で同様に発生している。3年前の地震（平成17年宮城県南部地震と思われる）においても同様の被害があったとのこと。サッシの上部は、軒のH形鋼には直接取り付けられておらず、軒先に設けた軽量鉄骨下地の垂れ壁につながっており、当該部分の面外剛性の不足によりサッシ上部が面外に振動したり、軒裏の金具が大きく変形した結果、これらの被害につながったと推定される。

(a) 被害状況

(b) 同詳細

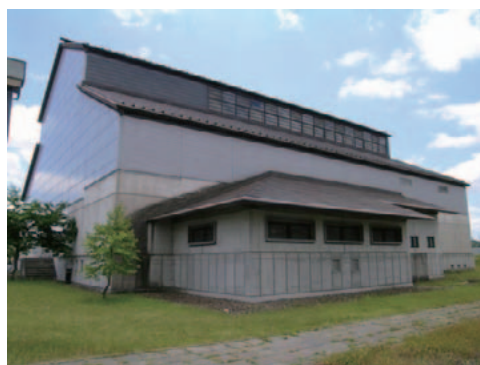
栗原市栗駒岩ヶ崎にあるD建築物において、南側高窓のサッシの脱落の被害があった（図-8.2.6）。応急危険度判定では要注意の判定である。D建築物は体育館（練武場）として利用されており、高窓が設けられた部分を鉄骨トラスとして張り間方向に大きなスパンを飛ばしており、振動による変形があったものと推定される。D建築物は南北に対称の構造となっているが、被害のあった南面と同様の高窓が設けられている北面ではサッシの脱落等の被害は確認されなかった（図-8.2.7）。

図-8.2.7 D建築物北面（高窓に被害なし）

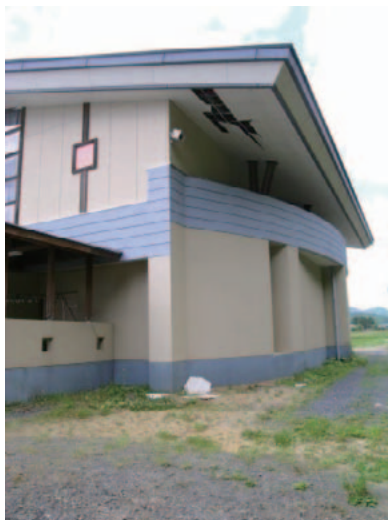
図-8.2.9 E小学校体育館被害状況

コミュニティホールは、下部が鉄筋コンクリート造で小屋組は木造である。木造小屋組部分に設けられた高窓の1か所でサッシの脱落（図-8.2.8）があった。体育館は鉄骨造で、けた行方向端部には比較的大きな軒の出があり、4隅のうち一か所で軒天のケイ酸カルシウム板の落下があった（図-8.2.9）。また、天井2か所に取り付けられたバスケットゴールのフレームを構成する斜材の接合部が破壊して、一台では斜材1本が脱落、もう1台では斜材1本が垂れ下がる被害があった。

(a) 軒天外装材落下

(b) 軒天外装材落下部分詳細

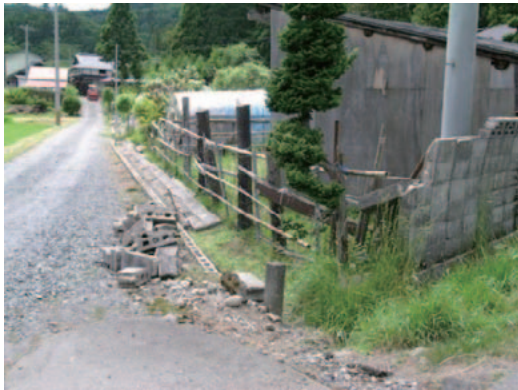
図-8.2.13 栗駒沼倉地区の住家周辺の被害（ブロック塀）

栗駒沼倉上滝の原にあるF建築物では窓サッシの脱落があり、その向かいの2階建て木造住宅で窓の損傷がありシートが張られていた（**図-8.2.11**）。また、これと隣接する伝統的構法の住宅では、サッシの脱落、土壁の剥落等の被害があったが、残留変形は小さく、木造躯体の損傷は確認されなかった（**図-8.2.12(a)～(c)**）。また、同敷地内で礎石の上に土台を流した小屋で、壁量が多いこともあり、土台から上が滑動したのみで上部構造の被害がほとんどない建物もあった（**同図(d)**）。また、その近隣では、補強鉄筋の入っていないと見られるブロック塀の倒壊（**図-8.2.13**）や、石碑の基部を囲む擁壁の崩壊、水路際の地盤の沈下（2～3 cm 程度）（**図-8.2.14**）が確認された。

(a) ブロック塀の倒壊

(b) 同詳細 鉄筋は見当たらない

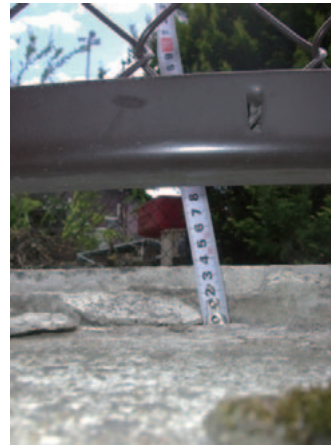
図-8.2.14 栗駒沼倉地区の住家周辺の被害（その他）

(a) 石碑基部の崩壊

(b) 水路際の地盤の沈下

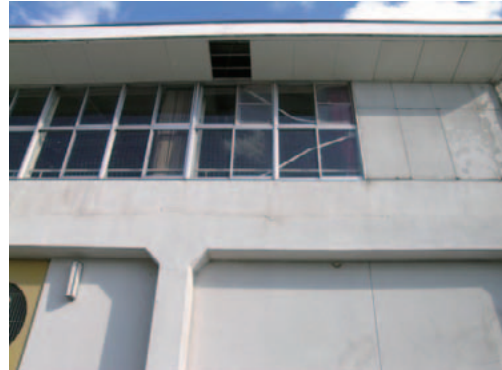
また、体育館は昭和 51 年に建てられた下部鉄筋コンクリート造、上部鉄骨造の体育館で、鉄骨造部分について、桁行方向に関してはブレースを両端部の架構のみに配置する設計であったが、これらのブレースが、すべての位置（計4箇所）において、座屈及び端部接合部の破壊を生じていた。また、両けた面（南面、北面）での窓ガラスの破損、北面の一部で内装面材の剥離、北側（2か所）及び西側（1か所）の一部軒天の落下等の被害が、確認された（図-8.2.18）。

(b) 軒天落下及びブレース座屈

(c) ブレース座屈 (内部より)

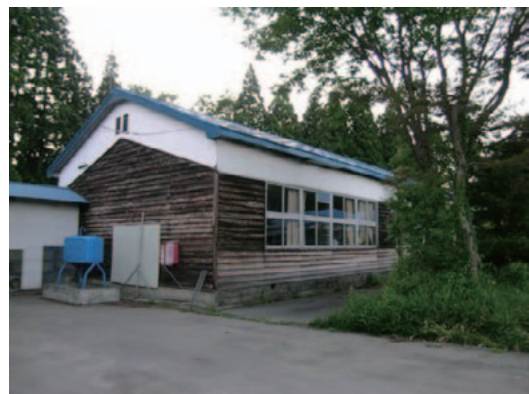
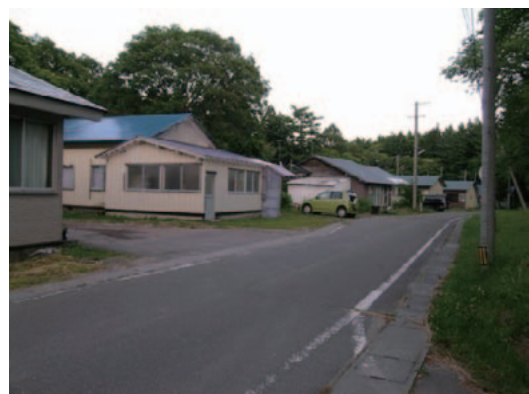
図-8.2.19 鳴子地区の状況

本震直後に公開された被災地域の加速度記録を用いた解析では、ごく短周期を除き、建築基準法の要求レベルを下回る応答であったが、独立行政法人防災科学技術研究所の強震観測網 K-NET の観測点のうち、鳴子 (MYG005) の記録については、周期 2 秒～4 秒までで基準法の 2 倍 (最大) 程度の応答を示していた。そこで、MYG005 観測点 (鬼首地区) の設置状況確認を行った。観測点は旧中学校敷地南のプール脇にあり (図-8.2.19(a)(b))、観測点のさらに南側に 10m 程度離れた位置からは、南西方向に下り坂となる傾斜地となっている。

観測点の同一敷地内にある旧中学校の校舎は木造平家建てであり、外観上、特段の被害は見られなかった。また、旧中学校の北東側に木造住宅が数件あるが、いずれも特段の被害は見られなかった (図-8.2.19(c)(d))。

(a) K-net 鳴子観測点 (鬼首) 左は傾斜地

(b) プール北西側にある木造校舎

(c) 付近の住宅 (無被害)

(d) 付近の住宅 (無被害)

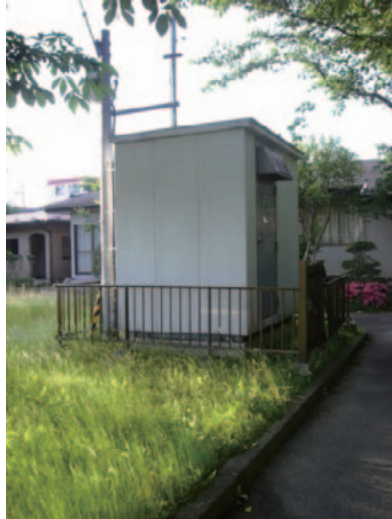
図-8.2.20 強震計設置状況(三日町公園)

本震では、大崎市役所で震度6弱を示す大きな記録が得られたが、強震計は市役所から南に400m離れた三日町公園の地盤上に設置されていた(図-8.2.20)。市役所の構造躯体及び強震計付近の市街地には被害建築物は見られなかった(図-8.2.21)。

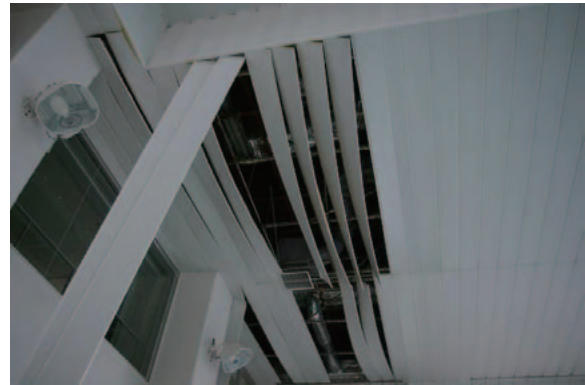
図-8.4.21 落ちかけている天井パネル

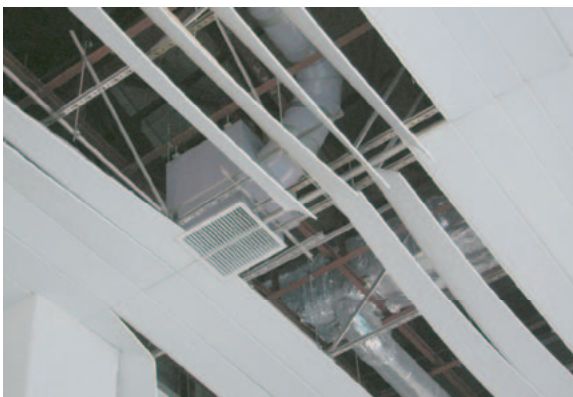
図-8.4.22 天井裏の状況

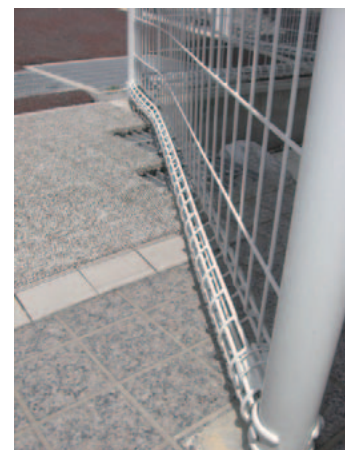
目視調査の結果、**図-8.5.2(a)** (**b**) に示すとおり、エキスパンションジョイント（通路）床面内装には東西方向に1.5cm程度のずれが、免震建築物周囲のクリアランス保護用の蓋には、1cm程度の傷がみられた。また、上部構造の外周部には、免震建築物のクリアランスに近づけないよう侵入防止柵が設けられていたが、免震部分と非免震部分との両方に脚部が緊結されており、**図-8.5.2(c)** のようなゆがみを生じていた。

(c) 侵入防止柵のゆがみ

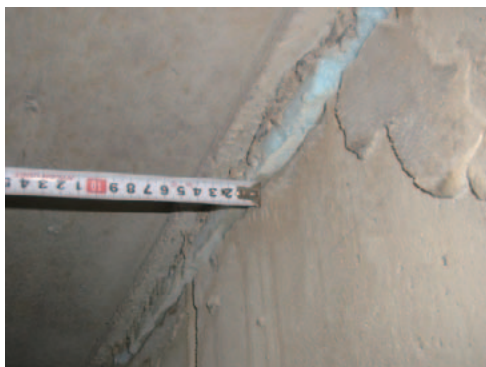
図-8.5.3 シール材のずれ

目視調査の結果、免震層内において、犬走りの鉛直クリアランスのシール材と免震層周囲の擁壁の間のずれ（**図-8.5.3**）が確認された。このずれは南北方向については北側に1.5～2cm程度と見られ、免震建築物周辺ではシール材と躯体との縁切り用と見られるフィルム状のシートのはみ出しも見られた（**図-8.5.4**）が、免震層中央付近では残留変位が見られない積層ゴム部材もある等、躯体コンクリートの乾燥収縮による変形など他の要因である可能性も考慮すべきである。なお、スタッフによれば、本震時のゆれは東西方向に卓越していたとのことであり、フィルム状のシートのはみ出しは東側外周で大きく、南側では若干、他の部分ではほとんど見られなかった。ただし、当該建築物に関しては「岩手・宮城内陸地震：震度6弱の揺れを半減、宮城県栗原市内の病院で免震効果実証」¹²⁾において、地震時の免震層の変形量は東西方向と南北方向それぞれ100mm前後と推定されている。
