## 第4章 現地調査と各地の被害状況

## 4.2 各地の被害状況

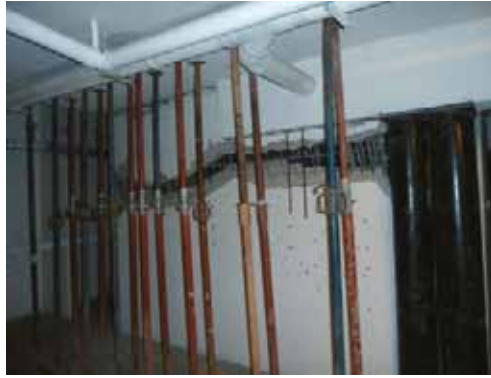
2009年に建設された、地上12階建て（地下2階）の鉄筋コンクリート（以下、RCと略記）造壁式構造の集合住宅である（写真 4.1.1）。地下2層が自走式の駐車場となっており、地下1階の梁間方向の壁が写真 4.1.2 のように大破し、高さ方向に縮んでいた。壁厚さは、150mmであった。

写真 4.1.2 大破した RC 造壁

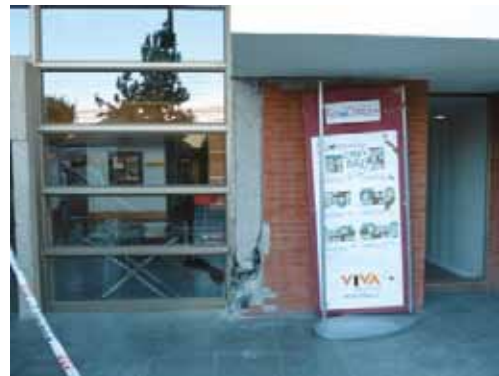
地上 26 階（地下 1 階）建ての RC 造壁式構造の高層集合住宅である（写真 4.4.1）。玄関脇の RC 造耐力壁の付帯柱（主筋 D35、帯筋 D13 相当）は、写真 4.4.2 のように脚部で圧壊している。写真 4.4.3 は、付帯柱を建物内部から見た様子である。また、当該壁の地下 1 階部分では、柱梁接合部が大きく損傷していた（写真 4.4.4）。これは、連層耐力壁の地下部分で壁が無くなっていること（下階壁抜け柱）が原因していると考えられる。

写真 4.4.2 1階柱脚の圧壊

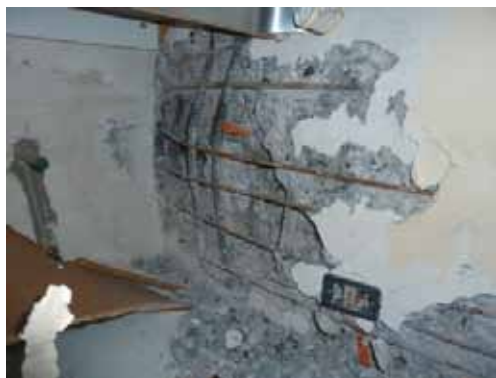
写真 4.4.3 写真 4.4.2 の内部の様子

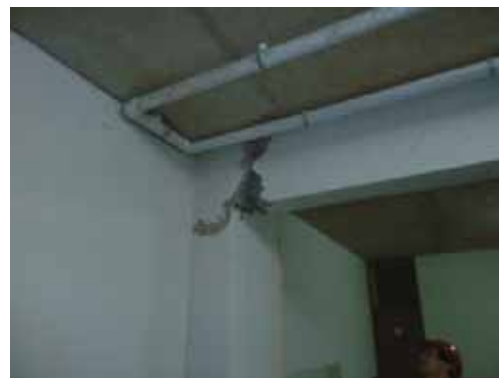
写真 4.4.4 写真 4.4.2 の地下部分

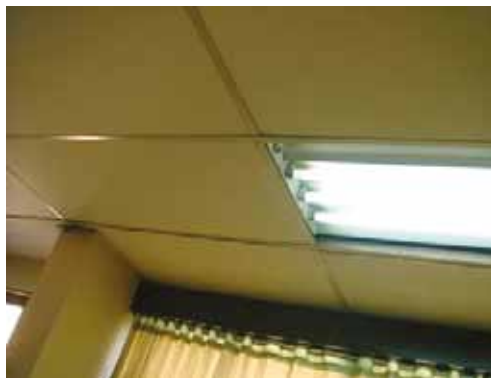
チリ日本人学校の講堂で、コンクリートブロック造の2階建て建物である（写真 4.11.1）。ブロック壁の目地部と躯体から張り出した片持ち壁の一部に、ごく軽微なひび割れが見られた（写真 4.11.2）。その他、天井材の一部にずれが生じていたが（写真 4.11.3）、全体的には軽微な被害である。

写真 4.11.3 天井材のずれ

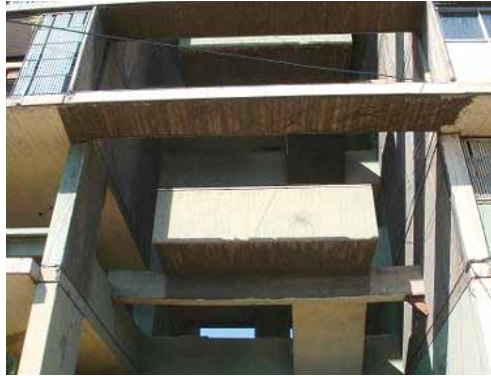
れていた（写真 4.12.2）。中廊下と戸堺壁部分の組積造壁にひび割れが見られ、完全に脱落している部分もあった（写真 4.12.3）。本建物は、これまでにチリで起こった 1960 年の地震（Mw9.5）や 85 年の地震（Mw7.8）などの大地震も経験していることになるが、現在まで継続使用されてきた。組積造壁には、ひび割れの修復跡も散見された。一方、外部階段の踊り場部分を支える梁部材に、長期荷重によるひび割れやたわみが生じていた（写真 4.12.4）。また、別棟では一端をローラー支持された飾り梁が地震の影響で脱落する被害も見られており（写真 4.12.5）、補強工事を行う際にはこれらに対する措置も必要と考えられる。

写真 4.12.4 外部階段踊り場を支える梁のたわみとひび割れ

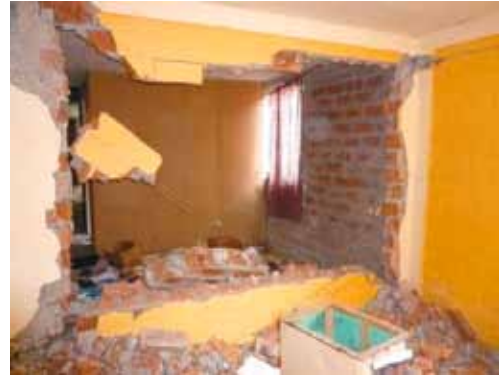
枠組み組積造（Confined Masonry、以降、CM 造と略記）3 階建て SERVIU の低所得者向け集合住宅で、丘の斜面に建つ築 10～15 年程度の建物である（写真 4.14.1）。柱寸法は 200x300mm、主筋は D10 相当でφ4 程度の帯筋が約 150mm 間隔で入っている。壁には穴あきレンガを使用し、4～5 段おきに目地部に水平鉄筋（はしご筋）が壁全幅に渡って入っているが、鉛直鉄筋は入っていない（写真 4.14.2）。

写真 4.14.2 CM 造の柱と壁部分

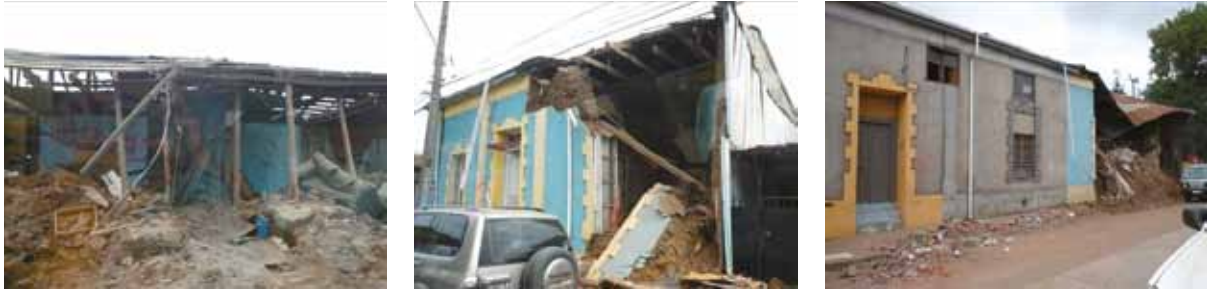
コンステイトゥションでは、古いれんが造やアドベ造建物の被害が各所で見られた(写真4.16.1)。一方、山の斜面に建つ木造住宅や新しい低層住宅には、大きな被害は発生していないようである(写真4.16.2)。

写真 4.16.1 れんが造やアドベ造建物の被害

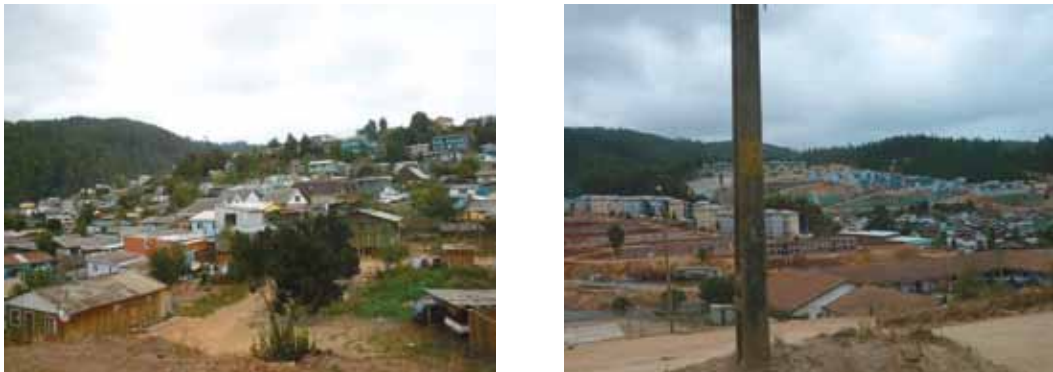
写真 4.16.2 れんが造やアドベ造建物の被害

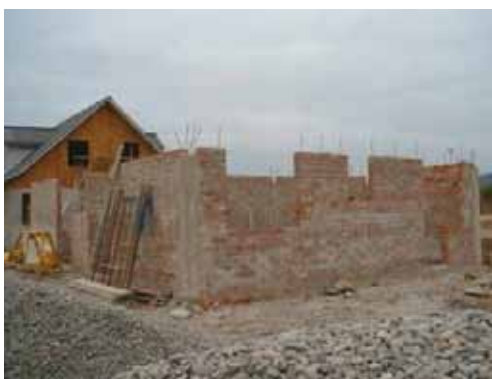
2階建て低層住宅の建設現場で、1階部分はCM造、2階は木造である（写真 4.18.1）。コンクリート基礎の上に柱と壁の縦筋（500mm 間隔）が配筋され、壁部分には穴あきレンガを組積する。組積造壁の水平目地部には数段毎に鉄筋を配筋し、壁と柱の頂部は場所打ちコンクリート梁で一体化される。柱主筋、および基礎梁主筋は接合部内で直線定着され、90° に折り曲げられたコーナー筋が主筋上に長さ 400mm（40d）程度、重ねて配筋されていた（写真 4.18.2）。柱帯筋は 200mm 間隔で配筋されているが、帯筋端部のフック角度は 90° であった。

写真 4.18.1 CM 造住宅建設風景

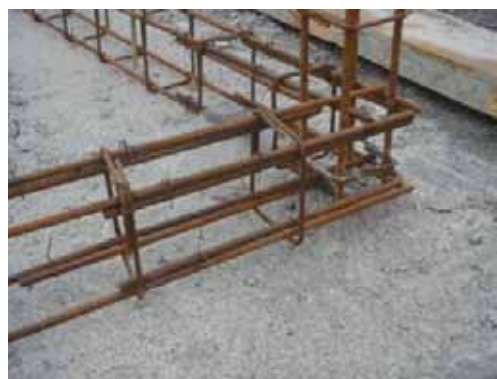
写真 4.18.2 基礎梁の配筋とコーナー鉄筋

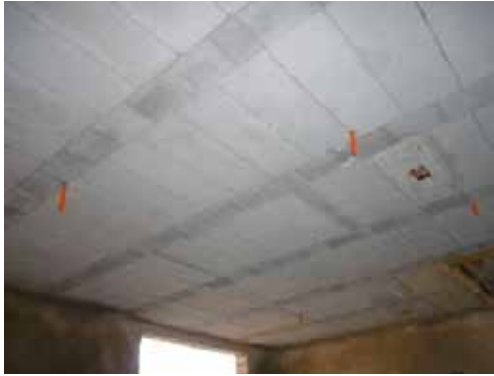
スラブは、コンクリートブロックを用いた一方向ジョイストスラブである（写真 4.18.3）。今回の地震では、柱部分のコンクリートを打設する前の組積造壁が面外方向に転倒した（写真 4.18.4）。

写真 4.18.3 スラブ（見上げ）

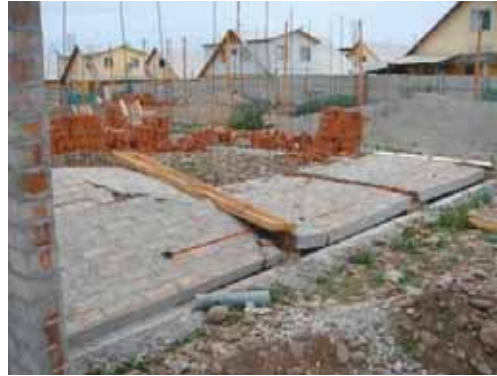
写真 4.18.4 転倒した組積造壁

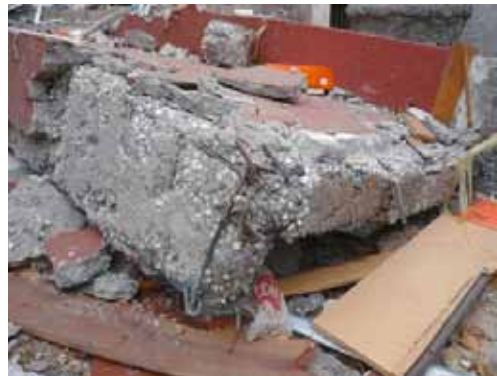
RC 造のオフィスビルで、非構造壁部分が崩落している（写真 4.19.1）。崩落したコンクリート部材には、日本の軽量骨材程度の大きさの発泡スチロール粒が混入されていた（写真 4.19.2）。

写真 4.19.2 発泡スチロール粒が混入された  
コンクリート

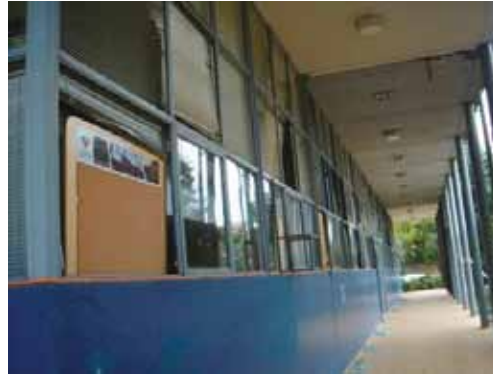
SERVIU のタルカ市庁舎で、築 30 年程度の RC 造地上 6 階建ての建物（上部 3 階はアパート）で、桁行方向外周部には鉄骨柱が用いられていた（写真 4.20.1）。1 階屋外通路では、窓ガラスが割れて飛散している様子も見られた（写真 4.20.2）。1 階正面の組積造壁がせん断破壊しているほか、屋内の RC 造耐力壁、並びにドア開口上部の短スパン梁の多くがせん断破壊している（写真 4.20.3）。耐力壁の端部の柱に相当する部分には 4 本の軸方向鉄筋が配筋されているが、鉄筋の間隔が非常に狭い（写真 4.20.4）。

写真 4.20.2 桁行方向鉄骨柱と窓ガラスの飛散

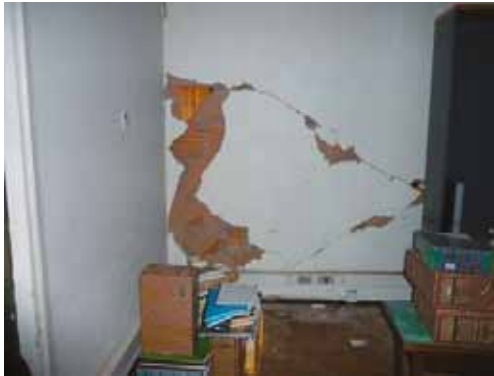
SERVIU が所有する事務所ビルで、RC 造地上 4 階建てである（写真 4.24.1）。室内や階段室部分の組積造壁が大破しており（写真 4.24.2）、書類等が散乱している。また、3、4 階の円形 RC 造柱の柱頭部に、曲げせん断ひび割れが一定間隔に発生している（写真 4.24.3）。損傷は非構造壁に集中しており、修復を行えば建物を使用することは十分に可能と考えられる。

写真 4.24.2 組積造壁の破壊

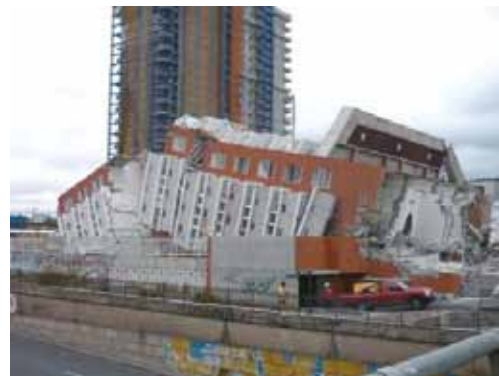
2008年に建設された地上15階、地下2階(駐車場)建てのRC造の民間集合住宅で(写真4.25.1)、1階の足元から、完全に転倒している(写真4.25.2)。写真4.25.2に見られる壁の破壊は、救助活動で開けられたものである。地震時に建物5階に住んでいた住民からのヒアリングによると、「地震が起きて1分程経ったところで建物が下に沈み込み、その後、転倒し始めた」とのことである。写真4.25.3は、1階の壁柱および耐力壁で、転倒時に1階部分の全ての鉄筋が引き抜き、あるいは切断された様子が確認できる。一方、妻構面の地下壁には、ほとんど損傷は見られなかった(写真4.25.4)。

救助活動で開  
けられた穴

写真 4.25.2 倒壊した建物外観

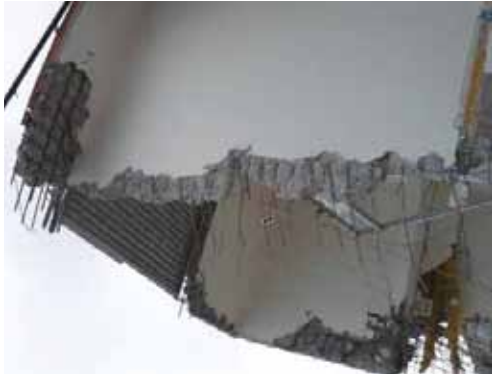
写真 4.25.3 引きちぎられた 1 階壁柱および耐力壁

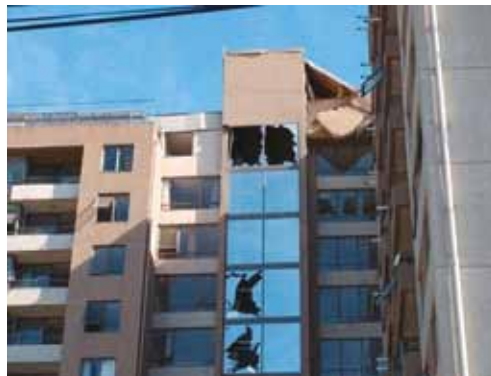
写真 4.27.2 エレベータ部の損傷

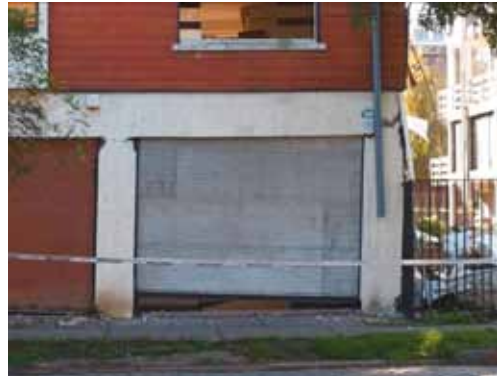
5階建てCM造の集合住宅である。元々あった1階部分に、2階以上が2006年に増築された建物である（写真4.28.1）。1階部分で、層崩壊を起こしている（写真4.28.2～写真4.28.4）。

写真 4.28.4 建物裏側の被害

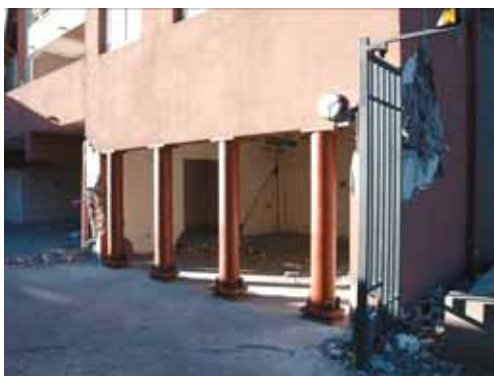
建物内には入ることができず、外観調査のみ行った。被害程度は、大破と判断された(写真 4.29.1～写真 4.29.4)。

写真 4.29.3 桁行側の構面にも被害

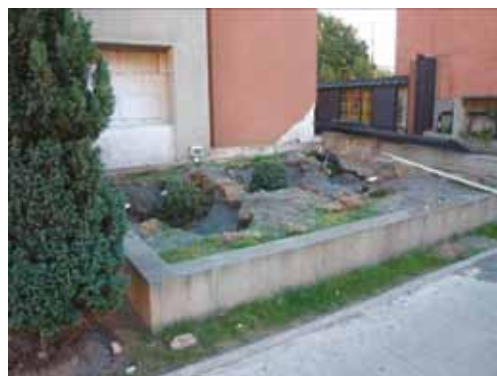
写真 4.29.4 前面の花壇が1mほど沈下

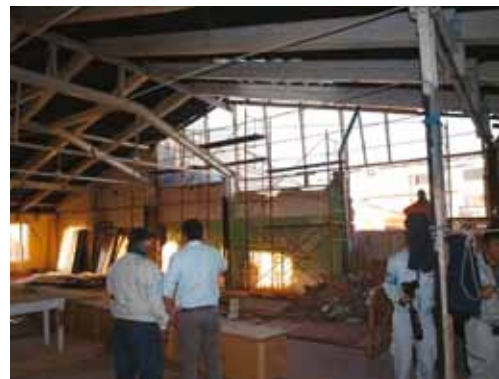
3階建て、鉄骨造の診療所である（写真 4.31.1）。1948年に建設された。3階れんが壁の一部が損傷しており、隣が学校のため、れんが壁を撤去する工事が行われていた（写真 4.31.2）。屋根は、鉄骨造トラスであった。

写真 4.31.2 撤去中のれんが壁

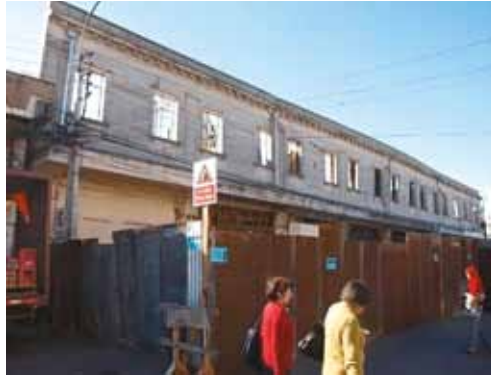
コンセプション市内では、多数の古いれんが造やアドベ造建物が被害を受けている。一方、建物の一部損傷やガラスの破損等によって修復作業中の建物も多く見られたが、RC造と推測される中低層建物でも、致命的な損傷を受けている建物はそれほど多くないという印象を受けた。市内の被災状況を写真 4.32.1、写真 4.32.2 に示す。

写真 4.32.2 組積造建物（2階部分が崩壊）

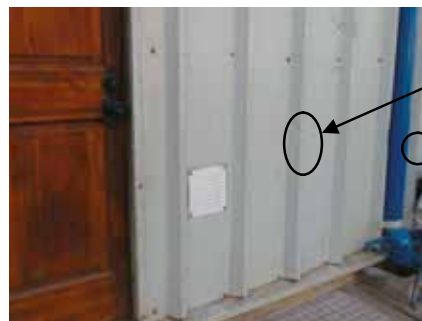
SERVIU が提供する地上 4 階建ての集合住宅である（写真 4.35.1）。軽量鉄骨とブレースからなる構造であり、鋼製の折板で外壁を構成している。一部の住戸では、以前から住民がブレースや柱を取り外していたとのことであったが、今回の地震による大きな被害は見られなかった。外壁の折板には、写真 4.35.2 のように一部変形が見られ、耐震要素として有効に働いてことが推測される。

写真 4.35.2 折板の一部が変形

折板のへこみ

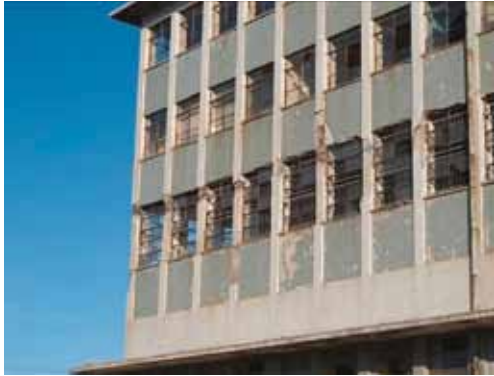
RC 造 4 階建ての市立図書館であり（写真 4.36.1）、2 階のおよそ半分程で柱頭の曲げ破壊を起こして大破している。大破した部分の梁間方向には、壁が入っていなかった（写真 4.36.2～写真 4.36.4）。

写真 4.36.3 建物左側の損傷

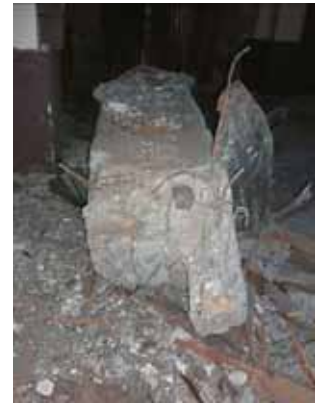
チジャンでは調査は行っていないが、宿泊したホテルの近くにあった教会に大きな被害が見られた（写真 4.39.1）。建物躯体はRC 構造であるが、屋上の尖塔が屋根を突き抜けて崩落している。また、礼拝堂の列柱上部や壁にも損傷が見られた（写真 4.39.2、写真 4.39.3）。

写真 4.39.3 落下した尖塔

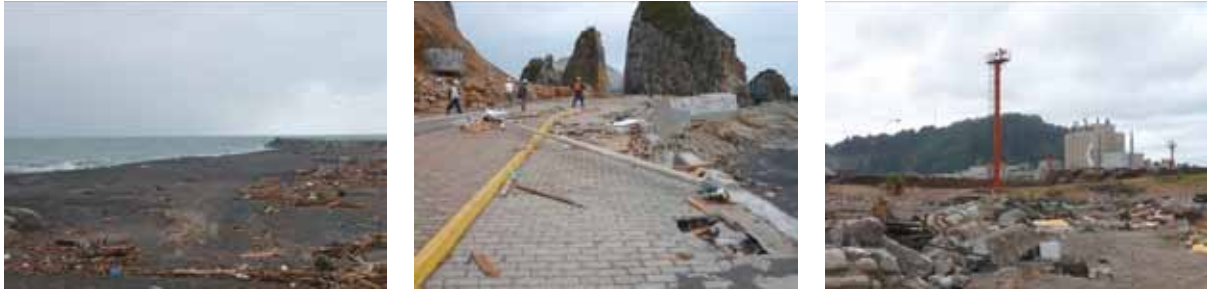
海岸沿いの道路に立っていた街灯は、全て根本から同じ方向 (南方向) に倒されている。また、海岸近くの木材チップ製造工場も被害を受けている (写真 4.40.4)。

写真 4.40.4 津波による海岸部の被害

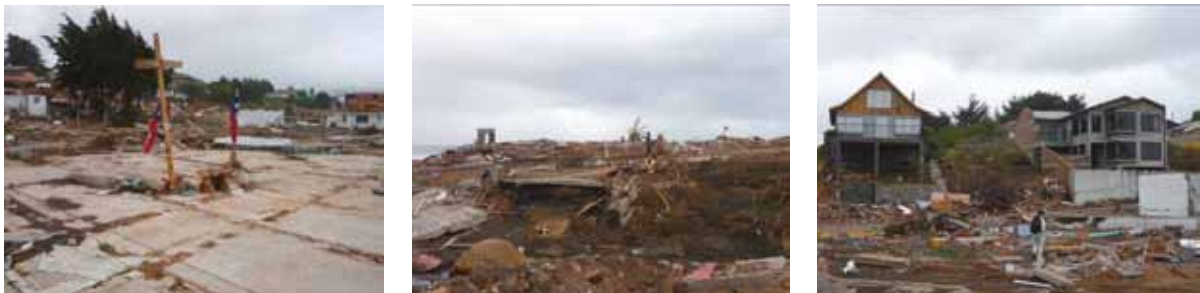
ペジュウエは、震源に最も近い位置にある太平洋に面した小さな集落である。津波による被害が大きく、海岸にあった建物は殆ど流されていてコンクリートの基礎や一部の壁が残っている程度である（写真 4.41.1）。住民の話によると、地震の直後、車で自主的に高台に避難したので人的被害は出ていない模様である。普段から避難訓練を行っており、津波に対する防災意識は高かったことが分かる。なお、1960年の地震では、津波は大きくなかったということである。

写真 4.41.1 津波による海岸部の被害
