【参考1】 測定・分析結果概要

【イ】 調査結果表 調査結果表 H20-事務所ビルA

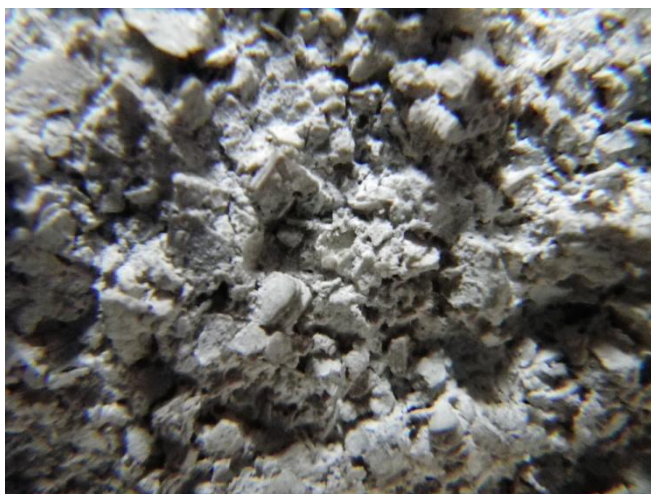
拡大写真

建物主要導線の階段室にあって、物理的な損傷等は認められず、安定した状態（健全）であった。

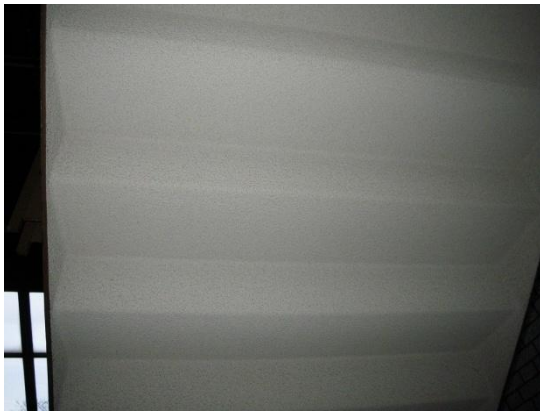
<p style="text-align: right;">階段 1</p>

特記事項等	<p>1. 測定時の測定室の状況</p> <p>測定調査日は、日曜日の為全施設を休みとなっており、建物内には人の出入りは全くなく、又、屋外の駐車場の他敷地内への人の出入りはない状態であった。</p> <p>事前調査表によるアスベスト使用箇所は、1階ホール階段裏及び東西階段室段裏にパーライトが吹付けられていた。建物内は、築後33年経過しているが、常時清掃が行われており、全体的には清掃が行き届いていた。</p> <p>2. 測定ポイントの状況</p> <p>測定点の設定は、建物内に関しては、1階ロビー階段裏近傍1カ所、東西階段室最上階踊り場にて2カ所測定する事とした。</p> <p>屋外は風向きを考慮して建物風上（東面）、風下（西面）2カ所での測定で判定を行うこととした。</p> <p>サンプリングは、1階ロビー階段裏、東西階段室（各々1・4・9階3カ所）3点を採取した。</p> <p>3. 劣化状況</p> <p>1階ホールの階段裏は、直接人が触れるため物理的衝撃による擦過跡の劣化及び東階段の3階～4階の踊り場の段裏は漏水による剥離していた。</p> <p>4. 測定結果の状況</p> <p>建物内の浮遊粉じん濃度測定結果は、3箇所において総繊維数濃度は1.3～10f/Lであったが、位相差分散法による分析を行い、アスベスト6種いずれも定数下限値以下であった。</p> <p>屋外では、総繊維数濃度は1.3と0.8f/Lであったが位相差分散法による分析の結果、いずれも定量下限値以下であり問題はないと思われる。</p> <p>なお、同建物に使用されていた吹付け材には、8%・11%・17%のクリソタイルが含有されていた。</p> <p>5. 総評</p> <p>東側階段室3～4階段裏は漏水による剥離は見られたが吹付けパーライトは床に落下しておらず、当日は人の動きはなく、空気の回流の少ないと思われ、浮遊粉じん濃度測定には影響を及ぼしてはいない。又1階ホール部にある階段段裏の擦過跡から利用者等との接触の危険性が推測される状況が確認された。</p>
-------	---

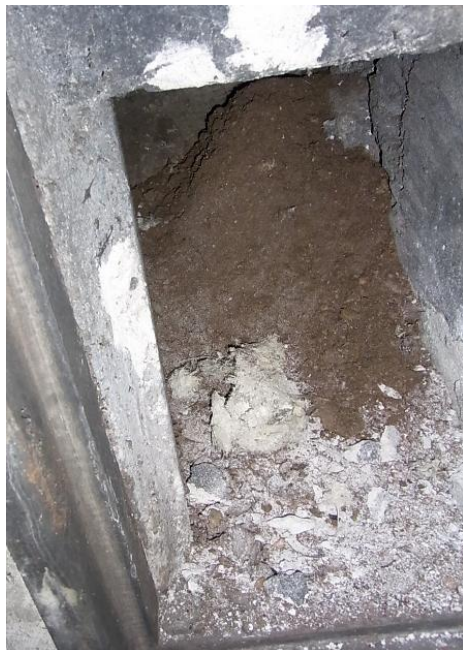
機械室内煙突下部

配管エルボは少なくとも1カ所のテープが剥がれて保温材が露出していた。煙突断熱材は灰出口に断熱材の破片がたまっている状態で、灰出口扉をあけると粉じんが飛散するのが確認された。

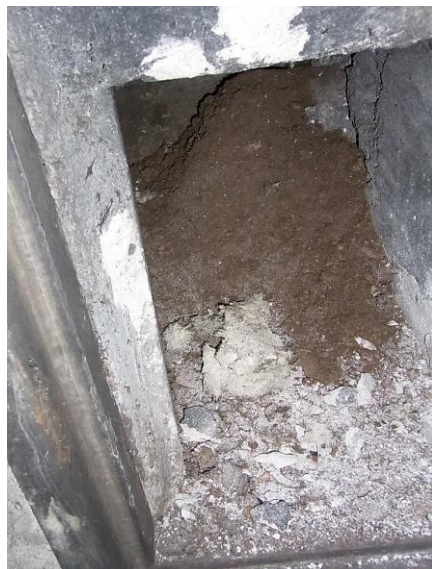
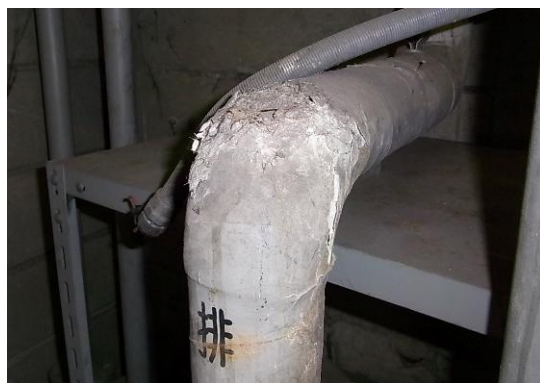
機械室内 煙突下部

配管エルボは少なくとも1カ所のテープが剥がれて保温材が露出していた。煙突断熱材は灰出口に断熱材の断片がたまっている状況で、灰出口扉をあけると粉じんが飛散するのが確認された。

煙突断熱材が使用されている機械室などからのアスベストの飛散が疑われ、通常使用時に建物利用者の曝露の可能性が推測される状況が確認された。

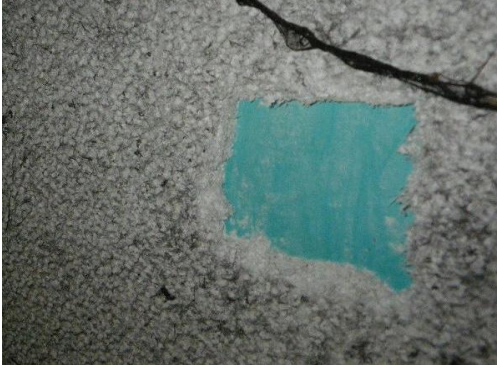
特記事項等	<p>1. 測定時の測定室の状況</p> <p>建物は大空間の倉庫で、その中をフォークリフトが頻繁に移動している状況であった。建物外周の大梁H鋼に施された吹付けアスベストの除去を区画養生し行っていた。また、屋外は前日に台風が接近した影響で風速が5～8m/sであった。</p> <p>2. 測定ポイントの状況</p> <p>折板と大梁の取り合いに隙間が多く隔離が難しい施工であったことから、隣室(区画養生外の倉庫内)として、除去作業場に近い足場上2ヶ所とセキュリティゾーン前の合計3ヶ所とし、作業場内に1ヶ所とした。屋外は、建物周辺2ヶ所のほかに、屋根上と負圧除じん装置前にそれぞれ1ヶ所の合計4ヶ所にて測定した。なお、作業場内は除去中でブラシ掛時であった。</p> <p>3. 劣化状況</p> <p>アスベストが一部損傷してダクトや配管の上に落綿が見られた。</p> <p>4. 測定結果の状況</p> <p>隣接した部分での結果は無機質繊維数濃度では定量下限値未満であった。外部でのアスベスト繊維数濃度は定量下限値未満であった。除去作業中のアスベスト繊維数濃度はクリソタイルが50 f/L未満でアモサイトが5,900 f/Lとなった。セキュリティゾーン前でのアスベスト繊維数濃度が3.4 f/Lであった。</p> <p>5. 総評</p> <p>今回の調査では折板の養生や隔離養生が丁寧にされており隣接空間でのアスベスト繊維はみられなかった。</p> <p>セキュリティ前で総繊維数が34 f/Lでアモサイトが3.4 f/Lとの結果については、アスベスト除去工事による作業員の出入りの時に内部から漏れていた、又は損傷した落綿が梁上や配管上に落ちておりそのため飛散した可能性が推測される状況が確認された。</p>
-------	---

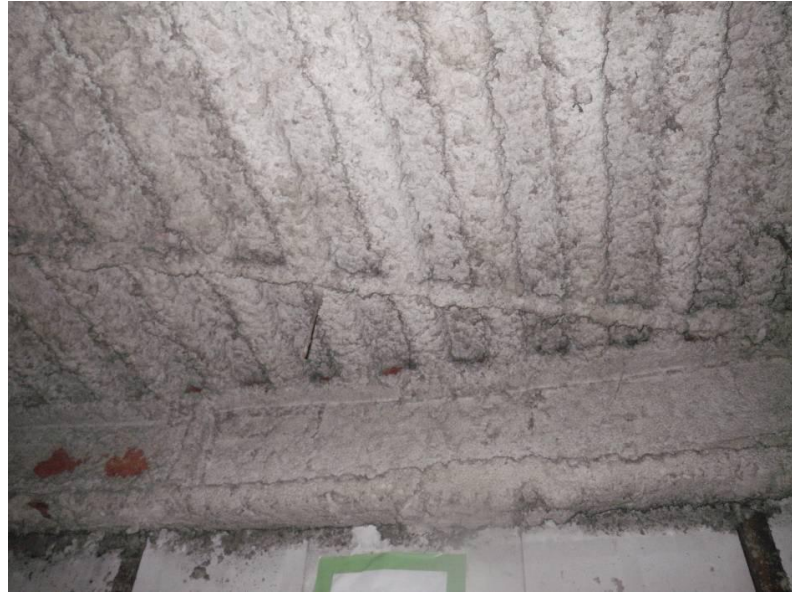
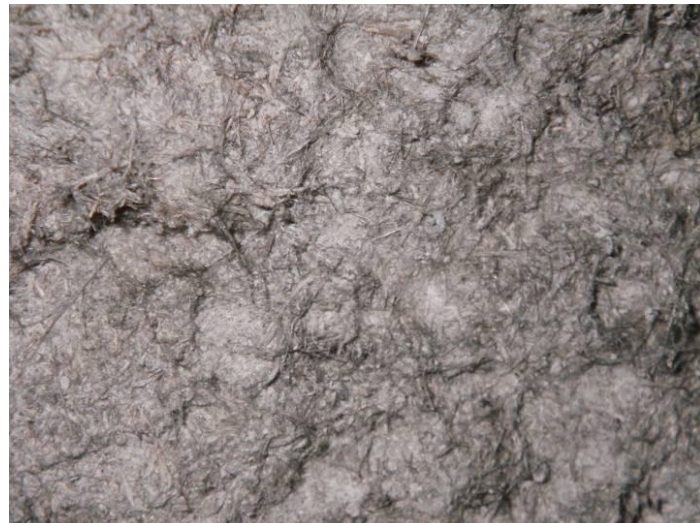
拡大写真

一部に損傷、脱落、毛羽立ちが観られたが、これらは内装除去の際に受けた損傷の可能性もある。その他のアスベスト含有建材については【ロ】事務所D：エレベーターシャフト及び機械室の項を参照。

作業前測定で8階およびB1階においてアモサイトの飛散が確認された。B1階については地下機械室の煙突断熱材からの飛散と考えられる（【イ】事務所D参照）。8階で観られたアモサイトの発生源は、同時に測定された8階エレベーターホールではアスベストが観られなかったことからエレベーターシャフトに由来するものではなく、解体に伴う調査のため露出していた8階の鉄骨等の吹付け材に由来するものと推測される。

養生撤去後であっても全ての測定点において総繊維数濃度と無機繊維数濃度が屋外環境よりも上昇しており、B1階ではアスベスト繊維の飛散が観られた。

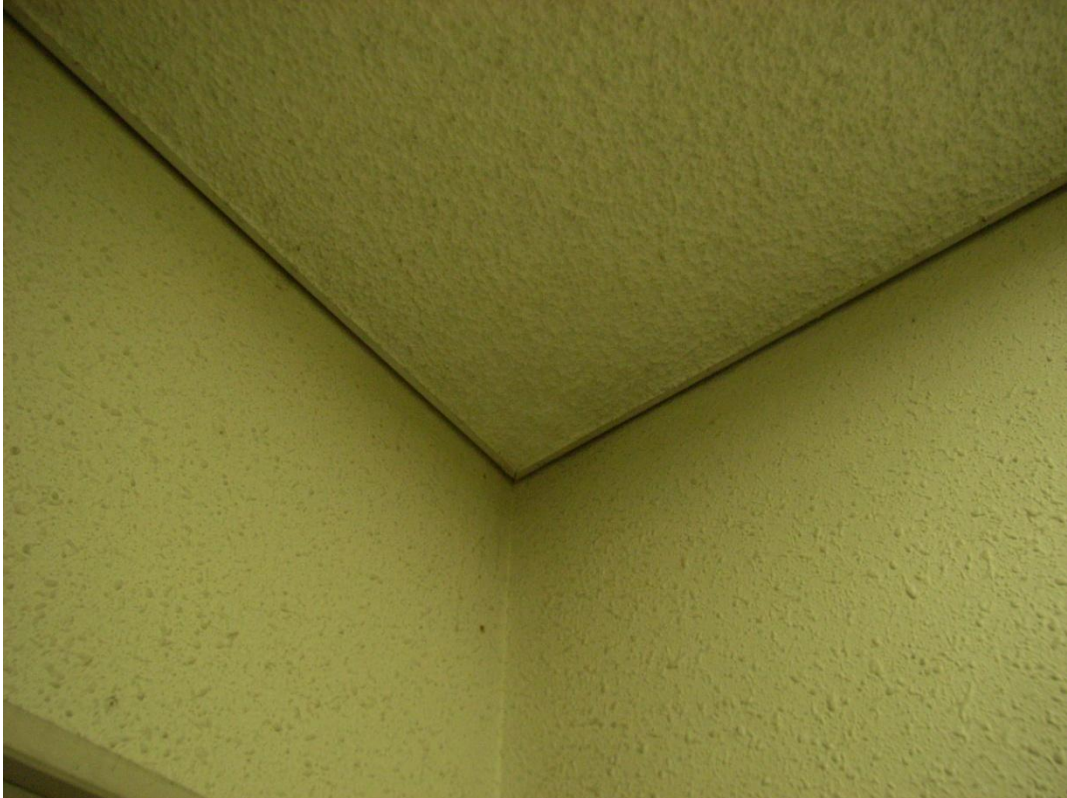
天井面

特記事項等	<ol style="list-style-type: none">1.測定時の測定室の状況 3階建ての多目的施設であり、測定調査日は平常の建物使用環境下であった。2.測定ポイントの状況 含有量分析の結果、アスベスト繊維が含まれていないため、気中濃度測定は実施せず。3.劣化状況 建材の付着力が低下し、劣化により一部剥離していた。全体としては、浮き、けば立ち等もなく、健全な状態であった。4.測定結果の状況 含有量分析の結果、アスベスト繊維が含まれていないため、気中濃度測定は実施せず。5.総評 設計図書上で、吹付けパーミキュライトと確認されたため採取したが、含有していなかった。
-------	--

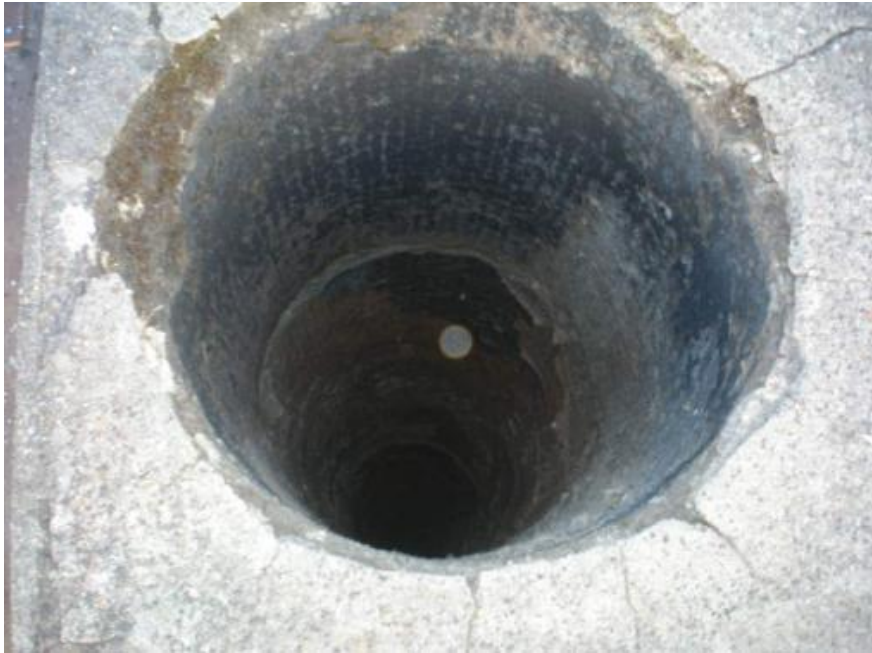
<p>煙突内部断熱材（頂部から）</p>

劣化、損傷の度合いは、陣笠もない状況にしては通常の状態であった(煙突頂部)。煙突下部は一部損傷が見られた。

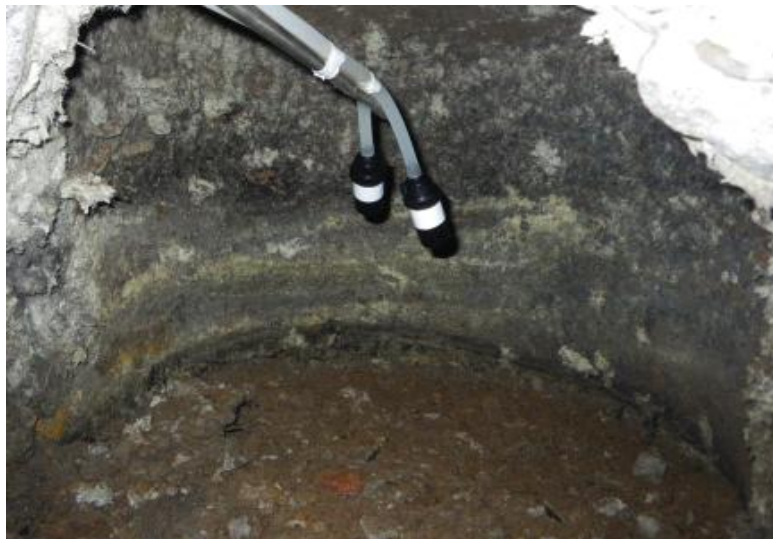
煙突内部断熱材（下部から）

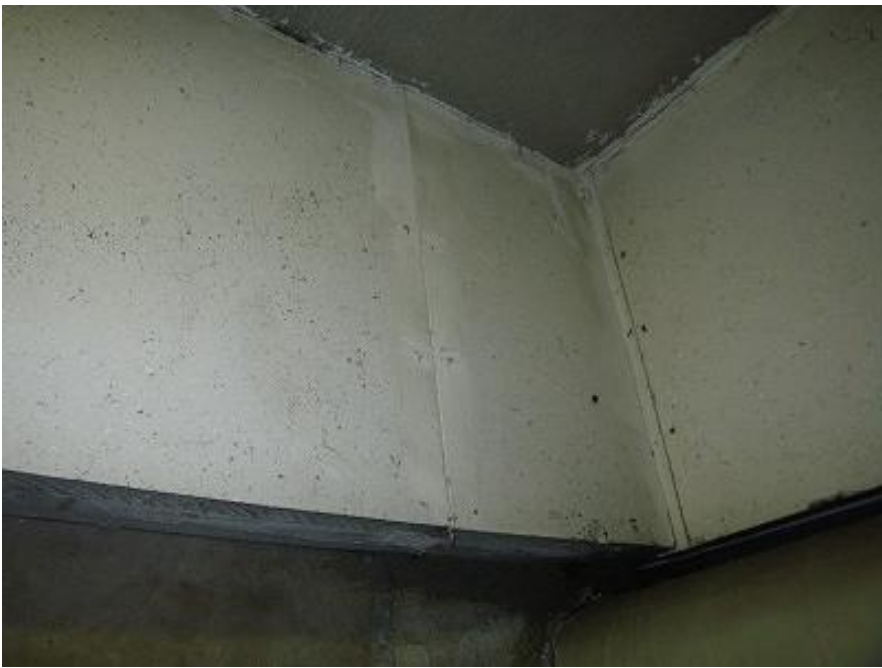
<p style="text-align: center;">梁</p>

<p style="text-align: center;">配管エルボ</p>
<p>特記事項等</p>	<ol style="list-style-type: none"> 1.測定時の測定室の状況 <p>地上8階地下1階の建物のペントハウス1階（R階）に設置された機械室。主に倉庫スペースとして使用中。建物内には人の出入りがあり、当該階に屋上があることから前面の階段・廊下も測定中に一般者が通行している通常使用状況下であった。室内には鉄骨梁柱の耐火被覆板と配管エルボがアスベスト含有建材として使用されていた。</p> 2.測定ポイントの状況 <p>当該室内に1箇所、屋外は、建物東西に2箇所とした。</p> 3.劣化状況 <p>けい酸カルシウム板第2種および配管エルボ双方とも、特に接触や漏水などによる損傷箇所は見受けられず、普通の状況であった。</p> 4.測定結果の状況 <p>倉庫内では総繊維数濃度が確認されたが、無機繊維数濃度は定量下限値未満であった。</p> 5.総評 <p>本測定においてアスベスト繊維は定量下限値未満であり、アスベスト繊維の飛散は見られなかった。</p>

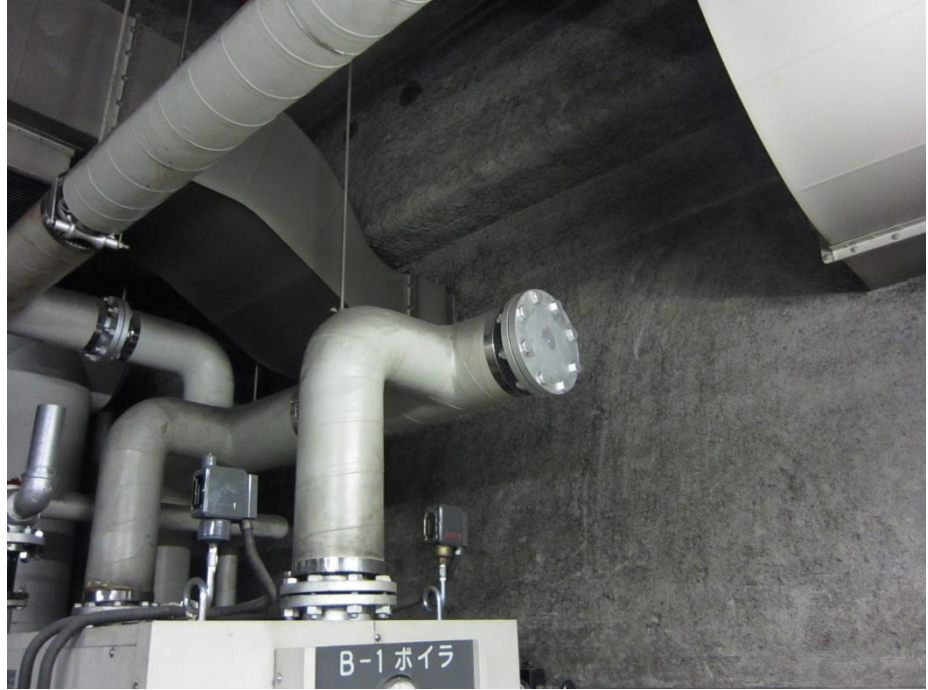
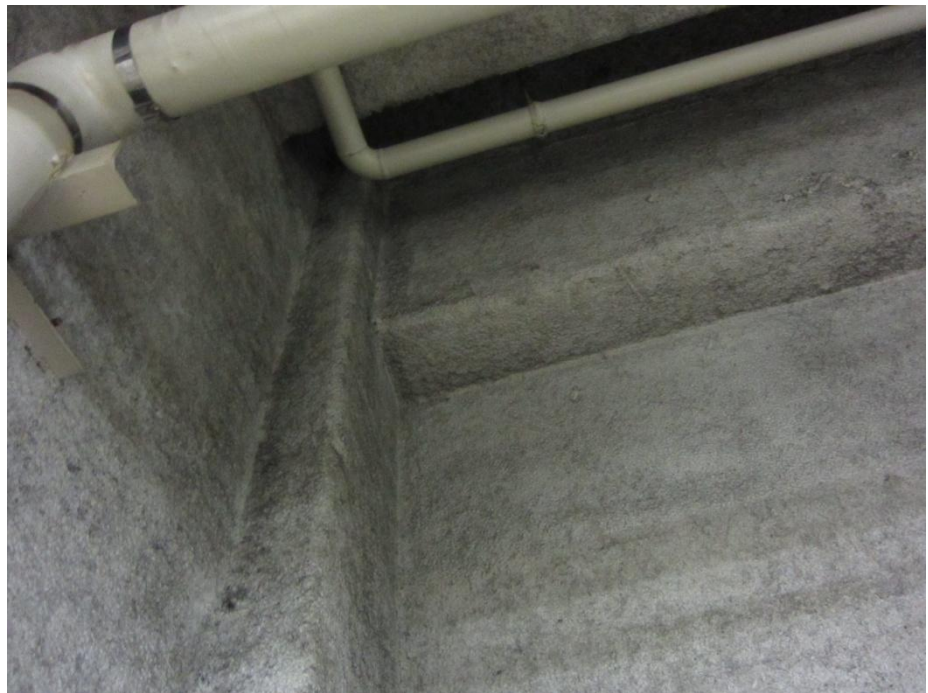
柱、壁の一部に損傷あり。

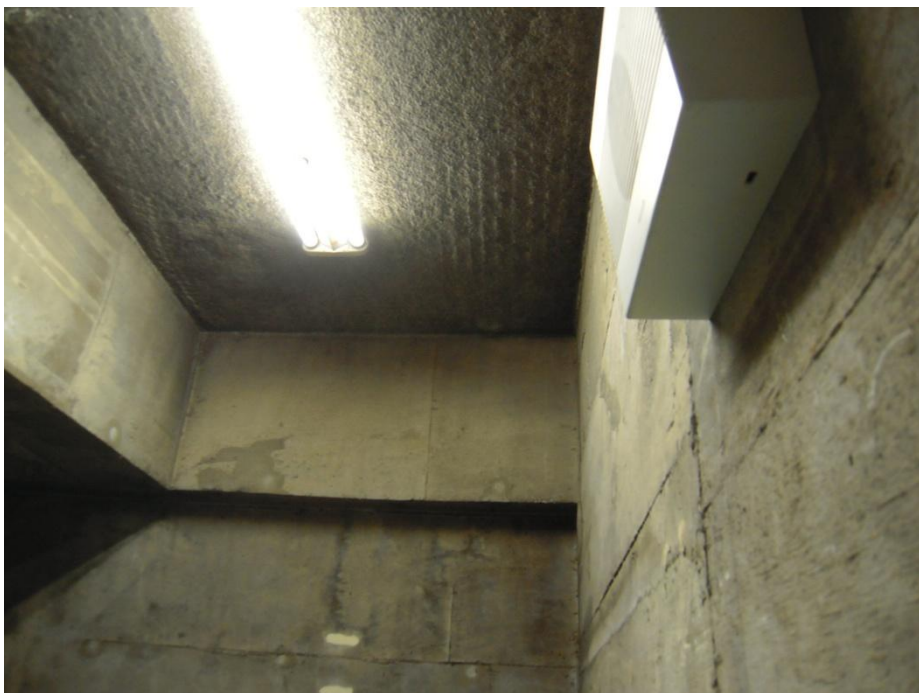
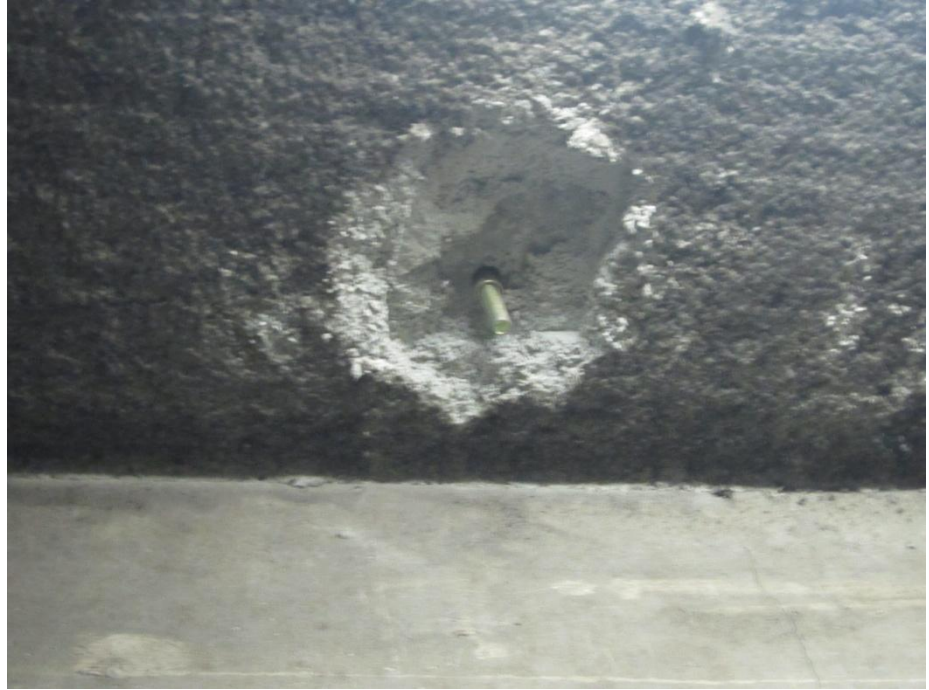
エレベーター機械室1 (No.1, No.2) 内①

特記事項等	<p>1.測定時の測定室の状況</p> <p>地上14階、地下2階建てのホテル建物内のペントハウスに設置されたエレベーター機械室。1フロアに3つのエレベーター機械室があり。</p> <p>エレベーター機械室前の廊下の天井にも吹付けあり。</p> <p>2.測定ポイントの状況</p> <p>建材採取は3箇所のエレベーター機械室で各1箇所。</p> <p>3.劣化状況</p> <p>エレベーター機械室1（No.1，No.2）は天井に一部損傷あり。その他箇所は通常。</p> <p>4.測定結果の状況</p> <p>アスベスト含有無しの為、気中濃度測定は実施せず。</p> <p>5.総評</p> <p>過去の調査でアスベスト含有有りとの情報であったが、含有量分析を実施した結果、アスベスト繊維は不含であり、気中濃度測定は実施しなかった。</p>
-------	--

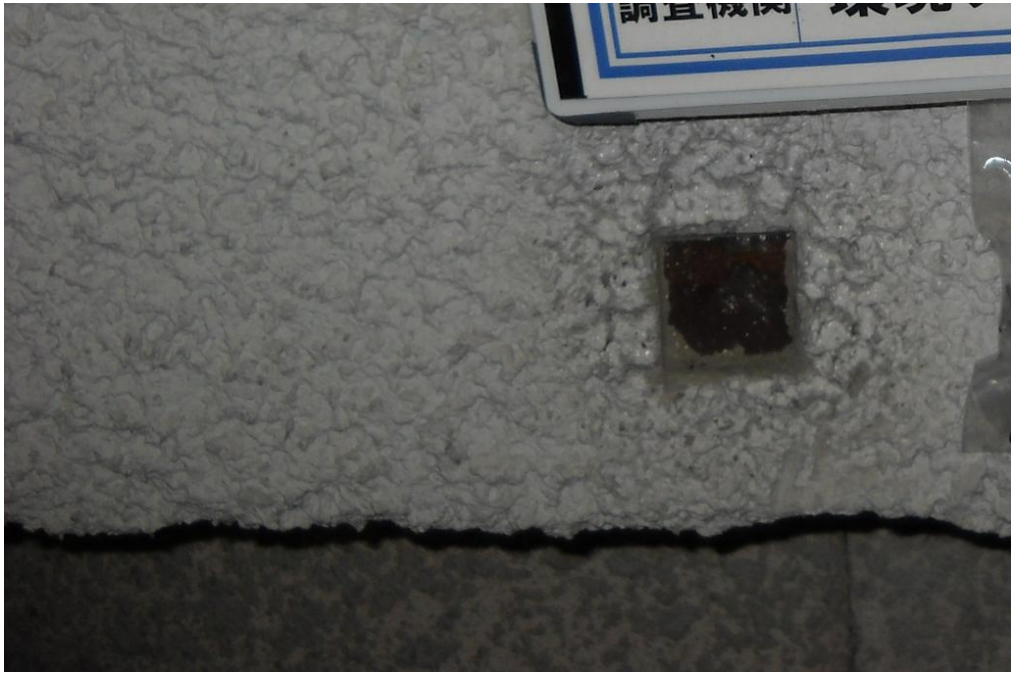
建材採取部

<p>現場状況写真</p>	  <p>梁型部</p>
<p>特記事項等</p>	<ol style="list-style-type: none"> 1.測定時の測定室の状況 屋上にある電気室で、通常人の出入りはない。隣はエレベーター機械室であり、間仕切り壁で仕切られている部屋であった。 2.測定ポイントの状況 S造の建物であり、隣にエレベーター機械室があることから常時微振動はあると思われる。 サンプルングは人が触れやすい高さで採取を実施した。 3.劣化状況 常時人の出入りする部屋ではないが、斜材部の腰位置で一部擦れている所が見られた。 4.測定結果の状況 建物内の測定結果では総繊維数濃度で定量下限値未満となっており、顕著な繊維状物質の飛散は確認されなかった。 5.総評 当建物は機密性の高い建物であり、該当部屋以外での測定は禁止された。よって隣室・外部での測定を行うことはできなかった。 本測定においてアスベスト繊維は定量下限値未満であり、アスベスト繊維の飛散は見られなかった。

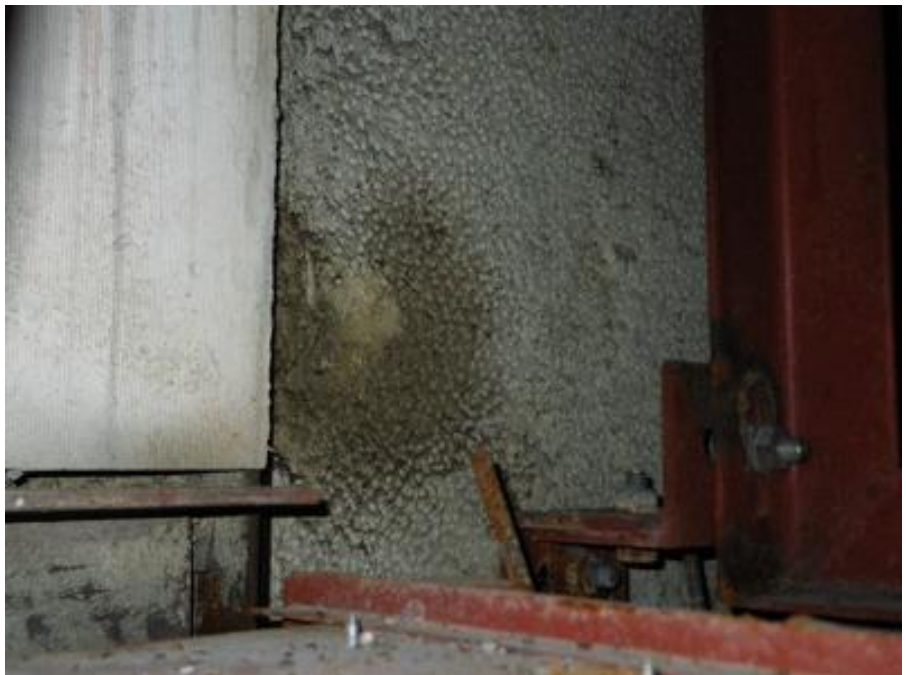
吹付けアスベスト

特記事項等	<p>1.測定時の測定室の状況</p> <p>地上8階地下1階の建物の事務所室（5階）。事務所天井内は外壁面アルキャスト内張としてけい酸カルシウム板第2種が使用されている。一部バルコニー部の周辺には吹付け材が用いられている。梁柱はけい酸カルシウム板第2種で施工されている。天井内と居室の間は、在来工法の天井によって区画されているが、照明器具取り付けの配線孔やエアタイト型ではない通常の点検口が設置されているなど、天井内と執務室の間には空気の流通がある。事務所室は測定時は空室であった。</p> <p>2.測定ポイントの状況</p> <p>測定室（約200㎡）内の東西2箇所にて測定。屋外のポイントは、建物東西に2箇所とした。</p> <p>3.劣化状況</p> <p>けい酸カルシウム板第2種は外れている物も見受けられたが、天井内ということもあり、接触等の破損は見られない。吹付け材も落下等は見られず、天井内にも落下物は確認されなかった。</p> <p>4.測定結果の状況</p> <p>事務所室内では総繊維数濃度が確認されたが、無機繊維数濃度は定量下限値未満であった。屋外の測定箇所は、2箇所とも定量下限値未満であった。</p> <p>5. 総評</p> <p>本測定においてアスベスト繊維は定量下限値未満であり、アスベスト繊維の飛散は見られなかった。</p>
-------	---

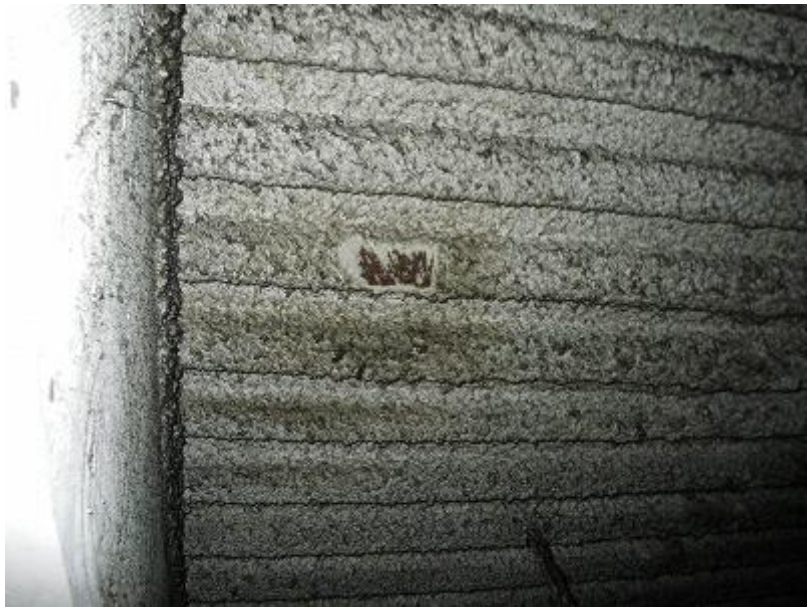
吹付けアスベスト

けい酸カルシウム板第2種は接合面の剥がれなどもなく、極めて健全であった。接触等の破損は見られない。吹付け材も落下等は見られず、天井内にも落下物は確認されなかった。

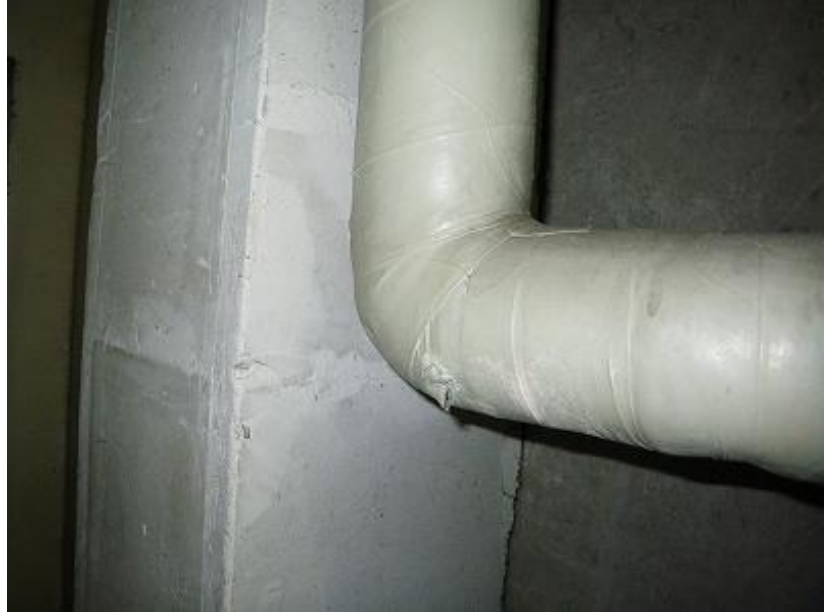
配管エルボ

特記事項等	<p>1.測定時の測定室の状況</p> <p>地上8階地下1階の建物のペントハウス1階（R階）に設置された機械室。主に倉庫スペースとして使用中。建物内には人の出入りがあり、当該階に屋上があることから前面の階段・廊下も測定中に一般者が通行している通常使用状況下であった。室内には鉄骨梁柱の耐火被覆板と配管エルボがアスベスト含有建材として使用されていた。当該室と廊下の中の鋼製ドアには通気用のガラリが設置されていた。</p> <p>2.測定ポイントの状況</p> <p>当該室内と倉庫前の階段室廊下にそれぞれ1箇所ずつ、屋外は、建物東西に2箇所とした。</p> <p>3.劣化状況</p> <p>けい酸カルシウム板第2種および配管エルボ双方とも、特に接触や漏水などによる損傷箇所は見受けられず、普通の状況であった。</p> <p>4.測定結果の状況</p> <p>倉庫内では総繊維数濃度が確認されたが、無機繊維数濃度は定量下限値未満であった。倉庫前の廊下および屋外の測定箇所は、2箇所とも定量下限値未満であった。</p> <p>5.総評</p> <p>本測定においてアスベスト繊維は定量下限値未満であり、アスベスト繊維の飛散は見られなかった。</p>
-------	---

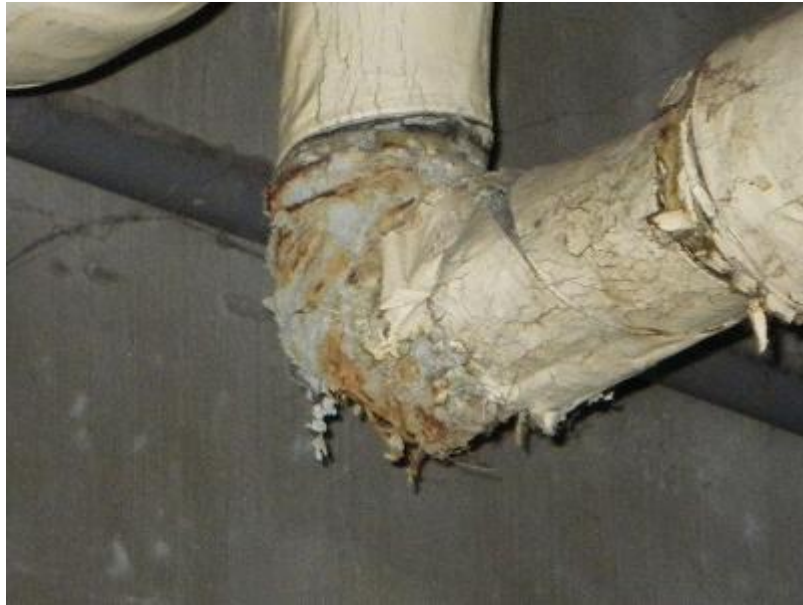
ボイラー室内配管エルボ

煙突頂部は陣笠が設置されており、降雨降雪が直接煙突内に入らないように対策が講じられていた。配管エルボは劣化が著しく、綿布巻も壊れていた。

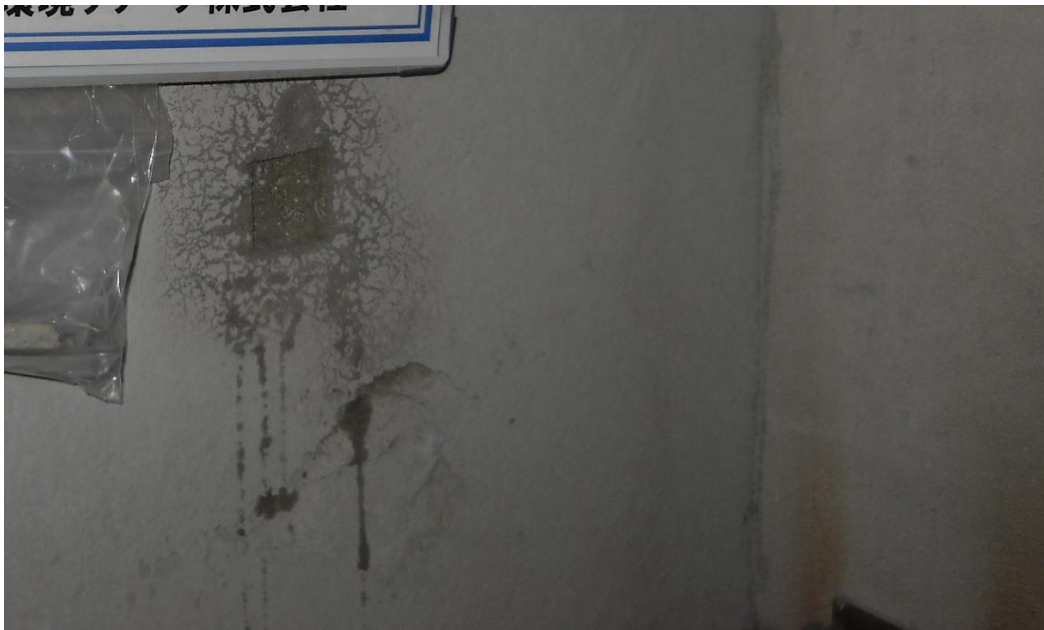
建材採取部

<p>現場状況写真</p>	  <p>腰壁部</p>
<p>特記事項等</p>	<ol style="list-style-type: none"> 1.測定時の測定室の状況 設備機械室であり、空調機械と壁・柱・天井と狭い場所であった。 廊下にてセキュリティーゾーンを設置しており、シートでの目締めも隙間なく実施されていた。 2.測定ポイントの状況 除去中の空調室内は3箇所 セキュリティーゾーンを介した近傍廊下で2箇所測定した。 3.劣化状況 空調機械と壁・柱・天井と狭いところでは擦っている箇所が見受けられた。 4.測定結果の状況 除去中の空調室内3箇所すべてにおいて、総繊維数濃度、無機質繊維数濃度は多数数えられたが、アスベスト繊維濃度は定量下限値未満であった。 近傍廊下2箇所は、総繊維数濃度が定量下限値未満であった。 なお総繊維数濃度より、無機質繊維数濃度が増えているのは、同一のろ紙でも観察視野によって繊維のばらつきがあるためと推測される。 5.総評 本測定においてアスベスト繊維は定量下限値未満であり、アスベスト繊維の飛散は見られなかった。

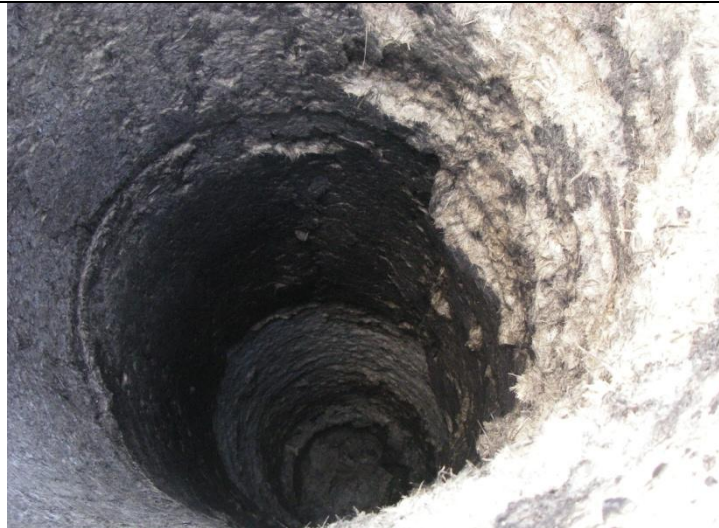
煙突内部（頂部から）

特記事項等	<p>1.測定時の測定室の状況</p> <p>RC造煙突内部に断熱材（ライナー無し）を使用している。経年劣化等により断熱材が煙突内部から剥離・落下、煙突を閉塞しボイラーが停止している。対象煙突部分の頂部はブルーシートで覆われており、測定は頂部のブルーシートを広げ、点検口を開放状態と閉鎖状態の2パターンで測定を行った。</p> <p>2.測定ポイントの状況</p> <p>機械室内に1箇所、煙突下部（点検口）に1箇所、隣接する廊下に1箇所設定し、屋外には敷地内で煙突を挟んだ風上・風下の2箇所を設定した。当日の天候は雪で、西よりの風が吹いていた。断熱材は煙突下部の点検口からサンプリングした。</p> <p>3.劣化状況</p> <p>断熱材は煙突上部から剥離・落下し煙突底部点検口に堆積しており、点検口前の床面にも堆積していた。また、剥離した断熱材が煙道中に堆積し煙突はほぼ閉塞していた。また、屋上には煙突断熱材等と思われる堆積物が堆積していた。</p> <p>4.測定結果の状況</p> <p>煙突点検口閉鎖時の気中濃度として、煙突頂部は総繊維数で370f/L、無機質繊維数で220f/L、アスベスト繊維数で12f/Lであった。煙突底部は総繊維数で340f/L、無機質繊維数で82f/L、アスベスト繊維数で24f/Lであった。機械室内は総繊維数で130f/L、無機質繊維数で40f/L、アスベスト繊維数で9.1f/Lであった。隣接する廊下では、総繊維数は定量下限値未満であった。</p> <p>煙突点検口閉鎖時については一部試料について電子顕微鏡での測定も実施した。煙突頂部は、アスベスト繊維数（アモサイト）で35f/L、機械室内はアスベスト繊維数（アモサイト）で14f/Lと位相差分散顕微鏡での測定結果より若干高めの値であったがほぼ同等の計数値であった。</p> <p>煙突点検口開放時の気中濃度として、煙突頂部は総繊維数で14f/L、無機質繊維数で16f/L、アスベスト繊維数で2.5f/Lであった。煙突底部は総繊維数で57f/L、無機質繊維数で25f/L、アスベスト繊維数で13f/Lであった。機械室内は総繊維数で18f/L、無機質繊維数で8.4f/L、アスベスト繊維数で4.8f/Lであった。隣接する廊下では、総繊維数で2.0f/L、無機質繊維数で0.72f/L、アスベスト繊維数は定量下限値未満であった。屋外では、総繊維数で定量下限値未満であった。</p> <p>5. 総評</p> <p>煙突頂部および煙突底部でアスベスト繊維が検出されており、煙突からのアスベスト繊維の飛散が確認された。また、機械室内でもアスベスト繊維が検出されており、アスベスト繊維の飛散が確認された。煙突閉鎖時と比較すると煙突と機械室のアスベスト繊維数は減少しているが、隣接する廊下でも無機繊維が検出されていることから、気流による無機繊維の漏出が考えられる。</p> <p>また、劣化した煙突内の灰等の処理に関してはアスベストが含有する可能性が非常に高く、その場合は廃石綿と同様の処理が必要である。</p>

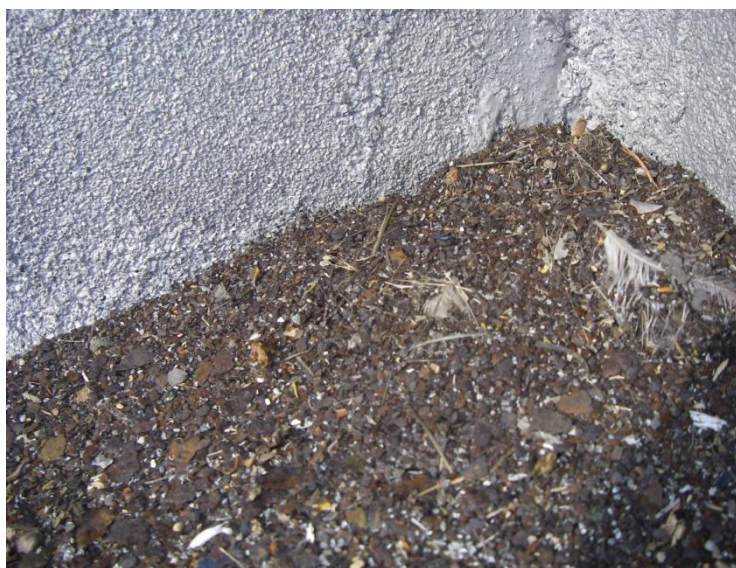
屋上に堆積していた煙突断熱材等と思われる堆積物

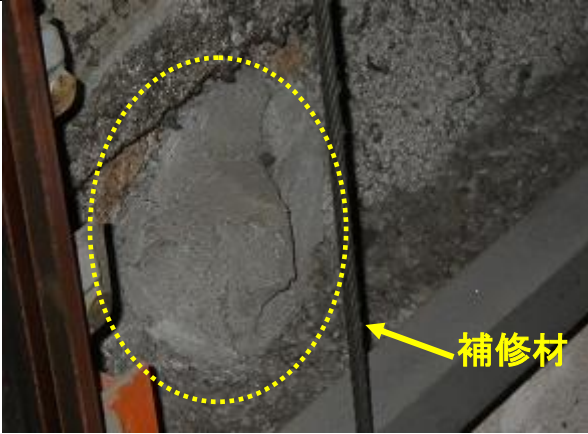
<p>エレベーターシャフト内梁補修材、周辺は半乾式吹付けロックウール</p>
<p>特記事項等</p>	<ol style="list-style-type: none"> 1.測定時の測定室の状況 <p>地上 15 階地下 2 階建て事務所ビルの事務室。人荷兼用エレベーターで、低層部はSRC造のため、梁への吹付けが施工されているのは5階以上のフロア。著しい劣化は見られないが、一部損傷箇所については補修材により修繕されている。エレベーターメンテナンス時にシャフト内への立ち入りがされている。エレベーターは建物利用者によって終日稼働している。通常吹付け材は見られないが、エレベーターの籠及びエレベーターホールとの間に空気の流通を妨げる隔壁は無い。1980 年以前の 1979 年竣工のため調査対象とした。</p> 2.測定ポイントの状況 <p>低層部はSRC造のため、吹付け材が使用されていないことから、シャフト内部底部と籠内のほか、エレベーターホールは 10 階と 15 階を設定した。</p> 3.劣化状況 <p>エレベーターシャフト内の吹付け部には一部損傷等が発生したと推測され、その部分は補修材（湿式吹付けに使用する材料の手練り材料を塗り付けている）を使用したと思われる。それ以外の部分については、特段劣化が進んでいる様子は見受けられなく全般的な劣化は見られない。</p> 4.測定結果の状況 <p>含有量は、半乾式ロックウール吹付け部からは検出されなかったが、補修材からクリソタイルが 0.6%含有していた。</p> 5.総評 <p>施工年からは一般的には 5 %未満程度の含有量の吹付けロックウールが使用されている時期であるが、調査箇所においては、吹付けロックウールからのアスベストは、見られなかった。一方、部分的に損傷した箇所を使用した補修材からはアスベストが検出された。含有する建材を使用しているため、環境調査を実施した結果、屋外と最上階のエレベーターホールを除く箇所から、総繊維が検出されたが、無機繊維の分析結果ではすべて定量下限値未満となっており、当該箇所におけるアスベストの飛散は観察されなかった。</p>

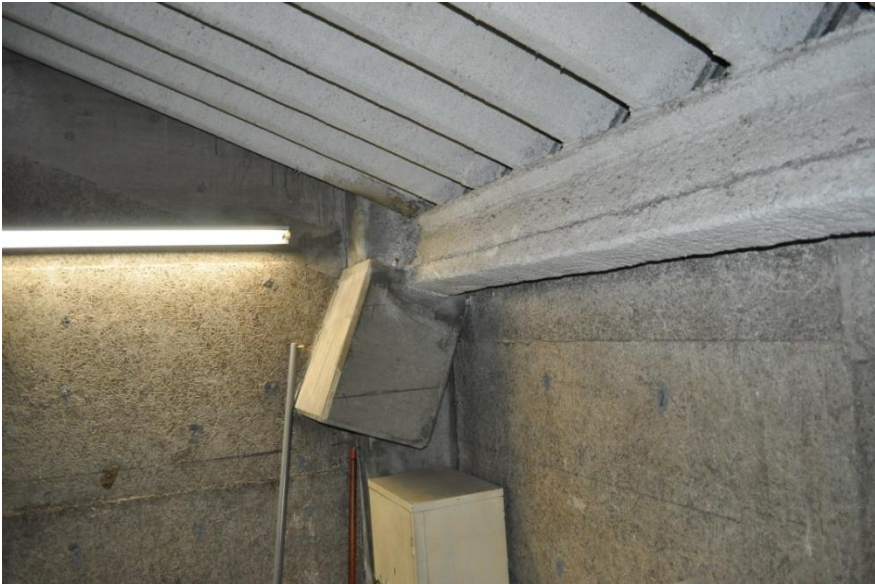
ボイラー室(梁)

<p>現場状況写真</p>	<div data-bbox="552 203 1311 703" data-label="Image"> </div> <p data-bbox="794 723 1066 757">ボイラー室(梁：拡大)</p>
<p>特記事項等</p>	<ol style="list-style-type: none"> 1.測定時の測定室の状況 <p>診療所営業中であり渡り廊下先のボイラー室、中2階変電室の梁にクリソタイル含有の吹付けロックウールが施工されていた。ボイラーは稼働中であり、ボイラー室は保守点検者の通常使用状況で作業場となっている。中2階の変電室はきれいに清掃されている。</p> 2.測定ポイントの状況 <p>ボイラー室、中2階変電室の吹付ロックウールから室内外への飛散の有無を確認するため、ボイラー室内1箇所変電室1箇所、ボイラー室の出入口付近の廊下1箇所と外部北東、北西2箇所を測定点とした。</p> 3.劣化状況 <p>吹付けロックウールは通常で脱落損傷は無かった。</p> 4.測定結果の状況 <p>ボイラー室内、廊下、屋外ともに総繊維数濃度は定量下限値未満であった。</p> 5.総評 <p>本測定においてアスベスト繊維は定量下限値未満であり、アスベスト繊維の飛散は見られなかった。天気は雨時々雪で風がやや強く前日も雨であった。</p>

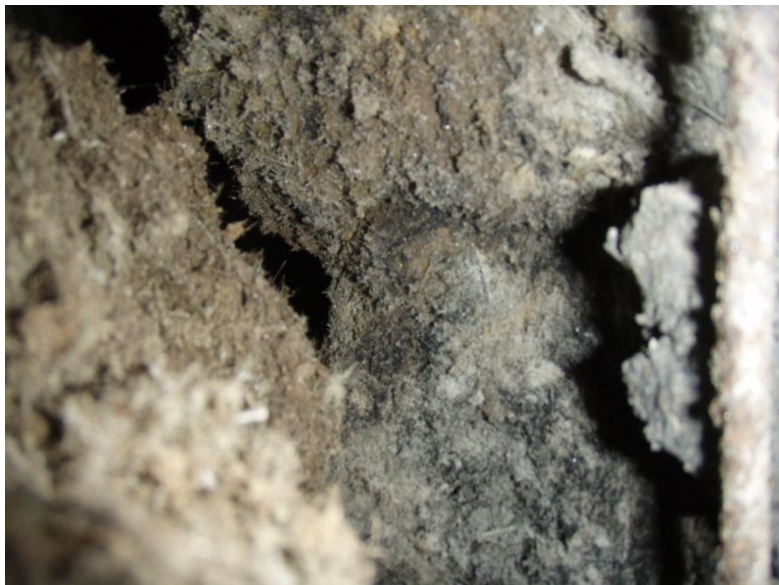
<p style="text-align: center;">煙突内部</p>

特記事項等	<p>1.測定時の測定室の状況</p> <p>3階建ての1階ボイラー室煙突煙道にアモサイト含有の断熱材が施工されていた。ボイラー室内に点検口がなく外部から点検できる構造となっている。当日は、館内は休業でボイラー室内は無人でボイラーは停止していた。煙突内は陣笠が無い状態であった。建物北側には煙突内の廃棄物らしい物が見受けられた。</p> <p>2.測定ポイントの状況</p> <p>煙突点検口からの飛散の有無を確認するため、ボイラー室内1箇所と外部煙突点検口付近を1箇所又屋上の煙突ばい煙測定用のスリーブから煙突内の測定1箇所。屋外は建物風上側1箇所と風下側1箇所にて測定し、屋外に煙突内の廃棄物らしき物が見受けられたのでその近接部分1箇所を測定点とした。</p> <p>3.劣化状況</p> <p>煙突断熱材は劣化損傷しており手入れされていない状態で点検口に堆積していたため煙道が塞がっていた。</p> <p>4.測定結果の状況</p> <p>煙突内部の総繊維数濃度は0.54f/L、ボイラー室は0.90 f/Lであった。無機繊維数濃度は0.5未満でアスベスト飛散は確認されなかった。</p> <p>5.その他</p> <p>煙突断熱材のアモサイト含有量が19.95%と煙突断熱材としては低い値を示した。X線回折分析による定性分析の結果、対象試料にはアモサイト以外に硫酸カルシウム及びその水和物が多く検出されており、これは重油等の燃焼により生成したSO_xガスと煙突内部の材料が反応して生成したものと推測される。これら生成物の蓄積により相対的にアモサイト濃度は低くなったものと推測される。</p> <p>6.総評</p> <p>今回の調査はアスベスト繊維飛散はみられなかった。前日からの雨で当日も陣笠のない煙突内は濡れた状態であったため、煙突内部の粉じん等が飛散しにくい状況であり、晴天時の煙突内部の乾いた状態での飛散状況の確認も必要であると考えられる。煙突内の廃棄物についてはアスベスト含有の認識がなく今後担当者に法律に則り適切に処理することと申し送りした。劣化した煙突内の灰等の処理に関してはアスベストが含有する可能性が非常に高く、その場合は廃石綿と同様の処理が必要である。</p>

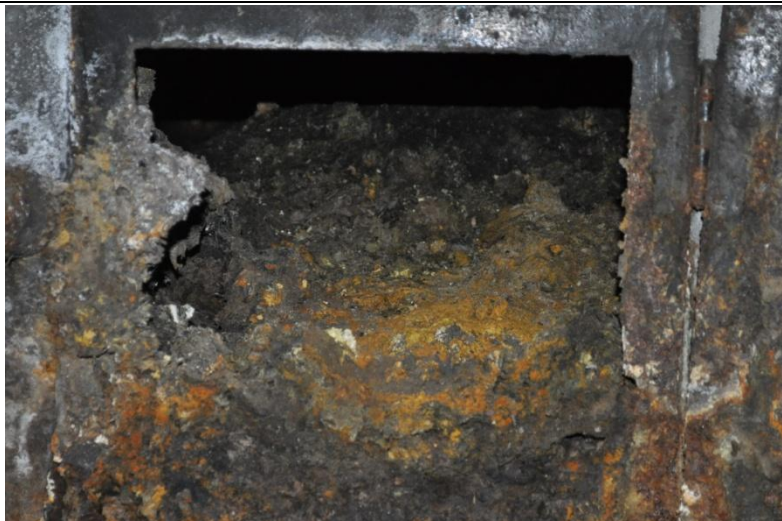
煙突断熱材

特記事項等	<p>1.測定時の測定室の状況</p> <p>地下1階ボイラー室の天井にアモサイト含有の吹付けロックウールが、ボイラー室から煙突にアモサイト含有の断熱材が施工されていた。監視室（監視人の休憩所）壁はアスベスト含有成形板が施工されている。煙突点検口は扉や鍵が腐食し密閉できない状態であった。雪混じりの雨で煙突内は濡れている。診療所は使われておりボイラーは稼働していた。外部階段からボイラー室への出入りとなっているので隣室は外部測定とした。</p> <p>2.測定ポイントの状況</p> <p>ボイラー室内のアスベスト含有建材から室内外への飛散の有無を確認するため、ボイラー室内1箇所と監視室内1箇所を測定点とした。外部は北西地点と南東地点に測定点とした。</p> <p>3.劣化状況</p> <p>天井吹付けロックウールは通常状態であった一部階段部分天井に傷があった。煙突断熱材は劣化たい積していた。</p> <p>監視室間仕切りの成形板はビス止め部分に割れが見られた。</p> <p>4.測定結果の状況</p> <p>ボイラー室内、監視室ともに総繊維も飛散が観られず、アスベストの飛散はない。</p> <p>5.その他</p> <p>煙突断熱材のアモサイト含有量が13.20%と煙突断熱材としては低い値を示した。X線回折分析による定性分析の結果、対象試料にはアモサイト以外に硫酸カルシウム及びその水和物が多く検出されており、これは重油等の燃焼により生成したSO_xガスと煙突内部の材料が反応して生成したものと推測される。これら生成物の蓄積により相対的にアモサイト濃度は低くなったものと推測される。</p> <p>6.総評</p> <p>今回の調査はボイラー室内、監視室でのアスベスト繊維飛散はみられなかったが監視室に常時待機している状況はリスクが高い。継続した調査が必要である。</p>
-------	---

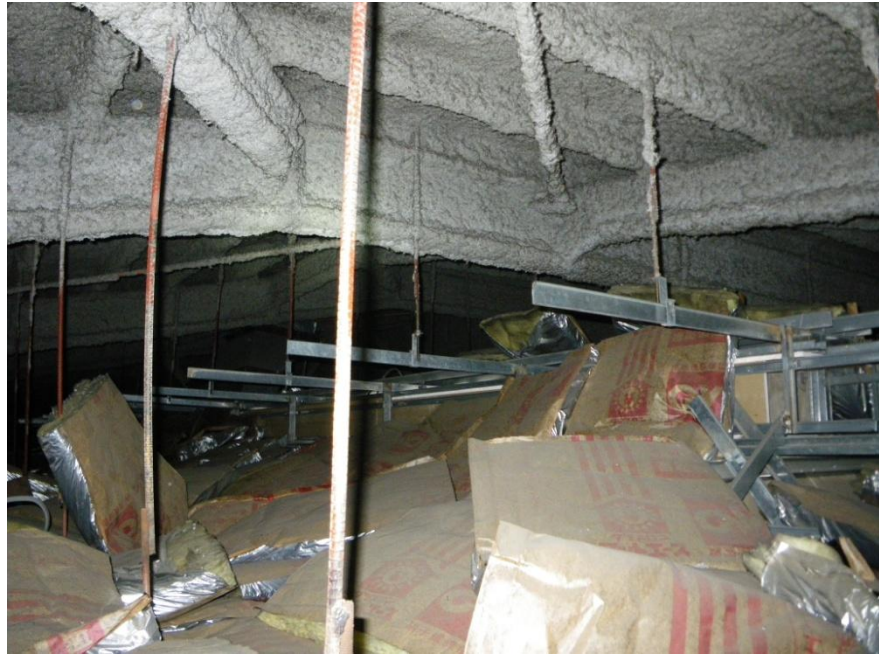
天井裏（作業前）

ロックウールは全般的に劣化は進んでおらず、普通の状態であった。施工時の吹きこぼれなどがRC部などにも付着していた。

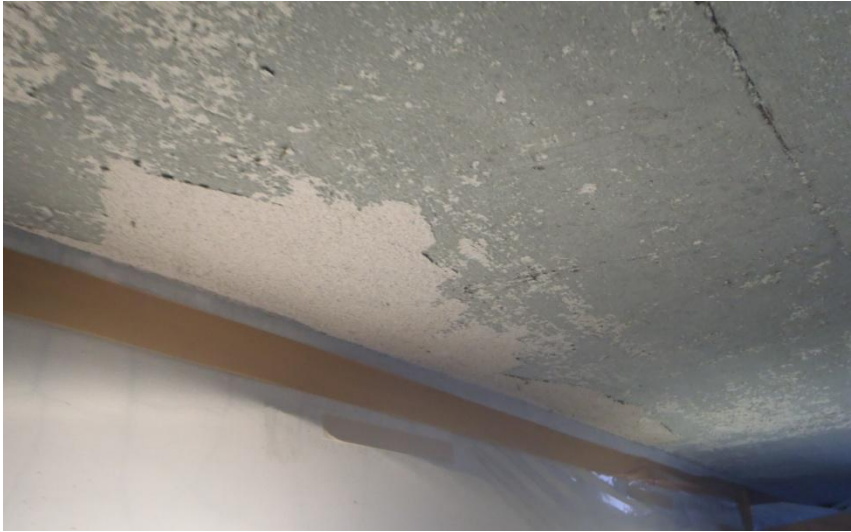
<p>作業場内天井面（除去中）</p>
<p>特記事項等</p>	<p>1.測定時の測定室の状況 除去室はRC躯体天井面に直に吹付けバーミキュライトが施されており、作業員2名によって除去を行っていた。また、隣接する測定室はセキュリティーゾーンの設置されている階段室、及び外部階段への出入口近傍であり、ともに在室者はなく換気装置はない。</p> <p>2.測定ポイントの状況 測定ポイントは、除去場内に1箇所とし、隣接室（階段室A、外部階段への出入口）及びセキュリティーゾーン前と負圧除塵装置排気口部分にて計4箇所とした。屋外は、建物周辺2箇所にて測定した。なお、作業場内は除去中で荒落とし（けれん棒、スクレーパ使用）時であった。除去に先立って、飛散防止剤で除去面の吹付けバーミキュライトを湿潤させていた。</p> <p>3.劣化状況 吹付けバーミキュライトは過去に表面に塗装を施したと見られ、表面が硬く劣化損傷はなく通常である。</p> <p>4.測定結果の状況 隣接室での測定では総繊維数濃度では階段室Aで0.71f/L、セキュリティーゾーン前で1.7f/Lであったが、ともに、無機質繊維数濃度、アスベスト繊維数濃度ともに定量下限値未満であった。作業区域内は総繊維数濃度が定量下限値未満であった。また、外部でのアスベスト繊維数濃度は定量下限値未満であった。</p> <p>5.総評 今回の調査では隣接空間でのアスベスト繊維の飛散はみられなかった。階段室A、セキュリティー前での総繊維数濃度の結果は、アスベスト除去工事による養生設置作業、作業員の出入りの際の粉じんの影響と考えられる。</p>

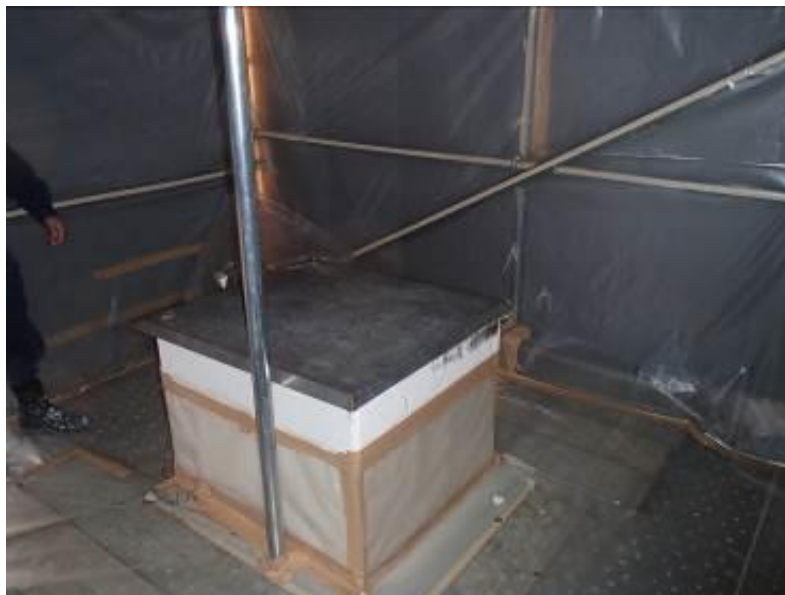
煙突頂部蓋

特記事項等	<p>1.測定時の測定室の状況</p> <p>建物内では使用していない状況で、閉鎖している状態であった。別棟で搭屋解体を行っており、又内装解体工事中である。</p> <p>RC造煙突内部に断熱材（ライナー無し）を使用している。煙突はボイラー排気用に使用していたが、ボイラーは撤去され煙道は閉鎖されている。点検口及び煙突頂部からの断熱材の表面は、劣化損傷は見られないが煙突頂部は鉄板で蓋が取付けられている。頂部の蓋閉鎖状態かつ点検口閉鎖状態と、頂部蓋開放状態かつ点検口開放状態の測定を行った。蓋開放時には上昇気流が発生した。</p> <p>2.測定ポイントの状況</p> <p>点検口内に1箇所、点検口から近くの建物境界（北側）に1箇所設定し、煙突頂部に1箇所設定した煙突頂部は除去工事の為のシートにて養生囲いが取付けてある。測定終了後に断熱材は煙突頂部のサンプリングをした。</p> <p>3.劣化状況</p> <p>特に目視では損傷劣化はみられない。</p> <p>4.測定結果</p> <p>煙突頂部閉鎖かつ煙突点検口閉鎖時の気中濃度は総繊維濃度 72f/L、無機質繊維濃度 69f/L、アスベスト繊維濃度 6.0 f/L であった。煙突頂部開放測定結果は頂部で総繊維濃度 58 f/L、無機質繊維濃度 49f/L、アスベスト繊維濃度 5.2f/L であった。</p> <p>建物境界北では総繊維濃度 11f/L、無機質繊維濃度 9.5f/L、アモサイト繊維濃度 0.3 未満であった。</p> <p>5.総評</p> <p>煙突頂部及び煙突底部でアスベスト繊維の飛散が確認された。</p>
-------	---

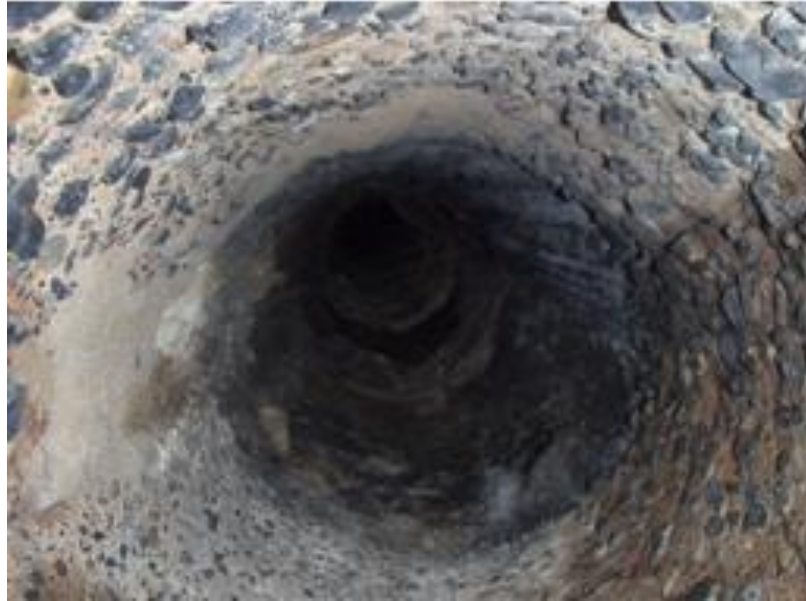
屋上から下部内部状況

<p>現場状況 写真</p>	  <p style="text-align: center;">ボイラー室内状況</p>
<p>特記事項等</p>	<p>1.測定時の測定室の状況</p> <p>1階ボイラー室の小型灯油ボイラー室にはスポーツ用具や備品倉庫として使われている。外部からボイラー室への出入りと廊下からの出入りとなっている。煙突点検口を閉鎖状態と開放状態の2パターンで測定を行った。</p> <p>2.測定ポイントの状況</p> <p>煙突頂部、煙突灰出口内、ボイラー室内、ボイラー室前廊下に各1箇所ずつ測定点を設定した。外部は北東地点と南西地点に測定点とした。</p> <p>3.劣化状況</p> <p>点検口内には劣化損傷したライニング材と断熱材が堆積している又白く劣化した断熱材が垂れ下がっている。</p> <p>陣笠が取付けてあるが、頂部からの目視ではコンクリート面が上部からみられた。</p> <p>4.測定結果の状況</p> <p>煙突灰出口を開放した状態での測定結果は無機質繊維数が 1.8 f/L で、アモサイト及びクリソタイルのそれぞれの繊維では定量下限値未満だったが、合計した繊維数で計算すると 0.54 f/L となった。同地点の予備試料について電子顕微鏡での分析を実施したところ 3.3 f/L となった。</p> <p>その他ボイラー室内、隣室廊下は無機質繊維数濃度は定量下限値未満であった。建物外は総繊維数濃度は定量下限値未満であった。</p> <p>5.総評</p> <p>今回の調査において、煙突点検口内のみにおいてアスベスト繊維の飛散が確認された。</p>

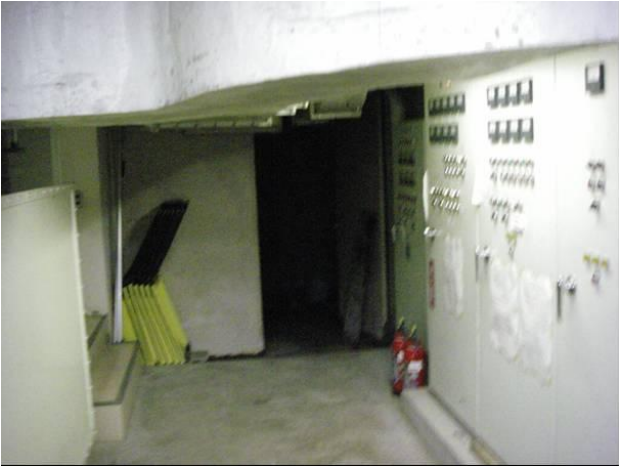
<p>石綿含有吹付け材（機械室）</p>
<p>特記事項等</p>	<p>1.測定時の測定室の状況</p> <p>地上2階 地下1階の博物館であり、通常営業で人の出入りがある。機械室はボイラー停止中で、建物内は通常の使用状態であった。</p> <p>2.測定ポイントの状況</p> <p>①室内は点検口閉鎖時と開放時測定として以下の通り</p> <ul style="list-style-type: none"> ・閉鎖時：地下1階機械室内、点検口付近、1階廊下の計3箇所 ・開放時：地下1階機械室内、点検口付近、1階廊下、煙突頂部の計4箇所 <p>②屋外測定ポイントは敷地境界の風上側、風下側の2箇所とした。</p> <p>3.劣化状況</p> <p>機械室内吹付け材は一部損傷している状態。煙突断熱材も一部損傷している状態であった。</p> <p>4.測定結果の状況</p> <p>建物内の測定結果は、点検口閉鎖時の地下1階機械室内、点検口付近、1階廊下の計3箇所3箇所、点検口開放時の地下1階機械室内、点検口付近、1階廊下、煙突頂部において総繊維数濃度の定量下限値を上回ったが、無機繊維数濃度において定量下限値未満であった。</p> <p>屋外の測定結果は、2箇所とも定量下限値未満であった。</p> <p>5.総評</p> <p>本測定においてアスベスト繊維は定量下限値未満であり、アスベスト繊維の飛散は見られなかった。</p>

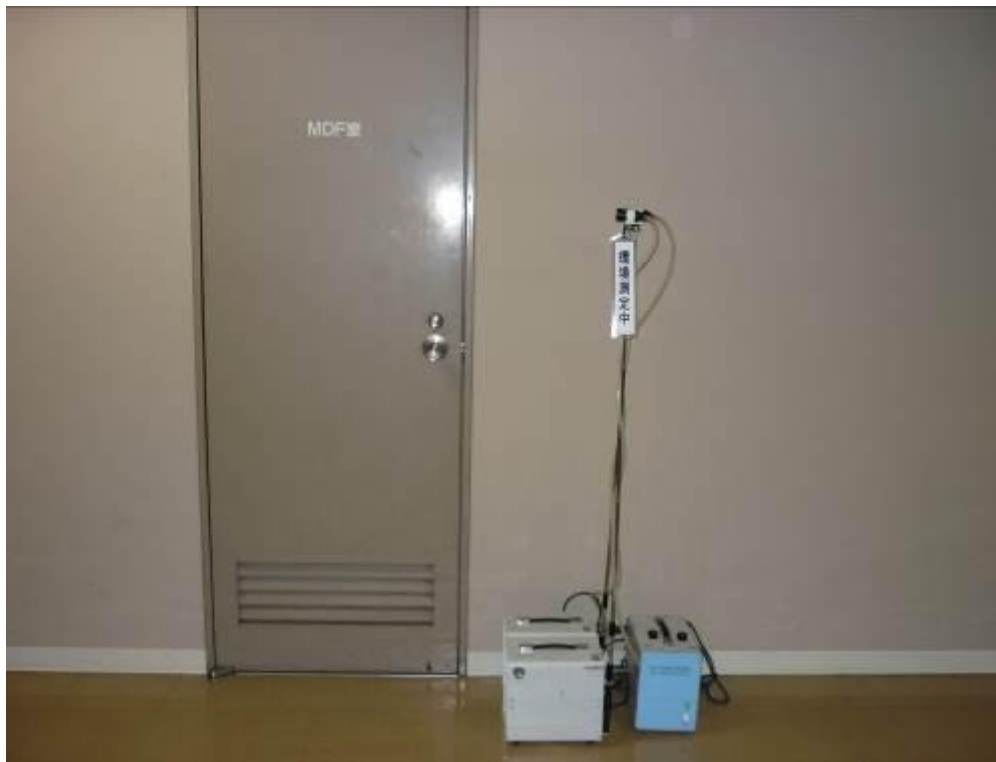
機械室前廊下測定状況

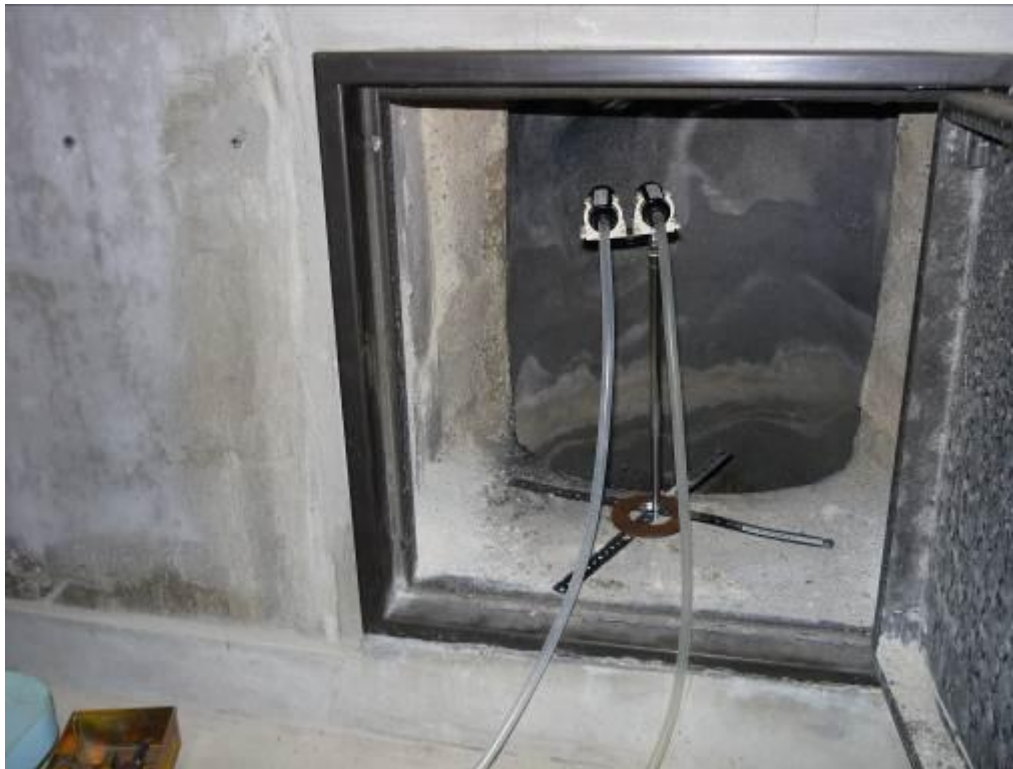
室内測定状況

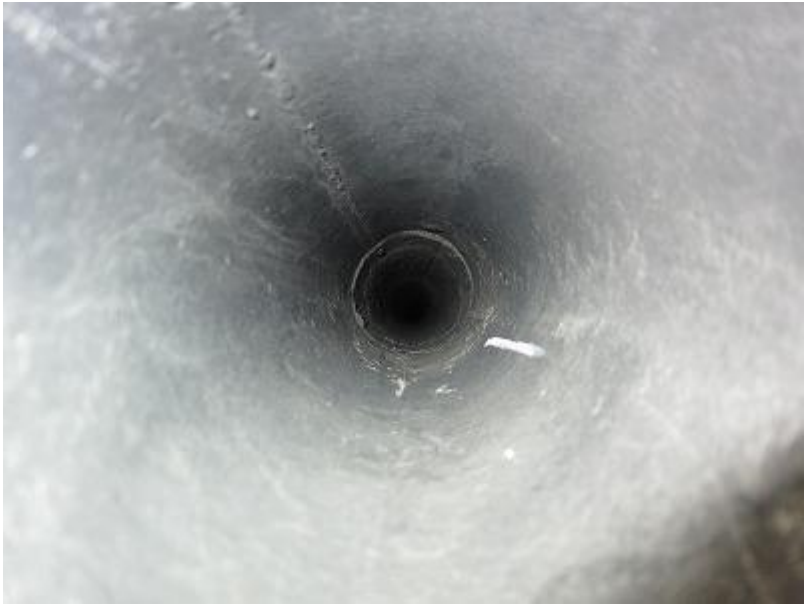
石綿セメント管内部

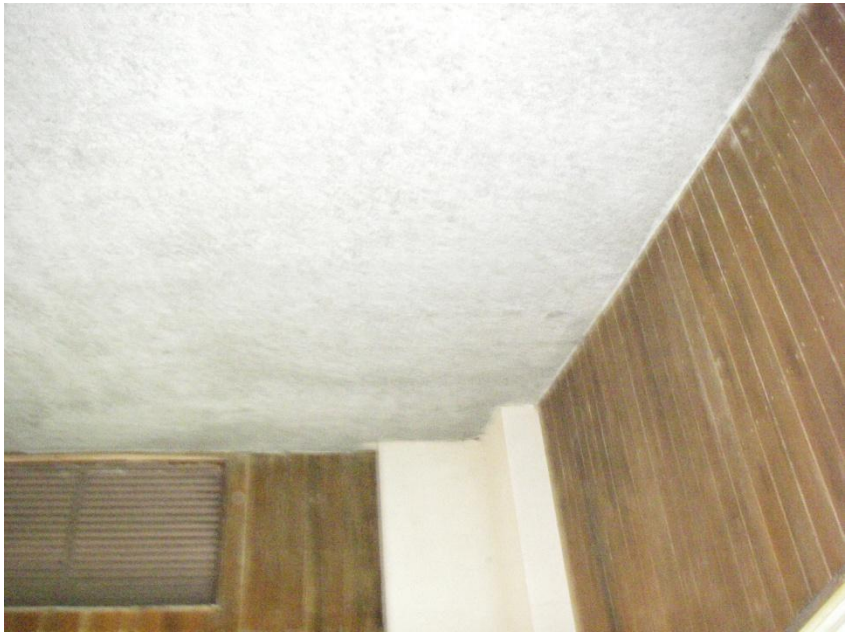
石綿含有吹付け材（浴室）

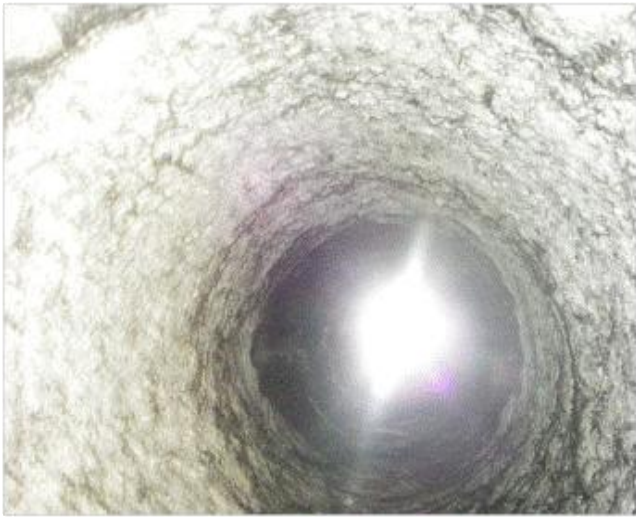
<p>石綿含有断熱材（煙突）</p>

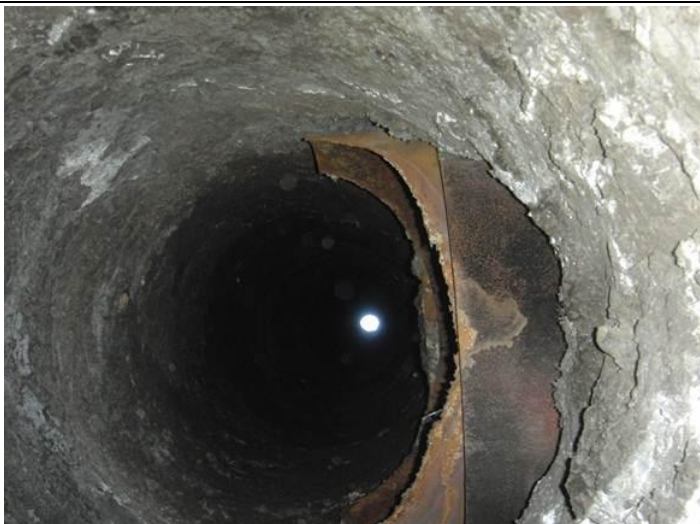
煙突内部

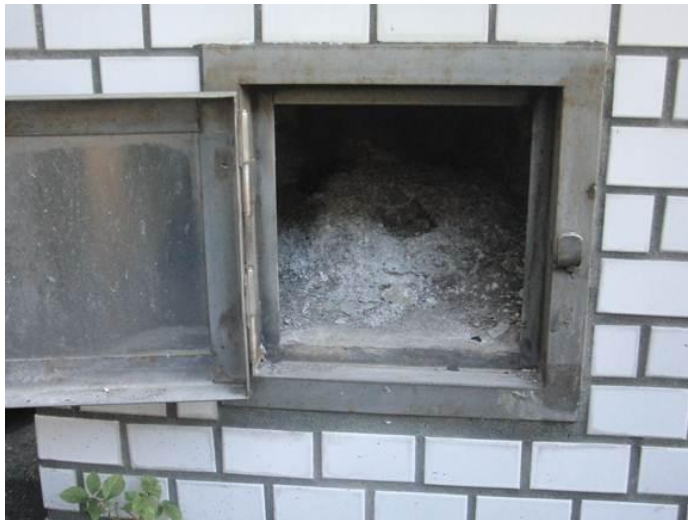
煙突点検口
