【参考1】 測定・分析結果概要

【イ】 調査結果表 調査結果表 H20-事務所ビルA

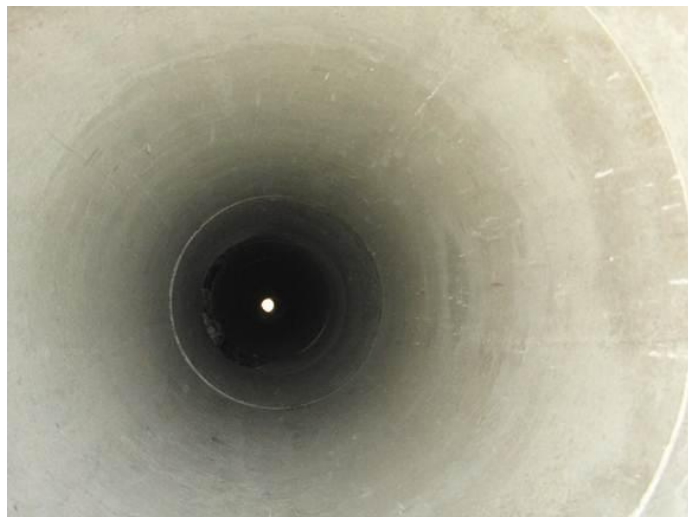
煙突内部

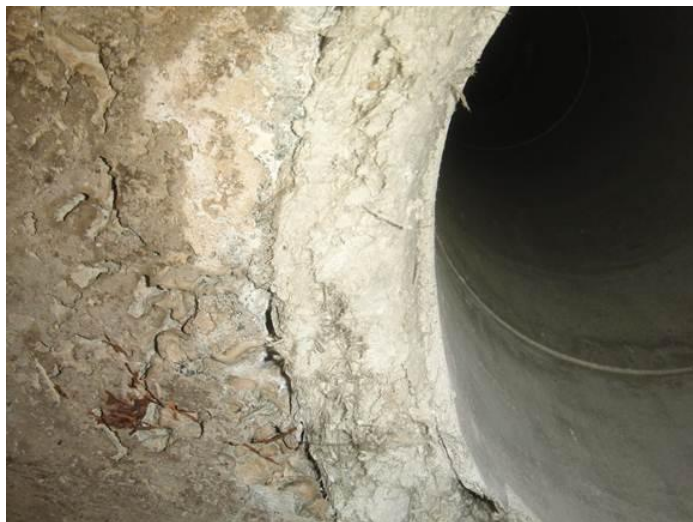
煙突内部

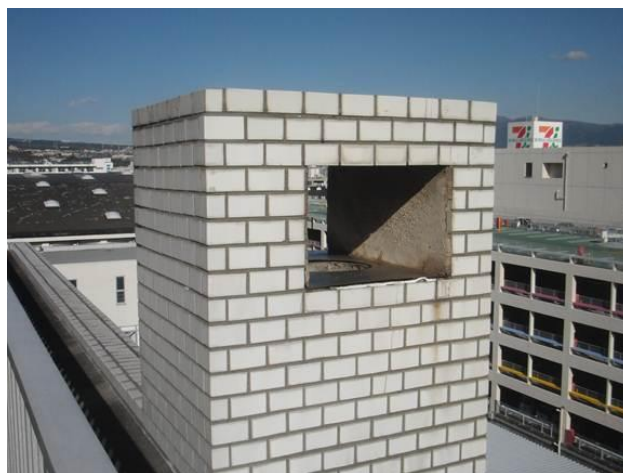
煙突頂部

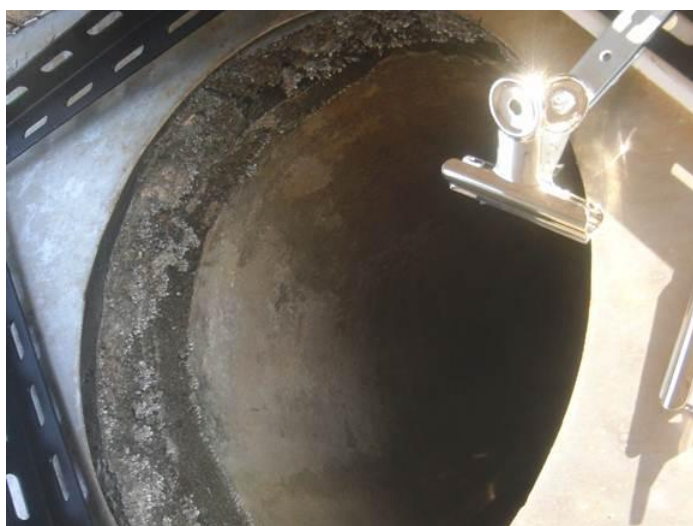
煙突頂部

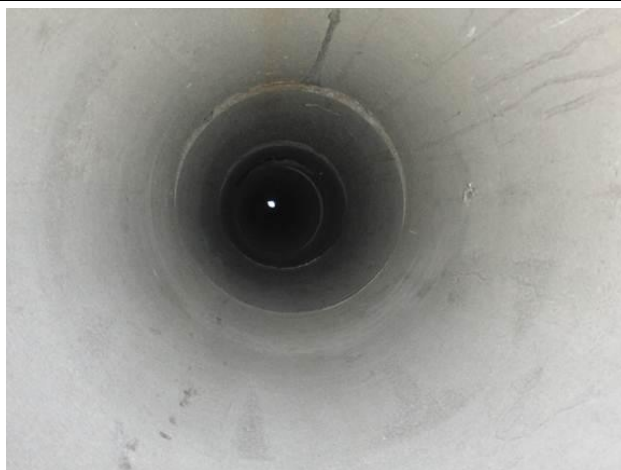
煙突内部

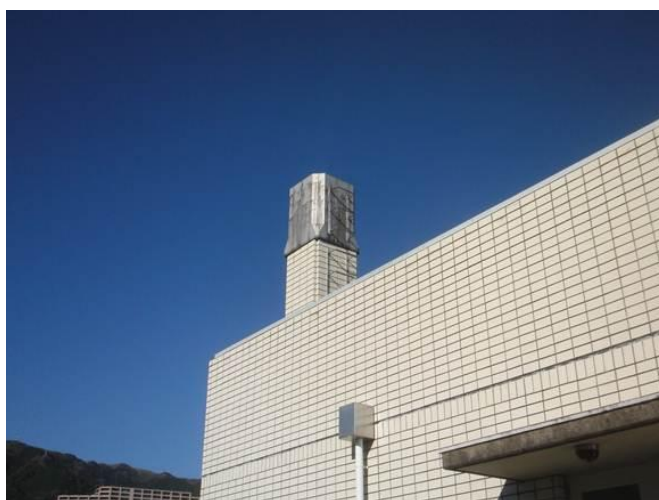
煙突頂部

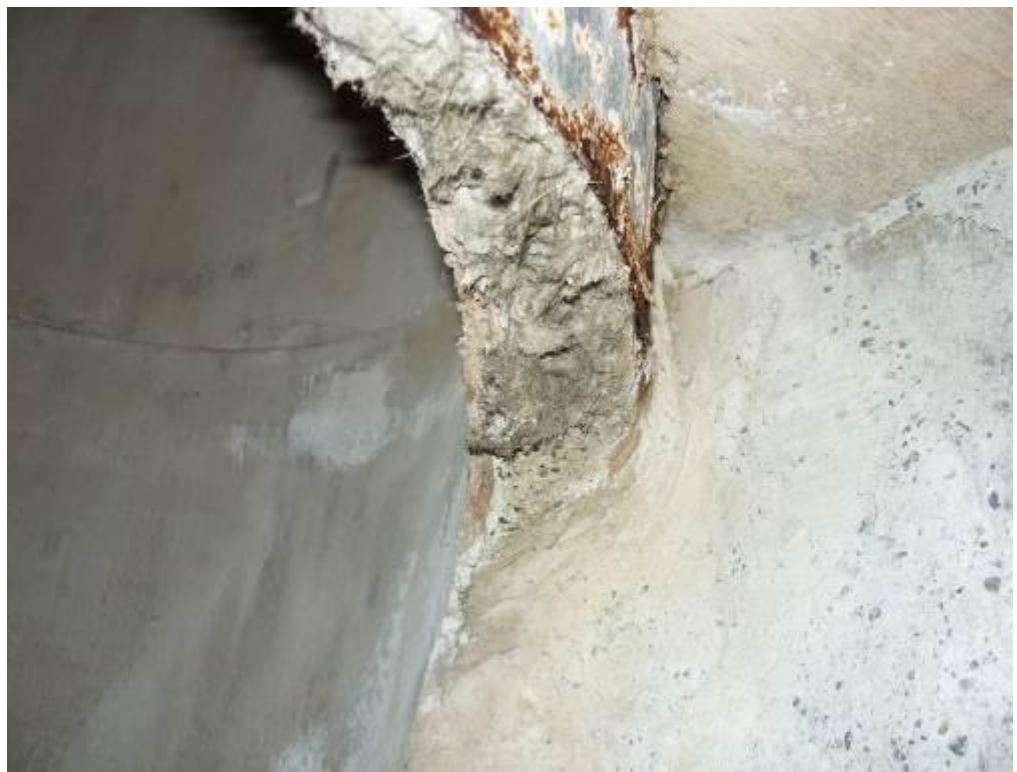
点検口内部状況

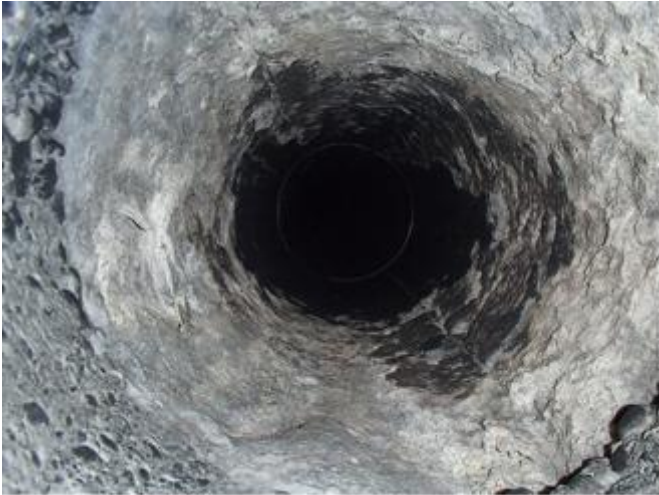
<p style="text-align: center;">屋上からの下部内部状況</p>

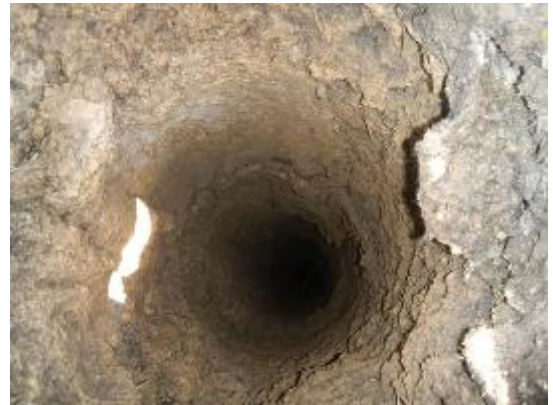
煙突内（頂部より内部を撮影）

特記事項等	<p>1.測定時の測定室の状況</p> <p>1 階機械室内には作業者が滞在。</p> <p>2.測定ポイントの状況</p> <p>煙突頂部、煙突点検口内、煙突の隣接する 1 階機械室で実施。</p> <p>3.劣化状況</p> <p>煙突内部は劣化して点検口内に欠落した断熱材が堆積。煙突上部の劣化が著しかった。</p> <p>4.測定結果</p> <p>点検口閉鎖時は、煙突頂部で 0.54f/L、煙突点検口内で 7.5f/L のアスベスト繊維数濃度が確認された。点検口開放時は、煙突頂部で 0.90f/L、煙突点検口内で 2.1f/L のアスベスト繊維数濃度が確認された。機械室内は、点検口閉鎖時は 0.5f/L 未満であったが、点検口開放時は 0.54f/L のアスベスト繊維数濃度が確認された。煙突風下の周辺環境は、0.3f/L 未満でアスベストの飛散は確認されなかった。</p> <p>煙突点検口開放時の機械室内の地点について電子顕微鏡での分析を実施したところアモサイトが 1.1 f /L となった。</p> <p>なお、インピンジャー採取の 5 L/分の場合では、粉じんが多量に付着したため、計数が不可であった。</p> <p>5.総評</p> <p>本測定においては、煙突頂部及び点検口内でアスベストの飛散が確認された。点検口開放時においては、1 階機械室内でもアスベスト繊維数濃度が確認された。</p> <p>*→インピンジャー（容量：275mL）</p> <p>無じん水の量：100mL、吸引流量：5 L/分、吸引時間：2 時間</p> <p>ミゼットインピンジャー（容量：30mL）</p> <p>無じん水の量：10mL、吸引流量：2.5L/分、吸引時間：2 時間</p> <p>(煙突に関するその他の事項)</p> <ul style="list-style-type: none"> ・陣笠は有り、点検口は屋内に設置。 ・前日の天気は晴れ、当日の天気は晴れ。 ・建材含水率は、煙突断熱材が 5.8%（建材含有率の試料と別試料）。 ・温度は、煙突頂部が 20℃、煙突底部が 20℃。 ・流速は、点検口閉鎖時の煙突頂部が 0.10m/s、点検口開放時の煙突頂部が 0.10～0.30s/m、点検口開放時の煙突底部が 0.10～0.50m/s。 ・煙突高さ 18.00m、内径 600mm。 ・汚水出口は無し。燃焼物は A 重油、メーカーは昭和鉄工、型式は SAD-508SA、使用頻度は 11 月～4 月、過去に煙突内から煙突外へのアスベスト等噴き出し事故は無し。

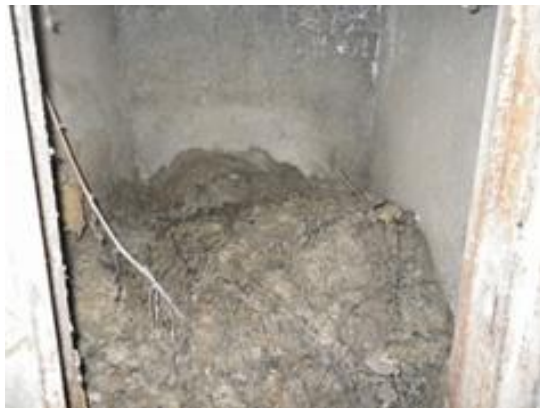
堆積物

特記事項等	<p>1.測定時の測定室の状況</p> <p>天候：晴れ。1階機械室は廊下からと外部からの出入り口があり、ボイラーは平成11年より使用していなかった。点検口を閉鎖状態と開放状態で測定した。</p> <p>2.測定ポイントの状況</p> <p>測定ポイントは、機械室内、点検口内、煙突頂部、敷地境界の4ポイントとし、それぞれ点検口を閉鎖状態と開放状態で測定した（敷地境界4時間の中に閉鎖状態、開放状態がある）。</p> <p>敷地境界風速は、測定開始時の風上、風下を測定ポイントに選定したが、風向きは一定ではなかった。</p> <p>3.劣化状況</p> <p>点検口内に断熱材を含むスラッジ状の堆積物があった。煙突頂部では頂板のスラブと断熱材の間に隙間が出来ているとともに植物が繁茂しており、劣化が進行した状態であった。</p> <p>4.測定結果</p> <p>機械室内（閉鎖状態）は、アスベスト繊維数濃度は0.5f/L未満、機械室内（開放状態）の総繊維数濃度は0.5f/L未満、屋外の総繊維数濃度は0.3f/L未満だった。</p> <p>点検口内（閉鎖状態）のアスベスト繊維数濃度は、1.2f/L、開放状態では1.4f/Lであった。</p> <p>煙突頂部（閉鎖状態）のアスベスト繊維数濃度は0.98f/L、開放状態では18f/Lであった。また、電子顕微鏡での分析を実施したところアモサイトが27f/Lとなった。</p> <p>5.総評</p> <p>本測定において、点検口内、煙突頂部にてアスベストの飛散が確認された。特に点検口（開放状態）の煙突頂部では非常に高いアスベスト繊維数濃度であった。</p> <p>(煙突に関するその他の事項)</p> <ul style="list-style-type: none"> ・ボイラーは2基設置してあった。 ・陣笠は無し、点検口は屋内に設置。 ・前日の天気は曇時々雨、当日の天気は晴れ。 ・建材含水率は、煙突断熱材が47%（建材含有率の試料と同一試料） ・温度は、煙突点検口内9.8℃、煙突頂部7.9℃。 ・風速は、点検口開放時の煙突底部が0.3～0.8m/s、煙突頂部が0.5m/s。 ・煙突高さ18.0m、断熱材部16.2m、内径450mm。 ・燃焼物はA重油、①メーカー：巴ボイラ、型式：BTS245、②メーカー：昭和ボイラー、型式：S6-8-S、使用頻度：2台ともに平成11年より使用していない。過去に煙突内から煙突外へのアスベスト等噴き出し事故は無し。

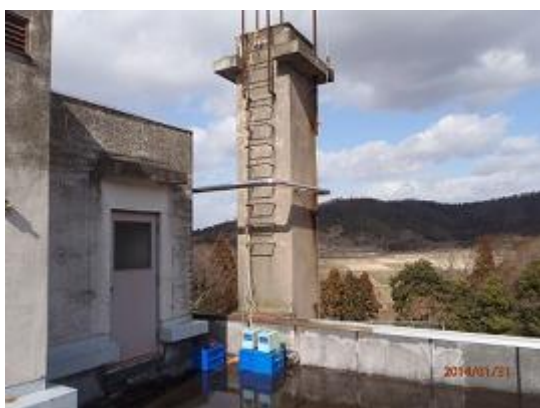
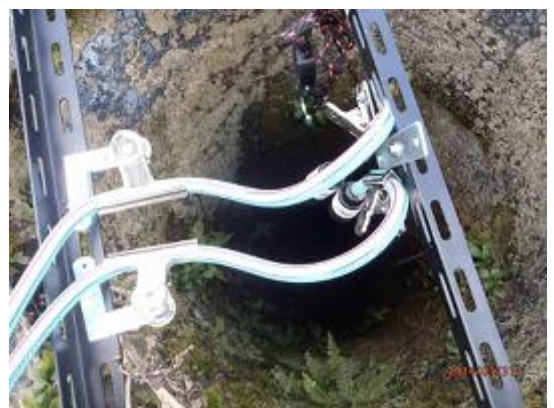
煙突頂部

煙突頂部（詳細）

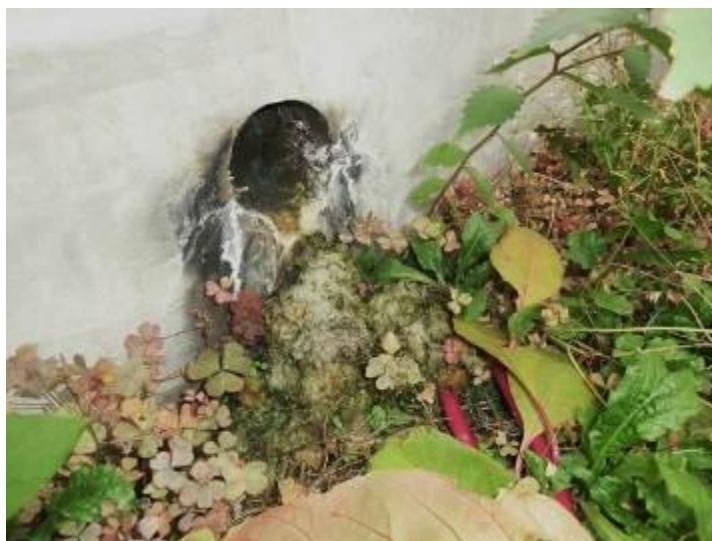
<参考：煙突内部から排水管を伝わって出てきたと思われるばいじん等の堆積物>

特記事項等	<p>1.測定時の測定室の状況</p> <p>学校のボイラー用煙突。朝方、寒かったためボイラーを使用していたが、測定直前に運転停止。環境測定及びサンプリングは停止状態で実施した。天候は曇り。外部独立煙突であった。</p> <p>煙突材料は、内側にライニング層のある煙突断熱材と観察された。</p> <p>煙突内は、上部まで途中で障害物もなく、またボイラーからの横引煙導が煙突内部まで挿入されていることが見られた。煙突内部下部の水抜きパイプが閉塞しているようで、煙突底部は結露水または雨水による水が溜まっていた。また、煙突内部から排水管を伝わって出てきたと思われるばいじん等の堆積物が屋外で確認された。</p> <p>ボイラー室とは横引煙導を介して繋がっていた。</p> <p>2.測定ポイントの状況</p> <p>学校建物の西端にボイラー室が設置されており、そのすぐ外側に煙突が独立して立っていた。煙突頂部には手摺付作業床が設置され、健全なタラップが併設していることから、煙突頂部にもサンプラーを設置した。</p> <p>周辺環境は、風向きを考慮し、煙突近傍の南北2か所とした。測定時は下部点検口にサンプラーを設置後、目張り養生を行った。</p> <p>3.劣化状況</p> <p>全体的に内部のライニングが健全に残っているようで、劣化は少なかった。但し、端部の木口の処理は、耐火モルタルなどで補修はされておらず、切断面が露わになっていた。</p> <p>4.測定結果</p> <p>ボイラー室内、煙突点検口内、煙突頂部いずれも総繊維数濃度は0.50f/L（定量下限）未満であった。また、周辺環境測定の結果は南北双方とも0.30f/L未満であった。</p> <p>5.総評</p> <p>煙突からのアスベストの飛散は確認されなかった。</p> <p>(煙突に関するその他の事項)</p> <ul style="list-style-type: none"> ・陣笠は無し、点検口は屋外に設置。 ・前日の天気は曇り、当日の天気は曇り。 ・建材含水率は、煙突断熱材が74.9%、煙突ライニング部スレートが28.3%（建材含有率の試料と別試料）。 ・温度は、煙突頂部が32.5℃、煙突底部が22.4℃。 ・流速は、点検口閉鎖時の煙突頂部が1.2m/s。 ・煙突高さ15.0m、内径684mm。 ・汚水出口は有り。煙突に陣笠が無いとため、雨水が底に溜まっている状況。燃焼物はA重油、メーカーはSHOWA、型式はRL-160HA、使用頻度は高、過去に煙突内から煙突外へのアスベスト等噴き出し事故は無し。

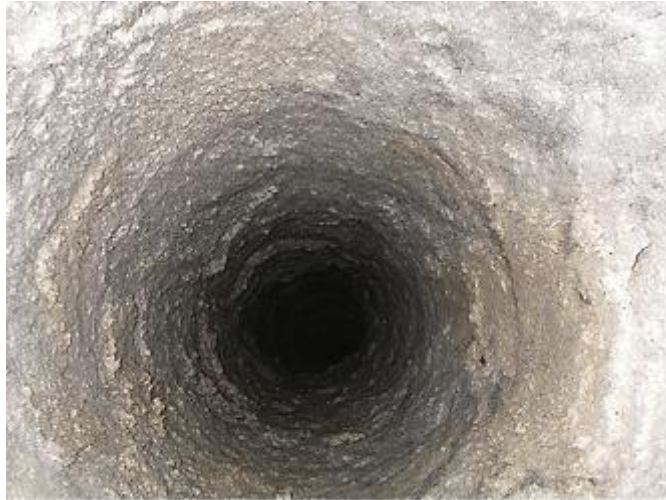
煙突内部状況写真

煙突内部は「著しく劣化」に該当した。調査前にははがれ落ちた断熱材を自主的に清掃したため、調査日の当日は、煙突底部にははがれた断熱材はなかった。清掃業者にヒアリングしたところ、堆積した断熱材はボイラー室内につながっている配管エルボまで詰っていたとのこと。

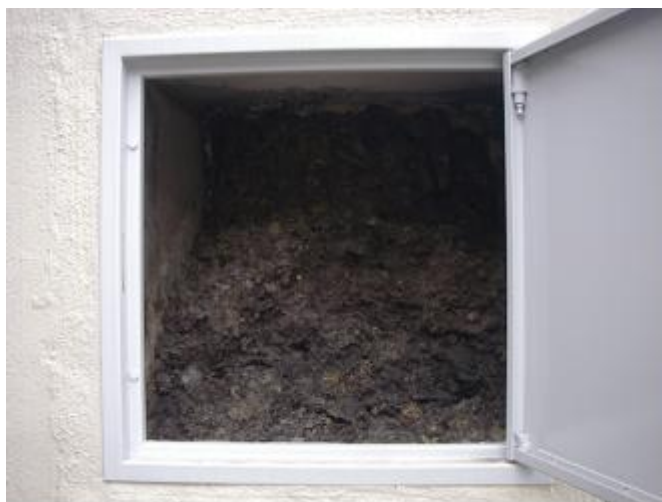
<参考：建物主による自主的な清掃作業前の煙突点検口の状況>

断熱材撤去前の状況

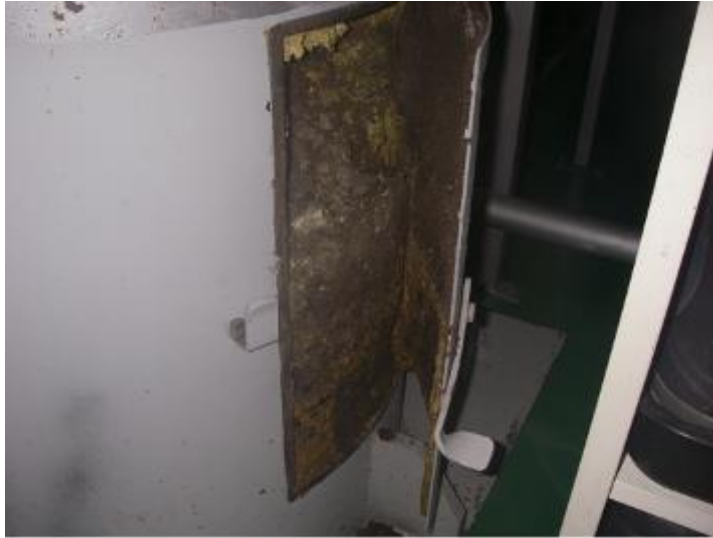
点検口部の断熱材堆積状況

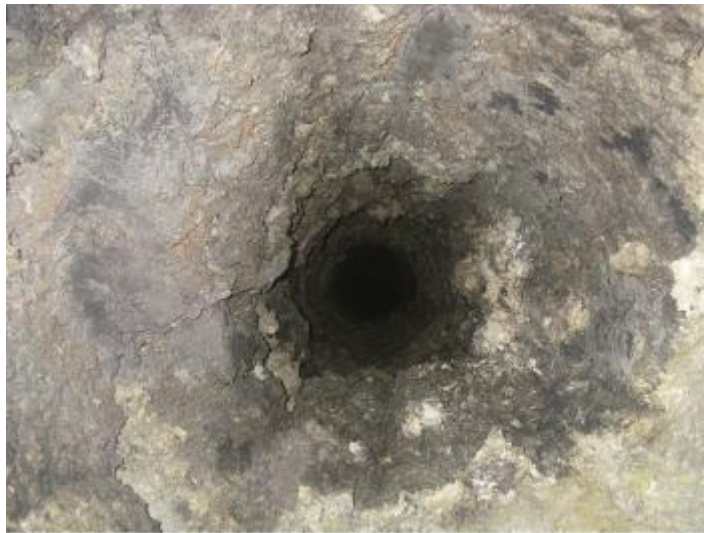
煙突内部の状況

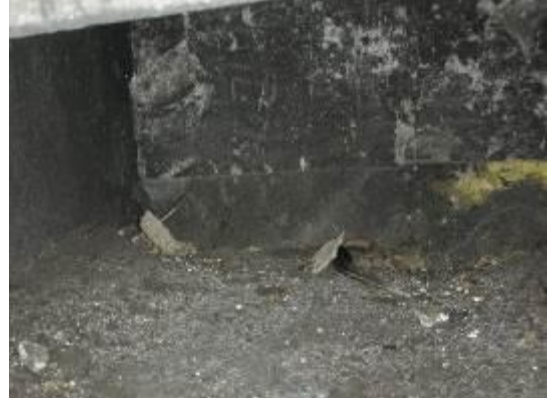
煙突点検口内

煙突点検口内では、過去に壁面の断熱材等が剥落した堆積物の掻き出し時のスコップ痕と思われる痕跡が四方に確認された。ペントハウスから突き出た煙突部分に断熱材があったかどうかについては不明であるが、そこから下のペントハウス部煙突内は剥がれたあとの痕跡が伺われ、角形断熱材が確認された。

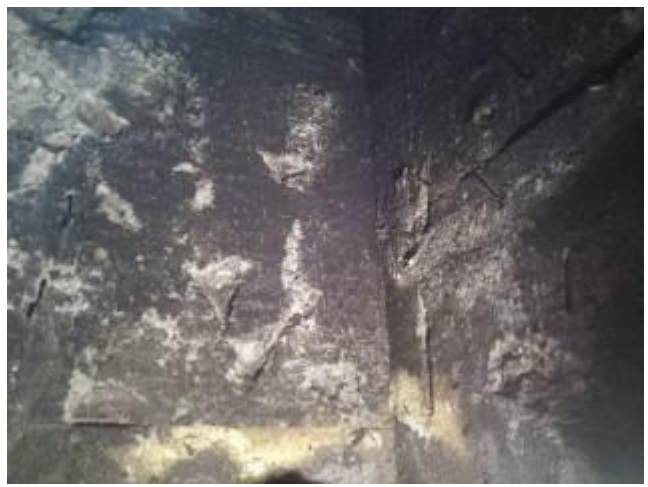
点検口内の掻き出し時のスコップ痕と思われる痕跡

煙突頂部、点検口内、ボイラー室内、ボイラー室前廊下においてアスベスト繊維数濃度が確認された。測定結果から判断すると、点検口内に堆積したアスベスト含有断熱材が清掃等により点検口周囲に漏えいしていることが考えられる。
