5.5 鉄筋コンクリート造等建築物の被害

5.5.1 調査の目的と概要

平成 28 年熊本地震による、鉄筋コンクリート造（以下、RC 造）建築物および鉄骨鉄筋コンクリート造（以下、SRC 造）建築物の被害の概要と特徴を把握するため、図 5.5-1 に示すエリアを対象として現地被害調査を実施した。

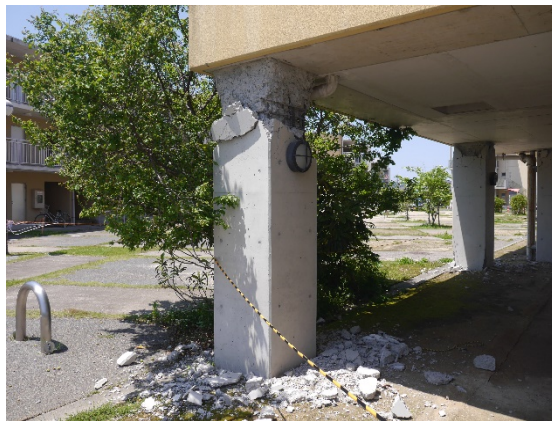
被災度区分判定基準^{5.5-1}に従い、部材損傷度を判定した結果を図5.5-3に示す。1階柱は、主筋の座屈が多数見られ、一部の主筋は破断していることも確認された（写真5.5-4、写真5.5-5）。このような被害は主に柱頭部で確認されたが、一部の柱では柱脚部でも同様の被害が生じている。

写真5.5-4 X11-Y1 柱（柱頭破壊、軸支持能力低下、損傷度V）

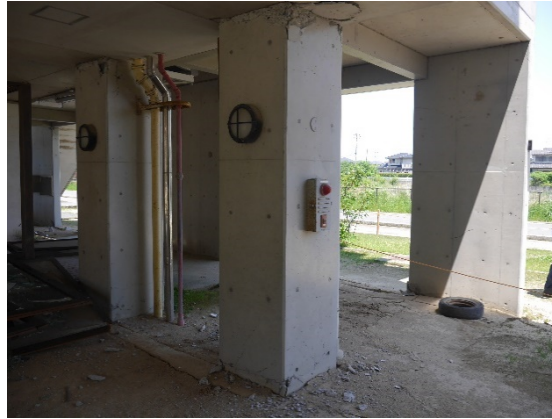
写真5.5-6 X5-Y3 柱（曲げ降伏、損傷度Ⅲ）

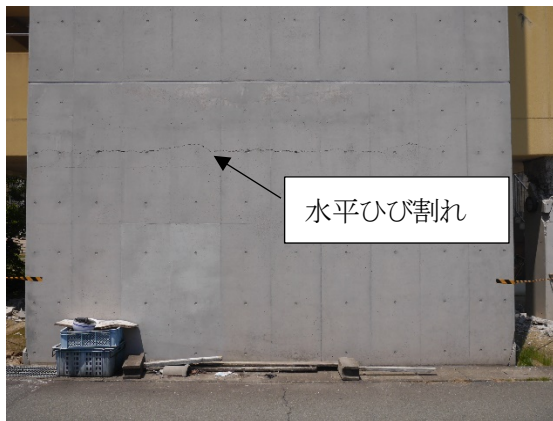
なお、外周部の壁部材には、写真 5.5-7 に示すようにひび割れや圧潰が生じているが、柱に比べて被害程度が小さく、柱と連動して耐震要素として効いていたとは考えづらいため、本検討では、外周部の壁部材を考慮していない。また、同団地内に同時期に建設された 3 階建てないし 4 階建ての壁式 RC 造共同住宅 15 棟の外部からの調査では、構造部材に対する被害は見られない。

(a) 桁行外柱連層耐力壁（水平ひび割れ）

写真5.5-7 壁部材の損傷状況

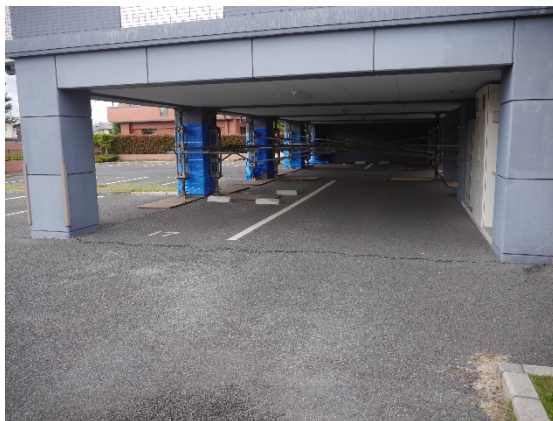
1階の南側構面の4本の柱および北側構面の2本の柱で、脚部から900mmほどの高さに水平のひび割れが生じていた。そのうち、南側構面の3本の柱では、同高さ付近で全周に渡ってコンクリートが剥落していた。露出面から確認できる主筋(D29)はいずれも溶接継手で継がれていたが、溶接継手部で主筋が破断していることが確認された。破断はいずれも溶接部と母材の境目で生じている。

写真5.5-9 1階（ピロティ層）の被害

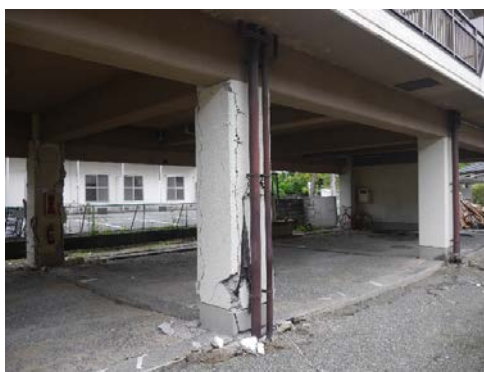
1階柱は、北側角の階段室側から遠い構面の柱に被害が集中しており、ねじれ挙動が生じていることが推察される。X2構面柱がもっとも損傷度が高く、軸支持能力が明らかに低下していることが確認できる(写真5.5-12)。X1構面の隅柱は、柱頭部からやや接合部側に入った位置で曲げ破壊が生じている(写真5.5-13)。X3構面の柱は付着割裂破壊が生じている(写真5.5-14)。

写真5.5-14 X3-Y1 柱 (付着割裂破壊、損傷度IV)

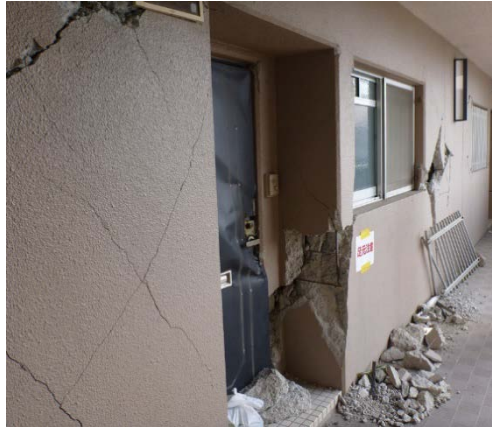
上階の桁行方向の共用廊下側の構面でも、1階と同様に柱際に部分スリットが設けられていたが、特に2、3階では、コンクリートの剥落を伴うような袖壁、腰壁、方立壁の被害が見られた。また、柱の損傷度がVと判定され、柱や大梁が大きな損傷を受けた張間方向のX3、X4構面では、スパン中央付近で2階大梁に数センチ程度の鉛直たわみが生じていることを確認している。

写真5.5-19 2階共用廊下側の方立壁の被害

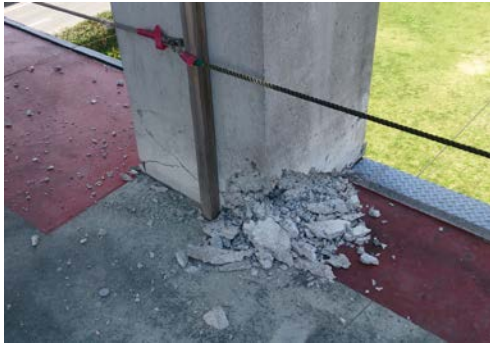
前震では、3 階柱梁接合部のコンクリートが剥落しており、内部の鉄筋の露出が見られる。また、一部の柱主筋は座屈していた (写真 5.5-21、写真 5.5-22)。3 階の柱脚や柱頭、4 階の大梁でもコンクリートの剥落が見られたが、鉄筋が露出する程ではなかった (写真 5.5-23)。本震では、当該建築物が国道側 (西方向) に大きく傾き、余震により変形がさらに増大した (写真 5.5-24、写真 5.5-25)。変形の様子から 3~4 階で部分崩壊形が形成されたと考えられ、4 階の柱梁接合部には多数のひび割れが発生していた。

写真5.5-22 前震後の主訓練塔の
3階柱脚の被災状況

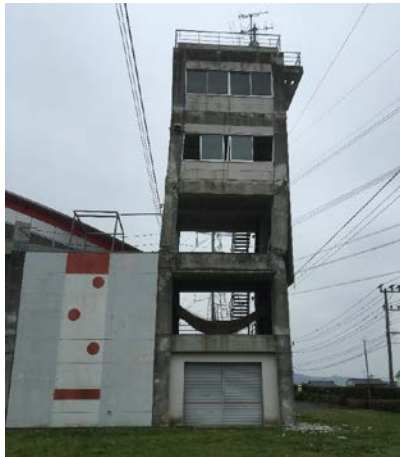
写真5.5-24 本震後の主訓練塔の被災状況

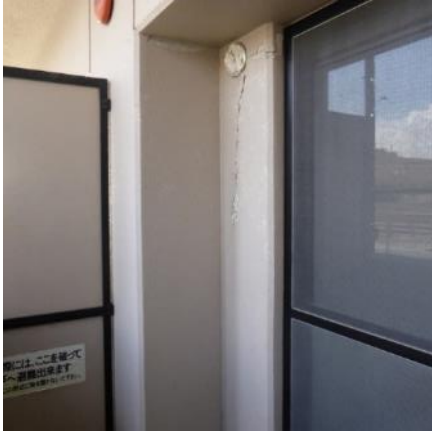
被害は 2 階が最も大きく、桁行方向共用廊下側の構面では、柱、袖壁、方立壁の多くがせん断破壊しており、コンクリートの剥落、鉄筋露出、非構造壁縦筋の座屈が見られた (写真 5.5-31、写真 5.5-32)。柱がせん断破壊した原因は、柱に取付く腰壁端部の横筋は柱内に定着されていなかったものの、腰壁が柱の水平変形に抵抗したことで、柱が短スパン化 (柱幅 550~600mm 程度、柱の可撓長さ 1,000mm 程度) したためと思われる。なお、柱の主筋は D25、中間部のせん断補強筋で D13@100 であった。一方、腰壁のないバルコニー側の柱には損傷が見られなかったが、方立て壁は共用廊下側と同様のせん断破壊と袖壁のスリーブ孔位置からの鉛直方向のひび割れが見られた (写真 5.5-33、写真 5.5-34)。また、ピロティ構造である 1 階は桁行方向の柱に取付く耐力壁端部にせん断ひび割れが見られた以外は、顕著な損傷はなかった (写真 5.5-35)。

写真5.5-33 バルコニー側柱と袖壁の鉛直ひび割れ

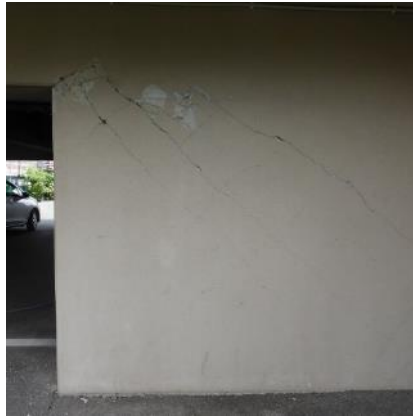
写真5.5-35 1階桁行方向耐力壁のせん断ひび割れ

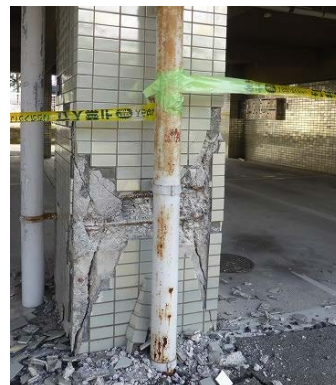
被害は中構面1階の北側の柱2本が桁行方向にせん断破壊して、コンクリートの剥落、鉄筋露出が見られた（写真5.5-37、写真5.5-38）。柱断面・配筋は、650mm（桁行方向）×750mm（張間方向）、主筋はD29、せん断補強筋はD13@100であった。剥落部分周辺のコンクリートは、粗骨材がやや多い傾向にあり、手で触れるとモルタル部分がボロボロ崩れるなど脆弱な性状を示した。当該柱の張間方向は仕上げ材のタイルの剥落は見られるものの、せん断ひび割れ幅は0.4mm以下に収まっていた。また、その他の柱および耐力壁は無損傷あるいは0.2mm以下のひび割れであった。

写真5.5-38 1階柱張間方向のせん断ひび割れ

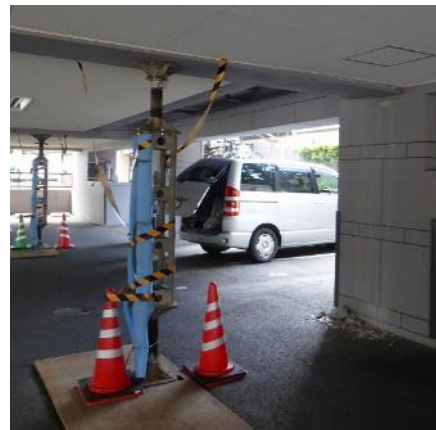
被害の特徴は、張間方向中構面における2階大梁端部でのせん断破壊である(写真5.5-40)。当該大梁(梁せい750mm×梁幅600mm)の柱際から800mm離れた位置の直交方向には、桁行方向大梁に平行して梁が取り付けられているが、この梁が当該大梁の地震時の変形を拘束したことで短スパン化し、大梁端部でせん断破壊が生じたものと推定される。また、張間方向両妻構面の大梁には、中構面にあるような梁は取り付けしていないものの、その端部にはせん断ひび割れが生じていた(写真5.5-41)。なお、張間方向の大梁では、このせん断破壊によってたわみが生じているため、その対策として仮設の支保工が設けられていた(写真5.5-42)。

写真5.5-42 支保工による張間方向大梁のたわみ対策

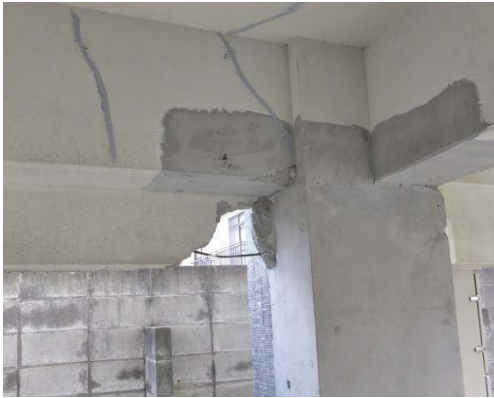
1 階の構造被害としては、柱頭の大梁が取り付けられない非拘束領域におけるコンクリートの剥落、鉄筋露出、また、柱脚コンクリートのひび割れ、剥落が一部で見られた(写真 5.5-46、写真 5.5-47、写真 5.5-48、写真 5.5-49)。全ての柱および梁端に幅 0.2~0.6mm 程度、一部で幅 1mm 超のひび割れがあるほか、垂れ壁端部が損傷し、コンクリート剥落、鉄筋露出が見られた。また、桁行方向構面外の非構造壁は、せん断ひび割れが全面的に見られた。本建築物の南東側は、擁壁が設けられた崖地があり、1 階土間スラブにひび割れが見られたが、柱の傾斜は確認されなかった。

写真5.5-48 垂れ壁端部のコンクリート剥
落、鉄筋露出

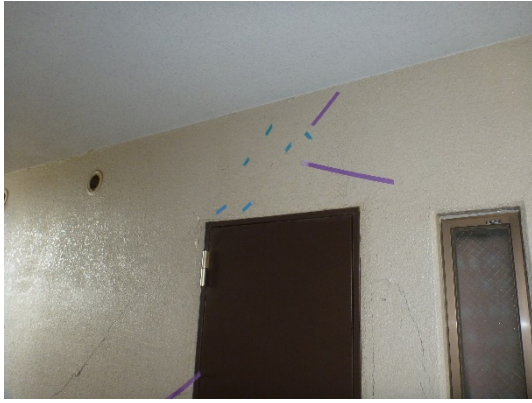
構造的な被害としては、各階の柱や梁、柱梁接合部で、曲げひび割れやせん断ひび割れが見られたが、ひび割れ幅は0.2mm以下のものが大部分を占めていた（写真 5.5-62）。また、1階駐輪場内の桁行方向の大梁の端部でもせん断ひび割れが見られた（写真 5.5-63）。

写真5.5-62 ドア開口上の大梁のひび割れ

構造部材に関しては、柱に生じたせん断ひび割れの幅はいずれも0.2mm以下であった。大梁の端部では曲げひび割れが、柱梁接合部にはせん断ひび割れが発生したが、いずれもひび割れ幅は0.2mm以下であった(図5.5-18)。ただ、大梁に関しては、写真5.5-62に示すように、方立壁と袖壁に挟まれたドア開口上部の位置において、幅1mmのせん断ひび割れが生じていたため、この大梁と隣接する柱の損傷度を評価する際に、大梁の損傷度を柱の損傷度に読み替えた。

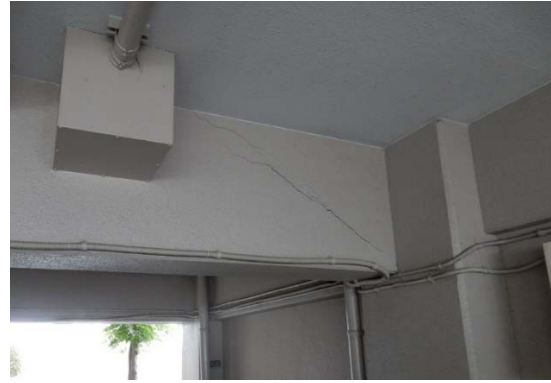
写真5.5-63 1階駐輪場内の桁行方向の大梁のせん断ひび割れ

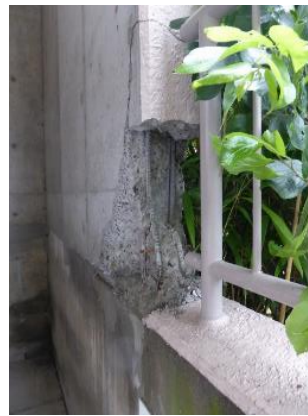
当該住棟の 1、2 階はピロティ構造の駐車場階であるが、桁行方向の構面外の一部の非構造壁脚部にコンクリートの剥落や鉄筋露出が見られた他は、張間方向には袖壁や RC ブレースが配置されており、構造的な被害としては、一部の柱、袖壁端部、梁端部に 0.3mm 以下の曲げひび割れやせん断ひび割れが見られた程度であった。

写真5.5-72 駐車場の桁行方向非構造壁の損傷

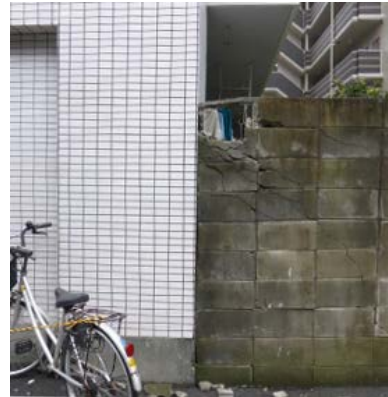
周辺の状況は、表層のアスファルト路盤に若干の凹凸が見られたが、建築物外周と地盤面には明らかな高低差や段差などは生じておらず、建築物もしくは地盤が沈下していることを示す事象は確認できなかった（写真 5. 5-75）。本建築物の 1 階柱が傾斜する方向に近接して設けられているコンクリートブロック壁には、その頂部から組積体の破壊を伴うせん断ひび割れが生じていた（写真 5. 5-76）。なお、周辺にある建築物で、沈下や傾斜が生じているとの情報は確認されていない。

写真5.5-76 柱の傾斜方向 (写真矢印) にあるコンクリートブロックの破壊とせん断ひび割れ

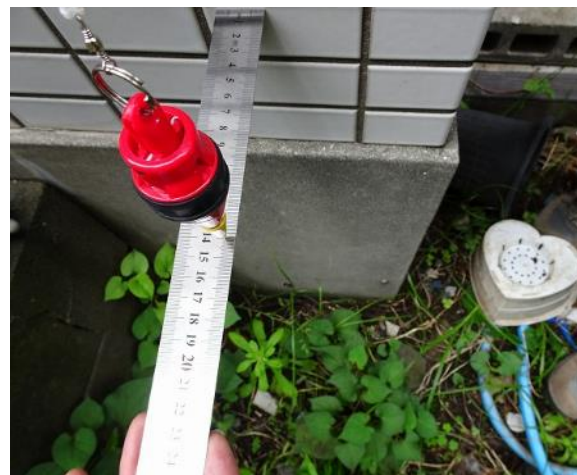
写真 5. 5-78 に示すように、柱側面に曲尺を当て、下げ振りを用いて南側住棟 1 階南側の柱 2 本および 11 階南側の柱 1 本で傾斜を測定した結果、1 階南側の柱では張間方向に 1/100、11 階南側の柱で

は張間方向に 1.5/100 の傾斜が確認された (図 5.5-21、図 5.5-22)。なお、いずれも桁行方向側への傾斜は確認されなかった。基礎構造の沈下・傾斜による被災度区分判定^{5.5-1}によれば、1.5/100 の傾斜は「大破」に該当する。しかし、傾斜を測定した柱の仕上げ面には若干の不陸があり、本測定方法による精度は必ずしも十分ではないので、判定結果は参考扱いとする。

写真5.5-78 下げ振りによる柱の傾斜測定

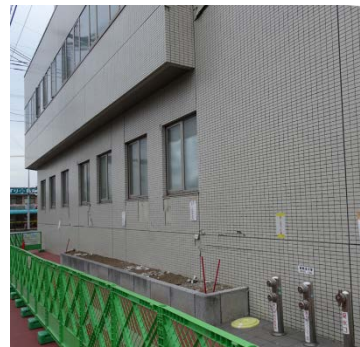
写真5.5-106 外壁タイルの剥落
 (管理棟南側)

当該建築物では、管理棟や南側病棟の外壁タイルの剥落 (写真 5.5-106)、渡り廊下のガラス破損並びに南側病棟の中間階の廊下に面する非構造壁のせん断破壊 (写真 5.5-107)、柱の軽微な曲げひび割れ及び 1 階天井仕上げ材の脱落 (写真 5.5-108) が確認された。その他、南側病棟の病床ベッド等内容物の移動・散乱によって病院機能が喪失したことから、入院患者を移動したとのことである。調査時点において、当該建築物は 1 階のロータリーエリアで外来患者への対応がなされていた。

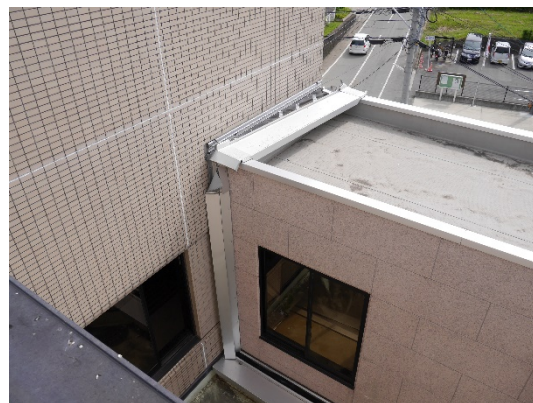
写真5.5-116 エキスパンションジョイントの破損

本建築物は、RC 造 2 階建て建築物が渡り廊下でつながる構造となっている (写真 5.5-113)。建築物脇に地震計が設置されており、4 月 16 日の地震で震度 7 を記録している。外壁面に軽微なせん断ひび割れが生じているが、全体的に構造部材の被害は少ない (写真 5.5-115)。増設された鉄骨造のエレベータ棟は本庁舎とエキスパンションジョイントで接続されているが、エキスパンションジョイント部が破損している (写真 5.5-116)。設備被害としては、会議室や居室の天井部の換気口が破損し、一部落下している。

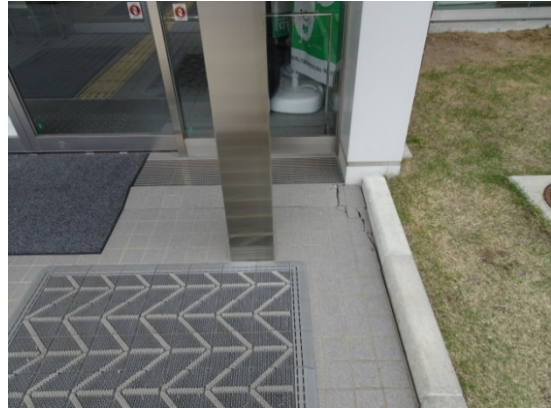
写真5.5-123 エントランス部分の床ひび割れ

当該建築物では、外周部分の床に周辺地盤の変状によるものと推察されるひび割れが生じている写真 5.5-123、写真 5.5-124)。また 2 棟をつなぐ 1 階廊下に設置された自動扉が開閉障害を起こしていた。構造体には目立った被害は見られない。調査時点において、当該建築物は庁舎として機能していた。

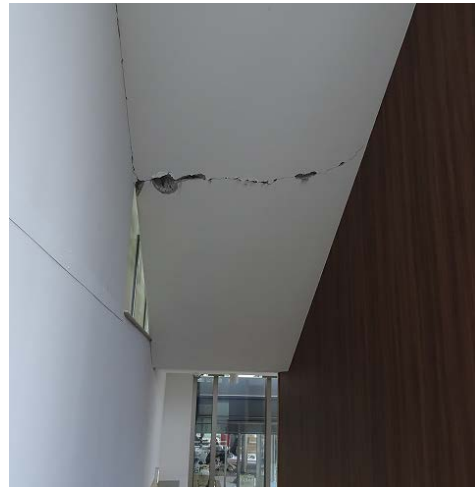
当該建築物では、1 階から 2 階にかかる階段底面にひび割れ及び被りコンクリートの剥落 (写真 5.5-127) が確認された。また構造体に目立った被害はなかったが、1 階の非構造壁脚部のかぶりコンクリートが一部剥落 (写真 5.5-128) し、内部の鉄筋が見える状態となっていた。調査時点において、当該建築物は庁舎として機能していた。

写真5.5-127 階段底面に見られたひび割れ

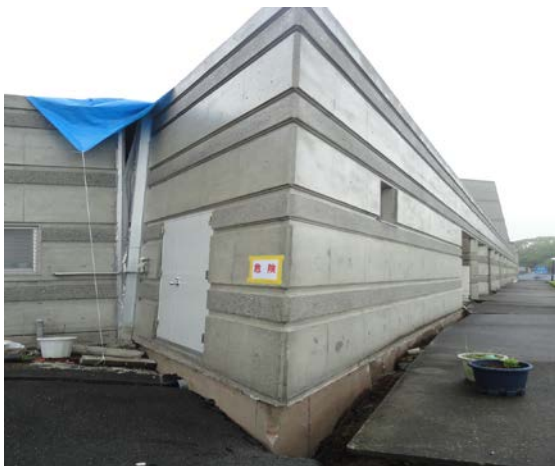
本建築物は2階建てSRC造である。敷地南面は急斜面があり、擁壁が損傷し地盤が沈下しているため、建築物が傾斜している。なお、気象庁の地震計は、当該建築物の1階床上に設置されていた。

写真5.5-139 建築物北東面の地盤沈下

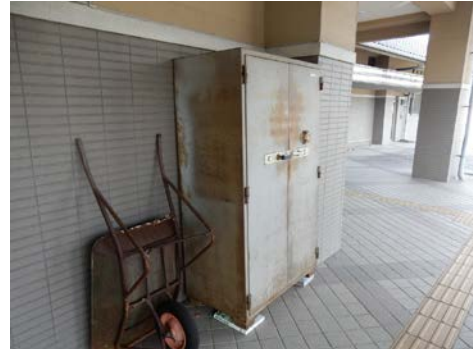
本建築物は RC 造 2 階建ての庁舎である。1 階に設置していた金庫（写真 5.5-148）の転倒があったものの、構造、非構造、設備の被害や建築物周辺の地盤変状は確認できない。

写真5.5-148 転倒した金庫

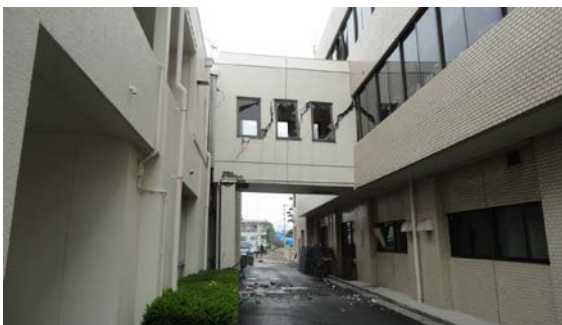
建研・国総研による熊本地震第一次調査^{5.5-2, 5.5-3}では、4 月 14 日の地震では構造躯体の損傷は確認されず、周辺地盤の亀裂や移動などが見られたこと、4 月 16 日の地震で、エレベータ棟の損傷、地盤変状の悪化が確認され、渡り廊下部分の壁部材が大きく損傷し、また柱梁接合部の破壊 (写真 5.5-156、写真 5.5-157) を確認している。

写真5.5-156 渡り廊下被害

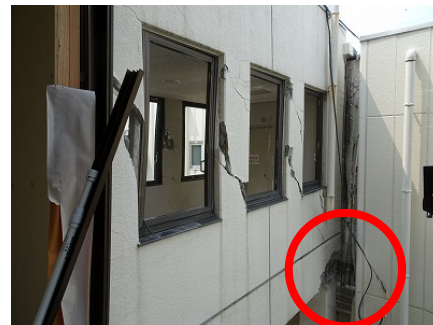
写真5.5-157 渡り廊下被害柱梁接合部被害

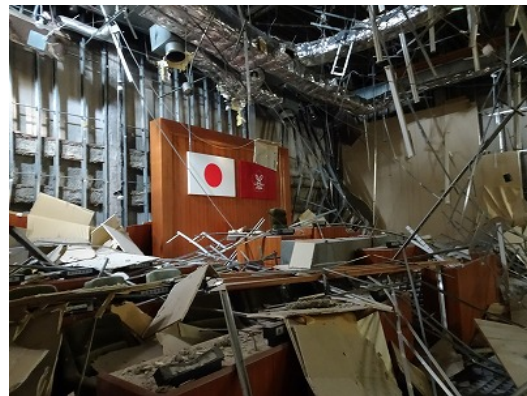
庁舎棟の北側に議会棟があり、2 階で渡り廊下が接続されている。議会棟 2 階の議場の天井が全体的に崩落 (写真 5.5-161) していた。天井パネルは 2 枚貼りで施工されていた。また屋外に設置されていた設備機器が破損 (写真 5.5-162) していた。5 月 10 日時点では、東側に設けられていたエレベータ棟は既に撤去されていた (写真 5.5-163)。

写真5.5-161 議会棟議場の崩落した天井

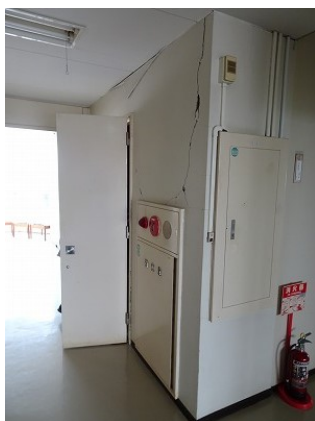
室内の調査は 8 月中旬に実施した。西側 3 階の議場は一部の天井材が脱落したため応急措置 (写真 5.5-166、写真 5.5-167) がなされていた。天井材は石膏ボード 1 枚貼りであった。また円形の照明を覆うプラスチックの板材が脱落していた。3 階の廊下部分にある非構造壁のひび割れ損傷やトイレ内のタイルの剝落が確認された (写真 5.5-168)。また同 3 階の室内に設置されたキャビネットの天端部分の天井材に損傷 (写真 5.5-169) が確認された。2 階部分においては、破損したガラスは既に新しく

写真5.5-168 非構造壁の損傷

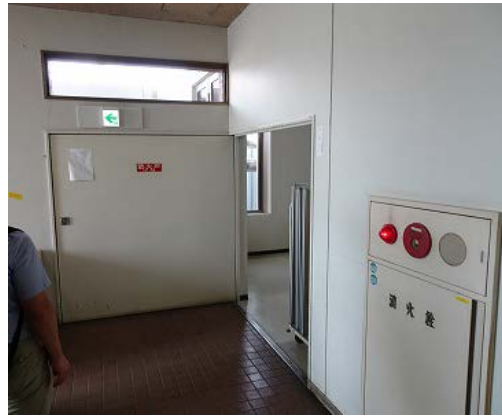
写真5.5-171 応急措置された防火戸

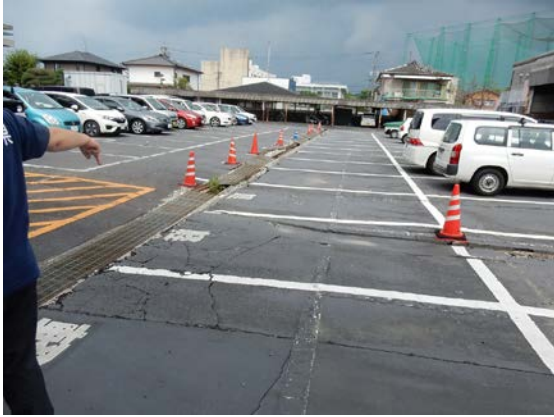
本建築物は RC 造 3 階建ての庁舎建築物であり、隣接する敷地に鉄骨造の会議棟の増築が行われている (写真 5.5-176、写真 5.5-177)。増築の際、3 階建てのエレベータホールも設置されている。2011 年に耐震改修が行われ、桁行方向に外付け骨組が、張間方向にブレースが増設されている。建築物周辺の地盤には 10cm 程度の沈下が起こっており、給水管の漏水や鉄骨階段基部のコンクリートの損傷の原因となっている (写真 5.5-178)。建築物の内部では、RC 造壁のひび割れが確認されているものの、主要部材には大きな損傷は確認されておらず、地震後も建築物が継続使用されているが、外周部にある 3 階手すりの一部が損傷を受けて宙づりの状態となったため、地震後に撤去が行われている (写真 5.5-179)。また、本建築物と会議棟を接続するエキスパンションジョイント周辺のカバーや天井材の一部が脱落しており (写真 5.5-180)、会議棟 2 階の会議室では、天井材の落下や間仕切り壁の転倒があり (写真 5.5-181)、一部の部屋が使用禁止となっていた。

写真5.5-178 建築物周辺の地盤変状

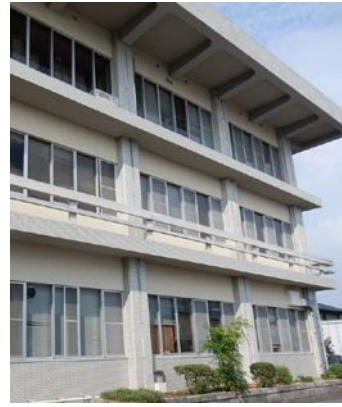
写真5.5-179 3F 外周部の手すりの撤去

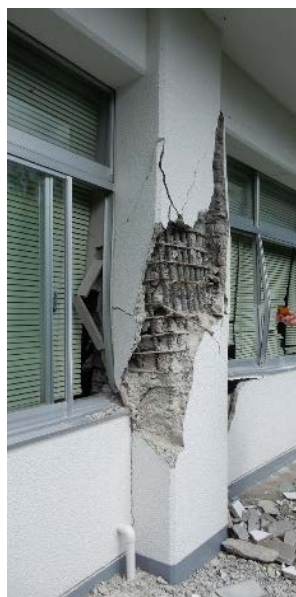
ブレースによる耐震改修が行われていない中央付近のスパンにおいて、連層に渡って、大梁の破壊が起こっていた（写真 5.5-185）。また、南西構面の正面入り口に近い位置の 1 本の柱がせん断破壊していた（写真 5.5-186）。この柱には鉄骨ブレースによる耐震改修は行われておらず、腰壁によって短柱化していた。室内側の床スラブを見ると、せん断破壊した柱の近傍から部屋の奥の方に床スラブが盛り上がっている箇所があり、地盤変状の影響で破壊した可能性がある（写真 5.5-187）。正面入口内のロビーでは、柱のカバーコンクリートの剥落や大梁の破壊が見られ、地盤変状の影響によって床のタイルが割れていた。また、柱も一部鉛直方向に沈下したと思われる損傷も確認した。なお、建築物の左右と中央で建築物の沈下量を計測したところ、左右は 15cm、30cm の沈下があったが、建築物の中央部分は殆ど沈下がなかったとのことである。

写真5.5-186 柱のせん断破壊

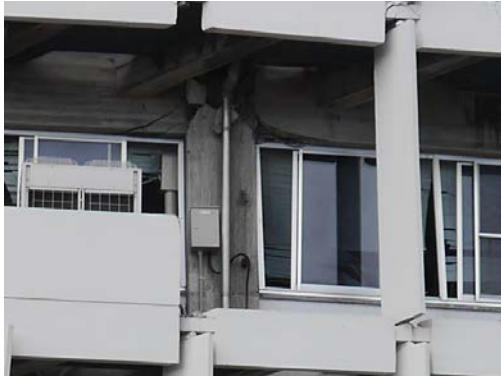
写真5.5-194 西側4階柱-5階梁接合部

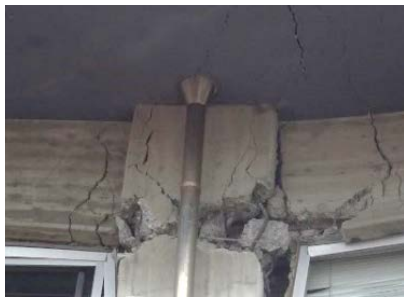
写真5.5-196 5階柱頭部の破壊

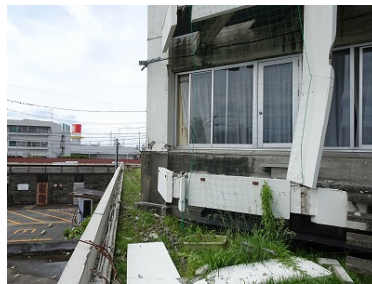
写真5.5-197 南側2階柱脚部の破壊

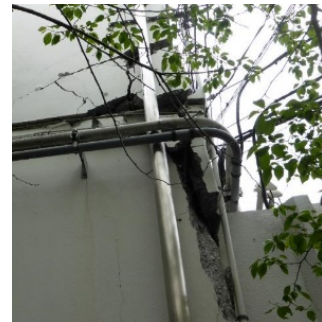
写真5.5-198 北東側2階脚部

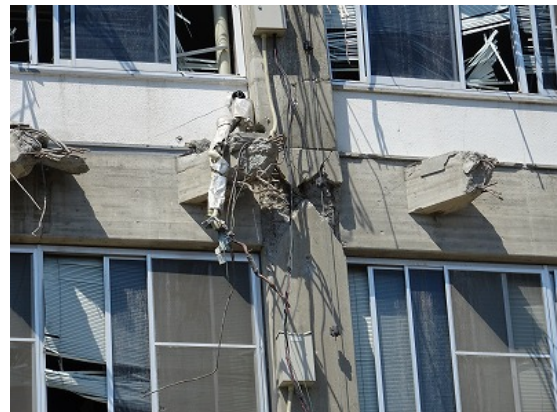
写真5.5-202 4階十字形柱梁接合部の損傷（南東側）

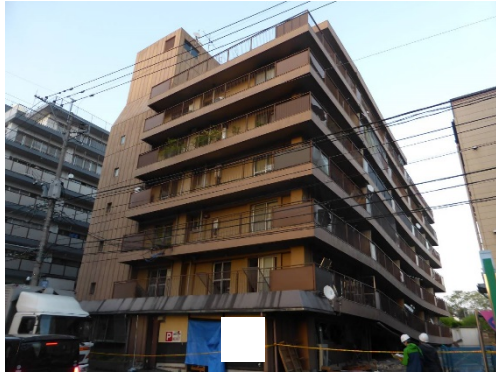
当該建築物は、南北軸の住棟が層崩壊（写真 5.5-205、写真 5.5-206）しており、それに伴って東西軸の北東側の1階柱も大きく損傷（写真 5.5-207）している。南北住棟の1階部分は主として駐車場として利用されており、その階に耐力壁がないことが層崩壊の原因と考えられる。なお、当該建築物の東側の裏手には墓地が広がっており、半数以上の墓石が南北方向に転倒していた。

写真5.5-205 外観（南西側、県道側、東西軸住棟）

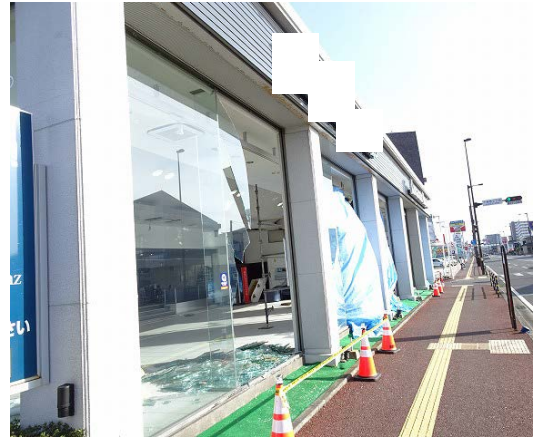
当該建築物は、1層が崩壊（写真5.5-213）している。北構面に壁部材が配置（写真5.5-214）されているが、南構面の柱が完全に軸方向に変形している。よって、ねじれ変形を伴って、壁のない柱部材の変形が大きくなり破壊に至ったものと推察される。なお、柱の主筋及びせん断補強筋ともに丸鋼である。ちなみに、本建築物同様に一面ガラスが配置された隣接する店舗では、それらのガラスが破損（写真5.5-216）しているが、構造的な損傷は見られていない。これ以外にも近傍の一面ガラスが配置された店舗でガラスの破損を確認している。

写真5.5-216 隣接店舗はガラス破損のみ

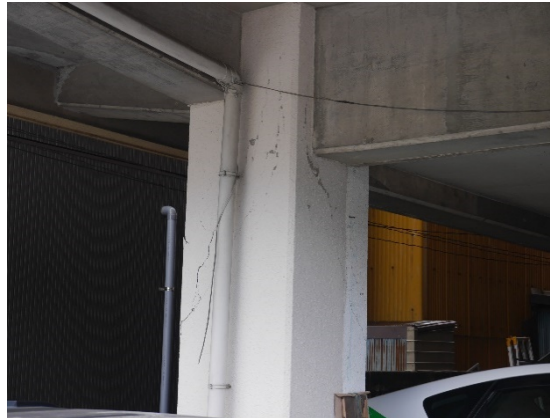
本建築物は 3 階建ての RC 造事務所である。建築物の 1 階ピロティ部分に被害が集中し、層崩壊している（写真 5.5-227）。上階でも、柱にせん断ひび割れが生じていることが確認された（写真 5.5-228）。隣接する RC 造 4 階建て建築物（写真 5.5-227、左奥の建築物）の 1 階部分もピロティ構造となっており、その柱にはせん断ひび割れが生じている（写真 5.5-229）。

写真5.5-229 隣接建築物のピロティ柱のせん断ひび割れ

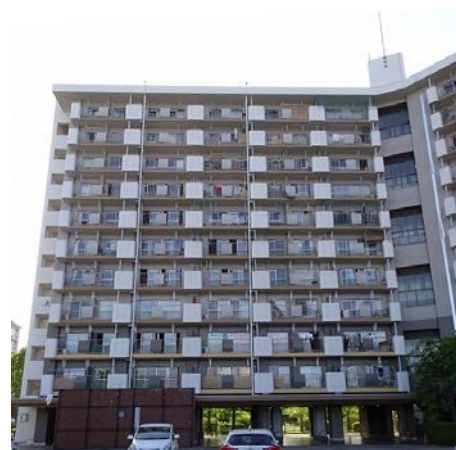
当該建築物では、非構造壁の損傷が見られた。具体的には桁行方向の共用廊下側の方立て壁のせん断破壊（写真5.5-235、写真5.5-236）である。一方で、バルコニー側の袖壁の損傷は小さい（写真5.5-237）。エキスパンションジョイント部及びその周辺のホールのガラスが破損している。2階以上に連層の壁があり1階はその壁がない柱（以下「下階壁抜け柱」）を有する構造であるが、当該柱に被害は見られない。

写真5.5-237 バルコニー側の袖壁の損傷

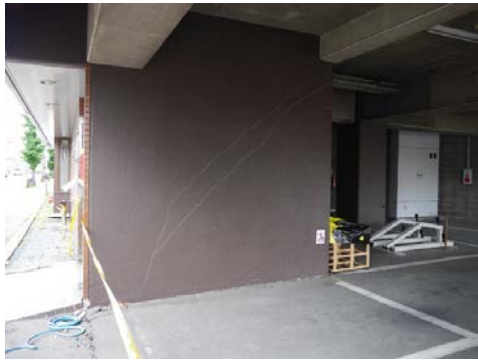
本建築物は7階建てRC造で、1、2階が商業施設、3～7階が共同住宅であり、国道3号線に面した位置に建築されている。3～7階の共同住宅の平面はコ形形状であり、1、2階から部分的にセットバックしている。当該建築物は1階の一部が駐車場となっており、壁量が少ない1階の耐力壁にせん断ひび割れが見られる。1、2階では、階段室横の柱が損傷を受け、コンクリートの剥落が生じており、非構造壁のせん断ひび割れや外装パネルの剥落も確認できる。また、3～7階でもバルコニーや窓横の方立壁において、せん断ひび割れが見られる。

写真5.5-248 1階耐力壁のせん断ひび割れ

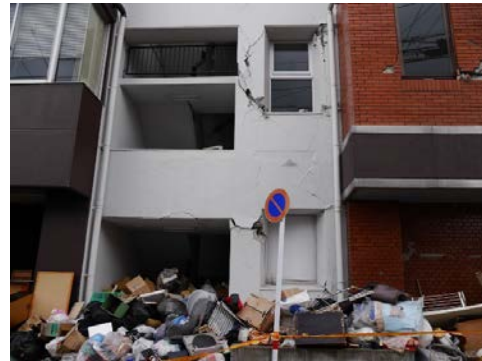
写真5.5-249 2階階段室の柱の損傷

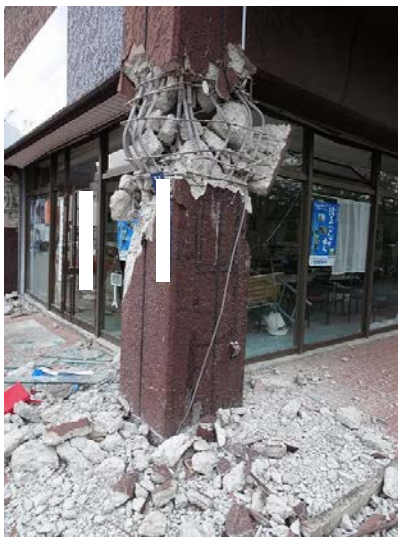
当該建築物は、南東部にある 2 本の 1 階柱頭部がいずれも大破 (写真 5.5-254) している。また北東側の 1 階柱に付着割裂ひび割れ及び 2 階梁端部に破壊 (写真 5.5-257) が生じている。南東側にある 1 階柱頭部が大破した理由として、当該部分が下階壁抜けになっていること、及び北構面に耐力壁が配置されたことでねじれ挙動により大きく変形したためであると思われる。また 1 階の南西部に元の位置から移動したと思われる自動販売機があり、その脚部はコンクリートブロックに固定されていたが、そのブロックそのものが移動していた。

写真5.5-256 1 階柱の大破 (南東側)

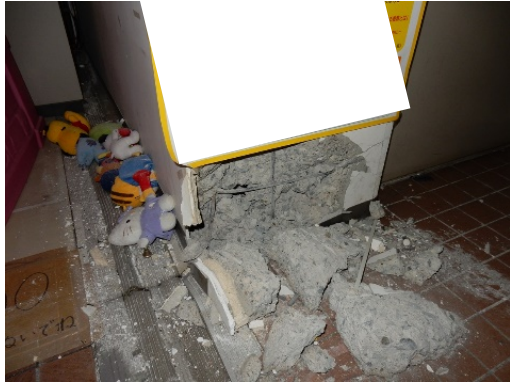
正面側から裏手に掛けて地盤面が傾斜しており、正面側では建築物 2 階部分が入口となっている。2 階部分では、玄関両側の柱のせん断破壊、玄関反対側の柱のせん断ひび割れ、エキスパンションジョイントに隣接する耐力壁の脚部曲げ圧縮破壊、その他耐力壁、非構造壁のせん断ひび割れが見られた(写真 5.5-264、写真 5.5-265)。S 造建築物に関しては、構造的な被害は特に見られなかったものの、階段室の化粧パネルの落下等、非構造壁部材の損傷が大きかった。また、室内を横切る形でエキスパンションジョイントが設置されていたため、地震時の変形により、エキスパンションジョイントの周辺の天井材が広範囲に渡って落下していた(写真 5.5-266)。

写真5.5-265 2階耐力壁の曲げ圧縮破壊

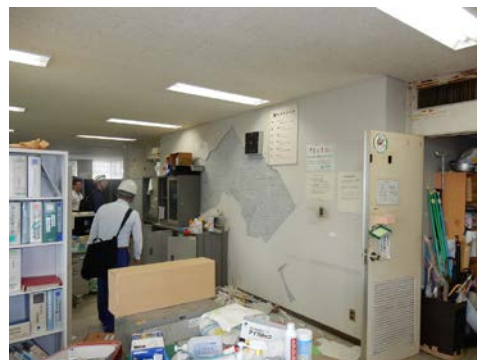
前震時に 3～5 階で柱や壁にひび割れが確認されたため、2～5 階への市民の立ち入りを禁止した。本震後には、柱や壁のひび割れの進展が見られ、階段室周りの耐力壁の仕上げモルタルが剥落するなどさらに被害が拡大したことから、事前に実施されていた耐震診断の結果も踏まえ、全館の立ち入りを禁止し、周辺の支所に庁舎機能が移転されている。

写真5.5-270 仕上げモルタルの剥落

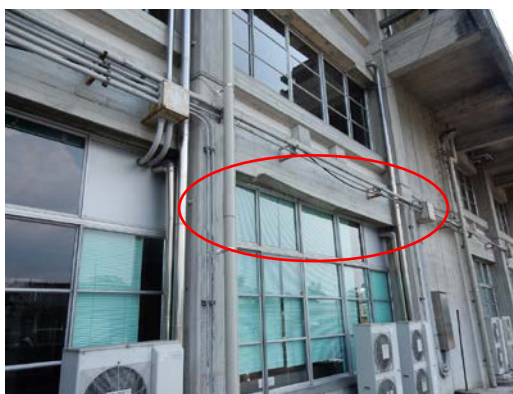
本建築物は RC 造 3 階建ての庁舎建築物である。2010 年に耐震診断が実施されており、 I_s 値は桁行方向で 0.41~0.75、張間方向で 0.28~0.82 であった。いずれの方向でも 1 階の値が最も小さい。建築物の被害は 1 階が最も大きく、柱や耐力壁、非構造壁において、新規のひび割れの発生や既存のひび割れの進展が見られた (写真 5.5-272)。また、張間方向では、4 スパンのうち、外側の 2 スパンの柱間の芯々距離が 9.15m と長くなっているが、今回の地震では、同構面の各階の大梁のスパン中央付近で、曲げひび割れが多数発生している (写真 5.5-273)。また、建築物外側では、元々経年劣化が進んでいたと思われる大梁下端やパラペットのコンクリート片が落下している (写真 5.5-274)。建築物の損傷状況と耐震診断の結果を踏まえ、5 月 6 日に同建築物への立ち入りを禁止し、周辺施設に庁舎機能の移転を行っている。

写真5.5-274 大梁下端のコンクリートの剥落

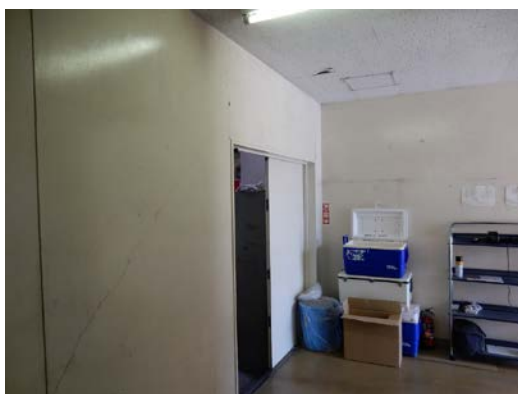
本建築物は RC 造 9 階建ての消防庁舎であり、3～9 階が訓練塔となっている。建築物周辺で地盤沈下が起こっており、地中に埋まった給水管が漏水した。庁舎建築物内の 1、2 階では耐力壁、非構造壁、床スラブにひび割れが見られる (写真 5.5-280)。訓練塔の西側の構面には訓練用のバルコニーが各階に設けられており、他の構面と比べて開口が多く、開口横の非構造壁の損傷が目立った (写真 5.5-281)。訓練塔は現在、使用禁止となっている。また、3 階では庁舎建築物の屋上階の RC 造のパラペットが訓練塔と接続する箇所 で損傷していた (写真 5.5-282)。

写真5.5-280 耐力壁のせん断ひび割れ

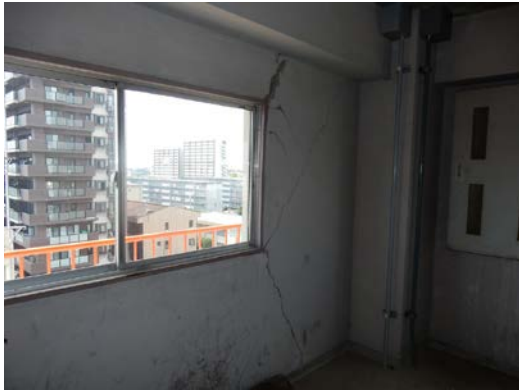
写真5.5-281 訓練塔の非構造壁のひび割れ

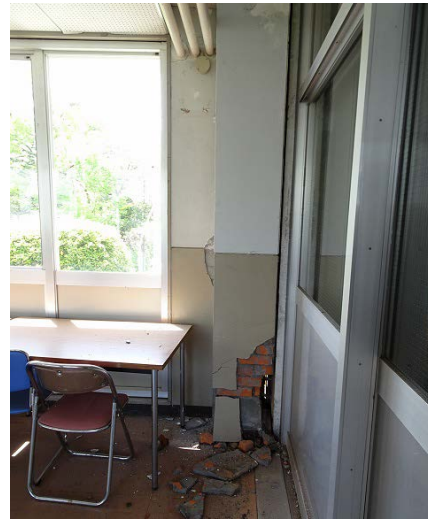
2階以上の渡り廊下の端部のエキスパンションジョイント部においても破壊（写真 5.5-286）が発生し、一部サッシの開閉が困難な状況であった。その他、廊下に部分的に水溜まりがあること、校舎敷地に入る車道下の地盤が崩れていることを確認した。

写真5.5-286 エキスパンションジョイント部の破壊

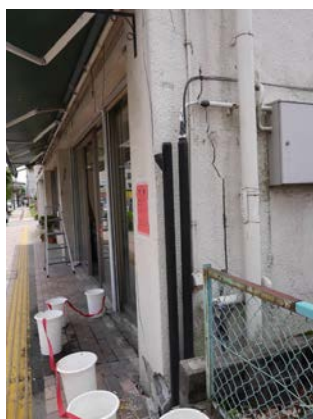
本建築物は4階建てRC造で1階が店舗となっている。産業通りに面した南東側の構面で1階隅柱の材軸方向に沿ったひび割れと、2階中柱のコンクリートの剥落が見られるが、北東側の構面では目立った損傷は見られなかった。建設年は不明であるが、主筋、せん断補強筋に丸鋼が用いられている

写真5.5-301 1階柱のせん断ひび割れ

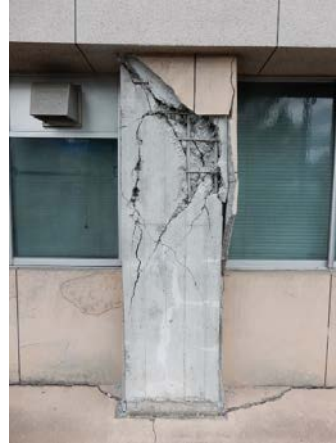
本建築物は4階建てRC造の学習教育施設である。28号線に面した傾斜地に建設されており、建築物のすぐ北西に白川が通っている。南東側の構面に対して壁量が少ない北西面で、1、2、3階の中柱でコンクリートの剥落が見られた。1階柱は腰壁によって短柱化しており、せん断破壊により、内部の鉄筋が露出している。同柱のせいは650mm、主筋径は $\phi 22$ で一辺に4本が配筋されている。また、せん断補強筋は $\phi 10$ でせん断補強筋の間隔は約200mmである。建設年は不明であるが、主筋、せん断補強筋に丸鋼が用いられていることから、新耐震以前の建築物と考えられる。

写真5.5-306 1階柱のせん断破壊
