5.6 基礎・地盤の被害

5.6.1 調査の目的と概要

5.6.2 益城町の調査結果

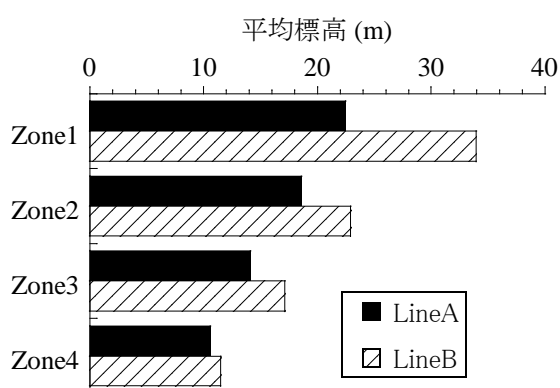
図 5.6-3 調査対象地域の平均標高

図 5.6-2 に示すように、調査対象とした益城町は南向きの緩斜面に位置しており、調査対象の2つの道路も南向きに傾斜している。図 5.6-3 及び図 5.6-4 に調査対象地域の平均標高と平均傾斜量を示す。平均標高は調査対象建物の敷地内の標高を国土地理院発行の基盤地図情報数値標高モデル（5mメッシュ）より読み取り平均値として算出し、平均傾斜量は敷地内の数値標高を最小二乗法で直線近似し、その傾きより算出した。平均標高はLineA、LineB共にZone1>Zone2>Zone3>Zone4となっており、10~30m程度の標高となっている。また、平均傾斜量についてもZone1>Zone2>Zone3>Zone4となっており、LineBの県道28号線北側（ZoneB1）では傾斜量が大きいため、高い盛土擁壁が多くみられる。

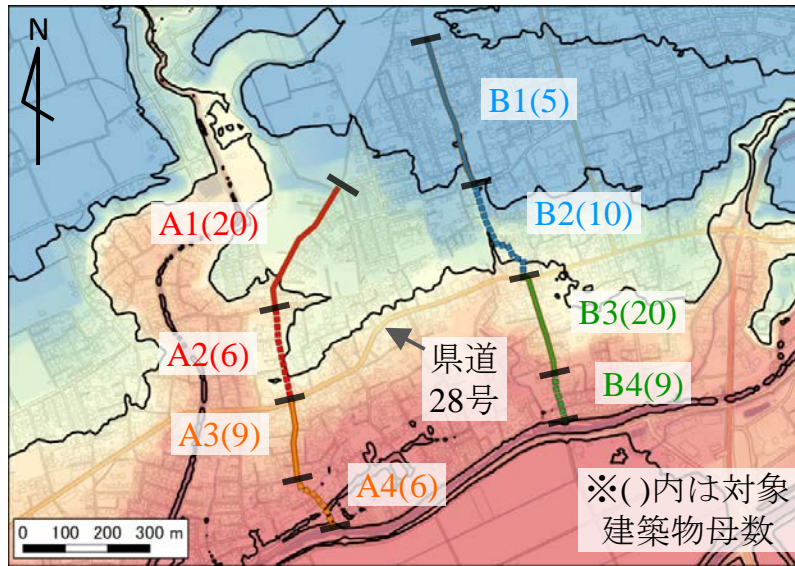
図 5.6-5 Zone 毎の対象建築物母数 (1981 年以降の木造建築物)

建築物の被害と基礎・地盤の被害の関係について、通り悉皆調査結果より得られた被害率より分析する。図 5. 6-5 に対象とした建築物の母数を地図上に示す。ここでは、1981 年以降の木造建築物を対象として、建築物大破以上の被害率、基礎被害顕著の割合、地盤変状ありの割合をそれぞれ算出する。図 5. 6-6 に建築物大破以上に対する基礎被害顕著の割合の関係を示す。建築物大破以上の割合が増大するほど基礎被害顕著の割合も増大するが、同図のほとんどのプロットは 45° の直線、すなわち建築物大破以上＝基礎被害顕著より下側となっており、基礎被害顕著の割合は建築物大破以上の割合よりも小さくなっている。すなわち、被害率の観点からも基礎の損傷が建築物の被害に及ぼした影響は大きくないと言える。図 5. 6-7 に建築物大破以上に対する地盤変状ありの割合の関係を示す。基礎被害顕著の場合と同様に、建築物大破以上の割合が増大するほど基礎被害顕著の割合も増大するが、その増加量は小さい。また、建物大破以上の割合が小さい場合でも地盤変状ありの割合は約 40%以上となっている。すなわち、建築物の被害に関係なく、地盤変状が現れていることが分かる。図 5. 6-8 に地盤変状ありに対する基礎被害顕著の割合の関係を示す。同図の場合、全プロットが 45° の直線、すなわち地盤変状あり＝基礎被害顕著より下側となっており、基礎被害顕著の割合は地盤変状ありの割合より小さくなっている。(2)で示したように、静的問題において地盤変状が建築物被害に影響を及ぼす場合のメカニズムは、地盤変状の発生→基礎の損傷→建築物の損傷であると仮定すると、同図は地盤変状が生じても基礎の損傷が生じにくいことを示していると考えられる。図 5. 6-9 に平均傾斜量に対する地盤変状ありの割合の関係を示す。同図では平均傾斜量と地盤変状ありの割合の間に明確な相関関係は見られない。また、平均傾斜量の大きい ZoneB1 での地盤変状ありの割合は、他の Zone に比べて小さくなっている。

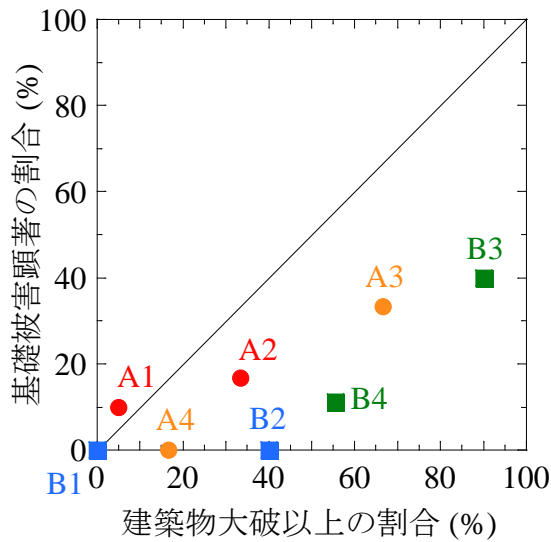
図 5.6-6 建物被害と基礎被害の割合の比較

以上、基礎被害顕著の割合が建築物大破以上や地盤変状ありの割合よりも小さいこと、建築物大破以上の割合が小さくても地盤変状ありの割合が約 40%以上あることから、通り悉皆調査の結果は、(2)で示した「建築物に甚大な被害を生じさせた外力要因として地盤変状の影響は小さい」という結論を支持していると考えられる。
