6. 土砂災害

6.1.1 令和元年台風第19号による土砂災害の概要

6.3 阿武隈川水系内川流域（宮城県伊具郡丸森町）で発生した土砂災害

6.4 群馬県富岡市の災害

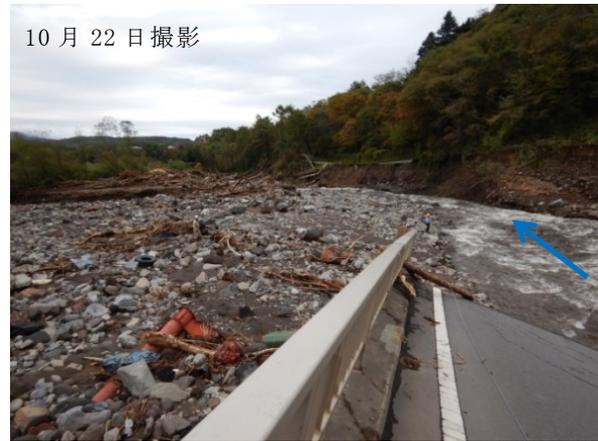
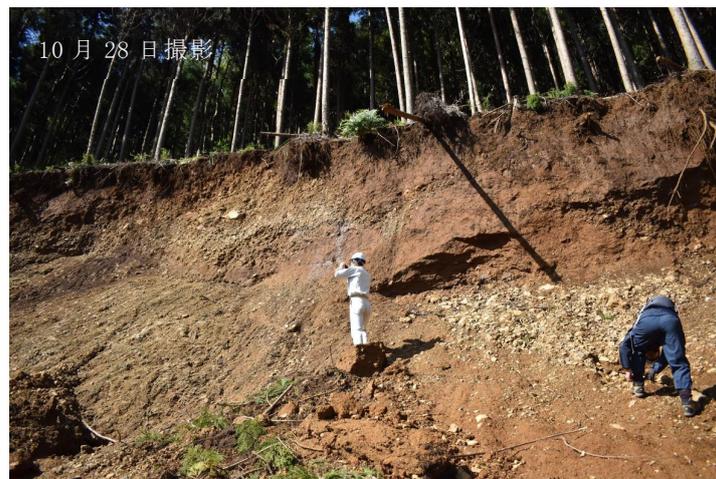
写真-6.1.6 現地調査（神奈川県相模原市緑区牧野）

地番「5339-1」の災害は、行方不明者 2 名、区域未指定の大規模崩壊現場である。上部民有杉造林地が最大で 4m、平均で 3m 深、長さも幅も 70m 程度で流動し、中下段まで一様に続く緩かな果樹園で停止できずに流動し住宅を巻き込んだもの。保安林は未指定。地権者は被災者を含む可能性含めて調査継続中であった。果樹園は農業振興指定がなされていた。上部の斜度は 30 度あるものの、住家までは 50m 以上あるため警戒区域指定は該当していなかったもの(写真-6.2.1)。

相模ダム建設、相模湖創出に伴い元の山林や付け替え、拡幅された道路沿いに移転した比較的新しい住宅に土砂流入があった。南及び南西向き山林斜面。地番「5339-1」は集水の良い長年の杉人工林、地番「5519-4」は雑木林であり、いずれも尾根直下で谷地形ではなく、大量の地下水は認められなかった。但し、基岩は凝灰角礫岩で透水性は相対的に低かった。このことから、崩壊は地下水よりは多量の降雨により、増大した自重でローム主体の表層土層が崩落したと見られ、表層崩壊に分類される。急傾斜に相当する山腹斜面崩壊であるが、森林土壌が最大 4 メートルと極めて大きく、記録的な総雨量により含水量が増大し、流動化したものと考えられる。法尻、斜面下が長大(緩)斜面で崩壊土砂が停止せずに被害をもたらしていた。極端に大きい土層厚、降雨量、長大な下部斜面の 3 条件が複合して発生した特異的なものであった。

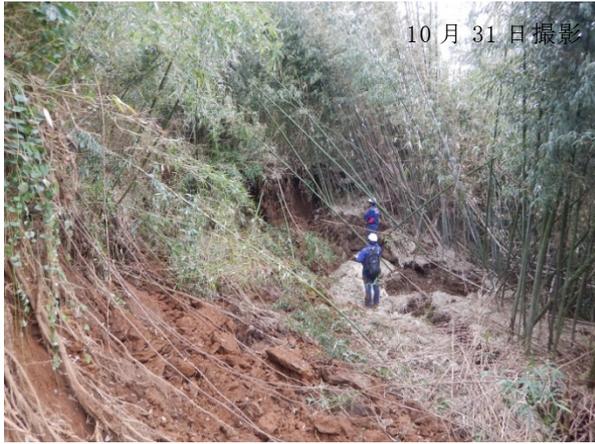
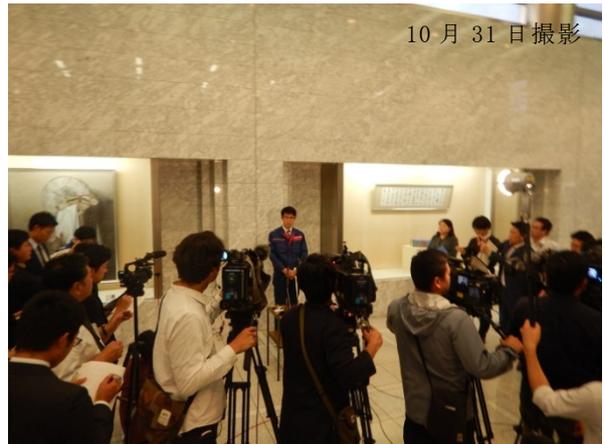
写真-6.1.7 現地調査と取材対応（千葉県千葉市・市原市）

千葉市緑区誉田町については、高さ約11mの急傾斜地における崩壊であった。崩壊斜面の両端で傾斜度を計測したところ、南端A地点において 30.3° 、北端B地点において 31.7° であった。崩壊深は浅く、崩壊土量も少ないと思われる。崩土によって斜面下部の人家が甚だしく全壊し、崩土が斜面下部の道路まで到達していた。崩土は高い流動性を有していた(写真-6.2.2)。

千葉市緑区板倉町については、高さ10m程度の急傾斜地が崩壊し、家屋が全壊していた。崩壊斜面の植生は竹林であり、立ち木のまま厚さ1m程度の表層が円弧状に滑動した様子であった。その背後には高さ4m程度の滑落崖が現れ、軟質な堆積岩が確認できるほど深かった(写真-6.2.3)。

市原市郡本については、高さ10m弱の急傾斜地が崩壊し、家屋にもたれるように堆積していた。崩土の流動性は低かった。但し、部分的に含水量が大きく緩く堆積する場所があった(写真-6.2.4)。

海成の粘性土互層土を基盤とし、その上部に厚さ2m前後の関東ロームが成層するほぼ一様な土質特性を有する斜面であった。崩土の状況は豪雨から6日程度経過した調査時点においても含水量が多く、透水性が低い土質特性を有する粘性土主体であった。10月25日の180～200mm程度の豪雨の影響だけではなく、台風第19号による豪雨など10月の間に450mm程度の降水量が観測されている。発生箇所・地域としては記録的な多量の降雨があったことと、粘性土の土質特性が降雨の影響を長期化させたことが今回の崩壊を引き起こした要因であると考えられた。

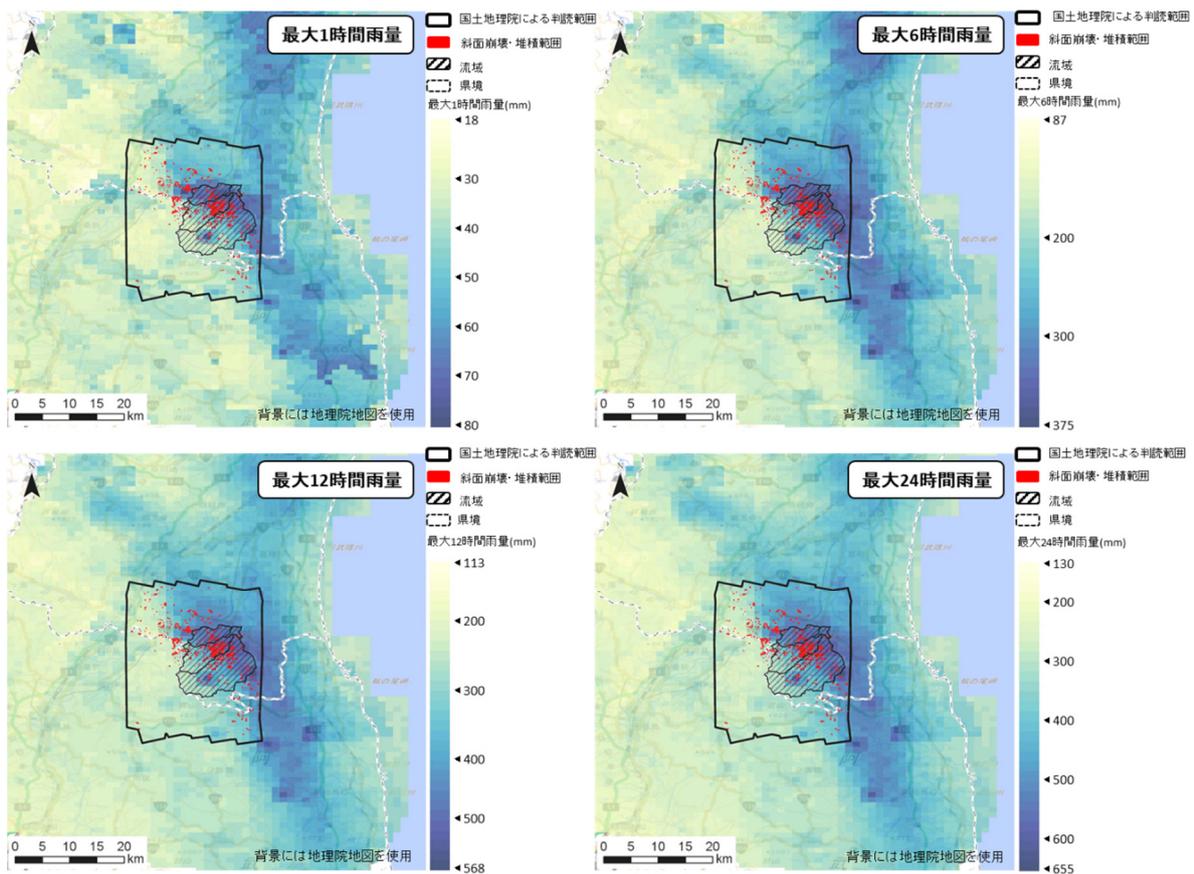
図-6.3.2 令和元年台風第19号に伴う被災地周辺の降雨分布
(気象庁レーダー解析雨量)

また、気象庁のレーダー解析雨量による最大の1時間、6時間、12時間、24時間雨量の分布を、後述する国土地理院による斜面崩壊・堆積範囲の分布と重ね合わせたものを図-6.3.2に示す。雨量の多い範囲は、およそ10km程度の幅をもって、内川流域の中・下流域

を北西から南東に横切るように分布している。しかし、この強雨域の外側についても、この地域としては既往最大に近い、日雨量で200mm以上の雨が降っている。

図-6.3.2に示した斜面崩壊・土石流の分布と最大雨量分布の図から、短時間の最大雨量、長時間の最大雨量の分布ともそれほど大きな違いは無く、土砂移動現象が集中して発生している範囲の南西側の境界は、この図において暗色で表示される雨量が特に多い領域の境界によって画されていると言える。一方、土砂移動現象が集中している範囲の北東側は、台風による雨量が特に多かった領域であるにもかかわらず、地形的に平坦であるため斜面崩壊が集中して発生していない。

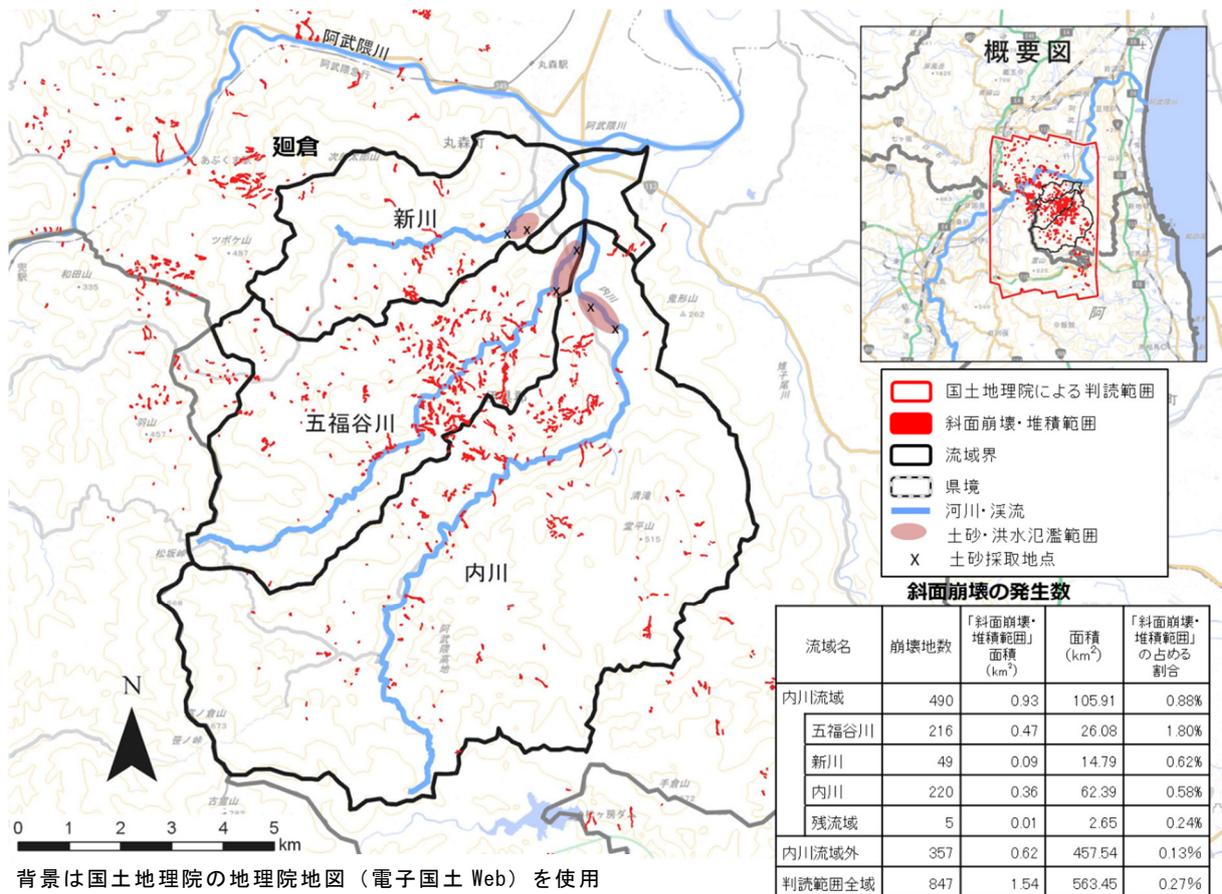
図-6.3.6 内川流域における斜面崩壊・土石流、土砂・洪水氾濫の発生状況

図-6.3.6に、国土地理院による斜面崩壊・堆積範囲の判読結果等を示す⁴⁾。これは、10月20日および21日に撮影された空中写真を用いて、宮城県南部から福島県北東部にかけてのおよそ東西20km南北30km程度の範囲について判読して作成された。これらは、斜面崩壊の発生域だけでなく、その堆積域、また、土石流として流下・堆積した範囲も含めて判読されている。この分布図から、判読範囲の北西の隅角にあたる阿武隈川の左岸側から南東の隅角にあたる福島県北東部にかけて、帯状に斜面崩壊等の土砂移動現象の発生域が分布していることが分かる。

国土地理院により「斜面崩壊・堆積範囲」と判読されたのは847箇所である。そのうち490箇所が内川流域内にあり、雨量が特に多い領域と重なる中流部に特に集中している。内川流域は、内川本川に西側から五福谷川、新川の2支川が合流する流域であるが、土砂移動現象の発生した箇所数は、内川本川、五福谷川、新川の順に多い。しかし、「斜面崩壊・堆積範囲」の面積で見ると、五福谷川が最も多く、その面積が流域面積に占める割合で見ると、他の流域よりも2倍以上大きい。五福谷川の流域に最も斜面崩壊や土石流の発生が集中していることがわかる。

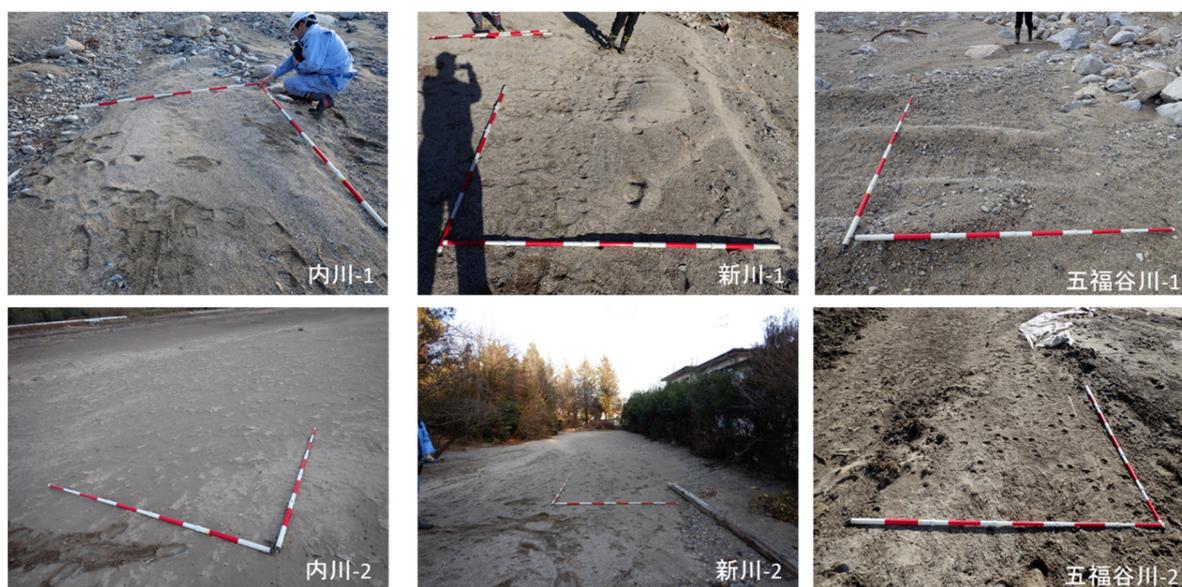
写真-6.3.4 土砂採取地点の状況（土砂採取地点は、図-6.3.6に示す）
（上段：氾濫開始点周辺、下段：氾濫範囲下流部）

氾濫範囲で採取した表層の土砂の粒径は、砂成分が支配的である（表-6.3.1、写真-6.3.4）。各河川の氾濫開始点付近では、シルト・粘土成分が含まれておらず、ほとんどすべてが砂粒径となっており、氾濫範囲のより下流部で採取したサンプルでは、礫成分がほとんど無く、シルト・粘土成分の割合が増えている。

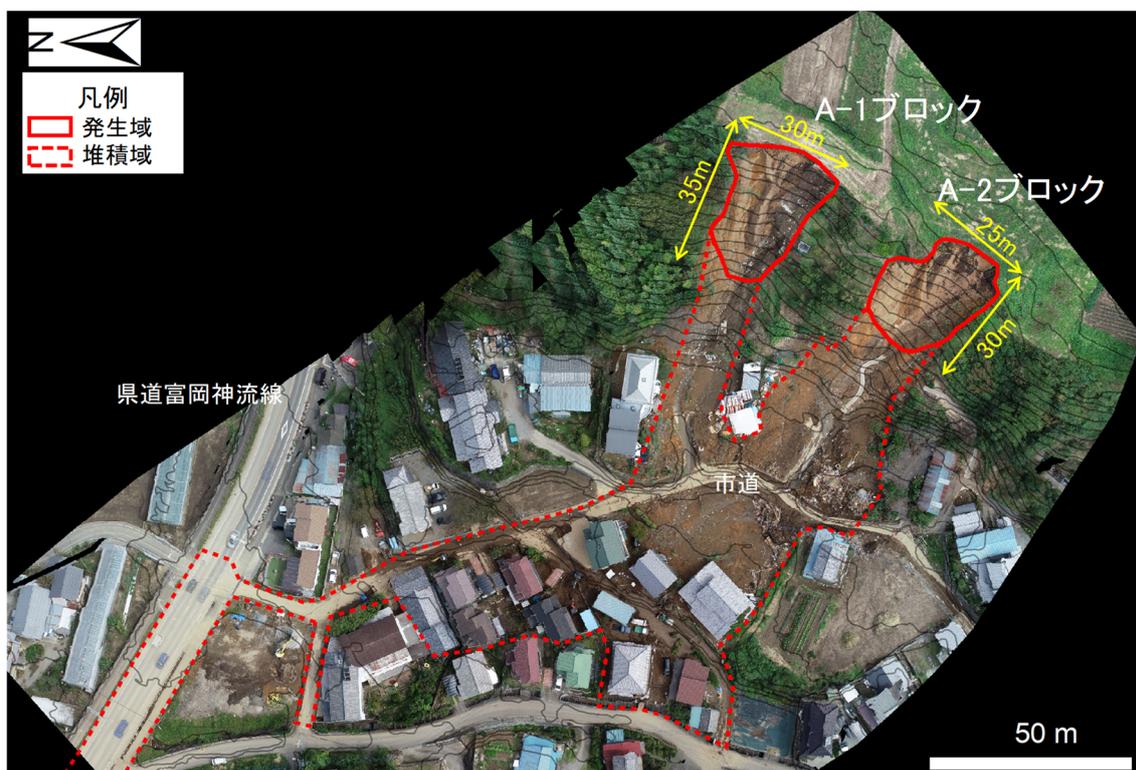
図-6.4.5 発生域と堆積域の状況（10月15日富岡市撮影写真をオルソ化）

図-6.4.5に崩壊性地すべり発生域（実線）、土砂の堆積域（点線）を示す。ここで示した土砂は、直撃により斜面下の家屋に損壊を生じさせたものと、多量の水とともに道路を流下したものとが考えられるが、明確に区分できないため合わせて示している。家屋に損壊を生じさせた土砂は、A-2ブロック斜面直下の家屋を全壊させ、さらに市道を越えた先の家屋の1階部を埋め尽くして堆積した（写真-6.4.13）。発生域末端から約70m離れた家屋の1階部に土砂が到達して、家屋に損壊を生じさせており、発生域斜面長の2.5倍程度の遠方まで到達したこととなる。大雨により大量の水が土砂に含まれていたことが影響し、流動性が非常に高かったと考えられる。

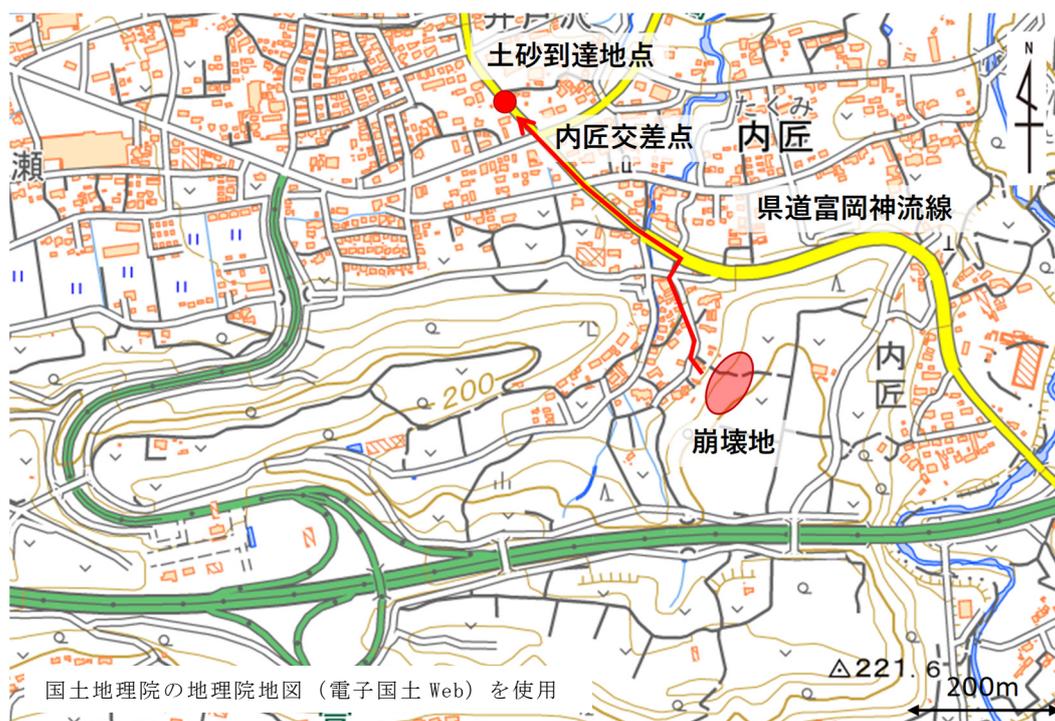
図-6.4.6 県道まで流下した土砂の到達地点の位置概略

また、道路を流下した土砂は、写真-6.4.14に示すように、勾配のついた市道沿いを県道の方へ流出し、県道と市道との合流点付近では10cm程度の堆積痕跡を確認した（写真-6.4.15）。さらに、写真-6.4.16に示すように県道にまで到達し、最終的には、発生域から約500m離れた地点まで到達した（図-6.4.6）。
