## 第6章

### 建築物Dに関する調査分析

## 6.1 検討目的と方法

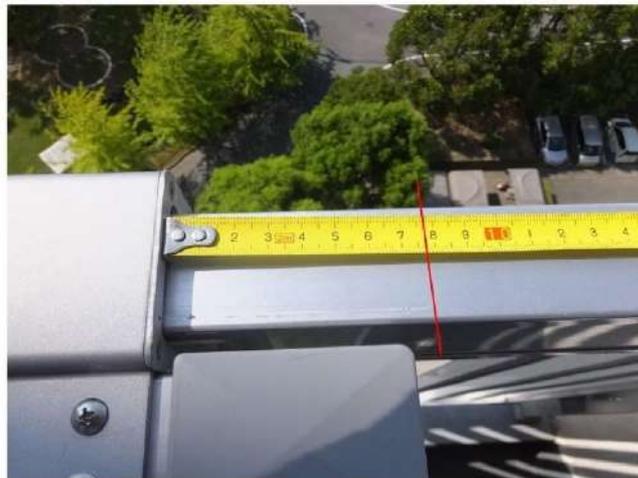
建物D-1の11階Exp.Jの手すりに、建物が動いた時に残ったと思われる傷痕が確認された。図6.3.10に計測した変形量を示す。

Exp. J手摺 変形量 (11F) 11FL=28.2m 変形角=1/350 21

EXP.J計測値 約78mm

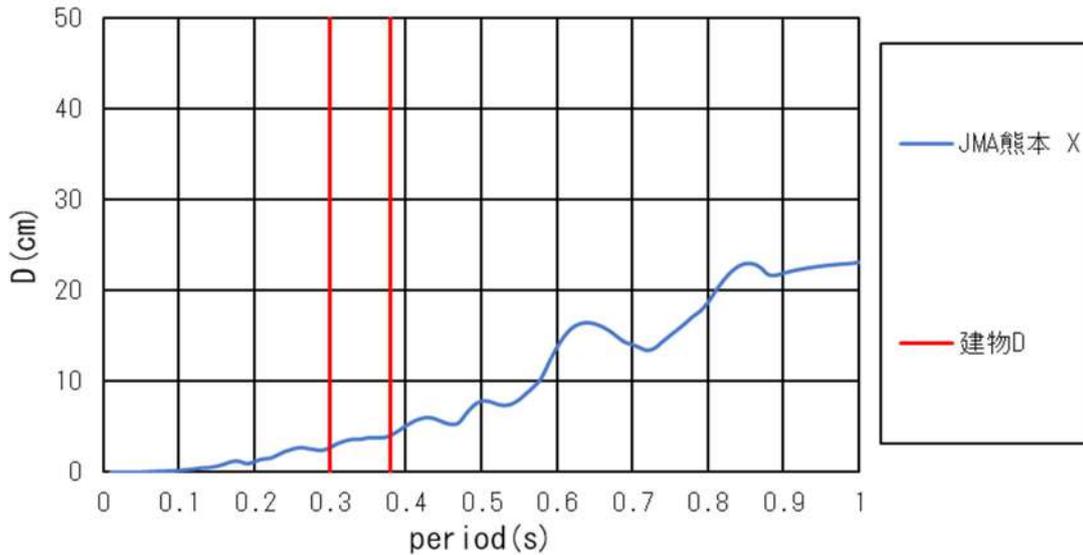
図9.4.13 変位応答スペクトル比較

建物の1次固有周期は、剛域を壁フェイス位置とするモデル①、③では0.30(s)、剛域を壁フェイス位置からD/4低減したモデル②、③では0.38(s)であった。微動記録における固有周期が0.64(s)（表6.3.3参照）であったことから、地震による壁の損傷から大幅に固有周期が伸びたと考察される。加えて、建物の1次固有周期をX方向入力地震波の変位応答スペクトルと比較したものを図9.4.13、加速度応答スペクトルと比較したものを図9.4.14に示す。

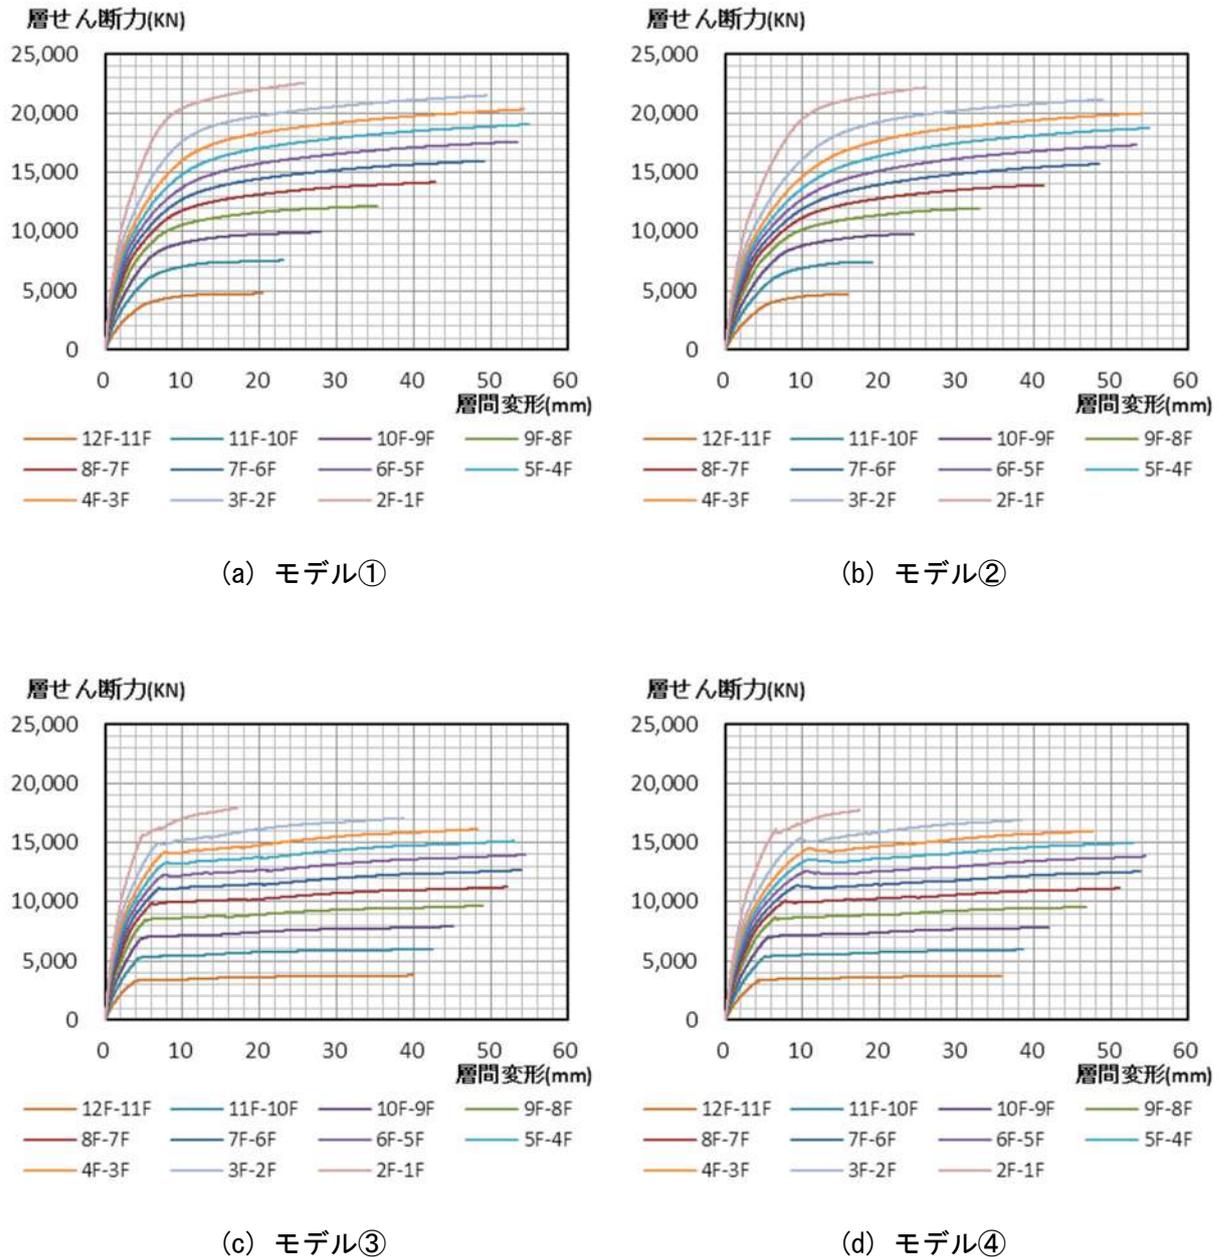
図 6.4.15 層せん断力—層間変形角関係

図 6.4.15 に、各モデルにおける層せん断力—層間変形関係を示す。また、1階層せん断力—全体変形角関係を図 6.4.16 に示す。モデル③、④ともに全体変形角 1/1000rad で3層共用廊下側の方立壁からせん断破壊し始める。また、主にベランダ側全層及び共用廊下側 2~6 層の非耐力壁の損傷によりモデル③では全体変形角約 1/400 rad, モデル④では全体変形角約 1/300 rad から耐力低下が開始している。

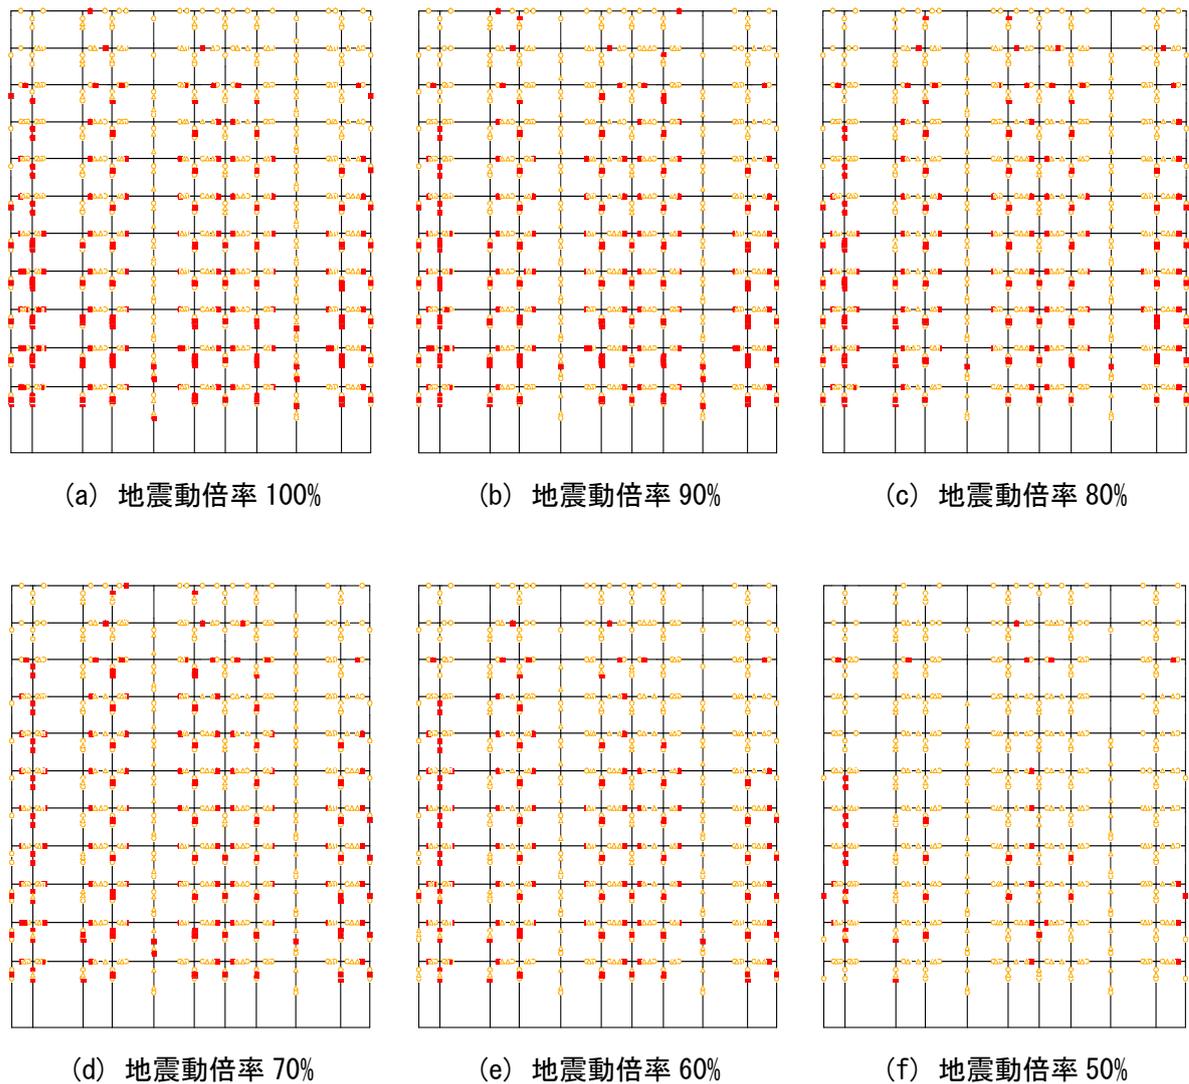
図 6.4.17 モデル①損傷図 (減衰 3%)

2)の(c)の解析条件に基づき、建物のモデル化方法および減衰，入力地震動を変化させたパラメータで動的解析を行う。なお，地震動倍率は10%，減衰は1%刻みで変化させる。実被害における損傷度IVの壁部分と解析で得られた方立壁のせん断破壊位置を比較し，各モデルにおいて，共用廊下側壁の被害に迫る地震動倍率，減衰の組み合わせを考察する。図6.4.17～図6.4.40に各パラメータにおける機構図を示す。なお，黄色○は曲げひび割れ，黄色△はせん断ひび割れ，赤○は曲げ破壊，赤△はせん断破壊，赤□軸圧縮破壊を示している。また，モデル③，④において青色は耐力低下を起こした部材を示している。

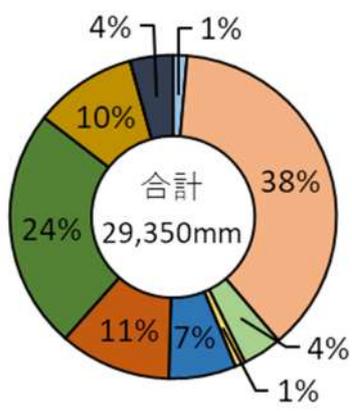
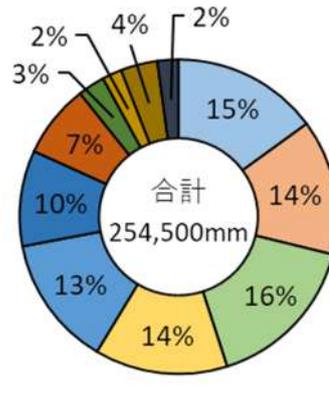
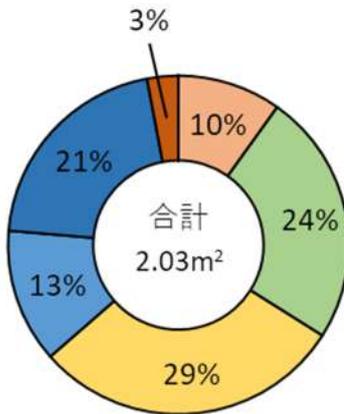
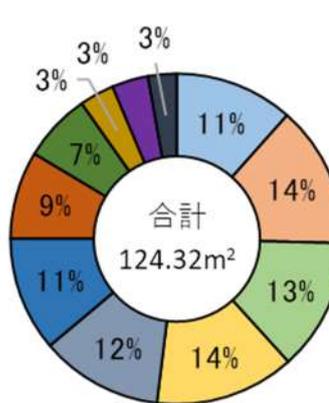
図 6.4.41 各階における損傷分布

各階における損傷量を表 6.4.7 に示す。また、各階における損傷分布を図 6.4.41 に示す。ひび割れ幅 0.2mm 以上のひび割れや剥落に着目すると、2~6 階の被害が大きかったことが推測できる。

共用廊下側壁では，ひび割れ幅0.2mm以下のエポキシ樹脂充填工法，ひび割れ幅0.2mm以上のエポキシ樹脂注入工法，欠損（面的崩壊）の欠損部修繕工法，平滑処理の初期外壁補修工法の4種類の補修が行われている。各住戸における補修した損傷量を表6.4.6に示す。

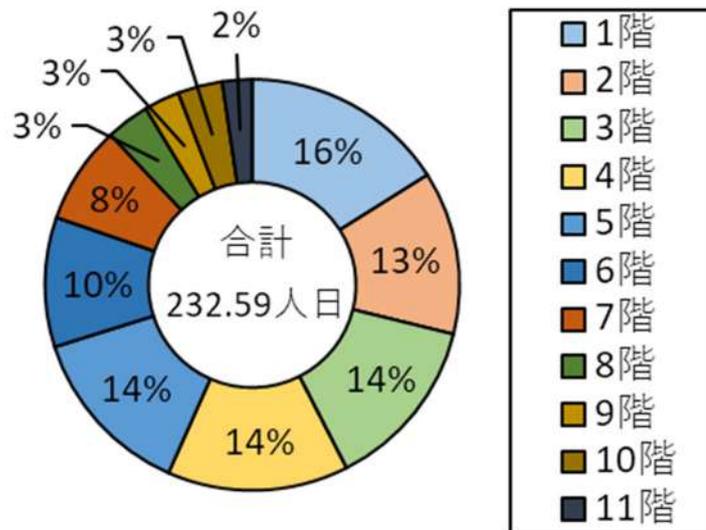
図 6.4.42 各階における労務量分布

各住戸及び各階における共用廊下側壁の実修復労務量を表 6.4.10, 表 6.4.11 に示す。また、各階における労務量分布を図 6.4.42 に示す。図 6.3.1 において損傷度IVが存在しなかった 8~11 階では実修復労務量が 10 (人日) を下回っているのに対し、損傷度IVが存在した 2~7 階の実修復労務量は少なくとも 15 (人日) を上回っている。特に、損傷度IVの住戸が最も多かった 4 階では約 33 (人日) 要していることがわかる。したがって、損傷分布と実修復労務量分布の間には類似した傾向がみられるといえる。一方で、例外として、損傷度IVが存在しなかった 1 階の実修復労務量が約 37 (人日) 要している。1 階では防水工が多く占めていたが、他階との傾向が異なった原因は不明である。

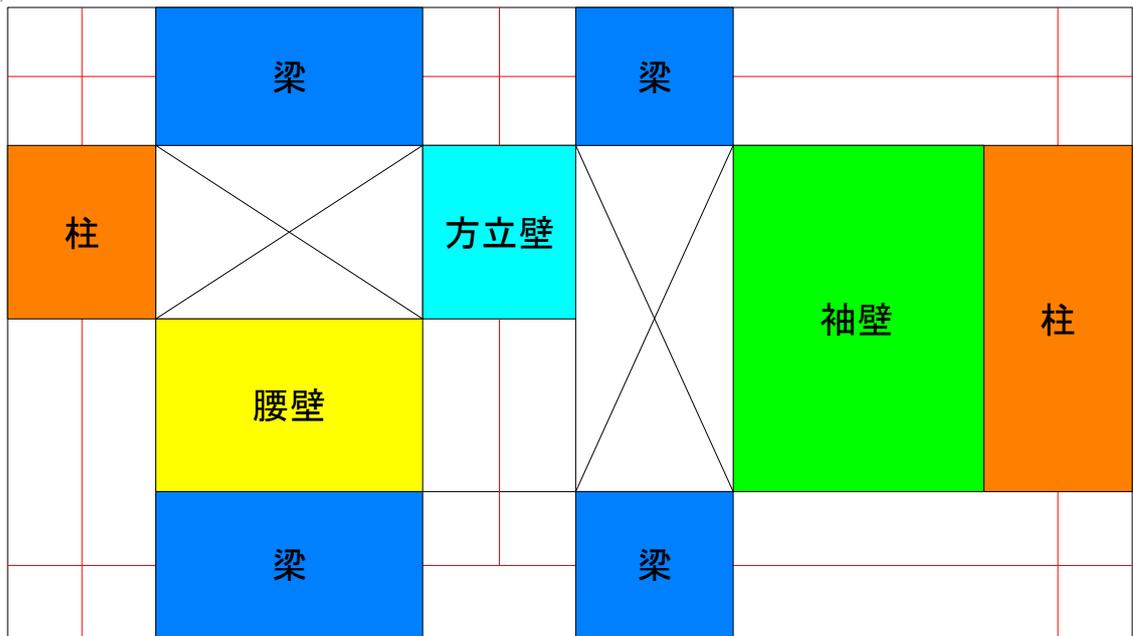
図 6.4.46 共用廊下側壁分類図（203号室）

次に，ひび割れ率及び剥落率に方立壁表面積を乗じてひび割れ長さ，剥落面積を推定する。（式6.4.2）に示されているように，ひび割れ率には方立壁表面積の累乗根を乗じる。なお，図6.4.46のように剛域部分を除いた部分が方立壁表面積となる。

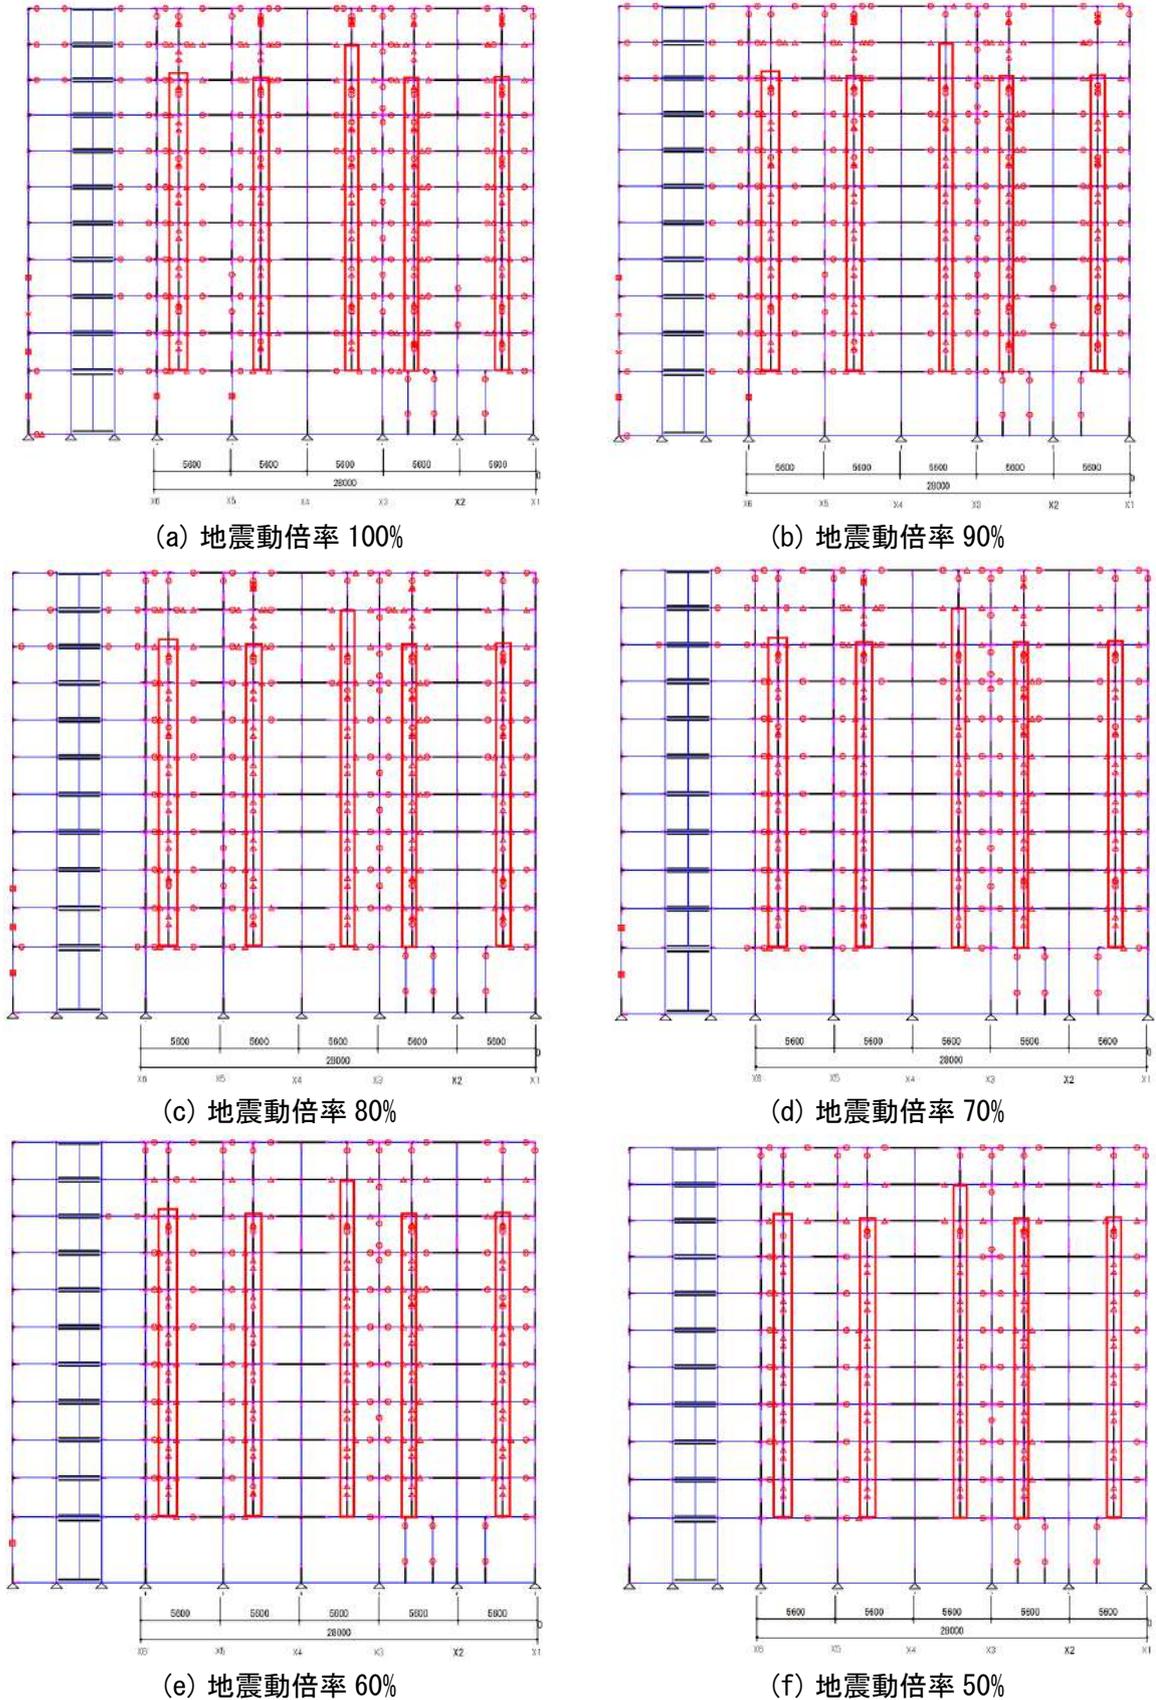
図 6.4.58 Case 1 ヒンジ図

次に、図 6.4.58～図 6.4.60 に建物 D-2 Case 1～3 のヒンジ図を示す。赤○は曲げ破壊を示し、赤△はせん断破壊を示す。図中赤枠で方立壁の被害があった箇所を示し、せん断破壊状況と比較する。

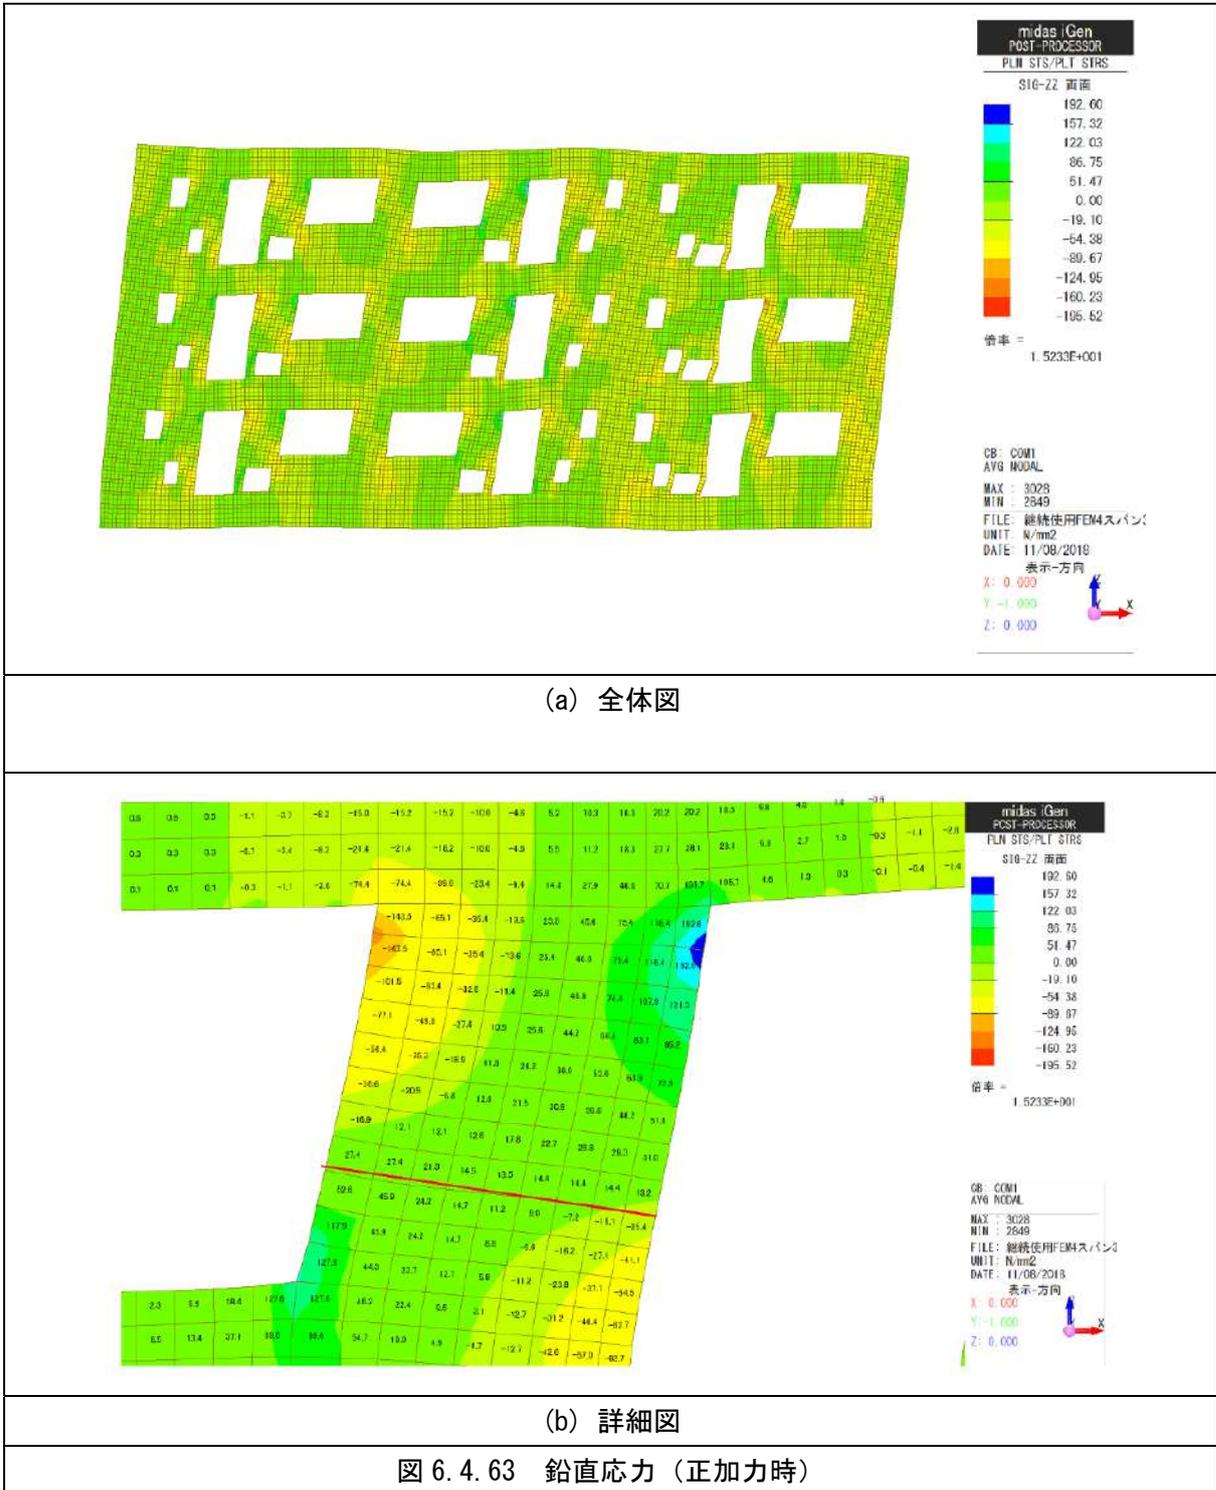
図 6.4.63 鉛直応力 (正加力時)

図 6.4.63, 図 6.4.64 の鉛直方向の応力分布から、方立壁が負担している軸力に対してコンクリートの圧縮強度との軸力比を算定する。負担軸力の算出方法は各要素の鉛直応力  $\sigma_c$  に方立壁厚と要素幅を乗じた値を、方立壁幅方向に累積して算出する。負担軸力を表 6.4.1.17 に、軸力比を表 6.4.1.18 に示す。応力度は要素の平均値を採用しているため、柱頭、柱脚にみられる応力集中の影響が少ない中立軸位置の応力を採用した。応答解析結果から方立壁はせん断破壊しているため、軸力比を 0.2 程度あると想定される。本解析は弾性解析であるため、弾塑性応答の変形量から軸力比に対する変形量を正確に算出することは難しいが、方立壁が負担する軸力と変形関係を線形として仮定し、軸力比が 0.2 となる変形量を推定すると入力変位は 7F で 11.34mm となり、元の入力に対して 13%程度である。

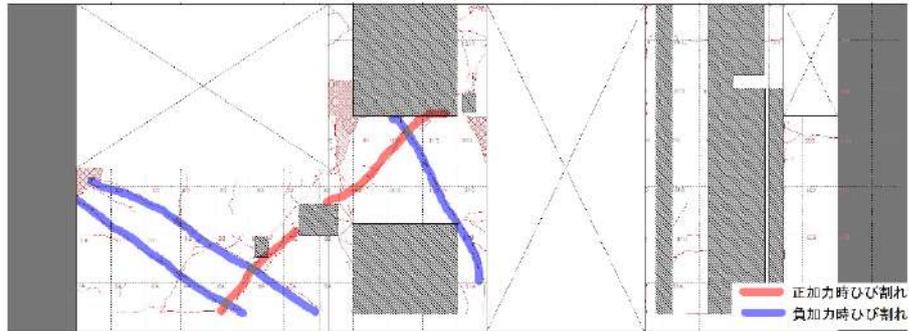
図 6. 4. 65 残留ひび割れ図

図 6. 4. 65 に既往実験<sup>[6-11]</sup>の残留ひび割れ図を示す。また、図 6. 4. 66、図 6. 4. 67 に正負の最大主応力図のコンター図およびベクトル図を示す。残留ひび割れ図には非耐力壁にせん断ひび割れのラインを記載した。調査結果のひび割れ図と最大主応力図の応力状態を比較すると、ひび割れ図に沿って引張応力が生じていることがわかる。よってひび割れ図と応力図について高い相関性を示せた。

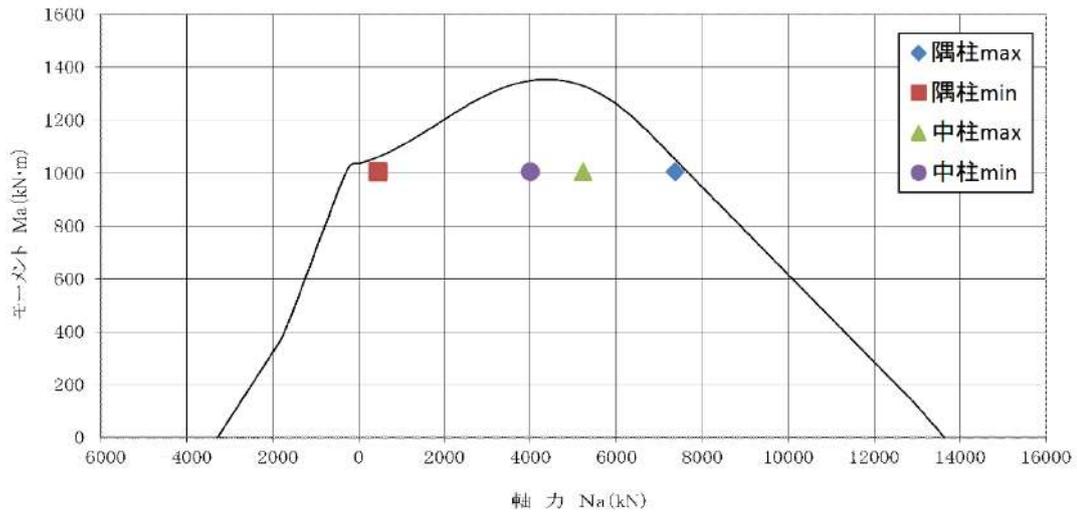
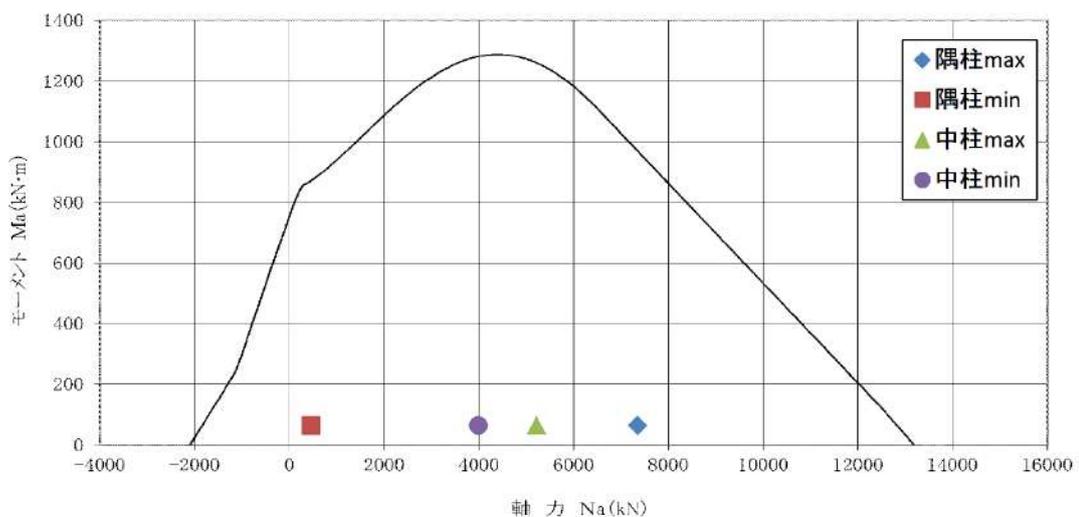
図 6.4.77 杭断面算定

杭の短期曲げモーメントに対する断面算定は、M-N 曲線により確認する。杭の短期曲げモーメントは、隅柱と中柱のそれぞれに対して最大軸力・最小軸力により断面算定を行ったが、図 6.4.77 のように、すべて M-N 曲線以内であり、許容曲げモーメント以内となった。

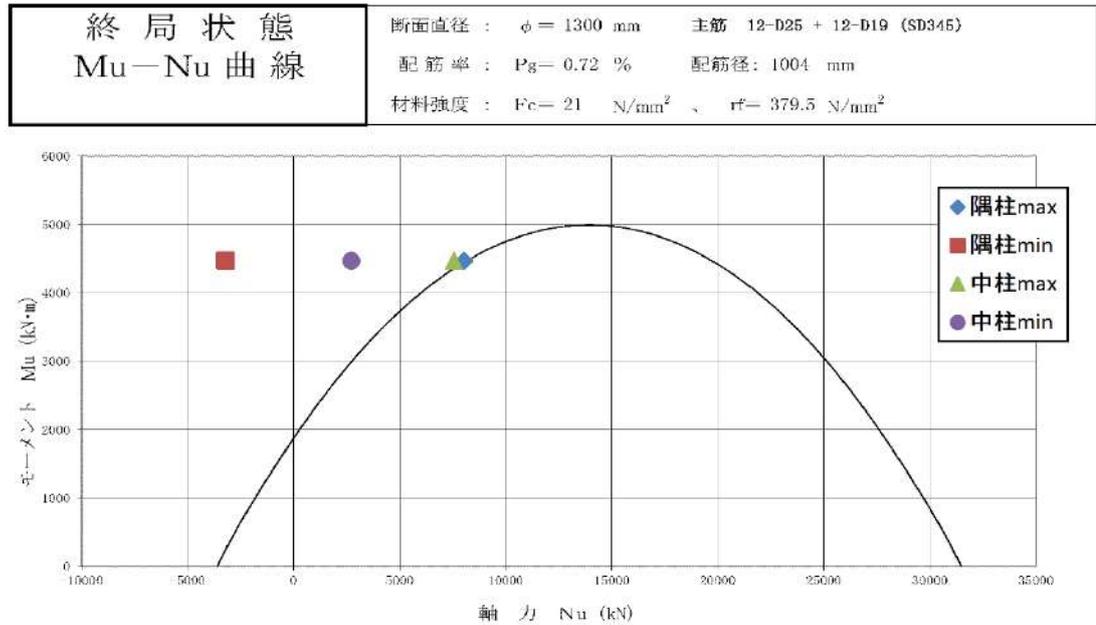
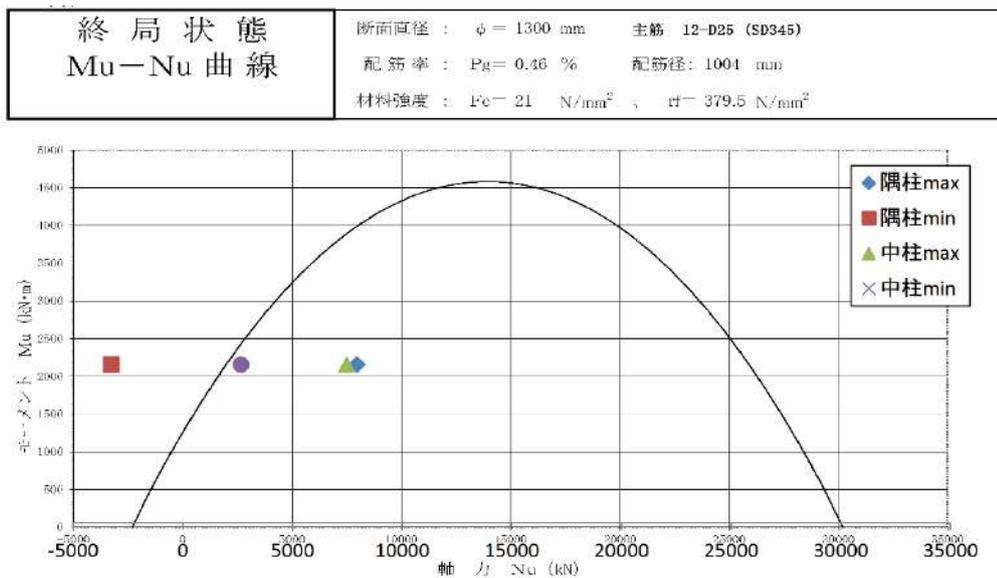
図 6.4.81 杭断面算定

杭の終局曲げモーメントに対する断面算定は、M-N 曲線により確認する。杭の終局曲げモーメントは、隅柱と中柱のそれぞれに対して最大軸力・最小軸力により断面算定を行ったが、図 6.4.81 のように上杭については隅柱と中柱すべて M-N 曲線を超えており曲げ降伏ヒンジが生じる結果となった。下杭については、隅柱の引張側で曲げ降伏ヒンジが生じているが、それ以外は終局曲げモーメント以内となり、曲げ降伏ヒンジは生じていない。

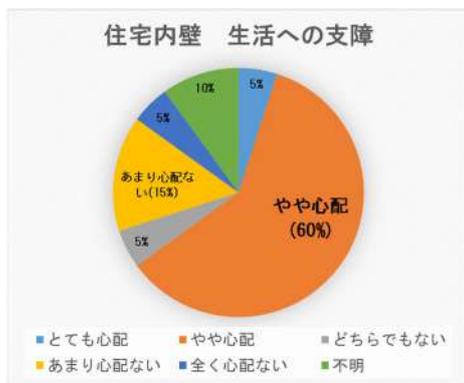
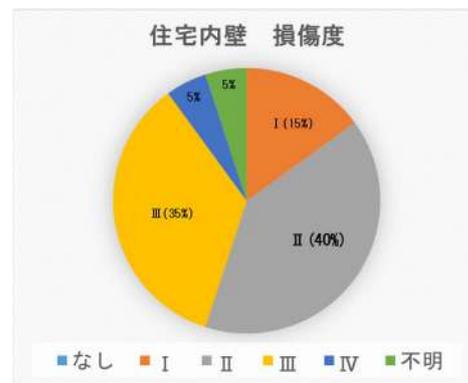
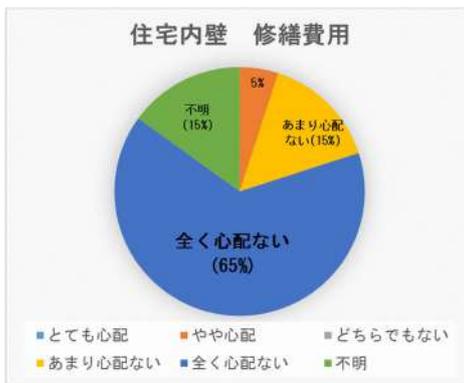
図 6.4.84 (b) から、住宅内壁では損傷度 I と解答した割合は 15%、損傷度 II は 40%、損傷度 III は 35%、損傷度 IV は 5% であることがわかる。図 6.4.84 (d) から、修復許容期間 180 日が 20%、90 日が 25% であり、比較的長く許容できると解答した割合が顕著である。この結果は、損傷が少ない部屋の住人の意見が反映され、その人達は生活機能が確保できればよいと考えている可能性を考察する。図 6.4.84 (a) から、住戸内壁では生活への支障に対し、とても心配、やや心配と解答した割合が 65% を占めることがわかる。図 6.4.84 (c) から、住戸内壁では修繕費用に対し、あまり心配ない、全く心配ないと解答した割合が 80% を占めることがわかる。また、図 6.4.84 (e) から、建物価値の低下に関する評判に対し、あまり心配ない、全く心配ないと解答した割合が 70% を占めることがわかる。賃貸住宅の特徴として、修繕費用を負担する必要がないことや建物の所有者とはならない点で建物の価値低下に対してさほど気にならないことが挙げられるが、これらの特徴がアンケート結果に顕著に出ているといえる。
