国土交通省国土技術政策総合研究所

独立行政法人建築研究所

平成 23 年東北地方太平洋沖地震による建築物被害第一次調査

茨城県・千葉県境周辺における液状化等の被害（速報）

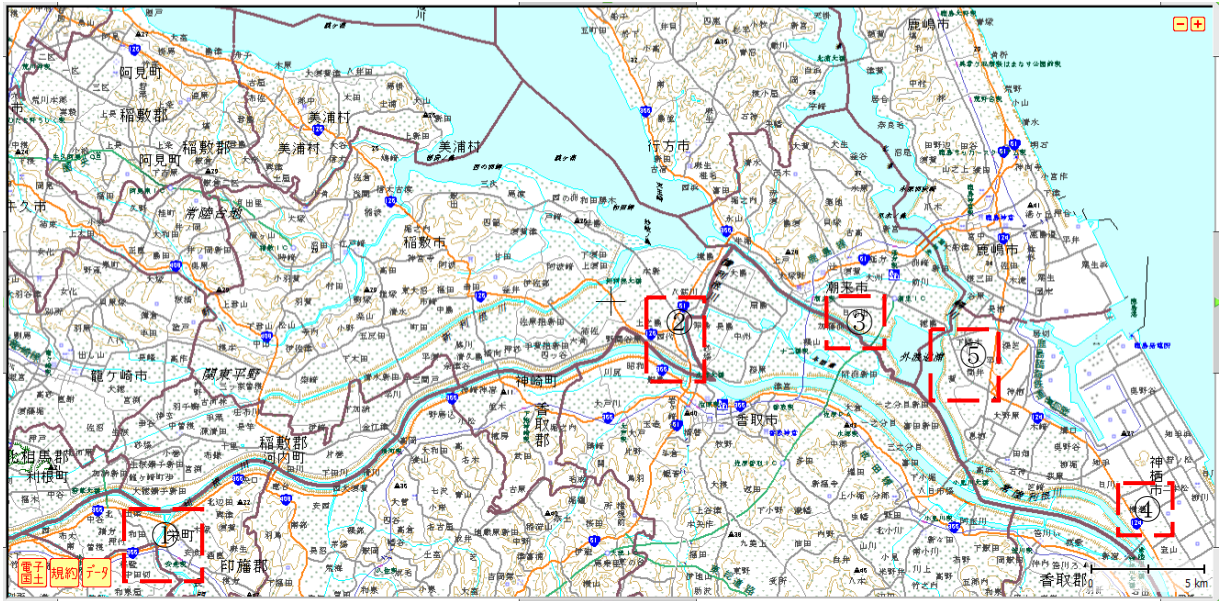
図1 調査範囲

今回調査した対象は、茨城県と千葉県との県境となる利根川及びその周辺地域で、液状化による被害が生じているとの情報を得た地区である。調査範囲を図1に示す。図中○数字は「3. 調査日程」中の数字と対応している。

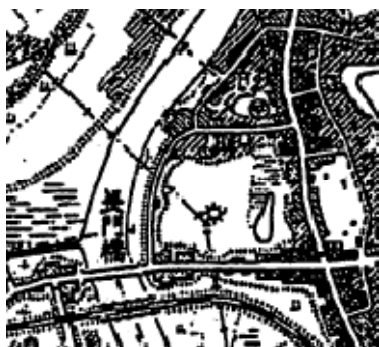
図2 昭和34年時点
(国土地理院発行¹⁾)

安食ト杭新田地区の地歴について調査した。昭和34年(1959)発行の地図¹⁾(図2)では、低地であり池等を示す記入があったが、昭和49年(1974)～昭和53年(1978)の間には上記の建築物等の建設が行われていた(図3)。

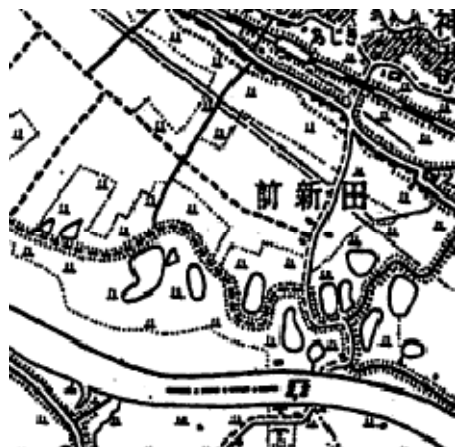
図4 昭和34年時点²⁾
(国土地理院発行)

前新田地区の地歴について調査した。昭和34年（1959）発行の地図²⁾（図4）では、低地であり池等を示す記入があったが、昭和49年（1974）時点では上記の住宅等の建設が行われていた（図5）。

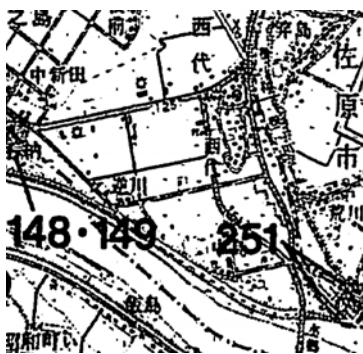
図 6 液状化履歴³⁾

西代地区は、図 6 に示す通り、千葉県東方沖地震（1987.12.17）の際に液状化被害の報告された地域（251）³⁾の北に位置している。地歴については、1980 年代中期（新水郷大橋建設直後）には周囲は水田であり、現在は、南部を中心として商業化が進んでいる（図 7、図 8）。

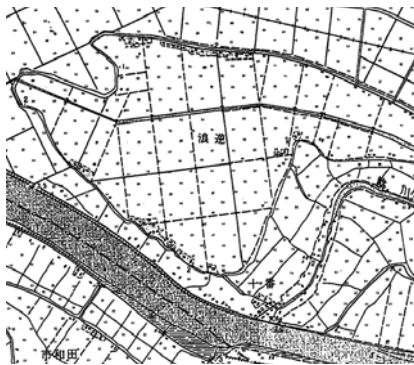
図9 昭和46年時点⁴⁾
（国土地理院発行）

日の出地区の地歴としては、昭和46年（1971）発行の地図⁴⁾（図9）においては水田であり、その後昭和49年（1974）～昭和53年（1978）の間には宅地としての造成が始まったようである（図10）。また、4-2. 茨城県稲敷市西代地区同様に、千葉県東方沖地震（1987.12.17）において液状化の発生も報告されている（図11、166の各箇所の一つ）³⁾。

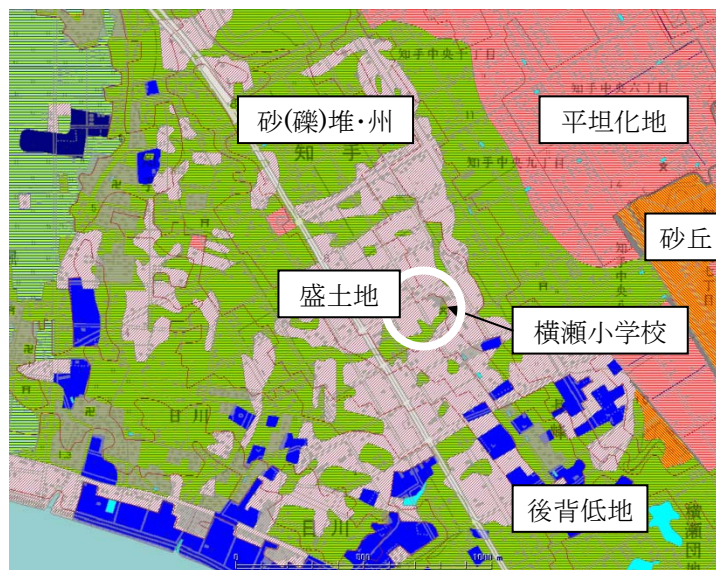
図 1 2 土地条件図⁵⁾ (○が今回調査した区域)

横瀬小学校付近の土地条件図⁵⁾を図 1 2 に示す。調査区域は砂（礫）堆・州と盛土地とが混在した区域の一角であった。

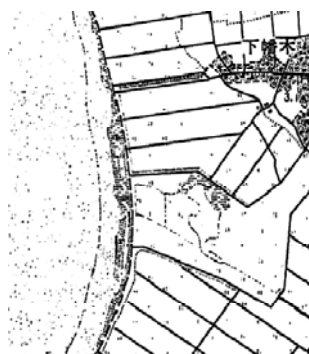
図 1 3 昭和 48 年時点⁶⁾
(国土地理院発行)

筒井地区の地歴については、昭和 48 年（1973）発行の地図（図 1 3）⁶⁾においては水田であり、その後昭和 54 年（1979）～昭和 58 年（1983）の間には宅地としての造成が始まったようである（図 1 4、図 1 5）。

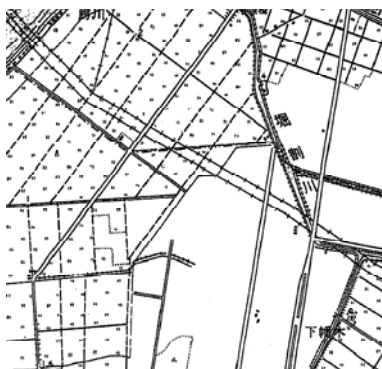
図 1 6 昭和 52 年時点⁷⁾
(国土地理院発行)

堀割地区の地歴については、昭和 52 年（1977）発行の地図（図 1 6）⁷⁾においてはすでに造成等が行われていたようである。その後昭和 54 年（1979）～昭和 58 年（1983）の間には住宅が建設されている（図 1 7）。
