5.4 鉄筋コンクリート造等建築物の被害

東北地方太平洋沖地震による鉄筋コンクリート造や鉄骨鉄筋コンクリート造建築物等の地震動被害の概要と特徴を把握するために、岩手県、宮城県、福島県、茨城県において被害調査を行った。本節ではその結果と、今回の地震動被害の特徴や分類をまとめて示す。

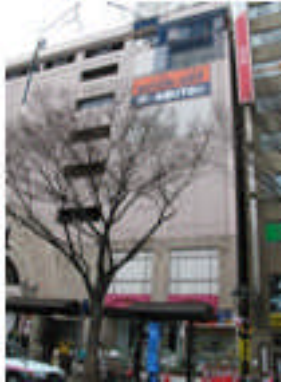
8階建て建築物の上層階のALCパネルの脱落が見られた(写真5.4-5、5.4-6)。他の部分にも落下の危険性が残っているらしく、建築物の周囲は立ち入りが規制されていた。

写真 5.4-5 外装材の脱落

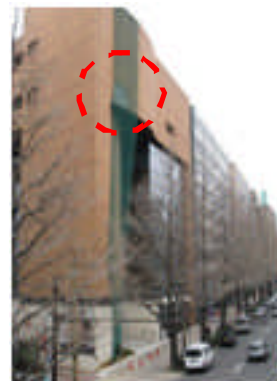
外壁のタイルの剥落が生じた建築物が多数見られた(写真5.4-7、5.4-8)。

写真 5.4-8 外壁タイルの剥落

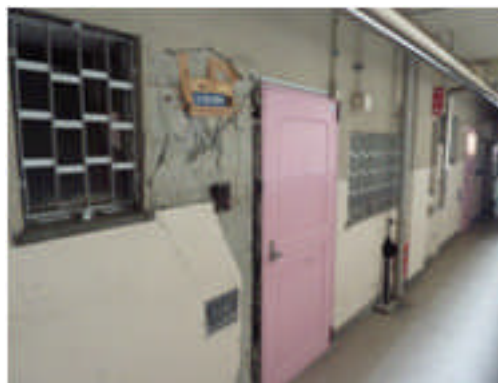
1972年に建設された8階建てのRC造板状集合住宅で、張り間方向は1スパン、桁行き方向は8スパンである（写真 5.4-14）。低層階から高層階にいたるまで、玄関回りの非構造壁（方立て壁）にせん断破壊が確認された（写真 5.4-15）。1階の張り間方向は、9構面のうち中央部の5構面が連続して下階壁抜けとなるピロティ構造であるが、大きな損傷はなく、桁行き方向の梁端に曲げひび割れが見られるという状況であった。

写真 5.4-15 非構造壁のせん断破壊

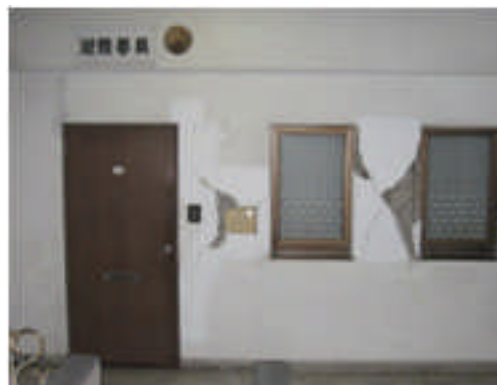
1975 年に建設された口の字の平面形を有する 10 階建て SRC 造集合住宅である (写真 5.4-18)。2 階から 9 階まで玄関ドア回りの非構造壁に開口隅角部を結ぶ大きなせん断ひび割れ等の損傷が確認された (写真 5.4-19)。玄関が開かなくなり避難に支障を来したとのことであった。また、短スパン梁のせん断ひび割れも確認された (写真 5.4-20)。

写真 5.4-19 非構造壁のせん断ひび割れ

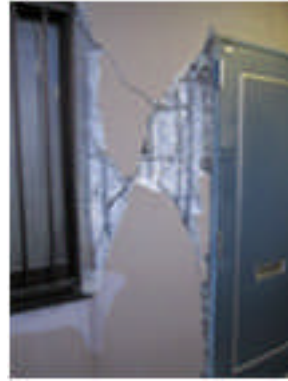
1996 年に建設された 10 階建ての SRC 造板状集合住宅である (写真 5.4-26)。低層階から最上階にいたるまで玄関ドア回りの非構造壁にせん断破壊等の損傷が確認され、玄関ドアが変形しているものも見られた (写真 5.4-27)。また、低層部の一部ではバルコニー側の方立て壁にもせん断ひび割れが確認された。

写真 5.4-27 非構造壁のせん断破壊

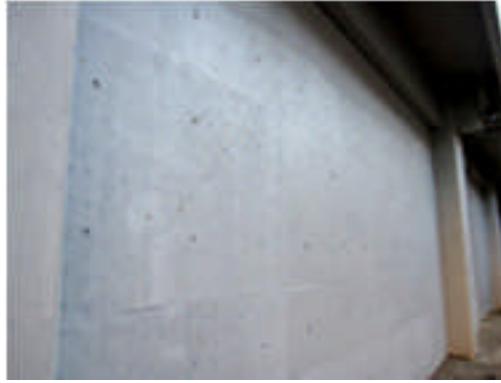
高層棟では妻側の連層耐力壁が 3 階床位置で曲げ破壊しており、3 階の側柱脚部には圧壊と主筋の座屈が確認された (写真 5.4-29)。また、低層棟では、耐震壁にせん断ひび割れが確認された (写真 5.4-30)。

写真 5.4-30 低層棟 1 階耐震壁のせん断ひび割れ

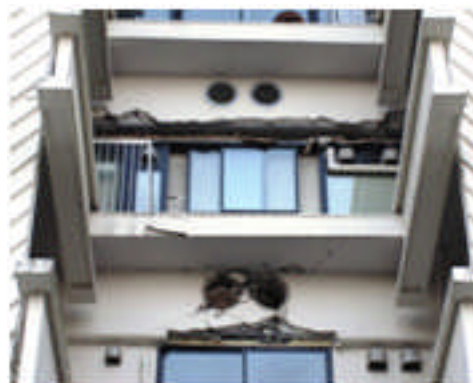
矩形の平面形状を有する 8 階建て RC 造建築物であり、妻側は並列する 2 つの連層耐力壁を境界梁で接合する構造形式である (写真 5.4-31)。この、境界梁には中央部に近接して 2 つの開口が設けられているが (写真 5.4-32)、その境界梁に低層階から高層階までせん断破壊もしくは付着割裂破壊が生じている (写真 5.4-33)。

写真 5.4-33 開口付き境界梁の付着割裂破壊 (上階) とせん断破壊 (下階)

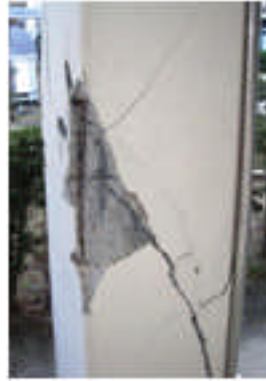
矩形の平面形状を有する 2 階建て RC 造建築物である (写真 5.4-34)。1 階の柱にせん断破壊が確認された (写真 5.4-35)。なお、3 月 11 日の本震では無損傷であった柱の中に、その後の余震でせん断破壊が生じたものがあり (写真 5.4-36)、本建築物の被災度は余震により大きくなっていることが確認された。

写真 5.4-35 1 階柱のせん断破壊

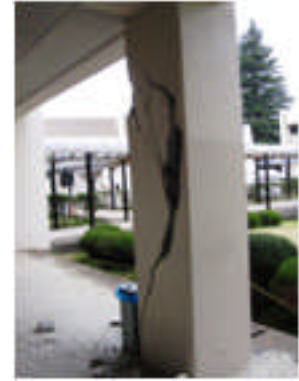
写真 5.4-36 余震でせん断破壊した柱

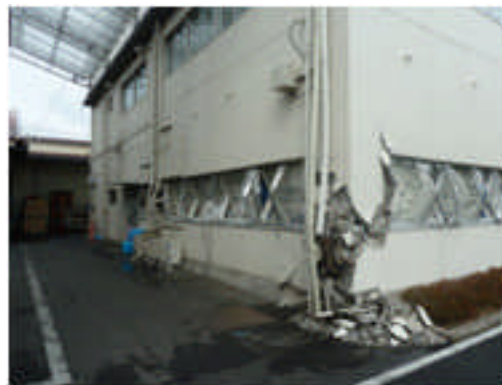
矩形平面を有する事務所ビルであり (写真 5.4-39)、桁行方向の 1 階 3 本の垂壁・腰壁付き短柱がせん断破壊し、軸変形 (主筋座屈・帯筋破断) している (写真 5.4-40)。写真 5.4-40 では見えない裏側で損傷の少ない梁間構面は有開口耐力壁となっており、これらの柱は建築物の捩れ応答性状により大きな損傷を受けたと考えられる。また、壁主筋及びせん断補強筋ともに丸鋼を使用していた。

写真 5.4-40 腰壁付き短柱の軸崩壊

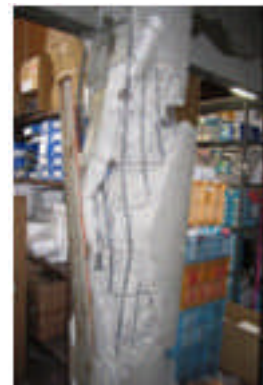
矩形平面を有する事務所ビルであり (写真 5.4-43)、梁間方向 3 本の長柱のうち建築物内部の中央柱のみがせん断破壊し、軸変形が生じ主筋が座屈している (写真 5.4-44)。中央柱に接続する梁部材には大きな梁せいやハンチが確認された。柱主筋及びせん断補強筋は丸鋼であった。なお、本建築物は 1978 年宮城県沖地震の際には、特段の損傷はなかったとのことである。

写真 5.4-44 長柱のせん断破壊

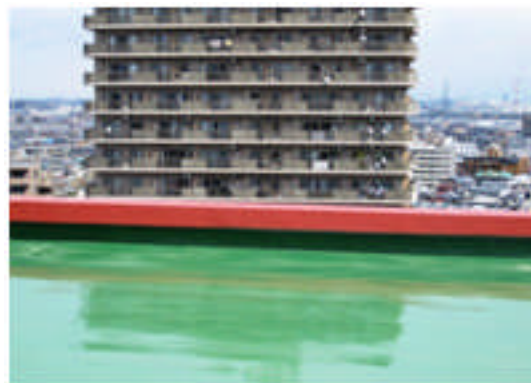
矩形平面の集合住宅 2棟がエキスパンションジョイントを介してL字型に隣接する集合住宅であり (写真 5.4-53)、うち 1棟は建築物が沈下し全体傾斜している。構造物の傾斜角度は約 $1/70$ (rad) である (写真 5.4-54)。また、2棟とも全層にわたって非構造壁にせん断ひび割れが生じている (写真 5.4-55)。一部では、ベランダ側の方立て壁にも損傷が生じている (写真 5.4-56)。柱主筋、せん断補強筋ともに異形棒鋼である。非構造壁の縦横筋は丸鋼であるが、一部の非構造壁内には異形棒鋼を用いた斜め開口補強筋が確認された。本建築物は 1978 年宮城県沖地震により、傾斜していない棟の 1階から 6階部分にかけて非構造壁にせん断ひび割れが生じた。被災後に損傷した非構造壁をはつり、新たにコンクリートを打ち直し、壁の厚さを少し増す補修が施されているが、その部分にも損傷が生じている。

写真 5.4-54 屋上床の傾斜 (パラペットの天端が遠方建築物の床の水平ラインから傾いている)

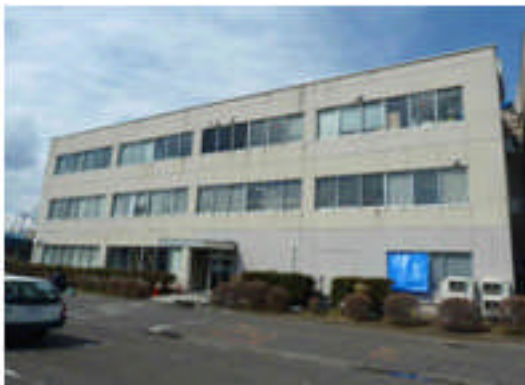
矩形平面の RC 造建築物 2 棟がエキスパンションジョイントを介して接続する事務所ビルである (写真 5.4-57)。このうち 1 棟の桁行端部が沈下しており、エキスパンションジョイントに衝突の痕跡、周辺コンクリートにひび割れが生じている (写真 5.4-58)。また、エキスパンションジョイント近傍で窓ガラスに損傷が見られた (写真 5.4-57)。

写真 5.4-57 建築物外観
(写真右端で隣棟と接続)

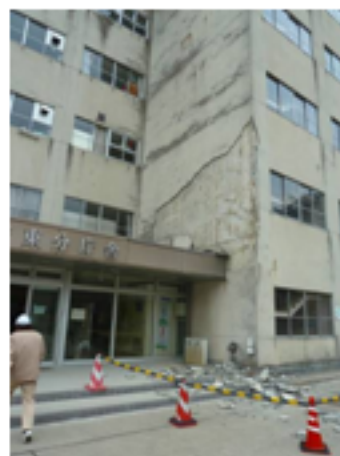
RC造6階建て、1968年に竣工した建築物である（写真5.4-64）。当初、福島県立医大の校舎として建設されたが、大学移転に伴い改装され、県庁舎として使用されている。写真5.4-64に示すように、建築物の長手方向中央部で雁行する平面形である。県の資料によると、耐震性能はDクラス（ I_s 値0.3未満）となっているが、耐震補強は未実施である。3階以下の柱及び方立て壁にせん断ひび割れが認められた（写真5.4-65）。また、エントランス脇の外壁仕上げが剥落していた（写真5.4-66）。

写真 5.4-66 エントランス脇の外壁仕上げの剥落

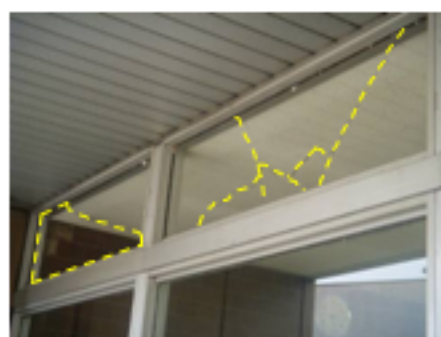
ガラスの被害としては、エントランスにて、隅部4枚のガラスにひび割れや破損の被害が生じているが、それ以外のガラスに被害はない（図5.4-3、写真5.4-67）。また、エントランス以外のガラスに関しては、5階隅部の1箇所カーテンが外になびいており破損した可能性があるが、それ以外の箇所では地上からの目視で被害は認められなかった。

写真 5.4-67 ガラスの破損

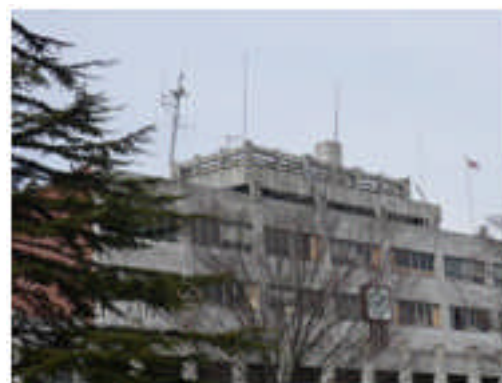
郡山市本庁舎は RC 造 5 階建て、屋上階にペントハウス（展望室）がある建築物である。屋上のペントハウス部は柱が損壊し傾斜していた（写真 5.4-86、5.4-87）。外観調査しか行っていないが、各階の窓ガラスが割れており、破損箇所には応急的な養生が行われていた。また、天井が落下しているという情報を得た。

写真 5.4-87 ペントハウス部の損傷

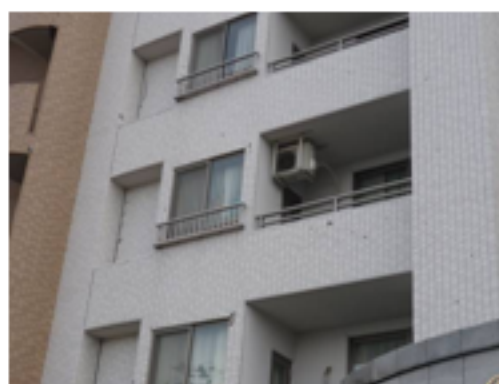
RC 造 10 階建ての 2 つの住棟が並列して建つ建築物である（写真 5.4-88）。各棟の各階には 2 世帯の居住エリアがあり、北側中央部には外部階段がある。住民からの情報によると、建築後 10 年程度経過しているとのことである。外観調査しか行っていないが、2 階柱、各階梁及び非構造壁にせん断ひび割れが見られた（写真 5.4-89、5.4-90）。

写真 5.4-90 軽微なせん断ひび割れ (梁及び柱)

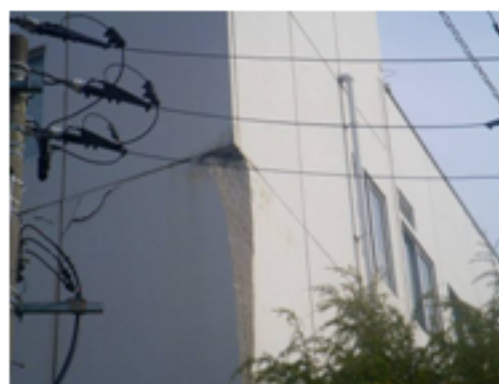
RC造 4階建て (ベントハウス有り) の事務所ビルである。外観調査しか行っていないが、3階隅柱の柱頭部分でかぶりコンクリートの剥落が見られたが、その他の被害は認められなかった (写真 5.4-91、5.4-92)。

写真 5.4-92 かぶりコンクリートの剥落状況

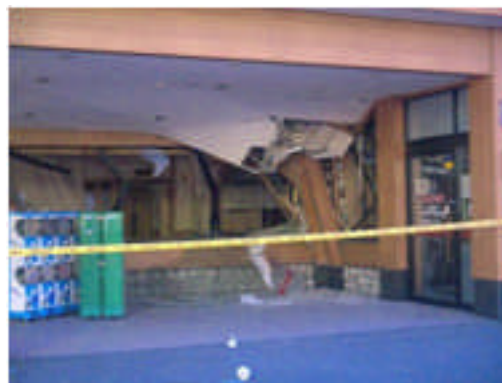
写真 5.4-106 1階隅部の柱と天井の破壊

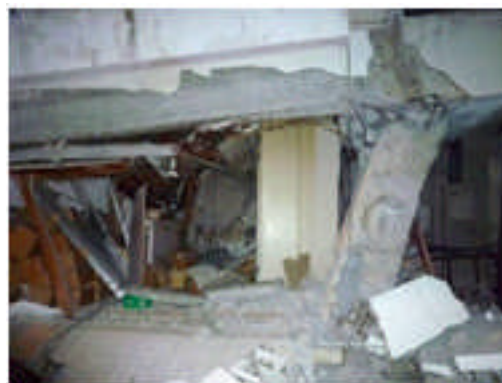
RC造4階建て（ピロティ構造）の店舗併用型集合住宅（写真5.4-107、5.4-108）で、1階柱にせん断破壊を生じており捩れ変形を伴っている（写真5.4-109、5.4-110）。主筋はφ20（丸鋼）、帯筋はφ10

写真 5.4-110 1階柱頭・柱脚の曲げ破壊

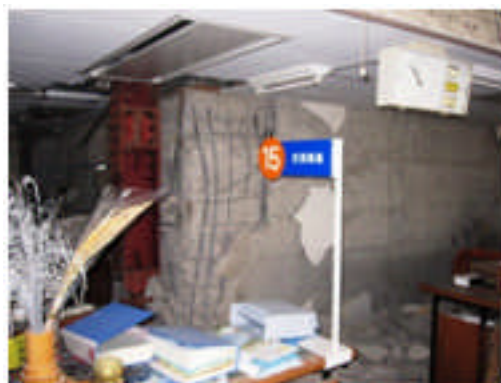
RC 造 4 階建て、1970 年竣工の建築物で、耐震補強は行なわれていない（写真 5.4-119）。本建築物では、2 か所に存在するコア壁が水平力の多くを負担しているようで、その部分の損傷が大きい。特に 2 階のコア壁には、張り間、桁行きの両方向にせん断破壊が見られ（写真 5.4-120）、耐力壁の側柱の主筋も大きく座屈していた（写真 5.4-121）。1 階にはコア壁の他に壁に囲まれた金庫室があることから、1 階よりも 2 階の方がコア壁の損傷が大きくなったと思われる。

写真 5.4-121 耐震壁側柱の主筋の座屈

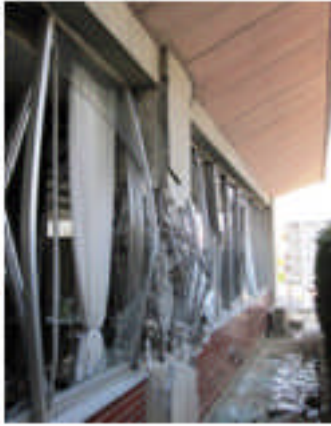
また、1 階の腰壁が取り付く柱 1 本が写真 5.4-122 のように大きくせん断破壊し軸方向に縮んでいる。柱主筋は丸鋼で、外側からの見つけ面では基礎から 8 本立ち上がっているが、そのうち 3 本は柱の中央部より柱せい程度上がったところで 180 度フックにより定着されている。この部分を起点にせん断ひび割れが生じており（写真 5.4-123）、いわゆる段落とし部に起因するせん断破壊であると思われる。また、上階の柱にも顕著なせん断ひび割れ（写真 5.4-124）が確認されたほか、非構造壁も大きく損傷（写真 5.4-125）している。さらに、写真 5.4-122 の柱のそばにある渡り廊下にも損傷が見られる（写真 5.4-126）。地震により構造躯体等に大きな損傷が生じたため、現在は立ち入り禁止の措置が取られ、市役所機能は隣接する体育館に移転されていた。

写真 5.4-122 1階柱のせん断破壊

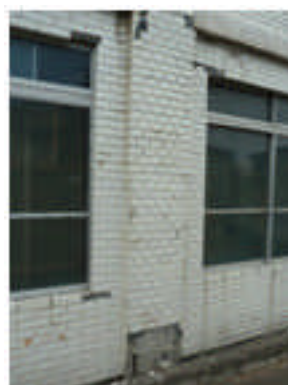
3階建てのRC造建築物で、1階柱頭の曲げひび割れ、柱脚のかぶりコンクリートの剥落、非構造壁

のひび割れなどが見られた（写真 5.4-129、5.4-130）。

写真 5.4-130 柱脚部の損傷

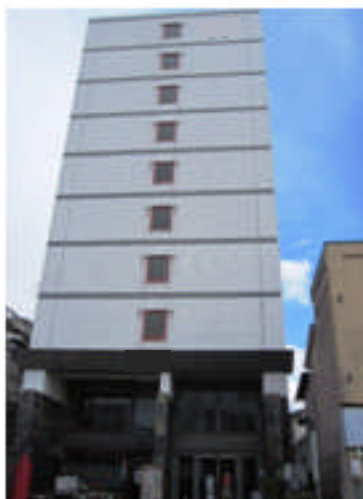
10階建てのRC造建築物で、妻面の1、2階は壁が抜けている構造である(写真5.4-135、5.4-136)。その連層壁の3階部分に曲げせん断ひび割れが、また桁行き方向の非構造壁にせん断ひび割れが生じている(写真5.4-137)

写真 5.4-135 建築物外観 1
(3階壁にせん断ひび割れ)

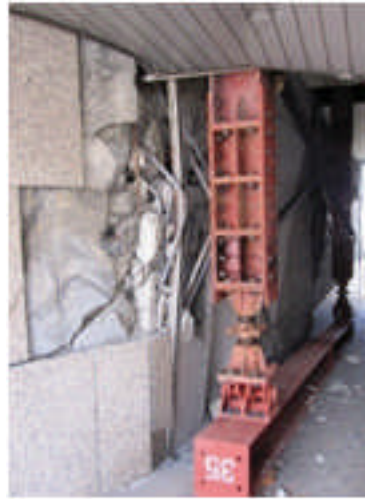
4階建てのRC造建築物(写真5.4-139)。1階の柱が中央部で大きく破壊し、主筋が座屈している。この柱の主筋は丸鋼で、基礎から立ち上がった主筋の過半が柱の中央部付近で180度フックにより定着されている。この段落とし部が起点となり、せん断破壊したものと考えられる(写真5.4-140、5.4-141)。また、2階の垂れ壁と腰壁が取り付け短柱がせん断破壊し、軸方向に縮んでいる(写真5.4-142)。

写真 5.4-140 1階柱のせん断破壊

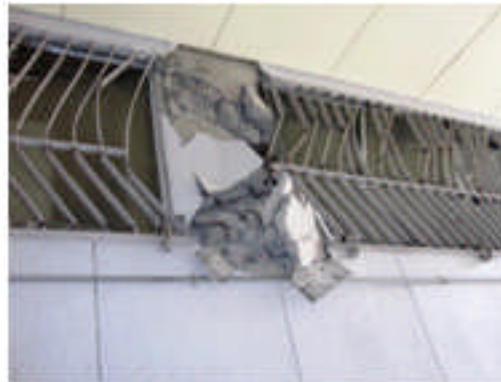
写真 5.4-142 2階の短柱のせん断破壊

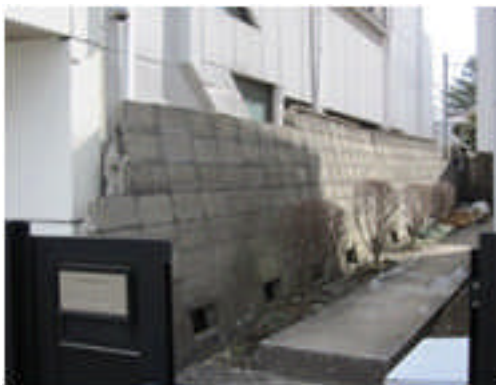
写真 5.4-153 コンクリートブロック塀の倒壊

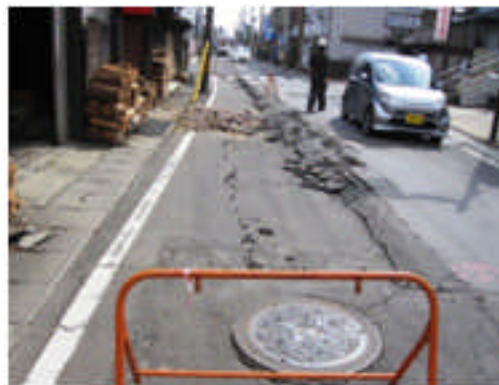
写真 5.4-154 道路の地盤変状

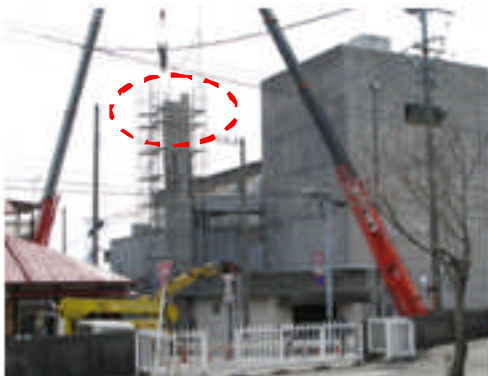
写真 5.4-155 亀裂の入った煙突の上部を解体中

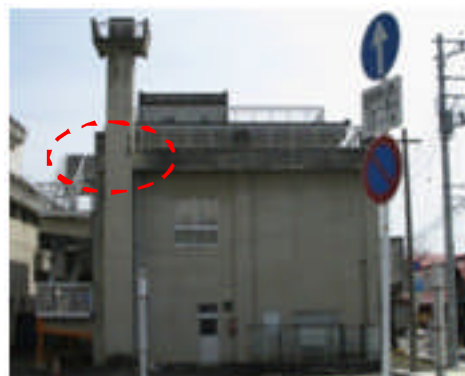
写真 5.4-156 煙突の曲げひび割れ

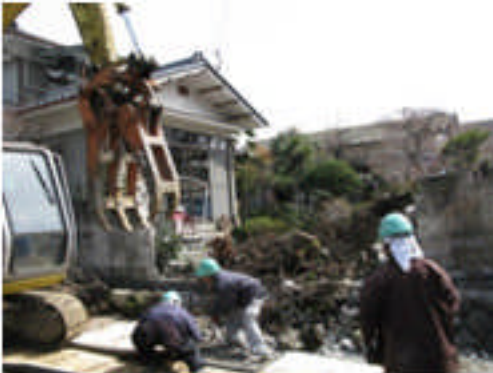
写真 5.4-159 被災したブロック塀（解体中）

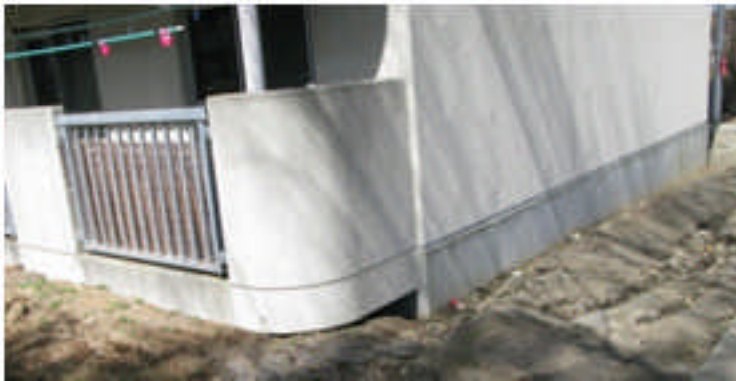
写真 5.4-165 a 棟 (沈み込みの大きい妻面)

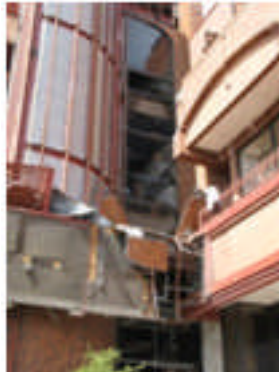
写真 5.4-174 外壁仕上げの落下

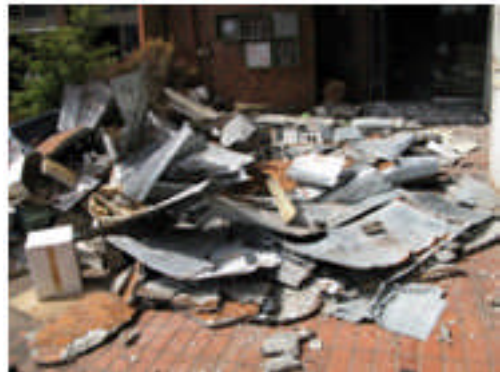
写真 5.4-175 落下した外壁の仕上げ

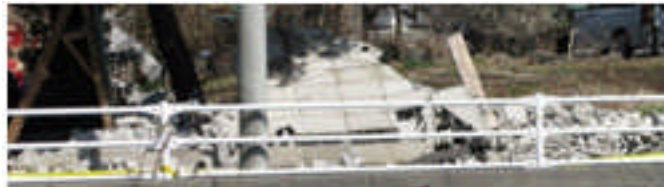
写真 5.4-176 ブロック塀の倒壊

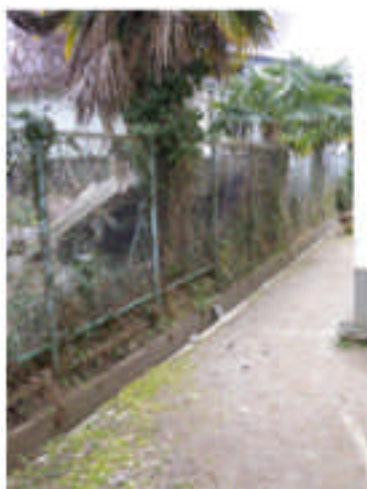
写真 5.4-180 校舎裏のブロック塀の被害

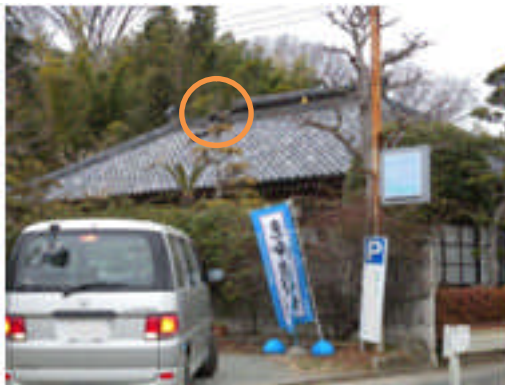
上記で調査した A 中学校から周辺の市内の状況を車内から目視調査した(写真 5.4-182、5.4-183)。瓦屋根の被害(棟瓦の落下)等によってブルーシートのかけられた建築物が見られた(写真 5.4-184、5.4-185)。このような被害を受けた建築物は少なく、通り沿いでは、いくつか散見される程度であった。敷地外周の塀(目視では無筋・組積造)の崩落、斜面に設けられた墓地での墓石の転倒などが数か所で見られた(写真5.4-186~5.4-188)。

写真 5.4-184 瓦屋根の被害

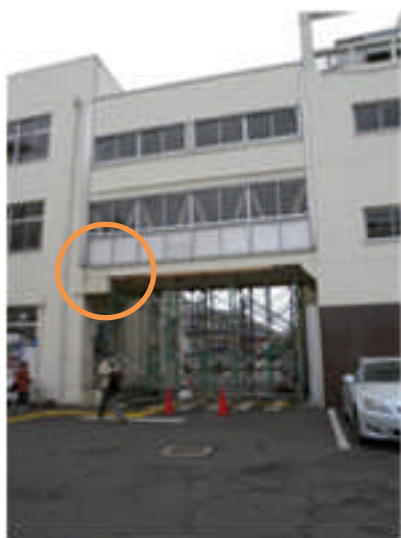
構造的な被害は、渡り廊下部分を除き、見られなかった。渡り廊下は、廊下両端に接続する建築物からの短い張り出し部分（支持部分とみられる）の損傷によって危険（通行禁止）と判断されたものと思われる（写真 5.4-189、5.4-190）。

写真 5.4-189 使用禁止の渡り廊下

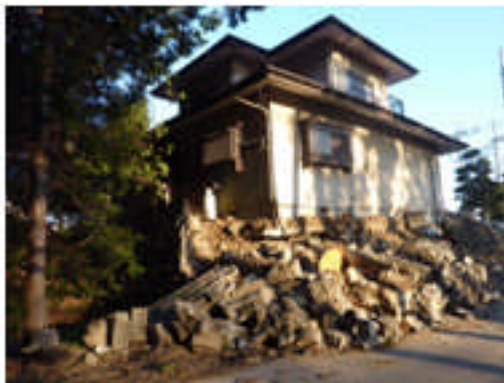
写真 5.4-195 地盤変状の被害

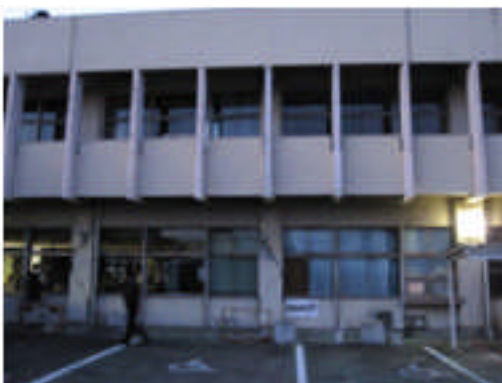
現地で笠間支所周辺に大きな被害を受けた建築物があるとの情報を得たので、その調査を行った。本建築物は笠間市役所から北西へ約 7km の場所に位置する。現地の方からの情報によると、建設年は昭和 40 年頃とのことであった。写真 5. 4-199 の建築物の被害の外観からもわかるように、建築物の 1 階部分の RC 造の構造体に大きな損傷が生じていた。垂壁・腰壁（スリット無し）の影響による極短柱のせん断破壊（写真 5. 4-200）、開口部付き耐力壁の破壊（写真 5. 4-201）などが見られた。また、外柱の多くは写真 5. 4-202 のようにせん断破壊していた。

写真 5. 4-199 建築物の被害の外観

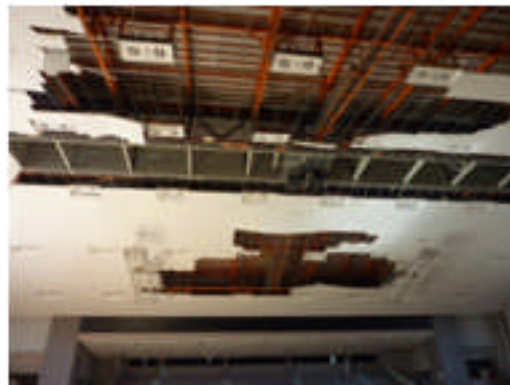
写真 5.4-209 脱落部分の拡大2

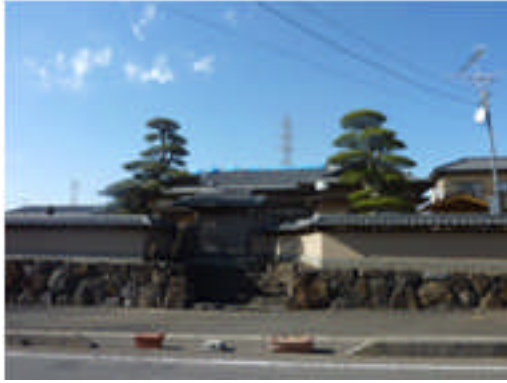
K-NET 銚田周辺を徒歩で調査したところ、上記の B 体育館の天井被害のほかは、建築物に目立った大きな被害は見られなかった。また、銚田市内を車で移動中、市内の建築物被害状況を車内から目視調査を行った。瓦の被害によってブルーシートのかけられた木造住宅が散見されたが(写真 5.4-210)、外観上、構造体に大きな被害は見られなかった。これ以外に、墓石の転倒やブロック塀の被害が見られた(写真 5.4-211、5.4-212)。墓石は半数程度が倒れており、ブロック塀の被害は数箇所で見られた。現地の方からの情報によると、周辺では全壊などの大きな被害はほとんどなく、多くは内壁の被害程度であるとのことであった。

写真 5.4-210 木造住宅の瓦の被害
