平成 30 年 6 月 29 日に滋賀県米原市で発生した建築物等の竜巻被害 現地調査報告

国土交通省国土技術政策総合研究所 建築研究部
国立研究開発法人建築研究所 構造研究グループ

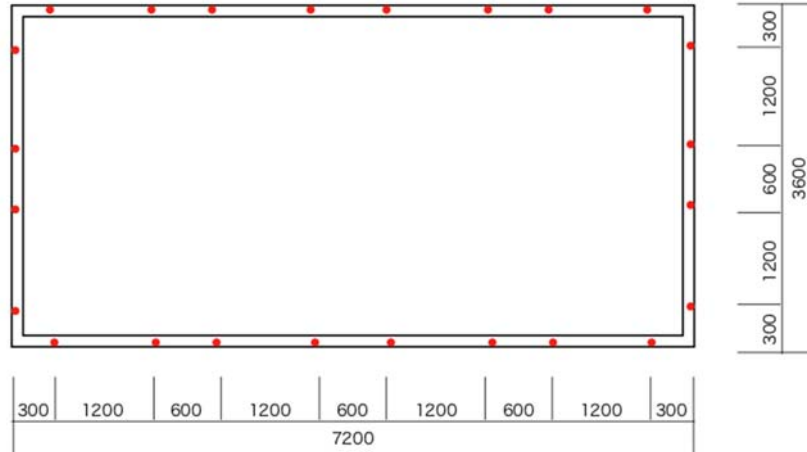
図 2 布基礎各部の寸法 (mm)

- 朝日地区にある事務所 B は軽量鉄骨造と思われる 2 階建てで、被害直後の報道写真を参照すると一部木質の部材も用いられていたようである（写真 7）。所有者によれば、平成 4 年頃の建築で、壁にブレースが設けられていた。調査時には上部構造は撤去済みであったが、上部構造が転倒しながら倒壊したとのことである。
- 所有者は同じ敷地内の別の住家におり、目視で竜巻の接近を確認していた。なお、別の住家（木造 2 階建て）では軽微な被害として、飛来物の衝突によると思われる窓ガラスの破損を確認した（写真 8）。
- 事務所 B は、M12 アンカーボルトで東西方向 4 カ所、南北方向 8 カ所、布基礎に固定されていた（写真 9～10、図 2）。図 2 中の赤点の位置に M12 アンカーボルトが配置されていた。幅 120mm の布基礎に対して、外側から約 30mm の位置で約 70mm 突出していた。ナットが残っているアンカーボルトが複数あり、大きく曲げ変形しているアンカーボルトもあった。
- 布基礎の横にあった鋼製のユニット倉庫も、転倒後に上下逆さまの状況であったとのことである。被害前の地盤面への固定状況は不明であるが、調査時と同様にコンクリートブロック上に置かれたのみの状態の可能性がある（写真 11）。

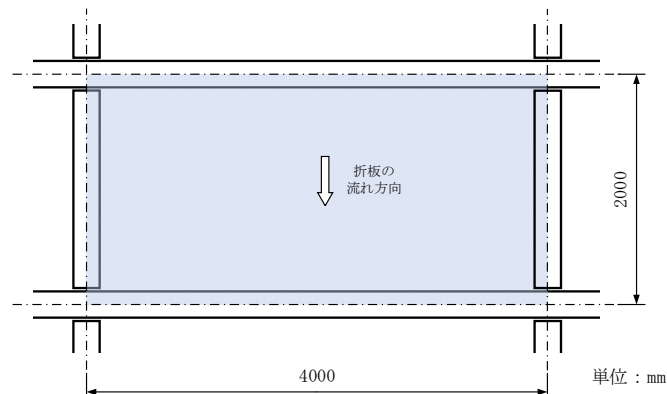
図 1 屋根を構成する H 形鋼のスパンの仮定

仮定 1 : 屋根の一般部を構成する H 形鋼のスパン(概算値)は、現地調査での採寸結果に基づき、図 1 に示すものとする。

仮定 2 : 鋼製屋根は、飛散元の住家の屋根スラブに緊結していないものとする。
