# 平成7年兵庫県南部地震 被害調査最終報告書

第I編 中間報告書以降の調査分析結果

平成8年3月

建設省建築研究所

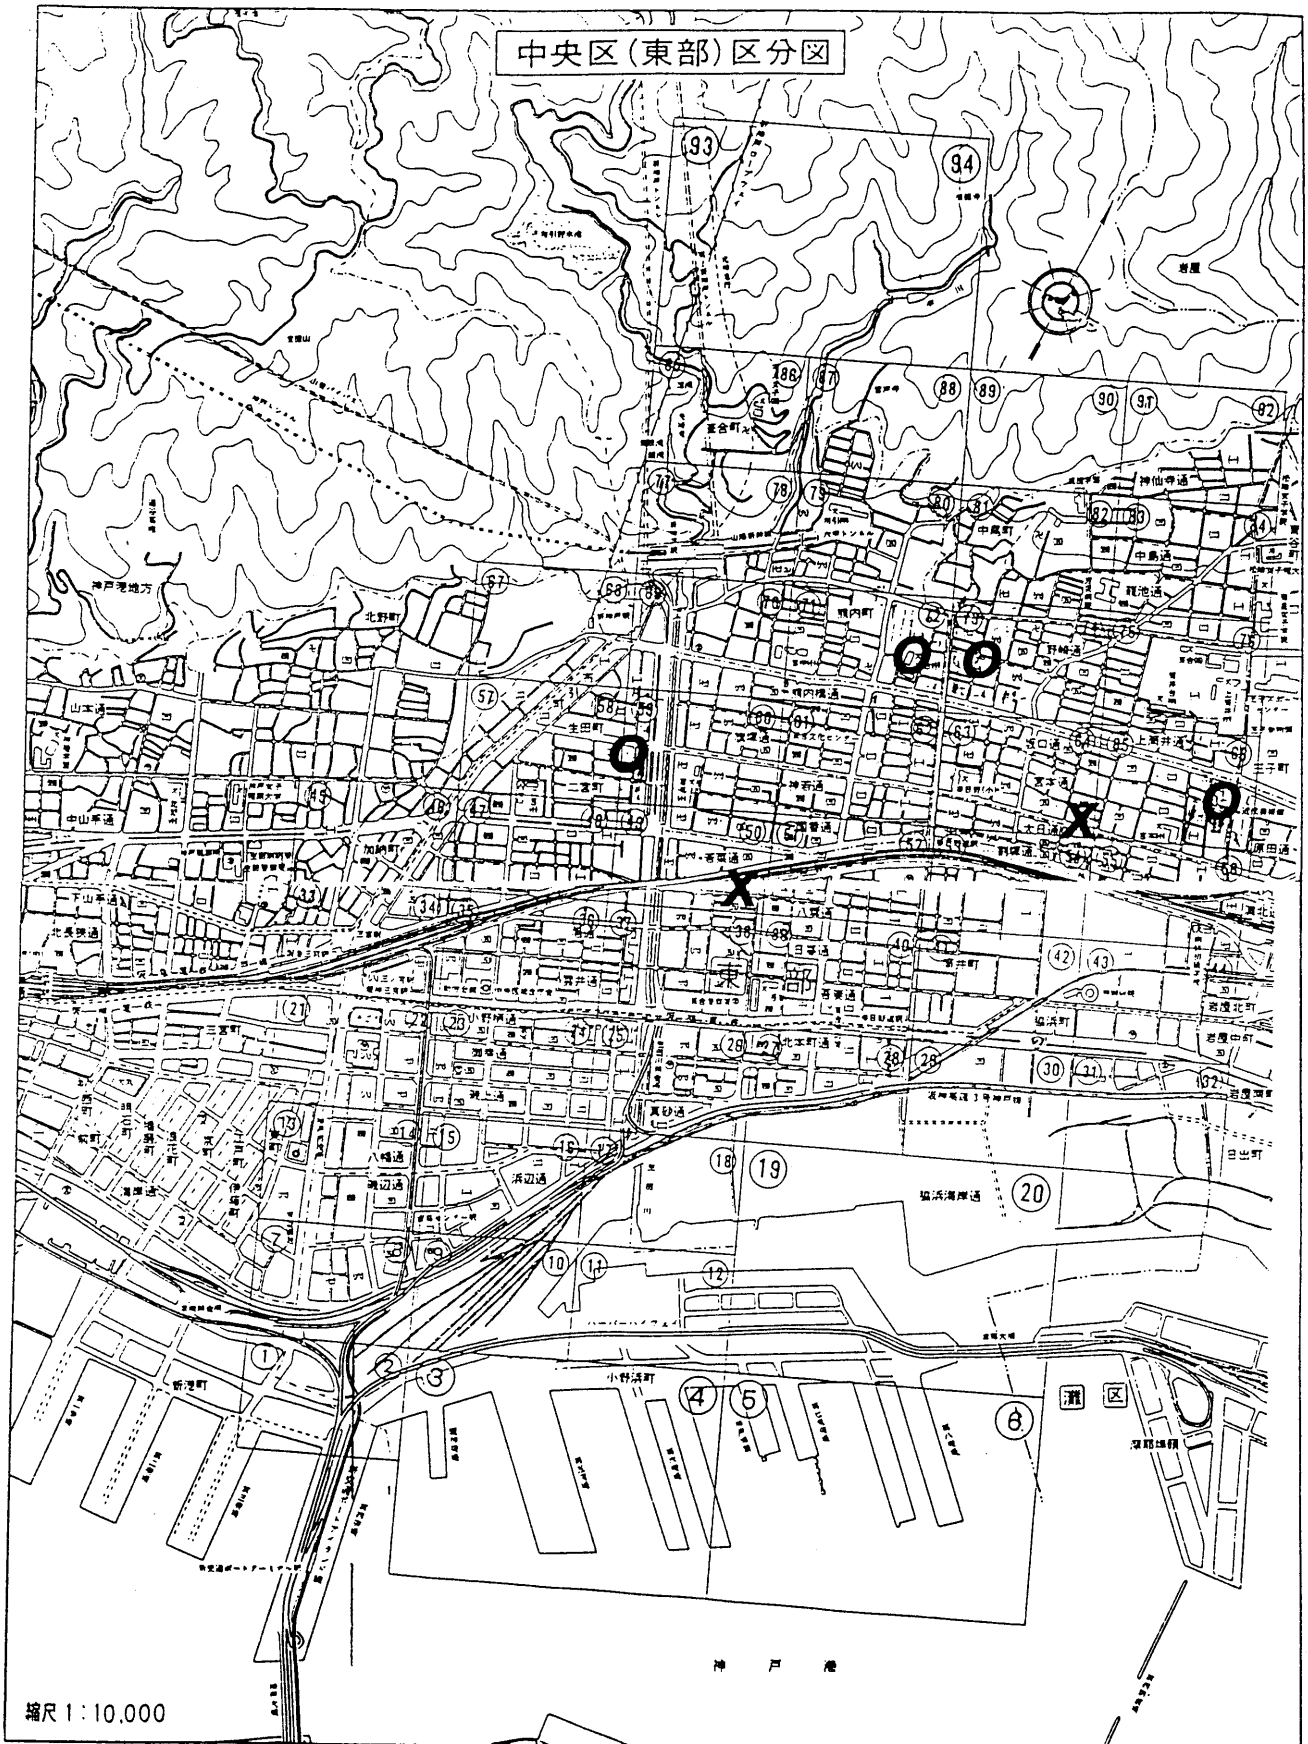
図2.5.13：須磨区：RC造と木造の反変状況  
 (O：木造の罹災率が相対的に低い集計区  
 X： 高い集計区)

区・中央区・兵庫区・東灘区等において、隣接した地区は類似のグループに属するが(数100mの解像度)、同一区内であっても左上のグループと右下のグループの両者が存在する(数kmの解像度)ことがわかる(図2.5.13~16。相関を見ることのできるサンプル数のある集計単位は、とびとびにしか得られないが、これでもサンプル数は統計的に十分ではなく、あくまでも参考図である)。この偏りは、震度の軽重ではなく、異なる構造への選択的な破壊をもたらす性質を示す可能性があり、例えば関東大震災において山の手で土蔵が多く破損し、下町で母屋が多く破損したような状況に対応するものである可能性がある。しかしながら、罹災前のストックの質の地区的な偏りによる影響についても、併せて個別的に確認される必要がある。

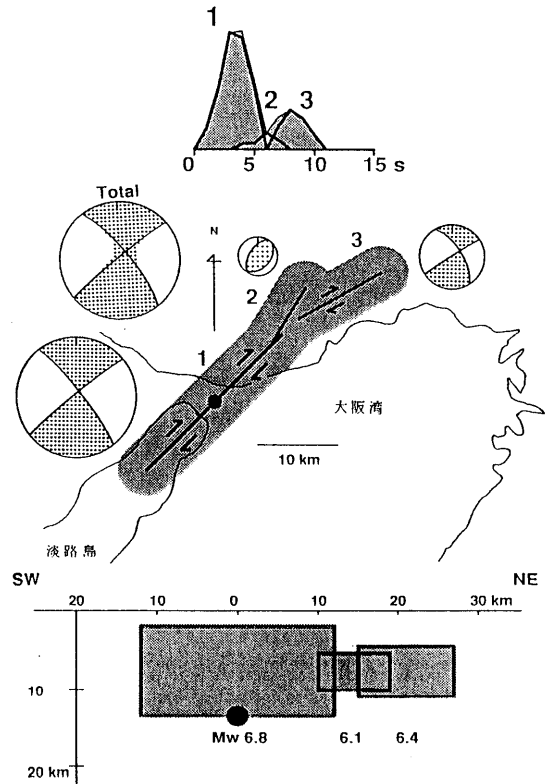
図3.1.1.2 遠地実体波記録のインバージョンで得られた兵庫県南部地震の震源過程のモデル。(上)震源時間関数，(中)三つのサブイベントの発震機構解（下半球等積投影）と断層線の空間分布，(下)北東-南西断面図（菊地，1995）。

図3.1.1.2に、菊地(1995)が遠地の地震波を解析して得た震源過程のモデルを示す。それによると、この地震は3個のサブイベントから成り、全体としては、断層面積40km×10km、平均すべり量2.1m、破壊継続時間11秒、モーメントマグニチュード6.9、応力降下10～20MPaである。これらは、マグニチュード7級の内陸浅発地震としてごく平均的な値である。

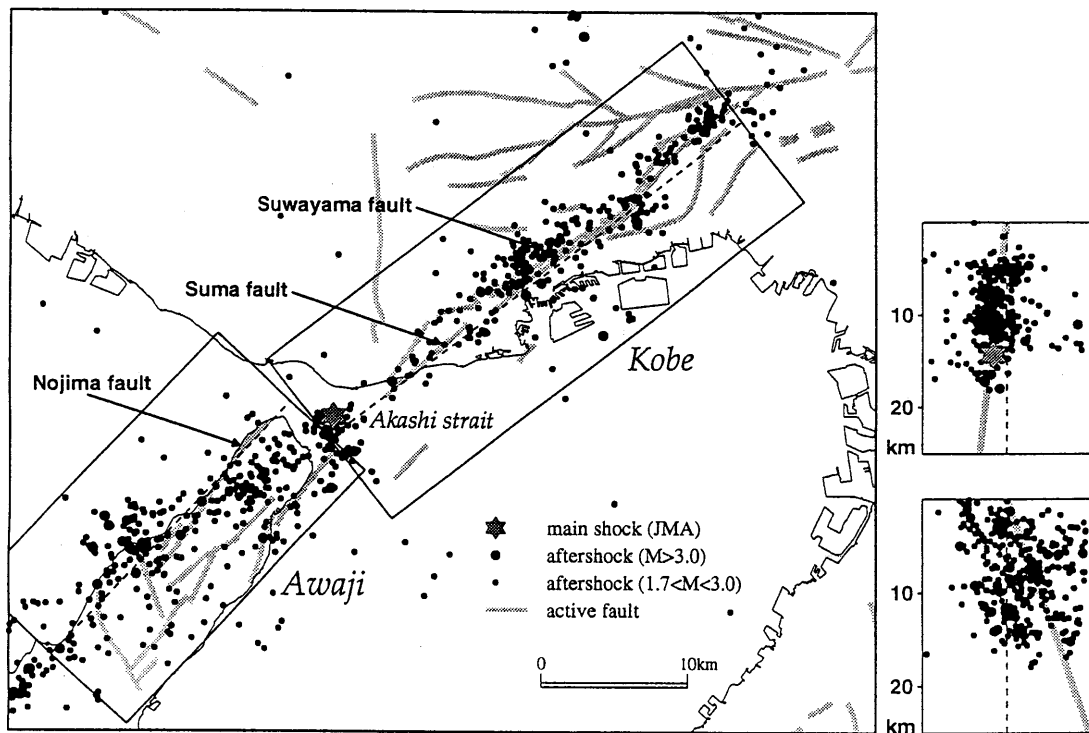
図 3.1.3.1. 京都大学防災研究所と大学合同余震観測によって決定された余震分布。余震分布に沿って 2 枚の断層を仮定している。本震の震源（星印）は、気象庁で決定されたものである（左側）。仮定した断層の走行方向に対して垂直な面への余震分布の投影（右側）。Yoshida 他（1995）の原図より。

Yoshida他 (1995) は、測地データ、強震動記録、遠地地震記録を全て使った同時インヴァージョンにより、兵庫県南部地震の動的破壊過程を推定した。断層面は、図3. 1. 3. 1のように京都大学防災研究所と大学合同余震観測班によって決定された余震分布と活断層の走行に合うように2枚の面を仮定している。図3. 1. 3. 2に同時インヴァージョンの結果が示されている。この図は1.5秒毎のすべりの分布で、破壊が時間的にどのように広がったかを示したものである。図3. 1. 3. 3は断層面上でのすべりのベクトルとその大きさである。これらの結果から破壊過程に関して以下の特徴があげられる。

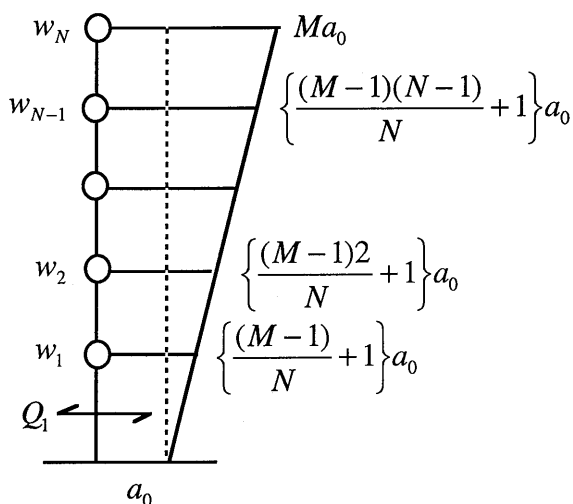
図3.1.4.2 仮定した直線的な加速度分布（ $N$ 層建築物モデル）

基部への入力地震動の最大加速度に対する頂部最大加速度の倍率は経験的に3~4倍（1層の場合は2.5~3倍）と考えられるから、仮に500ガルの入力地震動に対して頂部は1.5~2.0g程度の加速度となる。この場合ベースシア係数は図3.1.4.3の $r$ を用いると、増幅率 $M$ が3~4の場合4層では1.1~1.4程度となる。前述のように、より現実的な分布形の設定では $r$ がより小さくなる。すなわち、建築物基部への入力地震動加速度が600~800ガルの場合でも、建築物に作用する地震力（ベースシア）は、（建築物が弾性とした場合）中層から高層では大きく見積もっても1を多少上回る値になるものと考えられる。

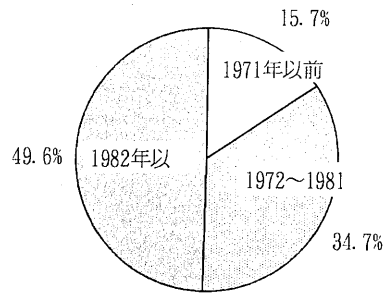
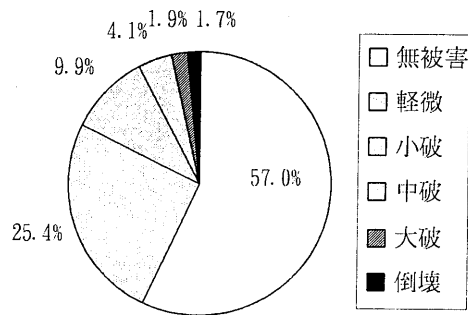
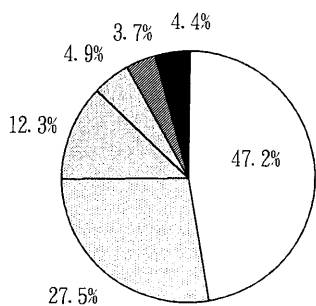
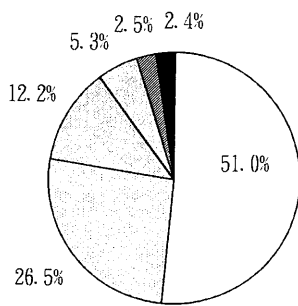
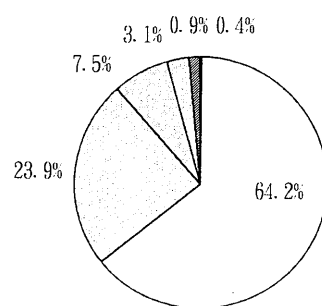
図 3.2.1.1.1 調査建築物全体の被災度別分類

調査対象建築物3938棟に対する被災度別分類の検討結果を表3.2.1.1.1及び図3.2.1.1.1に示す。同表及び図は、建設年代別（1971年以前、1972年～1981年及び1982年以降）で検討結果を整理している。1971年以前の建築物は618棟（15.7%）、1972年～1981年のものは1365棟（34.7%）、及び1982年以降のものは1955棟（49.6%）であった。大破と倒壊を合わせた棟数の調査棟数に対する比率は、全体で3.6%であり、建設年代別では1971以前で8.1%、1972年～1981年で4.9%、1982年以降で1.3%となっている。

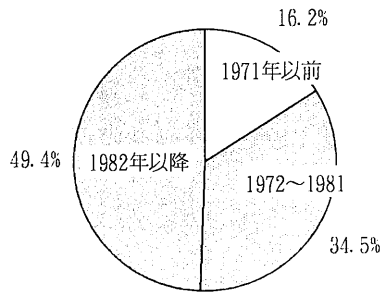
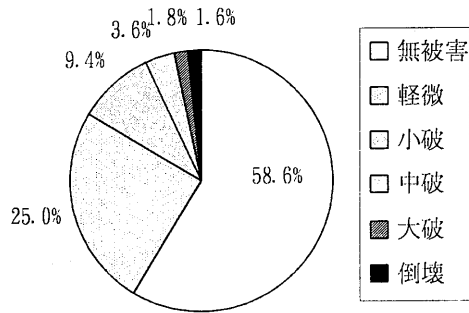
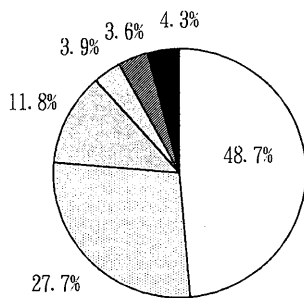
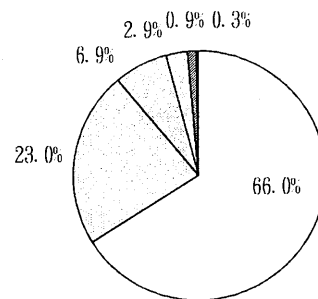
図 3.2.1.1.2 非ピロティー建築物の被災度別分類

非ピロティー建築物、ピロティー建築物毎の被災度別分類を表3.2.1.1.2、表3.2.1.1.3及び図3.2.1.1.2、図3.2.1.1.3にそれぞれ示す。非ピロティー建築物は3622棟有り、建設年代別に見ると1971以前のものが585棟（16.1%）、1972年～1981年のものが1249棟（34.5%）、及び1982年以降のものが1788棟（49.4%）であった。大破あるいは倒壊建築物の比率は、全体で3.3%であり、1971以前では7.9%、1972年～1981年では4.3%、1982年以降では1.2%となっている。一方、ピロティー建築物は316棟有り、そのうち1971以前のものが33棟（10.5%）、1972年～1981年のものが116棟（36.7%）、及び1982年以降のものが167棟（52.8%）であった。大破あるいは倒壊建築物の比率は、全体で6.6%であり、1971以前では12.1%、1972年～1981年では11.2%、及び1982年以降では2.4%となっている。

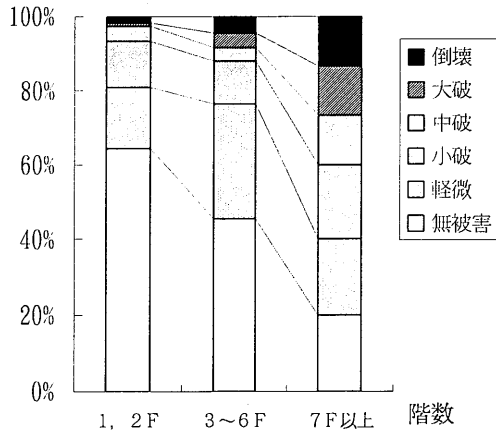
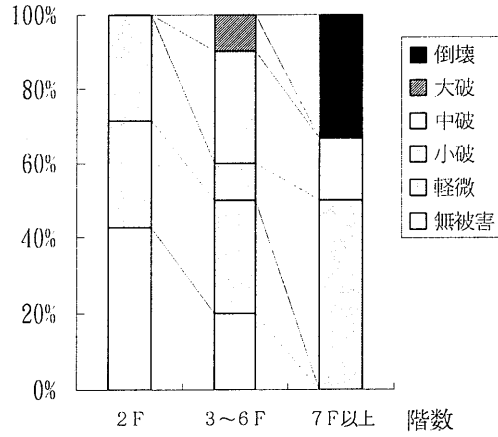
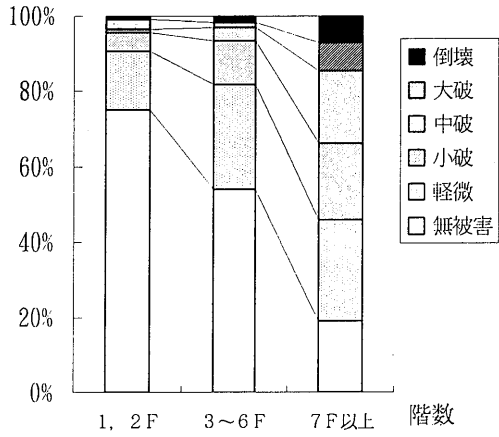
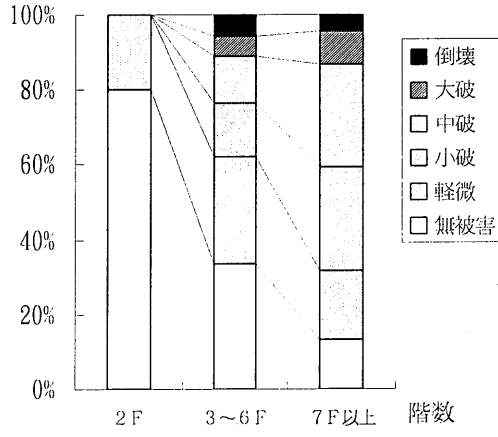
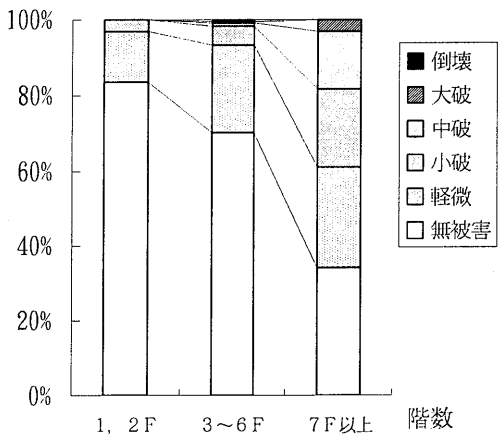
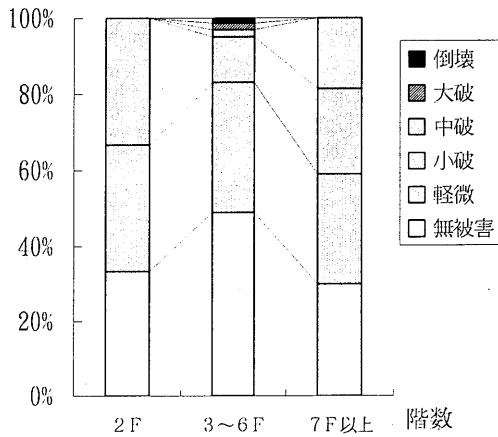
図 3.2.1.1.4 階数別被災度分類

図3.2.1.1.4に非ピロティー建築物、ピロティー建築物毎の被災度別分類を建設年代別かつ階数別で検討したものを示す。階数別は低層、中層及び高層を想定し、それぞれ1～2階、3～6階及び7階以上の3分類とした。非ピロティー建築物及びピロティー建築物に拘わらず、各年代共に階数が高くなるほど大破あるいは倒壊したものの比率が増加している。

以上の検討より、建築物被害率を建設年代で分類した場合、1971年以前、1972年～1981年及び1982年以降と年代が進につれて大破あるいは倒壊といった甚大な被害を受けた建築物の比率が減少している。特に、1982年以降に建設された建築物では、それ以前のものに比して、大破あるいは倒壊に至った比率が極めて低い。また、建築物をピロティー形式のものと非ピロティー形式のものに分類して被害率をみると、本調査の範囲では、各建設年代共にピロティー形式の建築物の大破あるいは倒壊に至った比率が非ピロティーのもの2倍程度になっている。階数別に見ると、非ピロティー形式及びピロティー形式に拘わらず、各年代共に階数が高い建築物ほど大破あるいは倒壊したものの比率が増加する。また、その傾向は建設年代が古いものほど顕著に現れている。

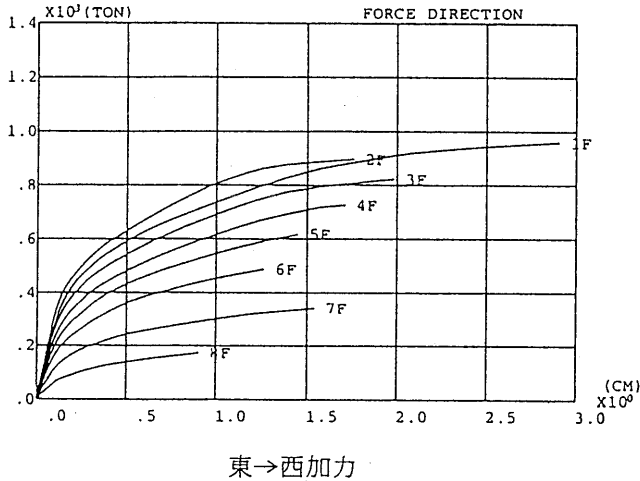
東→西加力

東→西方向に加力した場合は、1階C1柱の破壊が発生しないなど実際の被害状況との違い見られた。これは、加力方向であるCフレームが純ラーメンであり、

ピロティとなっている直交方向フレームの影響が考慮されていないためと考えられる。そこで、加力方向を南東→北西の45°方向とした静的解析を行った結果、1階C1柱の曲げ降伏が生じた。

両ケースとも1階への変形集中は模擬でき、さらに2方向加力により1階柱の崩壊状況も説明できる。

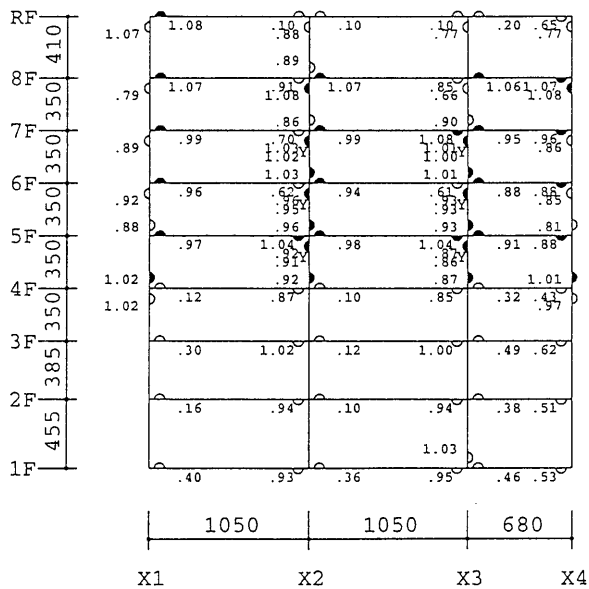
図3.2.1.2.2.4 A通り架構状況(静的増分解析)

A通り（図3.2.1.2.2.4）では、柱のうち、せん断耐力に達した（記号Y）順番は、4階のX3（③通り）（外力の大きさ：0.86）、4階のX2（②通り）（同：0.91）、5階のX3（③通り）（同：0.93）、5階

のX2 (②通り) (同: 0.95)、6階のX3 (③通り) (同: 1.00)、6階のX2 (②通り) (同: 1.02)であり、4階の柱から順にせん断耐力に達していることがわかる。これらの柱では、せん断耐力に達したと同時に解析モデルのルールによって曲げ降伏ヒンジを発生させているが、これら以外の柱で曲げ降伏しているものも、4階、5階のX2 (②通り)、X3 (③通り)がせん断耐力に達した後に降伏していることが、外力の大きさを表す数値より判断できる。またB通り(図3.2.1.2.2.5)においてもほぼ同様の状況である。

以上のことは、この建築物が4階で層崩壊したこと、あるいは損傷の大きい柱はせん断破壊が著しいことを、今回の静的増分解析によって、おむね説明が可能であることを示している。

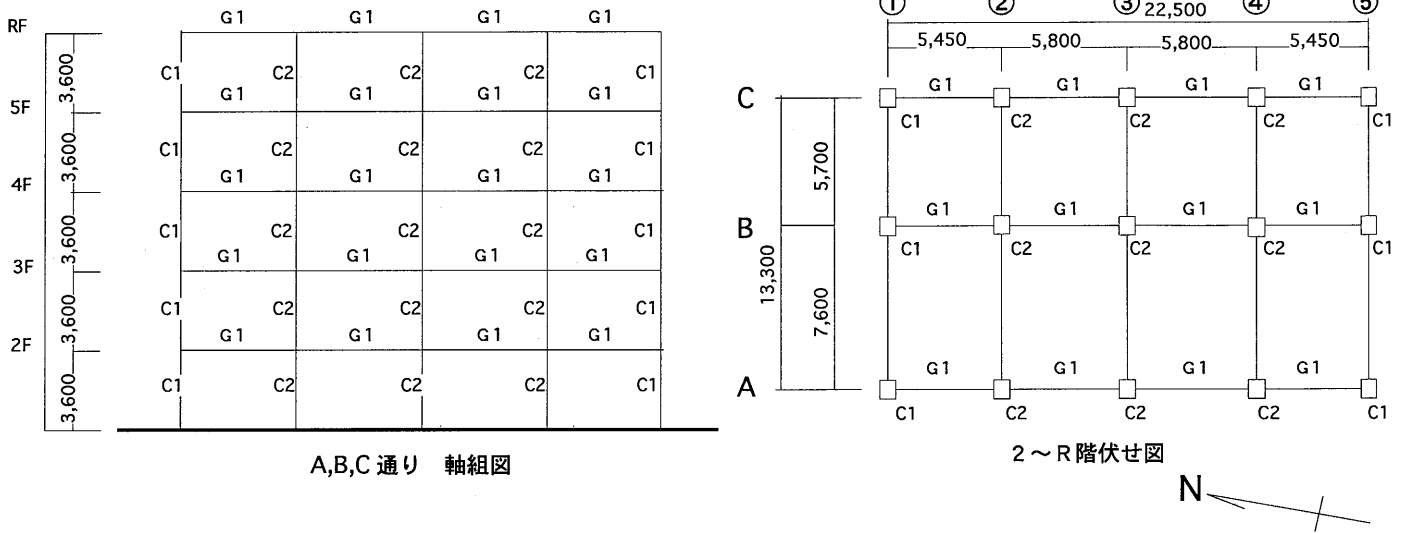
図3.2.2.4 (a) 被災建物の骨組概要

ここで報告する被災した鉄骨造建物は、角形鋼管柱とH形鋼梁のラーメン構造であり、現行耐震規定で設計された(昭和59年竣工)5階建ての事務所建物である。図3.2.2.4(a)にこの建物の軸組図と2～R階の伏せ図を示す。各層の高さはすべて等しく、3.6mである。平面形状は南北方向4スパン、東西方向2スパンであり、ほぼ整形な建物である。図3.2.2.4(b)には、本建物の解体時に梁フランジ及びウエブから採取した材料試験片の引張試験結果より各梁断面位置で予想される降伏応力度、引張強さを示す。材料試験片の採取は、損傷をほとんど受けていない東西方向に配置された梁材及び南北方向梁材ではスパン中央部より行なった。具体的には、2階床④通りAB梁B端、3～5階床④通りAB梁中央、R階床④通りAB梁B端及びR階床A通り③④梁中央の各位置である。

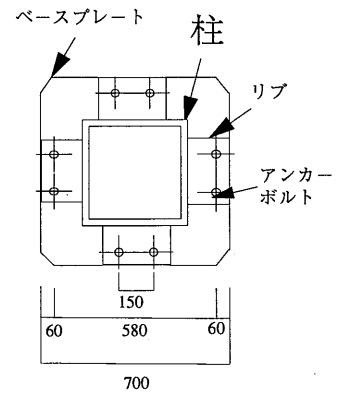
図3.2.2.5 柱脚詳細図(A,C通り)

本報の被災建物は柱脚部の耐力が1層柱の曲げ耐力に比べて0.2倍程度であり、応答解析でも柱脚部は最大で0.03rad.程度まで変形している(図3.2.2.12参照)。これらが1、2層に損傷集中を生じさせている原因と考えられる。ここでは被災した建物の柱脚部の剛性、耐力を大きくした場合に、その建物の弾塑性応答がどのように変化するか応答解析によって検討する。

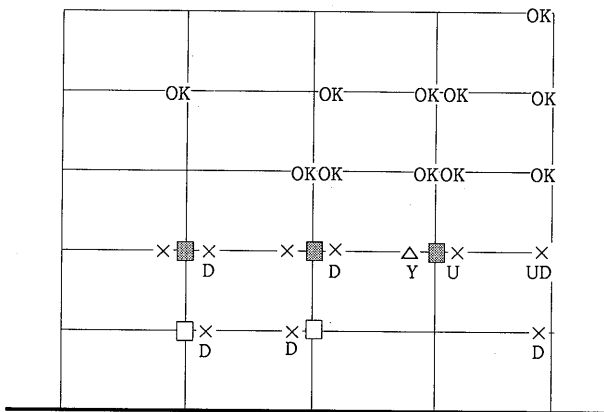
B通り 被害状況

この建物は主に南北方向の構面に被害を生じている。外装材としてPCコンクリートパネルが使用されており、パネルの目地ずれや、不陸が数多く見られたが、脱落はなかった。構造体の被害について、図3.2.2.6に南北方向A、B、C通りの構面の被害状況を示す。被害の特徴は2、3階床梁端部の顕著な塑性化と破断である。それらは梁端部のフランジが塑性変形した後に、下フランジや上フランジがスカラップ底から破断したり、上下のフランジ両方がスカラップ底から破断する被害である。図中の×印は梁端部が破断し

た部位を示し、UDは上下のフランジが破断したものの、Uは上フランジの破断、Dは下フランジの破断を示す。△印は梁端部フランジの顕著な降伏が観察された部位を示す。ただし、この部位は破断していない。OK印の梁端部はフランジに軽微な降伏が生じていたかあるいは、無被害の部位である。その他、記載のない梁端部は内装材によって梁端部の被害が観察できなかった部位である。

A、B、C通りとも、観察することができた2、3階の床梁端部は、ほとんどフランジ破断が生じている。一方、4階以上の床梁の端部については、4、5階床梁の外柱に接続している梁端部以外は、ほぼ無被害である。なお、本建物は既に解体されている。

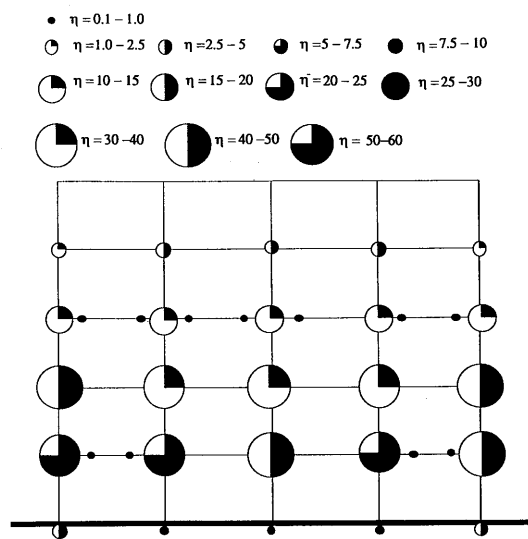
図3.2.2.20 B通り 損傷分布 (地震応答解析)

図3.2.2.20は地震応答解析から得られた弱パネル骨組各部位の損傷（累積塑性変形倍率 $\eta$ ）を示している。接合部パネルに損傷が集中し、梁端部はほとんど塑性化していないことがわかる。この図からパネルの最大の累積塑性変形倍率 $\eta$ は60程度にまで達している。文献5)によれば接合部パネルの累積塑性変形倍率は軸力比により異なるが、軸力比0.3でも100以上はあることがわかっている。すなわち応答解析でパネルに発生した損傷は、一般に接合部パネルが保有すると考えられる塑性変形能力を上回っていないことがわかる。

弱パネル骨組が、梁の損傷を小さくさせることや、損傷集中を緩和する効果があることはすでに報告されている<sup>6)</sup>。ここで行なった解析でも、接合部パネルを先行降伏させた弱パネル骨組は、梁の損傷を軽減させることが確認できた。また、最大層間変位角も小さくすることができた。

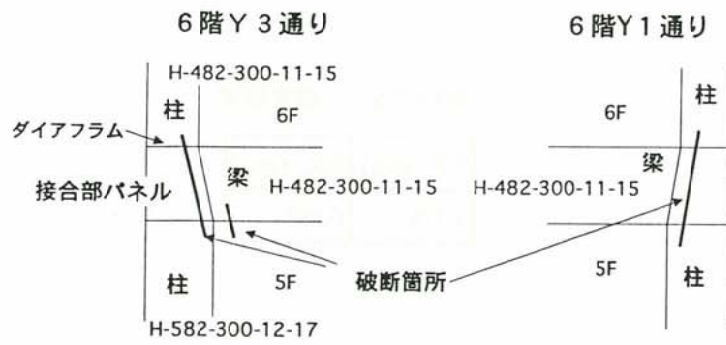
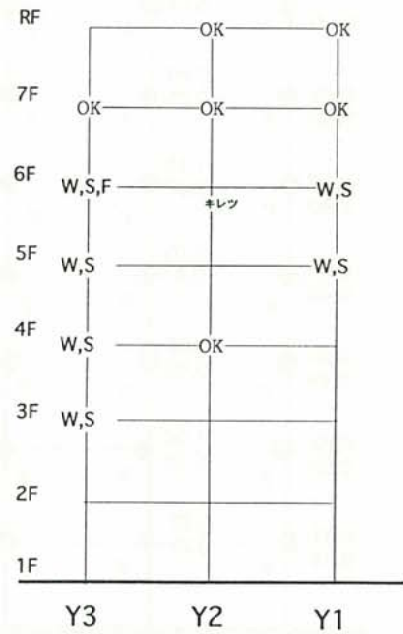
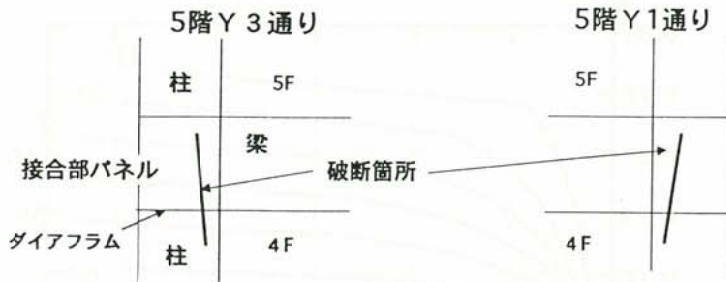
図3.2.2.23 被害状況 (⑤通り)

図3.2.2.23は被害が大きかった④⑤⑥通りのうち⑤通りの被害状況と被害部位毎の被害状況を示している。被害は中間層の外柱の柱梁接合部パネル部に生じている。被害が生じた各部位の被害状況からわかるように、この建物の柱梁仕口部の被害の典型は、接合部パネルの顕著な降伏及びパネル内柱ウェブとフランジ接合部近傍のウェブ破断とそれにとまうスカラップからのダイアフラムの破断である。写真3.2.2.1にその状況を示す。④⑥通りについても⑤通りとほぼ同様の被害状況であった。なお、本建物は被害部位の補修を行ない、現在使用している。

図3.2.2.23に示した被害状況と解析結果から得た損傷分布の図を比較すると解析では中柱の接合部パネルで損傷が大きいが実施の被害は中柱位置では顕著でないことがわかる。また、実際の被害は、4、5、6階外柱床位置の接合部パネルで被害がおおきく、7階床位置では被害がほとんどなかったが、解析では4階から7階床位置のパネルに被害が集中しており、7階床位置パネルの被害状況が解析から得た被害とあわないことがわかる。このように解析結果が被害状況とあわない原因としては、以下のことが考えられる。

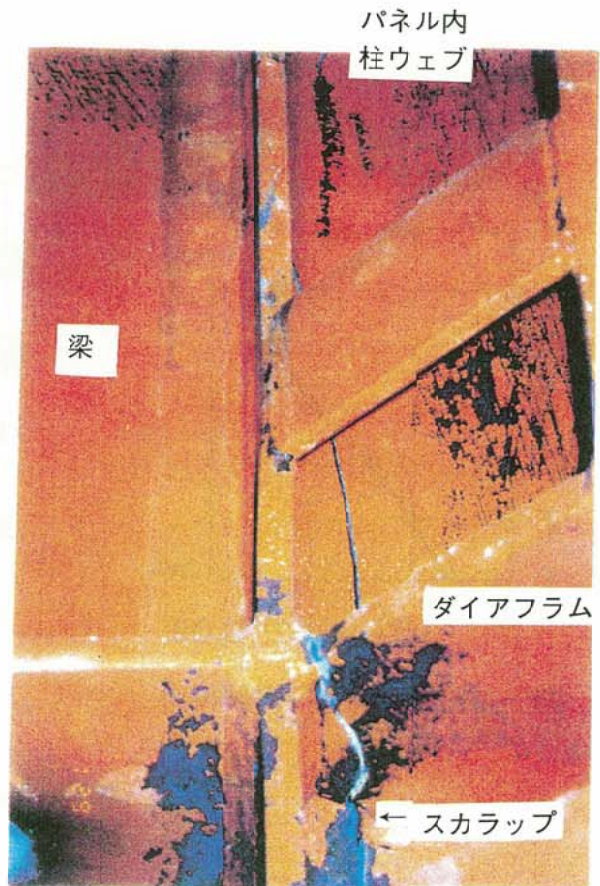
写真3.2.2.1 柱梁仕口部の被害

1) 本建物の被害は、建物の中間層の外柱の接合部パネル位置でのパネルの顕著な降伏とパネル内柱ウェブの破断及びスカラップからのダイアフラムの破断である。地震応答解析では中柱位置でのパネルの損傷の方が外柱位置の損傷より大きくなった。

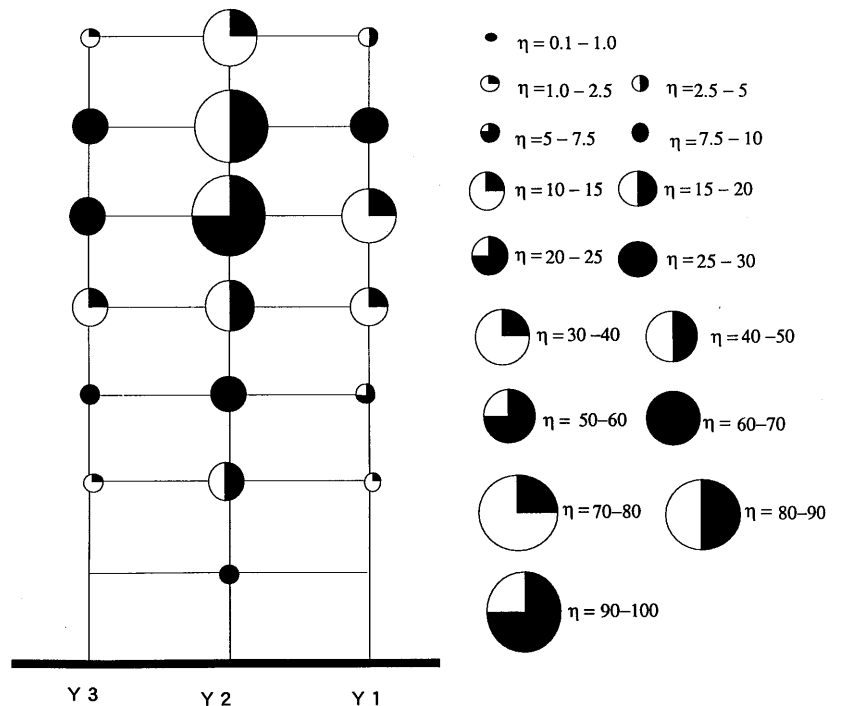
図3.2.2.27 損傷分布 (地震応答解析)

図3.2.2.26に地震応答解析から得られた、骨組の各階の最大層間変位角の分布を示す。4、5、6階の変形が他の階の変形に比べて大きく、0.02rad以上となっている。図3.2.2.27は骨組各部材の損傷分布を示す。損傷は接合部パネルにのみ生じている。損傷分布の傾向は、中柱のパネルが外柱パネルより損傷が大きく、特に5、6、7階床位置の接合部パネルに損傷が集中していることがわかる。

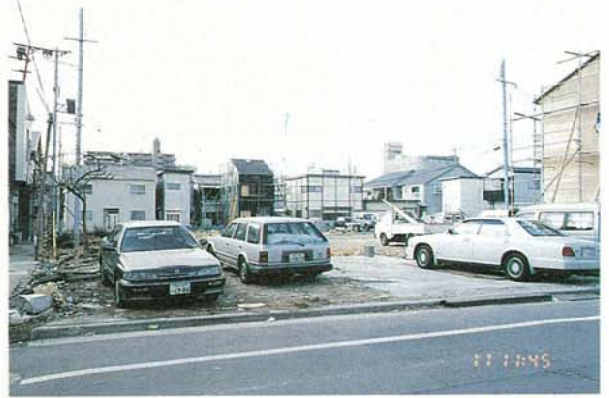
写真3.2.3. 2 ブロックの復旧後の状況  
 (長田区川西通り4丁目ブロック西側、1996年1月)

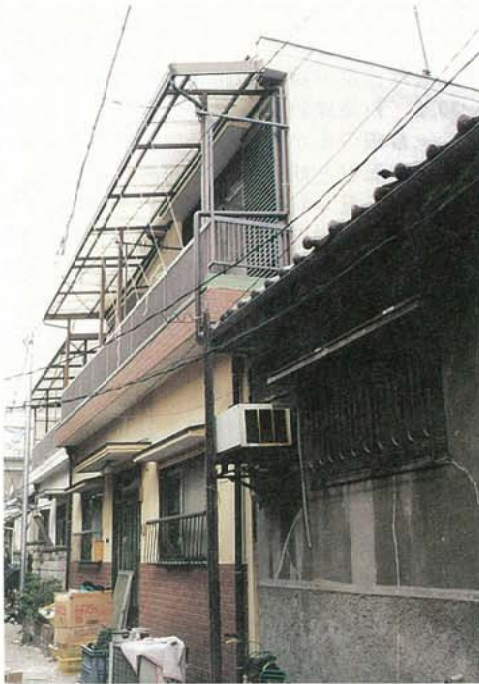
写真3.2.3. 3 [復旧事例、長田1] 被災後の状況 (被害度Ⅰ)

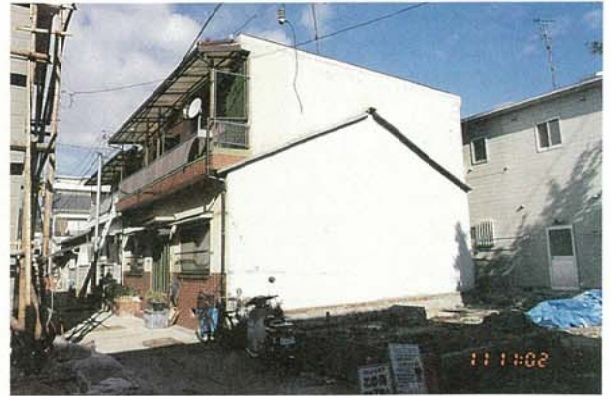
写真3.2.3. 4 [復旧事例、長田1] 補修による復旧状況

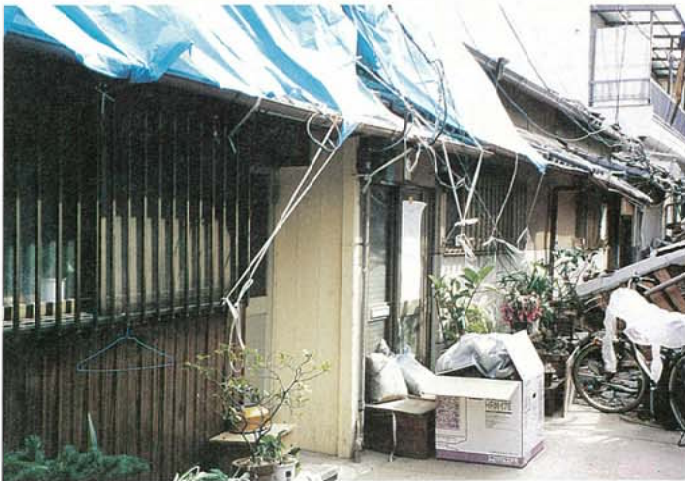
て建つ平屋建て長屋の1棟(被害度Ⅱ)で、被災時に外壁の被害は少なく、レンガ造の基礎に亀裂があり、屋根の被害が大きかった。補修により屋根葺材が瓦からスレートに変更されている。補修費用は110万円であった。

写真3.2.3. 5 [復旧事例、長田2] 被災後の状況 (被害度Ⅱ)

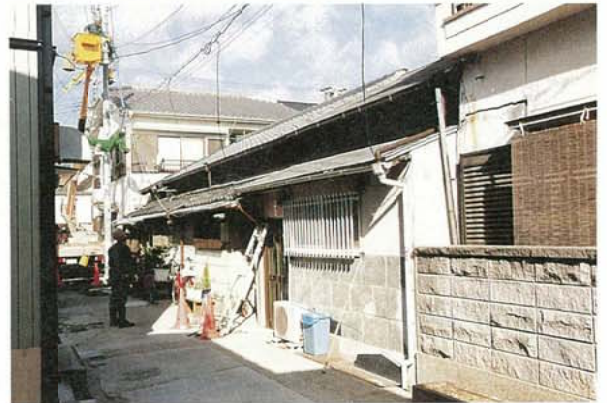
写真3.2.3. 6 [復旧事例、長田2] 補修による復旧状況

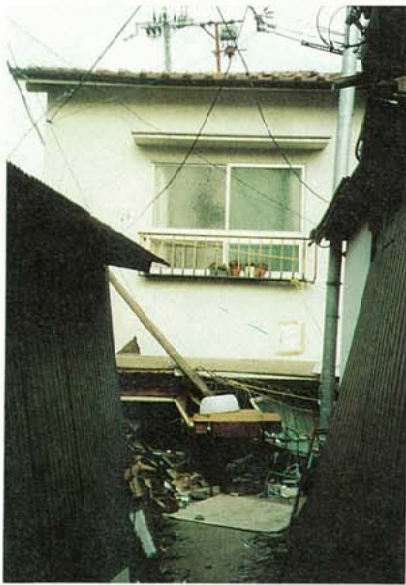
写真3.2.3. 9 [復旧事例、長田3] 被災後の状況 (被害度V)

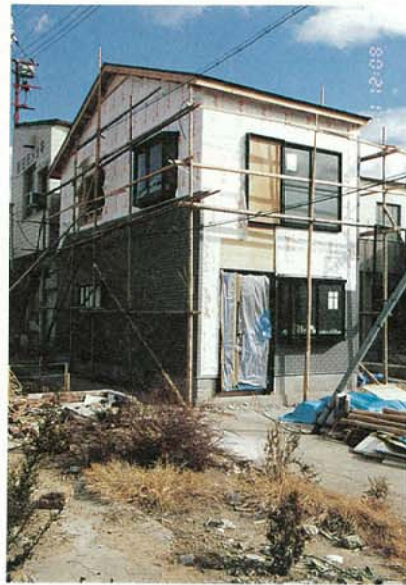
写真3.2.3. 10 [復旧事例、長田3] 再建 (新築) による復旧状況

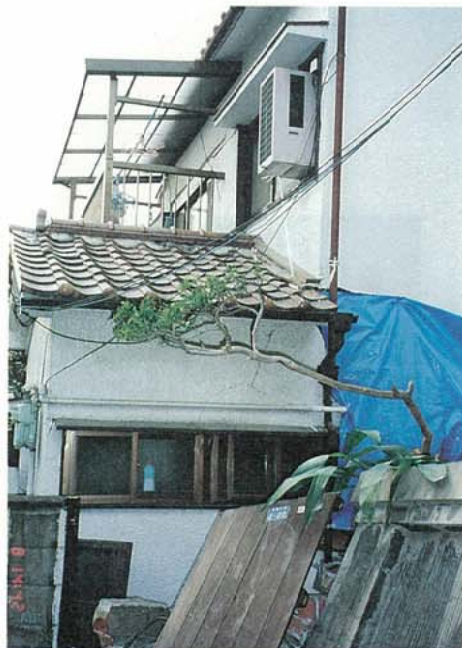
本住宅は、1961年建設の在来構法2階建て住宅で、被害状況は、隣家が倒壊して平屋部分の屋根に乗り、また隣家の擁壁が倒壊して外壁が損傷を受け、布基礎の断裂があり、1階の残留変形角は最大25分の

写真3.2.3.13 [復旧事例, 大石1] 被災後の状況 (1995年2月)

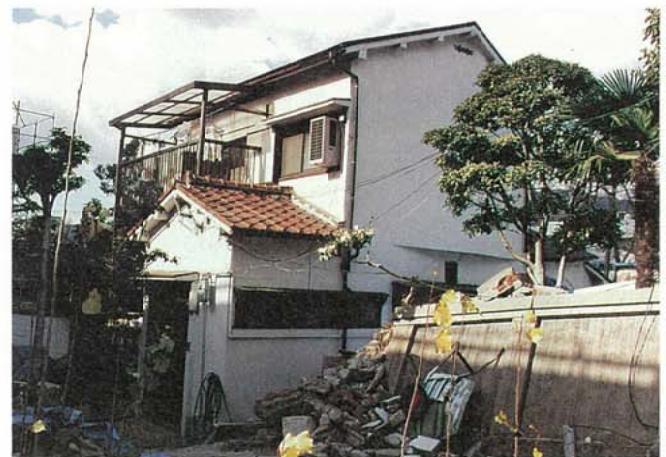
写真3.2.3.14 [復旧事例, 大石1] 復旧状況 (1996年1月)

復旧状況は、屋根瓦を一部平屋部分を除いて瓦葺きから石綿スレートに葺き直し、外壁モルタル損傷部分を補修、布基礎の損傷部分をモルタルで補修していた。〔復旧事例、大石2〕

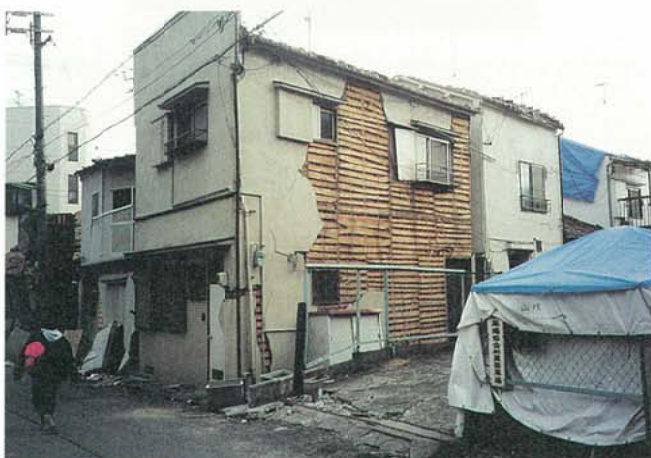
写真3.2.3.15および写真3.2.3.16に、被害度Ⅱで補修を受けた住宅の被災直後および復旧後の状態を示す。本住宅は、1966年建設の在来構法2階建て住宅で、被害状況は、残留変形はほとんどなかったものの、外壁ラスモルタルの落下が激しく、屋根瓦にも若干の損傷があり、筋かいの折損が確認された。

写真3.2.3.15 [復旧事例, 大石2] 被災後の状況 (1995年2月)

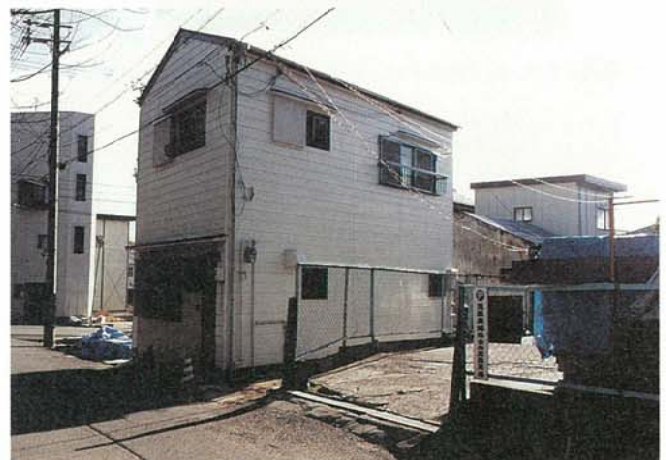
写真3.2.3.16 [復旧事例, 大石2] 復旧状況 (1996年1月)

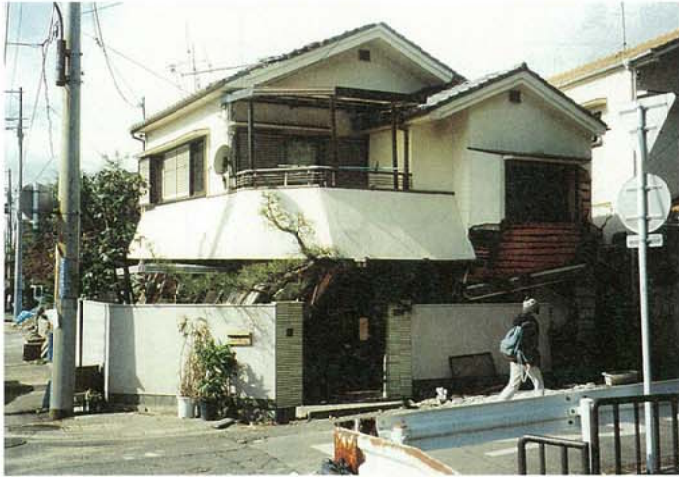
写真3.2.3.17 ブロックの被災後の状況  
(東灘区本山中町3丁目9番、1995年2月)

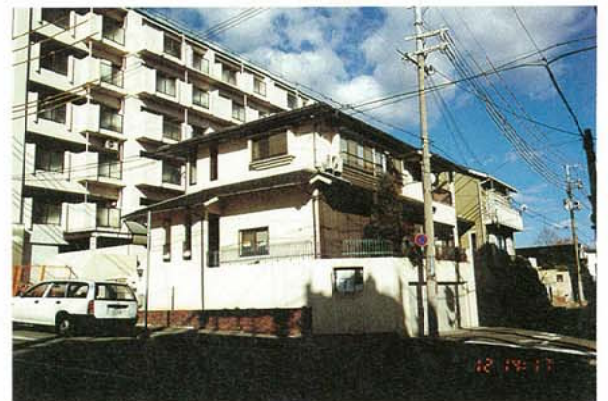
写真3.2.3.22 〔復旧事例、本山2〕  
補修後の現在の状況 (1996年1月)

写真3.2.3.22に示すように、屋根葺材が瓦からスレートに変更されている例がよく見られた。これは、建物の重量を軽減する効果が期待でき、結果的に耐震性を高めていると考えられる。

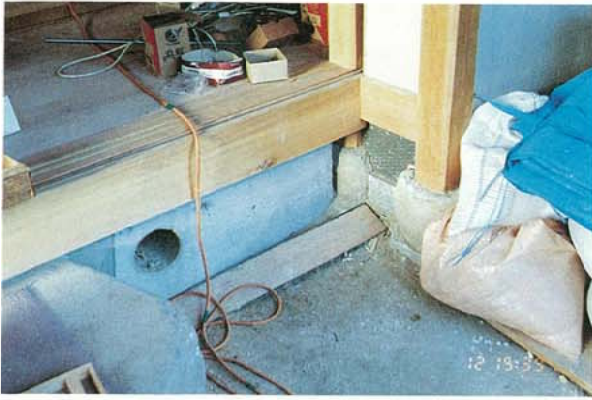
写真3.2.3.23 基礎補強例（束石間に鉄筋コンクリート造布基礎を打設）

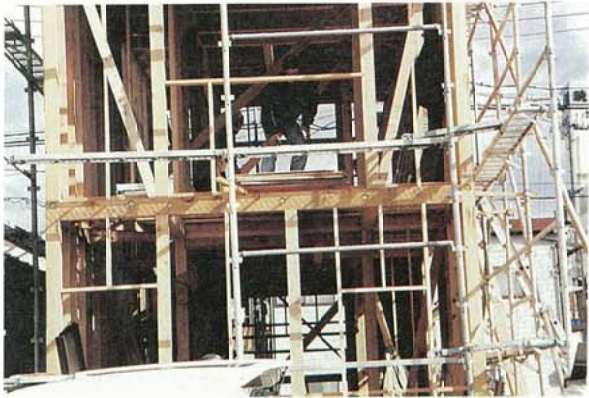
写真3.2.3.31 新築建物の筋交い（補強金物を使用していない例）

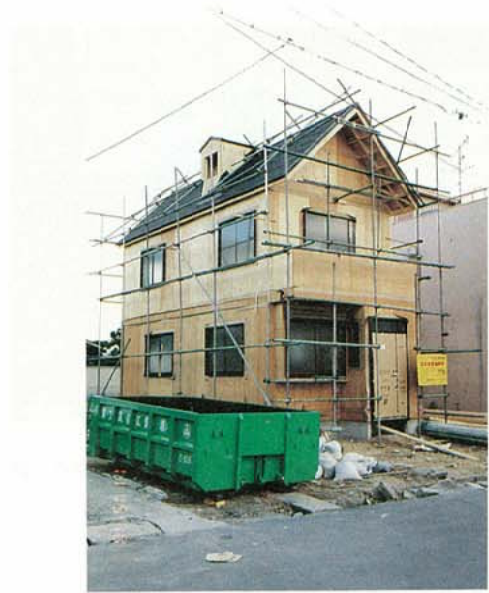
写真3.2.3.32 新築建物の耐力壁（枠組壁工法住宅の外壁長さの問題例）

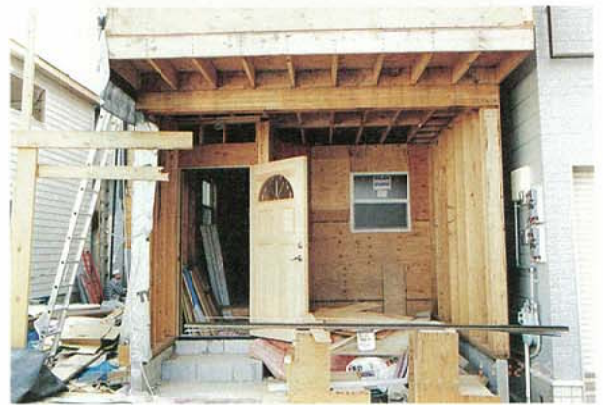
写真3.2.3.34 新築建物の耐力壁（枠組壁工法住宅の上下階の壁面位置の不一致例）

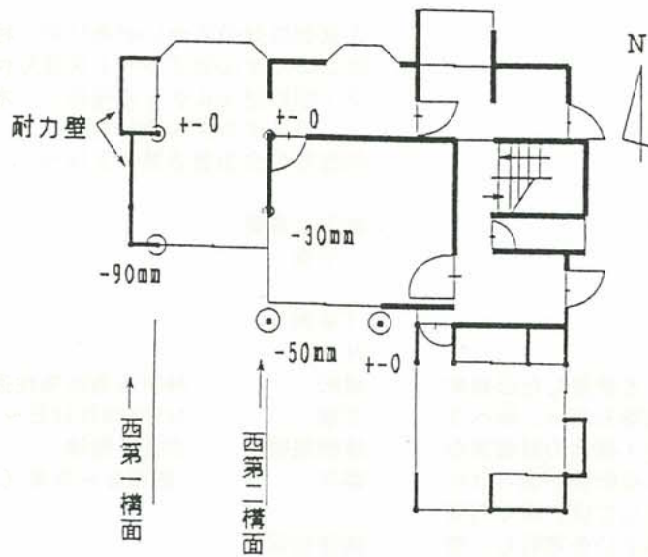
図3.2.3.7 N氏宅 被害状況 (平面図)

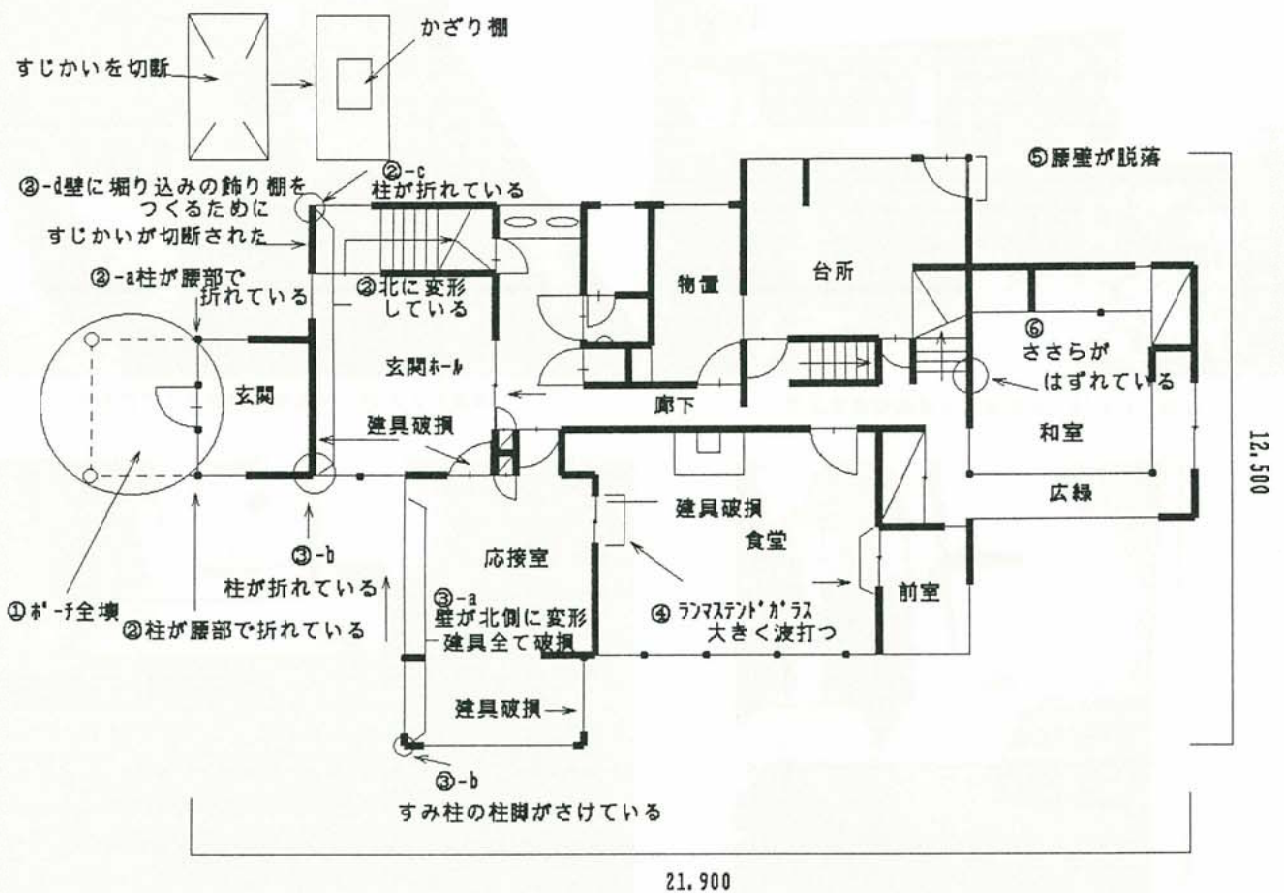
図3.2.3.10 K氏宅 被害状況 (平面図)

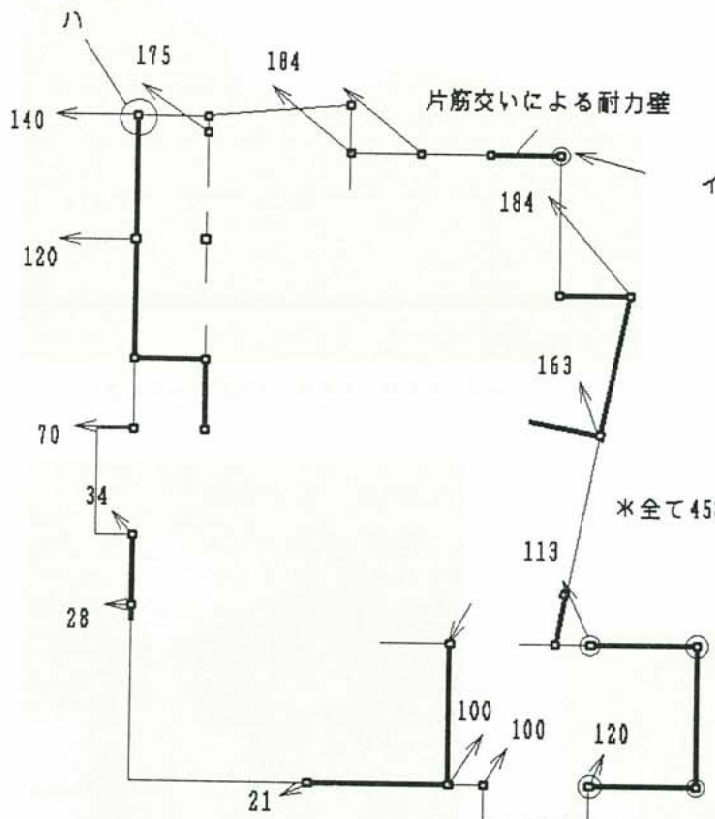
図3.2.3.12 K動物病院 被害状況 (平面図)

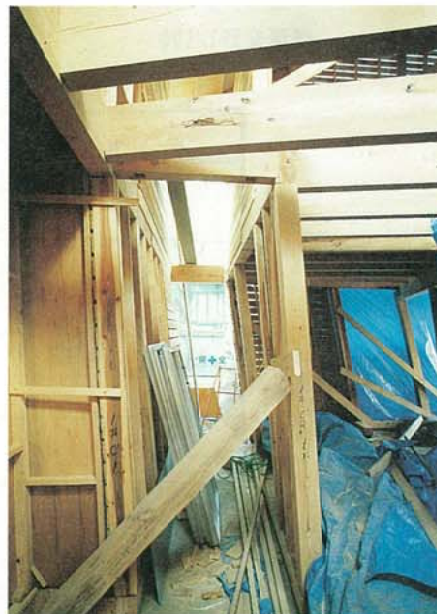
写真3.2.3.48 K動物病院 震災直後内部被害状況

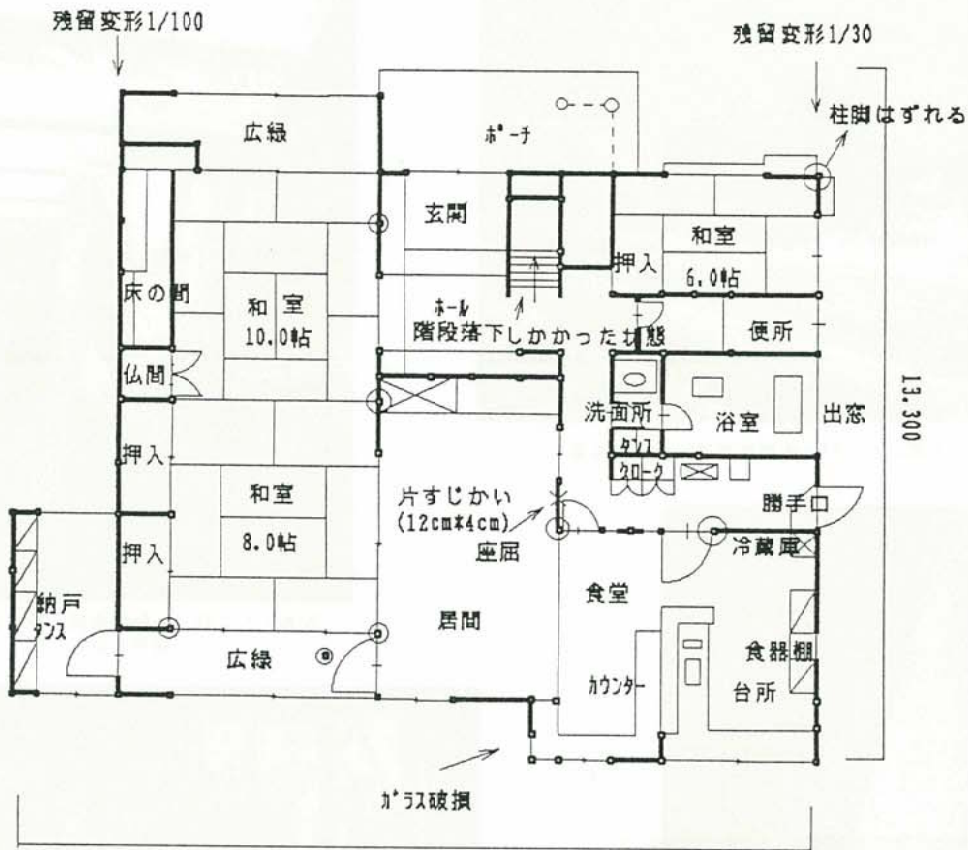
15,400  
 図3.2.3.15 Y氏宅 被害状況 (平面図)

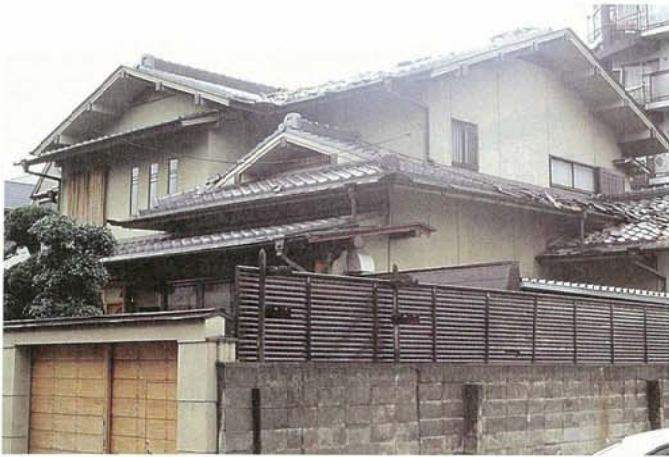
写真3.2.3.53 Y氏宅 被害後の状況(北西より)

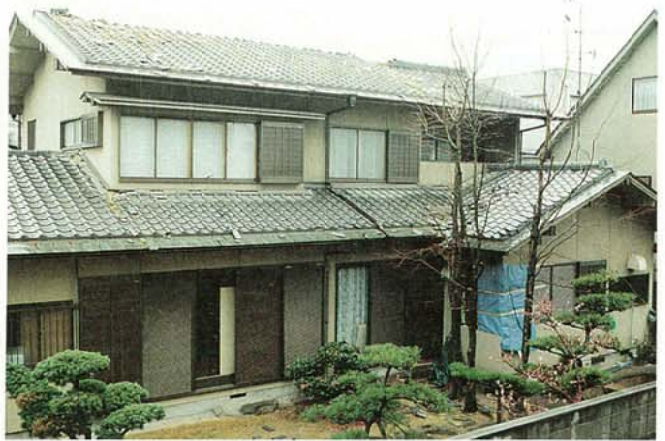
写真3.2.3.54 Y氏宅 被害後の状況(南西より)

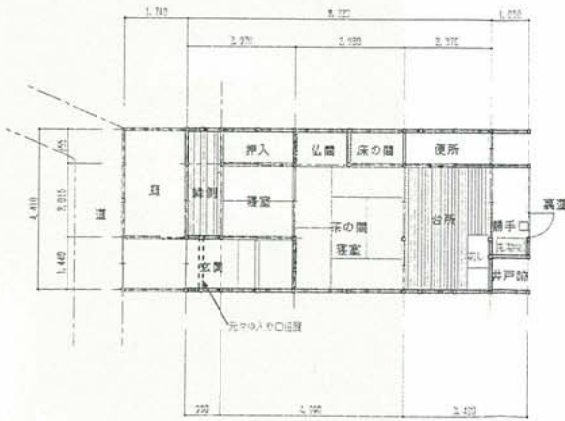
図3.2.3.17 被災した既存建物平面図

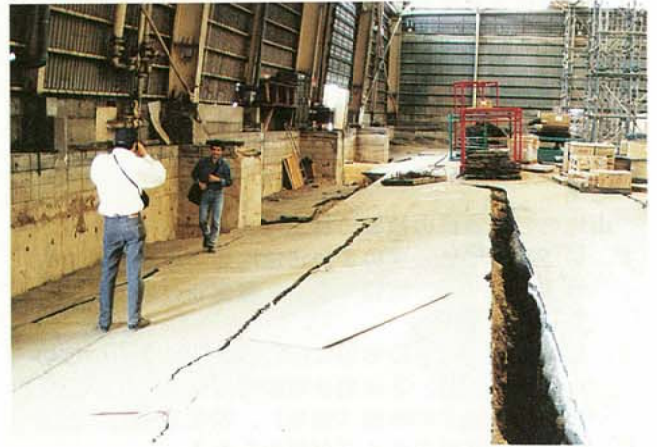
写真3.2.4.2 側方流動により被害を受けた倉庫の内部  
(既製杭基礎)

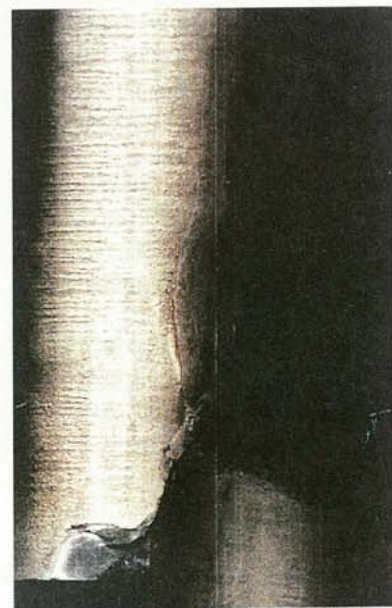
写真3.2.4.6 孔内テレビ調査による展開図 (P C杭中空部)

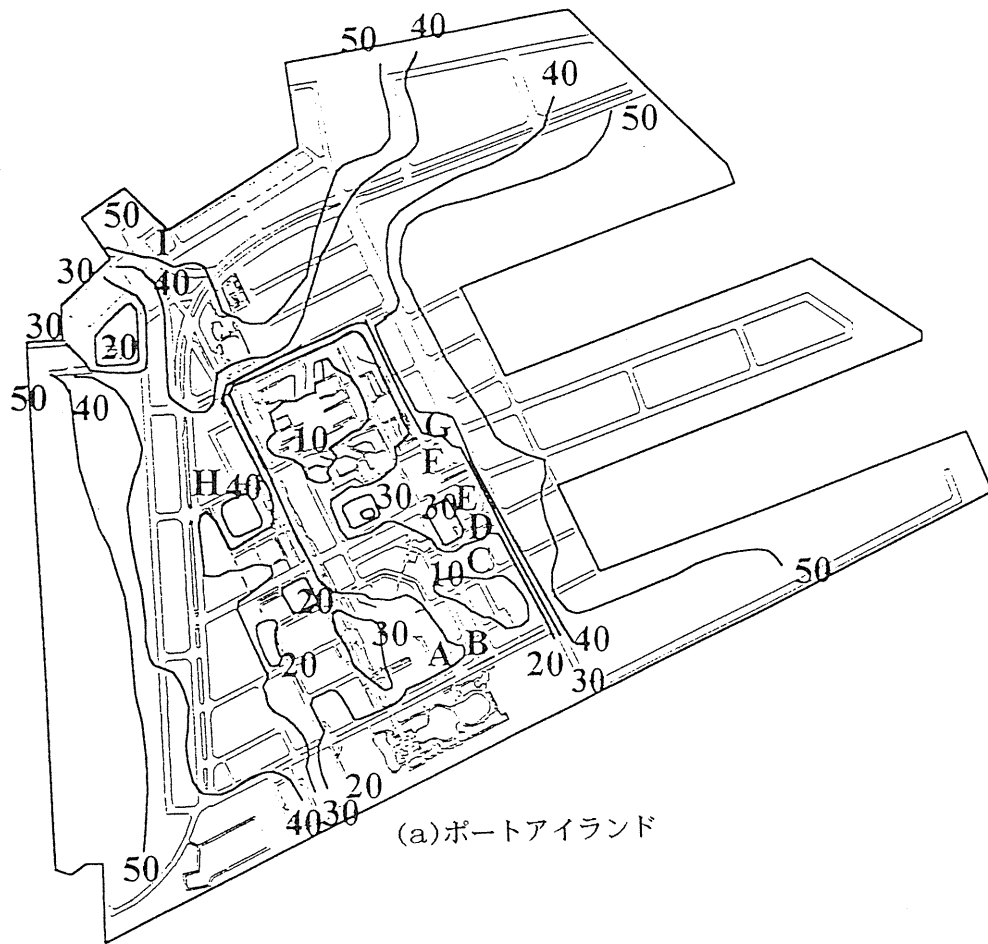
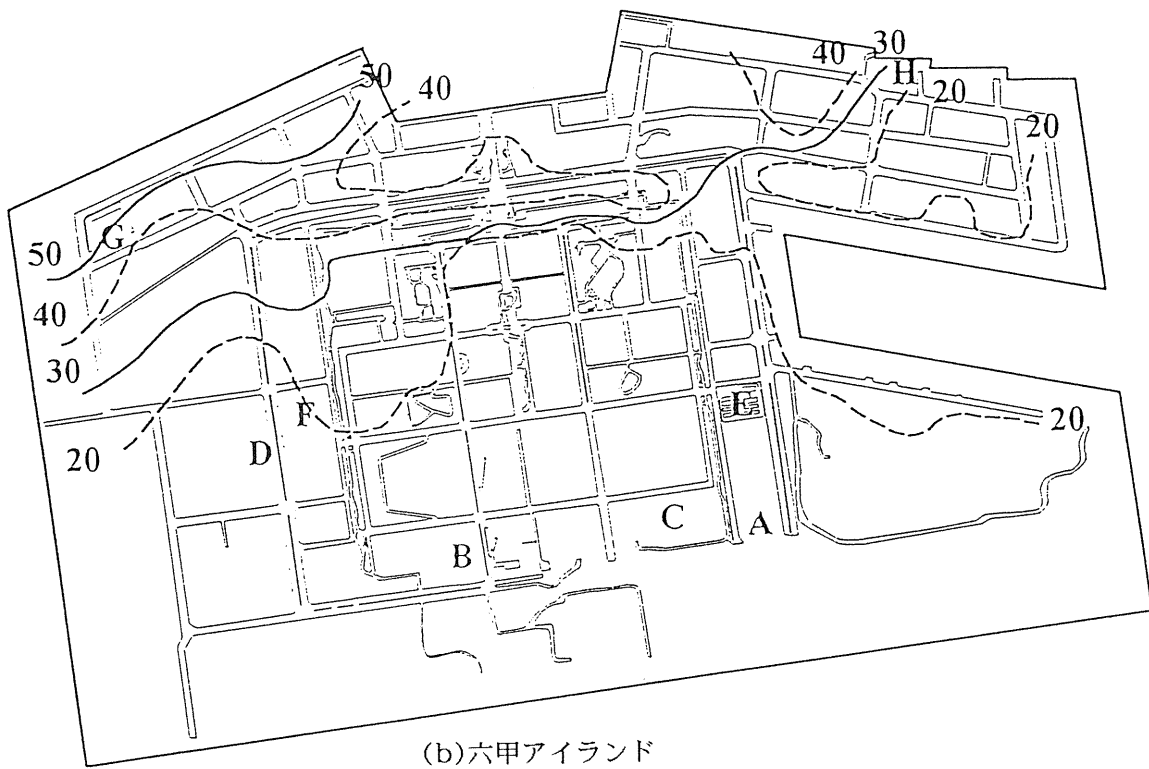
図3.2.4.1 ポートアイランド・六甲アイランドの沈下  
(時松、水野、加倉井による)
