# 平成7年兵庫県南部地震 被害調査最終報告書

第I編 中間報告書以降の調査分析結果

平成8年3月

建設省建築研究所

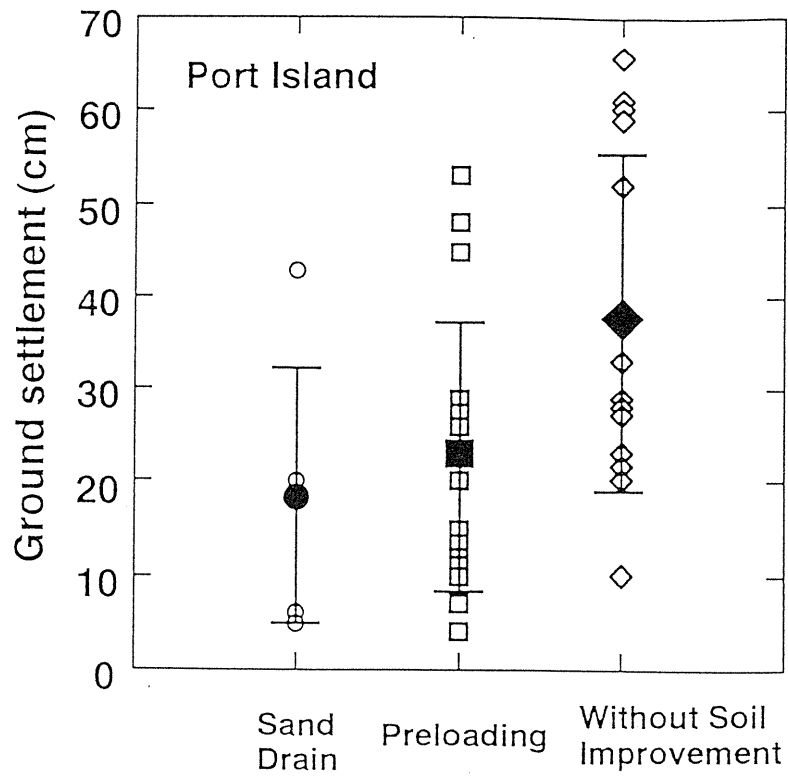
図3.2.4.2 六甲アイランドにおける地盤改良工法の効果  
 - 沈下量と地盤改良工法との関係 -  
 (時松、水野、加倉井による)

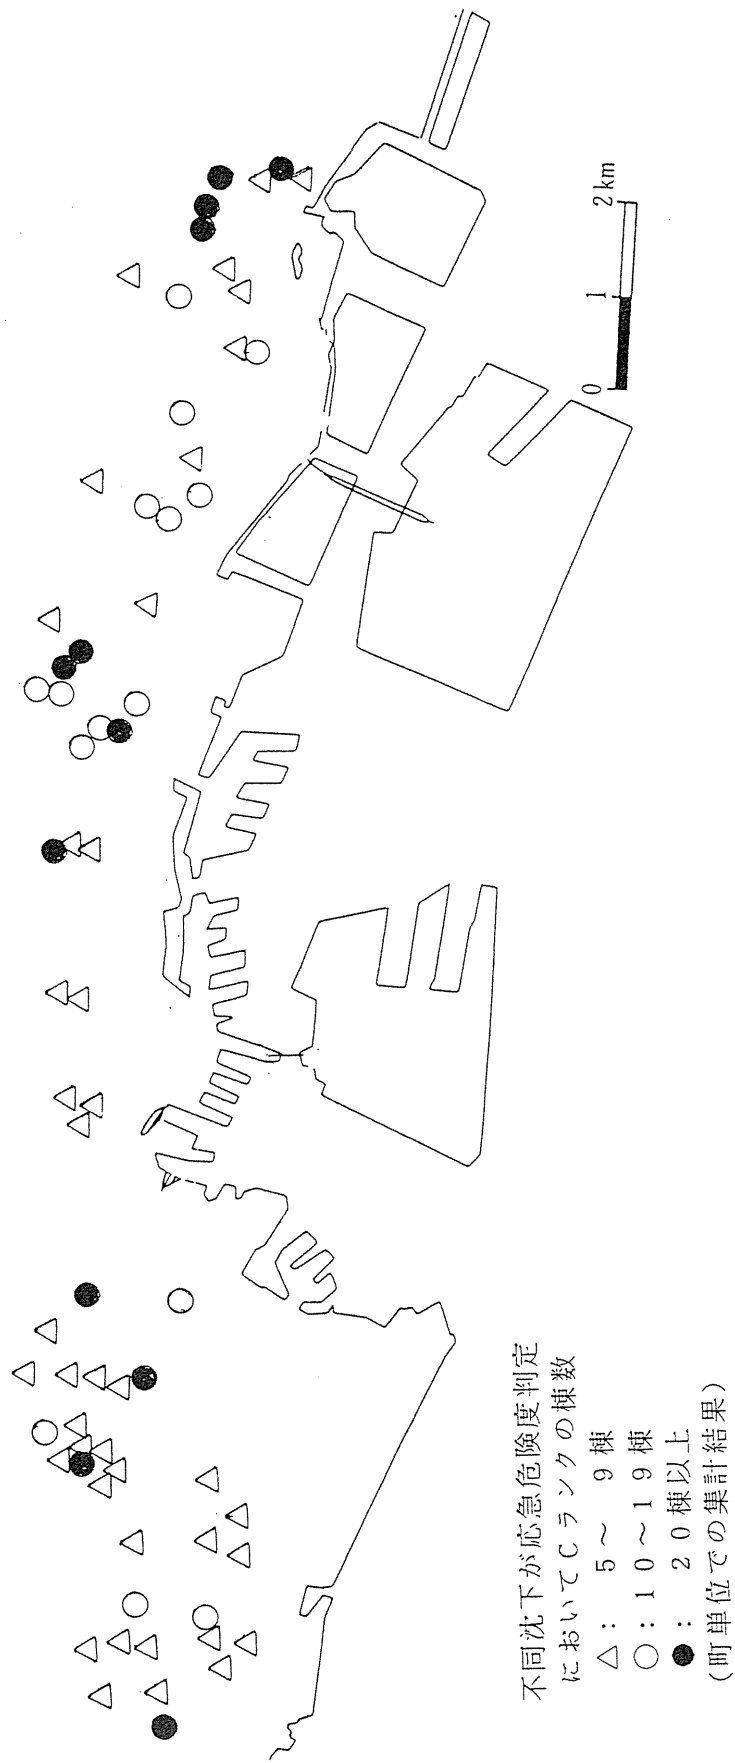
マクロ分析において、2階以下の木造建物の大半は直接基礎と考えられるが、その不同沈下状況がCランク（小屋組みの破損、床の沈み込み）の棟数は、神戸市内のみで約1000棟認められ、震度Ⅶの激震地内でかつ地下水位の浅い扇状地地形を中心に分布していることがわかった。

図3.2.4.14 木造建物の不同沈下状況

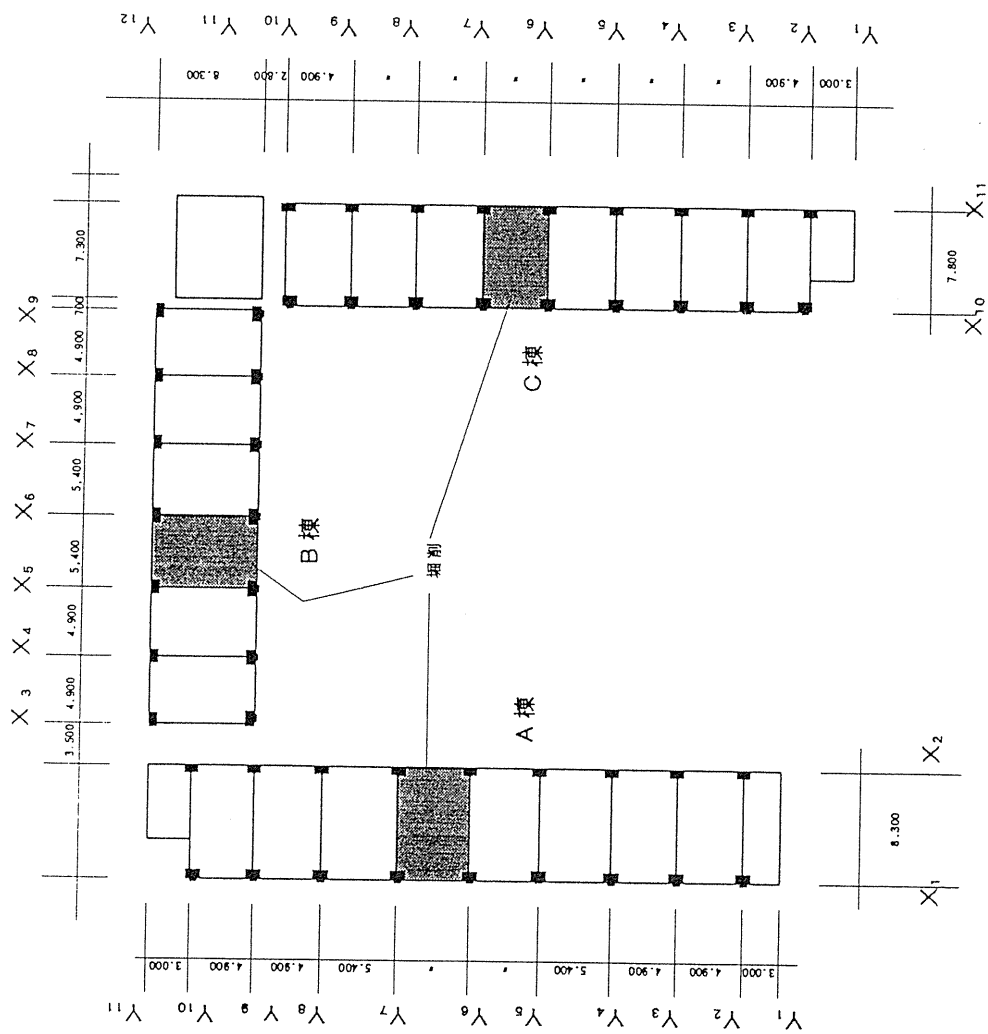
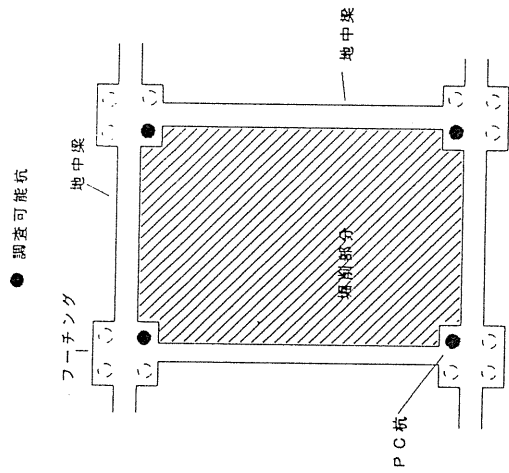
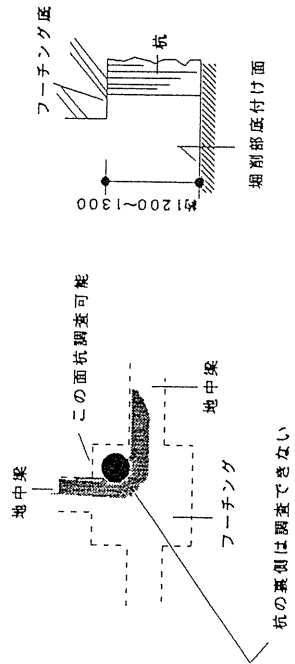
杭の裏側は調査できない

図3.2.4.16 12階建て集合住宅杭頭の掘削調査

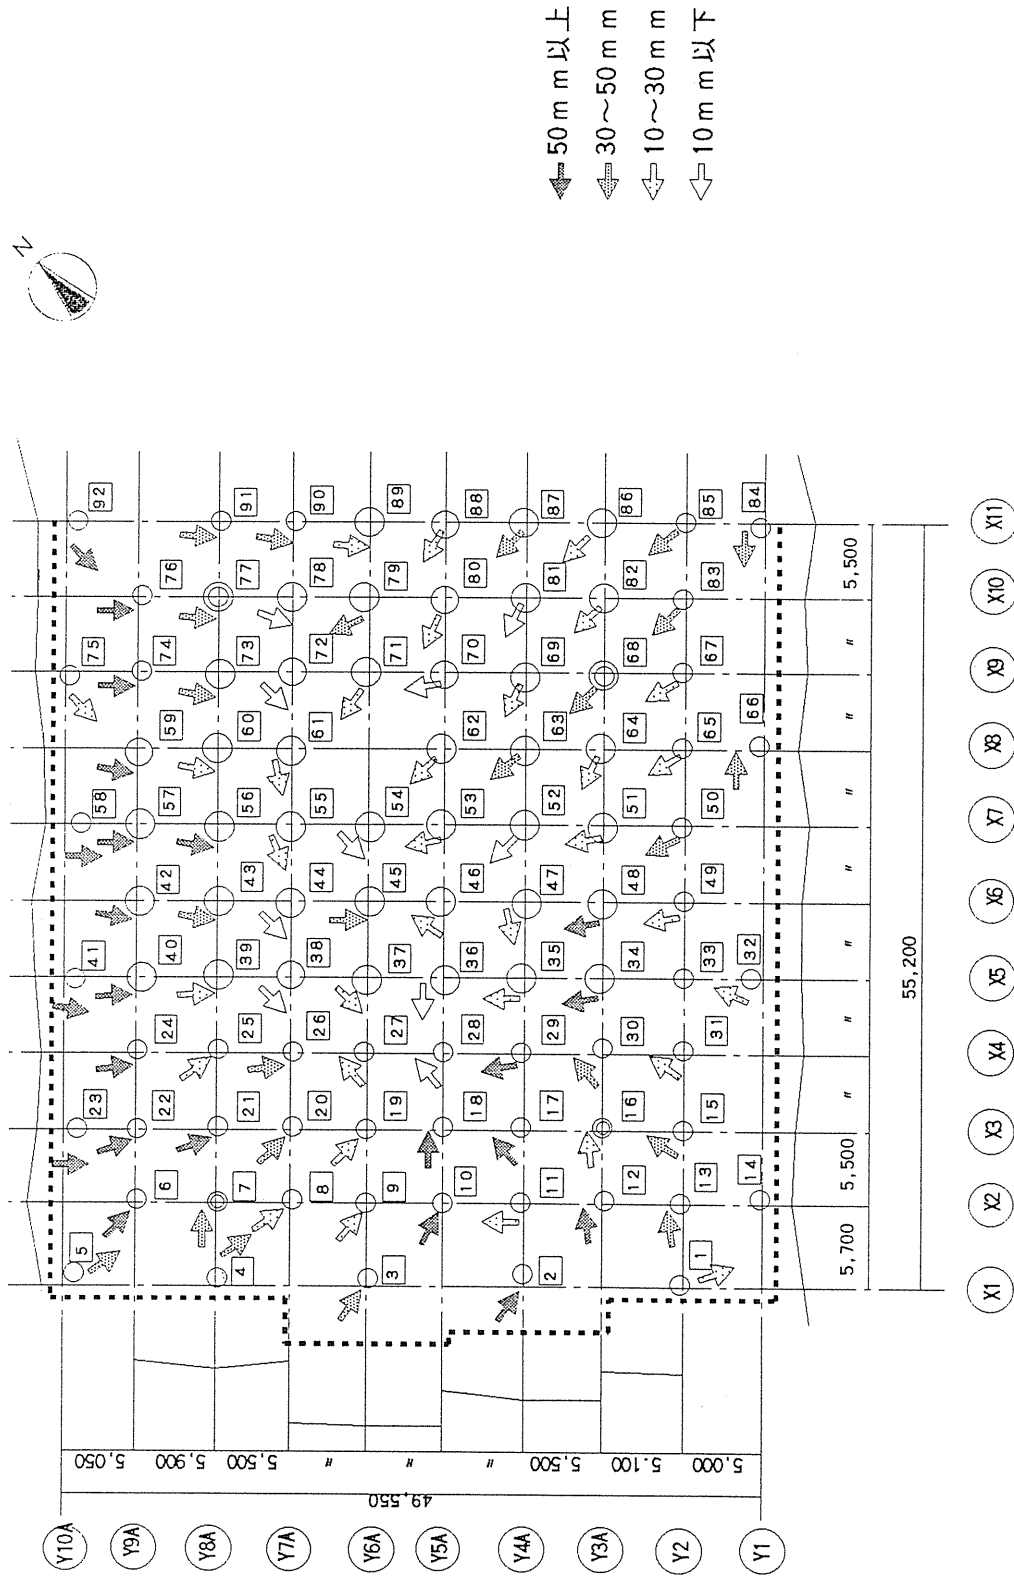
图 3.2.4.17 地盘变位图

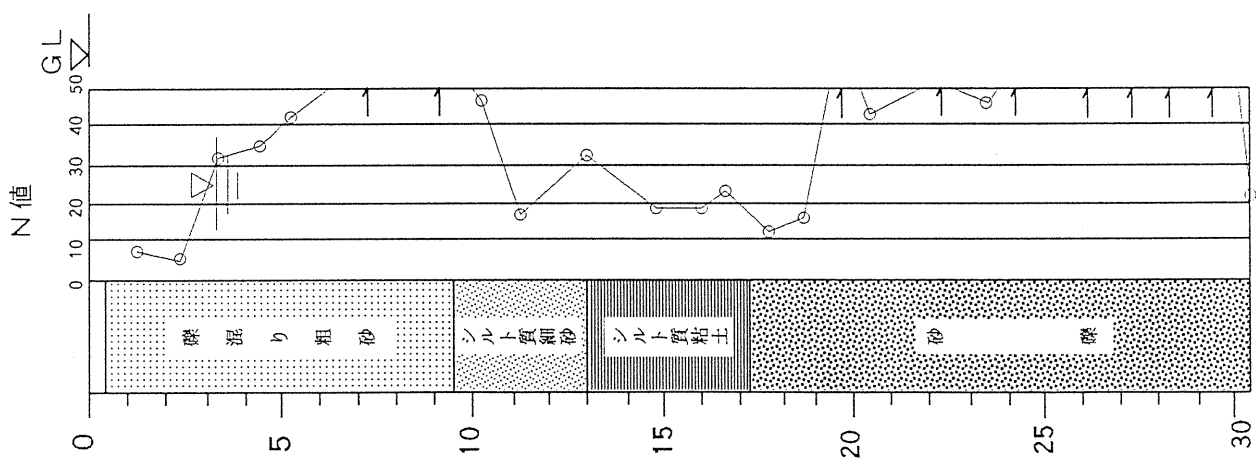
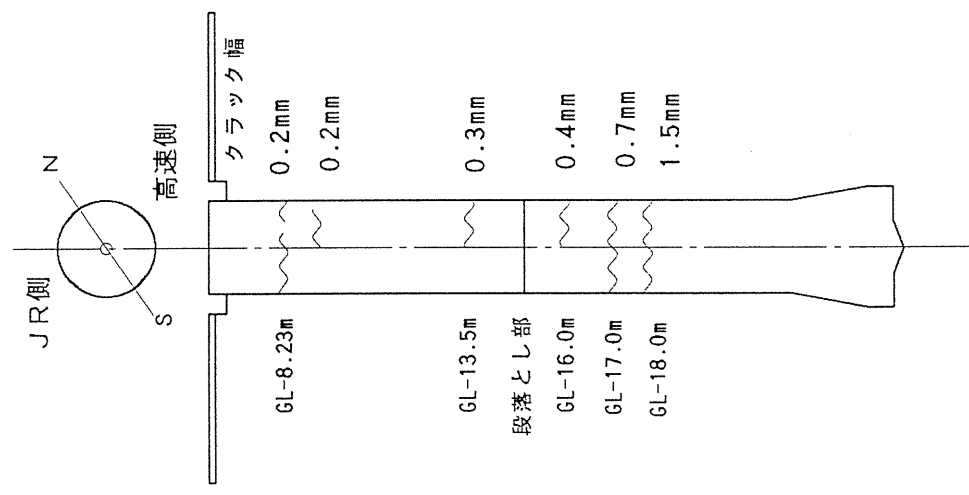
杭径1700mm(拡底部2900mm)  
コア深度GL-19m

図3.2.4.19 場所打ち杭の被害

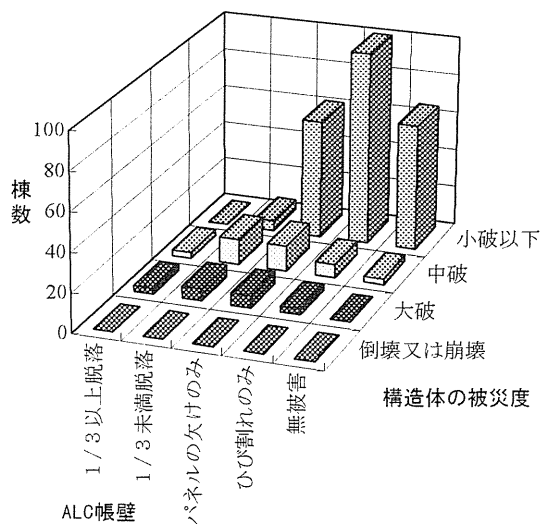
図3.2.5.3 S造における構造体の被災度とALC帳壁の被害

①S造における構造体の被災度ランクとALCパネルの被害程度との関係を図3. 2. 5. 3に示す。S造における中破の被災度ランク判定の1条件として「外壁ALC板の1/3以上が落下し若しくは落下しそうになっている」があげられている。このため、構造体の被災度ランクとALCパネルの被害程度は独立した関係ではない。S造における窓ガラスの被害程度（図3. 2. 5. 5）と比べると、ALCパネルの（1/3以上脱落）+（1/3未満脱落）は、窓ガラスの（50%以上破損）+（各階に破損）より、構造体の同一被災度で見ると相対的に多い。

また、小破以下では脱落もないわけではないが、パネルの欠けやひび割れが多くなっている。

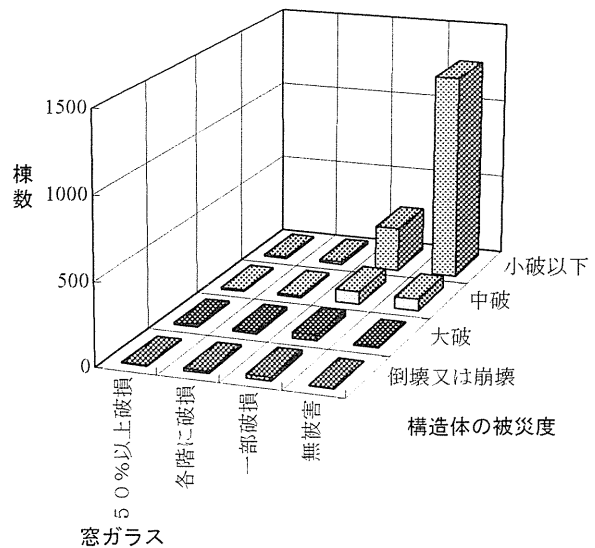
図3.2.5.4 RC造における構造体の被災度と窓ガラスの被害

②RC造における窓ガラスの被害は構造体の被災度ランクが小さくなるにつれて小さくなり、窓ガラスの一部破損が相対的に多い（図3. 2. 5. 4）。構造体が大破、中破、小破以下の被害（すなわち倒壊又は崩壊以外）の建物について、竣工年別に窓ガラスの被害程度を見ると、1955年頃をピークに被害が減少している（図3. 2. 5. 6）。1978年2月20日宮城県沖地震における窓ガラスの被害報告（文献1）では次のように述べている。「窓ガラスの被害は硬化性パテどめのはめ殺し窓に多く、1965年頃からガラスの取り付けには弾性シーラントがさかんに使われるようになり、硬化性パテを用いたのはめ殺し窓が減少した」。新しい建物での被害の減少は構造体の耐震性能の向上ばかりでなく、窓ガラス工法や材料の改善が反映したものと考えられる。なお、建設省告示

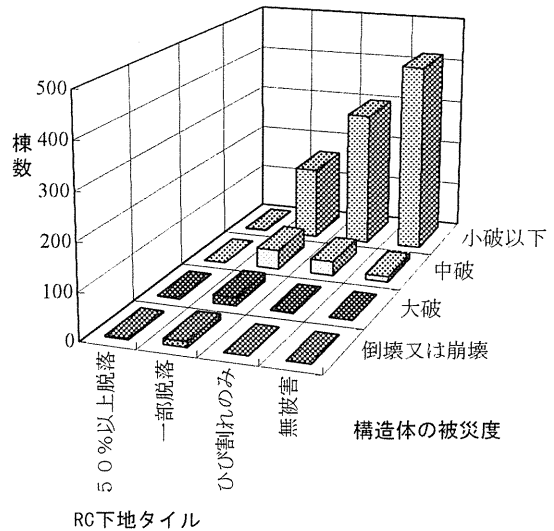
図3.2.5.8 RC造における構造体の被災度とRC下地タイル張りの被害

⑥RC造におけるRC下地タイル張りでは、小破以下で一部脱落、ひび割れが多い（図3. 2. 5. 8）。

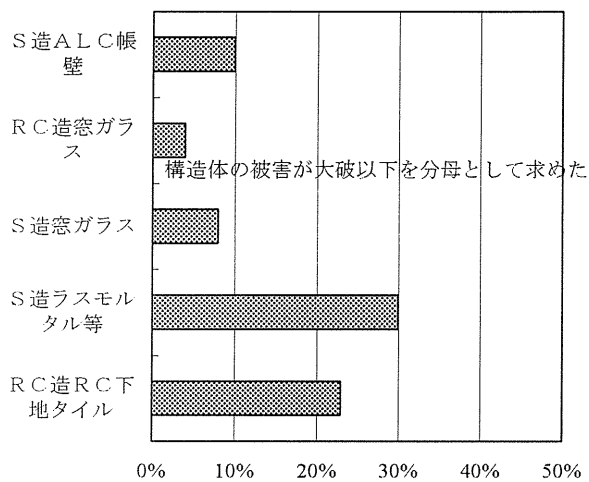
図3.2.5.11 脱落・落下に相当する非構造部材の被害率

日本建築学会「非構造部材の耐震設計指針」の強制変形角に対する設計目標にもとづいて、今回の地震は①地震の強さは「大地震」、②建物の重要性は「その他の建物」、③避難に及ぼす影響が「あり」と仮定すると、ここで対象とした非構造部材は脱落なしが設計目標となる。非構造部材の設計という点から見ると構造体が倒壊又は崩壊の場合、対応は困難であるので、構造体の被災度ランクが大破以下の建物を対象に検討を進める。図3. 2. 5. 11は非構造部材の損傷が脱落・落下に相当する被害（表3. 2. 5. 3）について、その比率を求めたものである。調査票で被害程度の分け方が各非構造部材ごとに統一がとれていないため、判断はむづかしいが、脱落・落下が多いのはラスモルタル、RC下地タイル、ALC、窓ガラスの順になる。

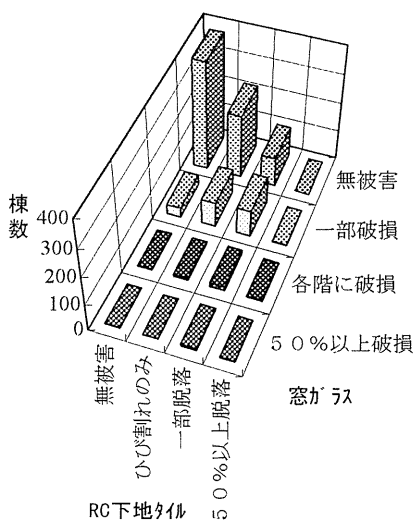
図3.2.5.12 窓ガラス破損状況×RC下地タイル (RC+SRC)

図3. 2. 5. 12は、RC造、SRC造で、タイル張りとは窓ガラスの両者の被害状況を比較したものである。窓ガラスが無被害でタイルに何らかの被害ありの棟数は、タイルが無被害で窓ガラスに何らかの被害ありの棟数より大きくなっている。すなわちタイル張りの損傷は窓ガラスの損傷に先行して発生している。S造では、窓ガラスとALC帳壁、ラスモルタルの3者の被害状況を相互に比較した（図3. 2. 5. 13～15）。各図とも、対象建物は同一でこの3者の非構造部材を有する建物である。RC造（SRC造を含む）と同様に比較すると、ラスモルタルの損傷が先行し、ALC帳壁、窓ガラスの順になる。この順位は脱落、落下に相当する非構造部材の被害率（図3. 2. 5. 11）の順位と同じである。

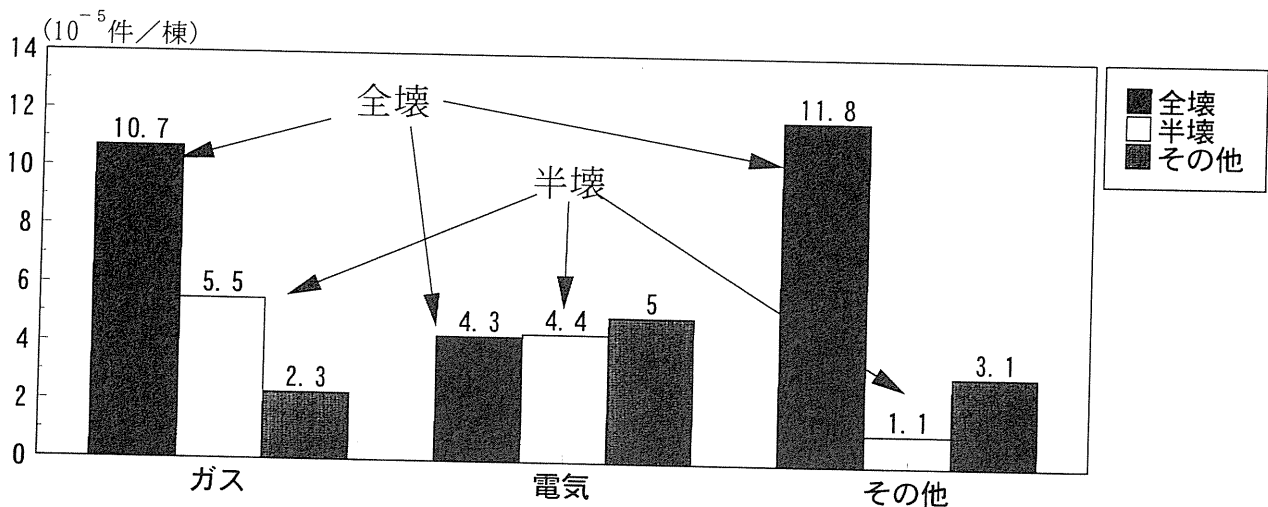
図 3.3.1.1 出火建物の被害程度・出火原因別出火率

表3.3.1.2から出火率のみを図3.3.1.1に示す。ガス関係が原因の火災は、地震動による被害の程度が多きほど出火率が高い。建物の損壊がガス配管に損傷を与えて漏洩を引き起こした結果と考えられる。一方、電気関係が原因の火災は、建物の被害がなくても火災が同様の比率で発生している。この場合、家の中が地震の強い揺れによって家具が倒れ、物が散乱している状態のところに、壊れた金魚鉢から飛び出たヒーター、転倒した電気ストーブ、コードの引きちぎれ等の状況が重なり、電気が復旧されたこと及び居住者が避難等によって出火場所近傍におらず初期消火がなされなかったことによって出火したものと考えられる。これらのことより、建物を倒壊させないようにすることや、家具・器具を転倒させないことは、地震時に人命を守るとともに、出火原因を減らすことにより、同時多発火災の件数を減らし、結果的に市街地大火を発生させないことにつながる可以看出。

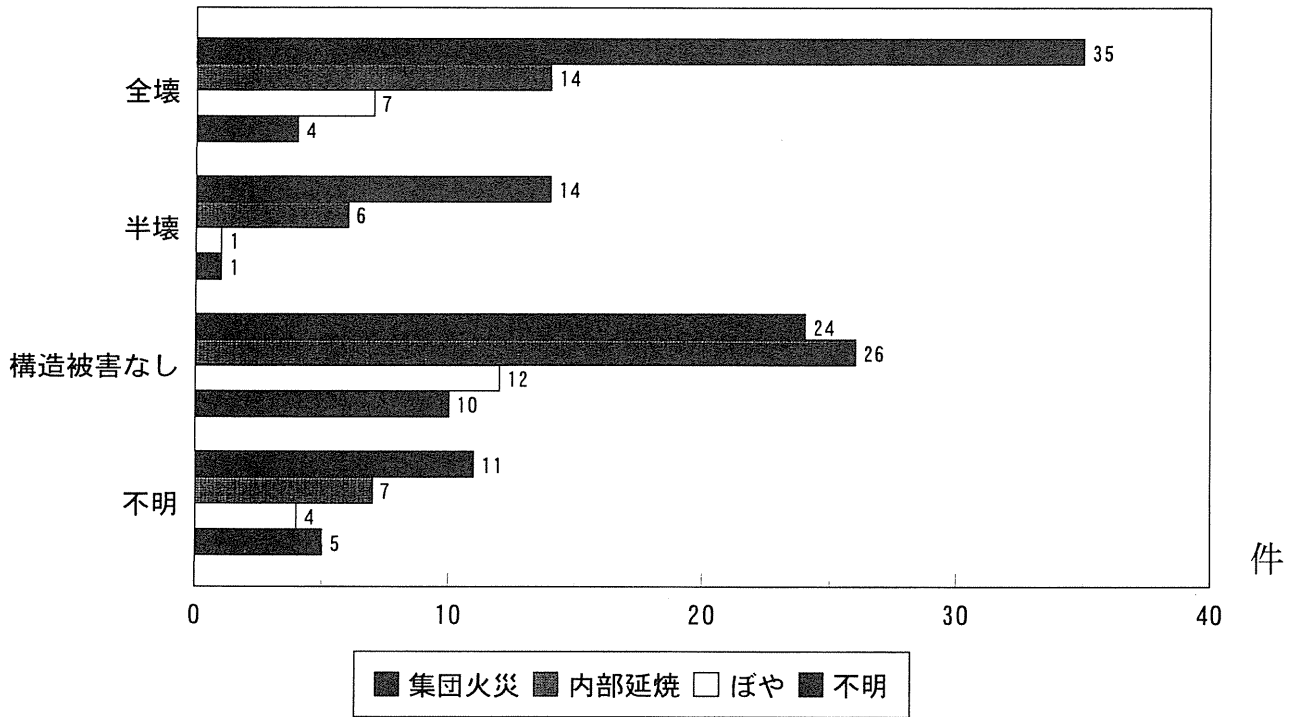
図 3.3.1.2 出火建物の構造被害程度別延焼程度（神戸大学調査資料、文献 2 より作成）

以上見てきたことより、直下型地震が発生したときに全壊・半壊となる建物の数を減らせれば、同時多発火災の数を減らすことになるとともに、発生した火災が延焼拡大しやすくなるケースを減らすことになり、結果的に地震後に発生した火災が市街地火災となることを防止することにつながる事がわかる。

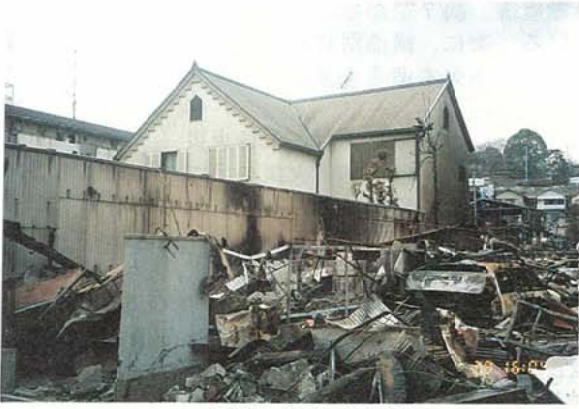
写真4.3.1 事例①

以上の焼け残った住宅に共通した点は、地震動による倒壊や外壁の損傷がほとんどなく健全に残ったものであったこと、狭小な宅地の中においても隣棟間隔が比較的確保された住宅であったこと、隣棟間隔が確保されない場合は、防火外壁や塀、金属製の雨戸などによって火災による輻射熱を遮っていることである。

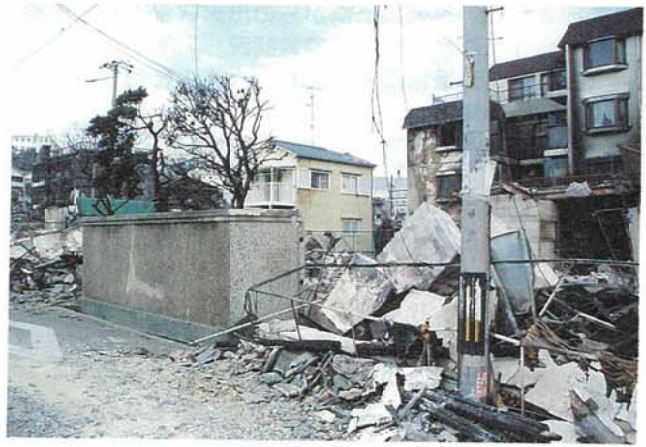
写真4.3.2 事例②

事例②の住宅は同じく周辺が全焼している中で焼け残っている。地震によって損傷を受けなかった防火外壁と建物周囲の3m程度の隣棟間隔が相まって類焼防止の効果を発揮した。

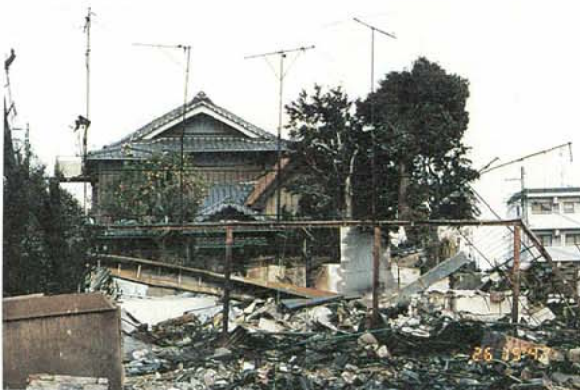
写真4.3.7 事例⑥

事例⑥は、半島状に焼け残った在来木造住宅である。新しくはないがメンテナンスが良く、屋根も剥落しておらず、ほとんど被害を受けていないように見える。南側の豊富な植栽が効果的に延焼防止の役割を果たしたと考えられる。植栽があることは、その樹影で輻射熱を遮るとともに樹木があることにより自ずと空地が存在することになり隣棟間隔が確保され、家屋の受ける輻射熱が弱まることになる。

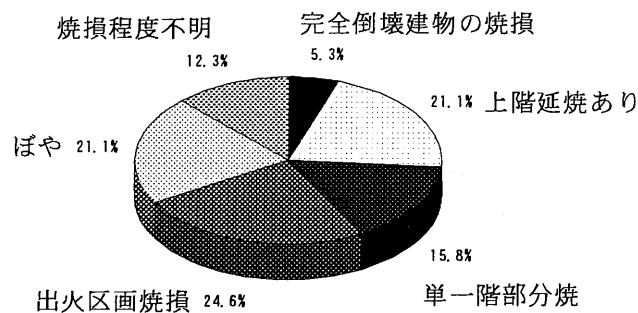
図3.3.3.1 耐火建築物における単体火災の焼損程度 (地震後3日間)

消防機関の活動が通常時に比べて低下していることから、図3.3.3.1に示すとおり建物内で延焼拡大した割合が高い。特に2割以上の火災において上階延焼している。

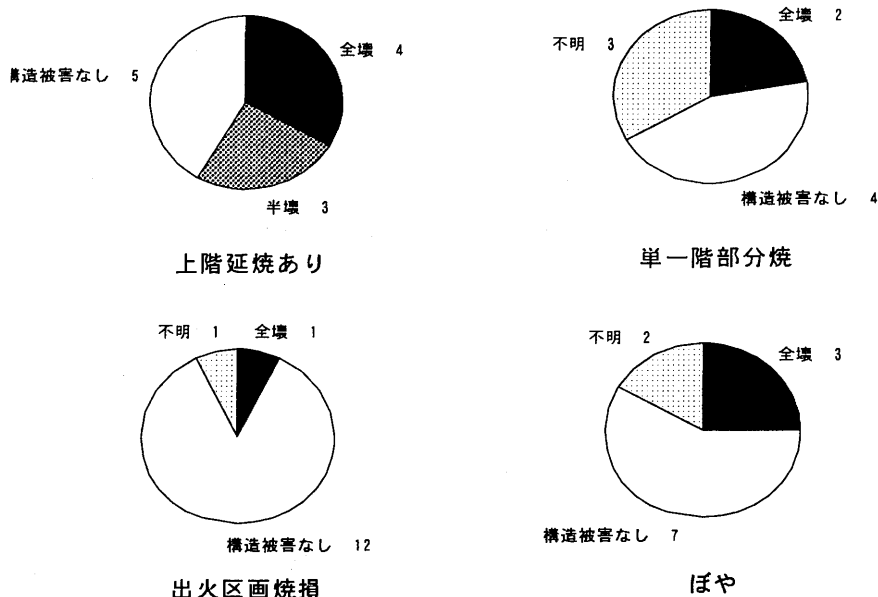
図3.3.3.2 耐火建築物における単体火災建物の構造被害と焼損程度の関係 (地震後3日間)

図3.3.3.2に示すように上階延焼した12件の火災のうち7例が地震によって全壊・半壊となっていた建物で発生しているのに対し、出火区画内(共同住宅の場合は出火住戸内)に焼損がとどまった14件の火災の場合は、その12件までが地震による構造的な被害を受けていない。これらのことから、地震により構造

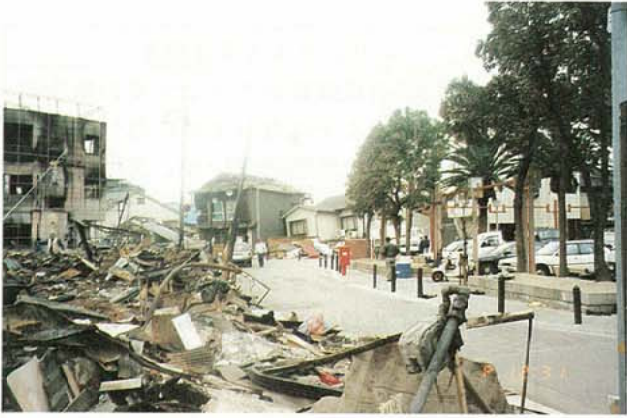
写真3.3.4.1 大国公園

都市公園による焼け止まり線の顕著な例が、須磨区で区画道路の交差点に菱形に設けられた大國公園（面積約0.17ha）に見られる（写真3.3.4.1）。また、公園以外でも、個人の住宅が敷地内の樹木により隣地からの延焼を免れたのではないと思われる箇所が数カ所で見受けられた。一例が灘区篠原南町二丁目の木造の個人住宅である（写真3.3.4.2）。北側道路の敷地であり、南、西、東の三方を火に囲まれたが、常緑高木の厚い葉群に守られたかのように住宅が焼けずに残っていた。

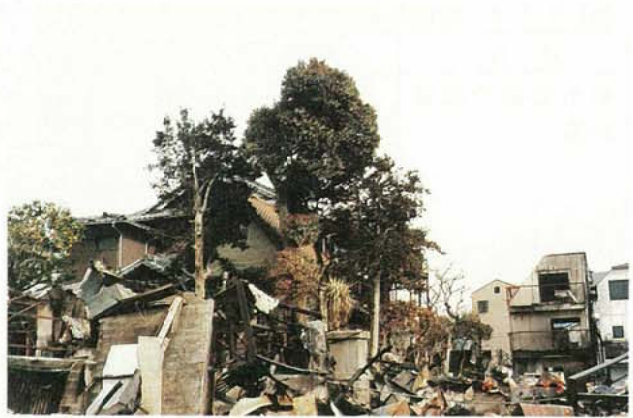
写真3.3.4.2  
 灘区篠原南町二丁目 延焼を免れた木造個人住宅
