外装タイル張り仕上げ材の経年劣化による 剥離・剥落発生メカニズム

建築生産研究グループ 研究員 根本 かおり

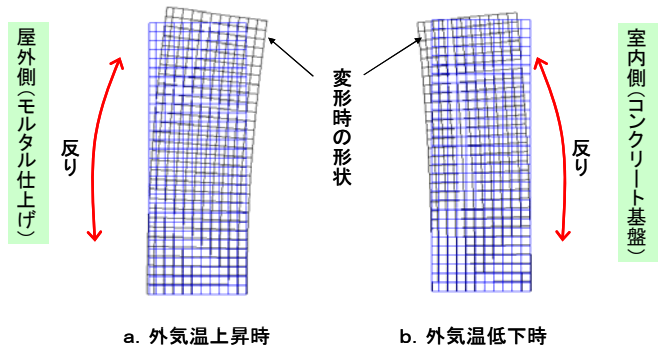
図 1 変形図 (1000 倍に拡大表示)

試験体内部に生じる応力と熱による試験体の変形を有限要素法 (FEM) で解析した。また熱伝導解析値は、モルタル塗厚 10mm、コンクリート躯体厚 100mm の壁モデル試験体を用いて、仕上げ面から熱冷環境の付加実験をおこない、内部温度を仕上げ面から反対側のコンクリート表面まで 1cm 間隔で熱電対を試験体中央に埋めこみ測定し、この値と比較した。その結果、本解析値はコンクリート表面付近でやや実験値と異なるものの概ね良好に対応していることが確認された。図 2 に試験体の代表的な変形状態を示す。同図 a のように外気温上昇時はモルタル仕上げ側に伸びが生じ、外気温低下時には同図 b のように仕上げ側は収縮する。これらの変形時の中央接着界面近傍の主応力図を図 3 に示す。同図から、外気温上昇時はモルタルとコンクリートの境界に直行する(面外)方向に圧縮応力が作用するのに対し、外気温低下時は境界の面外方向に引張応力が作用している。この結果から外気温低下時に剥離が発生しやすい状況であることが分かった。

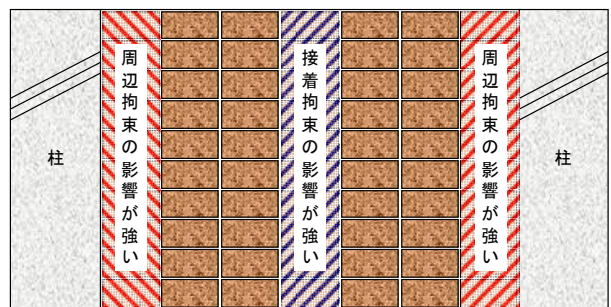
図 5 柱から周辺拘束を受けるタイル張り仕上げ試験体

タイル張り仕上げのムーブメントが、コンクリート躯体の接着面から受ける接着拘束や、建物形状により柱などから囲まれて受ける拘束(以後、周辺拘束と記す)からどのような影響を受けるのかを調べるため、仕上げ面から湿度変化を与えてひずみ測定実験をおこなった。ひずみ測定値から応力ひずみを求めた結果を図 4 に、試験体形状と外部拘束による応力ひずみが集中する位置を図 5 に示す。図 4 から周辺拘束の影響は直接拘束される端部に集中しており、特にモルタル下地に応力が大きく発生していることが分かった。また、コンクリート躯体の接着拘束は端部よりも中央部のモルタルに大きく表れることが分かった。すなわち、端部は接着による拘束が弱く、かつ周辺拘束を受ける場合応力ひずみが集中するため、端部から剥離が発生しやすいということが確認された。

タイル張り仕上げは周辺拘束を受ける場合、直接拘束される仕上げ材端部に大きな負荷がかかる。また、コンクリート躯体からの拘束(接着)力は中央部が大きく端部は小さい。剥離発生防止のため仕上げ材端部にかかる負荷を緩和させるためには、伸縮調整目地の設置が有効である。ただし、目地に用いるシーリング材の耐用年数は一般に 5~10 年程度、一方タイル張り仕上げの耐用年数は 10~15 年程度とされているため、外装タイル張り仕上げを長く安全に利用するためには、シーリング材の取替えや仕上げ材の定期的な劣化診断、
