能登半島地震及び三重県中部を震源とする地震 の現地調査の実施状況について

国土交通省 国土技術政策総合研究所
独立行政法人 建築研究所

(1) 平成19年能登半島地震初動調査報告(4月6日付け公表版、一部加筆)

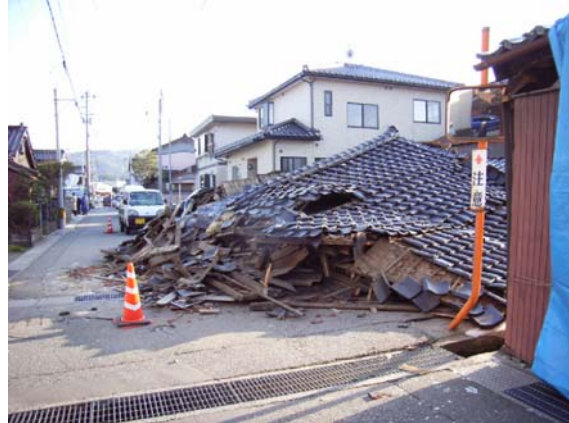
- ・ 比較的古い家屋が密集しているが、比較的店舗の割合が高い。朝市通り商店街なども含む。
- ・ 土塗り壁などを有する比較的古い構法による建物（写真 5.5）や、構造的配慮が不足しているであろうと想像される店舗（写真 5.6）や1階が倉庫か車庫としている家屋（写真 5.7）が選択的に倒壊または大破していた。道路をふさぐような倒壊例（写真 5.8）も散見された。
- ・ ほぼ倒壊に近いS造（写真 7.3）もあった。朝市商店街は比較的被害は軽微。
- ・ K-net 輪島付近の正覚寺は、ガラスのカーテンウォールが部分的に割れたり（写真 5.9）、傾斜するなどの被害があり、鐘突堂は倒壊していた。一方、正覚寺から 150 m 程度しか離れていない浄願寺は、ほぼ無被害（写真 5.10）であった。

写真 5.8 道路をふさぐ倒壊例

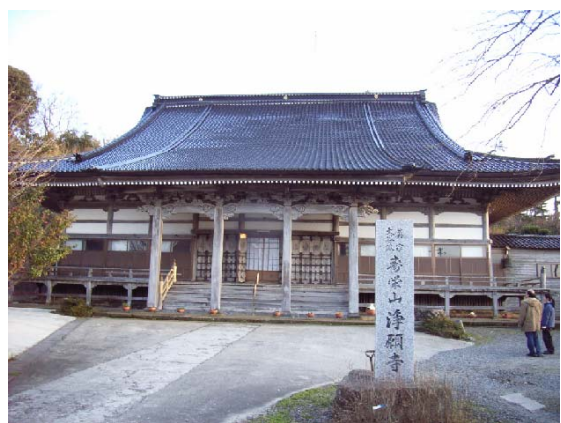
写真 5.10 ほぼ無被害の寺社建築

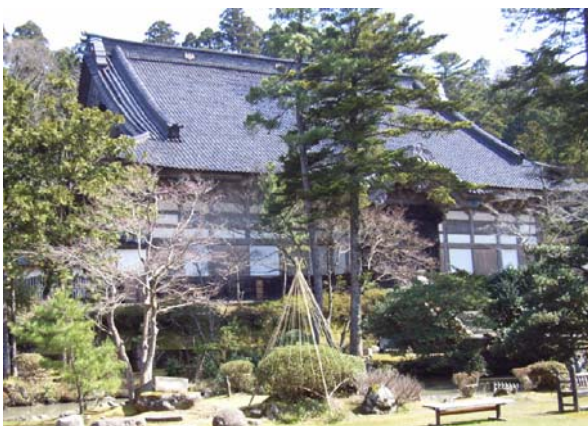
寺社建築では、総持寺の山門（写真 5.16）や本堂（写真 5.17）はほぼ無被害に見えたが、手洗い場の東屋が倒壊（写真 5.18）し、山門の奥左側の建物が極めて大きな被害（写真 5.19）を受けていた。一方、興禅寺は、大部分が倒壊（写真 5.20）し、壊滅的な被害を受けていた。

写真 5.17 ほぼ無被害の総持寺本堂

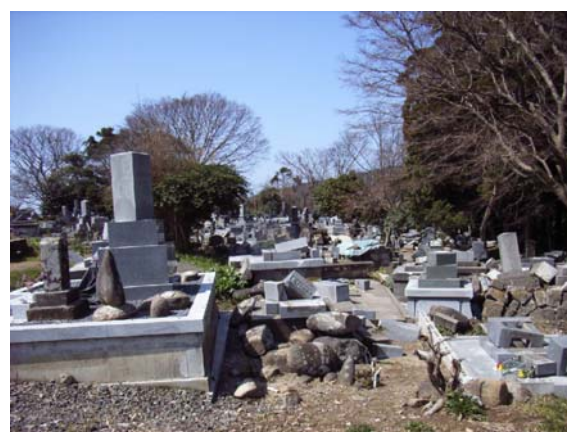
道下地区の南側に隣接する丘の上にある墓地における墓石の転倒状況（写真 5.28）から、主として東西方向に大きな震動を受けたと思われる。東西方向が目抜き通りの方向でこれに面する建築物の間口には開口が多く、直交方向は比較的壁が多いため、東西方向が弱軸方向となっており、同方向大きな残留変形を有する建物（写真 5.29）が多いが、これに直交した住戸は南北方向に大きな残留変形を有するもの、特に道路側に大きな残留変形を有する建物（写真 5.30）が比較的多きのが目に付いた。

写真 5.28 ほぼ全て東西方向に倒れた墓石

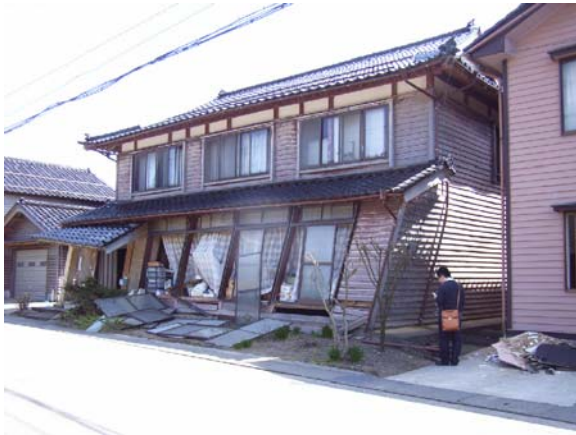
写真 5.29 通りの方向の残留変形が大きい住宅

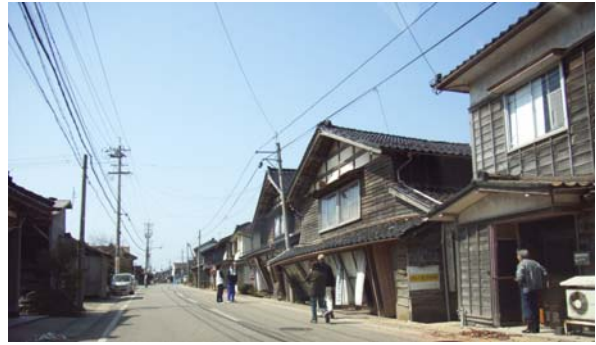
写真 5.30 道路側に大きく傾斜した家屋群

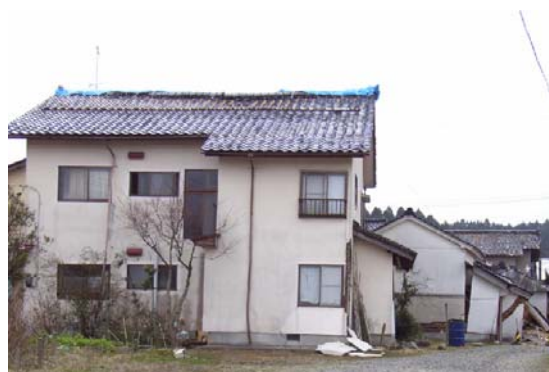
目抜き通りの商店の裏には一般的な木造住宅が建っており、専用住宅の倒壊例はほとんどないが、被害を受けた建物は多くあった。（写真 5.36）3月27日現在、一部では倒壊した家屋の撤去が始まっていた。商店街の中程には、川が流れ水上交通の面影が残る（写真 5.37）が、擁壁には被害がほぼ無いようにみえた。県道1号線の両側にも店舗、または店舗併用住宅が隙間無く並んでおり、中には数十 m 奥まで続く町屋（写真 5.38）もあった。倒壊した建物（写真 5.39、5.40）は少ないが、極めて大きな残留変形があるなどの大きな被害を受けたもの（写真 5.41、5.42）が多くあった。通りに面した店舗併用住宅などを中心に見える範囲で被害棟数をカウントしたところ、61棟のうち、倒壊4棟、残留変形が主観的に1/10 rad程度あるもの、または柱等の構造躯体の折損が外部から確認できたものが23棟確認された。残りの34棟も無被害ではなく、屋根瓦や外壁の一部崩落などの被害はあるものの残留変形が1/10 radに達しないもの、外部から構造躯体の折損が確認できなかったものを含んでおり、自治体が発行する罹災証明における全壊・半壊等とは何ら関係がない。

写真 5.36 商店街裏手の住宅

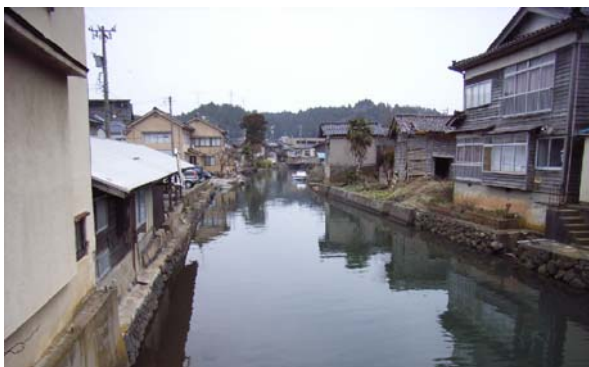
写真 5.37 商店街を流れる川

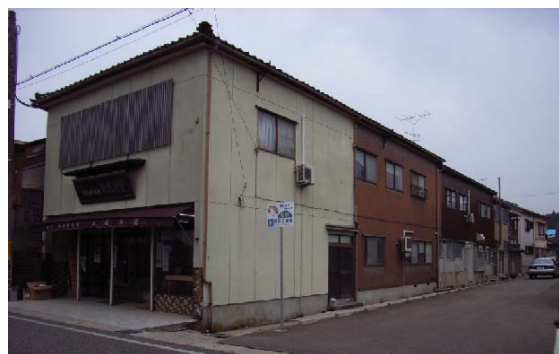
写真 5.38 数十 m 奥まで続く町屋

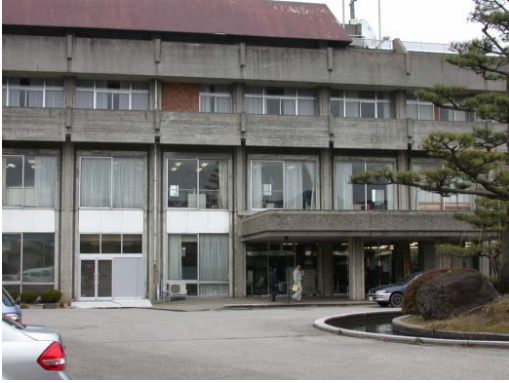
RC造3階建て。新耐震以前の建物で、耐震補強はなされていないが、地震による構造体の被害は見られない(写真6.14)。建物の裏庭に、震度計が設置されており、震度6強が観測された。建物周辺には、液状化の跡が見られる(写真6.15、6.16)。また、地震直後にオフィス家具が散乱した(写真6.17:写真は田鶴浜支所の方から頂いたもの)。

写真 6.14 田鶴浜町役場

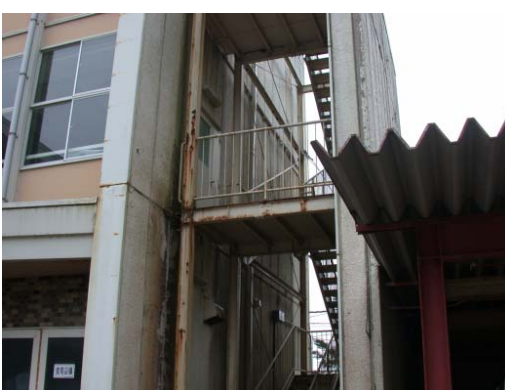
輪島市の大屋小学校と同じタイプの鉄骨造3階建て（写真7.4）。昭和54年建設で、耐震補強はなされていない。高台の上に位置しており、建物周辺の地盤ひびわれは少ない。3階の教室の間仕切り壁が、多数被害を受けており、倒壊したものもある（写真7.6、7.7）。外部鉄骨階段脇の壁材も脱落しかかっている（写真7.9）。鉄骨柱・梁には、座屈・破断等は見られず、建物の残留変形もほとんどない。体育館の床が一部沈んでいるのが確認された。

写真 7.9 外部鉄骨階段（前の写真の妻壁反対側）

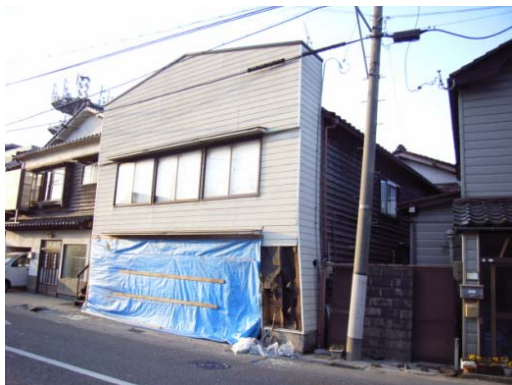
最大加速度は、NS:519 ガル、EW:396 ガル、UD:142 ガル。設置位置は、公園に上がる階段の途中で、平地ではない（写真 8.1）。周辺に中破程度の住宅建物が 2 棟（写真 8.1, 8.2）あるが、とくに他の地域と比べて被害は顕著ではない。

写真 8.2 K-net 輪島 周辺の建物被害

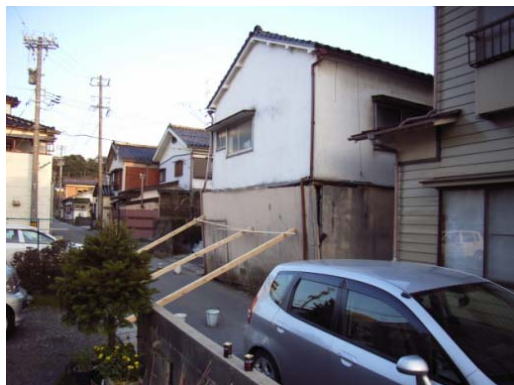
写真 8.3 K-net 輪島周辺で被害を受けた木造住宅

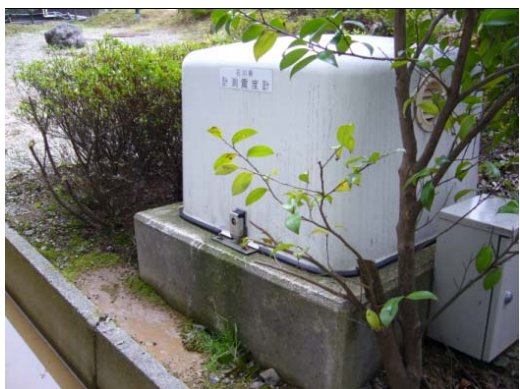
田鶴浜支所庁舎の裏庭に、建物から 1 m 以内の近い場所に設置されている (写真 8.7)。計測器のアウトプットには、2007 年 3 月 25 日 09 時 41 分 49.2 秒、震度 6 強 (計測震度 6.2)、最大加速度は 745.9 ガルと記録されている。震度計は液状化により、基礎が浮き上がって傾いた状態 (写真 8.8) になっている。周辺の地盤変状も著しい。

写真 8.7 石川県震度計
