平成 20 年（2008 年）岩手・宮城内陸地震建築物被害調査報告

Report of the Building Damage by the 2008 Iwate-Miyagi Nairiku Earthquake

平成 20 年 7 月 24 日岩手県沿岸北部の地震建築物被害調査報告

Report of the Building Damage by the 2008 Iwate-Ken Engan-Hokubu
Earthquake

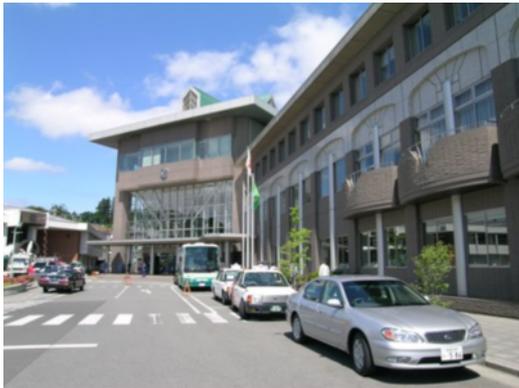
栗原市築館のA建築物では、建築物周囲の間隙（5 cm程度）、内外の柱仕上げ材（タイル）の落下、内装亀裂等の軽微な被害が確認された（図-2.3.1）。

(a) A建築物外観

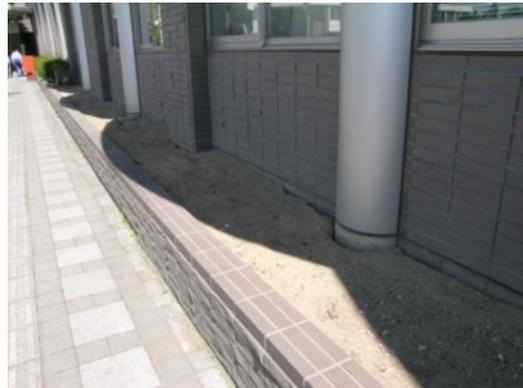
(b) 建築物脚部の地盤との隙間

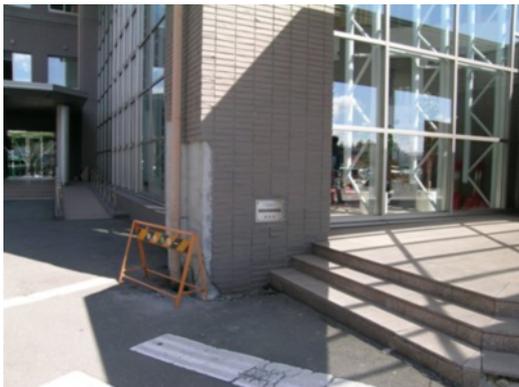
(c) 外装タイルの剥落

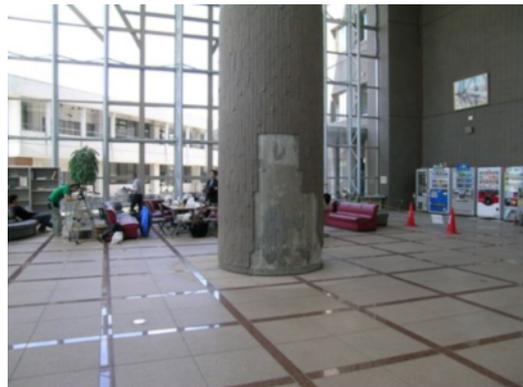
(d) 内部柱の仕上げタイル剥落

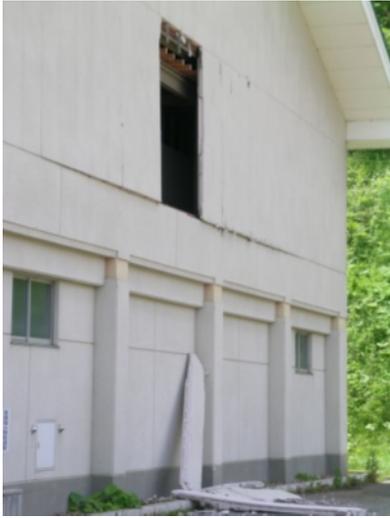
体育館は平成4年に建てられた下部鉄筋コンクリート造、上部鉄骨造の体育館で、西側妻面のALCパネル4枚が落下し、隣接するパネルも下部が外側にずれて危険な状態にある（図-2.3.2）。ALCパネルは、縦壁挿入筋工法により、上部で鉄骨から金物を用いて止めつけられており、下部では鉄筋コンクリート外壁に乗り、縦筋は鉄筋コンクリート壁上のアンクルに対して簡易な溶接がなされていたようである。

(a) 西側妻面の外装ALCパネルの落下

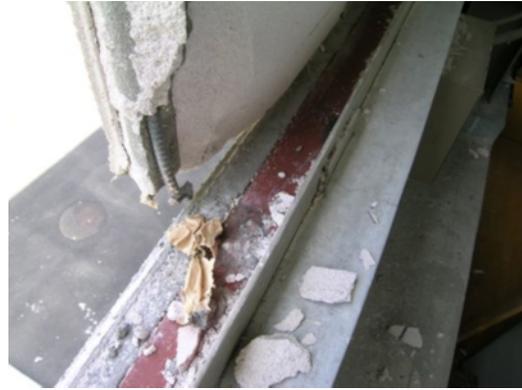
(b) ALCパネル下部詳細

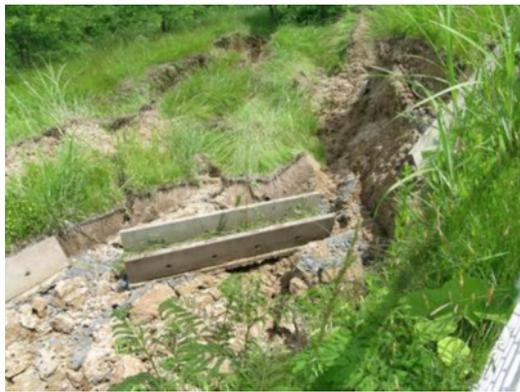
校庭の南側で法面の崩壊があり、校庭に亀裂が生じていた（図-2.3.3）。また、体育館の西側に隣接する木造建物の2階東側部分のサッシに脱落が生じていた（図-2.3.4）。

図-2.3.3 B小学校校庭南側の法面崩壊

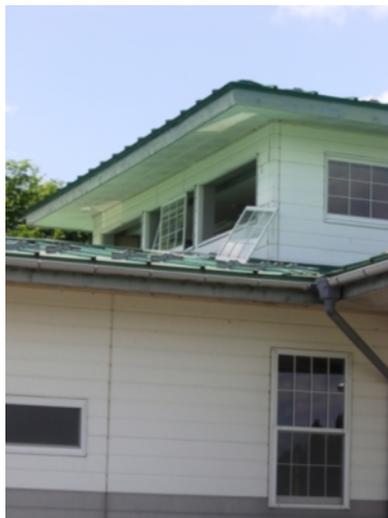
図-2.3.4 B小学校に隣接する木造建物の2階サッシの落下

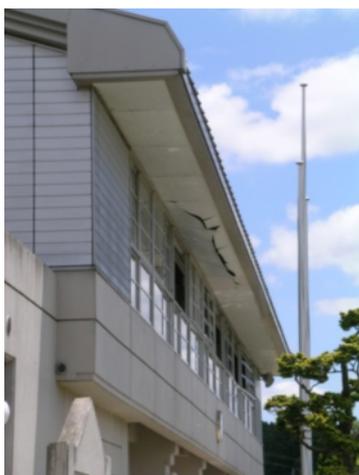
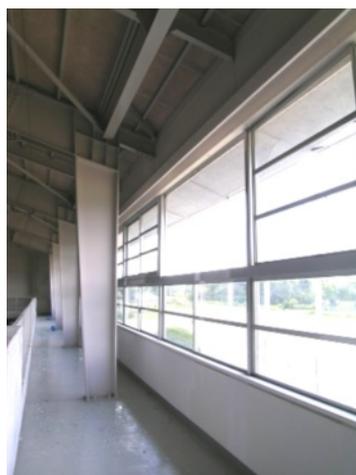
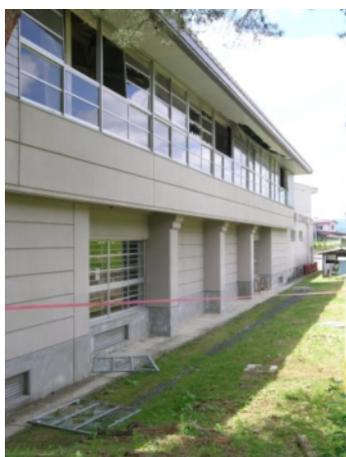
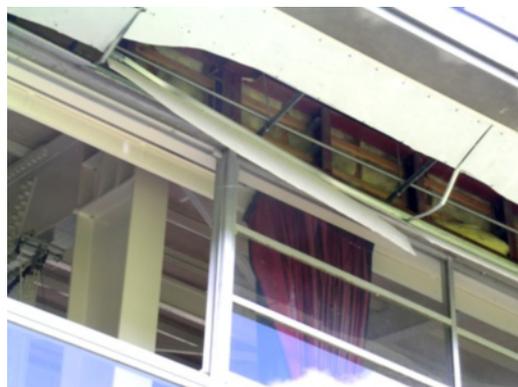
栗原市栗駒稲屋敷にあるC小学校(図-2.3.5)では、体育館(1階RC造、2階鉄骨造)において、窓ガラスの破損、軒天のケイ酸カルシウム板の落下、吊照明の基部のゆがみ等の被害があった(図-2.3.6)。体育館は応急危険度判定では危険と判定されている。

窓ガラスの破損及び軒天の外装材の落下は、南北両面で同様に発生している。3年前の地震(平成17年宮城県南部地震と思われる)においても同様の被害があったとのこと。サッシの上部は、軒のH形鋼には直接取り付けられておらず、軒先に設けた軽量鉄骨下地の垂れ壁につながっており、当該部分の面外剛性の不足によりサッシ上部が面外に振動したり、軒裏の金具が大きく変形した結果、これらの被害につながったと推定される。

図-2.3.6 C 小学校体育館の被害状況

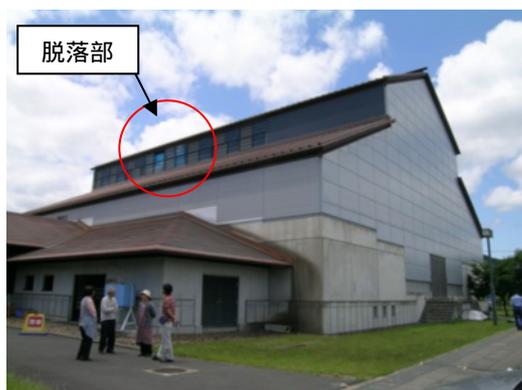
栗原市栗駒岩ヶ崎にあるD建築物において、南側高窓のサッシの脱落の被害があった（図-2.3.7）。応急危険度判定では要注意の判定である。D建築物は体育館（練武場）として利用されており、高窓が設けられた部分を鉄骨トラスとして張り間方向に大きなスパンを飛ばしており、振動による変形があったものと推定される。構造的に対称に高窓が設けられている北面ではサッシの脱落等の被害は確認されなかった（図-2.3.8）。

図-2.3.7 D建築物被害状況

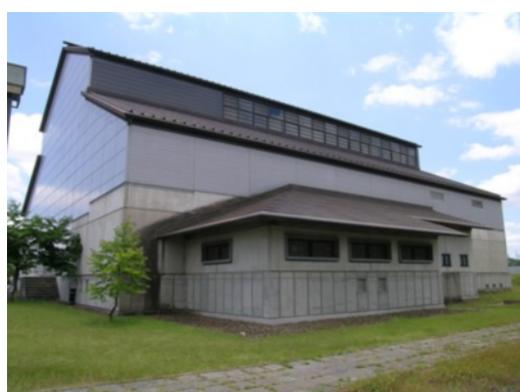
図-2.3.8 D建築物北面（高窓に被害なし）

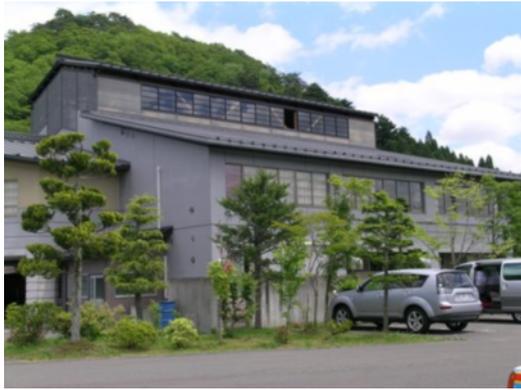
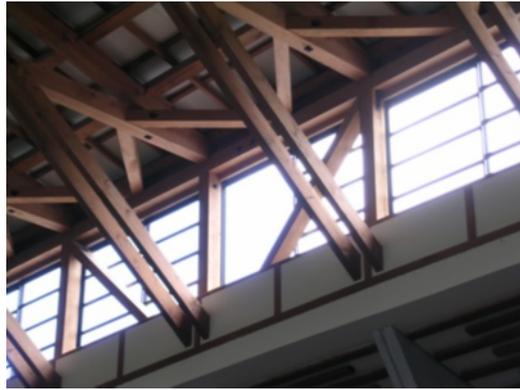
コミュニティホールは、下部が鉄筋コンクリート造で小屋組は木造である。木造小屋組部分に設けられた高窓の1か所でサッシの脱落（図-2.3.9）があった。体育館は鉄骨造で、けた行方向端部には比較的大きな軒の出があり、4隅のうち一か所で軒天のケイ酸カルシウム板の落下があった。また、天井2か所に取り付けられたバスケットゴールのフレームを構成する斜材の接合部が破壊して、一台では斜材1本が脱落、もう1台では斜材1本が垂れ下がる被害があった（図-2.3.10）。

図-2.3.9 E小学校コミュニティホール被害状況

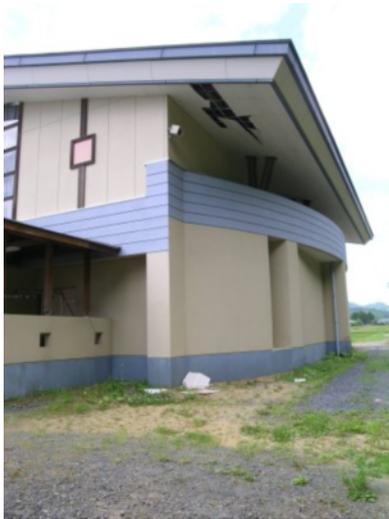
(a) 軒天外装材落下

(b) 軒天外装材落下部分詳細

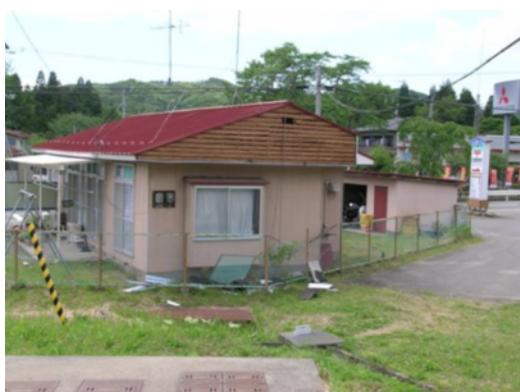
栗駒松倉、栗駒沼倉の両地区では、道路から見る限り住宅の被害が軽微であるが、窓ガラスの損傷、外壁仕上げの剥落（図-2.3.11）、屋根瓦のずれなどが散見された。

図-2.3.11 栗駒松倉地区の住家被害（妻壁仕上げ剥落）

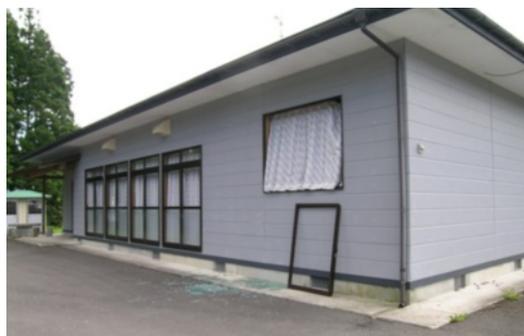
栗駒沼倉上滝の原にあるF建築物では窓サッシの脱落があり、その向かいの2階建て木造住宅で窓の損傷がありシートが張られていた（図-2.3.12）。また、これと隣接する伝統的構法の住宅では、サッシの脱落、土壁の剥落等の被害があったが、残留変形は小さく、木造躯体の損傷は確認されなかった（図-2.3.13(a)～(c)）。また、同敷地内で礎石の上に土台を流した小屋で、壁量が多いこともあり、土台から上が滑動したのみで上部構造の被害がほとんどない建物もあった（同図(d)）。また、その近隣では、補強鉄筋の入っていないと見られるブロック塀の倒壊（図-2.3.14）や、石碑の基部を囲む擁壁の崩壊、水路際の地盤の沈下（2～3cm程度）（図-2.3.15）が確認された。

(a) 建築物F（窓サッシ脱落）

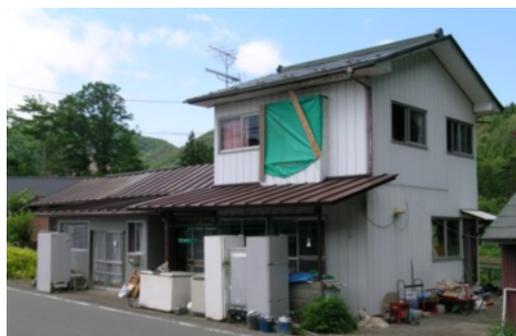
(b) 住宅の窓の損傷

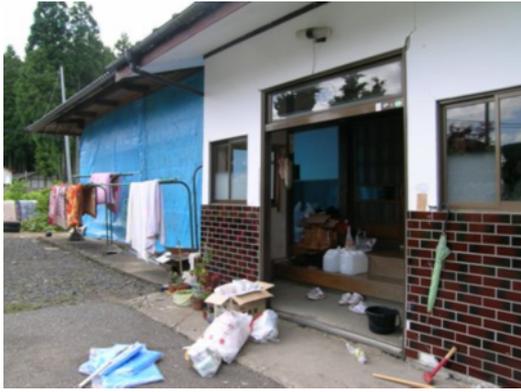
(a) 外壁損傷及びサッシの脱落

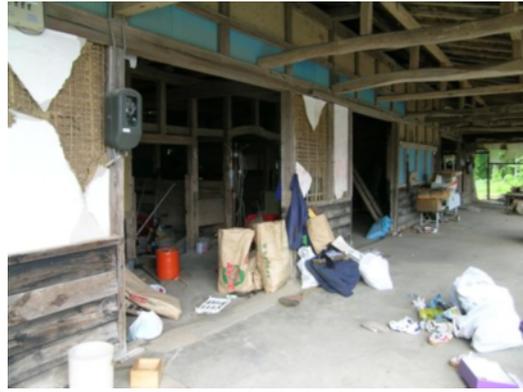
(b) 同住宅牛小屋の土壁剥落

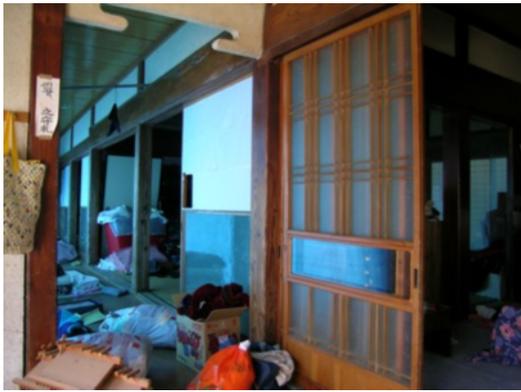
(c) 同住宅内部（特に躯体損傷なし）

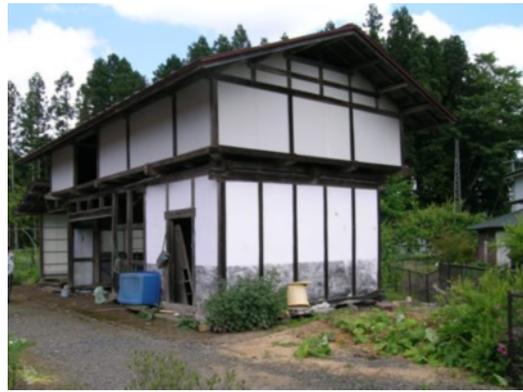
(d) 隣接する小屋（滑動してほぼ無被害）

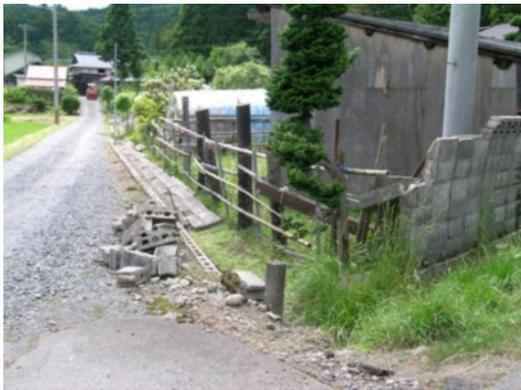
(a) ブロック塀の倒壊

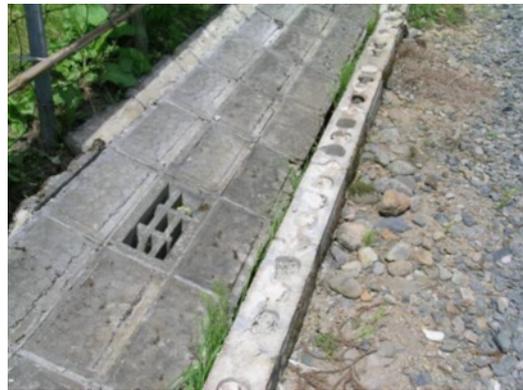
(b) 同詳細 鉄筋は見当たらない

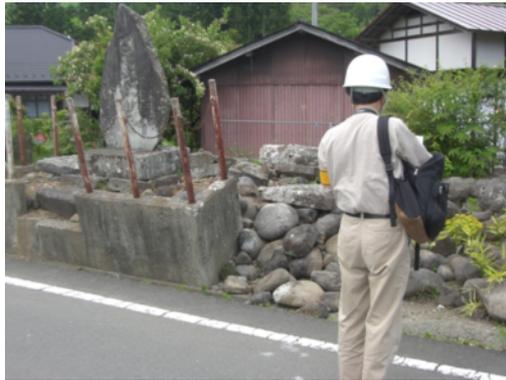
(a) 石碑基部の崩壊

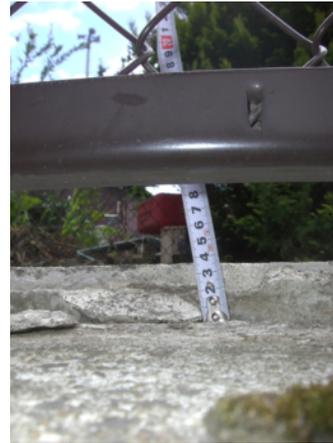
(b) 水路際の地盤の沈下

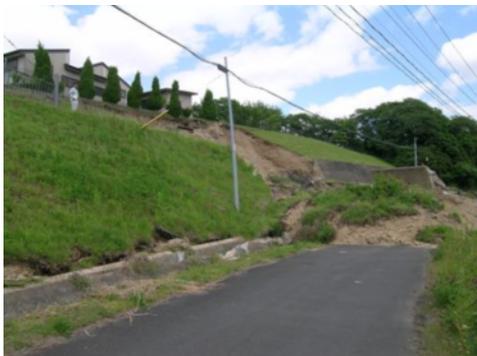
栗原市鷺沢のG工業高校では、敷地南側斜面の盛土擁壁で大規模な崩壊があり、擁壁上部の敷地で地盤に幅10cm程度の亀裂が1メートルほどの間隔で2箇所発生し、建物基礎下に隙間ができる状態となった（図-2.3.16(a)(b)）。敷地は切土・盛土によって4段に造成され、それぞれ盛土端部で軽微な地割れが見られた。また、最上段の擁壁頂部には、はらみ出しを生じていた（同図(c)）。体育館では妻面（西側）の窓ガラス1か所及び北面の窓ガラス1か所の破損、ステージ脇の2階天井板の一部落下があった（図-2.3.17）。

(a) 南側斜面擁壁の崩壊

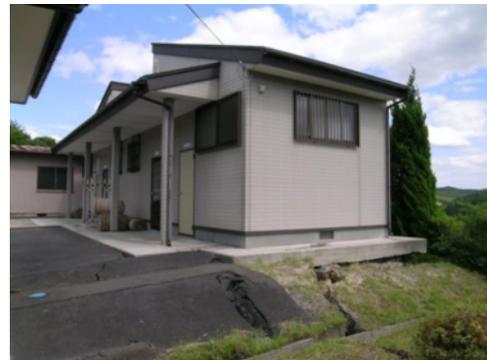
(b) 南側斜面擁壁上部の建物（基礎下に地割れ）

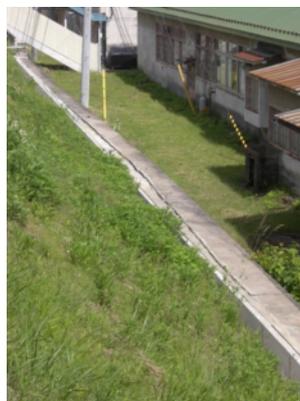
(c) 北側最上段の擁壁頂部のはらみ出し

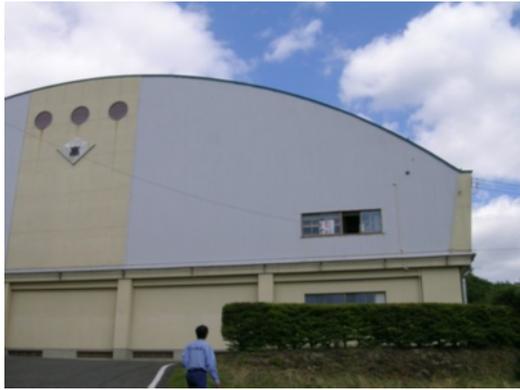
(a) 体育館妻面の窓ガラス破損

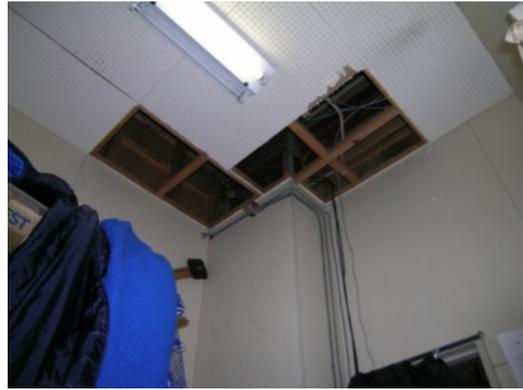
(b) ステージ脇2階天井板の落下

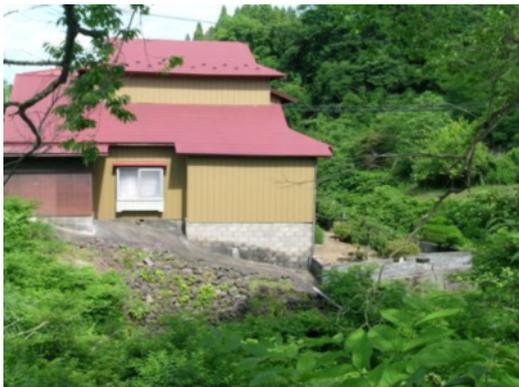
鷺沢南郷の鉛川沿いの住宅で、川側の地盤の擁壁に亀裂が入り、応急危険度判定で要注意とされた例があった(図-2.3.18(a))。川を挟んだ向かい側(西側)の町営住宅の敷地にも亀裂が認められた。道路対面(北側)の店舗併用住宅も要注意の判定であるが、外観上損傷等はなく、詳細は不明である(同図(b))。

(a) 擁壁の亀裂があった住宅

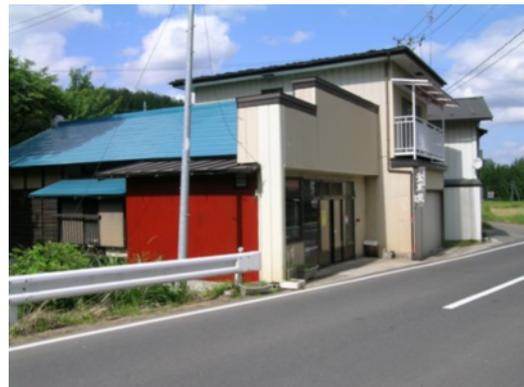
(b) 向かいの店舗併用住宅(要注意判定)

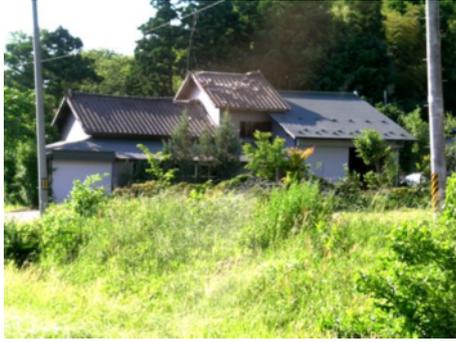
(a) 住宅の棟瓦の落下

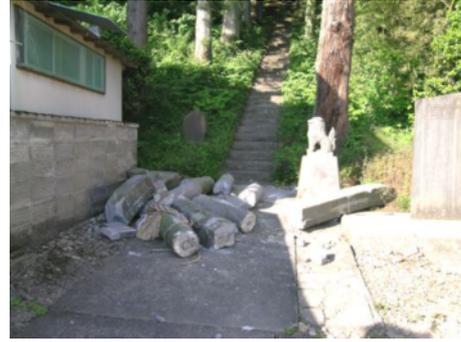
(b) 石造鳥居の倒壊

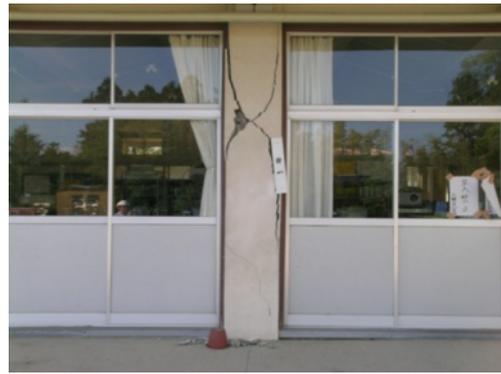
旧校舎は昭和38年に建てられた鉄筋コンクリート造の校舎で、南面外部に面した1階柱11本中、少なくとも7本において、せん断ひび割れが確認された。内部では、階段周り、及び2階の柱にも損傷が認められた(図-2.3.20)。

(b) 1階柱のせん断破壊

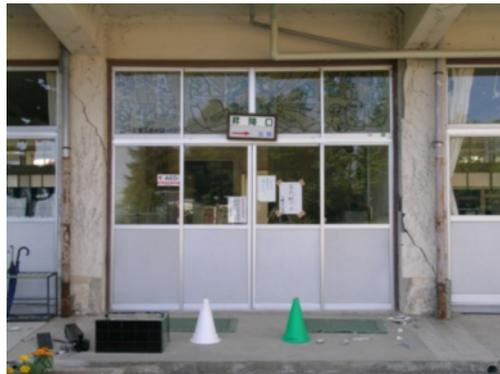
(c) 1階出入口脇の柱の損傷

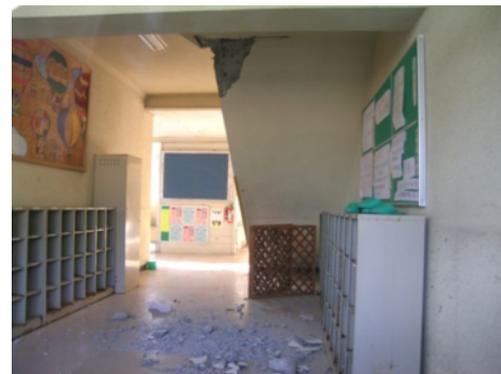
(d) 1階階段上部の損傷

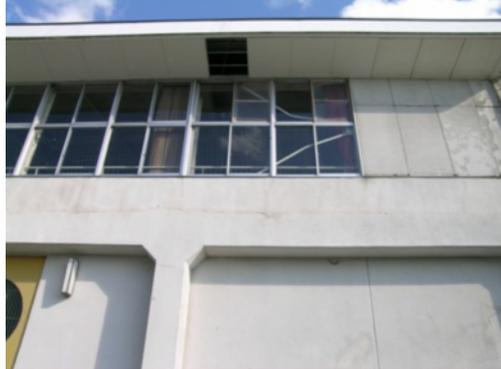
また、体育館は昭和51年に建てられた下部鉄筋コンクリート造、上部鉄骨造の体育館で、鉄骨造部分について、桁行方向に関してはブレースを両端部の架構のみに配置する設計であったが、これらのブレースが、すべての位置(計4箇所)において、座屈及び端部接合部の破壊を生じていた。また、両けた面(南面、北面)での窓ガラスの破損、北面の一部で内装面材の剥離、北側(2か所)及び西側(1か所)の一部軒天の落下等の被害が、確認された(図-2.3.21)。

(b) 軒天落下及びブレース座屈

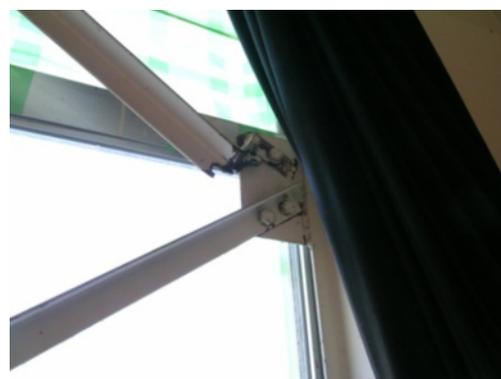
(d) ブレース端部接合部の破壊

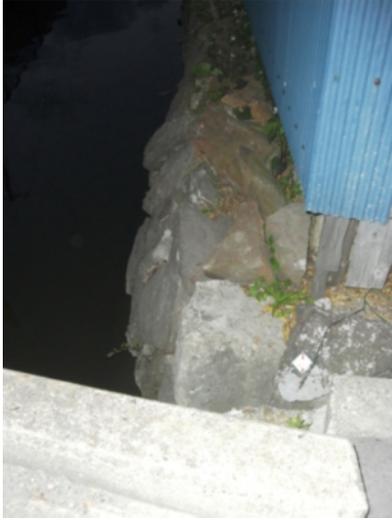
また、市役所西側の水路際の高さ1m程度の石積み擁壁にはらみ出し、モルタルのはがれが見られた(図-2.3.25。今回の地震によるものか不明)。

(a) 擁壁はらみ出し

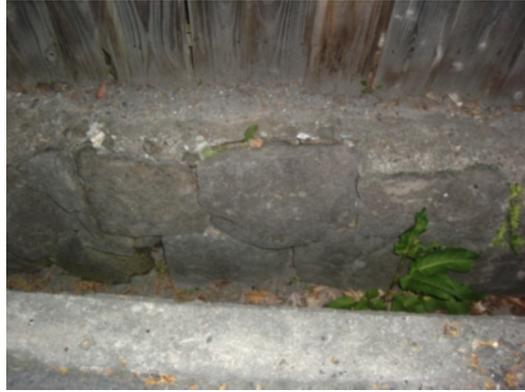
(b) 擁壁モルタルはがれ

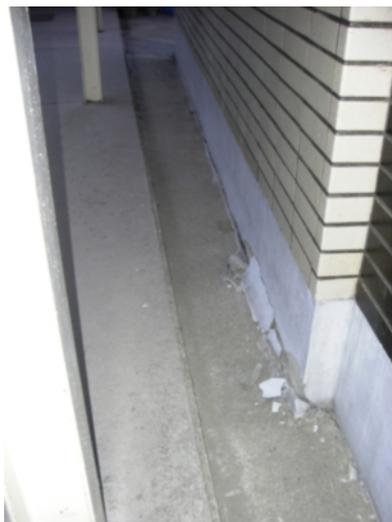
大崎市古川のI中学校においては、RC造3階建ての新校舎（築年不明）の東側妻壁脚部にごく軽微な破損が見られた（図-2.3.26、図-2.3.27(a)）。また、現在は使用されていない木造2階建ての旧校舎（築年不明）の棟瓦の落下が見られた（図-2.3.27(b)）。

(a) 新校舎東側妻壁脚部の破損

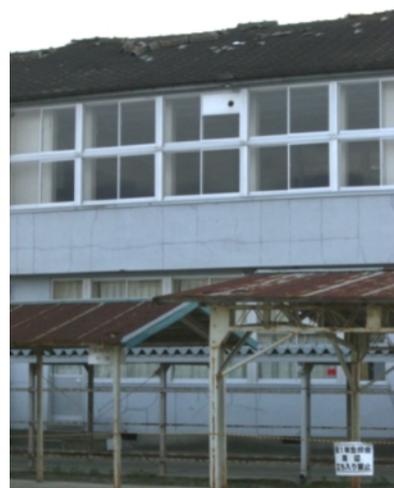
(b) 旧校舎の棟瓦落下

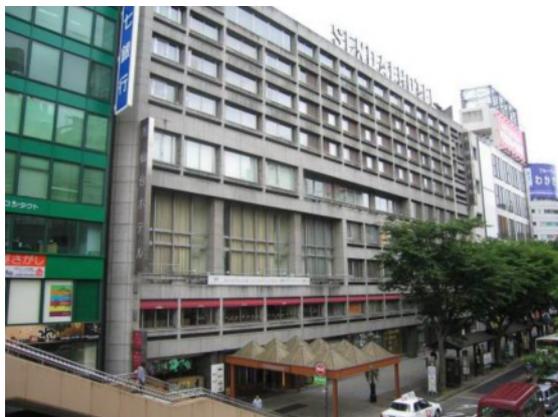
図-4.2 A建築物外観

- ・今回の地震による被害は、窓ガラスの破損、内装間仕切りRC壁のひび割れ、エキスパンションジョイントの被害、タイルの剥落等である。避難階段周辺以外は構造体は仕上材で覆われており、確認した範囲では構造体のひび割れ等は見られなかった。
- ・破損落下のあった窓ガラスは、現地調査時にはガラスを取り外して開口を合板で塞いであった。被害としては、はめこりし窓に硬化性パテでとめたガラスが2階で3枚（図-4.3）、4階で1枚割れたとのことであり、全体でガラスを28枚取替えたとのこと。平成9年の耐震改修の際に補強を行った3階はガラスの破損は見られなかった。

- ・4階の内装間仕切りRC壁（東西方向）は、仕上げ材の損傷状態からひび割れが生じていることが見て取れた（図-4.4）。東西方向である桁行き方向の壁に大きな亀裂が生じたと考えられる。
- ・タイルの剥落は、3階の洗面所と地下階への階段脇の壁で見られた。洗面所のタイルの剥落箇所では下地コンクリート壁にひび割れが生じていた。地下階への階段脇の剥落箇所では、既存タイルの上に改修施工したタイルが剥落しており（図-4.5）、剥落箇所以外でもタイルの浮きを確認された。

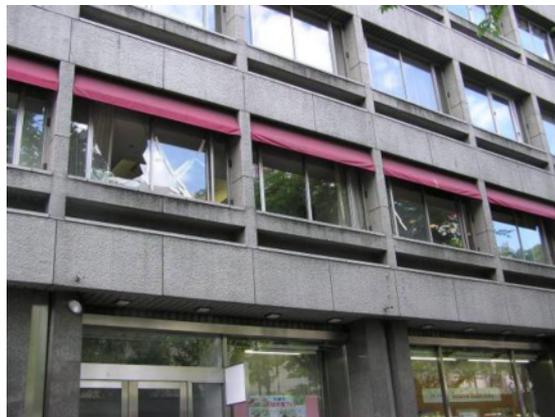
- ・過去の地震被害については、1978年の地震で窓ガラスが割れ、2003年の地震で窓ガラス1枚にひびが入ったとのことであり、2005年の地震では窓ガラスに被害が出た記憶はないとのこと。今回被害のあった窓ガラスは竣工時からのものであり、ガラスを取り外した際、ガラスをとめていたパテは非常に硬化していたとのこと。

図-4.3 2階窓ガラスの被害状況（仙台市提供）

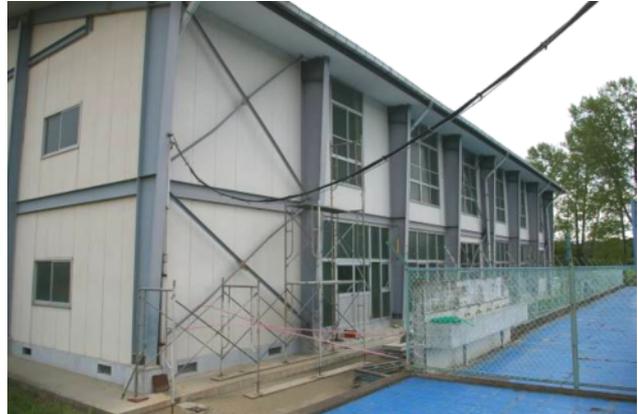
- ・竣工年不詳。中学校の体育館。
- ・ほぼ南北方向の桁行方向に7スパン、東西の張間方向6スパンのS造体育館。主屋西側に下屋がある。L形鋼によるブレースが桁行方向の両隅2スパンと真ん中1スパンの計3スパンに入っている。
- ・応急危険度判定で「危険」と判定されており、現地調査時には立入禁止であった。
- ・今回の地震による被害は、柱脚部コンクリートの亀裂、引き違い窓や出入り口ドアのガラスの破損等が見られた。被害は下屋のない東側桁行構面に集中していた。
- ・下屋がない側の桁行方向のブレースが全て座屈していた（図-4.8）。下屋側の桁行方向のブレースには座屈は見られなかった。

図-4.7 ブレースが座屈した東側桁行構面

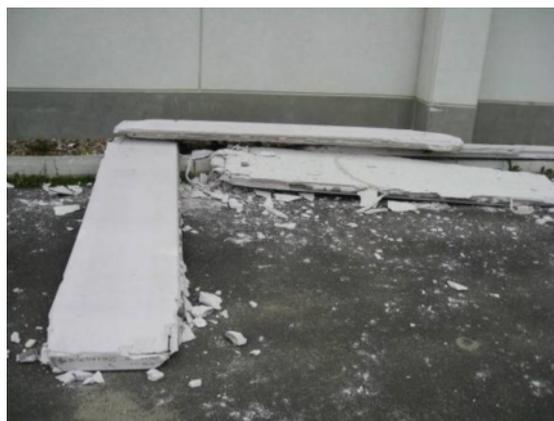
- ・平成4年竣工の小学校体育館。1階はRC造、2階はS造。規模は、桁行方向は6スパン33.6m、張間方向は4スパン20.2m。ブレースは張間方向、桁行方向とも両端のスパンに入っている。
- ・外壁はALCパネル縦壁挿入筋工法。妻壁は、西面は無開口、東面は中央部及び両端に開口がある。
- ・今回の地震の被害としては、外壁のALCパネルの脱落等が見られた。
- ・西面の妻壁中央部のALCパネルが4枚脱落した（図-4.10～12）。パネル下端の挿入筋と下地鉄骨の溶接部分が損傷していた。建物内ではアリーナのRC部に軽微なひび割れが見られ（図-4.14）、ブレースには損傷は見られなかった。

図-4.11 脱落した ALC パネル

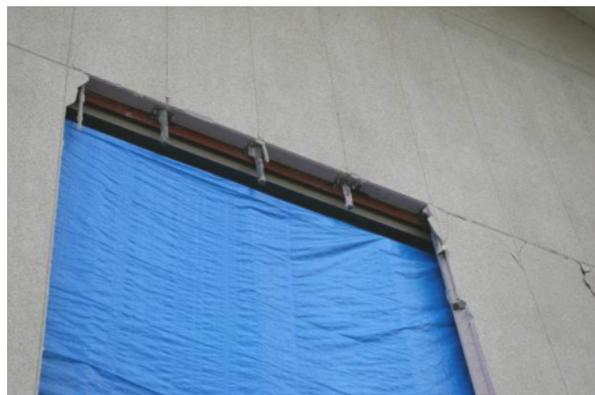
図-4.12 ALC パネルの上部取付け部

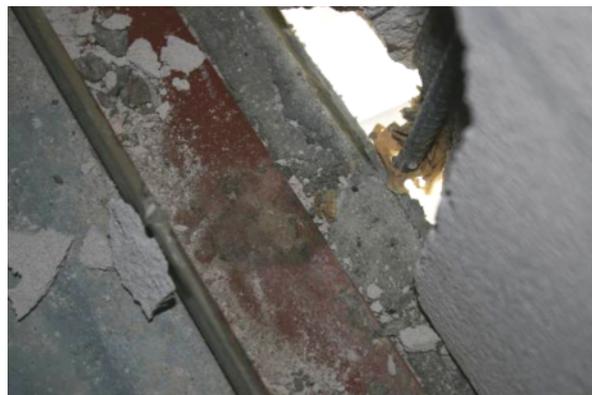
図-4.13 溶接跡の見られる ALC パネル下端部

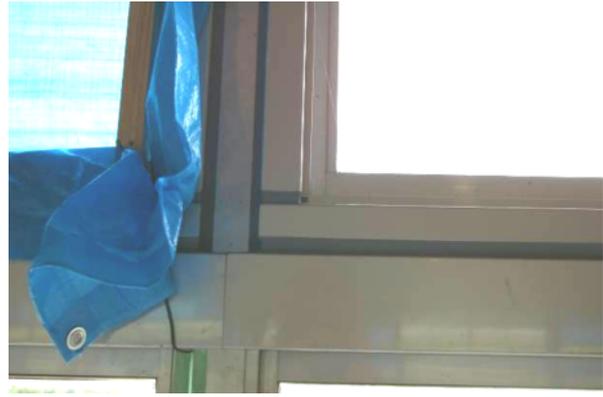
図-4.19 以前に改修したと思われる窓サッシ

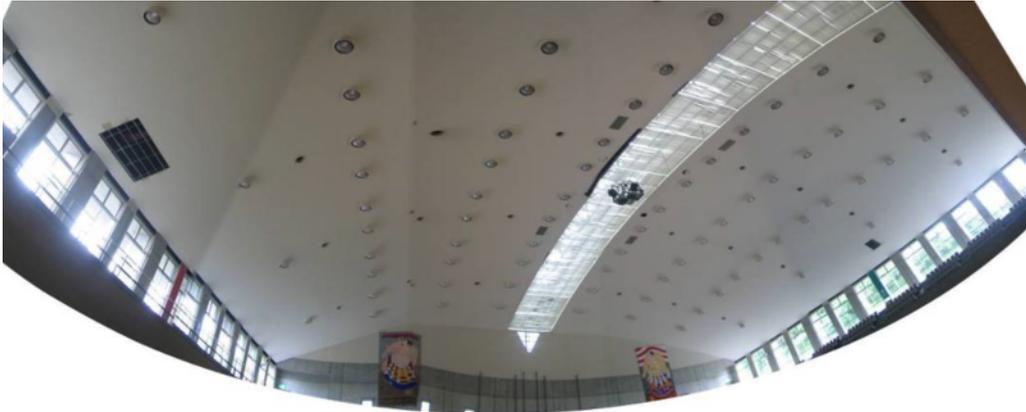
- ・体育館は屋根はS造、それ以外はRC造である。桁行方向7スパン42m、張間方向9スパン45mである。アリーナ上部は棟部分にトップライトが設けられており、それ以外の箇所は在来工法の天井が扁平なドーム状に張られている。天井下地の向きは、桁行方向が野縁方向、張間方向が野縁受け方向である。
- ・体育館の天井が、トップライト隣接部で細長い形に3箇所（図-4.24）、外周柱近傍（柱から1m程度

離れた部分)で板状に2箇所脱落していた(図-4.23)。

図-4.23 アリーナ内観(パノラマ合成による像の歪み等あり)

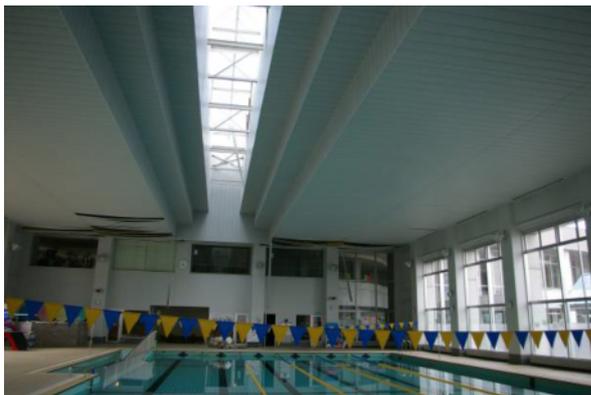
- ・屋内プールは屋根はS造、それ以外はRC造である。桁行方向7スパン 34m、張間方向5スパン 25mである。プール上部は棟部分にトップライトが設けられており、それ以外の箇所ははめ込み式の天井が水平方向に張られている。
- ・天井は、天井下地材に専用の金属下地材を取付け、そこに孔あきアルミパネルにグラスウールを裏打ちしたパネルをはめ込んだり、ねじでとめ付けたりしている（竣工図面には“天井アルミ吸音パネル張り”と表記されている）。トップライト下部の立ち上がり壁は天井と同じパネルで張られている。
- ・プールの天井のパネルが妻面近くで多く外れており、トップライトに続く立ち上がり壁のパネルが外れていた（図-4.30）。
- ・落ちかけているパネル（図-4.31）やプールサイドに積み重ねられていたパネルを見たところ（図-4.33）、専用の金属下地材への取付けは、ねじ止めによると思われる箇所もあるものの、はめ込みのみの箇所が多かった。パネルが脱落した箇所の天井裏を見たところ（図-4.32）、天井下地材に斜めの振れ止めが設置されていた。

図-4.30 屋内プールの被害状況

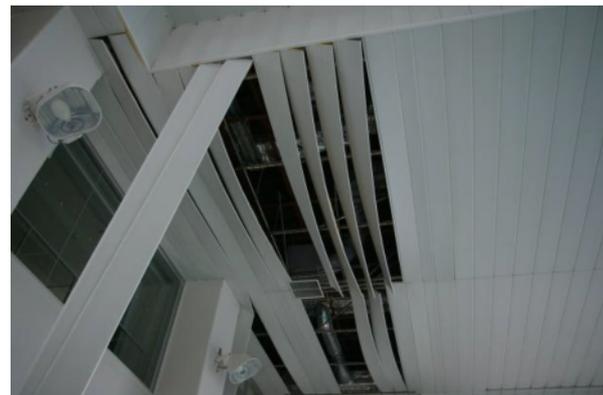
図-4.31 落ちかけている天井パネル

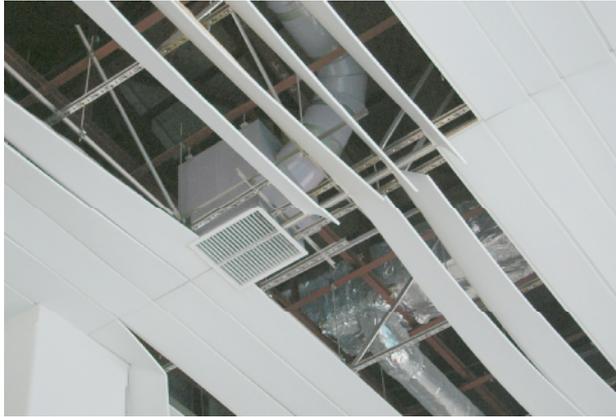
図-4.32 天井裏の状況

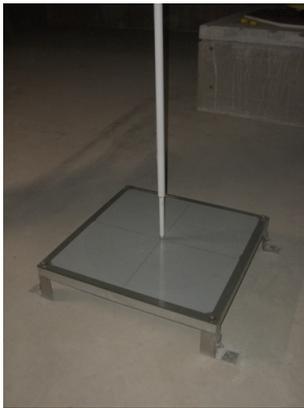
目視調査の結果、図-5.4.2及び図-5.4.3に示すとおり、エキスパンションジョイント（通路）床面内装には東西方向に1.5cm程度のずれが、免震建築物周囲のクリアランス保護用の蓋には、1cm程度の傷がみられた。さらに、入口ポーチの先端部の支承において、すべり跡と考えられる3～4cm程度のほこりの除去が見られた。免震層内の変位計は、単に免震層にグリッドの描かれた板を設置し、板の表面に接しないように上部構造から指示棒が固定されたもので、ヒアリングにあるような最大変位は確認できず、調査時の残留変位は、南西に2mm程度であった。本震直後の計測以降、余震で徐々に免震層が原点復帰したと考えられる。また、上部構造の外周部には、免震建築物のクリアランスに近づけないよう侵入防止柵が設けられていたが、免震部分と非免震部分との両方に脚部が緊結されており、

(a) 変位計 (非けがき)

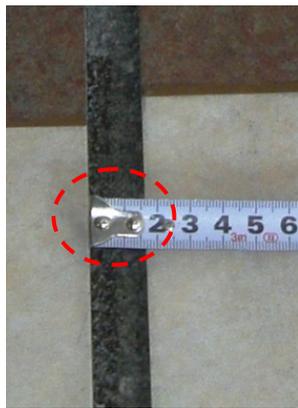
(b) 廊下内装のずれ
(東西約1.5cm)

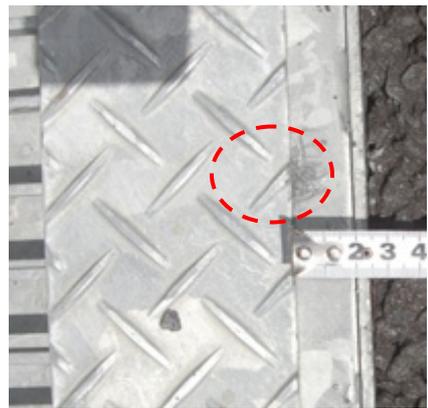
(c) クリアランス部蓋の傷
(東西約1cm)

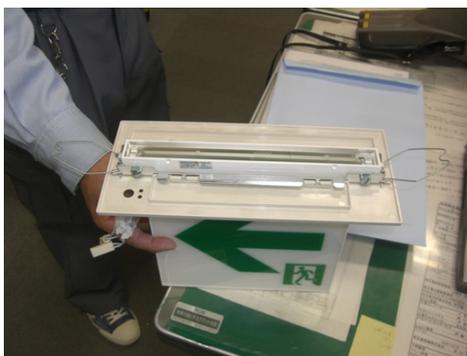
- a) 本震時は休診日であったが、機器等の点検が行われており、20名程度の作業者がいた。
- b) 病院は10分停電した後復電した。
- c) 屋内では立ち上がるには不安があり、普通に歩くことは困難だった。本震時に外を見たところ他の建築物は細かく激しく揺れているのが見えた。
- d) 建屋内に構造・非構造を含め被害はなく、5階西側E V前の一箇所のみ、天井に取り付けられた誘導灯（はめ込み式）の落下があった（図-5.4.5）。

図-5.4.5 落下した誘導灯

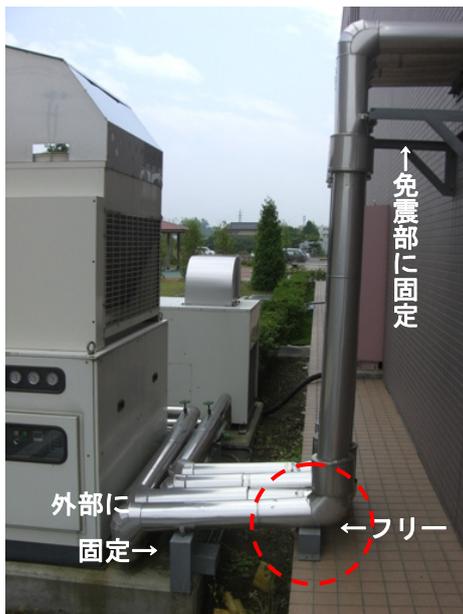
(a) 接続状況

その他クリアランス周りにおいて、犬走り下面シール材によると見られる破損（図-5.4.9）や、躯体から外につながる配管の基部カバーの損傷・脱落（図-5.4.10）、周囲地盤の沈下及びそれによると見られる舗装ブロックの変状（図-5.4.11）があった。また、エキスパンション部周辺では、カバーの衝突等によるものと見られる損傷や金属柵の傾斜の被害（図-5.4.12）が見られた。

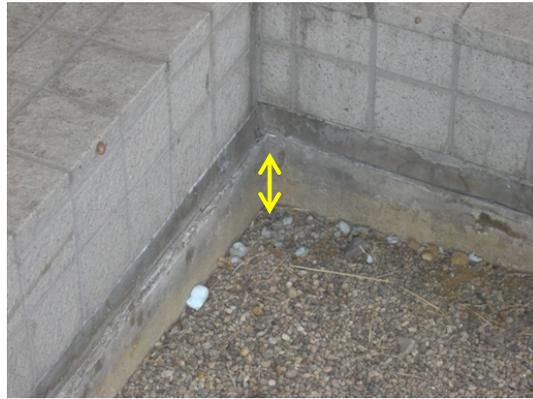
(b) 立上り部の露出（最大5 cm程度）

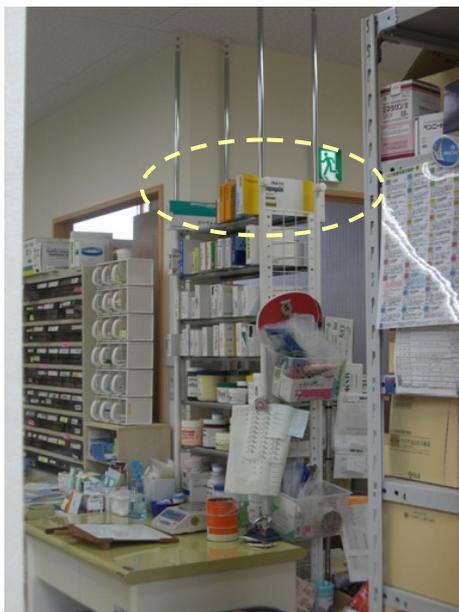
(a) 落下した紙箱

図-5.4.23 付近の薬局における被害箇所（最上段の商品が落下。調査時は復旧）

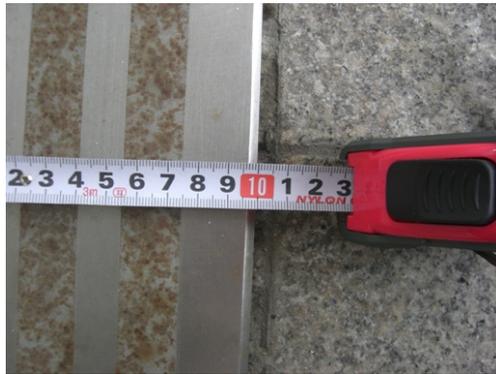
目視調査の結果、設置された下げ振り（図-5.4.26）が数ミリ原点から移動していたが、本震以前の状況は記録されておらず、今回の地震によるものか不明である。また、建築物の周辺でエキスパンションカバー付近において1cm程度の移動跡と見られる痕跡（図-5.4.27、東方向）が確認できた。

図-5.4.27 東側エキスパンションの移動跡（東西約1cm）

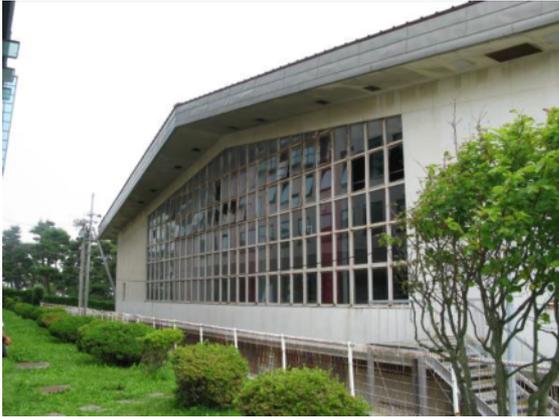
図-4.15 北側妻面

- ・昭和 48 年竣工の公共体育館。RC 造、ただし屋根は S 造ラチス。屋根形状は HP シェル。
- ・アリーナ部分は南北 39.7m×東西 27.6m、床面からアリーナ中央（HP の頂点）の梁下端までの高さは 15.5m。
- ・舞台がアリーナ東側にある。南、西、北の 3 方向の妻面は開口部である。
- ・北側妻面はほぼ全面が鋼製サッシによる開口であり、開口は幅 26m、高さは最も高い箇所では 8m 弱ある（図-4.15）。計 6 段のサッシは下側から、一段目と二段目は片開き窓、三段目ははめころし窓、四段目はウィンドウオペレーターで操作する突き出し窓（図-4.21）五段目の真ん中は四段目と同様の突き出しで両側ははめころし窓、六段目ははめころし窓となっている。ガラスは鋼製サッシに硬化性パテでとめつけたものである。
- ・西側妻面は、サッシの最も高い箇所が約 5m であること、水平方向の真ん中に壁が入っていること以外は、北側の開口と似たような構成である。
- ・南側妻面は、構造体の RC 造柱に鋼材で接続された外壁とアルミサッシ窓で構成されており、窓ガラスは強化ガラスであった（図-4.16）。
- ・S 造の屋根の部材や北面の鋼製サッシは錆がかなり目立っている。
- ・北面妻面の突き出し窓のガラスが 9 枚割れ、最下段の東端のガラス 1 枚にひびが入っていた（図-4.20）。突き出し窓は地震時に開いたとのことである。西側妻面では、片開き窓のガラスが 1 枚割れ、はめころし窓のガラス 1 枚にひびが入っていた。南側妻面のガラスには被害は見られない（図-4.16）。
- ・屋根の支承のコンクリートが損傷しており、破片がアリーナ床面まで落下して床に傷痕が残っていた（図-4.17～19）。

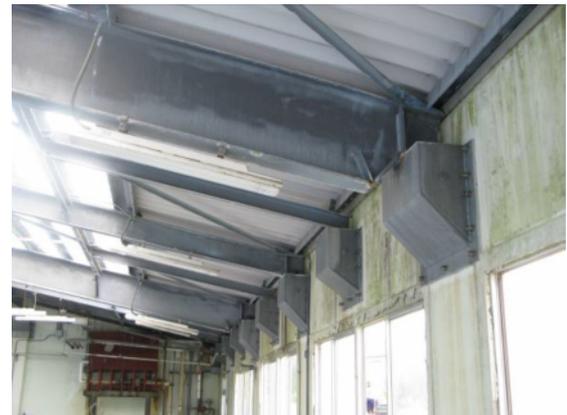
- ・昭和53年竣工の栽培漁業施設。建物内では海水によりアワビの飼育を行っている。
- ・建物はRC造平屋で山形形状の屋根はS造。規模は張間方向29m×桁行方向63.5m。桁行方向中央に2列の鉄骨柱がある(鉄骨柱が基礎まで通っており、足下の箇所は無筋コンクリートとのこと)。S造屋根はスパン両端においてRC柱からの突出部に載せ掛け、ボルトにて固定している状態であり(図-4.29)ピン支持に近い状態と考えられる。屋根面のブレースは桁行き方向の端部と中央部を除いて省略されている部分が多い。
- ・アワビの飼育に陽光が必要であり、屋根葺き材の大半を波板状の網入りガラス(厚さ約6mm、1枚の大きさ約0.9m×2.1m)にしている。

図-4.29 屋根大梁端部(突出部の鋼板は改修時のもの)

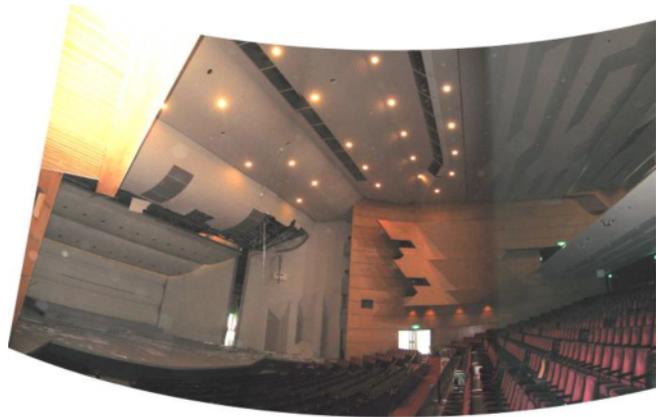
図-4.31 F 建築物ホール内観（パノラマ合成）

- ・今回の地震による被害は、プロセニウムブリッジの仕上材の脱落、客席上部の仕上材の一部破損、客席上部のスプリンクラー配管の破損及びそれに伴う建物内の水損、エントランスホール防煙垂れ壁の部分的な作動などがあった。
- ・プロセニウムブリッジの仕上材が舞台奥側で連続して脱落しており（図-4.33、42）、右側で特に大きく脱落していた（図-4.32、38）。
- ・クリップが多数落下しており、下地板にねじが頭抜けした跡が多く見られた。
- ・プロセニウムブリッジの舞台奥側の見切り材が部分的に脱落していた（重さは 10kg 程度）。
- ・客席上部のスプリンクラーの配管が切れて水が漏れ、警備員等が地震発生後 10 分程度でバルブを閉めて水を止めたとのこと。下方の客席が水で濡れただけでなく、水は舞台奈落の底まで達しているとのこと。このため、水損に伴う二次災害を避けるために、音響反射板も含めて地震後に動作確認をしていない設備が多くあるとのこと。
- ・1994 年北海道東方沖地震（1994 年 10 月 4 日）で舞台に向かって左側のプロセニウムブリッジで仕上げが少し落ち、1994 年三陸はるか沖地震（1994 年 12 月 28 日）で客席上部の天井が部分的に損傷したとのこと。

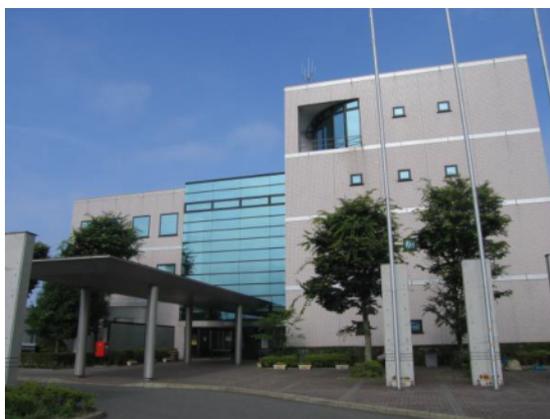
図-4.46 G 建築物外観

- ・ C 建築物の北側にある町役場庁舎。エントランス吹き抜け上部で、渡り廊下の網入りガラスにひびが入り、壁との取り合いで天井が部分的に破損していた。建物内部の吹き抜けの上はガラス屋根になっており、ガラス屋根の支承部の RC 躯体が破損していた。

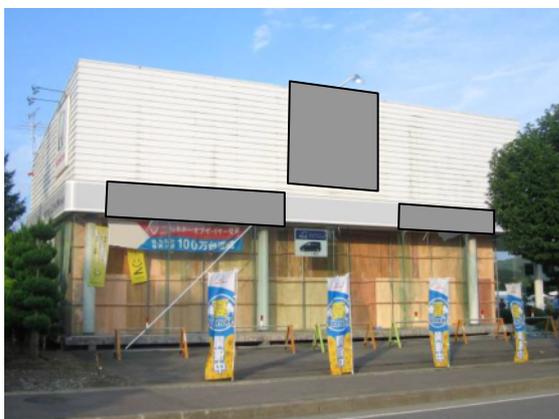
図-4.47 H 建築物外観

- ・ 竣工年不詳の自動車販売店。S 造平屋建。
- ・ 道路側の開口はガラススクリーン構法によるものである。道路側の 6 枚のガラスの内、道路側から見て右から 3 枚と左から 1 枚が破損・脱落していた（図-4.48）。ガラスの破片を計測した所、ガラスの厚さは 9.7mm であった。

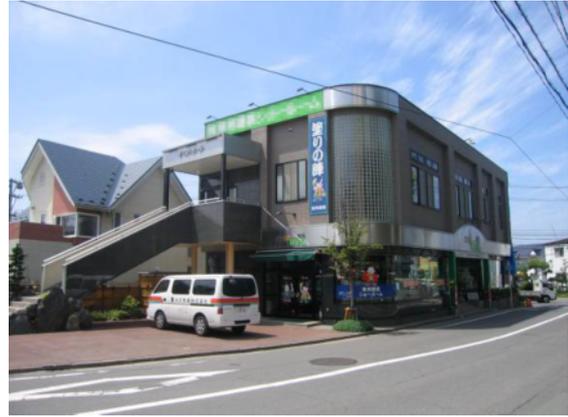
- ・ F 建築物近くの建材ショールーム。2、3 階のガラスブロックが脱落したとのことであり、現地調査時にはブルーシートが掛けられていた（図-4.49）。脱落した箇所のガラスブロックは平面形状で半円状に設置されていた。同じ建物の反対側で平面形状で 4 分の 1 円状に設置されていたガラスブロックには被害は確認されなかった（図-4.50）。

図-4.50 脱落箇所と逆側の面

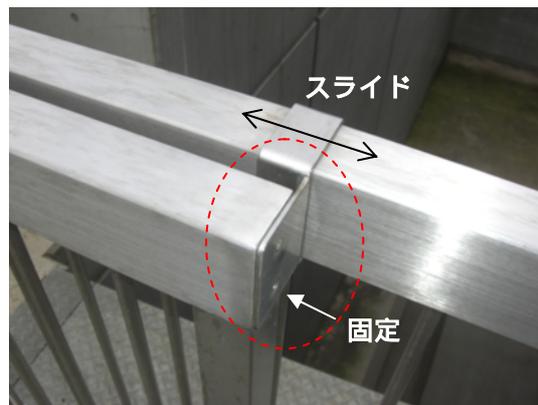
(c) スライド金具 (正常な状態)

図-5.4.6 エキスパンション部スライド金具 (Y方向) における変状

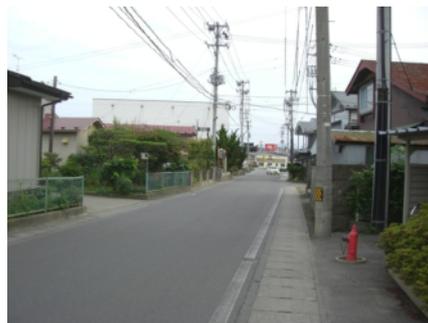
なお、図-5.4.11に示すとおり、敷地周辺を含め、付近の建築物等には被害は見られなかった。

図-5.4.11 周辺の状況 (被害なし)

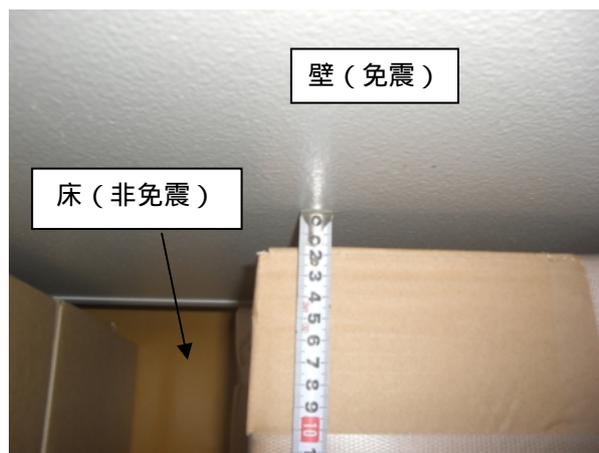
免震層の目視調査では特に変状は見られなかった（図-5.4.12）。ただし、免震層の壁の周辺に資材のダンボールが積み上げられており（これ自体は望ましくないが）、調査時に約1.5cm程度の間隙が生じていた（図-5.4.13）ことから、その程度の変形量が生じた可能性がある。

図-5.4.13 免震層の壁と資材との隙間

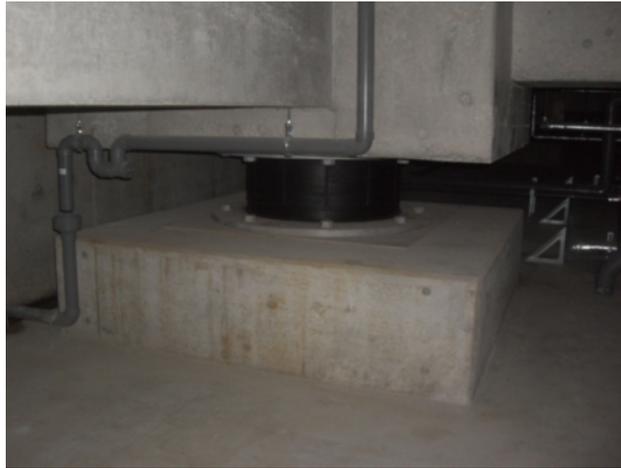
免震層の目視調査により、免震層に設置されたけがき変位計において、北東方向に最大2 cm程度の変形が記録されていた（図-5.4.15）。積層ゴムの残留変位等は見られなかった（図-5.4.16）。弾性すべり支承のゴムカバー上端の隙間周辺にほこりの除去されたような形跡があったが、本震時に生じたものか不明である（図-5.4.17）。その他、エキスパンション部を含め、建築物周囲に変状は見られなかった。

図-5.4.16 積層ゴム支承 (R B / L R B の別は不明)
