8. 建築物

8.1 概要

建築物を中心とした被害から今後の地震対策に生かすべき教訓を得るべく、国土交通省国土技術政策総合研究所と独立行政法人建築研究所が連携して、平成20年（2008年）岩手・宮城内陸地震（以下本章では単に「岩手・宮城内陸地震」と略記する）の発生直後から、宮城県栗原市、大崎市、岩手県一関市などにおいて、職員を順次派遣して現地調査を実施した。

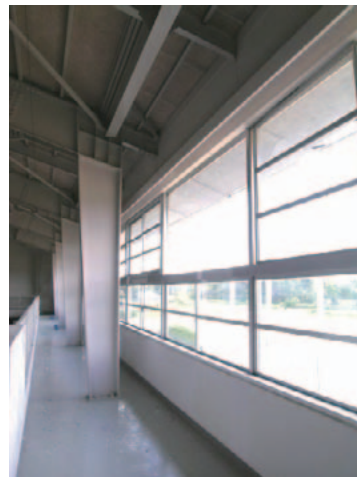
図-8.2.4 C小学校体育館（南側）の被害状況

栗原市栗駒稲屋敷にあるC小学校では、体育館（1階鉄筋コンクリート造、2階鉄骨造）において、窓ガラスの破損、軒天のケイ酸カルシウム板の落下、吊照明の基部のゆがみ等の被害があった（図-8.2.4、図-8.2.5）。体育館は応急危険度判定では危険と判定されていた。

窓ガラスの破損及び軒天の外装材の落下は、南北両面で同様に発生している。3年前の地震（平成17年宮城県南部地震と思われる）においても同様の被害があったとのこと。サッシの上部は、軒のH形鋼には直接取り付けられておらず、軒先に設けた軽量鉄骨下地の垂れ壁につながっており、当該部分の面外剛性の不足によりサッシ上部が面外に振動したり、軒裏の金具が大きく変形した結果、これらの被害につながったと推定される。

(b) 同内部

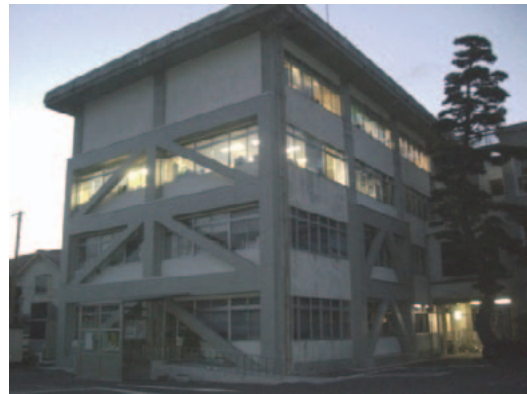
図-8.2.21 強震計付近の状況

本震では、大崎市役所で震度6弱を示す大きな記録が得られたが、強震計は市役所から南に400m離れた三日町公園の地盤上に設置されていた(図-8.2.20)。市役所の構造躯体及び強震計付近の市街地には被害建築物は見られなかった(図-8.2.21)。

(a) 三日町公園西側市街(無被害)

(b) 大崎市役所(無被害)

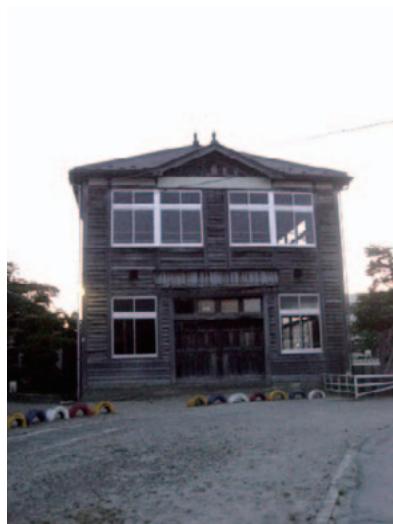
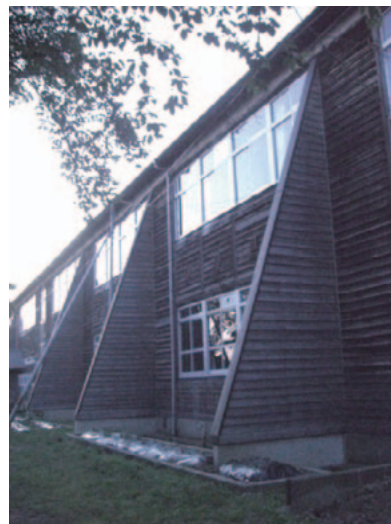
図-8.2.23 J小学校旧校舎（南校舎）の外観（無被害）

大崎市古川のJ小学校は、旧校舎として築80年程度の2階建て木造校舎が2棟建設されている。うち南側の校舎（昭和6年）は木造の補強壁を外構面に張り出して設置する耐震補強が行われており、現在も使用されているが、無補強の北側の校舎（昭和4年築）を含め、いずれも外観上の被害は見られなかった（図-8.2.22、図-8.2.23）。

(a) 妻面

(b) 外構面補強

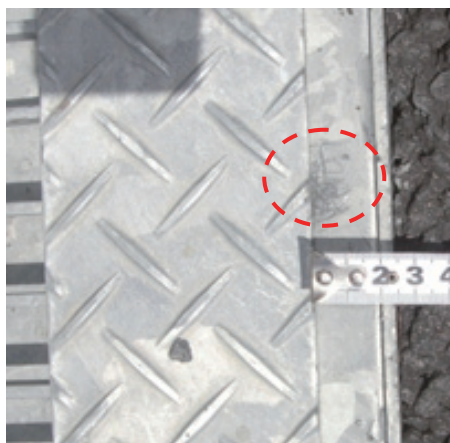
目視調査の結果、**図-8.5.2(a)** (**b**) に示すとおり、エキスパンションジョイント（通路）床面内装には東西方向に1.5cm程度のずれが、免震建築物周囲のクリアランス保護用の蓋には、1cm程度の傷がみられた。また、上部構造の外周部には、免震建築物のクリアランスに近づけないよう侵入防止柵が設けられていたが、免震部分と非免震部分との両方に脚部が緊結されており、**図-8.5.2(c)** のようなゆがみを生じていた。

(b) クリアランス部蓋の傷
（東西約1cm）
