## 第4章 現地調査と各地の被害状況

## 4.2 各地の被害状況

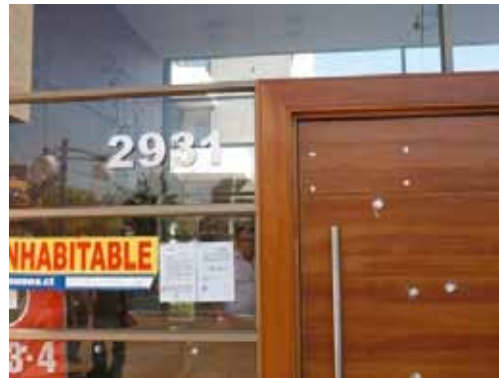
細長い平面形の 20 階建て高層集合住宅である。建物全体が少し傾斜しているという情報があったが、許可が得られず内部は調査できなかった。本建物は、市当局によって居住不可と判定されていた（写真 4.3.1、写真 4.3.2）。

写真 4.3.2 市の判定結果の表示

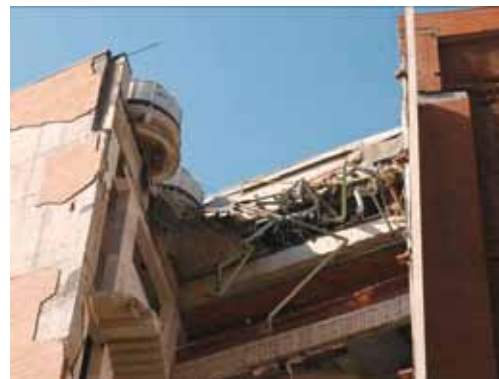
地上 5 階建て建物、他 4 棟からなる商業ビルである（写真 4.7.1）。外階段の目隠し壁が崩落していた。方立壁により短スパン化した壁梁端部が大きく破損しているほか、一部には柱梁接合部の破壊が見られた（写真 4.7.2、写真 4.7.3）。また、ペントハウス階は、下階の床が抜けて傾いていた（写真 4.7.4）。敷地には、地盤の変状も見られた（写真 4.7.5）。

写真 4.7.2 外部階段壁の崩落、階段室鉄骨梁の落下

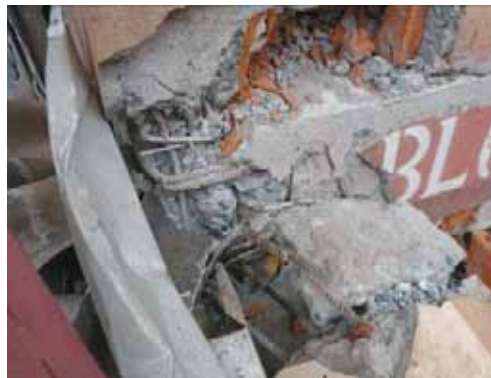
写真 4.14.4 柱梁接合部

敷地の一番高い場所（崖近く）に建つ住棟が 1 層部分で層崩壊し（写真 4.14.3）、2 家族 8 名が死亡している。崖の上部に少し亀裂が入っており、盛り土の可能性もある。柱梁接合部には、帯筋は入っていない（写真 4.14.4）。

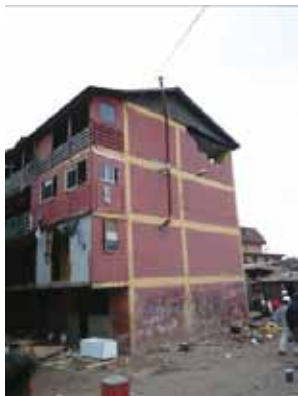
4 棟の内 1 棟は、1 階妻壁がせん断破壊し階高が少し下がっている（写真 4.15.2）。破壊した部分のコンクリートにはジャンカが見られ、鉄筋に錆が出ていた。別棟では、妻壁頂部の梁が崩落している（写真 4.15.3、写真 4.15.4）。

写真 4.15.3 妻壁頂部の梁の崩落

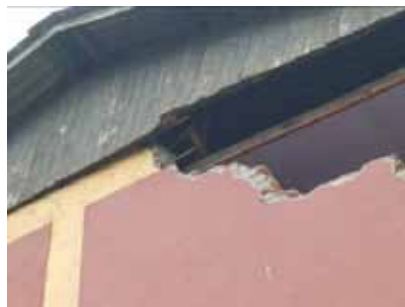
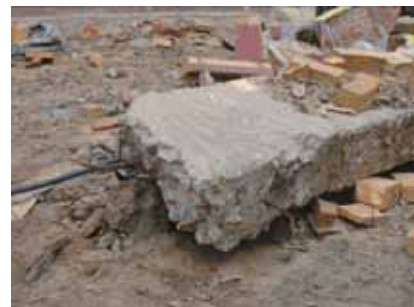
写真 4.15.4 落下した梁

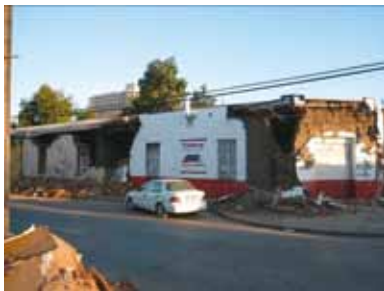
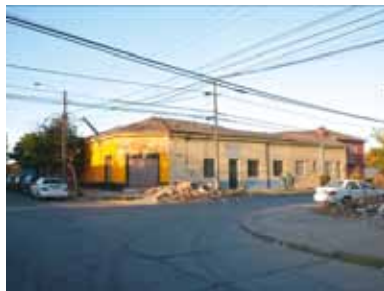
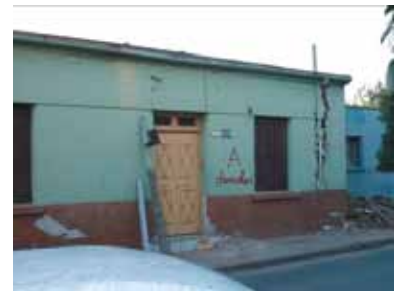
古いれんが造やアドベ造建物の被害が、市内の各所で見られた（写真 4.22.1）。一方、比較的新しい建物や住宅では、それほど被害を受けていないものも多かった（写真 4.22.2）。

写真 4.22.1 れんが造やアドベ造建物の被害

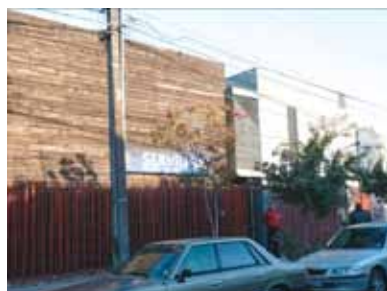
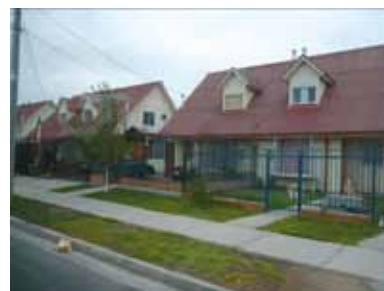
写真 4.22.2 新しい建物や住宅の様子

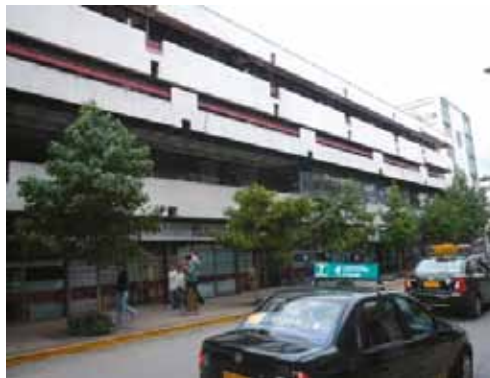
写真 4.24.1 建物外観

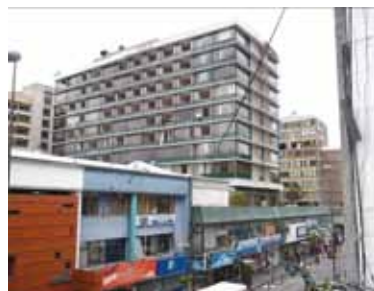
コンセプション市内では、多数の古いれんが造やアドベ造建物が被害を受けている。一方、建物の一部損傷やガラスの破損等によって修復作業中の建物も多く見られたが、RC造と推測される中低層建物でも、致命的な損傷を受けている建物はそれほど多くないという印象を受けた。市内の被災状況を写真 4.32.1、写真 4.32.2 に示す。

写真 4.32.1 コンセプション市内の様子

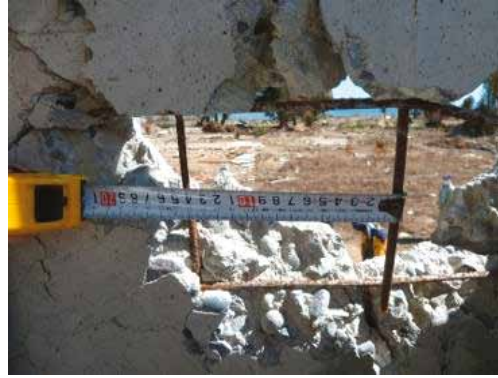
SERVIUが手がける住宅群で、鉄骨フレームにプレキャストRC造壁を組み合わせた住宅で（軒高さ4.8m）、2008年に建設された（写真4.33.1、写真4.33.2）。建物の被害は、津波によるもので、地震による大きな損傷は見受けられなかった。

写真 4.33.2 プレキャスト RC 造壁

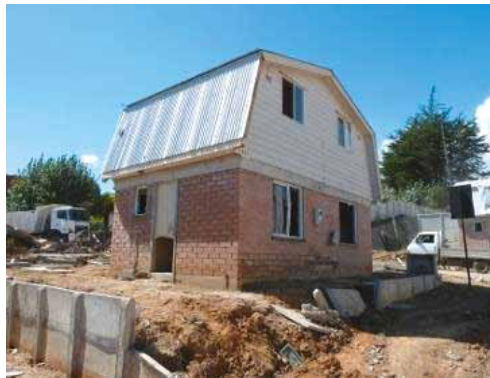
SERVIU が手がける住宅群で、2008 年に建設された。1 階はれんがを使った組積造で、2 階は木造となっている (写真 4.34.1)。地震による大きな被害は見受けられず、津波によって 2 階の木造部分が流される被害が多く見られた (写真 4.34.2)。北側にある住宅の被害が大きく、かつ 2 階の木造部分が南側に片寄って変形していることから、津波は北側から押し寄せたものと推測される。1 階では基礎と臥梁はあるが柱はなく、壁には縦筋・横筋が配筋されているとのことであった。壁の縦筋 (D10 相当) が、確認できた。

写真 4.34.1 建物外観
