5.5 鉄筋コンクリート造等建築物の被害

5.5.1 調査の目的と概要

平成 28 年熊本地震による、鉄筋コンクリート造（以下、RC 造）建築物および鉄骨鉄筋コンクリート造（以下、SRC 造）建築物の被害の概要と特徴を把握するため、図 5.5-1 に示すエリアを対象として現地被害調査を実施した。

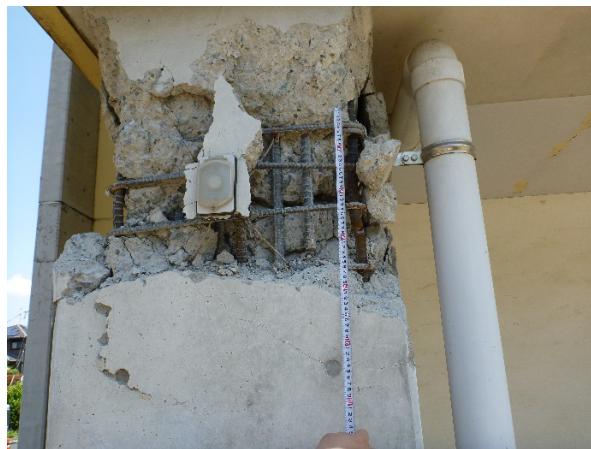
現地で計測したところ、1 階の柱は断面が 650×650mm である。主筋には D22 が用いられ、せん断補
 強筋は D13 がおよそ 100mm ピッチで配筋されていることが確認された (写真 5.5-2)。2 階梁は梁下
 端面とスラブ下面が一致する逆梁形式となっており、スラブ下面がピロティ階の天井面となっている
 (写真 5.5-3)。柱の内法高さ 2820mm である。

写真5.5-2 1階柱頭部の拡大

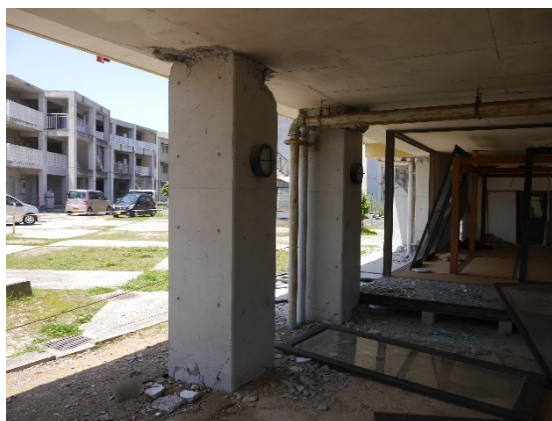
被災度区分判定基準^{5.5-1}に従い、部材損傷度を判定した結果を図5.5-3に示す。1階柱は、主筋の座屈が多数見られ、一部の主筋は破断していることも確認された（写真5.5-4、写真5.5-5）。このような被害は主に柱頭部で確認されたが、一部の柱では柱脚部でも同様の被害が生じている。

写真5.5-5 X5-Y2 柱（柱頭破壊、主筋の座屈・破断、損傷度IV）

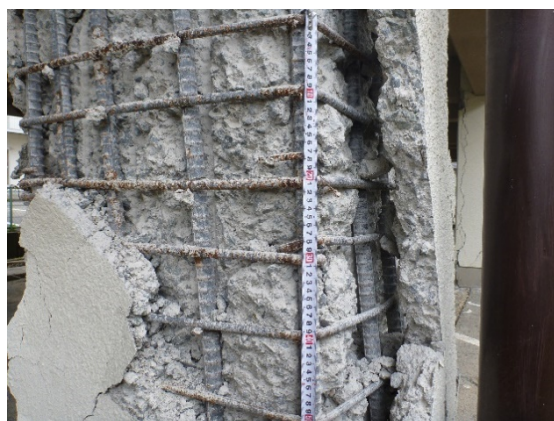
1階柱は、北側角の階段室側から遠い構面の柱に被害が集中しており、ねじれ挙動が生じていることが推察される。X2構面柱がもっとも損傷度が高く、軸支持能力が明らかに低下していることが確認できる(写真5.5-12)。X1構面の隅柱は、柱頭部からやや接合部側に入った位置で曲げ破壊が生じている(写真5.5-13)。X3構面の柱は付着割裂破壊が生じている(写真5.5-14)。

(b) 柱中央部の拡大

写真5.5-12 X2-Y1 柱 (付着割裂破壊、コアコンクリートの剥落、損傷度V)

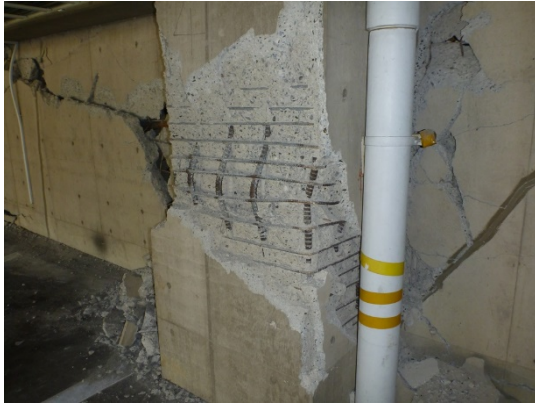
(a) 柱(X4Y2)

被災度区分判定基準^{5.5-1}に従い、被害が最も大きい1階について、部材損傷度の判定を行った。図5.5-6中に判定した損傷度を示す。柱の損傷度と比較して、大梁や柱梁接合部の損傷度が大きい場合には、これらの損傷度を柱の損傷度に読み替えた。代表的な部材の損傷状況を写真5.5-18に示す。10本の柱のうち、3本の柱の損傷度がVとなった。1本(X4Y2)は中心高さ付近で、1本(X5Y1)は脚部で破壊し、コンクリートが剥落すると共に主筋が座屈した。また、もう1本の柱(X3Y2)では、柱自体の損傷度はIIに留まったが、張間方向の大梁の下端筋が座屈したため、損傷度をVとしている。また、隅角部の柱(X1Y1)では、大梁が偏心して取り付けいた柱梁接合部でひび割れ幅が2.0mmを超えるひび割れが確認されたため、損傷度をIVとしている。

写真5.5-18 各部材の損傷

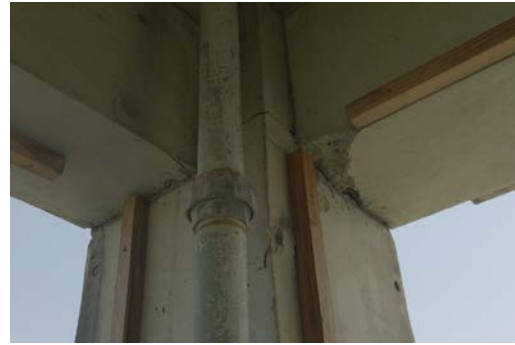
前震では、3 階柱梁接合部のコンクリートが剥落しており、内部の鉄筋の露出が見られる。また、一部の柱主筋は座屈していた (写真 5.5-21、写真 5.5-22)。3 階の柱脚や柱頭、4 階の大梁でもコンクリートの剥落が見られたが、鉄筋が露出する程ではなかった (写真 5.5-23)。本震では、当該建築物が国道側 (西方向) に大きく傾き、余震により変形がさらに増大した (写真 5.5-24、写真 5.5-25)。変形の様子から 3~4 階で部分崩壊形が形成されたと考えられ、4 階の柱梁接合部には多数のひび割れが発生していた。

写真5.5-23 前震後の主訓練塔の
4階大梁の被災状況

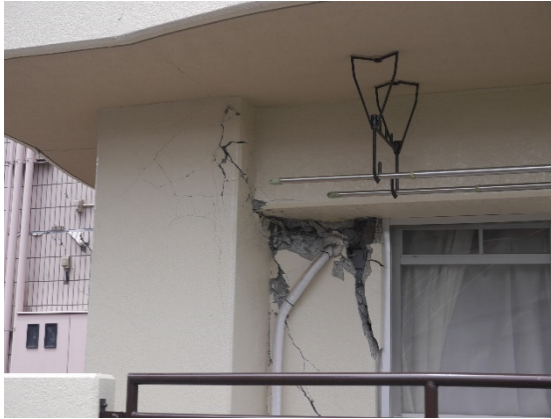
バルコニー側でも、方立壁や袖壁のせん断破壊が確認され、一部の柱では柱端部の圧潰が確認された（写真5.5-28）。方立壁や袖壁によって短スパン化した桁行方向の大梁では、せん断ひび割れや付着割裂ひび割れも確認された。また、1階のバルコニーではひび割れが開き、部分的に凹凸ができていたが、このような箇所ではバルコニー下の基礎部分（基礎梁ではない）のコンクリートが破壊していた（写真5.5-29）。

(a) 柱端部の圧壊

写真5.5-28 構造部材の損傷

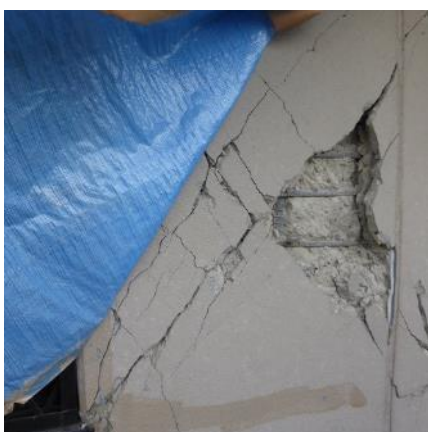
被害は 2 階が最も大きく、桁行方向共用廊下側の構面では、柱、袖壁、方立壁の多くがせん断破壊しており、コンクリートの剥落、鉄筋露出、非構造壁縦筋の座屈が見られた (写真 5.5-31、写真 5.5-32)。柱がせん断破壊した原因は、柱に取付く腰壁端部の横筋は柱内に定着されていなかったものの、腰壁が柱の水平変形に抵抗したことで、柱が短スパン化 (柱幅 550~600mm 程度、柱の可撓長さ 1,000mm 程度) したためと思われる。なお、柱の主筋は D25、中間部のせん断補強筋で D13@100 であった。一方、腰壁のないバルコニー側の柱には損傷が見られなかったが、方立て壁は共用廊下側と同様のせん断破壊と袖壁のスリーブ孔位置からの鉛直方向のひび割れが見られた (写真 5.5-33、写真 5.5-34)。また、ピロティ構造である 1 階は桁行方向の柱に取付く耐力壁端部にせん断ひび割れが見られた以外は、顕著な損傷はなかった (写真 5.5-35)。

写真5.5-31 共用廊下側柱のせん断破壊

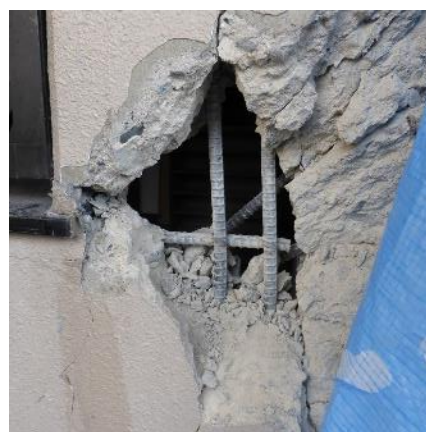
写真5.5-32 共用廊下側柱に取付く腰壁および袖壁 (袖壁横筋は柱内に未定着だが、スリットなし)

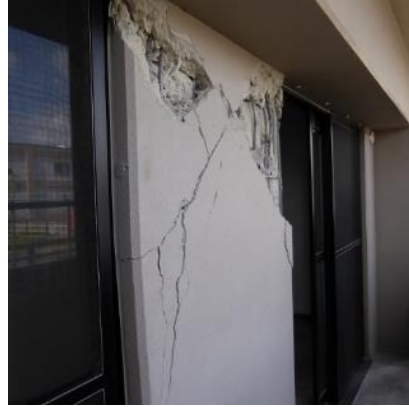
写真5.5-34 バルコニー側方立て壁のせん断破壊

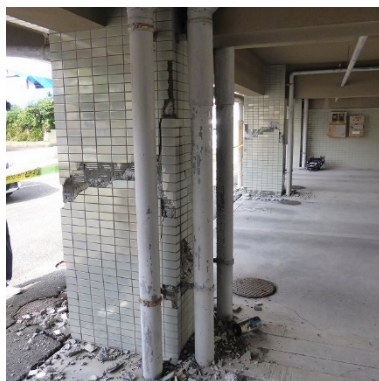
被害は中構面1階の北側の柱2本が桁行方向にせん断破壊して、コンクリートの剥落、鉄筋露出が見られた（写真5.5-37、写真5.5-38）。柱断面・配筋は、650mm（桁行方向）×750mm（張間方向）、主筋はD29、せん断補強筋はD13@100であった。剥落部分周辺のコンクリートは、粗骨材がやや多い傾向にあり、手で触れるとモルタル部分がボロボロ崩れるなど脆弱な性状を示した。当該柱の張間方向は仕上げ材のタイルの剥落は見られるものの、せん断ひび割れ幅は0.4mm以下に収まっていた。また、その他の柱および耐力壁は無損傷あるいは0.2mm以下のひび割れであった。

写真5.5-37 1階柱桁行方向のせん断破壊

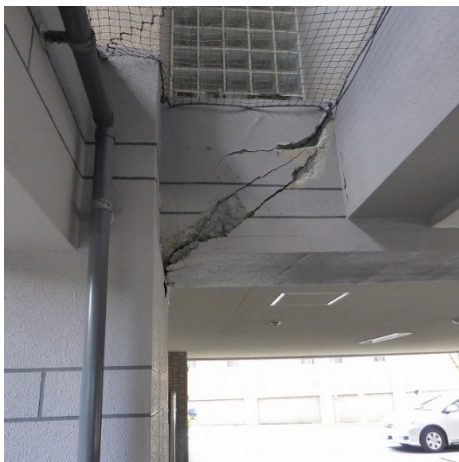
被害の特徴は、張間方向中構面における2階大梁端部でのせん断破壊である(写真5.5-40)。当該大梁(梁せい750mm×梁幅600mm)の柱際から800mm離れた位置の直交方向には、桁行方向大梁に平行して梁が取り付けられているが、この梁が当該大梁の地震時の変形を拘束したことで短スパン化し、大梁端部でせん断破壊が生じたものと推定される。また、張間方向両妻構面の大梁には、中構面にあるような梁は取り付けしていないものの、その端部にはせん断ひび割れが生じていた(写真5.5-41)。なお、張間方向の大梁では、このせん断破壊によってたわみが生じているため、その対策として仮設の支保工が設けられていた(写真5.5-42)。

写真5.5-40 張間方向中構面2階大梁端部のせん断ひび割れ

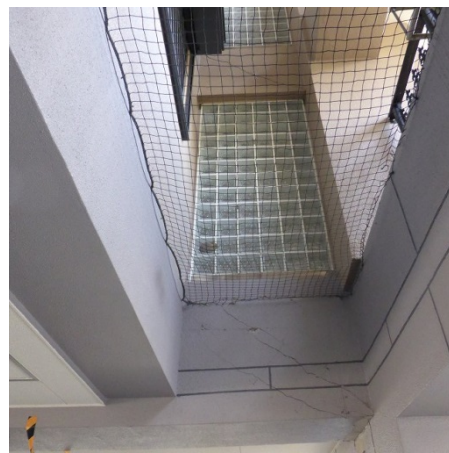
写真5.5-41 張間方向妻構面2階大梁端部のせん断ひび割れ

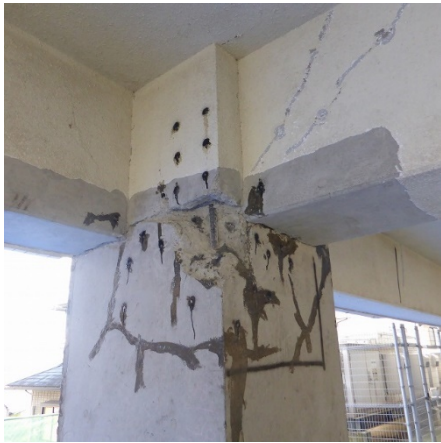
1 階の構造被害としては、柱頭の大梁が取り付けられない非拘束領域におけるコンクリートの剥落、鉄筋露出、また、柱脚コンクリートのひび割れ、剥落が一部で見られた(写真 5.5-46、写真 5.5-47、写真 5.5-48、写真 5.5-49)。全ての柱および梁端に幅 0.2~0.6mm 程度、一部で幅 1mm 超のひび割れがあるほか、垂れ壁端部が損傷し、コンクリート剥落、鉄筋露出が見られた。また、桁行方向構面外の非構造壁は、せん断ひび割れが全面的に見られた。本建築物の南東側は、擁壁が設けられた崖地があり、1 階土間スラブにひび割れが見られたが、柱の傾斜は確認されなかった。

写真5.5-46 1階柱頭のコンクリート剥落
と鉄筋露出

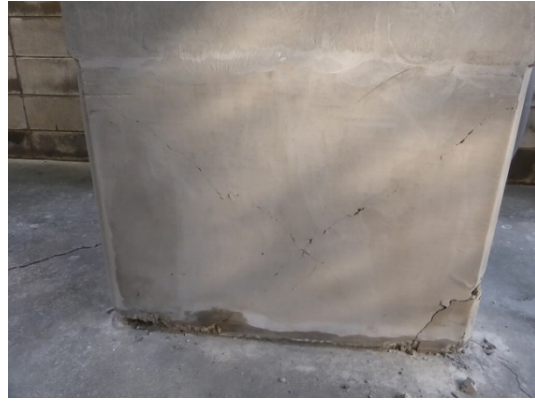
写真5.5-47 1階柱脚のせん断ひび割れ

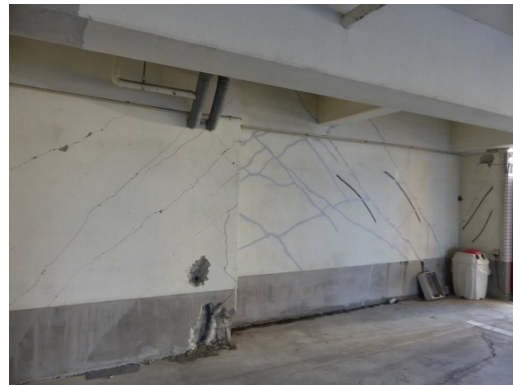
写真5.5-49 桁行方向構面外の非構造壁
のせん断ひび割れ

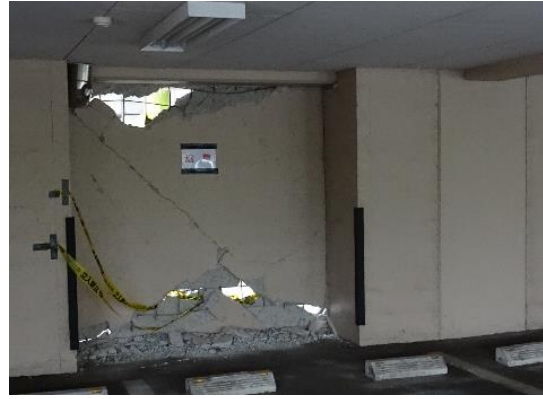
1 階の構造被害としては、一部の柱、梁にかぶりコンクリートの剥落が見られたが、多くは 0.2mm 以下の曲げひび割れやせん断ひび割れであった。また、桁行方向の一部の柱には非構造壁が取り付けられ、部分スリットと思われる構造目地が設けられていたが、スリット深さが 20~30mm で十分な絶縁効果を発揮できず壁にせん断破壊が生じていた。このほか、当該壁の柱への振れ止め筋 (D13@400~500mm) が抵抗したことによるものと思われる柱のかぶりコンクリートの剥落が見られた (写真 5.5-52、写真 5.5-53)。

写真5.5-53 1階桁行方向の非構造壁の
せん断破壊

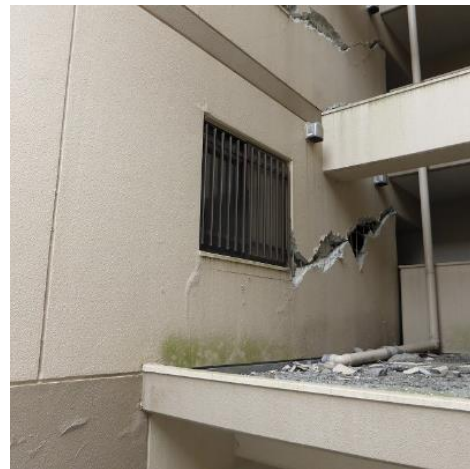
また、2 階以上の住宅階では、方立て壁や袖壁のせん断破壊並びに袖壁端位置における梁下端のコンクリートのひび割れや剥落が見られたが、柱には大きな損傷は確認できなかった (写真 5.5-54、写真 5.5-55)。2 階以上の一部住戸には、持出し長さ 2.5m 程度の片持ち梁と頭繋ぎの梁によって支持されている出部屋がある。片持ち梁先端周辺でコンクリートのひび割れが見られたが、その片持ち梁が支持している非構造壁の回転変形を頭繋ぎの梁が拘束したことによって生じたものと推定される。(写真 5.5-56、写真 5.5-57)。

写真5.5-57 2階方立て壁のせん断破壊

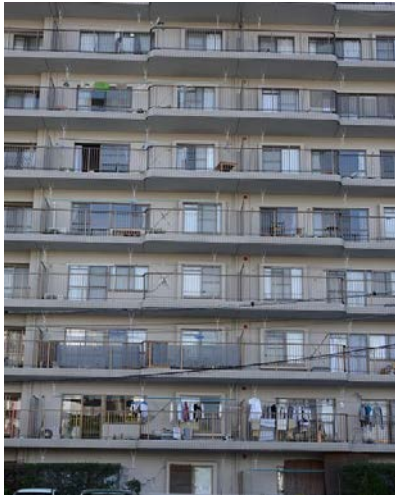
桁行方向のバルコニー側の構面では、1～8階に渡って方立壁がせん断破壊していたが、袖壁の破壊は確認されなかった（写真 5.5-60）。また、当該方立て壁は高さ方向に不規則に配置されており、壁のアスペクト比は1から2程度となっている。一方で、バルコニーが設けられた張間方向の外側の構面では、方立壁を含めて、目立った損傷は確認できなかった。

写真5.5-60 桁行き方向バルコニー側の方立て壁のせん断破壊

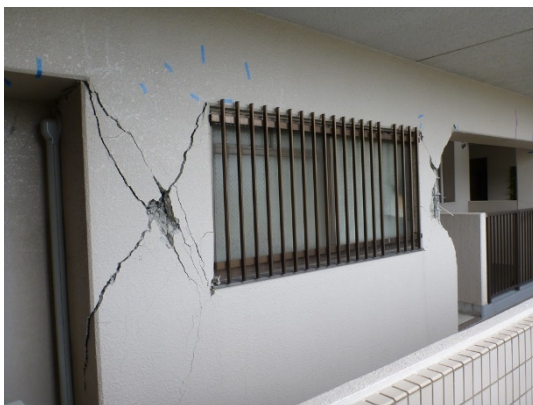
桁行方向の共用廊下側の構面でも、1～10階の全ての階において、方立壁のせん断破壊が生じており、コンクリートの剥落や鉄筋の露出が見られた（写真 5.5-61）。また、せん断破壊には至らないものの、多くの袖壁でせん断ひび割れが発生していた。現地で実測した方立壁の厚みは180mmで、D10の壁筋がおよそ150mmピッチで配筋されていた。

写真5.5-61 桁行き方向の共用廊下側の構面における被害

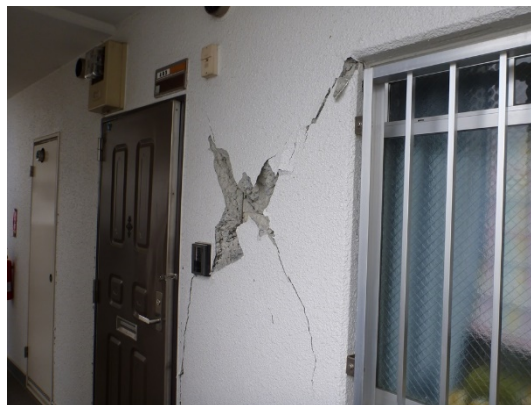
北側の桁行方向の共用廊下側の構面では、方立壁が多く配置されており、1～8 階において方立壁にせん断ひび割れが発生していた (写真 5.5-65)。一部の方立壁では、コンクリートが剥落し、鉄筋が露出していた。現地で計測した壁厚は 150mm であった。一方、南側の桁行方向のバルコニー側の構面では、袖壁が多く配置されていたため、共用廊下側の構面と比較すると損傷が小さかった。また、張間方向の妻壁でも、複数層に渡って、開口に挟まれた部分でせん断ひび割れが発生していた (写真 5.5-66)。

写真5.5-65 桁行方向の共用廊下側の構面における方立壁の被害

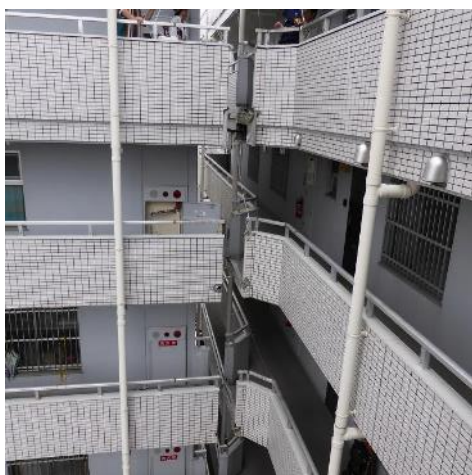
主な被害は、南側にある住棟の張間方向が南面（白川側）に傾斜していることと、エキスパンションジョイント部の損傷・脱落である。一部の階の方立て壁および戸境壁に軽微なせん断ひび割れが見られた以外は、柱、梁に構造的な損傷は見られなかった。また、北側の住棟はほぼ無被害である。

一方、エキスパンションジョイント部で、共用廊下スラブの 2 棟間の躯体離隔距離を測定した結果、11 階が 400mm、8 階が 300mm、5 階が 215mm、2 階が 115mm であった。これは、地震の発生前にはエキスパンションジョイント部の離隔距離が各階でほぼ同一であったと仮定すれば、階高 3m 弱で一方の建築物に 1/100 の傾斜が生じた場合の離隔距離とほぼ等しい結果となる。なお、エキスパンションジョイント部の離隔距離については、居住者が地震後継続的に計測をしているとのことであったが、傾斜の進行は確認されていないようである。また、1 階のエキスパンションジョイント部の 2 棟の床面に高低差は生じていなかった。

写真5.5-77 エキスパンションジョイント部の損傷・脱落

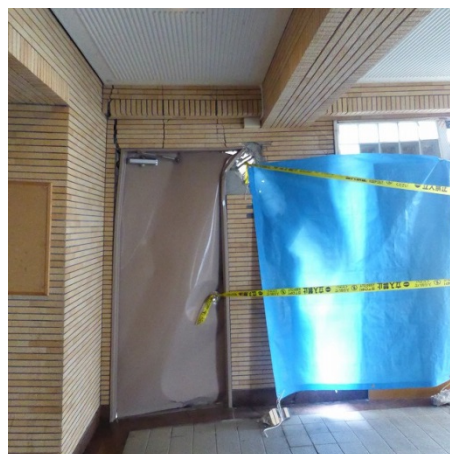
1階エントランスホールと住棟本体をつなぐ小梁は、住棟側端部の下端から上端にかけて幅30mm程度の亀裂が生じていた。また、小梁周辺のスラブの下端にも、小梁端部位置から桁行方向大梁に沿って2.5mほどの長さで最大幅50mmほどの亀裂が生じていた(写真5.5-80、写真5.5-81、写真5.5-82)。

写真5.5-81 1階エントランスホール内部と住棟本体（左側）をつなぐ梁端の大きな残留ひび割れ

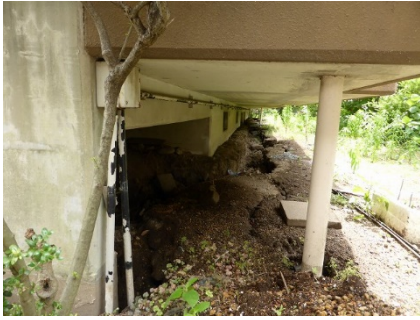
写真5.5-92 建築部外周部の地盤の亀裂

被害は、建築物外周部の地盤の亀裂(写真 5.5-92、写真 5.5-94)と基礎立上り部の損傷(写真 5.5-93)である。建築物外周部の地盤の亀裂は、南面および北面の桁行方向の基礎立上り部に接する範囲に沿って顕著であり、最大で 0.6m 程度の幅の亀裂が見られた。しかし、東面および西面の張間方向の基礎立上り部周辺には同様の地盤変状は見られなかった。

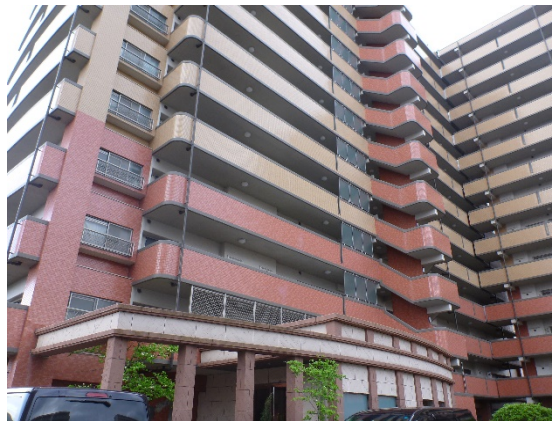
写真5.5-95 建築物外観

21) 共同住宅U（熊本市中央区、建設年1998年）
本建築物は、13階建てのRC造共同住宅である。建築物平面はL字型の形状をしている。1階はピロティ構造となっていたが、張間方向に耐力壁が配されており、目立った損傷は確認されなかった。2階より上階では、開口部周辺の方立壁が損傷していることが確認された（写真5.5-95）。

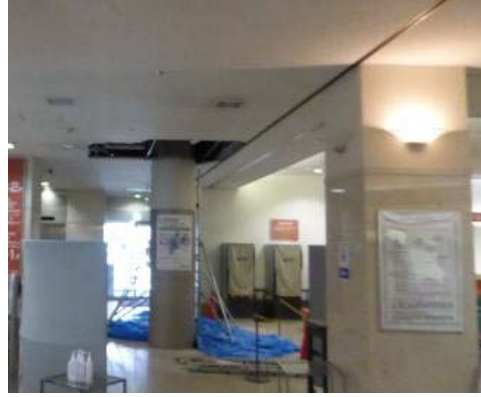
写真5.5-108 天井仕上げ材の脱落（南側病棟）

当該建築物では、管理棟や南側病棟の外壁タイルの剥落 (写真 5.5-106)、渡り廊下のガラス破損並びに南側病棟の中間階の廊下に面する非構造壁のせん断破壊 (写真 5.5-107)、柱の軽微な曲げひび割れ及び 1 階天井仕上げ材の脱落 (写真 5.5-108) が確認された。その他、南側病棟の病床ベッド等内容物の移動・散乱によって病院機能が喪失したことから、入院患者を移動したとのことである。調査時点において、当該建築物は 1 階のロータリーエリアで外来患者への対応がなされていた。

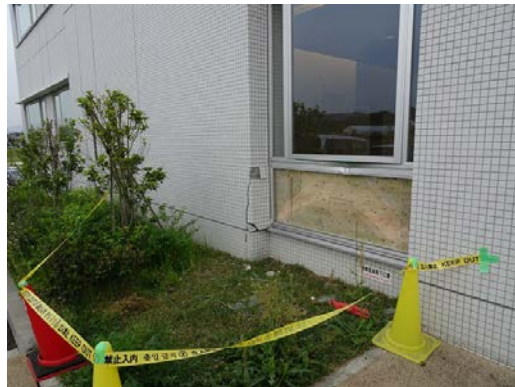
写真5.5-110 耐力壁脚部の損傷

本建築物は、4階建て（地下1階）RC造病院である。当該建築物では、一部の耐力壁にせん断ひび割れと脚部のかぶりコンクリートの剥落（写真5.5-110、写真5.5-111）が見られる他は、窓ガラスの破損（写真5.5-112）・落下や外壁タイルの剥落など非構造部材の損傷が中心である。調査時点において、破損した窓ガラス部分は木製パネルで応急的に養生がなされ、病院としては継続使用されていた。

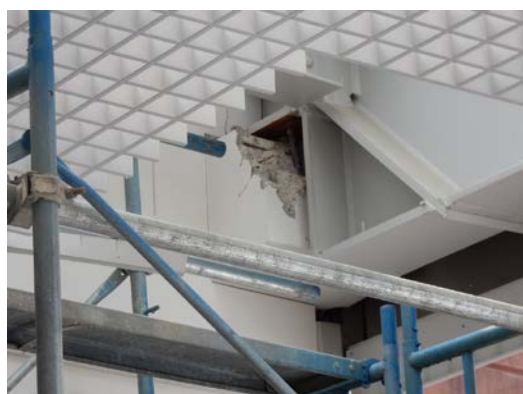
本建築物は、3 階建ての RC 造庁舎である (写真 5.5-119)。エントランス屋上や 3 階渡り廊下の鉄骨梁を支える RC 造コーベルが損傷を受け、コンクリート片が落下したため、一時、建築物の使用を制限していた (写真 5.5-120、写真 5.5-121)。現在、損傷を受けた箇所の補強工事を行っている。その他の部材に目立った被害は生じていない。

写真5.5-121 エントランス屋根上の鉄骨梁を支える RC 造コーベルの損傷

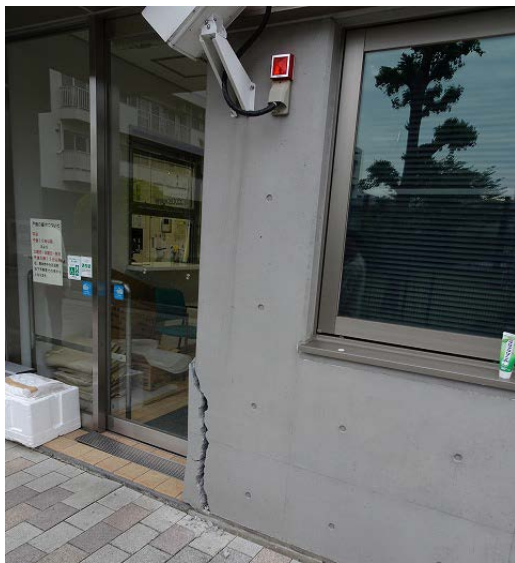
当該建築物では、1 階から 2 階にかかる階段底面にひび割れ及び被りコンクリートの剥落 (写真 5.5-127) が確認された。また構造体に目立った被害はなかったが、1 階の非構造壁脚部のかぶりコンクリートが一部剥落 (写真 5.5-128) し、内部の鉄筋が見える状態となっていた。調査時点において、当該建築物は庁舎として機能していた。

写真5.5-128 外壁端部のひび割れ

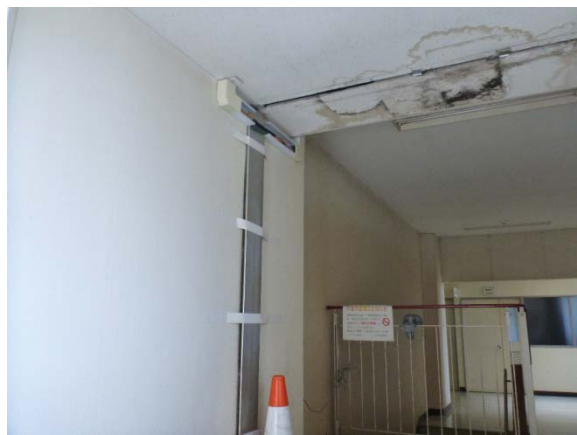
32) 庁舎 AF（氷川町、建設年 1986 年）
本建築物は 2 階建て RC 造庁舎である。敷地内には地震計が設置されていた。建築物の被害としては、非構造壁の一部に軽微なひび割れが確認された。また、渡り廊下が接続される部分のエキスパンションジョイントの保護カバーに変形が確認された。

写真5.5-132 エキスパンションジョイント保護カバーの変形（内側）

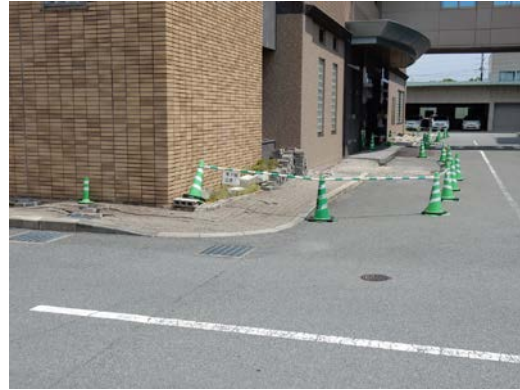
本建築物は、RC造3階建て庁舎建築物である。構造部材には大きな被害は見られないが、建築物周辺の地盤が20~30cm沈下しており、配管の漏水が起こった。また、2007年に建設されたRC造3階建ての新館との接続部分(エキスパンションジョイント)周辺で目地部分やカバーに損傷が発生してい

写真5.5-142 建築物周辺の地盤変状

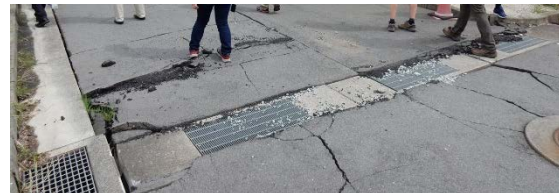
本建築物は RC 造 4 階建ての隣接した 2 棟の校舎であり、建設時期は異なるものの、いずれも新耐震建築で、ルート 1 で設計されているとのことである。建築物自体の被害は小さいものの、地盤変状による傾斜とエキスパンションジョイントの被害が報告されている。

写真5.5-150 建築物周辺の地盤変状とエキスパンションジョイントの被害

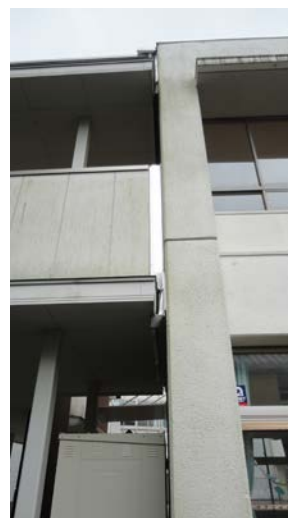
外観調査の結果、建築物被害としては、非構造壁のせん断ひび割れ、エキスパンションジョイントの損傷がある程度で大きな被害は確認されなかった。

写真5.5-154 エキスパンションジョイントの損傷

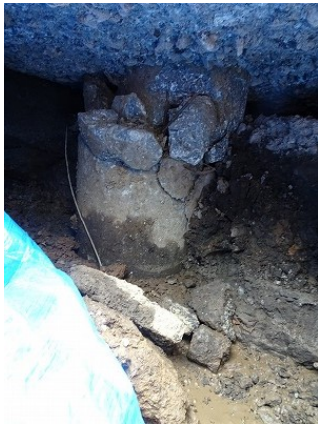
外付け架構と既存架構をつなぐ短スパンの梁部材にわずかなせん断ひび割れを確認している。建築物内部の被害は廊下についてはほとんど見られなかった (写真 5.5-158) ものの、電算室内の什器や窓ガラスの破損 (写真 5.5-159) が確認されている。また庁舎棟の南側の既製コンクリート杭の杭頭部が大きく損傷 (写真 5.5-160) していることを確認した。1 階西側の床上に気象庁の地震計は設置されていた (8 月中旬時点)。

写真5.5-160 庁舎棟南西側コンクリート杭

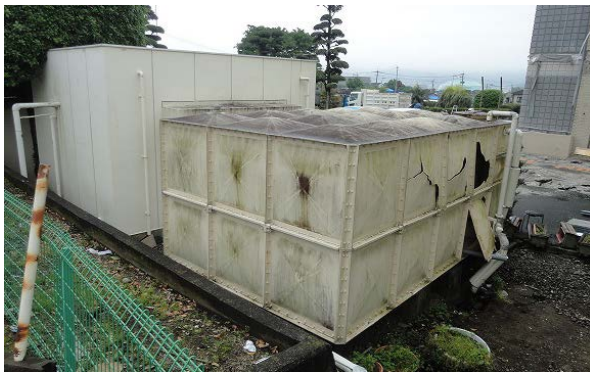
庁舎棟の北側に議会棟があり、2 階で渡り廊下が接続されている。議会棟 2 階の議場の天井が全体的に崩落 (写真 5.5-161) していた。天井パネルは 2 枚貼りで施工されていた。また屋外に設置されていた設備機器が破損 (写真 5.5-162) していた。5 月 10 日時点では、東側に設けられていたエレベータ棟は既に撤去されていた (写真 5.5-163)。

写真5.5-162 破損した設備機器

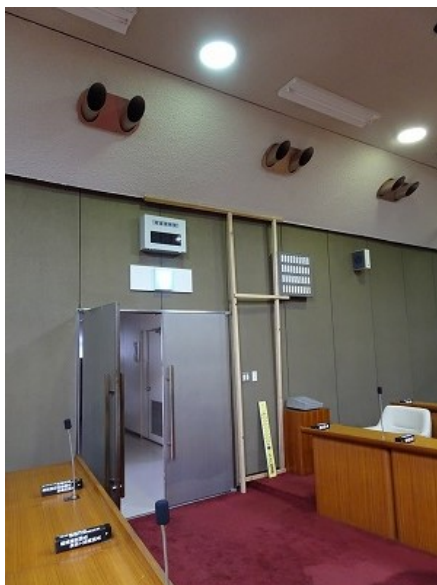
室内の調査は 8 月中旬に実施した。西側 3 階の議場は一部の天井材が脱落したため応急措置 (写真 5.5-166、写真 5.5-167) がなされていた。天井材は石膏ボード 1 枚貼りであった。また円形の照明を覆うプラスチックの板材が脱落していた。3 階の廊下部分にある非構造壁のひび割れ損傷やトイレ内のタイルの剝落が確認された (写真 5.5-168)。また同 3 階の室内に設置されたキャビネットの天端部分の天井材に損傷 (写真 5.5-169) が確認された。2 階部分においては、破損したガラスは既に新しく

写真5.5-166 斜めに配置された天井材脱落
に対する応急措置

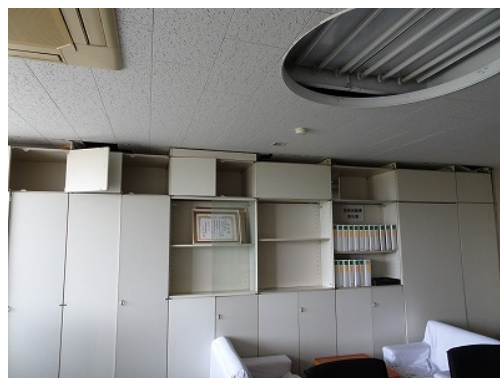
写真5.5-169 什器天端の天井材の被害

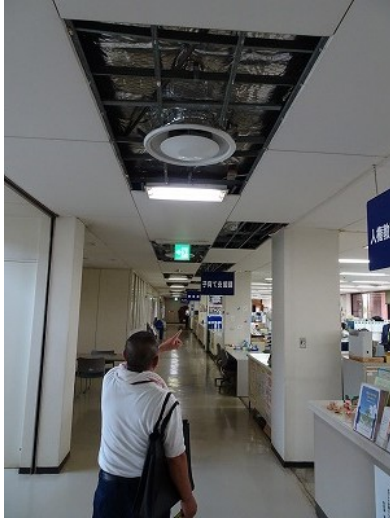
写真5.5-170 2階天井の脱落

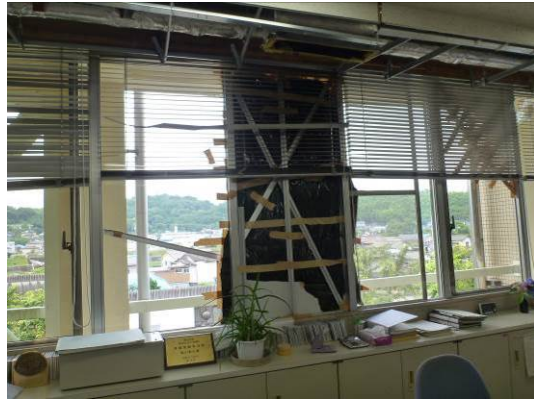
設備被害としては、天井部が大きく脱落している箇所が多数ある。また、窓サッシが変形し、開閉ができなくなった窓や、ガラスが破損・脱落した窓が多数ある (写真 5.5-175)。設備被害の詳細は、建研・国総研の熊本地震第 5 次調査^{5.5-4}で報告されている。被害は大きいものの、3 階の一部の部署を除き、大半の部署で建築物内の業務を継続している。

写真5.5-175 窓ガラスの破損

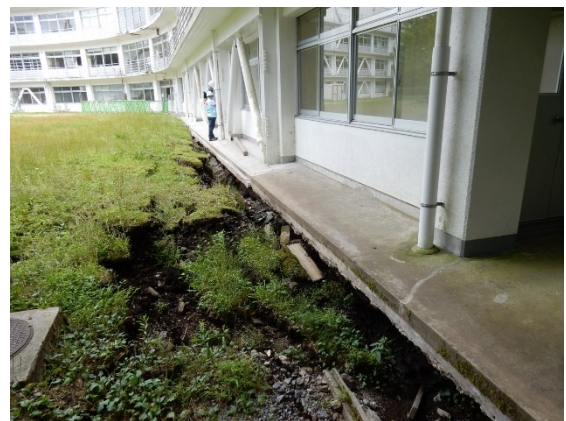
本建築物は RC 造 3 階建ての校舎であり、枠付き鉄骨ブレースによる耐震改修が施されているが、今回の地震で建築物周辺の地盤変状が多く確認されている (写真 5.5-184)。いずれの構面でも、鉄骨

写真5.5-184 建築物北西側における地盤変状

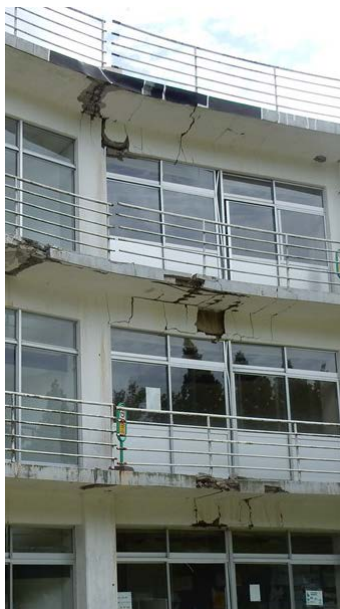
ブレースによる耐震改修が行われていない中央付近のスパンにおいて、連層に渡って、大梁の破壊が起こっていた（写真 5.5-185）。また、南西構面の正面入り口に近い位置の 1 本の柱がせん断破壊していた（写真 5.5-186）。この柱には鉄骨ブレースによる耐震改修は行われておらず、腰壁によって短柱化していた。室内側の床スラブを見ると、せん断破壊した柱の近傍から部屋の奥の方に床スラブが盛り上がっている箇所があり、地盤変状の影響で破壊した可能性がある（写真 5.5-187）。正面入口内のロビーでは、柱のカバーコンクリートの剥落や大梁の破壊が見られ、地盤変状の影響によって床のタイルが割れていた。また、柱も一部鉛直方向に沈下したと思われる損傷も確認した。なお、建築物の左右と中央で建築物の沈下量を計測したところ、左右は 15cm、30cm の沈下があったが、建築物の中央部分は殆ど沈下がなかったとのことである。

写真5.5-185 大梁の破壊

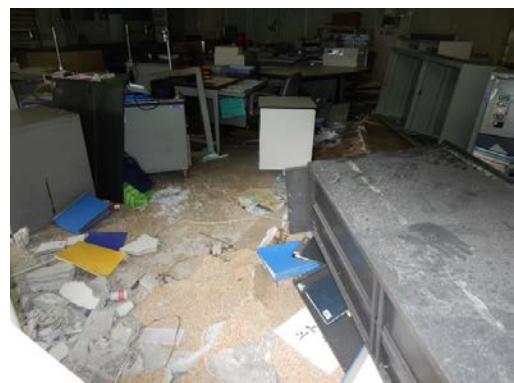
写真5.5-187 せん断破壊した柱の室内側の様子

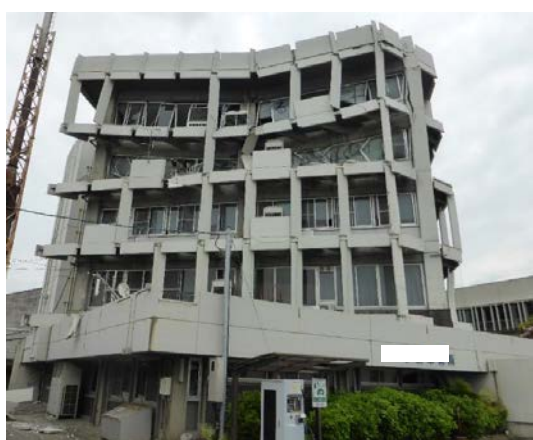
当該建築物の庁舎棟は、4、5階の内柱及び十字形柱梁接合部の大破により局部崩壊している。また当該柱に接続されている梁も大破し、庁舎棟2階柱脚部に損傷（写真5.5-192）が確認された。さらにコア棟の北構面の2階壁脚部で曲げ圧縮破壊（写真5.5-195）を起し、一部は鉄筋座屈が生じている。庁舎棟とコア棟とは厚さ110mmの床スラブで接続されているが、その接続部には大きなひび割れが発生しており、それらの一体性がどの程度確保されているかは不明である。

写真5.5-192 外観（南西側）

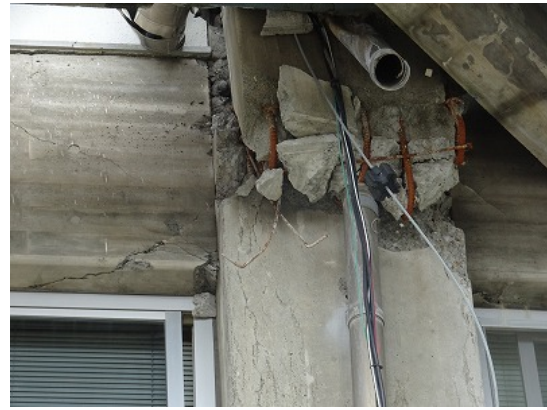
写真5.5-195 4階柱-5階梁接合部

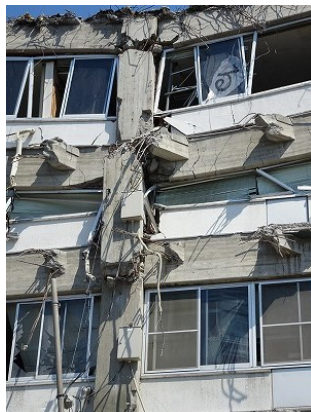
なお8月中旬の調査において、外壁面の飾り壁および2階庭園部分の解体作業が実施され、外壁面の剛節架構の被害（写真5.5-199～写真5.5-204）が明らかになった。南東南西いずれの4階柱梁接合部が大きく損傷しており、特に南西側4階中央柱両端部の被害が激しい（写真5.5-201）。また東側の4階梁に大きなせん断ひび割れ（写真5.5-204）が確認された。

写真5.5-201 4、5階十字形柱梁接合部の損傷（南西側）

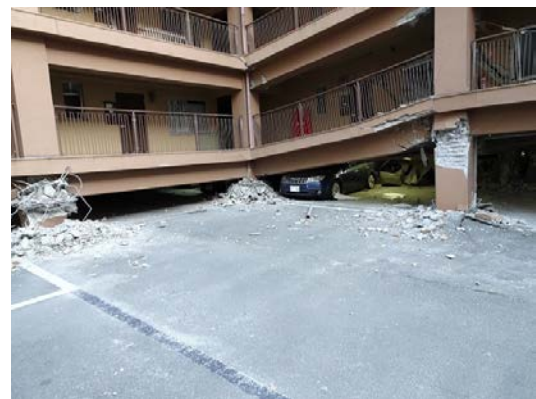
当該建築物は、南北軸の住棟が層崩壊（写真 5.5-205、写真 5.5-206）しており、それに伴って東西軸の北東側の1階柱も大きく損傷（写真 5.5-207）している。南北住棟の1階部分は主として駐車場として利用されており、その階に耐力壁がないことが層崩壊の原因と考えられる。なお、当該建築物の東側の裏手には墓地が広がっており、半数以上の墓石が南北方向に転倒していた。

写真5.5-206 L字型平面形状の入り隅部

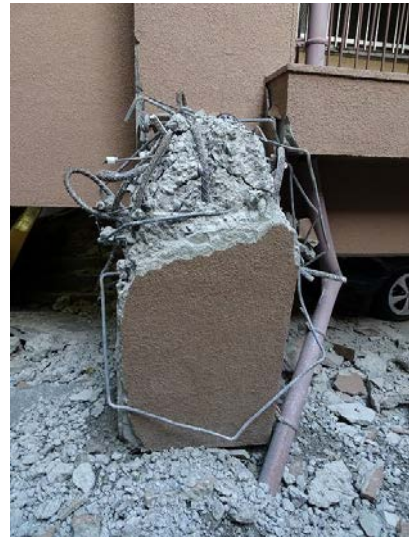
写真5.5-207 東西軸住棟の北側

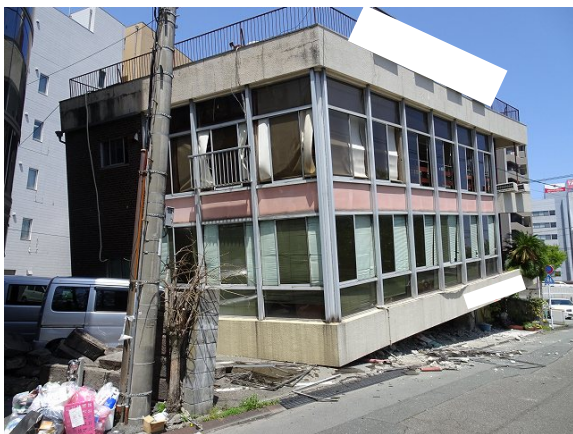
写真5.5-209 外観 (南東側)

当該建築物は、1 層が完全に崩壊している。南東構面には壁が少ない (写真 5.5-209) 一方、北構面には開口壁が多い (写真 5.5-210) ことから、ねじれ振動を伴って東西方向に大きく変形したものと考えられる。1 階の柱は全て破壊されて軸方向に大きく縮んでいるが、南構面の柱の軸方向の変形がより大きい (写真 5.5-211、写真 5.5-212)。なお、主筋は異形鉄筋であるが、せん断補強筋は丸鋼で、その間隔はおおよそ 200mm-300mm 程度である。よって建設年は建築基準法施行令の柱のせん断補強筋の間隔の規定が改正された 1971 年以前と推測される。

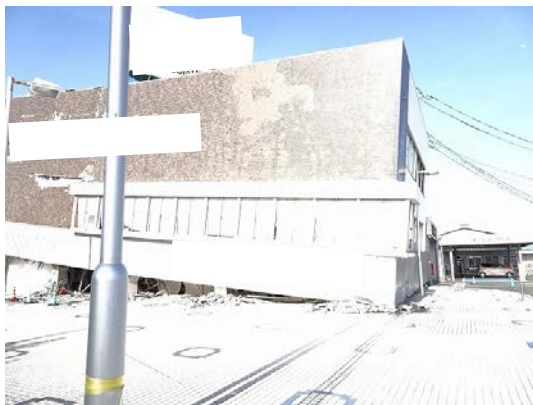
写真5.5-213 外観（西側）

当該建築物は、1層が崩壊（写真5.5-213）している。北構面に壁部材が配置（写真5.5-214）されているが、南構面の柱が完全に軸方向に変形している。よって、ねじれ変形を伴って、壁のない柱部材の変形が大きくなり破壊に至ったものと推察される。なお、柱の主筋及びせん断補強筋ともに丸鋼である。ちなみに、本建築物同様に一面ガラスが配置された隣接する店舗では、それらのガラスが破損（写真5.5-216）しているが、構造的な損傷は見られていない。これ以外にも近傍の一面ガラスが配置された店舗でガラスの破損を確認している。

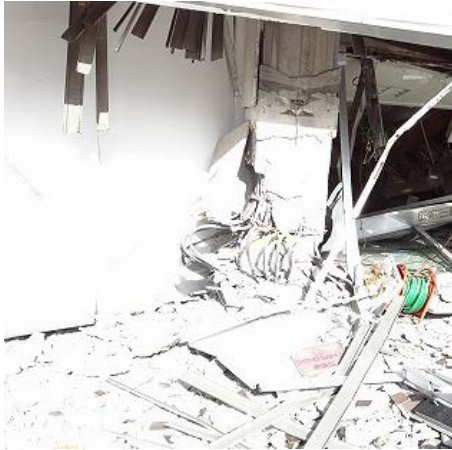
写真5.5-215 柱の軸崩壊、鉄筋座屈

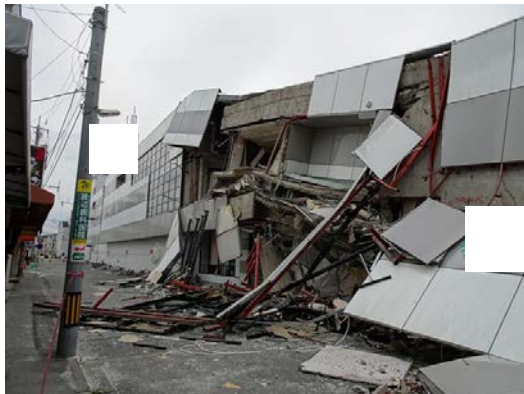
写真5.5-217 外観 (北東面)

当該建築物では、エキスパンションジョイントで分割された西側の RC 造建築物が西側へ層崩壊 (写真 5.5-217、写真 5.5-218) している。エキスパンションジョイント部 (写真 5.5-220) 近くに配置された柱頭部が大きく変形し、鉄筋がむき出し (写真 5.5-221) になっている。

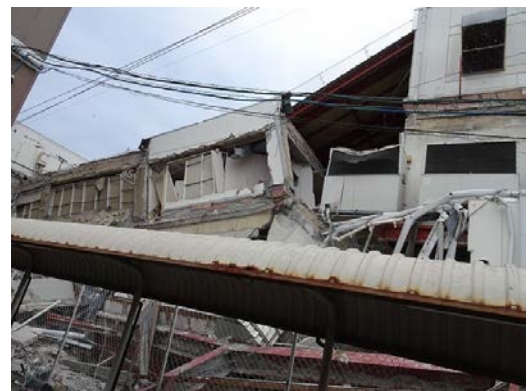
写真5.5-220 エキスパンションジョイント部（南面）

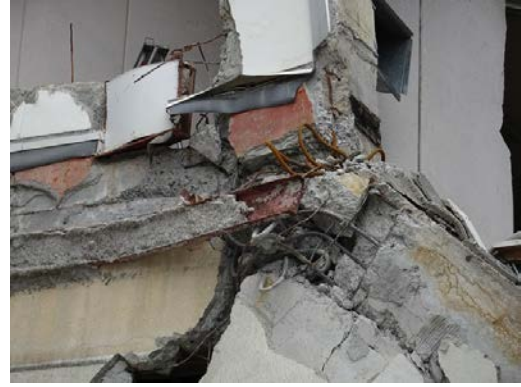
写真5.5-221 柱頭部の破壊（南面）

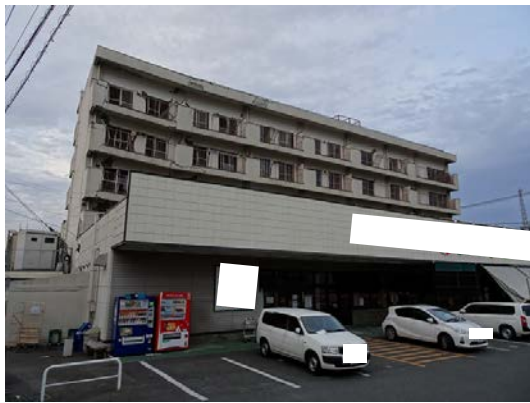
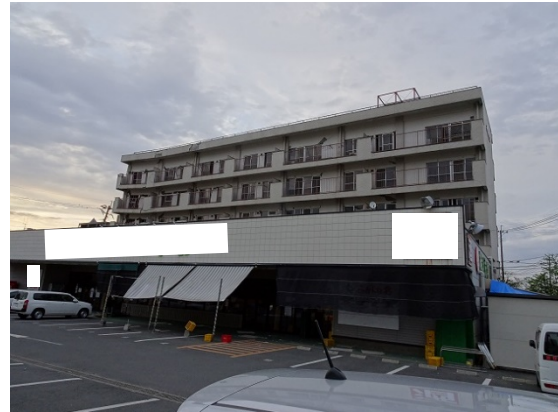
写真5.5-222 外観（南側）

当該建築物では、南側外観を見ると向かって左手（西側）の損傷が激しい（写真 5.5-222）。西側からみると 2 階部分で局所的に崩壊している（写真 5.5-224）。桁行方向の梁端部は曲げ破壊が生じ、また局部崩壊した部分に近い柱及び方立壁にせん断破壊を生じている。また北東側の店舗の 2 階以上にバルコニーがあり、その端部にひび割れ（写真 5.5-223）が発生している。これはバルコニーの一端が住宅側にも固定されていることから、前述の住宅の局所的な崩壊に伴ってバルコニーも強制的に変形したためと思われる。

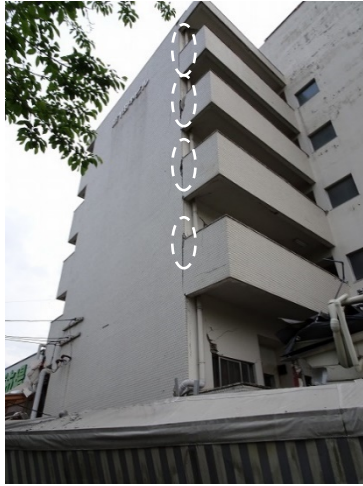
写真5.5-223 外観（北東側）
バルコニー端部のひび割れ

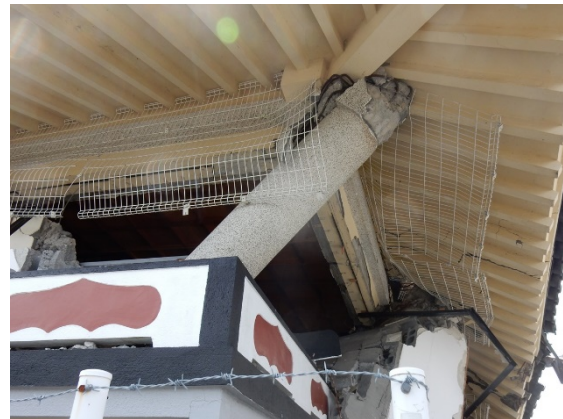
本建築物は RC 造の寺社である。現地で柱の配筋状況を確認したところ、主筋に丸鋼が用いられており、建設年代は古く、旧耐震の建築物であると推定できる。

写真5.5-226 柱頭部の配筋

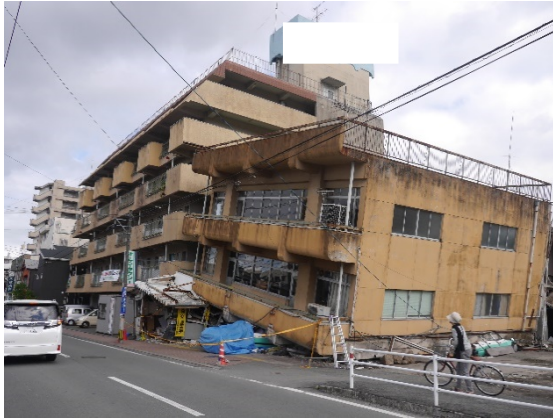
写真5.5-227 外観

本建築物は 3 階建ての RC 造事務所である。建築物の 1 階ピロティ部分に被害が集中し、層崩壊している（写真 5.5-227）。上階でも、柱にせん断ひび割れが生じていることが確認された（写真 5.5-228）。隣接する RC 造 4 階建て建築物（写真 5.5-227、左奥の建築物）の 1 階部分もピロティ構造となっており、その柱にはせん断ひび割れが生じている（写真 5.5-229）。

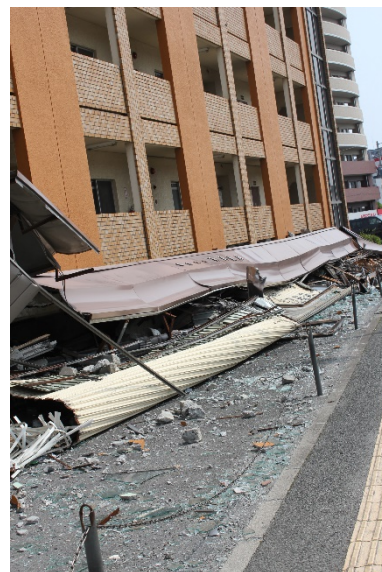
本建築物は、5階建てのRC造で、1階が商業施設、2～5階が共同住宅である。平面形状は長方形である。当該建築物は、1階部分に被害が集中し、層崩壊している（写真5.5-230）。1階柱主筋はD25であり、帯筋はφ9（丸鋼）が200mmピッチ（写真5.5-231）で配されていた。

写真5.5-230 1階の層崩壊

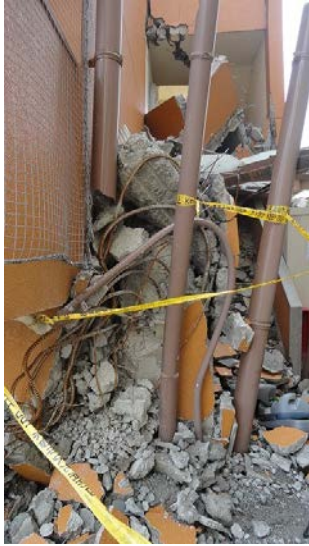
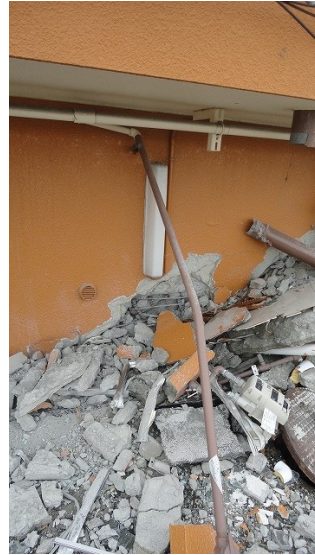
写真5.5-231 層崩壊した1階柱

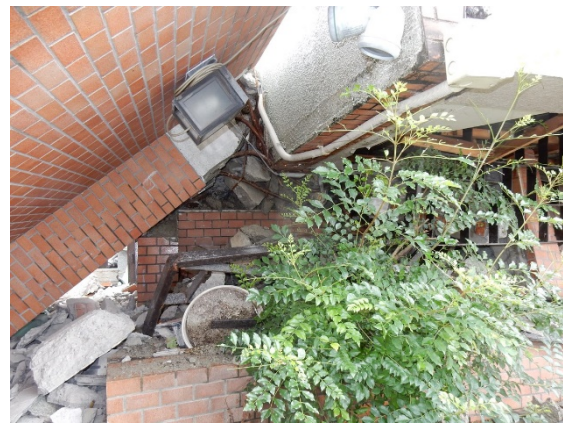
本建築物は3階建てのRC造住宅である。現地で柱の配筋状況を確認したところ、主筋に丸鋼が用いられており、建設年代は古く、旧耐震の建築物であると推定できる。

写真5.5-233 1階柱の配筋

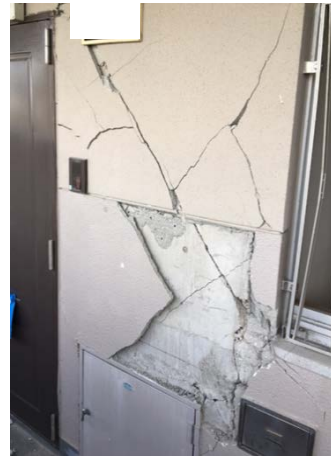
当該建築物では、非構造壁の損傷が見られた。具体的には桁行方向の共用廊下側の方立て壁のせん断破壊（写真5.5-235、写真5.5-236）である。一方で、バルコニー側の袖壁の損傷は小さい（写真5.5-237）。エキスパンションジョイント部及びその周辺のホールのガラスが破損している。2階以上に連層の壁があり1階はその壁がない柱（以下「下階壁抜け柱」）を有する構造であるが、当該柱に被害は見られない。

写真5.5-235 桁行き方向外廊下側玄関脇の方立て壁のせん断破壊

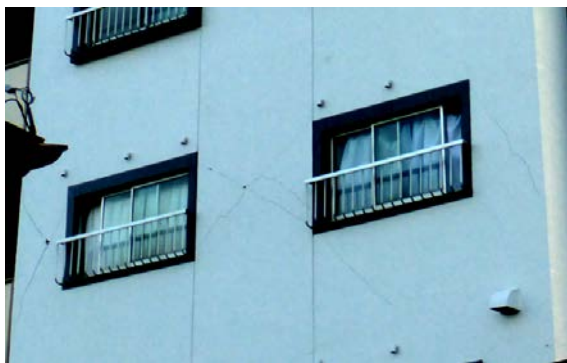
当該建築物では、2階張間方向妻構面の耐力壁にせん断ひび割れ（写真5.5-244）が、2階の梁にもせん断ひび割れ（写真5.5-245）が生じている。1階の耐力壁が隣接する共同住宅AXに比べて比較的多く配置されていることから、層崩壊を免れたものと推察される。

写真5.5-244 張間方向2階の耐力壁と思われる耐力壁のせん断ひび割れ

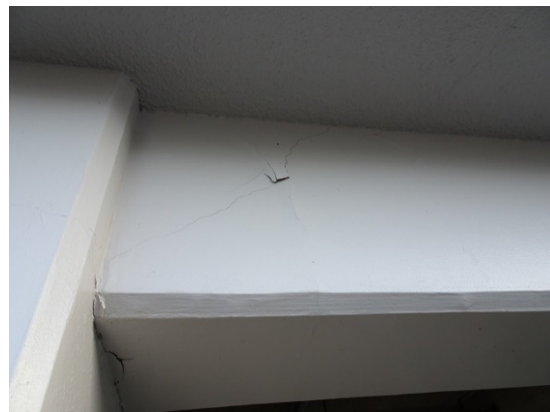
写真5.5-245 桁行方向の梁端のせん断ひび割れ

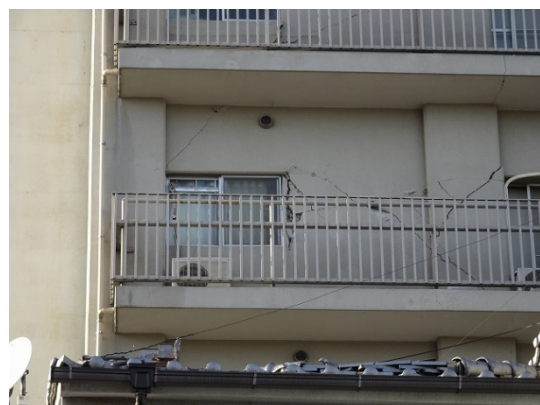
本建築物は、10階建て（地下1階）RC造共同住宅である。平面形状はおおよそ長方形で、桁行方向は南北方向である。当該建築物では、5階の張間方向南側妻構面の1スパン内にある袖壁付き柱部材が、大きくせん断破壊（写真 5.5-251）している。また上記と同じ張間方向南側妻構面にある地下階につながる斜路に面した耐力壁に、せん断ひび割れ（写真 5.5-252）が生じている。なお、本建築物の周辺の地盤も変状し当該建築物床位置と地盤の間に段差（写真 5.5-253）が発生している。

写真5.5-251 5階張間方向南側妻構面の袖壁付き柱せん断破壊

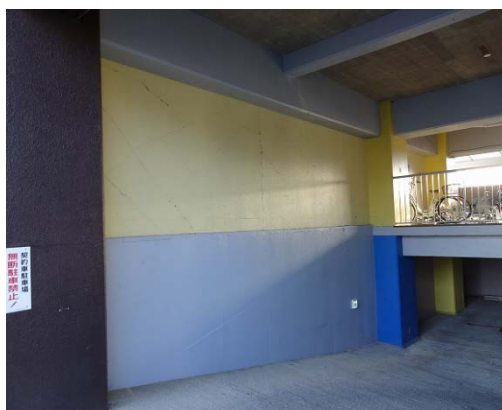
写真5.5-252 1階張間方向の耐力壁のせん断ひび割れ

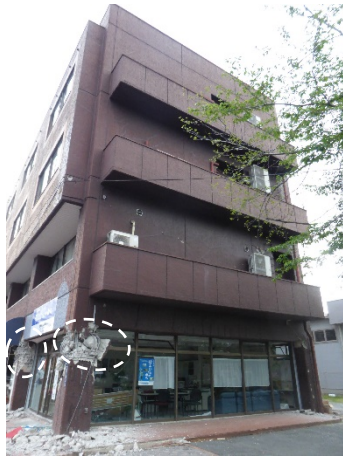
当該建築物は、南東部にある 2 本の 1 階柱頭部がいずれも大破 (写真 5.5-254) している。また北東側の 1 階柱に付着割裂ひび割れ及び 2 階梁端部に破壊 (写真 5.5-257) が生じている。南東側にある 1 階柱頭部が大破した理由として、当該部分が下階壁抜けになっていること、及び北構面に耐力壁が配置されたことでねじれ挙動により大きく変形したためであると思われる。また 1 階の南西部に元の位置から移動したと思われる自動販売機があり、その脚部はコンクリートブロックに固定されていたが、そのブロックそのものが移動していた。

写真5.5-254 外観 (南東側) と大破した 2 本の柱

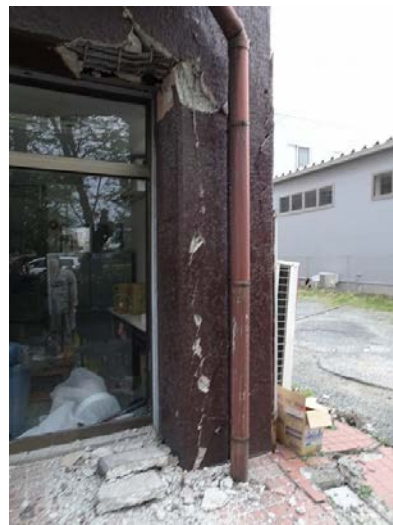
写真5.5-257 1 階柱 (北東側) の主筋付着割裂ひび割れと 2 階梁端部の破壊

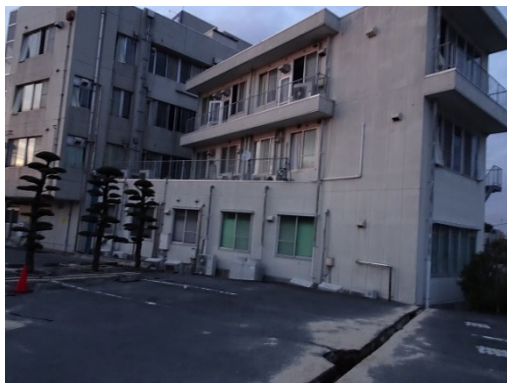
当該建築物では、敷地周辺の地盤は大きく地割れ、沈下や隆起、液状化の噴砂現象の痕跡(写真5.5-259、写真5.5-260)が確認され、コンクリートブロック塀は倒壊(写真5.5-261)していた。また、敷地南西側の一部において斜面崩壊が確認された。構造部材についてはほとんど損傷が見られない。なお、東側に近接する木造家屋は半壊していたが、西側に近接する店舗は大きな損傷は見られない。

写真5.5-260 地盤の亀裂と液状化噴砂現象の痕跡

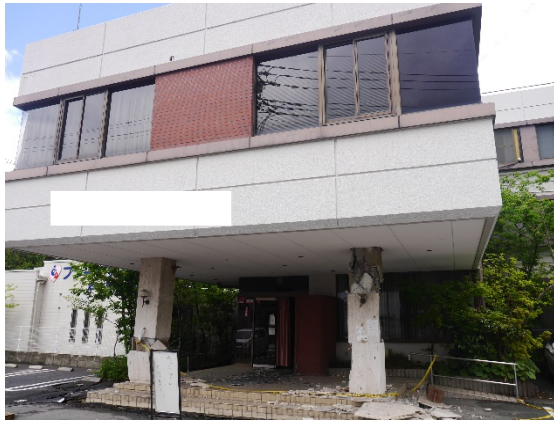
本建築物は3階建てのRC造診療所である。正面側の2階張り出し部を支える柱がせん断破壊していることが確認された(写真5.5-262)。これらの柱以外の柱には目立った損傷は確認されない。

写真5.5-262 正面入り口部 柱のせん断破壊

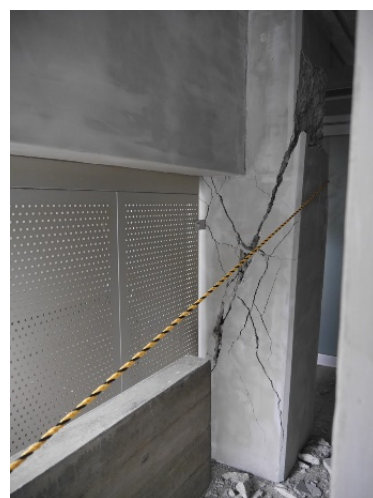
正面側から裏手に掛けて地盤面が傾斜しており、正面側では建築物 2 階部分が入口となっている。2 階部分では、玄関両側の柱のせん断破壊、玄関反対側の柱のせん断ひび割れ、エキスパンションジョイントに隣接する耐力壁の脚部曲げ圧縮破壊、その他耐力壁、非構造壁のせん断ひび割れが見られた(写真 5.5-264、写真 5.5-265)。S 造建築物に関しては、構造的な被害は特に見られなかったものの、階段室の化粧パネルの落下等、非構造壁部材の損傷が大きかった。また、室内を横切る形でエキスパンションジョイントが設置されていたため、地震時の変形により、エキスパンションジョイントの周辺の天井材が広範囲に渡って落下していた(写真 5.5-266)。

写真5.5-264 2階柱のせん断破壊

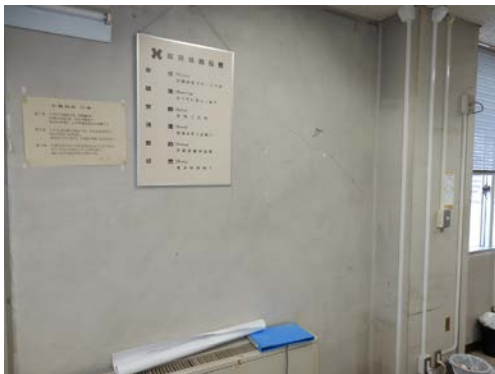
前震時に 3～5 階で柱や壁にひび割れが確認されたため、2～5 階への市民の立ち入りを禁止した。本震後には、柱や壁のひび割れの進展が見られ、階段室周りの耐力壁の仕上げモルタルが剥落するなどさらに被害が拡大したことから、事前に実施されていた耐震診断の結果も踏まえ、全館の立ち入りを禁止し、周辺の支所に庁舎機能が移転されている。

写真5.5-269 RC 造壁のせん断ひび割れ

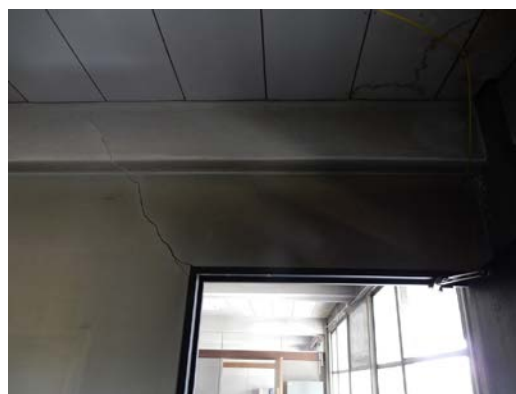
本建築物は RC 造 3 階建ての庁舎建築物である。2010 年に耐震診断が実施されており、 I_s 値は桁行方向で 0.41~0.75、張間方向で 0.28~0.82 であった。いずれの方向でも 1 階の値が最も小さい。建築物の被害は 1 階が最も大きく、柱や耐力壁、非構造壁において、新規のひび割れの発生や既存のひび割れの進展が見られた (写真 5.5-272)。また、張間方向では、4 スパンのうち、外側の 2 スパンの柱間の芯々距離が 9.15m と長くなっているが、今回の地震では、同構面の各階の大梁のスパン中央付近で、曲げひび割れが多数発生している (写真 5.5-273)。また、建築物外側では、元々経年劣化が進んでいたと思われる大梁下端やパラペットのコンクリート片が落下している (写真 5.5-274)。建築物の損傷状況と耐震診断の結果を踏まえ、5 月 6 日に同建築物への立ち入りを禁止し、周辺施設に庁舎機能の移転を行っている。

写真5.5-272 開口隅角部におけるひび割れ

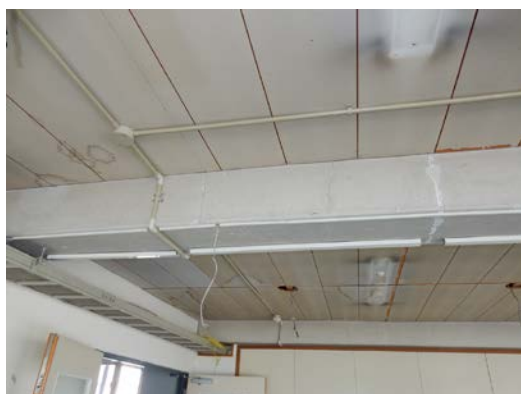
写真5.5-273 大梁のスパン中央付近のひび割れ

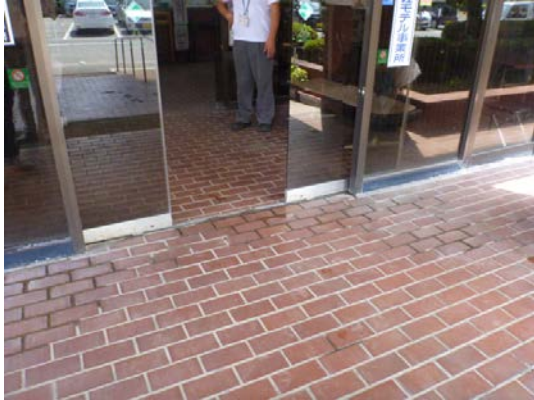
本建築物は 2 階建て RC 造の庁舎である。構造躯体にはほとんど被害は確認されなかった。構造躯体以外の被害としては、正面玄関自動ドアのレールの変形、天井材の脱落が確認された。建築物敷地内に地震計が設置されていた。

写真5.5-277 自動ドアレールの変形

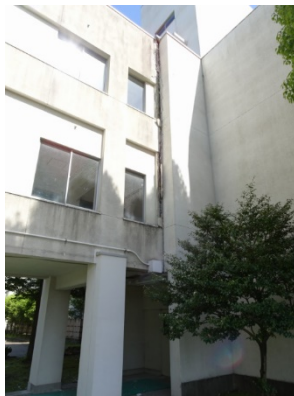
調査した校舎では、非構造壁のせん断破壊(写真 5.5-289)、基礎構造部分のひび割れ(写真 5.5-290)、エキスパンションジョイント部の破壊(写真 5.5-291)が生じている。

写真5.5-291 渡り廊下エクspansionジョイント部の破壊

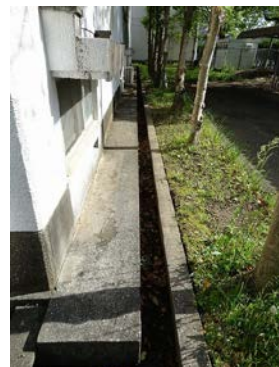
本建築物は、2 階建て RC 造学校校舎であり、その平面形状は凸形である。室内で傾斜が生じており、室内の西側が高く、東側が低い状態であった。その他、校舎敷地及び周辺道路の地盤まで広く変状が発生 (写真 5.5-293～写真 5.5-295) し、コンクリートブロック塀が倒壊している。

写真5.5-293 傾斜校舎の外構周辺部

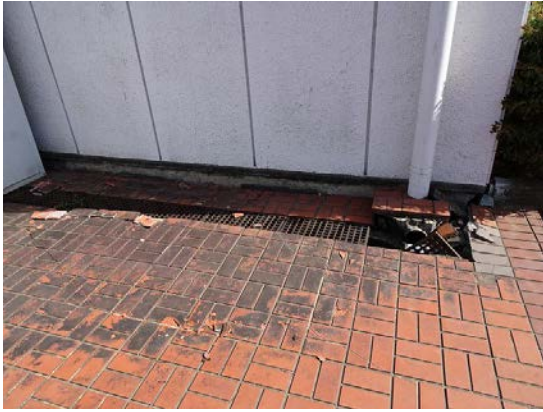
写真5. 5-294 校舎と外構の段差

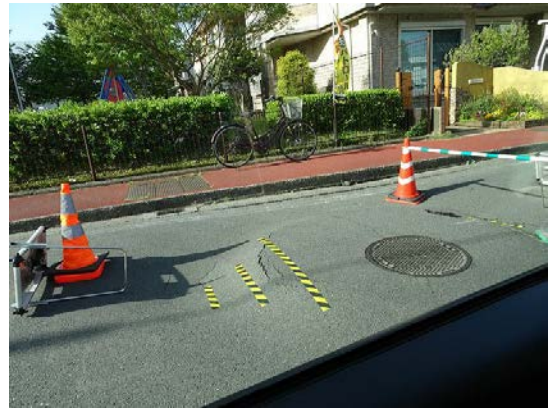
写真5. 5-295 周辺道路の地盤沈下

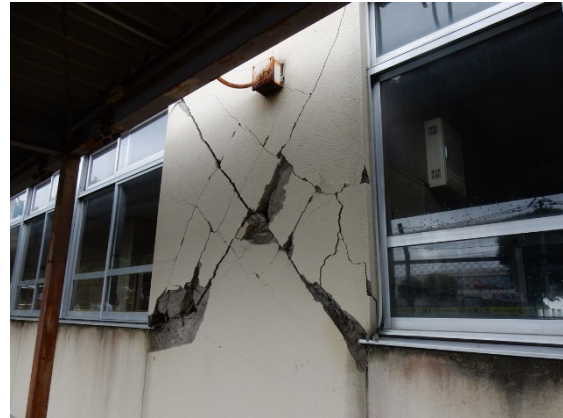
本建築物は3階建てのRC造校舎である。被害としては、階段室の中間階の壁や廊下側の方立壁にせん断ひび割れが多数発生している。

写真5. 5-297 方立壁の被害

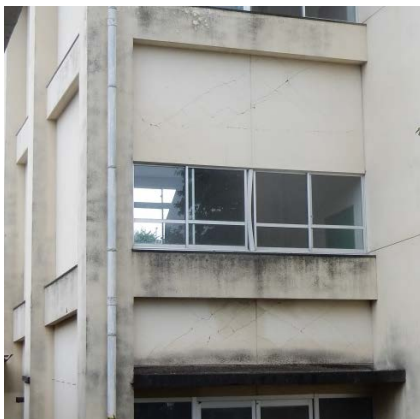
写真5. 5-298 階段室の被害

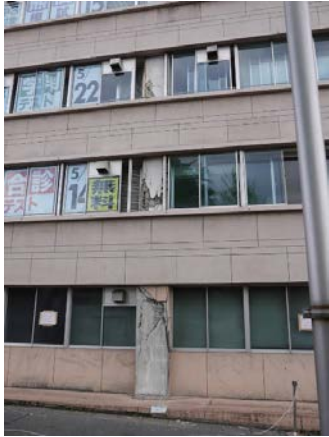
本建築物は4階建てRC造の学習教育施設である。28号線に面した傾斜地に建設されており、建築物のすぐ北西に白川が通っている。南東側の構面に対して壁量が少ない北西面で、1、2、3階の中柱でコンクリートの剥落が見られた。1階柱は腰壁によって短柱化しており、せん断破壊により、内部の鉄筋が露出している。同柱のせいは650mm、主筋径は $\phi 22$ で一辺に4本が配筋されている。また、せん断補強筋は $\phi 10$ でせん断補強筋の間隔は約200mmである。建設年は不明であるが、主筋、せん断補強筋に丸鋼が用いられていることから、新耐震以前の建築物と考えられる。

写真5.5-305 建築物北西面における各階柱の損傷

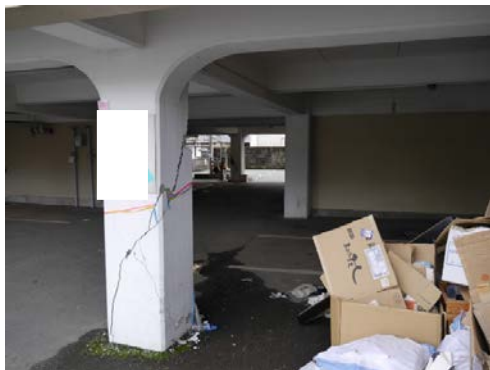
本建築物は4階建てRC造の事務所ビルである。当該建築物は28号線近くに建設されており、建築物のすぐ北西に白川が通っている。平面は3×3スパンで、1階がピロティ構造となっており、駐車スペースが設けられている。通りに面した北西側の構面では、1階の2本の中柱がせん断破壊している。裏側の南東側の構面でも、1階の2本の中柱が同様にせん断破壊している。北東側と南西側の構面には、1～4階に連層耐力壁が設けられており、これらの連層耐力壁には目立った損傷は見られなかった。

写真5.5-309 建築物北西構面における1階柱のせん断破壊

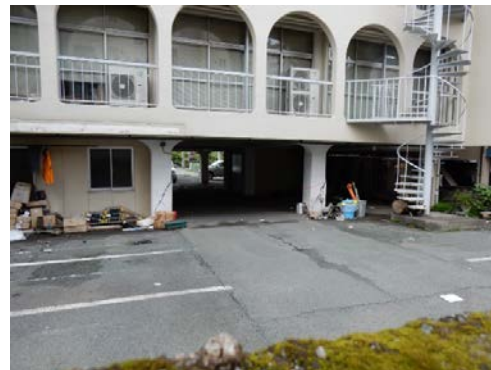
写真5.5-310 建築物南東構面における1階柱のせん断破壊
