5.2 木造建築物の被害

5.2.1 木造建築物の悉皆調査

5.2.2 木造建築物の被害

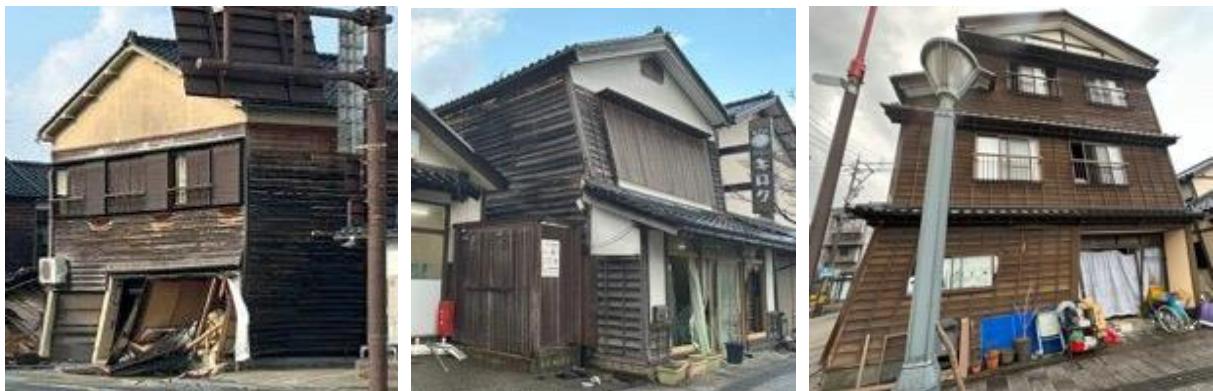
輪島市河井町では、多くの木造家屋が倒壊（写真5.2.2-1）や一部は安全限界変形（大地震時に建物が崩壊せず、人命などの安全を確保できる限界の変形）を超えるような大きな残留変形がある（写真5.2.2-2）などの甚大な被害を受けていた。無被害の家屋は、2007年地震（平成19年（2007年）能登半島地震をいう。以下、同じ。）^{5.2.2-2)}以降建築の新しいもの（写真5.2.2-3）に限られている可能性がある。それ以前の建築とみられるものにも無被害か被害軽微と見受けられるもの（写真5.2.2-4）があった。比較的、道路側の開口が小さく、道路に面した前面に壁があることがその一因となったと推測される。その他、地盤崩壊による被害のあるもの（写真5.2.2-5）や屋根だけ崩壊する希有な破壊形態（写真5.2.2-6）、鉄骨造にもたれて倒壊を免れている例（写真5.2.2-7）などがあった。

写真5.2.2-2 一部は安全限界変形を超えるような大きな残留変形のある家屋

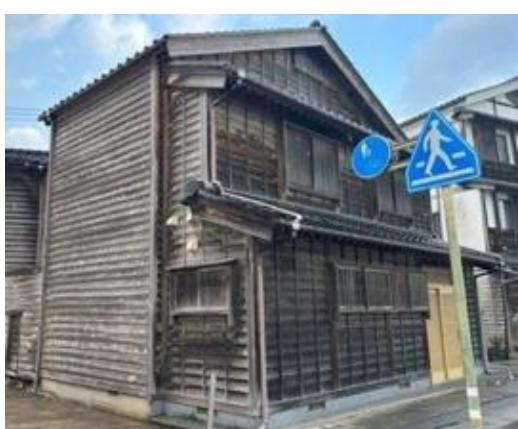
写真5.2.2-4 被害軽微に見える比較的古い木造家屋

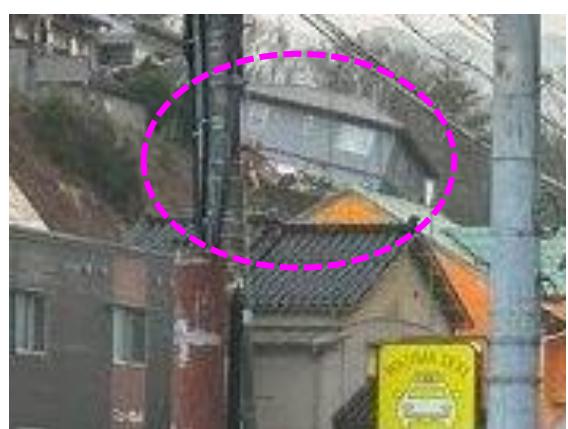
写真5.2.2-5 斜面崩壊による被害の可能性がある家屋

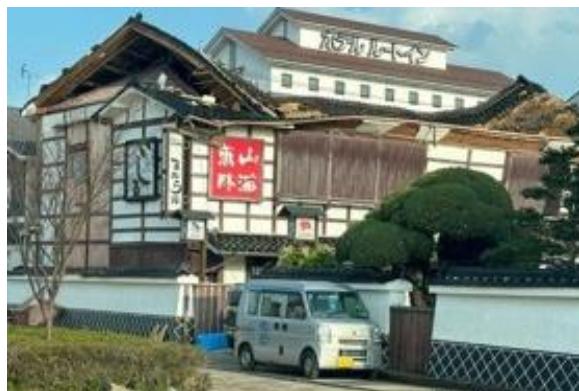
写真5.2.2-6 小屋組のみが崩壊した店舗

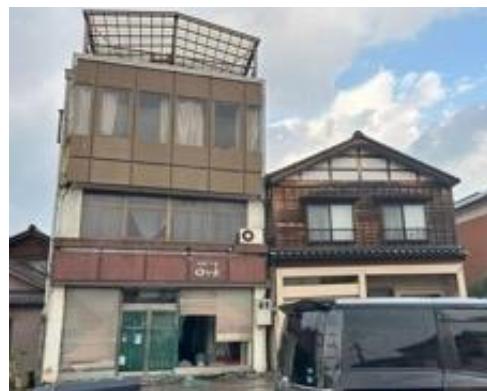
写真5.2.2-7 隣家と衝突した可能性がある住宅

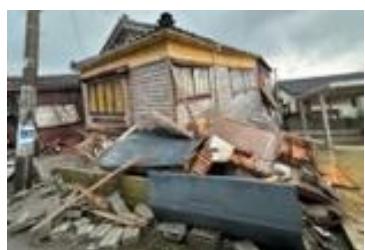
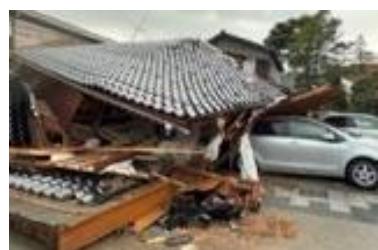
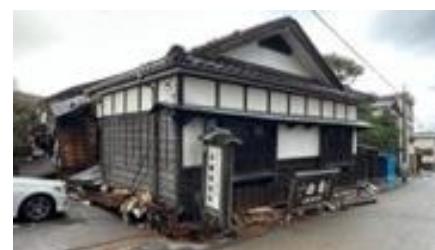
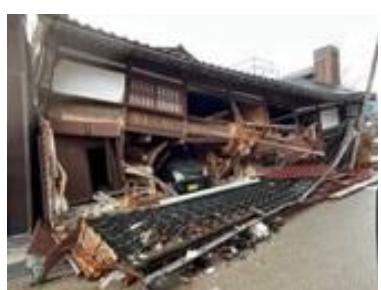
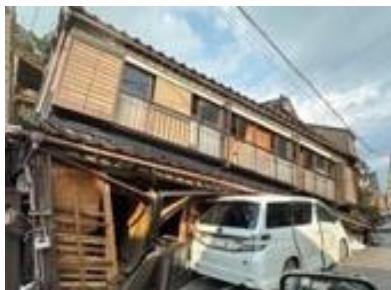
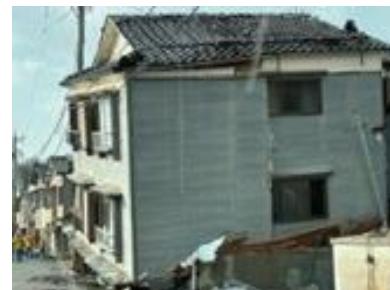
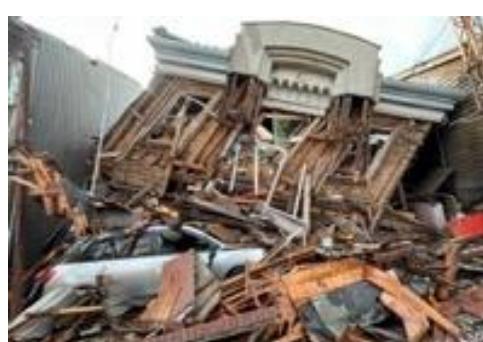
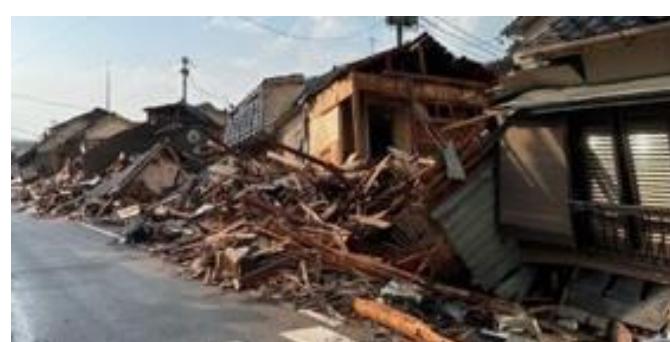
写真5.2.2-8 凤至町の倒壊家屋群

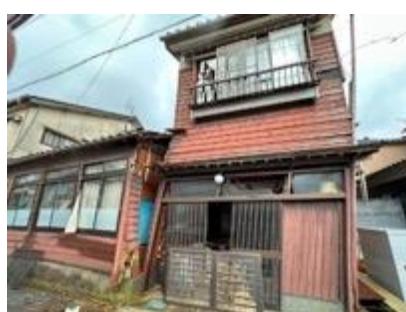
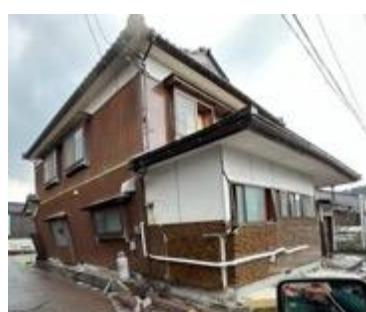
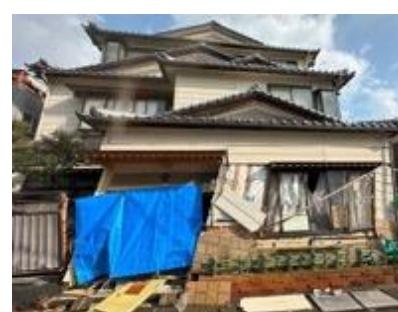
写真5.2.2-9 一部は安全限界変形を超えるような大きな残留変形のある住宅（鳳至町）

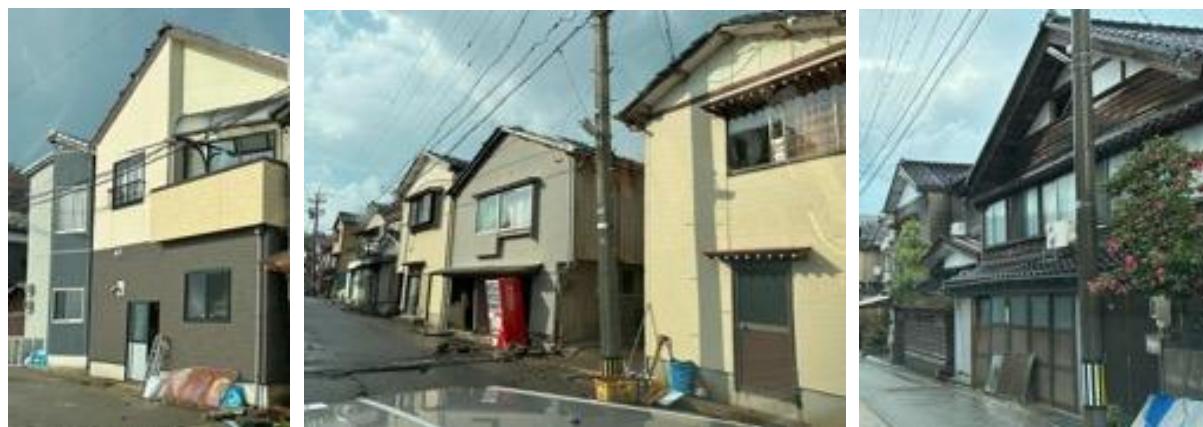
写真5.2.2-10 比較的被害が軽微と見受けられる木造住宅（鳳至町）

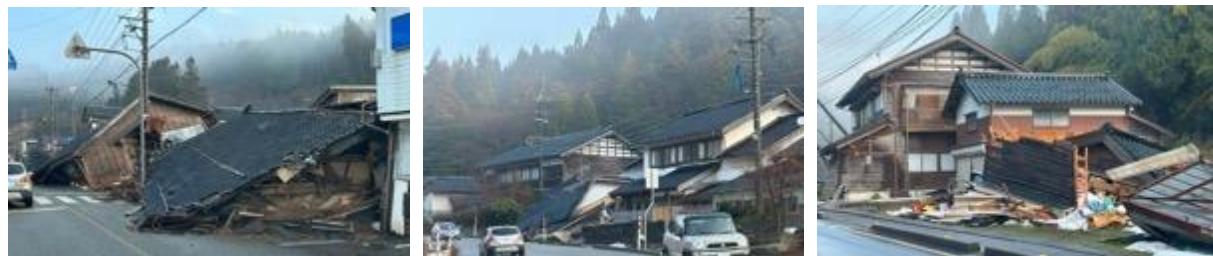
輪島市の中心市街地の南方約10kmにある三井町では、複数の倒壊家屋（写真5.2.2-11）があり、ほとんどの家屋が軽重の差はあれども被害を受けていた。藁葺き屋根の民家では、建具が外れただけの被害軽微（写真5.2.2-12）と見受けられた。

写真5.2.2-11 輪島市三井町で確認された倒壊家屋

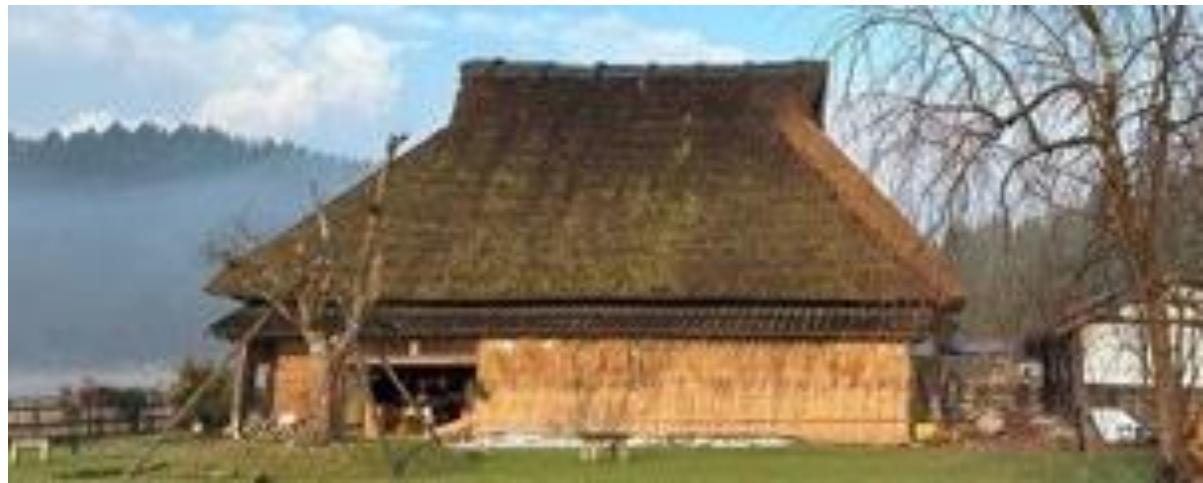
写真5.2.2-12 被害軽微に見える藁葺き屋根の民家

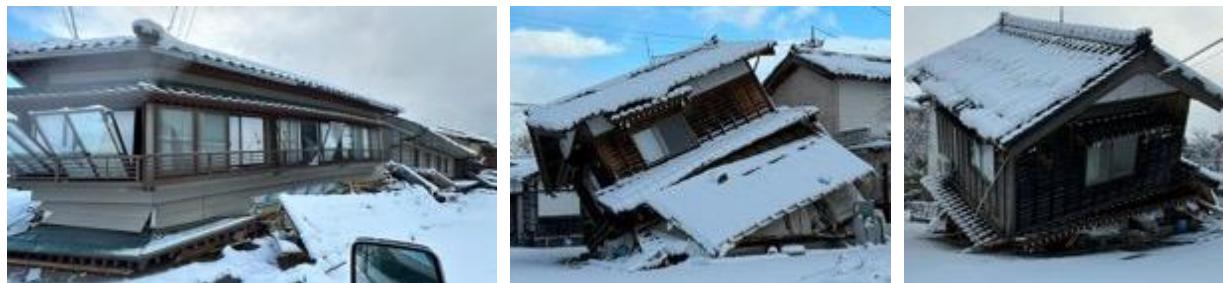
門前町門前（同走出を含む）では、多くの木造家屋が被害を受けている。この地区は店舗併用住宅が多く、そのため接道面の開口が大きく、層崩壊しているもの（写真 5.2.2-13）が多数ある。2007 年地震で被害が軽微であった家屋が、倒壊や安全限界変形を超えるような大きな残留変形を有する（写真 5.2.2-14）などの被害を受けたと見受けられる。築年数が浅く、2007 年地震以降に建築したと見受けられる家屋は概ね無被害、又は被害軽微（写真 5.2.2-15）である一方で、築年数が比較的古そうに見える割に被害が軽微なもの（写真 5.2.2-16）も見られた。モルタル外壁が大規模に剥落した事例も確認され、土台部分には腐朽がみられた（写真 5.2.2-17）。

写真5.2.2-13 門前町門前・走出の倒壊家屋群

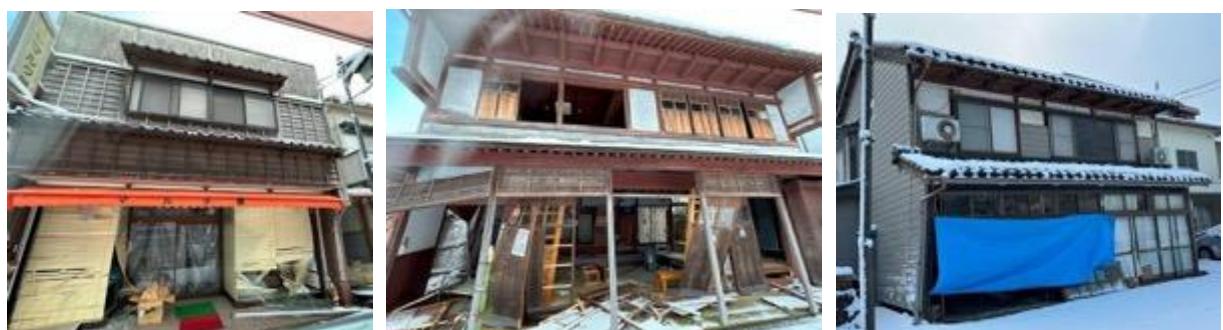
写真5.2.2-14 一部は安全限界変形を超える大きな残留変形のある家屋（門前町門前）

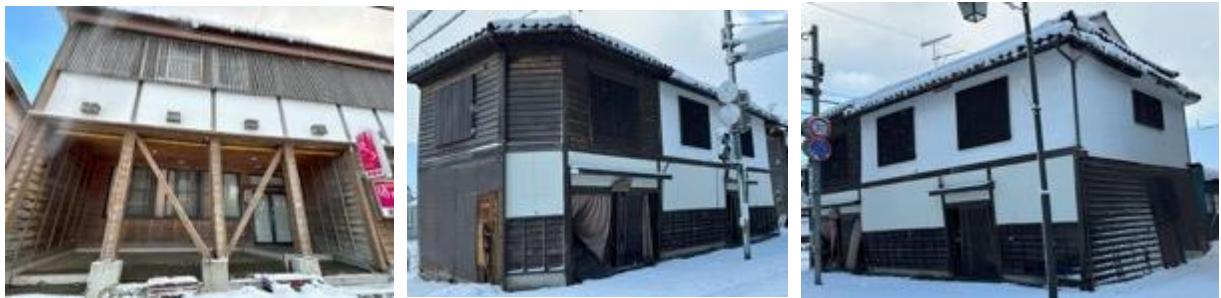
写真5.2.2-15 無被害、又は被害軽微と見受けられる比較的新しい木造家屋（門前町門前）

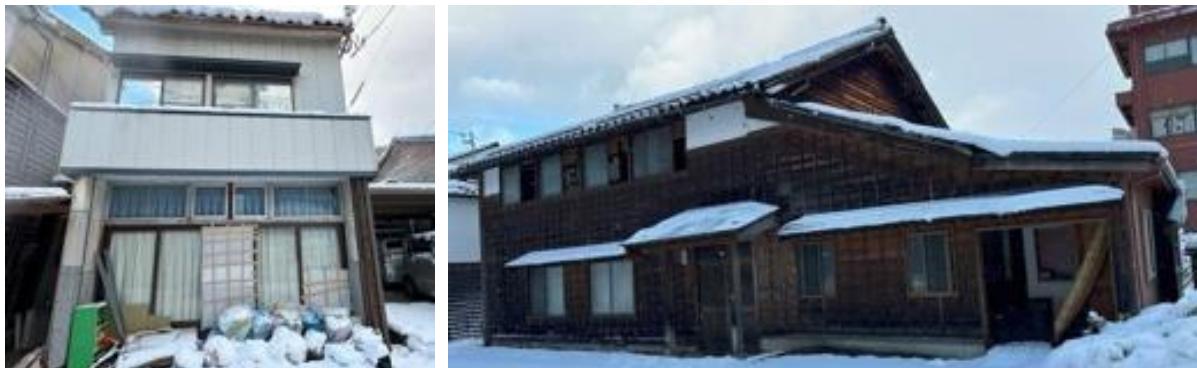
写真5.2.2-16 建築年が古いと見える割に外観上被害軽微と見受けられる木造家屋

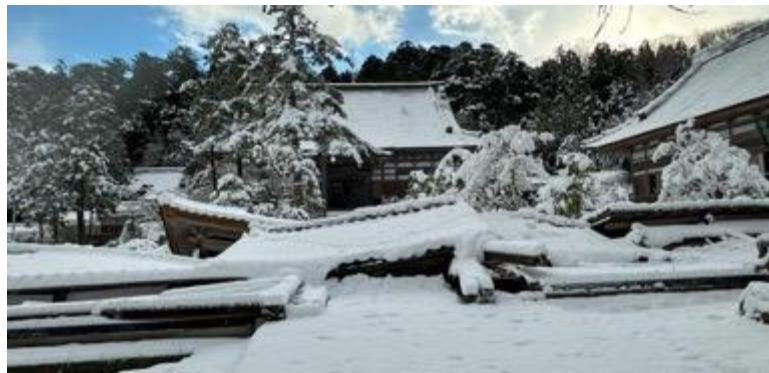
b) 墁の倒壊

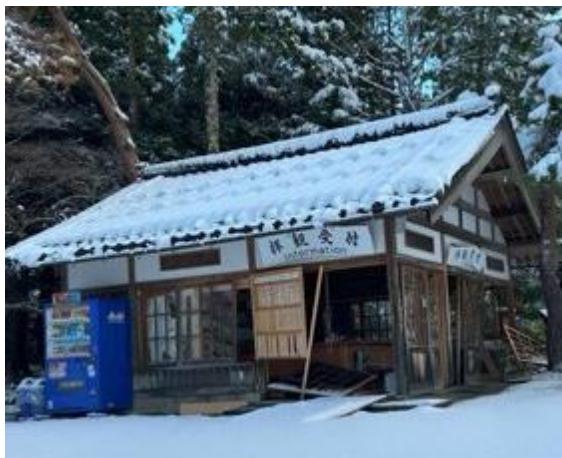
c) 社務所の傾斜

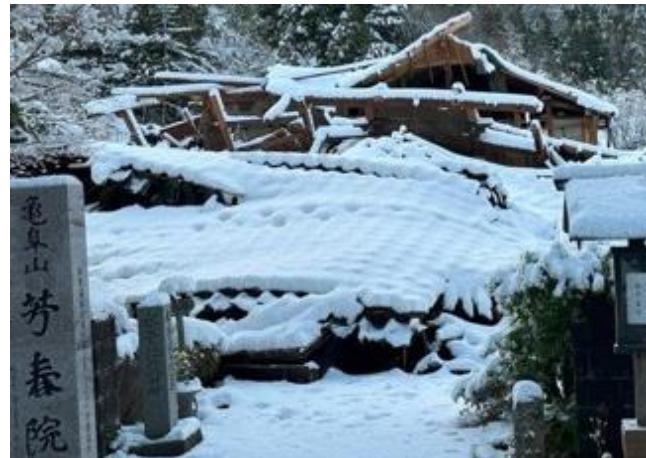
d) 芳春院の倒壊

写真5. 2. 2-18 総持寺の被害

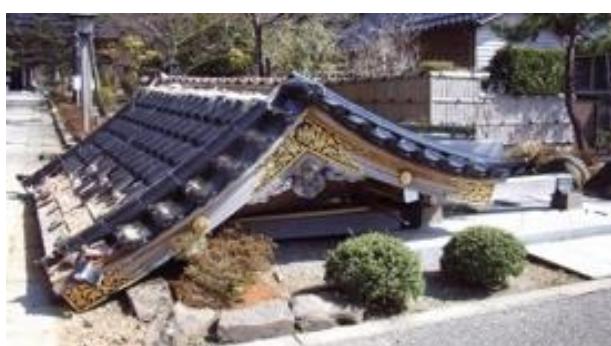
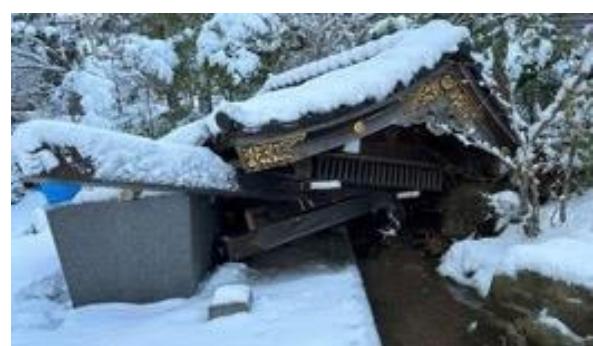
写真5. 2. 2-19 2007年地震時の倒壊（左：'07年撮影）後に再建された手水処の倒壊

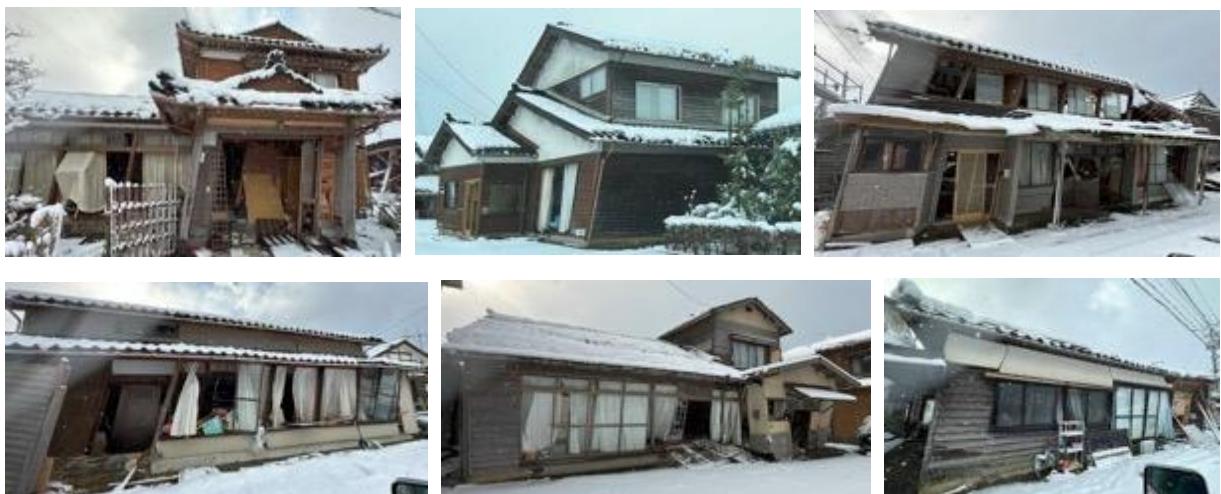
門前町道下（同館を含む）でも、多くの木造家屋が大きな被害を受け、2007 年地震で被害が軽微であった家屋が倒壊（写真 5.2.2-20）や大きな残留変形を有するなど（写真 5.2.2-21）の被害を受けたと見受けられた。2007 年地震の被災後に建てられたと思われる比較的築年数の浅い家屋（写真 5.2.2-22）は、無被害であるように見受けられた。しかし、建築年が古い家屋でも、被害軽微に見えるもの（写真 5.2.2-23）もあった。なお、噴砂痕が積雪の隙間から確認できた。

写真5.2.2-21 一部は安全限界変形を超えるような大きな残留変形がある家屋（門前町道下・館）

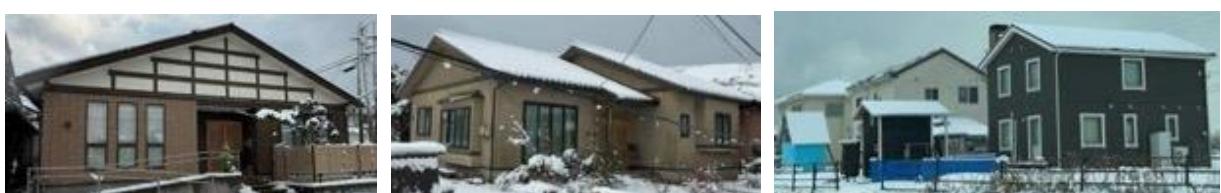
写真5.2.2-22 外観上無被害に見える築年数の浅い家屋（門前町道下・館）

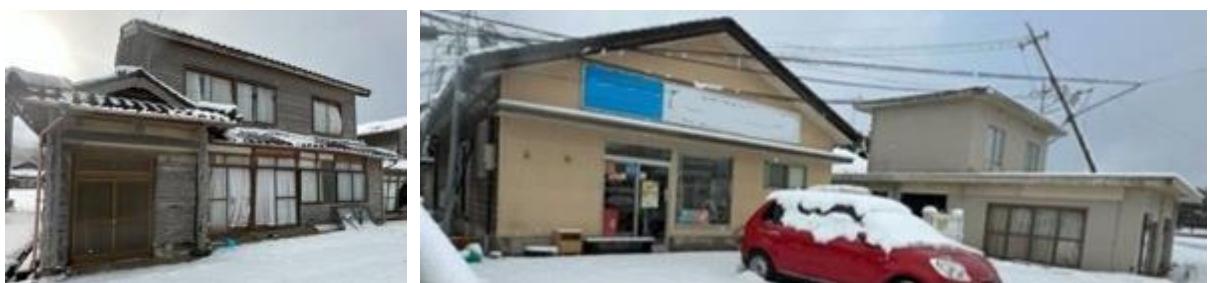
写真5.2.2-23 建築年が古い割に被害が軽微の家屋（右の写真的右側の建物はコンクリート造）

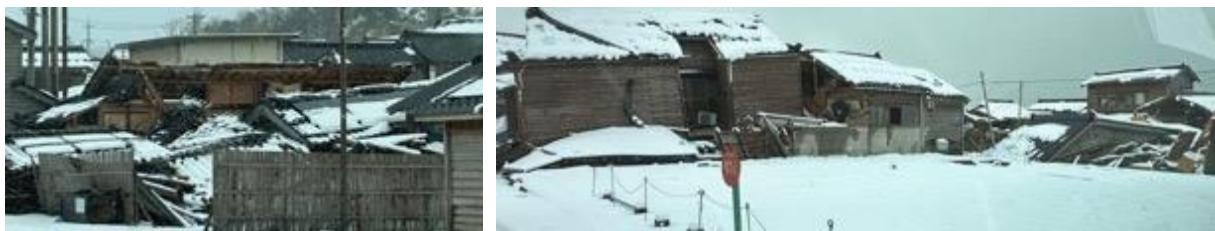
門前町黒島地区は、2007 年地震の被害は軽微なものが多かったが、今回の現地調査では多くの家屋が除却（写真 5.2.2-24 の右の写真の空き地は先回被災建築物の除却により生じたと推測される）されたり、再建（写真 5.2.2-25）されたりしているように見受けられた。2007 年地震時に被災を免れた家屋と見られるものは、倒壊（写真 5.2.2-24）や大きな残留変形を有する（写真 5.2.2-26）などの被害を受けていた。外観上被害軽微に見える家屋も複数（写真 5.2.2-27）存在した。

写真5.2.2-24 門前町黒島の倒壊家屋群

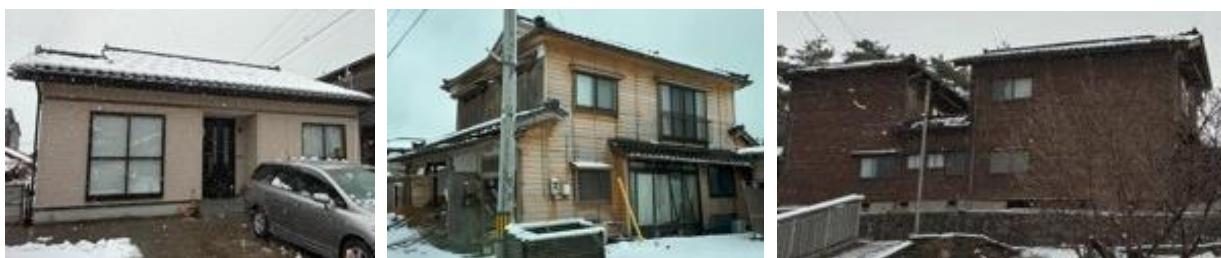
写真5.2.2-25 2007年地震の後に再建したと推測される家屋

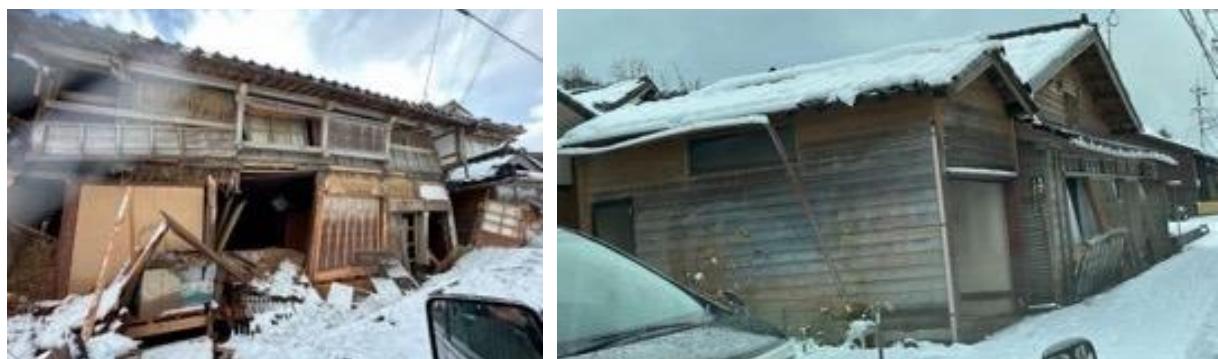
写真5.2.2-26 一部は安全限界変形を超えるような大きな残留変形がある家屋（門前町黒島）

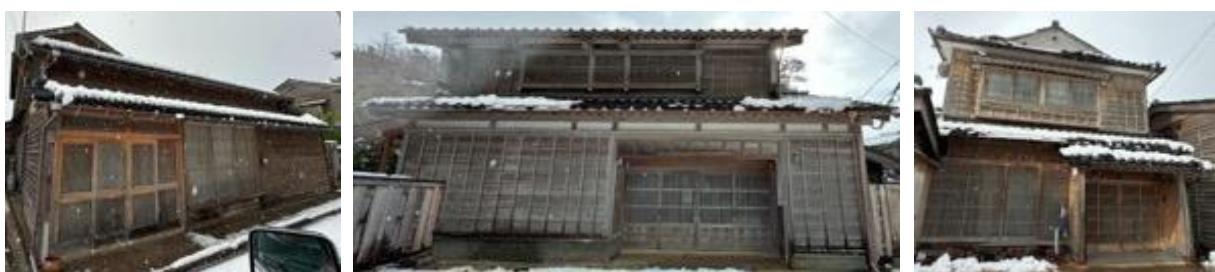
写真5.2.2-27 建築年が古い割に被害が軽微の家屋

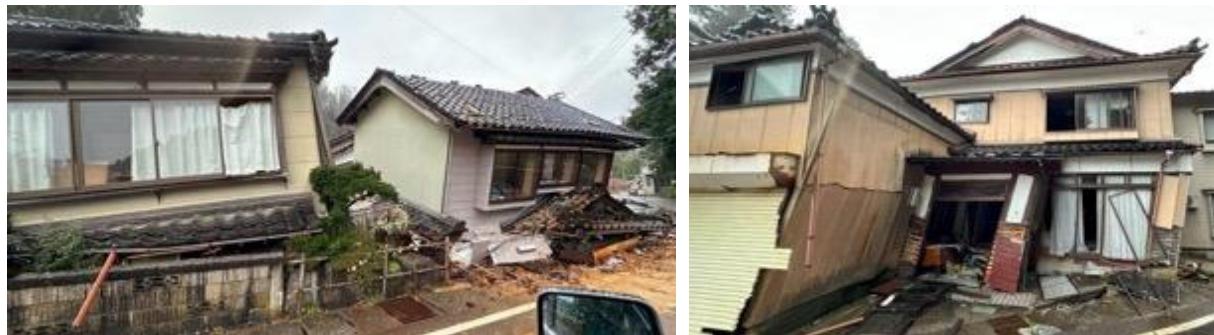
写真5.2.2-29 珠洲市役所前以外で倒壊を含む大きな被害を受けた家屋（珠洲市上戸町）

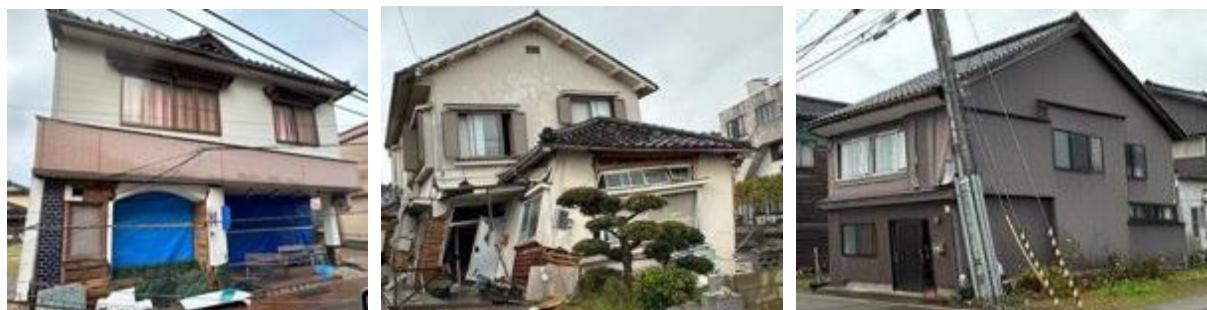
写真5.2.2-30 一部は安全限界変形を超えるような大きな残留変形のある木造家屋（珠洲市飯田町）

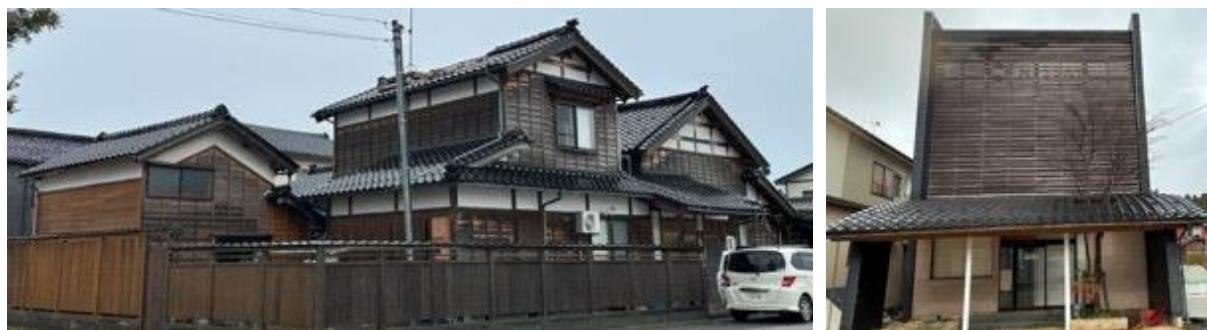
写真5.2.2-31 ほぼ無被害の築年数が浅いと見られる家屋（珠洲市飯田町）

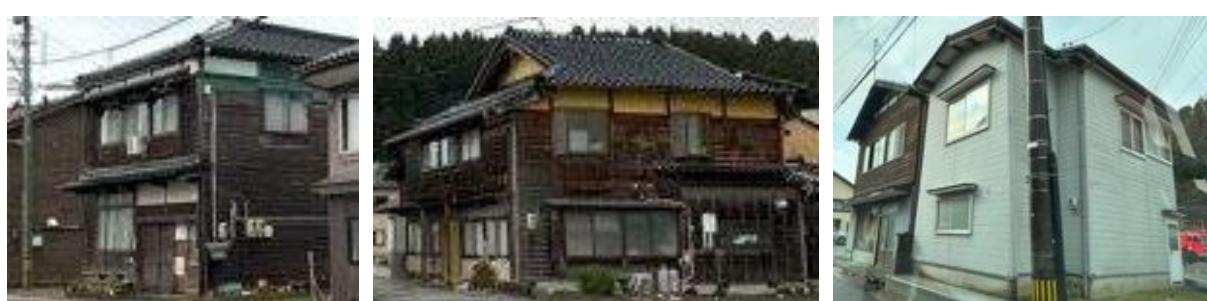
写真5.2.2-32 建築年が古そうに見える割に被害が軽微な家屋（珠洲市飯田町）

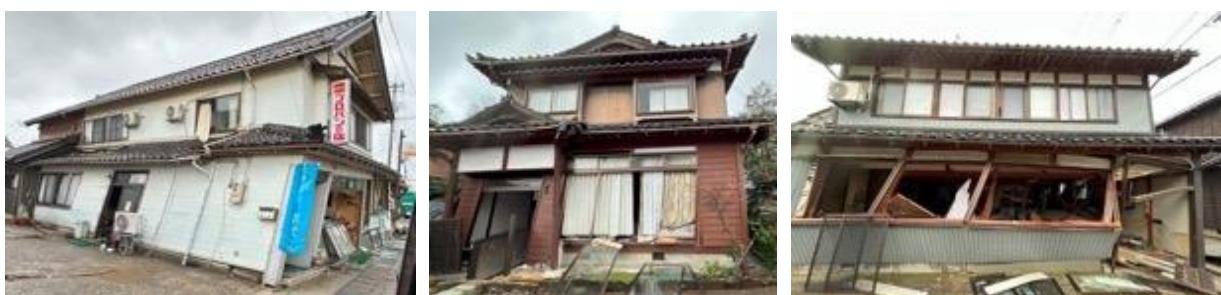
写真5.2.2-34 珠洲市正院町正院で一部は安全限界変形を超える大きな残留変形が残る家屋

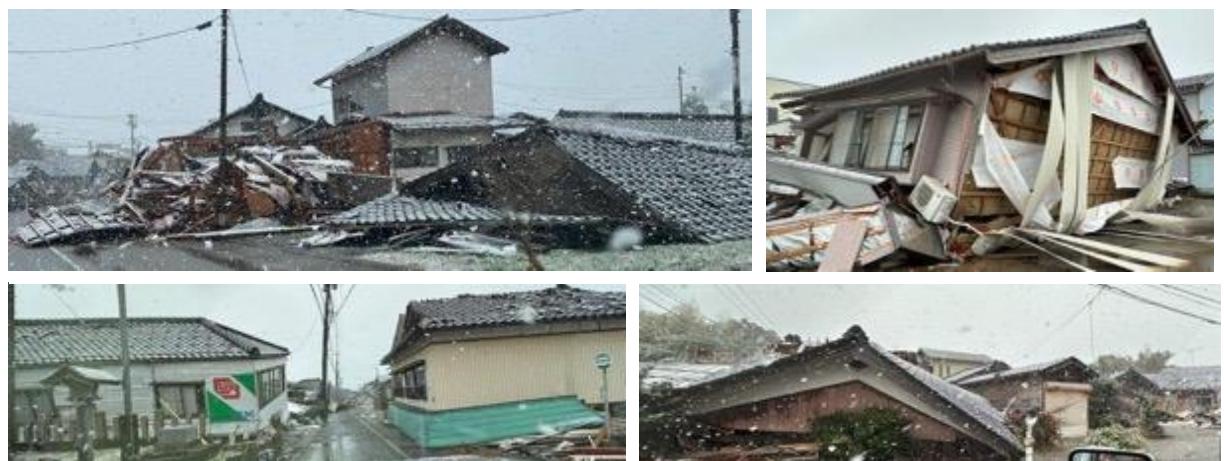
写真5.2.2-36 珠洲市宝立町鵜飼の倒壊家屋群

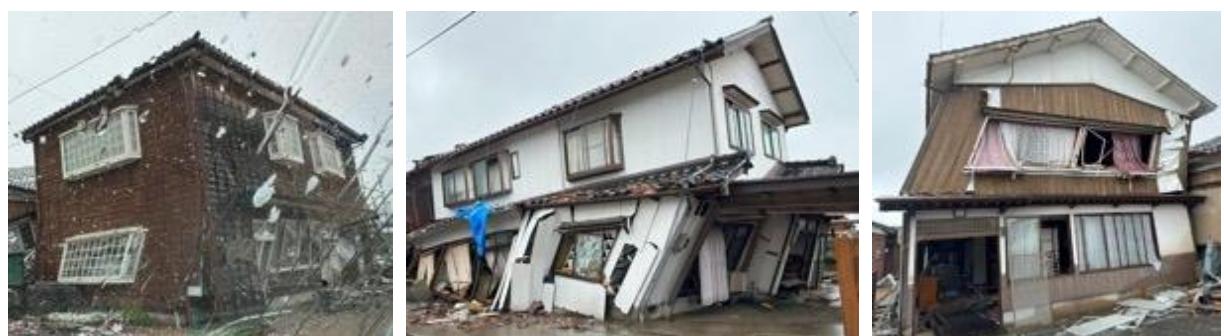
写真5.2.2-37 安全限界変形を超える残留変形がある家屋（珠洲市宝立町鵜飼）

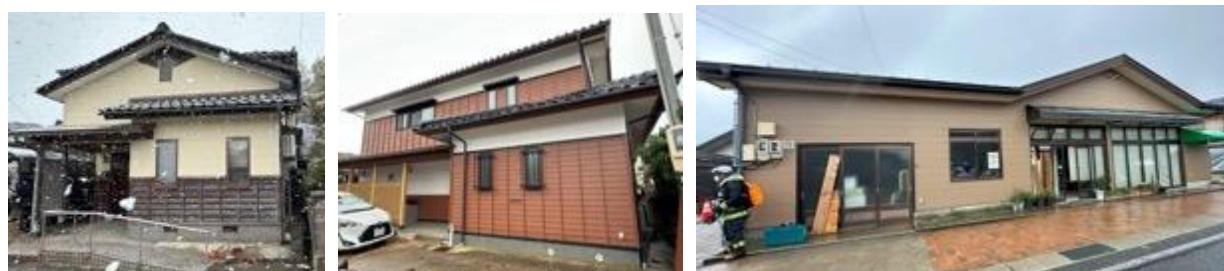
写真5.2.2-39 比較的築年数が浅くて無被害又は被害軽微の家屋

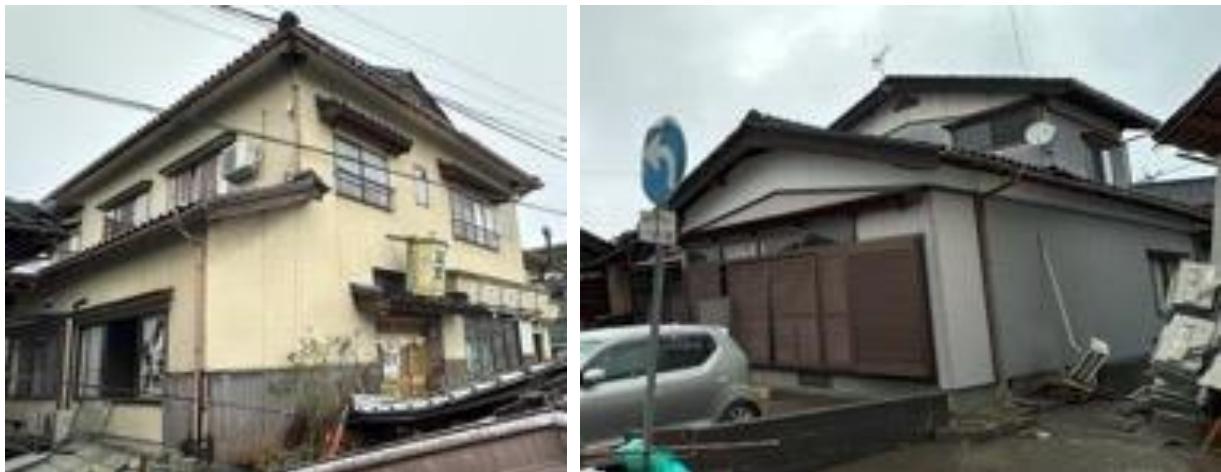
写真5.2.2-40 比較的建築年が古い割に被害が軽微な木造家屋

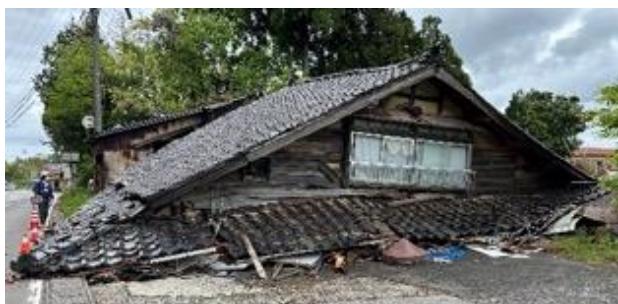
写真5.2.2-41 珠洲市三崎町二本松で2023年地震時に倒壊した家屋
(2023年5月撮影)

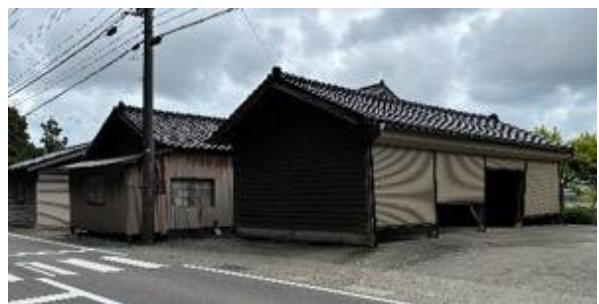
写真5.2.2-42 写真5.2.2-41の近傍で2023年地震時に倒壊を免れた家屋
(2023年5月撮影)

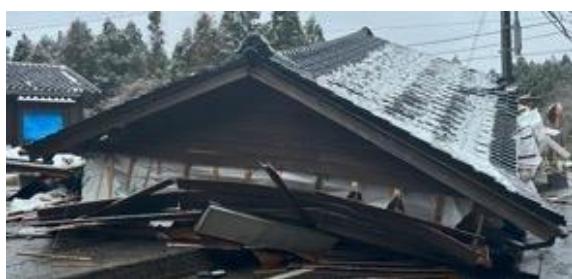
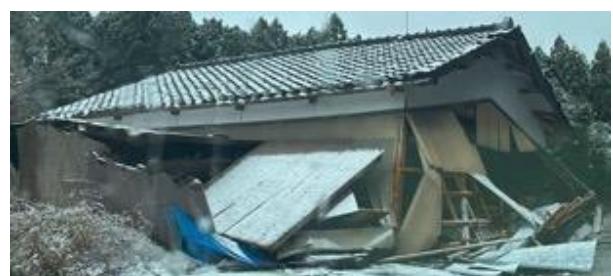
写真5.2.2-43 写真5.2.2-41の近傍で2023年地震時に倒壊を免れたが今回倒壊に至った家屋

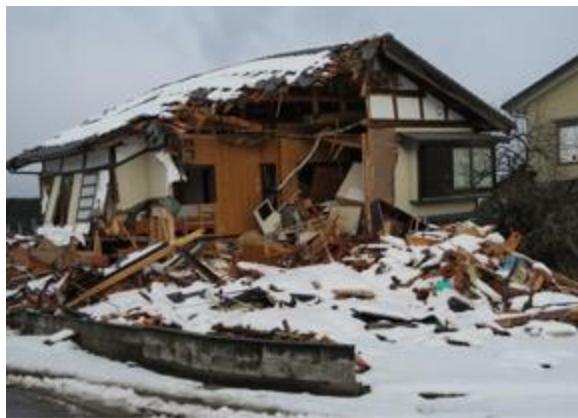
写真5.2.2-44 倒壊した木造住宅

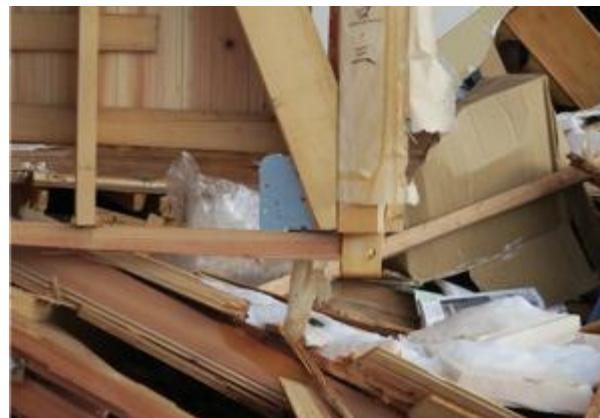
写真5.2.2-45 写真5.2.2-44の筋かい端部の金物

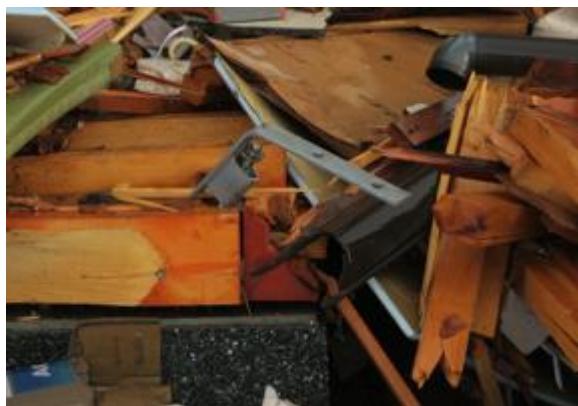
写真5.2.2-46 写真5.2.2-44のホールダウン
金物

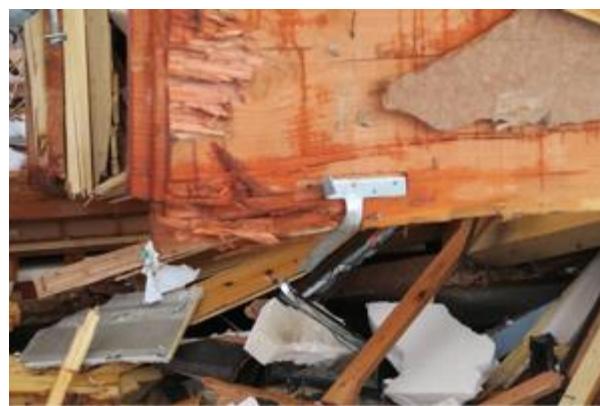
写真5.2.2-47 写真5.2.2-44のかど金物 (T型)

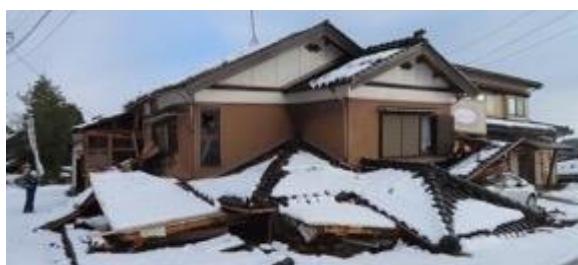
写真5.2.2-48 1層が崩壊した木造住宅

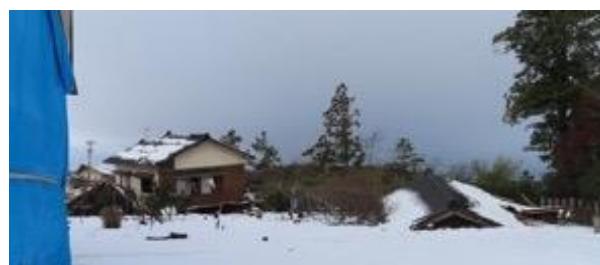
写真5.2.2-49 1層が崩壊した木造住宅と倉庫

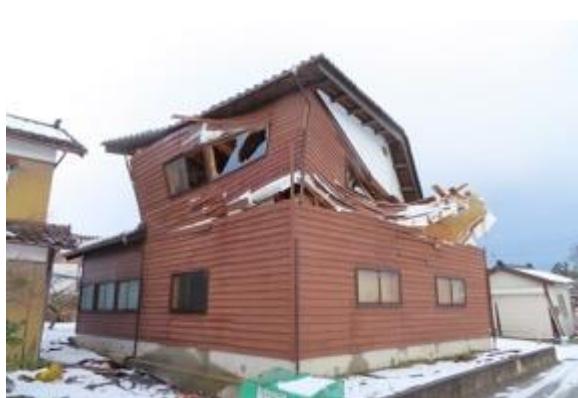
写真5.2.2-50 2層が崩壊した木造住宅

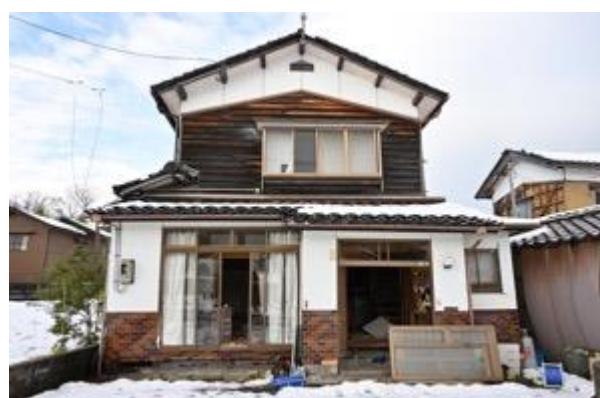
写真5.2.2-51 比較的健全な木造住宅

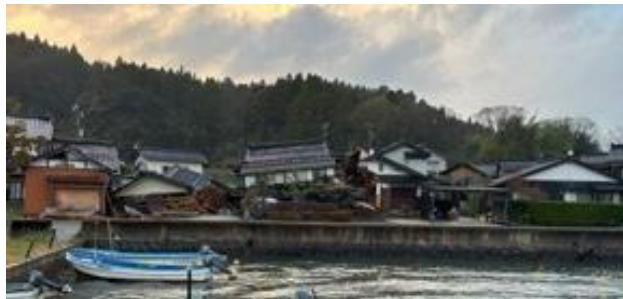
穴水町曾福では倒壊を含む被害（写真 5.2.2-52）が散見された。同町鹿島でも複数の倒壊家屋（写真 5.2.2-53）が確認された。穴水町志ヶ浦では倒壊家屋（写真 5.2.2-54）のみならず、製材工場の社屋の倒壊（写真 5.2.2-55）も確認された。穴水町の中心市街地より北に位置する川島地区でも家屋の倒壊や大きな残留変形を有する店舗併用住宅（写真 5.2.2-56）や部分崩壊した専用住宅（写真 5.2.2-57）などが複数確認された。

写真5.2.2-52 穴水町曾福の倒壊家屋群

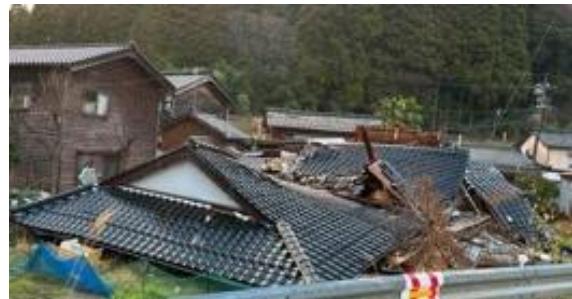
写真5.2.2-53 穴水町鹿島の倒壊家屋群

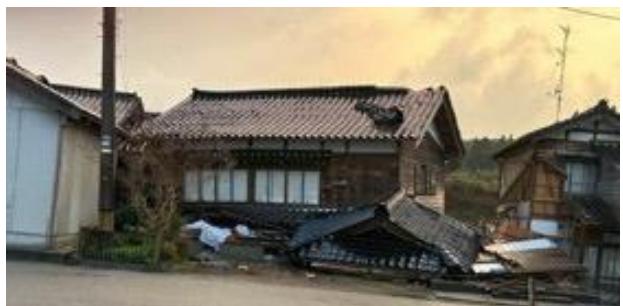
写真5.2.2-54 穴水町志ヶ浦の倒壊家屋

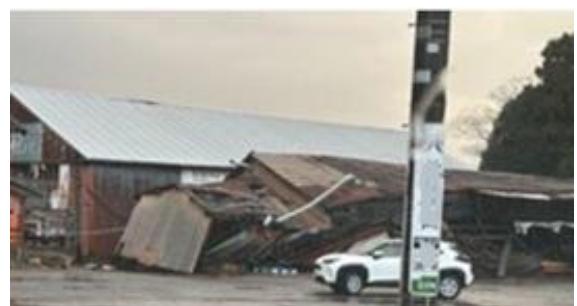
写真5.2.2-55 穴水町志ヶ浦の工場社屋の倒壊

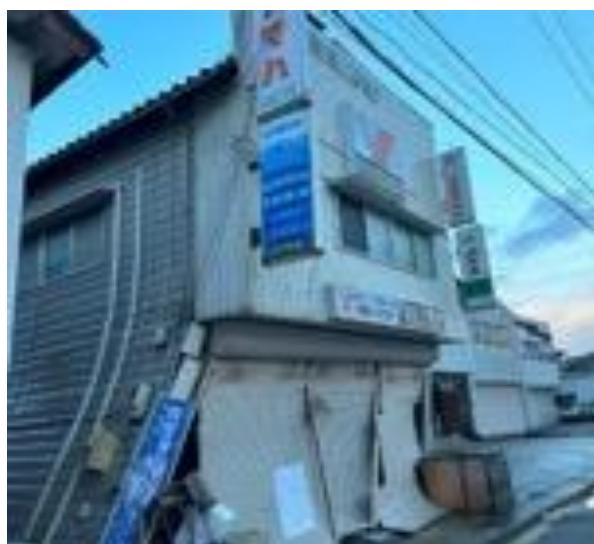
写真5.2.2-56 傾斜が残る店舗併用住宅
(穴水町川島)

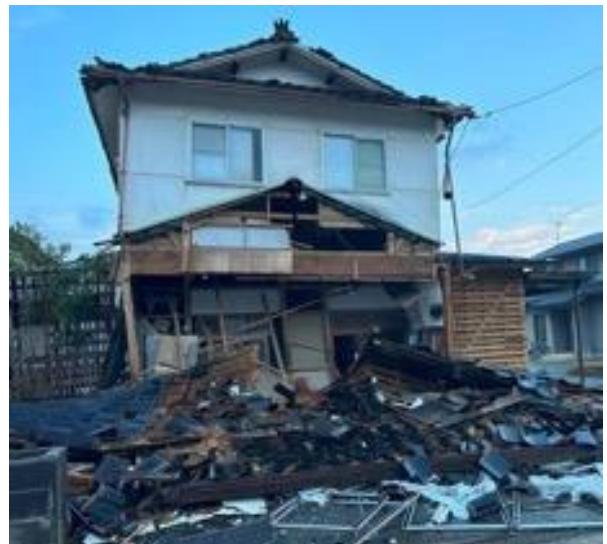
写真5.2.2-57 傾斜が残る住宅
(穴水町川島)

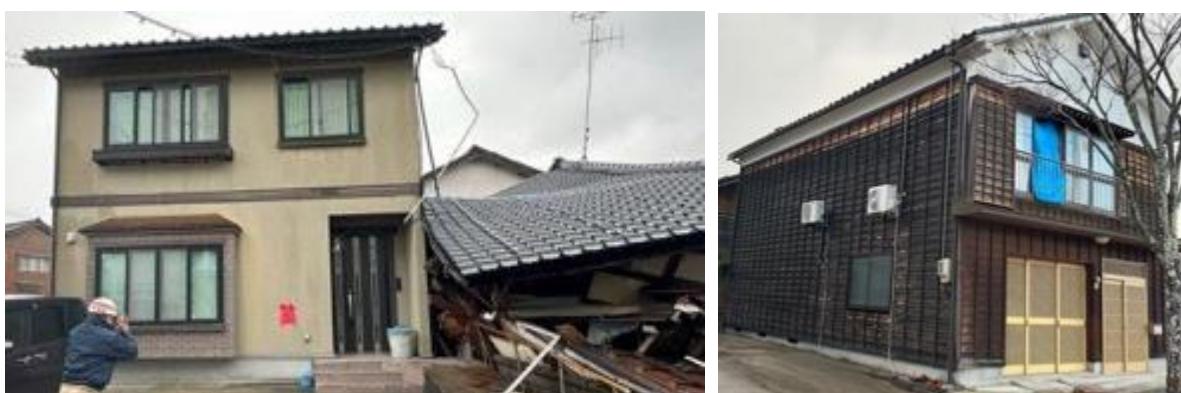
写真5.2.2-60 築年数が浅い外観上無被害の家屋
(左の住宅は隣家の倒壊のため応急危険度「危険」判定)

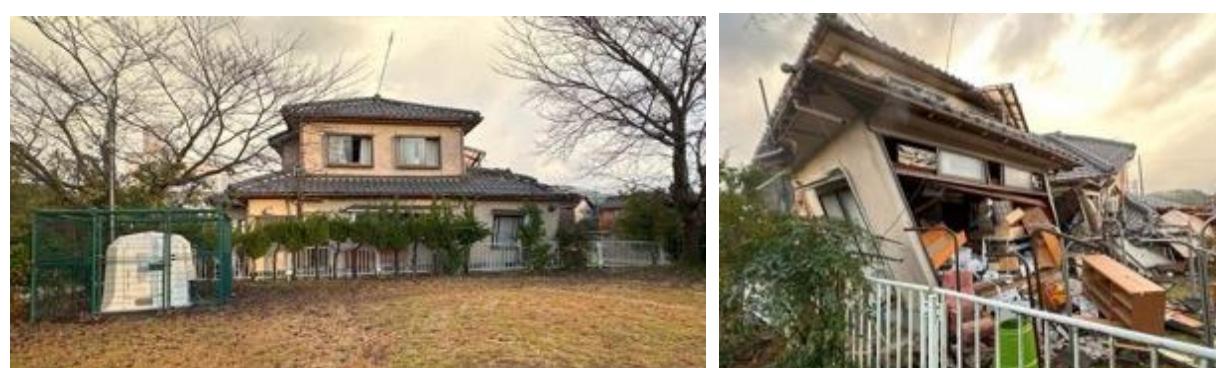
写真5.2.2-61 K-NET 穴水の設置状況と近接する住宅の被災状況

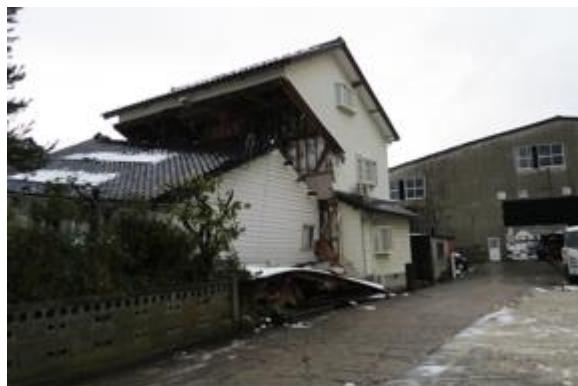
穴水町川島（調査範囲を図 5.2.2-3 に示す）の木造建築物の被害を写真 5.2.2-62～5.2.2-65 に示す。建築年代の古い木造住宅で多数の倒壊や大きな損傷が確認された。写真 5.2.2-63 のように、大きく傾斜した木造住宅に隣接して外観上損傷が軽微と思われる建築年代が比較的古いと考えられる木造住宅や比較的新しい木造住宅も確認できた。

写真5.2.2-64 1層が崩壊した3階建て木造住宅

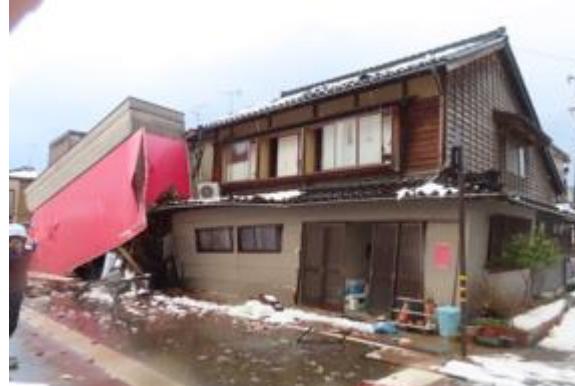
写真5.2.2-65 倒壊した木造店舗併用住宅

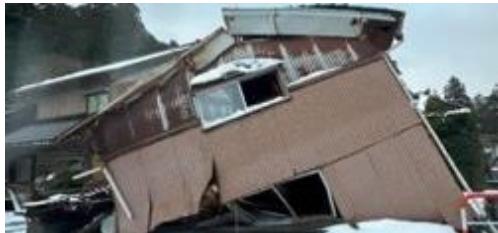
震度 7 を記録した志賀町郊外では納屋、車庫、倉庫と見られる建築物は複数倒壊（写真 5.2.2-66）していたが、ほとんどの住宅が外観上は無被害（写真 5.2.2-67）に見えた。志賀町の観測波は卓越周波数が短周期であるため建築物への被害は限定的と考えられたが、以上の事実はこれを裏付けるものと考えられる。

写真5.2.2-66 倒壊した納屋

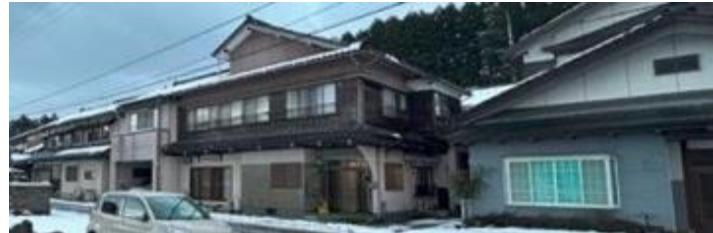
写真5.2.2-67 外観上無被害に見える木造家屋

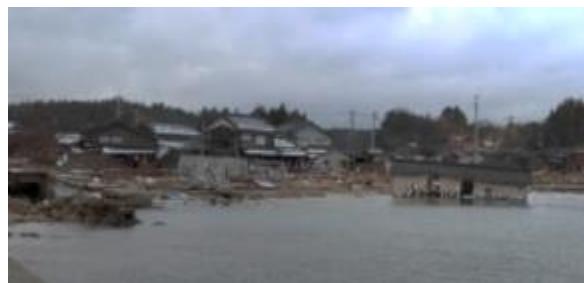
能登町白丸（調査範囲を図 5.2.2-5 に示す）の木造建築物の被害を写真 5.2.2-70～5.2.2-73 に示す。白丸地区は津波により流失・倒壊した木造建築物が多数確認された。浸水痕から 2m 程度の浸水深であったと推測される。

写真5.2.2-70 津波により湾に流出した木造住宅

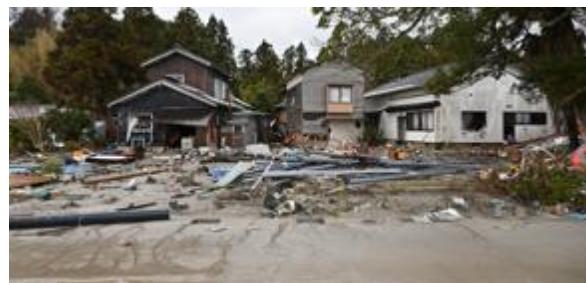
写真5.2.2-71 津波により流失した木造住宅1

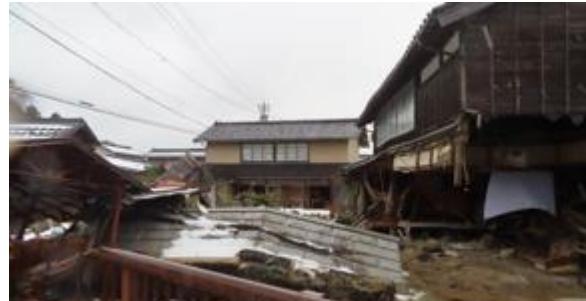
写真5.2.2-73 津波により倒壊した木造住宅

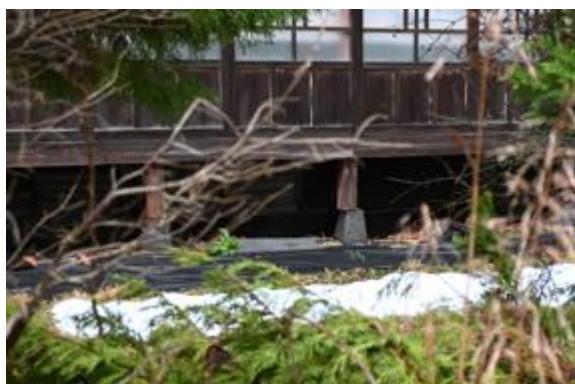
七尾市能登島久木町（調査範囲を図 5.2.2-6 に示す）の木造建築物の被害を写真 5.2.2-74～5.2.2-79 に示す。建築年代の古い木造住宅で大きな損傷が確認されたが、倒壊した建物はほとんど確認されなかった。久木町では下屋部分の床下を石場建てとする木造住宅が多数あり、礎石と束とのズレが確認された（写真 5.2.2-74）。

写真5.2.2-74 础石と束のズレ

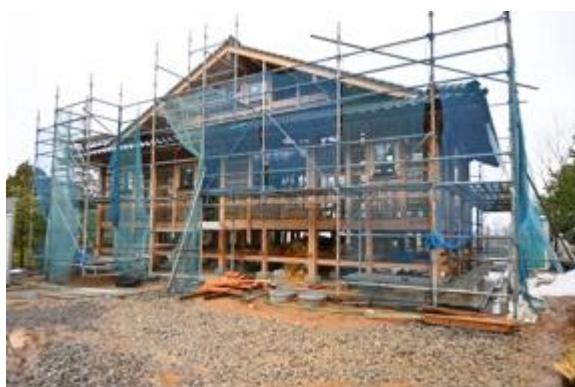
写真5.2.2-76 建設中の石場建て木造住宅

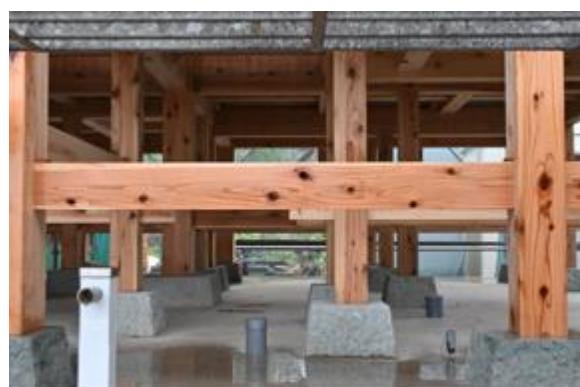
写真5.2.2-77 写真5.2.2-76 の束と礎石部分

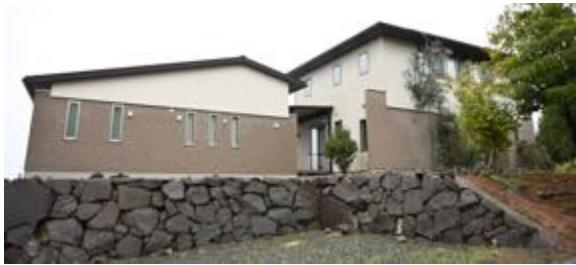
写真5.2.2-78 外観上無被害の木造住宅

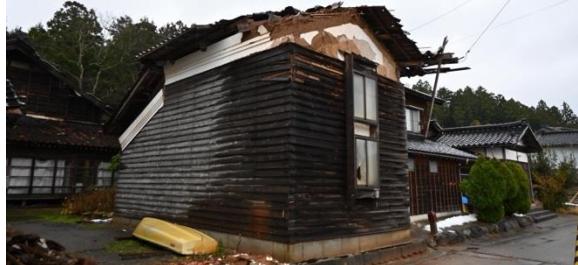
七尾市一本杉町（調査範囲を図 5.2.2-7 に示す）の木造建築物の被害を写真 5.2.2-80～5.2.2-83 に示す。建築年代の古い木造住宅で大きな損傷が確認された。土蔵の倒壊も多数確認された。

写真5.2.2-79 土蔵の被害

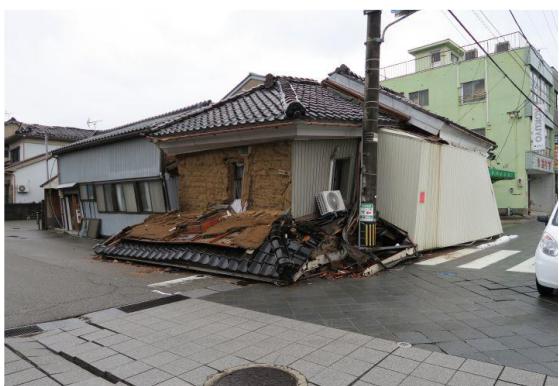
写真5.2.2-80 倒壊した木造住宅

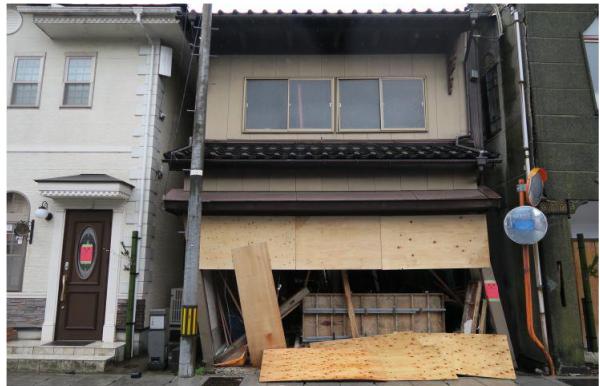
写真5.2.2-81 大きく傾斜した木造店舗併用住宅

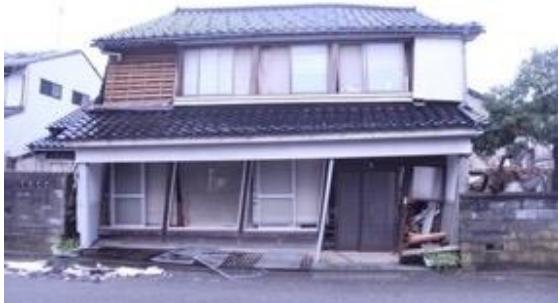
写真5.2.2-82 大きく傾斜した木造住宅

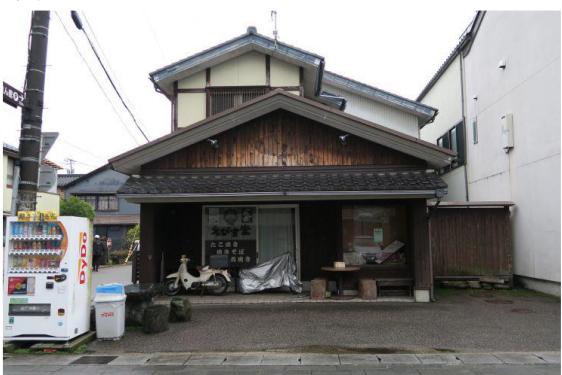
写真5.2.2-83 外観上無被害の木造店舗併用住宅

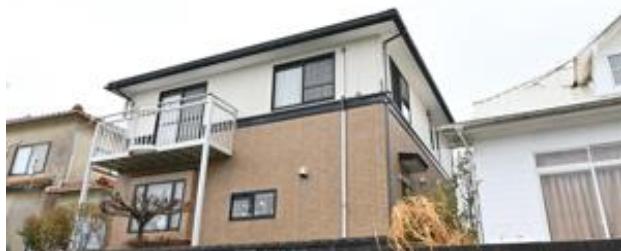
今回の調査範囲内の建築年を特定可能な枠組壁工法住宅の写真 5.2.2-84～5.2.2-87 に示す。いずれも軽微な損傷であるか損傷が確認できなかった。

写真5.2.2-86 七尾市の2階建枠組壁工法住宅 (1996年竣工)

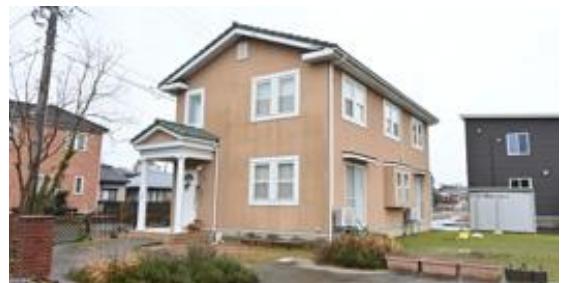
写真5.2.2-87 七尾市の2階建枠組壁工法住宅 (2000年竣工)

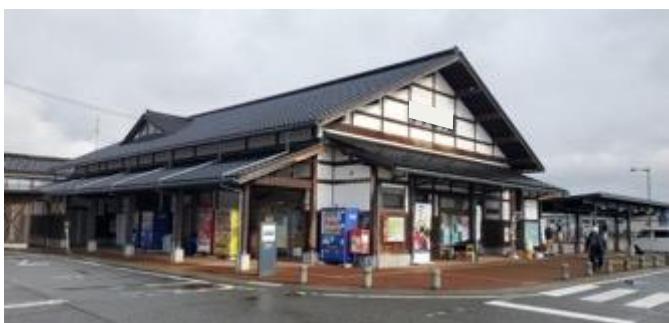
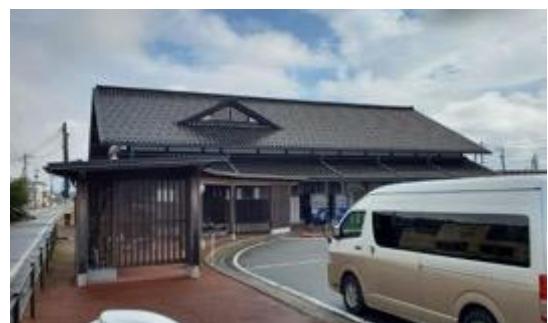
写真5.2.2-88 珠洲市の商業建築 A (2009年竣工)

珠洲市の商業建築 A (2009年竣工) (写真 5.2.2-88)、教育施設 B (2022年竣工) (写真 5.2.2-89)、教育施設 C (2016年竣工) (写真 5.2.2-90)、工作物 D (2019年竣工) (写真 5.2.2-91)、輪島市の教育施設 E (2015年竣工) (写真 5.2.2-92)、教育施設 F (2013年竣工) (写真 5.2.2-93) 等数棟の集成材建築物の被害状況を外観から確認したが、無被害であるように見受けられた。石川県内の集成材メーカーに確認し、いずれも 2000 年以降の建築物であることを確認した。
