5.4 基礎・地盤の被害

5.4.1 調査の目的と概要

建築物の基礎・地盤について、被害の概要を把握する目的で、①宅地の斜面崩壊（金沢市）、②液状化被害（内灘町・かほく市）、③鉄筋コンクリート造建築物等の傾斜・沈下被害（輪島市）、④杭の掘り出しに伴う調査（穴水町）等について、目視を中心とする調査を実施した。本節においては、既報5.4-1)及び追加調査の結果を示す。

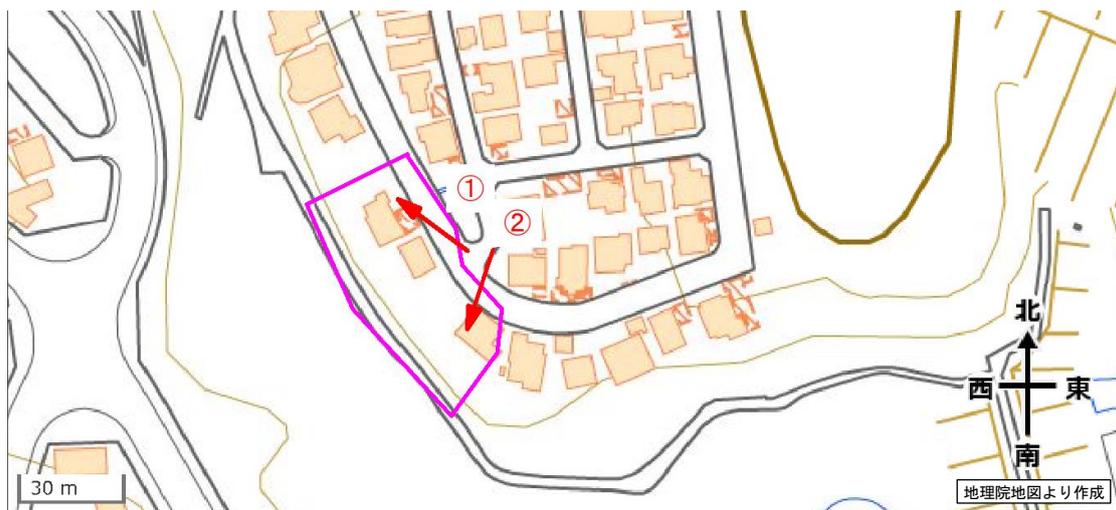
図 5.4.2-1 金沢市田上新町における斜面崩壊のエリア 5.4-4)より作成

斜面崩壊が確認されたエリアは、当該造成宅地における外周道路の外側であり、斜面の下方に向かって住宅が大きく移動していた。崩壊した斜面の状況を写真 5.4.2-1（図 5.4.2-1 の撮影位置①）と写真 5.4.2-2（図 5.4.2-1 の撮影位置②）に示す。

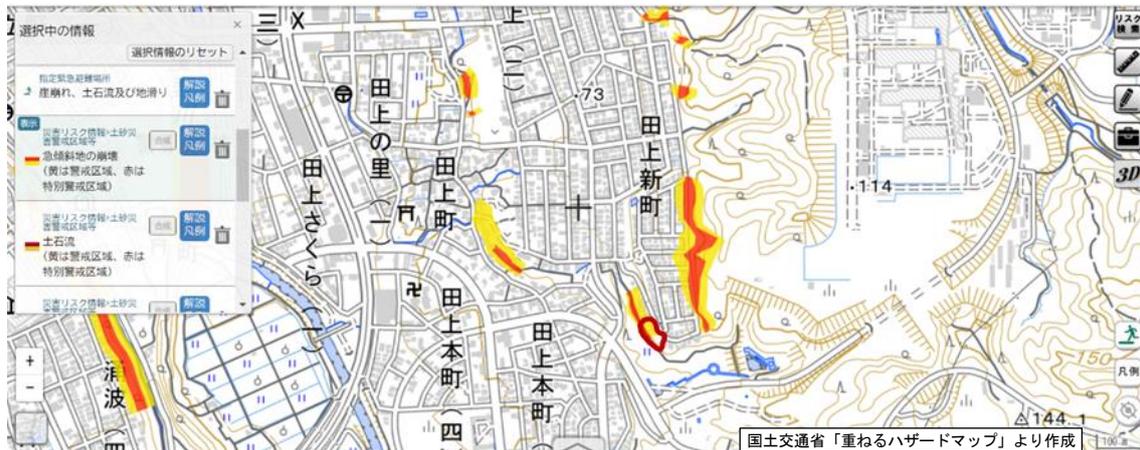
図 5.4.2-5 急傾斜地崩壊警戒区域の位置 (5.4-3)より作成
(赤線で囲んだ部分が斜面崩壊エリア)

図 5.4.2-5 より、この斜面は、急傾斜地の崩壊警戒区域指定の要件である 30 度以上の傾斜地であったと考えられる。

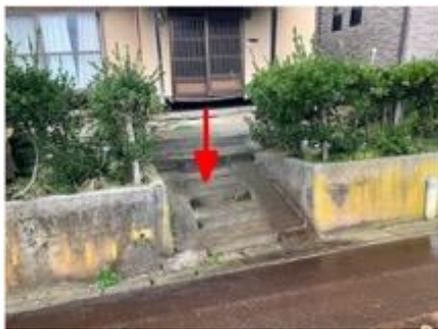
a) 地盤沈下により玄関下に隙間が生じた住宅

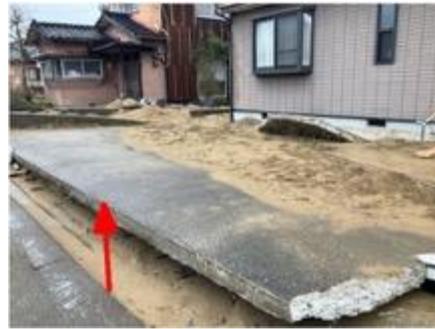
b) 地盤の隆起

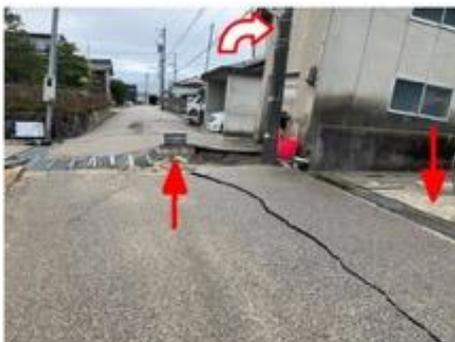
c) 浮き上がった地下埋設物と傾斜した建物

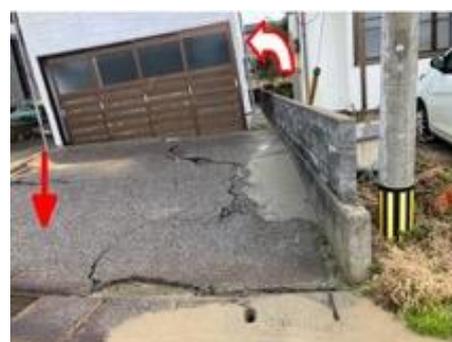
d) 傾斜した住宅

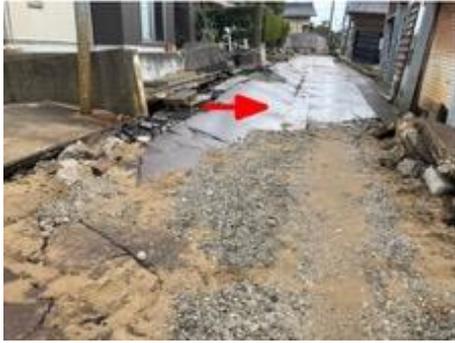
e) 側方流動した地盤

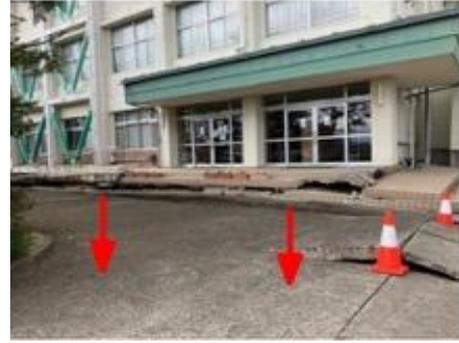
f) 周辺地盤が沈下した建物

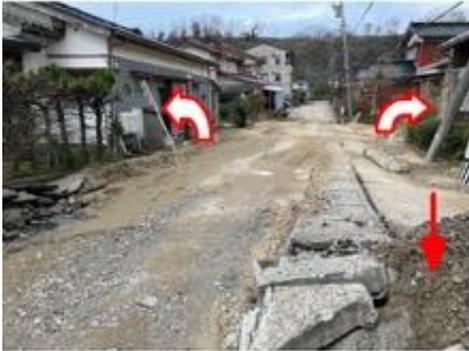
g) 地盤沈下と傾斜した電柱等

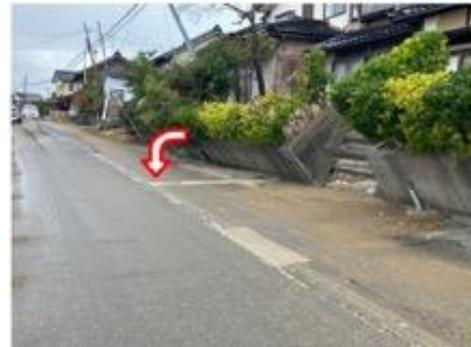
h) 傾斜した擁壁

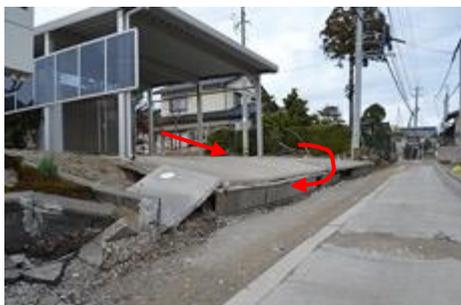
k) 側方流動と側溝の回転

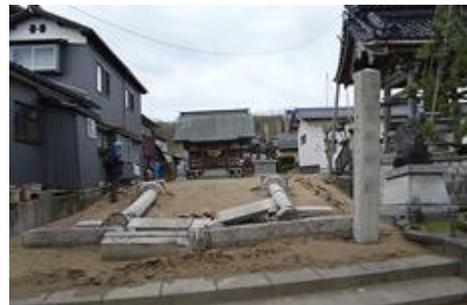
l) 神社の鳥居の転倒

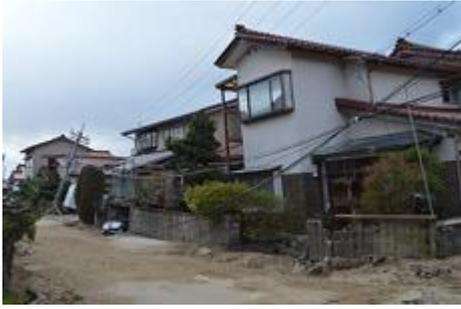
m) 住宅の沈下

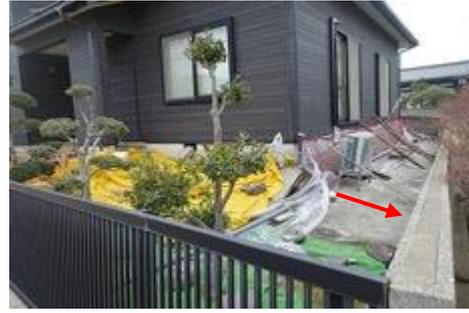
n) 住宅周辺の地盤変状

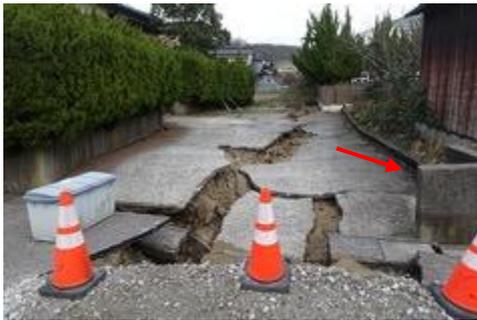
o) 側方流動した地盤と地割れ

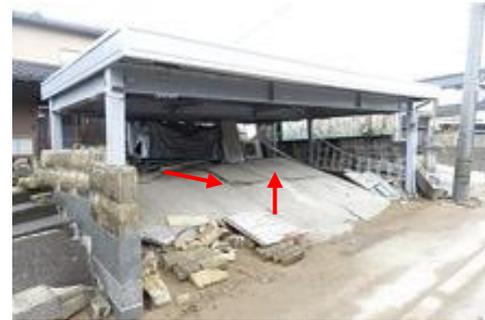
p) 側方流動と地表面の隆起

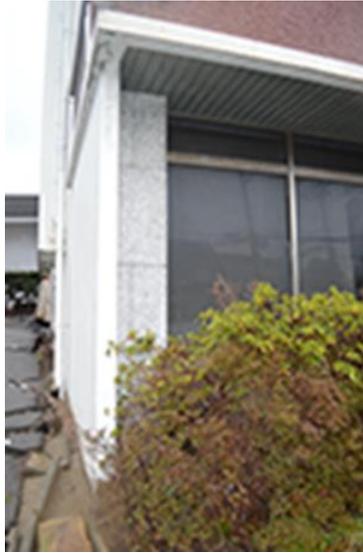
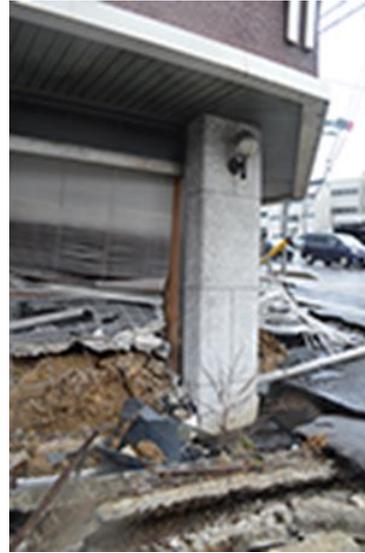
写真 5.4.2-26 建物正面側の被害状況

写真 5.4.2-25～5.4.2-29 に、被害の状況を示す。建物の沈下・傾斜によって、1階の床面が地盤とともに盛り上がっている（写真 5.4.2-25）。建物の南東隅の柱は、地表に対し 40～50cm 程度めり込んでいるが（地盤中にめり込んでいる柱の貼り付けタイルの寸法より推測）、南西隅の柱ではめり込みは生じていない（写真 5.4.2-26）。北東側の駐車スペースにおいても、建物のめり込みに伴い 1階の床面が盛り上がり、軒下から地表面までの高さは 140cm 程度となっている（写真 5.4.2-27）。写真 5.4.2-28、5.4.2-29 は、それぞれ建物の東面及び西面の敷地境界付近を南側から撮影したものである。西面では、隣接する駐車場の地表面のアスファルトにひび割れが生じ、調査建物の方向に落ち込んでいることが確認できる。

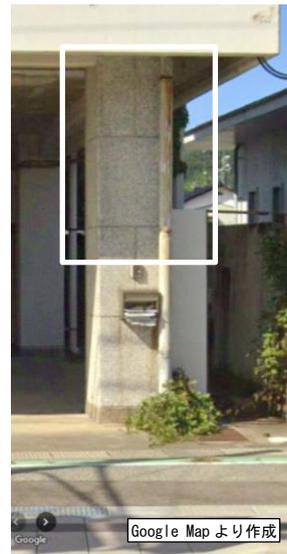
d) 地震前（2023年10月）5.4-6より作成の状況
（□部が写真cで沈下後に露出した部分）

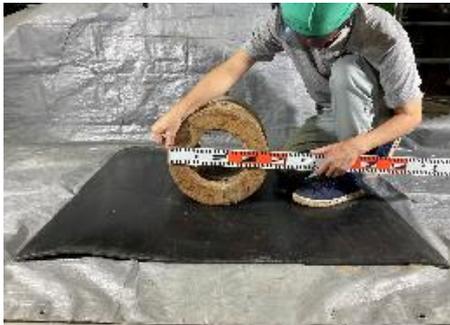
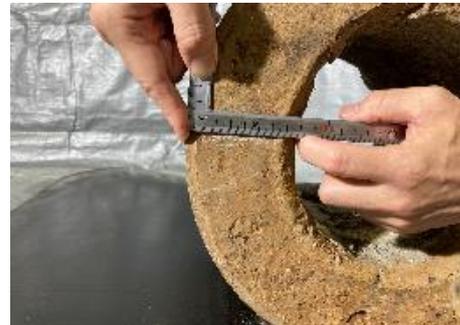
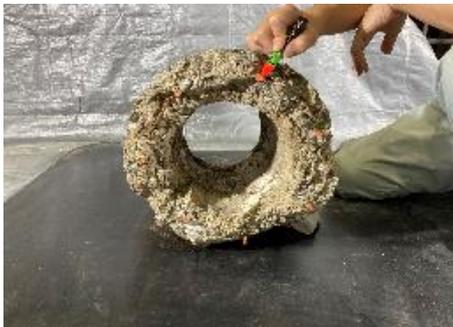
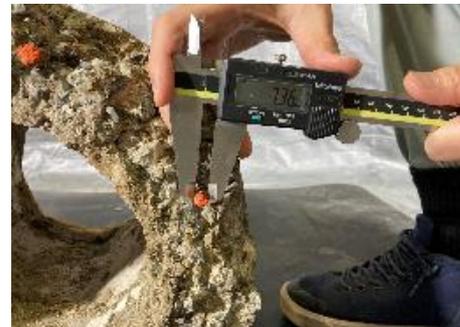
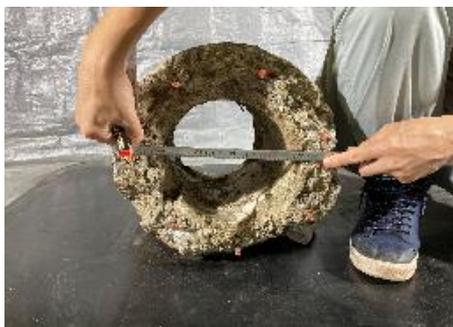
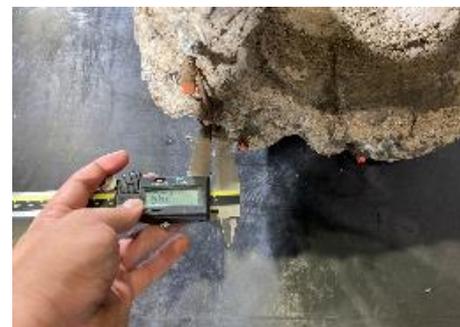
写真 5.4.2-31 掘り出された杭頭部の検尺状況

エリア2は、建物北側の屋外階段下付近であり、杭頭部と見られる円筒形状の杭の一部分が掘り出されていた。当該部分の寸法及び配筋仕様を検尺により把握した結果を表 5.4.2-3 に、検尺状況を写真 5.4.2-31 に、それぞれ示す。この結果と建物建設当時の JIS 規格との対比により、当該杭は、PC 杭の A 種であると推察される。

なお、採取された杭頭部分は、地震により損傷したのか、解体工事により切断されたのかは、不明である。

杭径	肉厚	PC 鋼材の本数	PC 鋼材の直径	PC 鋼材の配置半径	らせん筋の直径
350mm	80mm 程度	7本	7.4mm 程度	280mm 程度	2.9mm 程度

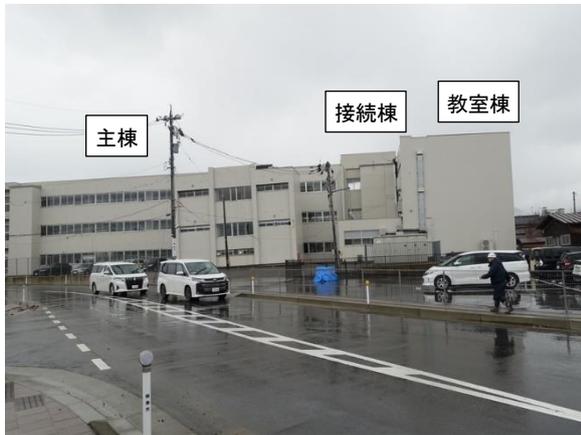
写真 5.4.2-35 C 小学校の外観

C小学校は、B建物の近傍に立地するRC造3階建ての校舎で、5.3.2(1)項の「建築物B」と同じ建築物である (写真 5.4.2-35)。建築確認台帳の記載によれば、1967年及び1968年に建築確認が行われている。南北方向の主棟・接続棟が東西方向の教室棟とエキスパンションジョイントを介して隣接しており、主棟及び教室棟の両方で沈下および人が感知できる程度の傾斜が認められた。建物は外周の開口部に対する耐震補強が実施されたものであるが、写真 5.4.2-36 に示すように、1階のほぼ全ての部屋において、外周部の沈下と床面の盛上りが認められた。外周部直下の基礎に何らかの損傷が生

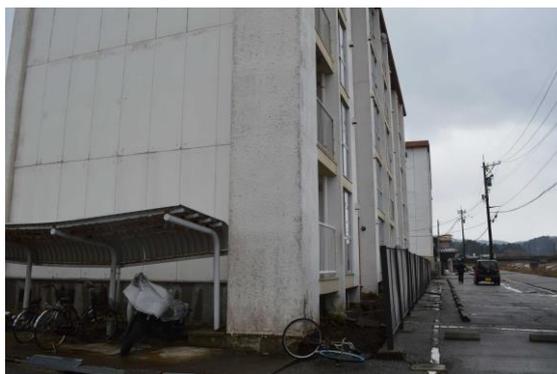
D 住宅団地は、河原田川の右岸に沿って建つ 3 棟の県営住宅で、5.3.2(2)項の「建築物 AC」と同じ建築物である。建築確認台帳の記載によれば、1974 年から 1976 年にかけて建築確認が行われている。3 棟とも、5 階建て壁式 RC 造の板状住宅で、上部構造に構造的な損傷は見られなかった。このうち最も南側に位置する 1 棟が、川側に向かって傾斜していた (写真 5.4.2-39)。簡易角度計により測定した建物の傾斜角は、約 1～2 度であった。傾斜していない建物でも、周辺地盤の沈下により、隣接する駐輪場のポートやごみ集積場に被害が生じていた (写真 5.4.2-40、5.4.2-41)。

写真 5. 4. 2-40 周辺地盤の沈下による
駐輪場ポートの被害

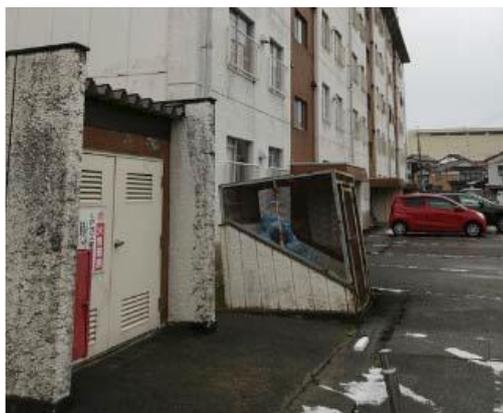
写真 5. 4. 2-41 ごみ集積場の被害（傾斜）

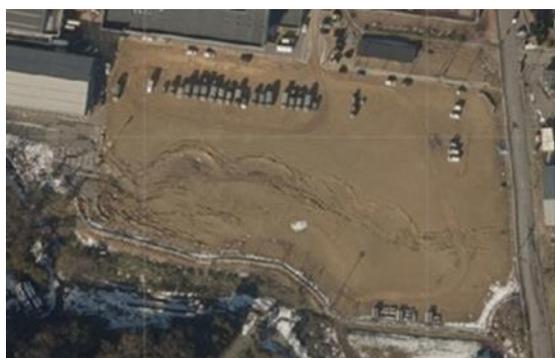
写真 5. 4. 2-42 校庭の地割れ全景 5.4-12)

5.3.2(1)項の「建築物O」と同じ建築物である。校庭の南側で大規模な地盤変状が発生した（写真 5.4.2-42）。地盤変状による高低差は数mに達していた（写真 5.4.2-43）。校庭の西側では、体育施設（武道場）の周囲の地盤が大きく流動し、杭頭部が露出する状況となっていた。目視では杭体に被害は確認されなかった。（写真 5.4.2-44）

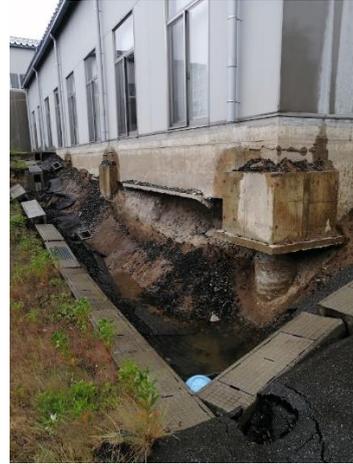
写真 5. 4. 2-44 E 中学校体育施設周囲地盤の変状に伴う被害

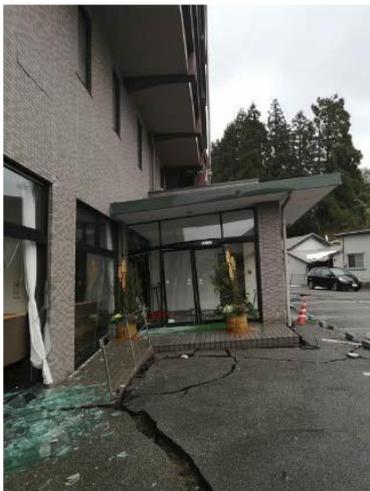
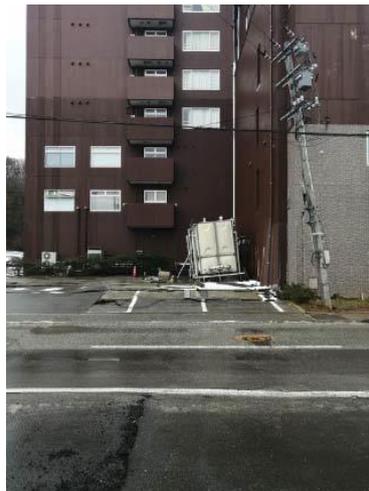
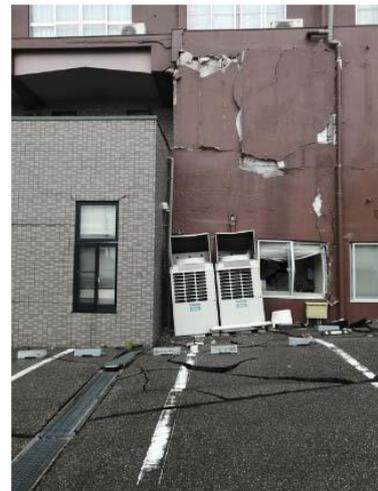
写真 5. 4. 2-45 F ホテルの地盤被害の状況

- 建築確認台帳では 1973 年に確認が行われた R C ・ S R C 造 8 階建ての F ホテルにおいて、建物の沈下にとり残される形で、入口のポーチ、屋外設備などに傾斜被害を生じていた。(写真 5.4.2-45)
- D 住宅団地の近傍にある、建築確認台帳では 1977 年に確認が行われた R C 造 5 階建ての G 住宅 (5.3.2(2)項の「建築物 AD」と同じ建築物) では、建物の沈下により周囲に 50cm 程度の大きな段差を生じていた。(写真 5.4.2-46)
- 建築確認台帳では 1971 年に確認が行われた R C 造 7 階建ての H ホテルでは、南側の正面入口付近で約 50cm の沈下が見られた。(写真 5.4.2-47)
- 平成 11 年竣工の R C 造 3 階建ての I 住宅 (5.3.2(1)項の「建築物 G」と同じ建築物) において、周囲地盤の流動に伴い、基礎ぐい頭部が強制変位を受けてパイルキャップから脱落する被害が見られた。(写真 5.4.2-48)
