5.4 鉄筋コンクリート造等建築物の被害

東北地方太平洋沖地震による鉄筋コンクリート造や鉄骨鉄筋コンクリート造建築物等の地震動被害の概要と特徴を把握するために、岩手県、宮城県、福島県、茨城県において被害調査を行った。本節ではその結果と、今回の地震動被害の特徴や分類をまとめて示す。

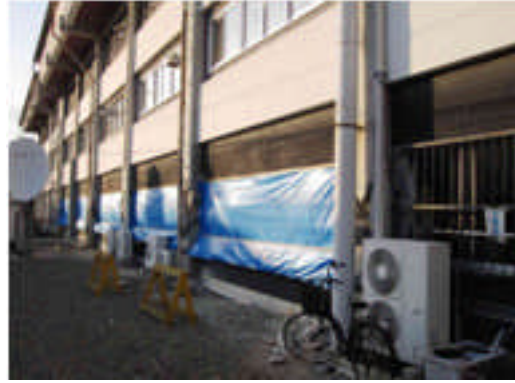
(a) 南側構面

写真 5. 4-1 遠野市役所 外観

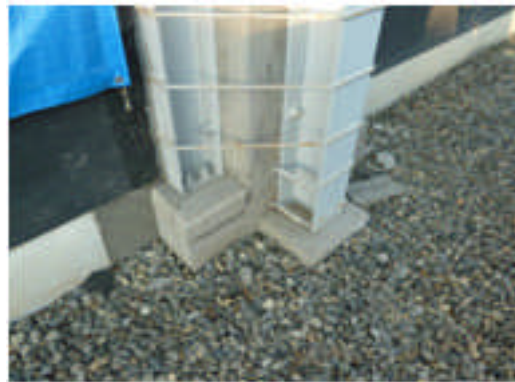
(a) 南側構面

被災度区分判定結果を図 5.4-1 に示す。東北地方太平洋沖地震により 1 階においてトイレ部分の極脆性柱 2 本、北側構面せん断柱 4 本、内部耐震壁 1 枚がせん断破壊していた。その他に片側に腰壁剛域を有する短柱、南側構面長柱の一部にせん断ひび割れが見られた。鉄骨柱による応急補強は極脆性柱では 2003 年三陸南地震と同様の被害を被ったため、明確な効果があったとは言えないが、北側構面のせん断柱では鉄骨柱を柱両脇にも付帯させており、周りの短柱に比べて被災度小さくなった。ただ、柱両脇の鉄骨柱をアンカーしている柱脚部分のコンクリートが破壊していた。架構内部の長柱及び西側の耐震壁 2 枚にはひび割れが見られなかった。また、南側構面 2 階の腰壁付き短柱にも大きなせん断ひび割れが観察されている。被災度区分判定はせん断柱が大きく被災している桁行方向に行った。調査部材数はせん断柱 10 本 (V:6 本、IV:1 本、III:2 本、0:1 本)、曲げ柱 8 本 (IV:1 本、II:2 本、0:5 本)、両側柱付き壁 3 枚 (V:1 枚、0:2 枚) であり、大破と判定される (耐震性能残存率 R は 57.8%)。

写真 5. 4-2 応急補強した柱の被害状況

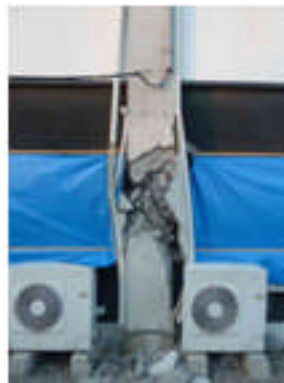
(a) 耐震壁のせん断破壊

写真 5. 4-3 柱及び耐震壁の被害状況

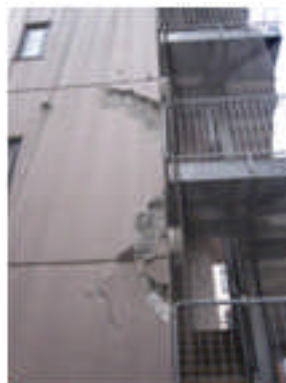
RC 造建築物の鉄骨造外階段の手すりとの接続部において、手すりをアンカーした部分のかぶりコンクリートが損傷し剥落している（写真 5.4-11）。

写真 5.4-11 鉄骨造外階段手すりとの接続部の損傷

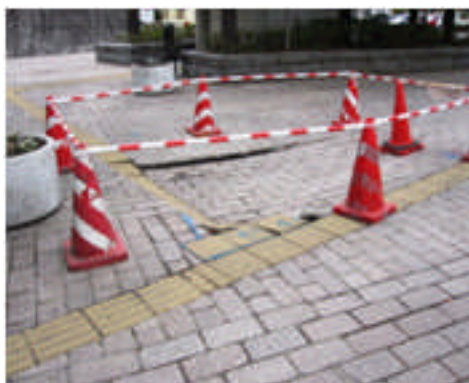
地盤変状による道路や歩道の通行への影響も多く見られた（写真 5.4-13）。

写真 5.4-13 地盤変状

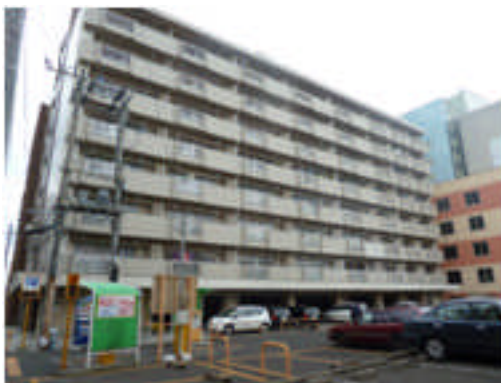
1972年に建設された8階建てのRC造板状集合住宅で、張り間方向は1スパン、桁行き方向は8スパンである（写真 5.4-14）。低層階から高層階にいたるまで、玄関回りの非構造壁（方立て壁）にせん断破壊が確認された（写真 5.4-15）。1階の張り間方向は、9構面のうち中央部の5構面が連続して下階壁抜けとなるピロティ構造であるが、大きな損傷はなく、桁行き方向の梁端に曲げひび割れが見られるという状況であった。

写真 5.4-14 建築物外観

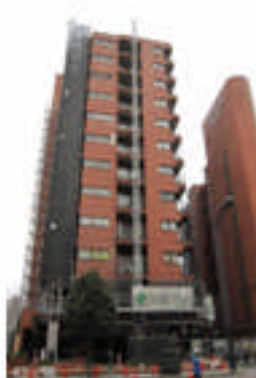
1981年に建設された12階建てSRC造板状集合住宅である（写真 5.4-16）。短スパンとなった間柱にせん断破壊が確認された（写真 5.4-17）。また、タイルの剥落も多く見られた。

写真 5.4-16 建築物外観

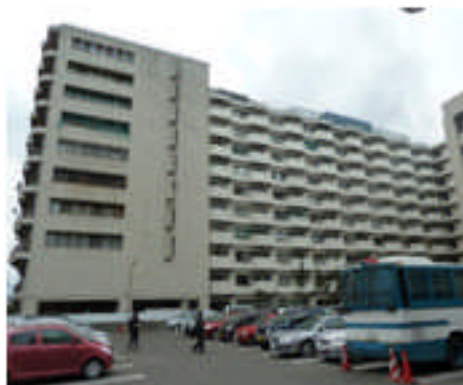
1975 年に建設された口の字の平面形を有する 10 階建て SRC 造集合住宅である (写真 5.4-18)。2 階から 9 階まで玄関ドア回りの非構造壁に開口隅角部を結ぶ大きなせん断ひび割れ等の損傷が確認された (写真 5.4-19)。玄関が開かなくなり避難に支障を来したとのことであった。また、短スパン梁のせん断ひび割れも確認された (写真 5.4-20)。

写真 5.4-18 建築物外観

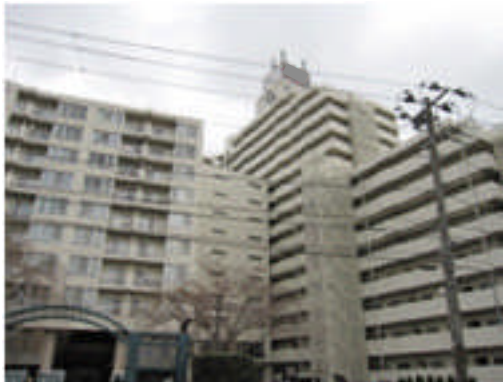
1986 年に建設された、くの字形の平面を有する 10 階建てと、それに直交する板状の 15 階建ての 2 棟をエキスパンションジョイントで接続した SRC 造集合住宅である (写真 5.4-21)。低層階から高層

写真 5.4-21 建築物外観

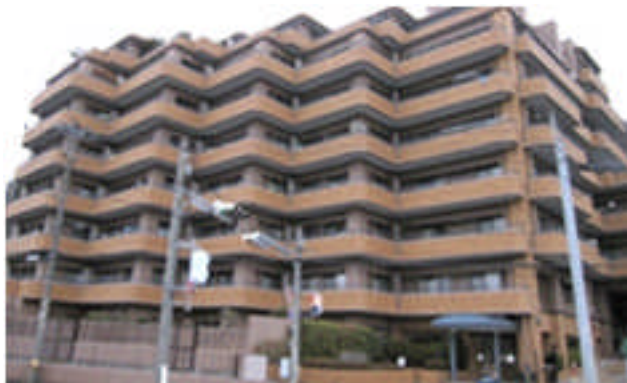
1988年に建設された雁行型の平面形を有する 8階建て RC造集合住宅である（写真 5.4-24）。低層階の玄関ドア回りの非構造壁にせん断破壊が生じている（写真 5.4-25）。なお、外観調査のみのため高層階については確認できていない。

写真 5.4-24 建築物外観

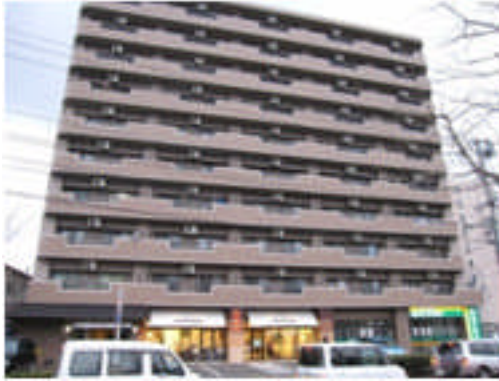
1996 年に建設された 10 階建ての SRC 造板状集合住宅である (写真 5.4-26)。低層階から最上階にいたるまで玄関ドア回りの非構造壁にせん断破壊等の損傷が確認され、玄関ドアが変形しているものも見られた (写真 5.4-27)。また、低層部の一部ではバルコニー側の方立て壁にもせん断ひび割れが確認された。

写真 5.4-26 建築物外観

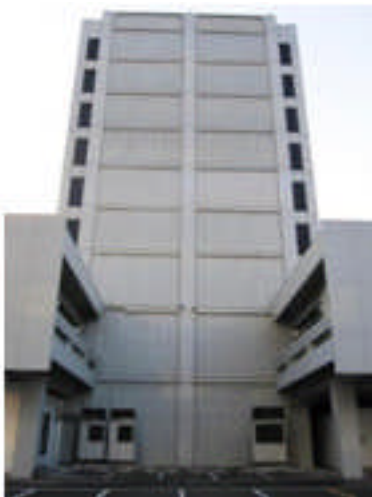
9 階建ての高層棟 (SRC 造) と 2 階建ての低層棟 (RC 造) で構成される建築物である (写真 5.4-28)。本建築物は、1978 年宮城県沖地震を経験し、その後耐震補強が施されている。

写真 5.4-28 建築物外観

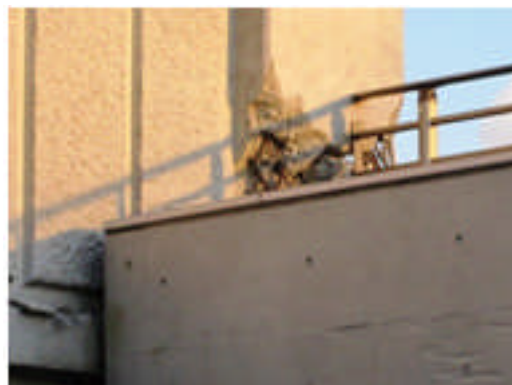
高層棟では妻側の連層耐力壁が 3 階床位置で曲げ破壊しており、3 階の側柱脚部には圧壊と主筋の座屈が確認された (写真 5.4-29)。また、低層棟では、耐震壁にせん断ひび割れが確認された (写真 5.4-30)。

写真 5.4-29 高層棟 3F 側柱脚部の圧壊

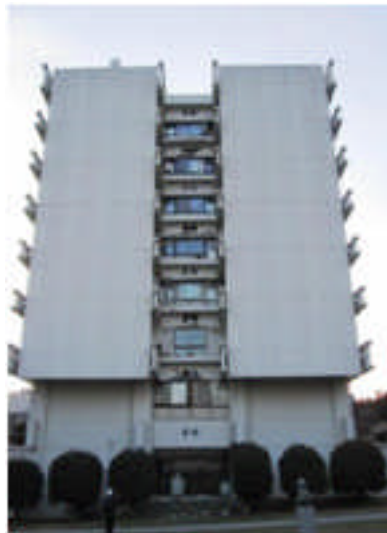
矩形の平面形状を有する 8 階建て RC 造建築物であり、妻側は並列する 2 つの連層耐力壁を境界梁で接合する構造形式である (写真 5.4-31)。この、境界梁には中央部に近接して 2 つの開口が設けられているが (写真 5.4-32)、その境界梁に低層階から高層階までせん断破壊もしくは付着割裂破壊が生じている (写真 5.4-33)。

写真 5.4-31 建築物外観

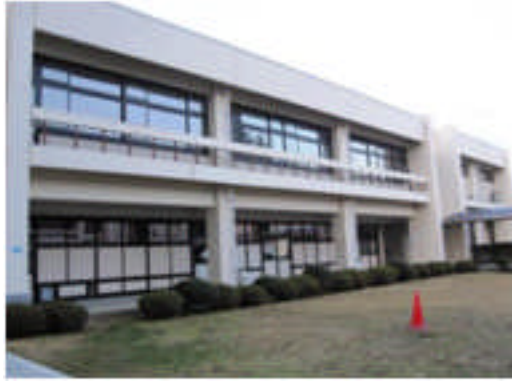
矩形の平面形状を有する 2 階建て RC 造建築物である (写真 5.4-34)。1 階の柱にせん断破壊が確認された (写真 5.4-35)。なお、3 月 11 日の本震では無損傷であった柱の中に、その後の余震でせん断破壊が生じたものがあり (写真 5.4-36)、本建築物の被災度は余震により大きくなっていることが確認された。

写真 5.4-34 建築物外観

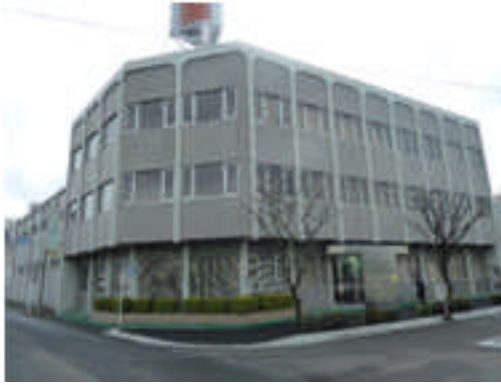
L 字型平面を有する 3 階建て事務所ビル (セットバックがあり一部 2 階建て) であり (写真 5.4-37)、3 階建て部分 1 階の内法長さの短い垂壁・腰壁付き短柱及び非構造壁がせん断破壊していた (写真 5.4-38)。1 階端部隅柱は袖壁付き柱となっており、曲げせん断ひび割れのみ確認された。また、1 階部分のガラス窓及びガラスブロックが破損していた。

写真 5.4-37 建築物外観

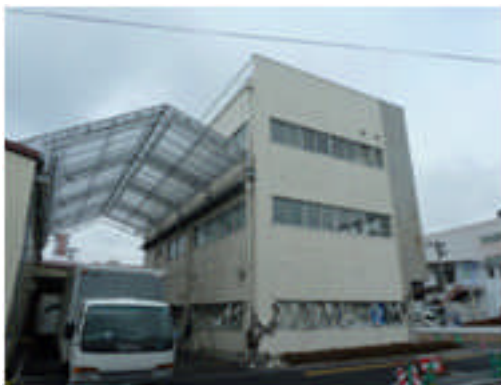
矩形平面を有する事務所ビルであり (写真 5.4-39)、桁行方向の 1 階 3 本の垂壁・腰壁付き短柱がせん断破壊し、軸変形 (主筋座屈・帯筋破断) している (写真 5.4-40)。写真 5.4-40 では見えない裏側で損傷の少ない梁間構面は有開口耐力壁となっており、これらの柱は建築物の捩れ応答性状により大きな損傷を受けたと考えられる。また、壁主筋及びせん断補強筋ともに丸鋼を使用していた。

写真 5.4-39 建築物外観

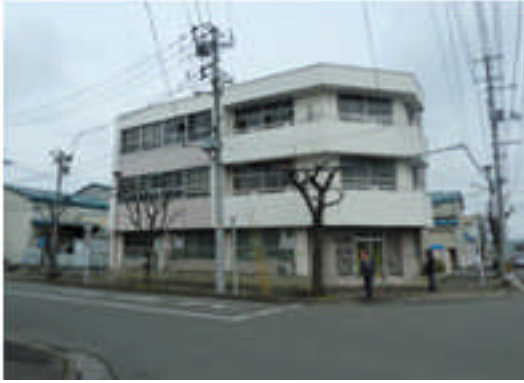
矩形平面を有する事務所ビルであり (写真 5.4-41)、桁行方向 1 階 4 本の腰壁付き短柱のうち袖壁が取り付く 1 本がせん断破壊している (写真 5.4-42)。その他の腰壁付き柱には曲げ及び曲げせん断ひび割れが見られた。

写真 5.4-41 建築物外観

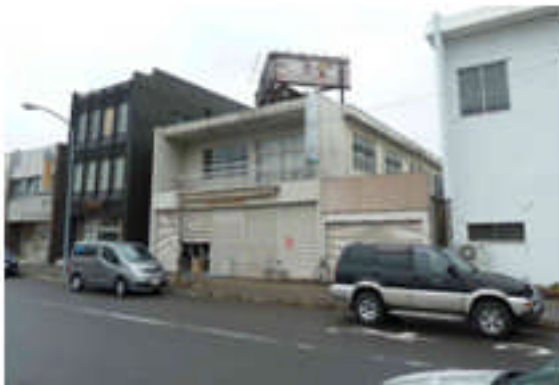
矩形平面を有する事務所ビルであり (写真 5.4-43)、梁間方向 3 本の長柱のうち建築物内部の中央柱のみがせん断破壊し、軸変形が生じ主筋が座屈している (写真 5.4-44)。中央柱に接続する梁部材には大きな梁せいやハンチが確認された。柱主筋及びせん断補強筋は丸鋼であった。なお、本建築物は 1978 年宮城県沖地震の際には、特段の損傷はなかったとのことである。

写真 5.4-43 建築物外観

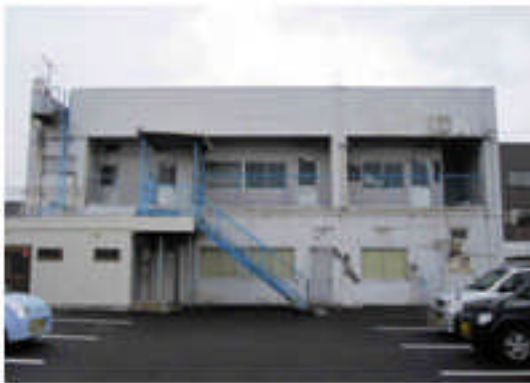
矩形平面を有する事務所ビルであり (写真 5.4-47)、1 階の袖壁付き短柱がせん断破壊していた (写真 5.4-48)。また、1 階の別の袖壁付き短柱では袖壁と柱部分に隙間が見られ、柱頭で曲げ破壊が生じている (写真 5.4-49)。柱主筋及びせん断補強筋ともに丸鋼であった。

写真 5.4-47 建築物外観

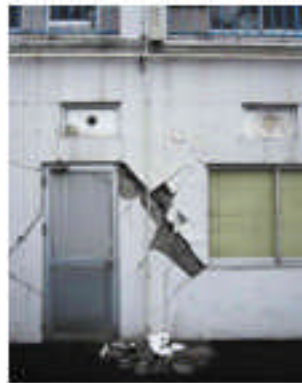
写真 5.4-48 せん断破壊

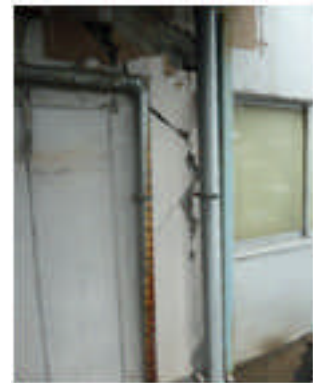
写真 5.4-49 曲げ破壊

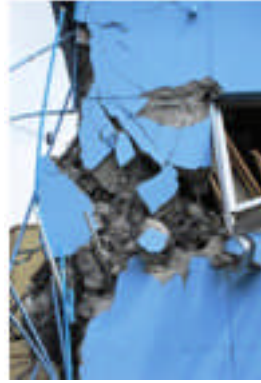
矩形平面を有する事務所ビルであり、中間階 (2 階) において部分層崩壊が生じ、建築物が傾斜している (写真 5.4-50)。写真 5.4-50 の左側の妻壁には 2 階にだけ開口があることから、そこに変形が集中し、垂れ壁・腰壁が取り付け短柱となった柱がせん断破壊したものと考えられる (写真 5.4-51)。また 2 階層崩壊の影響と思われるが、3 階の長柱にもせん断破壊が確認された (写真 5.4-52)。1 階の柱梁に損傷は見られず、片側袖壁及び非構造壁にせん断ひび割れが見られた。なお、柱主筋は異形棒鋼であり、せん断補強筋は丸鋼であった。

写真 5.4-51 2階柱の破壊

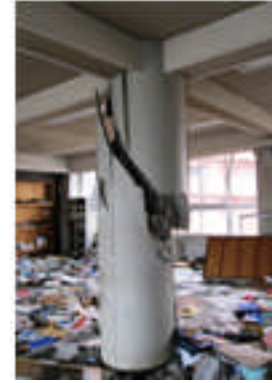
写真 5.4-52 3階柱の破壊

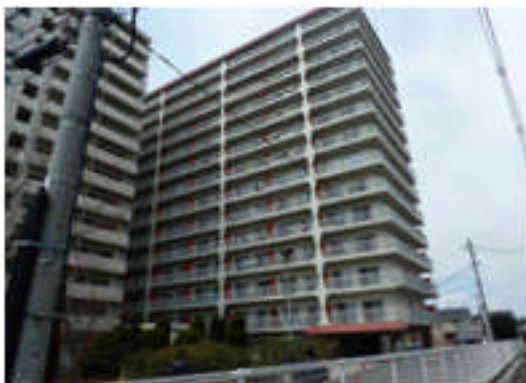
矩形平面の集合住宅 2棟がエキスパンションジョイントを介してL字型に隣接する集合住宅であり (写真 5.4-53)、うち 1棟は建築物が沈下し全体傾斜している。構造物の傾斜角度は約 $1/70$ (rad) である (写真 5.4-54)。また、2棟とも全層にわたって非構造壁にせん断ひび割れが生じている (写真 5.4-55)。一部では、ベランダ側の方立て壁にも損傷が生じている (写真 5.4-56)。柱主筋、せん断補強筋ともに異形棒鋼である。非構造壁の縦横筋は丸鋼であるが、一部の非構造壁内には異形棒鋼を用いた斜め開口補強筋が確認された。本建築物は 1978 年宮城県沖地震により、傾斜していない棟の 1階から 6階部分にかけて非構造壁にせん断ひび割れが生じた。被災後に損傷した非構造壁をはつり、新たにコンクリートを打ち直し、壁の厚さを少し増す補修が施されているが、その部分にも損傷が生じている。

写真 5.4-53 建築物外観

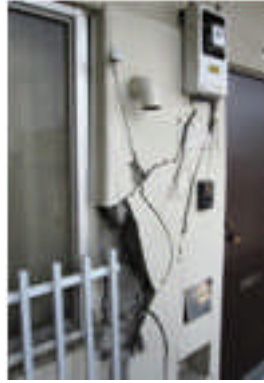
写真 5.4-55 玄関回りの非構造壁の損傷 写真 5.4-56 ベランダ側方立て壁の損傷

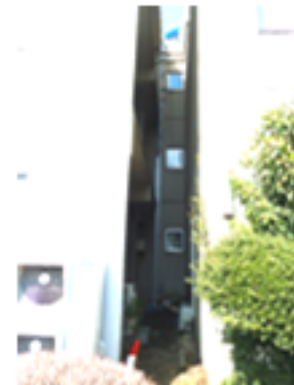
矩形平面の RC 造建築物 2 棟がエキスパンションジョイントを介して接続する事務所ビルである (写真 5.4-57)。このうち 1 棟の桁行端部が沈下しており、エキスパンションジョイントに衝突の痕跡、周辺コンクリートにひび割れが生じている (写真 5.4-58)。また、エキスパンションジョイント近傍で窓ガラスに損傷が見られた (写真 5.4-57)。

写真 5.4-58 エキスパンション
ジョイントの被害

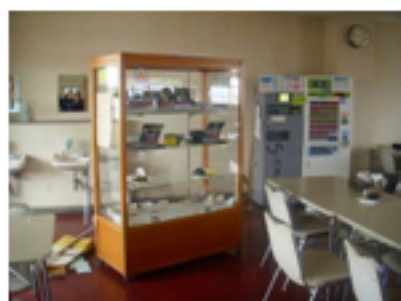
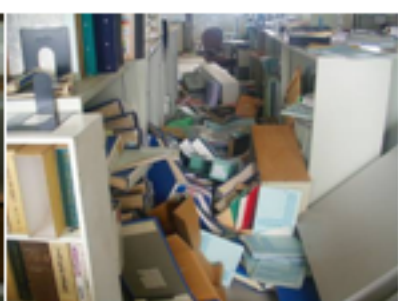
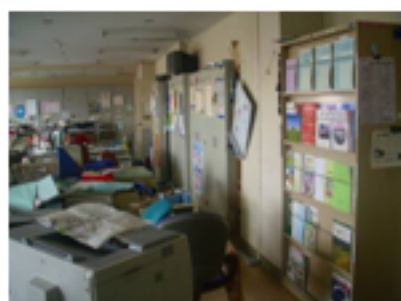
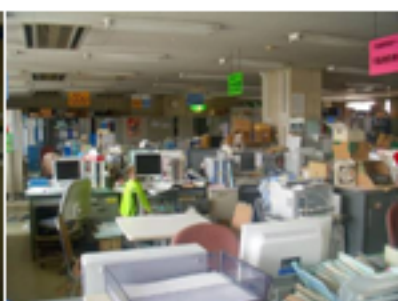
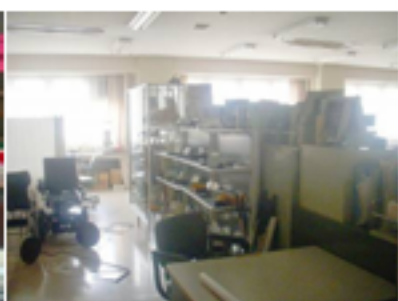
庁舎内部では、事務室内で多数の書類ロッカーが転倒したほか、食堂のメニュー陳列棚等が移動する等の被害がみられた（写真5.4-68）。

6階（食堂のメニュー陳列棚の移動）

5階（ロッカーの転倒）

4階（ロッカーの転倒と書類の散乱）

3階（コピー機の移動）

写真 5.4-68 庁舎内部の各階での被害状況

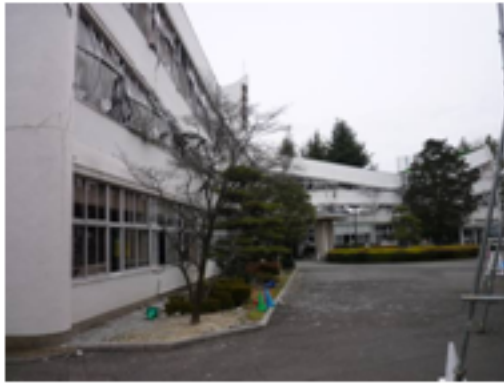
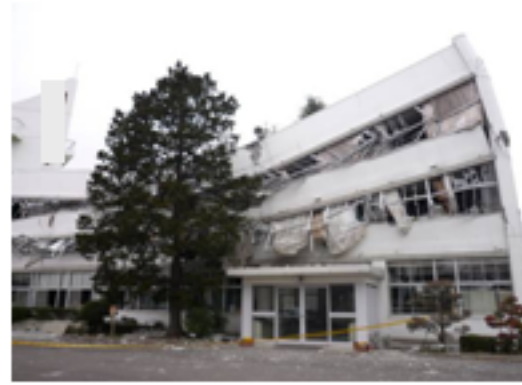
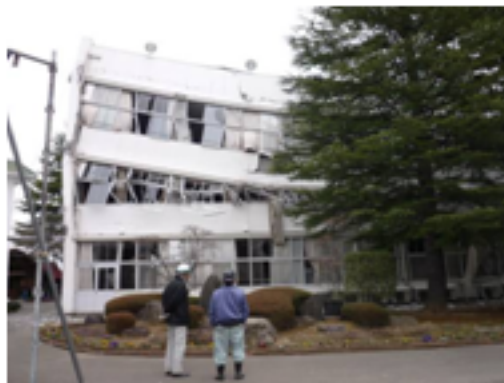
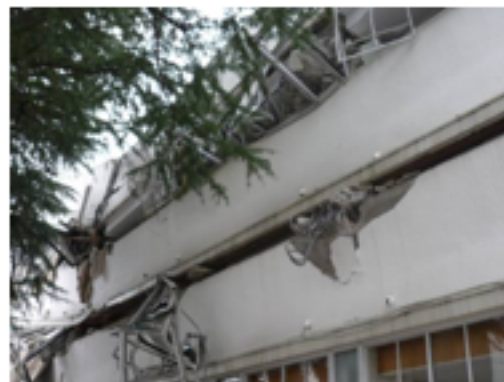
D 大学敷地内の本館（RC 造 3 階建て、1966 年）は、図 5.4-4 に示すように Y 字形の平面形をしている。この建築物は耐震診断の結果、 I_s 値が 1 階で 0.441、2 階で 0.458、3 階で 0.874 と、1、2 階で構造耐震判定指標 I_{s0} を下回っていたため、補強を計画している段階だった。2 階が層崩壊しているほか、3 階の一部も大破している（写真 5.4-74～5.4-78）。また、1 階柱にもせん断破壊を生じている（写真 5.4-79）。柱の主筋は異形鉄筋（D29 程度、一部丸鋼）、帯筋は丸鋼であった。

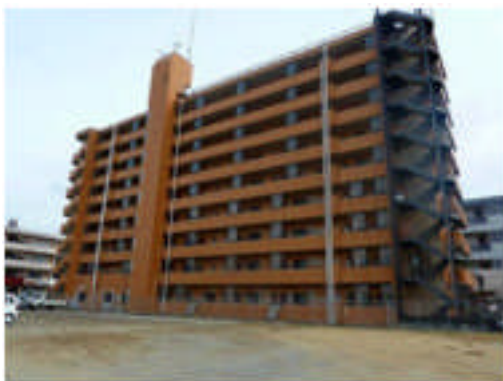
鉄骨鉄筋コンクリート造 9階建て、1991年竣工の集合住宅である（写真 5.4-93、5.4.94）。1階隅柱及び連層壁脚部で鉄筋の座屈及びコンクリートの圧縮破壊を起こしており（写真 5.4-95）、1階柱にはせん断ひび割れ、及び付着割裂ひび割れも見られた（写真 5.4-96、5.4-97）。桁行方向の非構造外壁コンクリートに大きなせん断ひび割れが発生しており、玄関ドアが面外に変形して開閉不能なところもあった。また、壊れた壁に取り付くサッシも著しく変形していた（写真 5.4-98、5.4-99）。

写真 5.4-93 集合住宅Bの外観

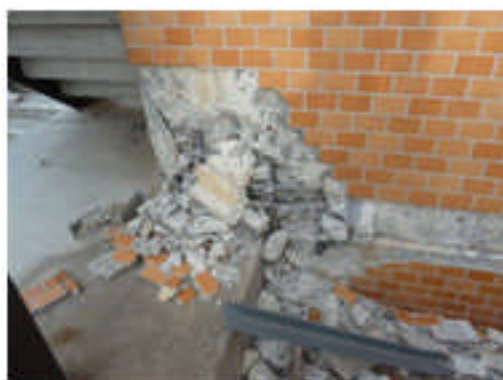
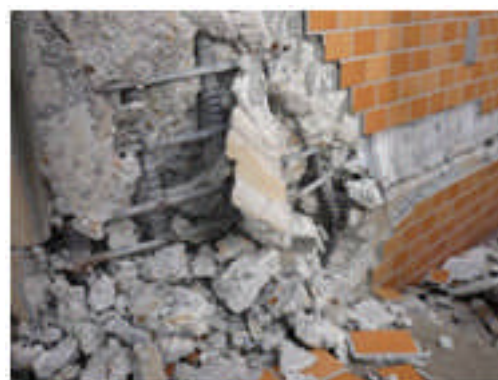
設計図面から、内蔵された鉄骨柱は基礎梁上端から 50mm 上がった位置の鉄板に定着され、柱脚部モーメントには鉄筋のみで抵抗する構造詳細となっていることを確認した。また図面では、1階非構造壁の構造スリットは部分的に設けられている。

写真 5.4-95 1階柱脚部の破壊状況

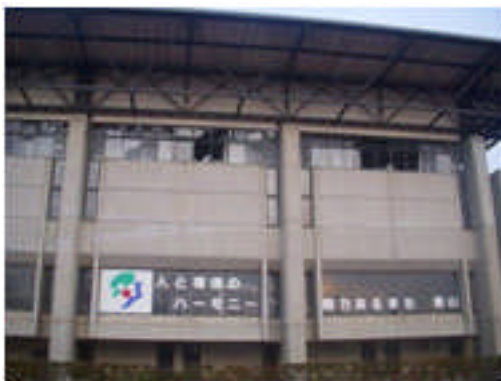
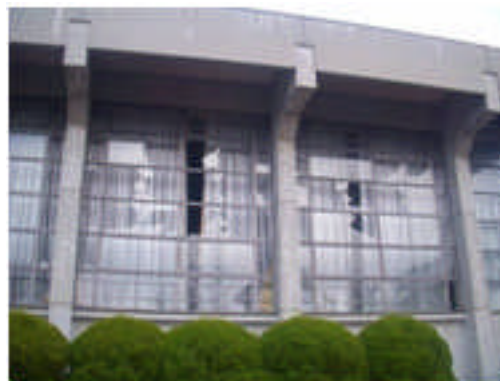
大小2棟のRC造体育館である。いずれも外観上で躯体の被害は認められないが、壁面のガラスが破損し、多数の破片が地上に落下していた(写真5.4-100、5.4.101)。

写真 5.4-100 大体育館のガラス破損状況 写真 5.4-101 小体育館のガラス破損状況

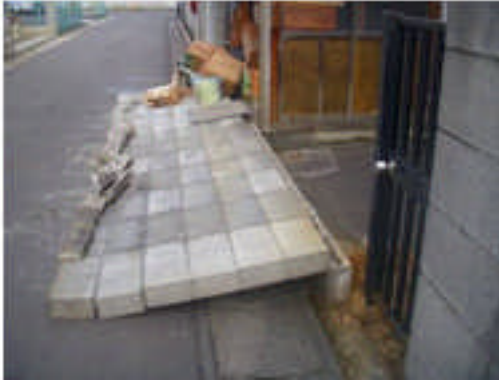
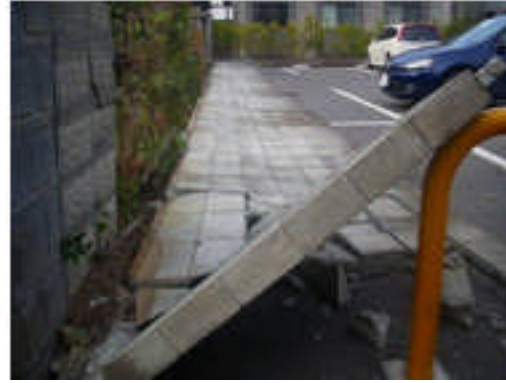
住宅に関する被害としては、コンクリートブロック塀が一体となって転倒した事例がみられた（写真5.4-112、5.4-113）。写真5.4-112の縦筋間隔は、概ね800mmであった。両事例とも、控え壁の存在は確認できなかった。

写真 5.4-112 コンクリートブロック塀の転倒 写真 5.4-113 コンクリートブロック塀の転倒

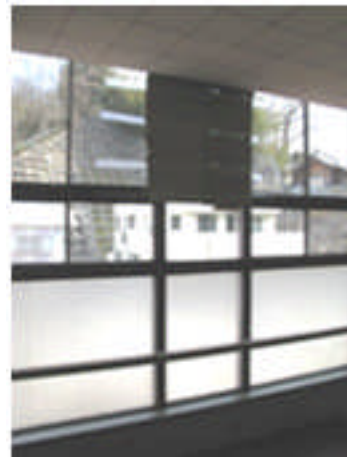
三春町役場（RC 造 4 階建て、竣工時期は昭和 40 年代）は、建築物本体に大きな被害はなく、窓ガラスの数枚が破損していた。町役場担当者等からの情報では、三春町内で屋根瓦のずれ、ガラスの破損等の損傷は見られるが、倒壊被害は報告されていない。また、応急危険度判定も実施されていない。

写真 5.4-114 三春町役場の外観 写真 5.4-115 窓ガラスの破損箇所

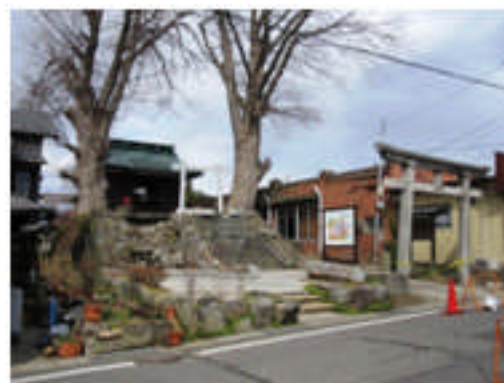
須賀川市役所周辺の建築物を対象に、地震動による被害の概要を調査した。この地域は、須賀川市の中でも特に被害が集中しているが、昔、須賀川城の堀があった地域と一致している(写真 5.4-127)。城跡には二階堂神社が祭られている^{5.4-2)}が、石碑が倒壊し、土塁が一部崩壊している(写真 5.4-128)。

写真 5.4-128 須賀川城址の二階堂神社

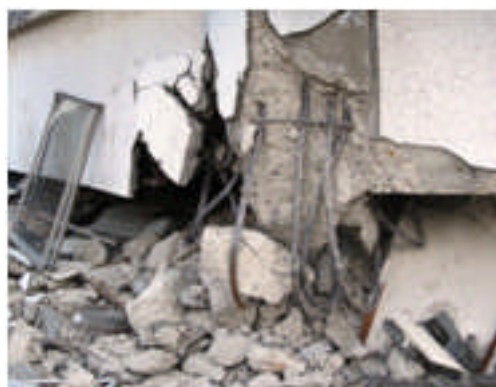
3階建てのRC造建築物で、1階は店舗のため道路側は壁が少なく2階以上は壁が多い（写真5.4-131）。また、1階の背面側は壁が多い構造となっている。交差点側の隅柱が大きく破壊し（写真5.4-132）、軸力支持能力を失って2階以上が落階している。

写真 5.4-132 隅柱の崩壊

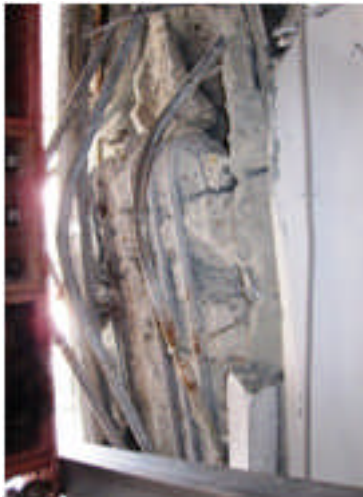
写真 5.4-141 柱段落とし部詳細

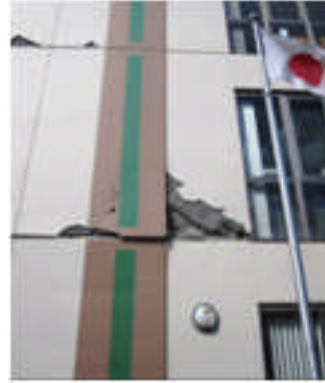
写真 5.4-150 2階袖壁脚部の損傷と打ち継ぎ部の水平ひび割れ

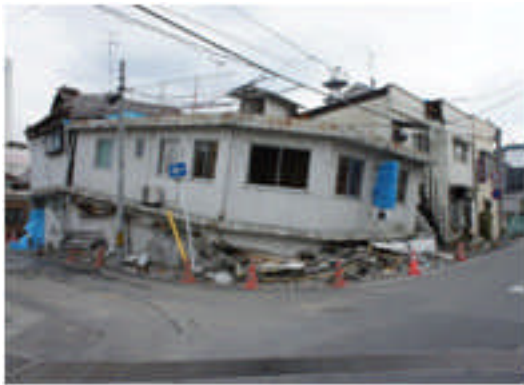
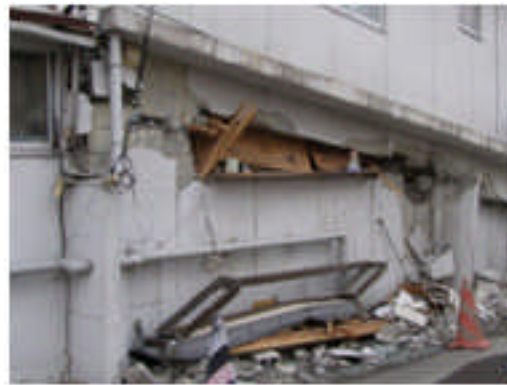
2階建てのコンクリートブロック造建築物で、1階が層崩壊している（写真 5.4-151、5.4-152）。

写真 5.4-152 崩壊部分

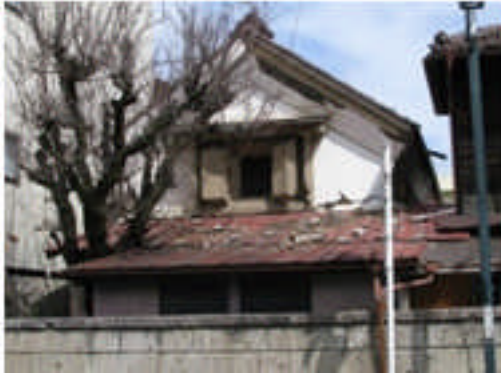
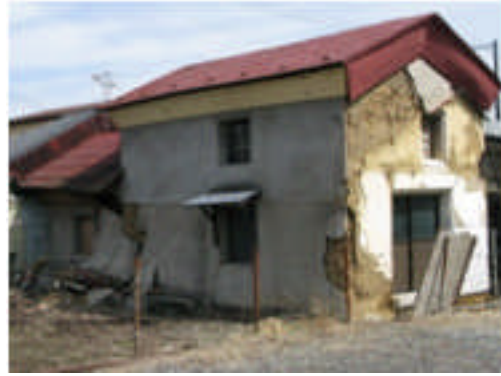
写真 5.4-157 土蔵の被害

写真 5.4-158 土蔵の被害

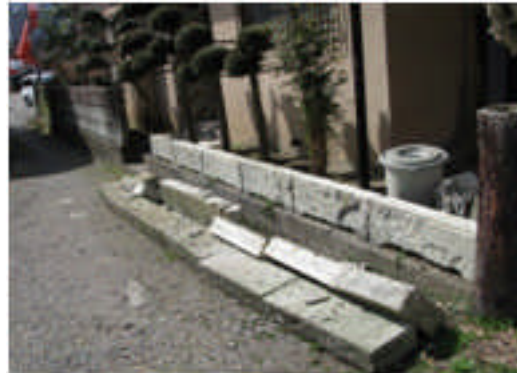
写真 5.4-160 石塀の倒壊

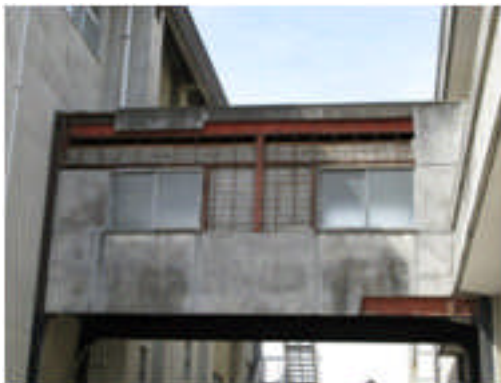
写真 5.4-161 鉄骨造渡り廊下のモルタル壁の剥落

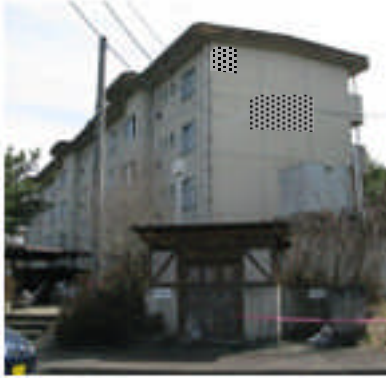
6棟からなる集合住宅 A1 は、応急危険度判定で a 棟が危険と判定されていた。a 棟は全体が沈み込んでおり、桁行き方向に傾きが見られた（写真 5.4-163、5.4-164）。沈み込みの大きい妻面では 1 階のベランダが地面と接する状態となっていた（写真 5.4-165）。沈下のない別の棟で地面から 1 階ベランダ下端までの高さを測ると 77cm 程度であった。a 棟の北側を走る道路でも、歩道に著しい沈下が確認された（写真 5.4-166）。b 棟ではまだ応急危険度判定がされていないが、周辺地盤が沈み込み、張間方向に若干の傾きが生じていた（写真 5.4-167、5.4-168）。

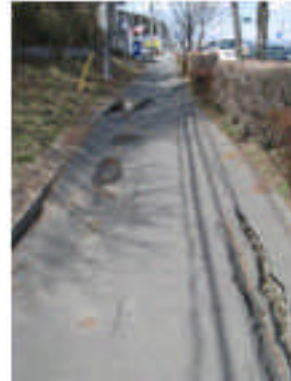
写真 5.4-166 歩道の沈下

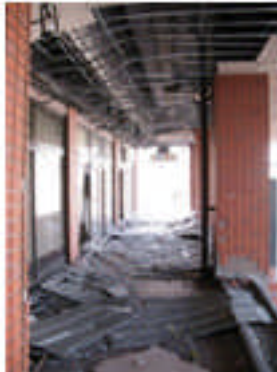
写真 5.4-173 天井の落下

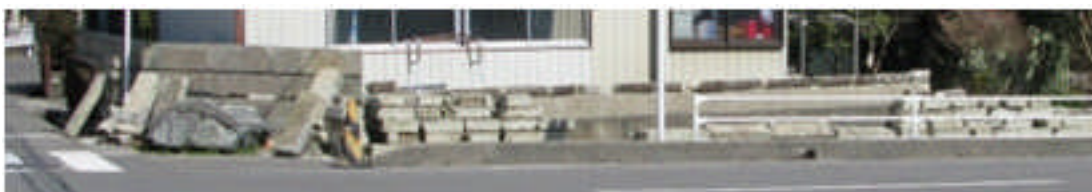
写真 5.4-177 石塀の倒壊

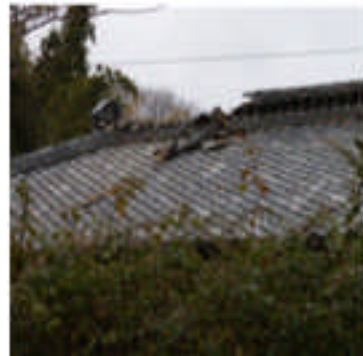
写真 5.4-185 拡大図(写真 5.4-181 の○印内)

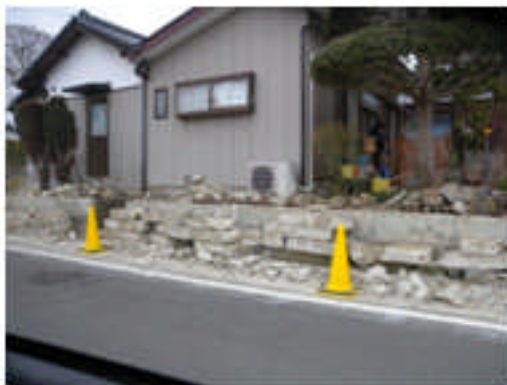
上記で調査した A 中学校から周辺の市内の状況を車内から目視調査した(写真 5.4-182、5.4-183)。瓦屋根の被害(棟瓦の落下)等によってブルーシートのかけられた建築物が見られた(写真 5.4-184、5.4-185)。このような被害を受けた建築物は少なく、通り沿いでは、いくつか散見される程度であった。敷地外周の塀(目視では無筋・組積造)の崩落、斜面に設けられた墓地での墓石の転倒などが数か所で見られた(写真5.4-186~5.4-188)。

写真 5.4-186 倒壊した塀 1

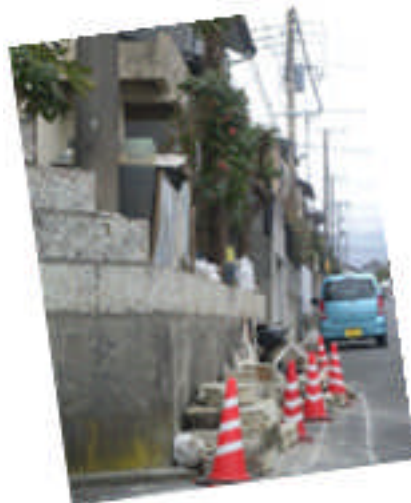
写真 5.4-187 倒壊した塀 2

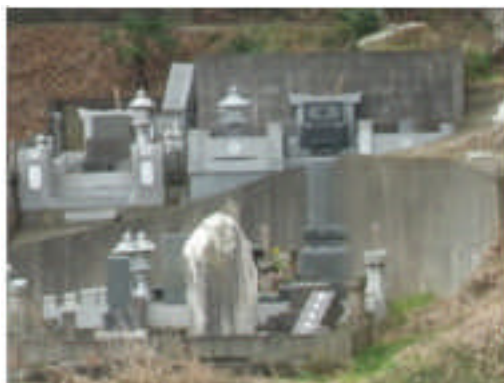
写真 5.4-188 墓石の転倒

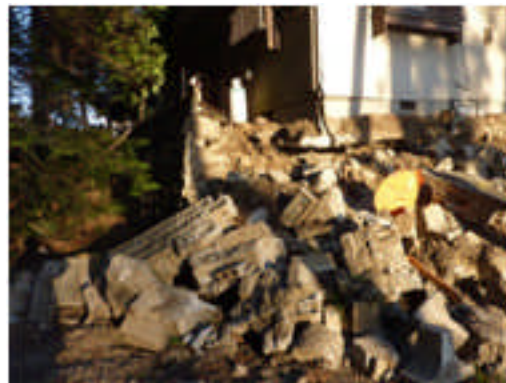
写真 5.4-196 写真 5.4-195 の拡大

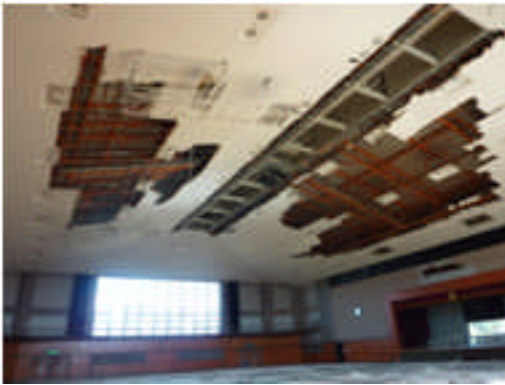
現地で K-NET 鉾田に近い体育館の天井に被害があるとの情報を得て、B 体育館内部の調査を行った。天井の脱落の状況は写真 5.4-206～5.4.209 のとおりである。B 体育館は、鉄骨の屋根を RC の柱で支える形式の構造で、構造体に大きな被害はない模様であった。

写真 5.4-206 天井の脱落1

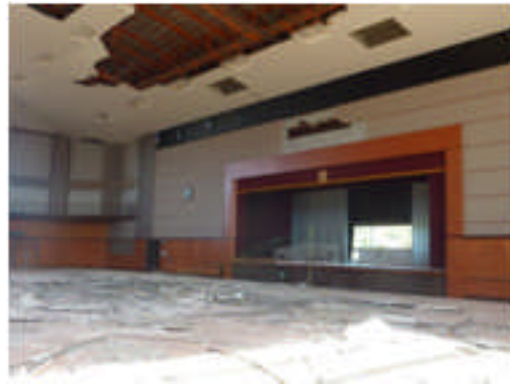
写真 5.4-207 天井の脱落2

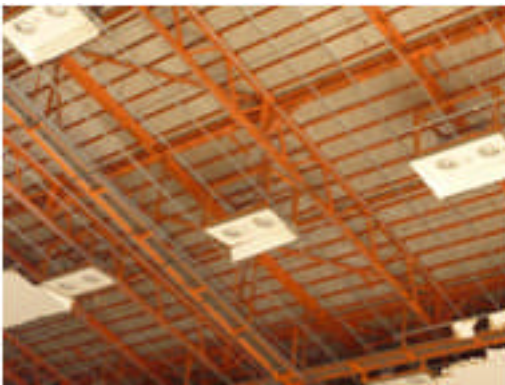
写真 5.4-208 脱落部分の拡大1

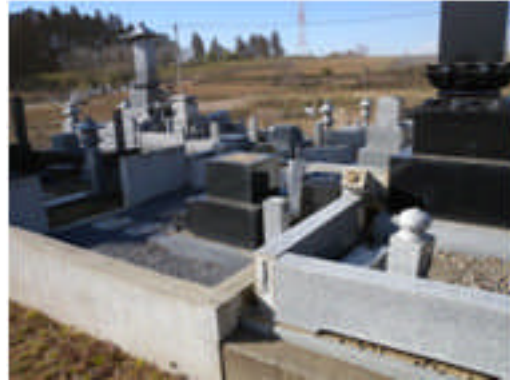
写真 5.4-211 墓石の転倒
